Nordfassade, Bereich 60-75

Obergadenfenster 60 und 70 aussen

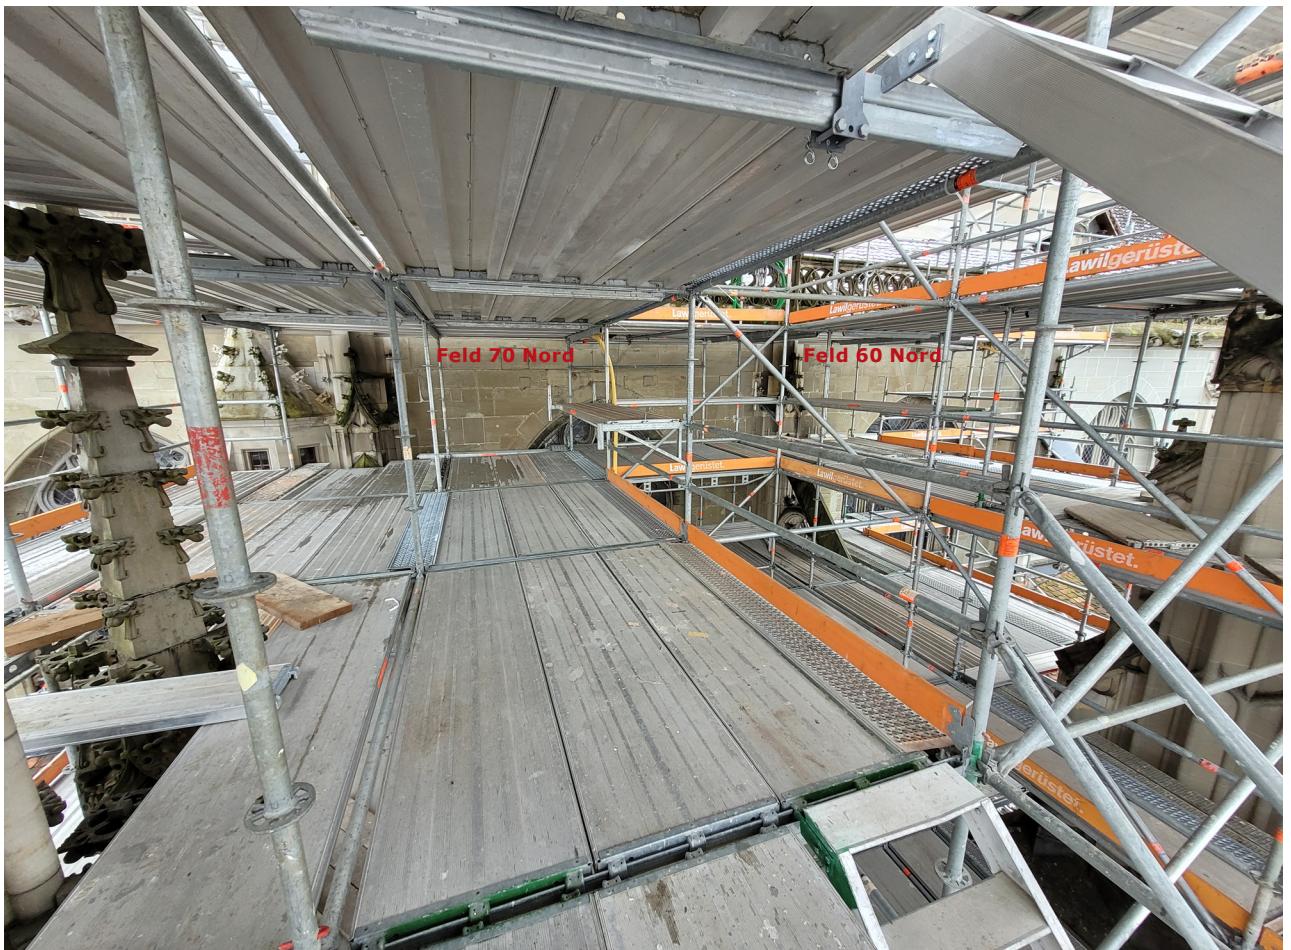
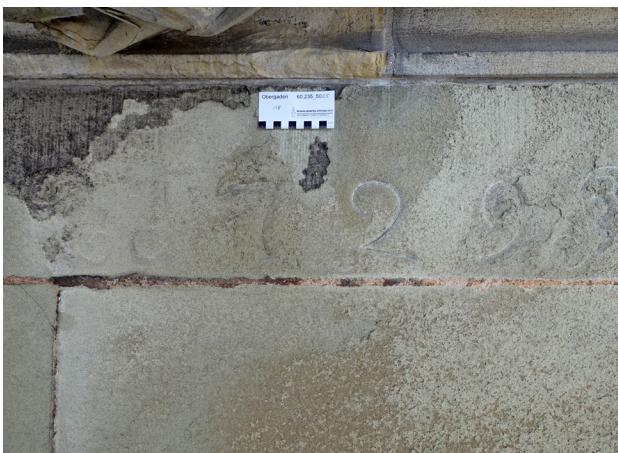
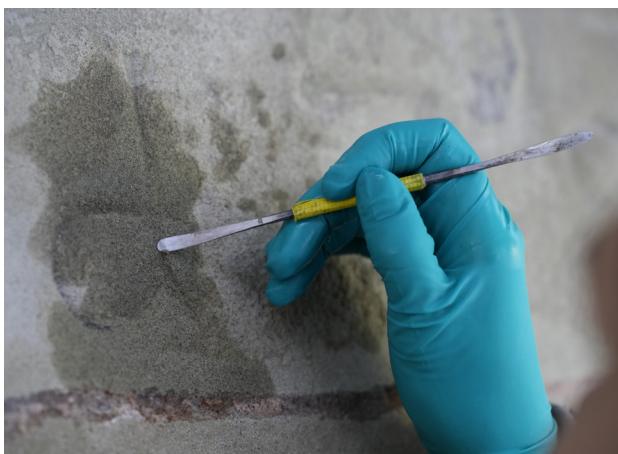
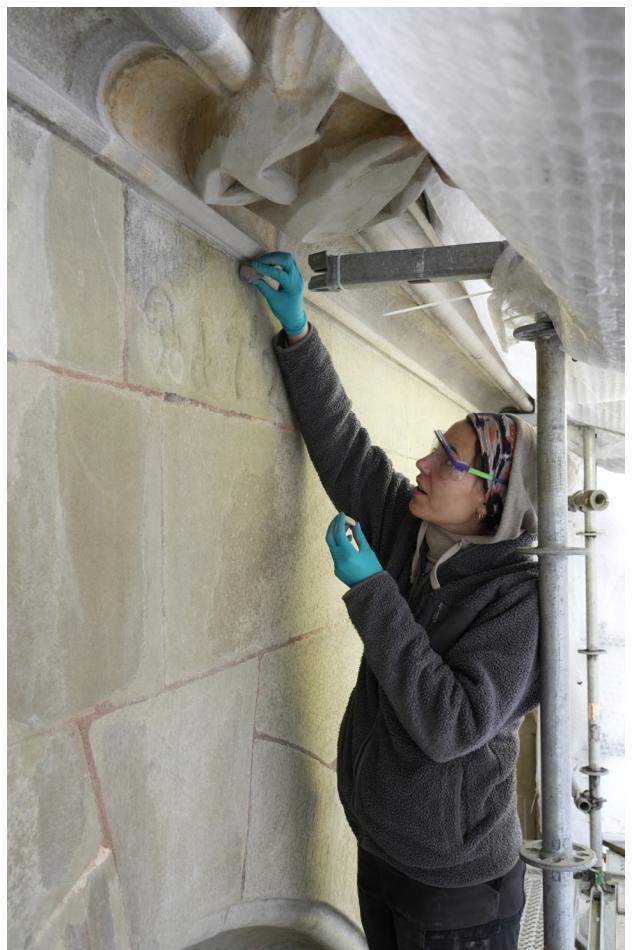
- o. **Blick in die Baustelle an der Nordfassade (2022-2024), oberste Gerüstlagen im Bereich der Brüstung.**
- m.l. **Die einzige bisher gefundene original erhaltene Inschrift aus dem 18. Jahrhundert "1729" befindet sich direkt unter der Brüstung im Feld 60 Nord.**
- u.l. **Die Inschrift "1729" wurde konserviert, indem ihre Konturen vorsichtig mit Stützkittungen stabilisiert wurden.**
- u.r. **Retusche der schwarzen Verfärbungen rund um die Inschrift.**

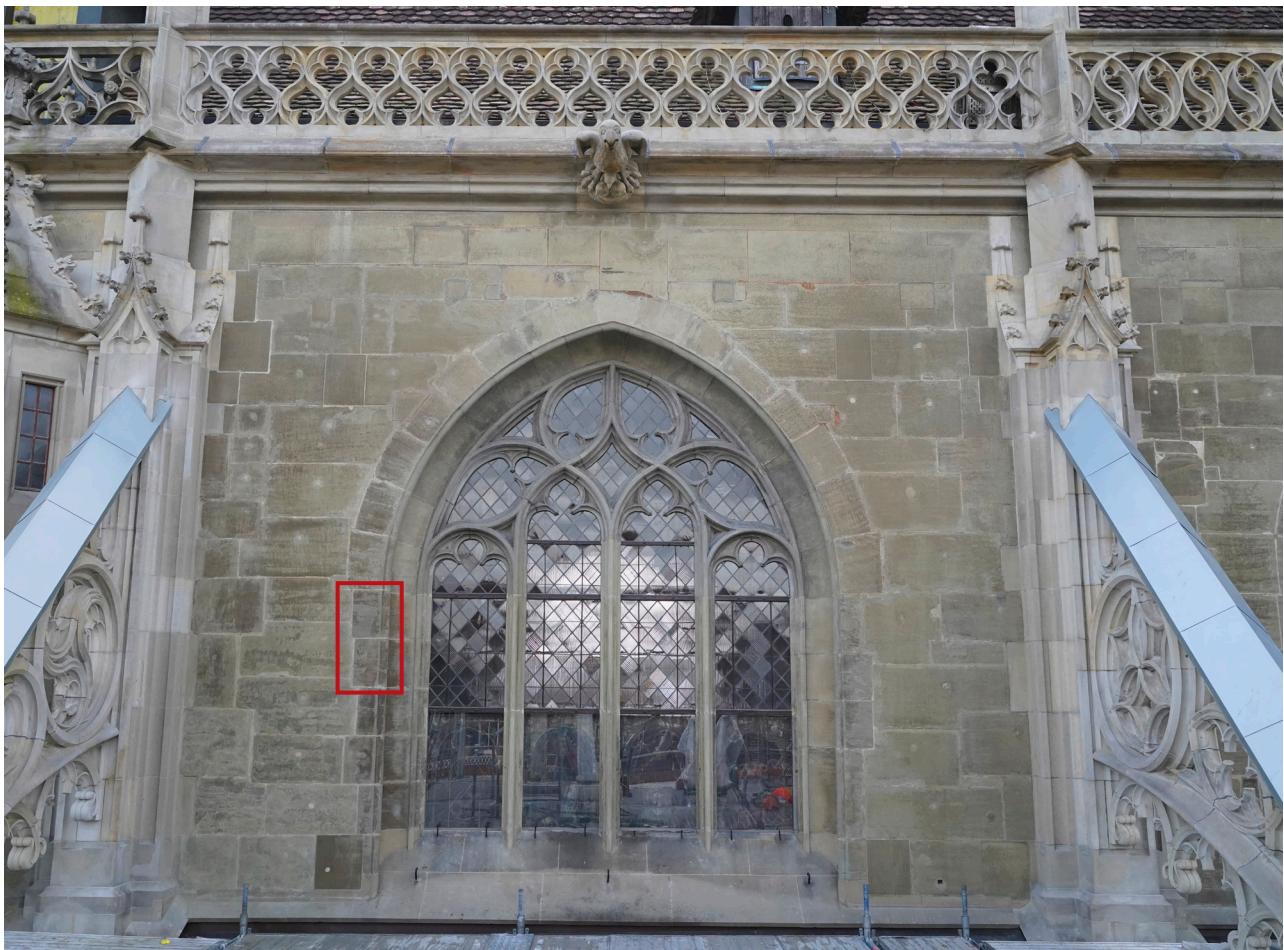
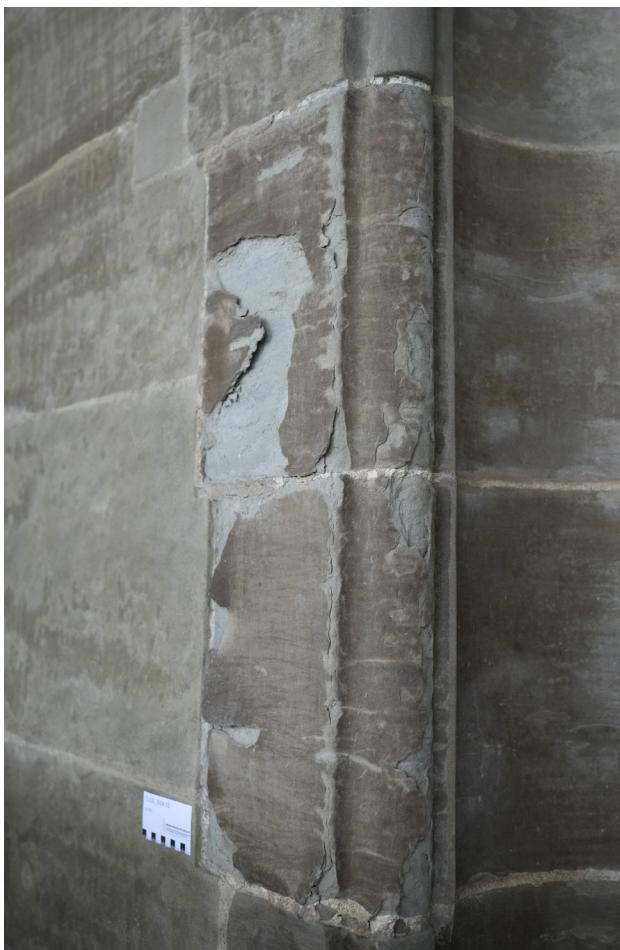
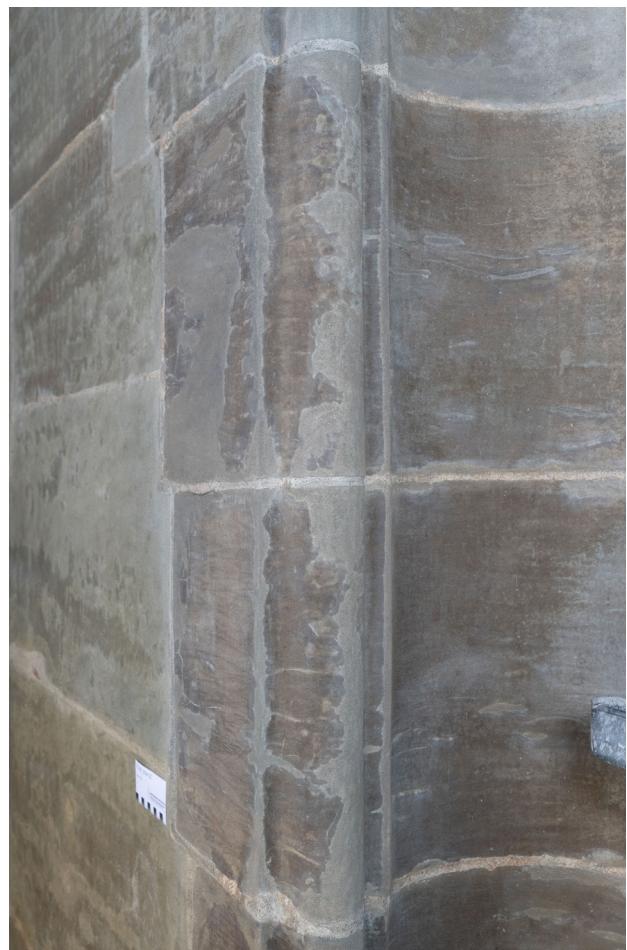
- o.** Schlusszustand Feld 70. Die Bildfolge Seite 33 zeigt die Restaurierung des markierten Bereiches.
u.l. Bereich Fensterleibung im Vorzustand. Die auf den ersten Blick heftig anmutenden Schäden konnten mit dem nötigen Knowhow zum Schluss stabilisiert und konserviert werden.
u.r. Schlusszustand nach der Konservierung und Restaurierung des Bereiches. Die mittelalterlichen Oberflächen konnten zu einem maximalen Anteil erhalten werden. Ein wahres Meisterstück!

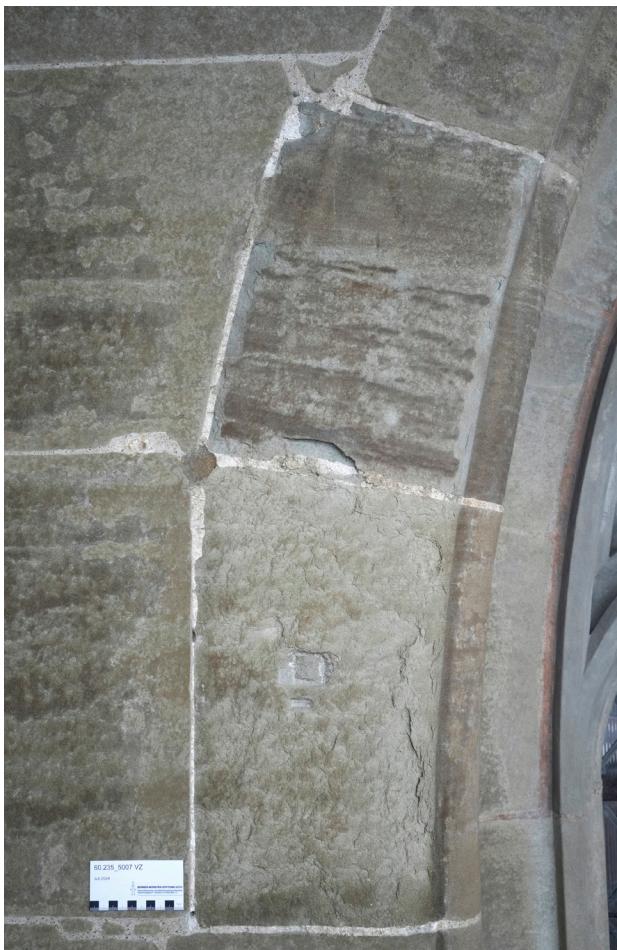
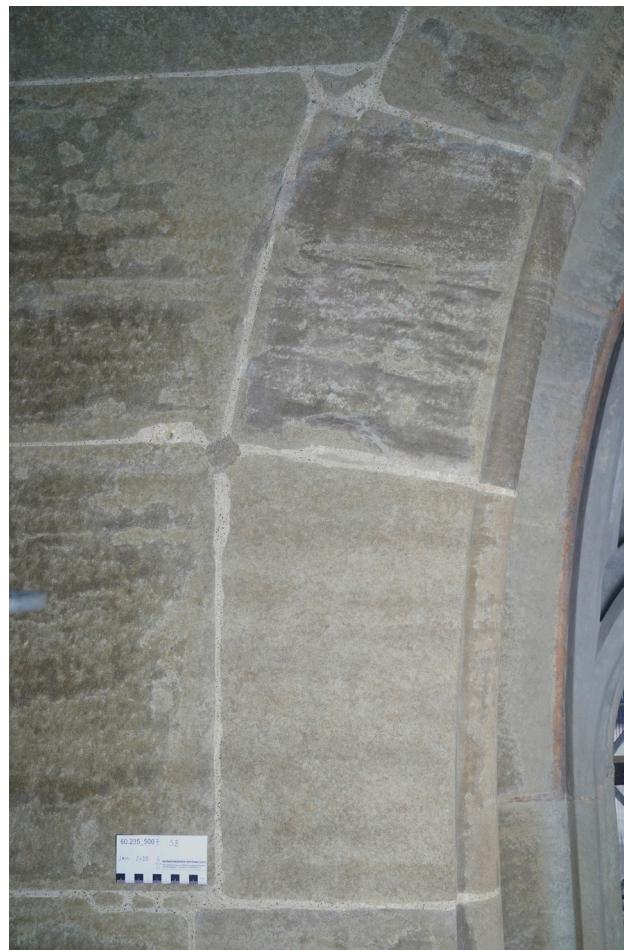
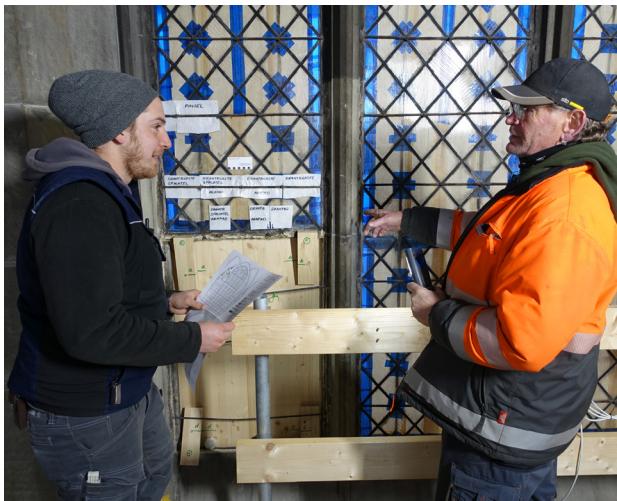
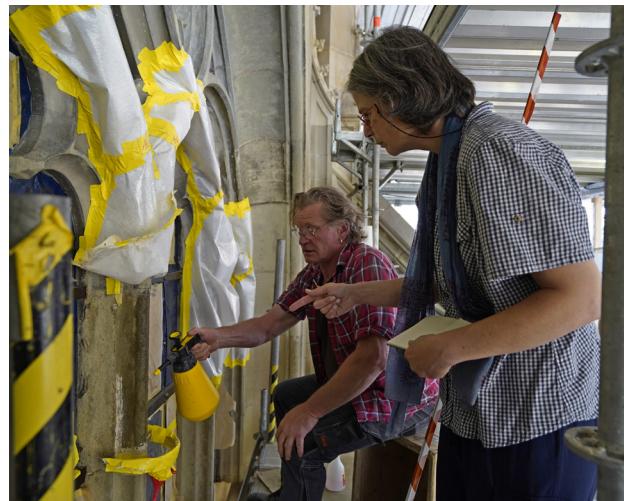
- o.l.** Vorzustand Leibungsbereich, welcher zu Anschauungszwecken bis kurz vor Ende der Baustelle stehen geblieben ist.
o.r. Gleicher Bereich im Schlusszustand, nach erfolgter Konservierung.
u. Knowhow-Transfer an die nächste Generation. Im Bild: Besprechung von Musterflächen zur Behandlung der Sturmstangen am Obergadenfenster 70 Nord.
u.r. Wissenschaft und Praxis vor Ort: Besprechung zur Hydrophobie nach der Steinfestigung.

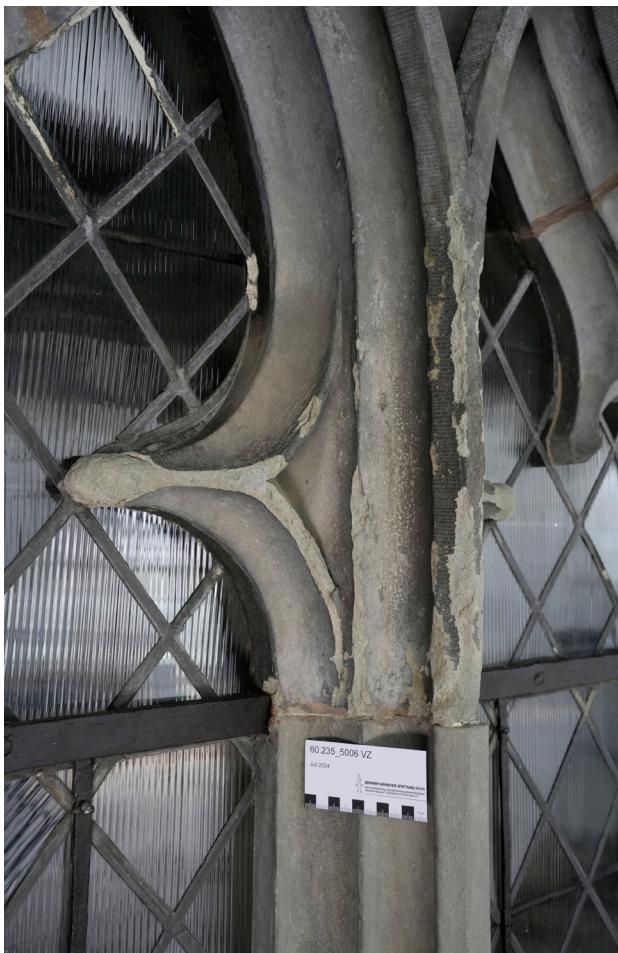
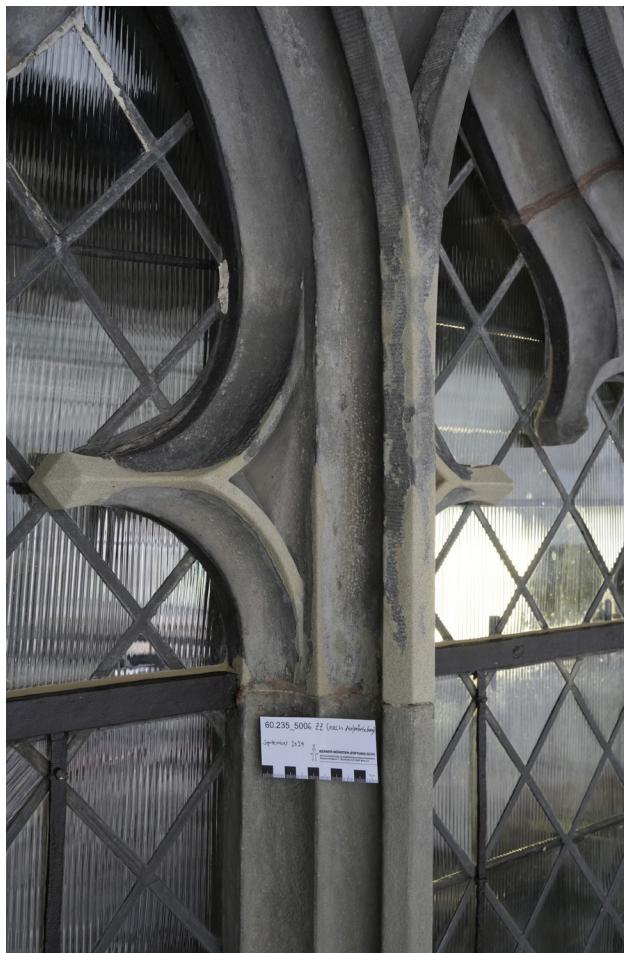
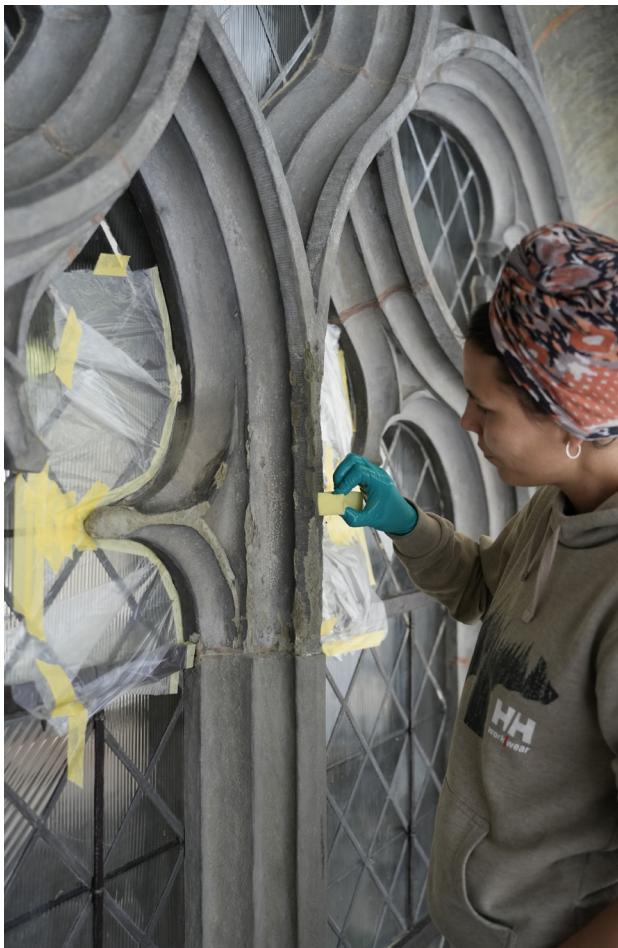
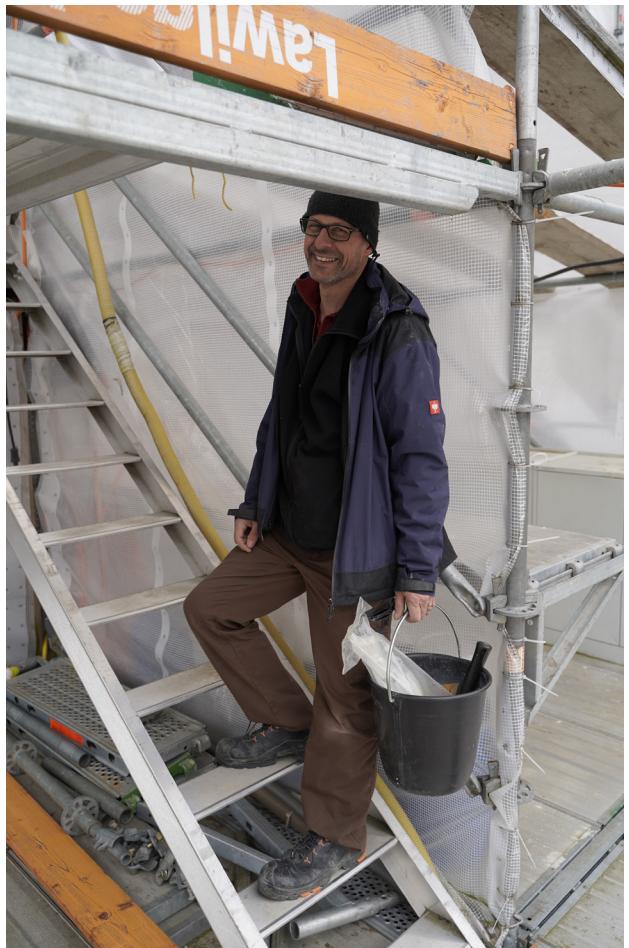
- o.l.** Vorzustand, Fenstermasswerk des Obergadenfensters 60 Nord.
o.r. Zwischenzustand nach Mörtelergänzungen, noch ohne Retuschen.
u.l. Mörtelergänzungen am Fenstermasswerk (Abtupfen mit Mikroporenschwamm).
u.r. Ab Ende 2023 konnte in Etappen mit dem Aufräumen und Zurückbauen der Baustelle im Norden begonnen werden.

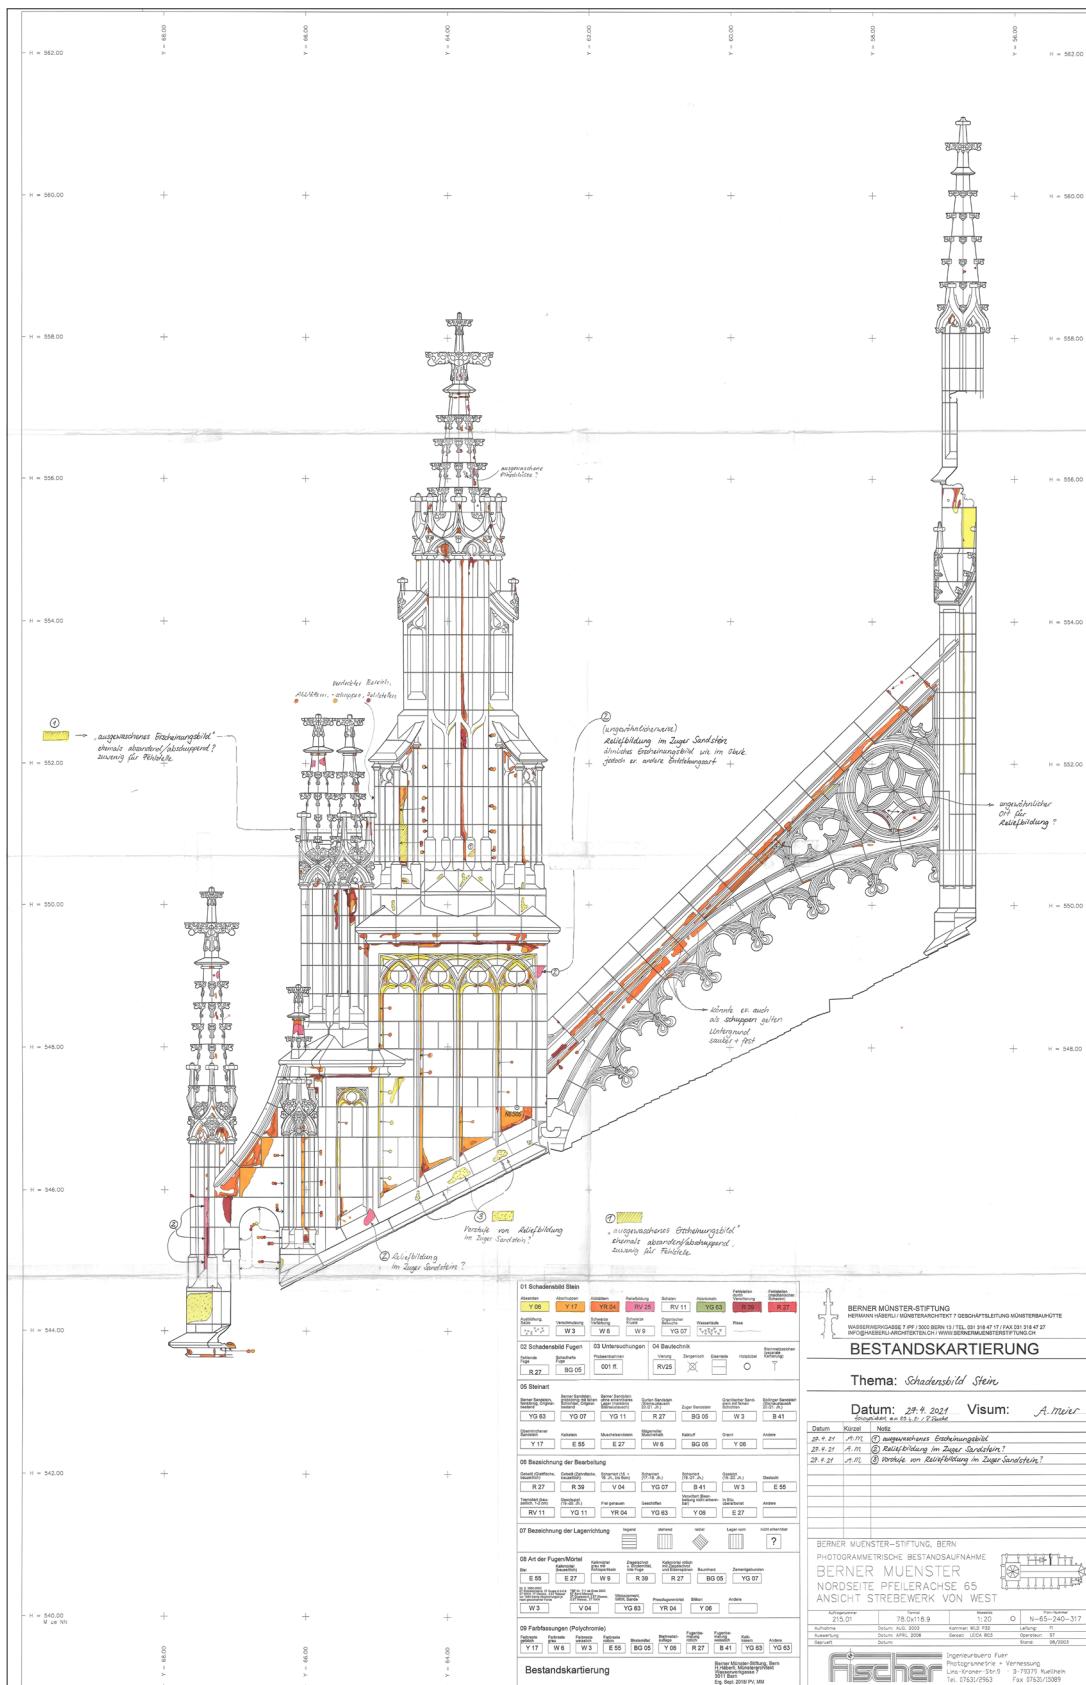
o.

**Die erste Schadenskartierung am Strebepfeiler 65.240-255.317 erfolgte 2021.
Über die danach erfolgten Massnahmen haben wir umfassend in den Tätigkeitsberichten der Berner Münster-Stiftung 2021 und 2022 berichtet.**

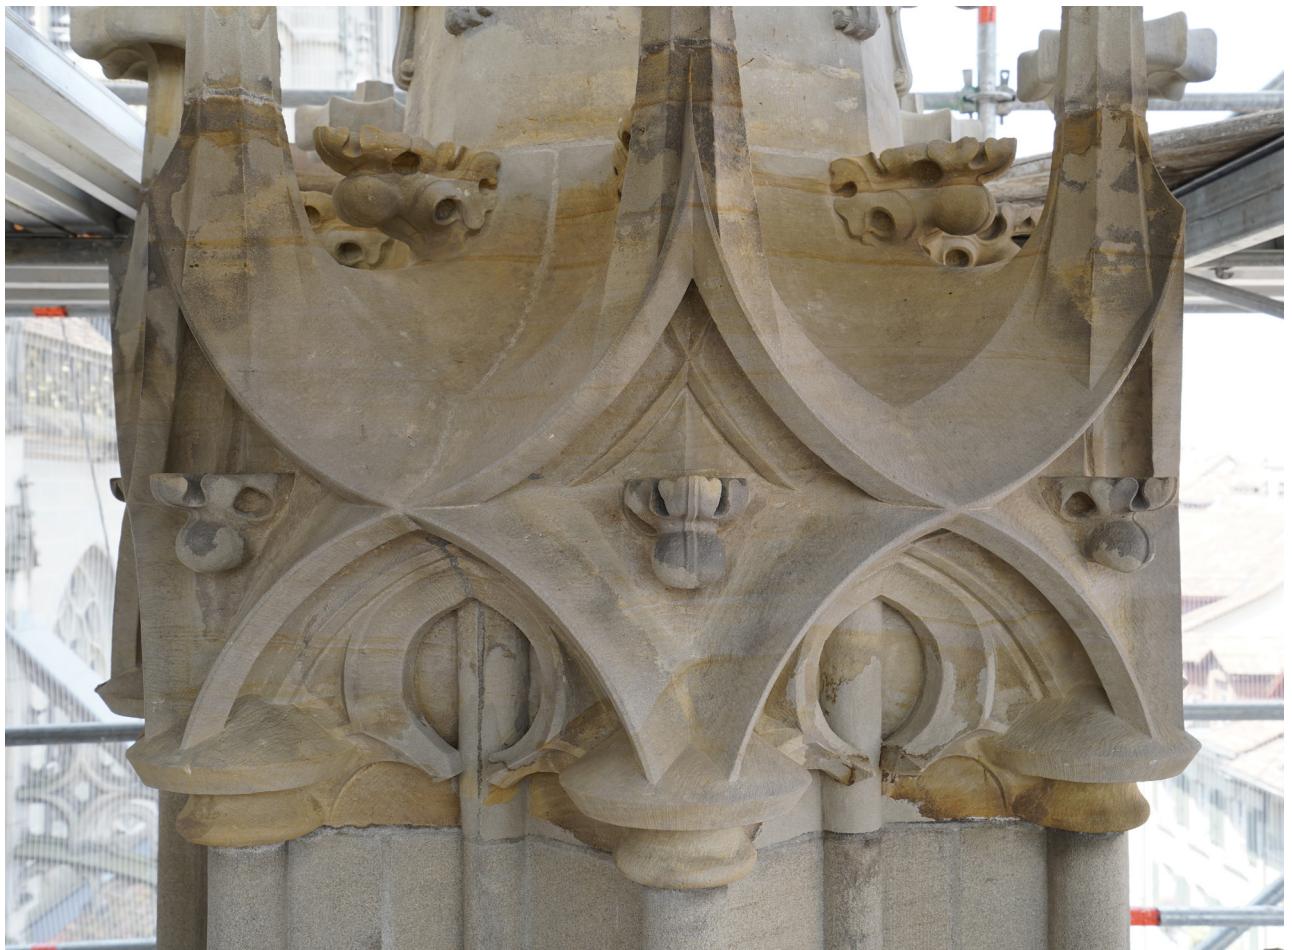
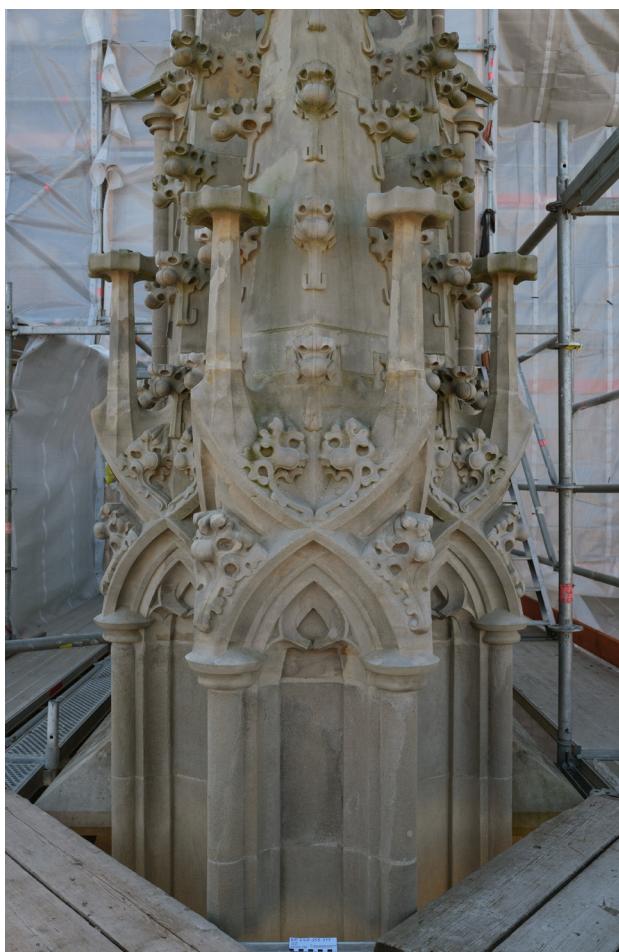
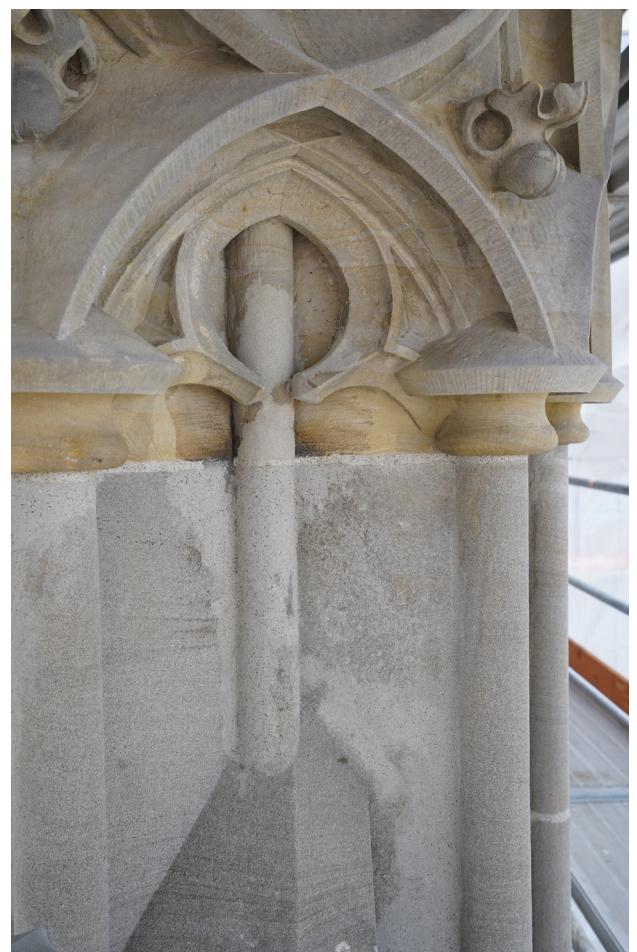
Impressionen des Schlusszustandes 2025 vor dem Abgerüsten. Das geschulte Auge erkennt die unzähligen kleinen und grösseren Mörtelergänzungen am Zuger Sandstein und am Obernkirchener Sandstein. Auf Retuschen wurde hier weitgehend verzichtet.

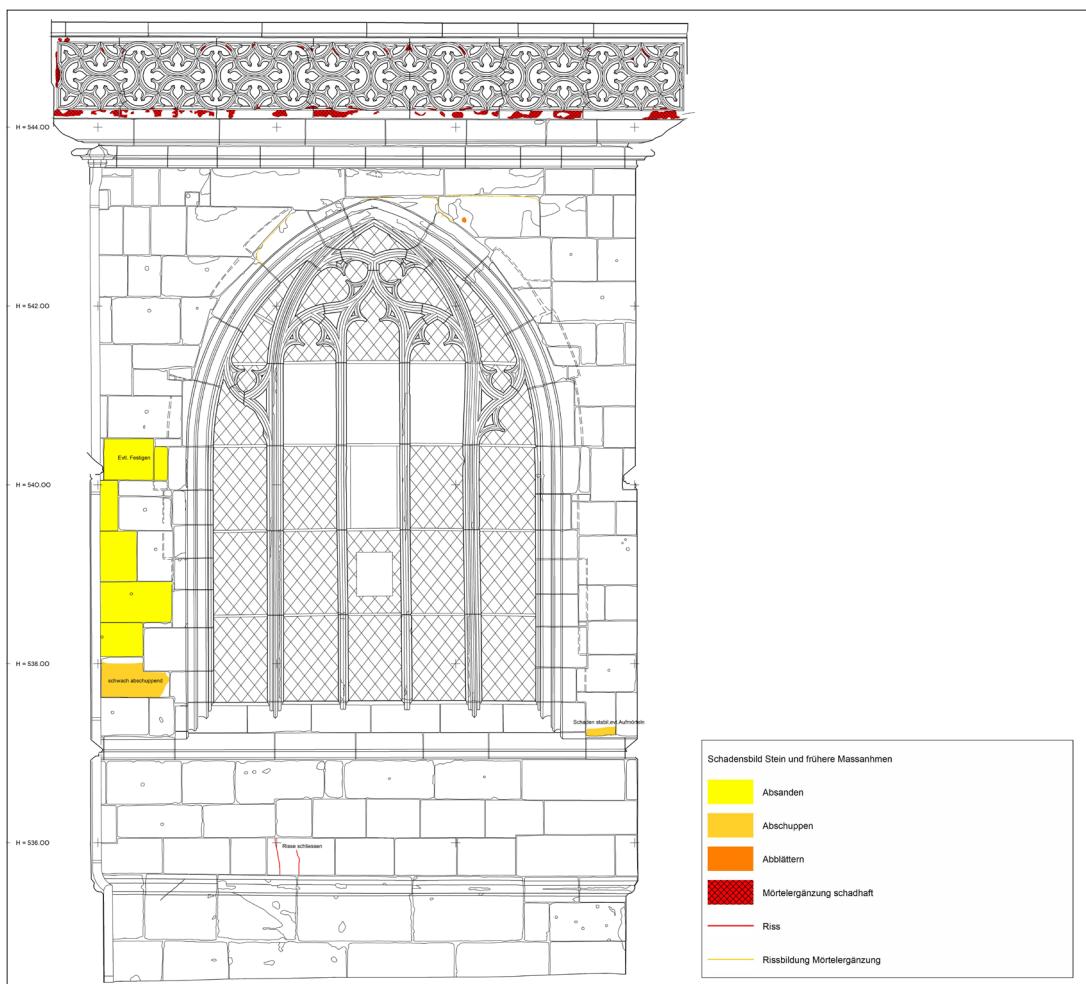
- o. Kartierung der seit 2004 neu aufgetauchten Schäden am Fenster des Seitenschiffes 70 Nord. Schadenskartierung von 2021.**
