# Innenrestaurierung Mittelschiff

## Abschluss der Restaurierungsarbeiten im Mittelschiffgewölbe: Rückblick auf zwei intensive Jahre

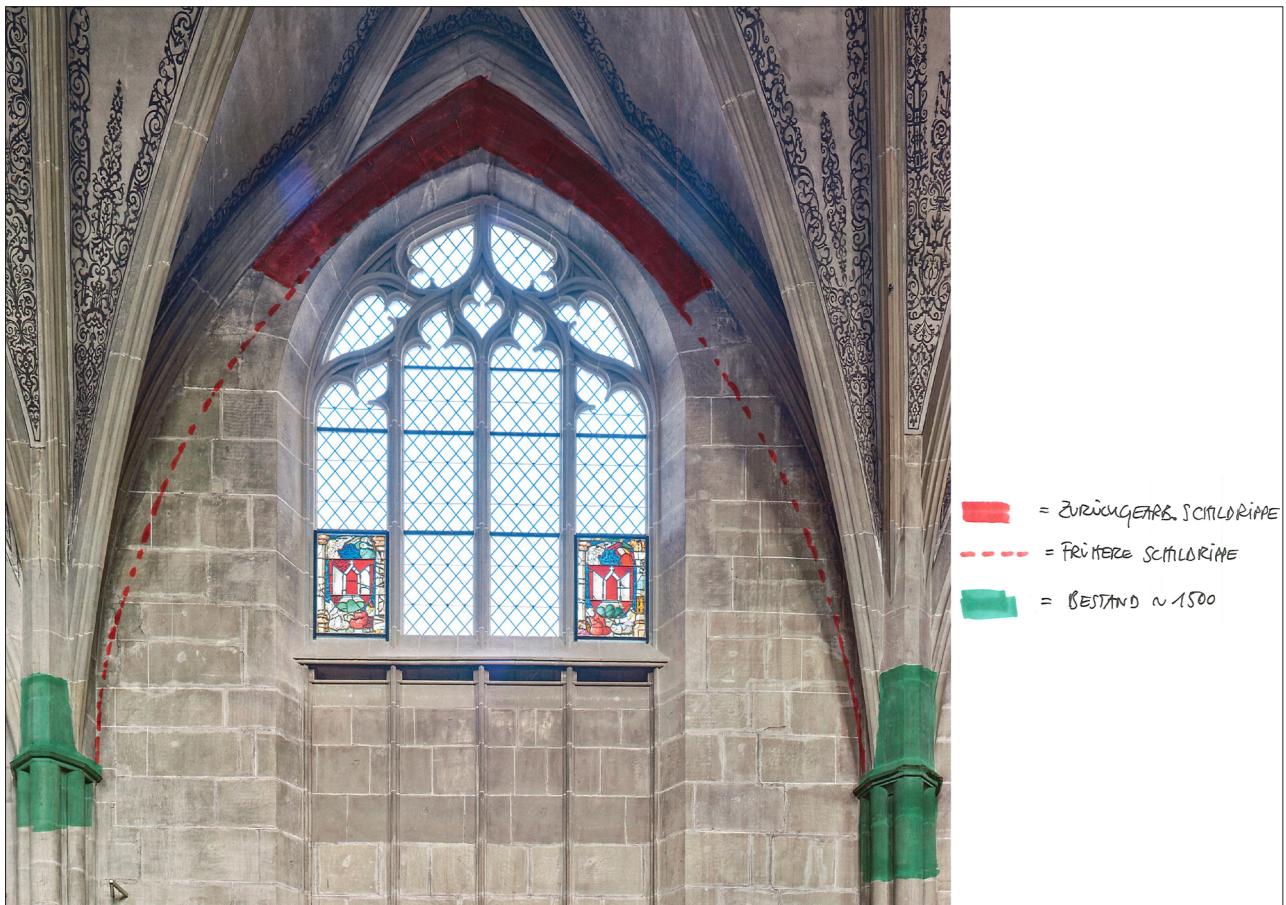
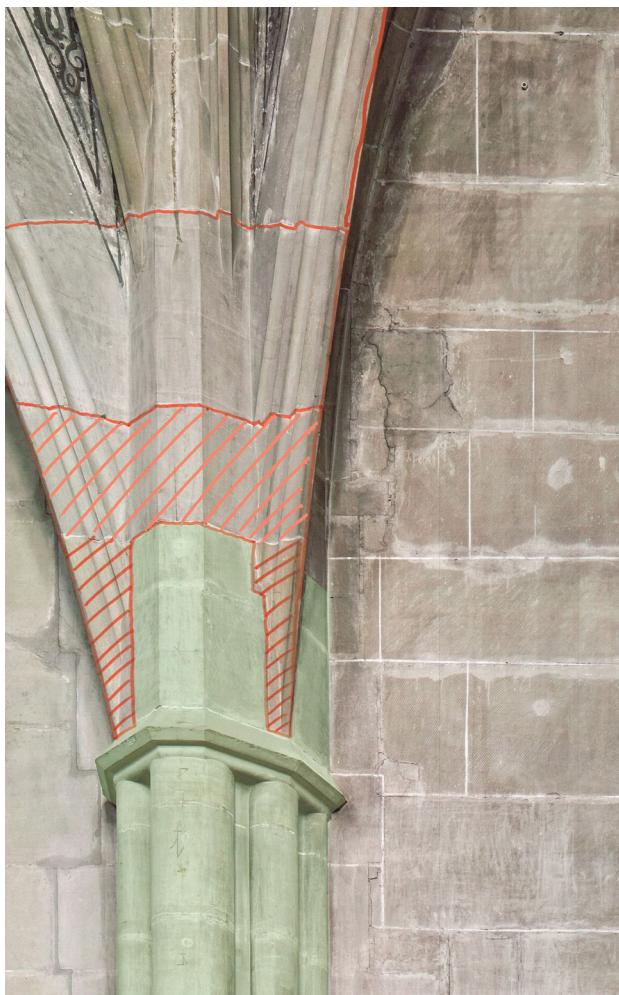
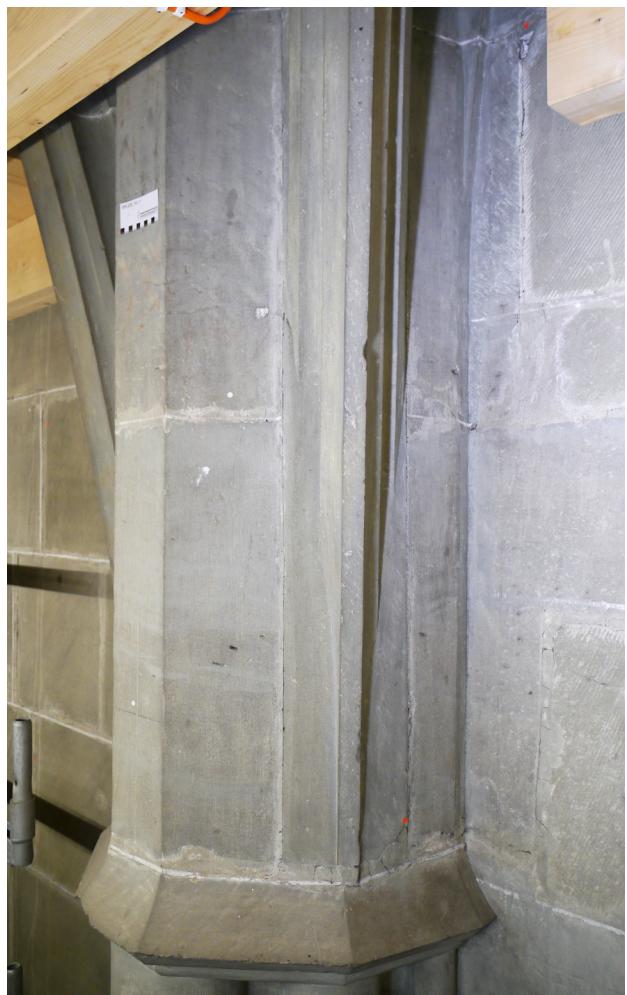
Die um 1500 bereits bestehenden Schildrippen wurden relativ grob zurückgearbeitet und der neue Schildbogen höher angesetzt.

Auch die Gewölbeanfänger wurden von Daniel Heintz zurückgearbeitet und neue Rippen eingesetzt, damit das neue Gewölbe als vorfabrizierter Neubau zügig "darübergestülpt" werden konnte. Die gesamte Bauzeit vor Ort betrug weniger als ein Jahr.

Auf den Fotos sind die neu in die bestehenden Gewölbeanfänger eingreifenden Gewölberippen gut erkennbar (vgl. u.l.).

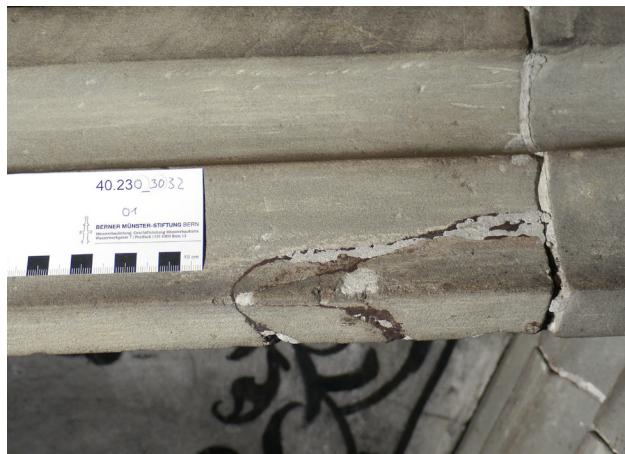
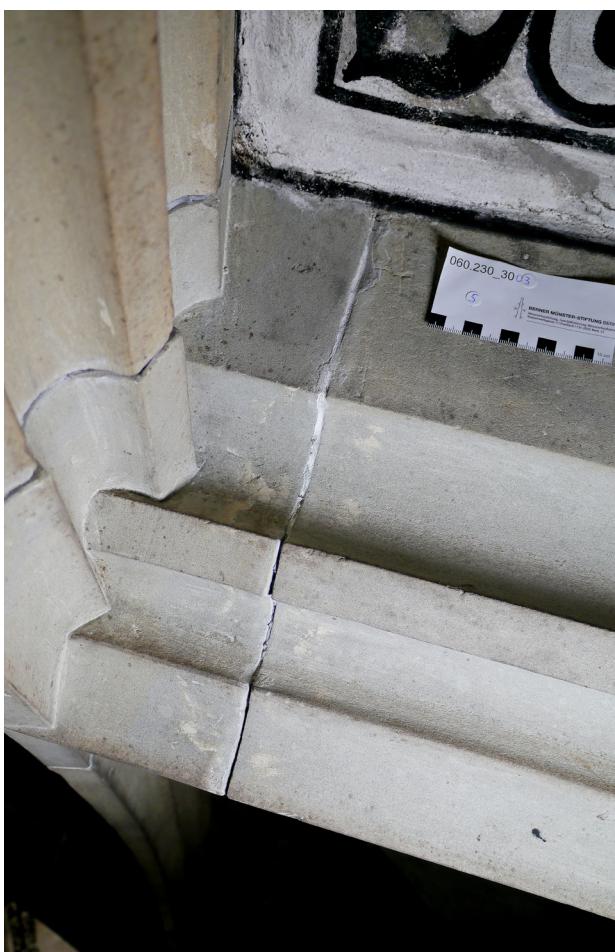
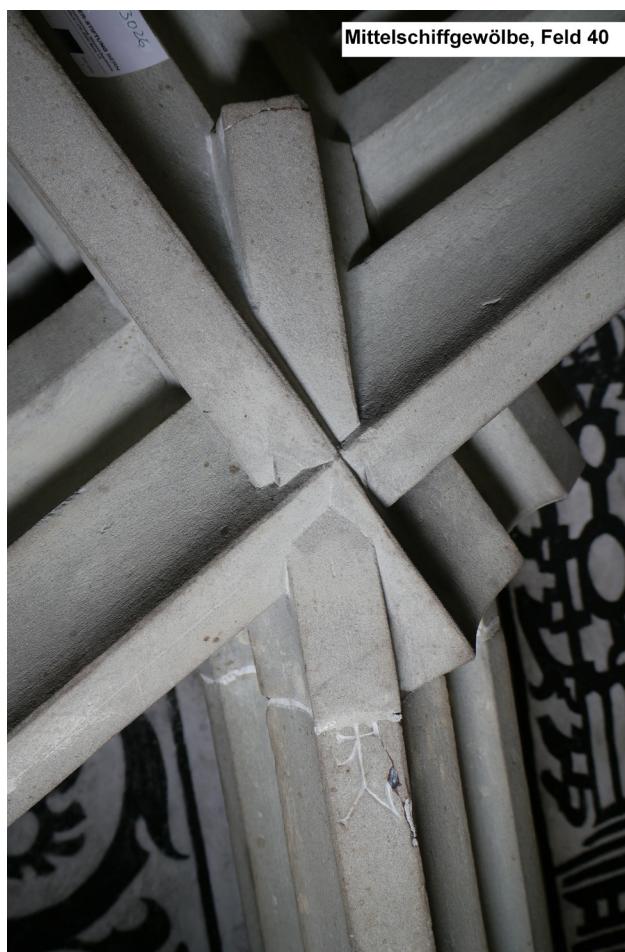
**o.l. und o.r.** Weitere Beispiele von bauzeitlich geklebten Anstückungen an den Gewölberippen. Im ganzen Mittelschiffsgewölbe wurden unzählige Klebungen mit Naturharz gefunden. Alle waren auch nach 450 Jahren noch in bestem Zustand.

**u.l.** Reste von Lehm, mit welchem die Fugen zur Bauzeit für das Ausgiessen mit Blei abgedichtet worden waren.

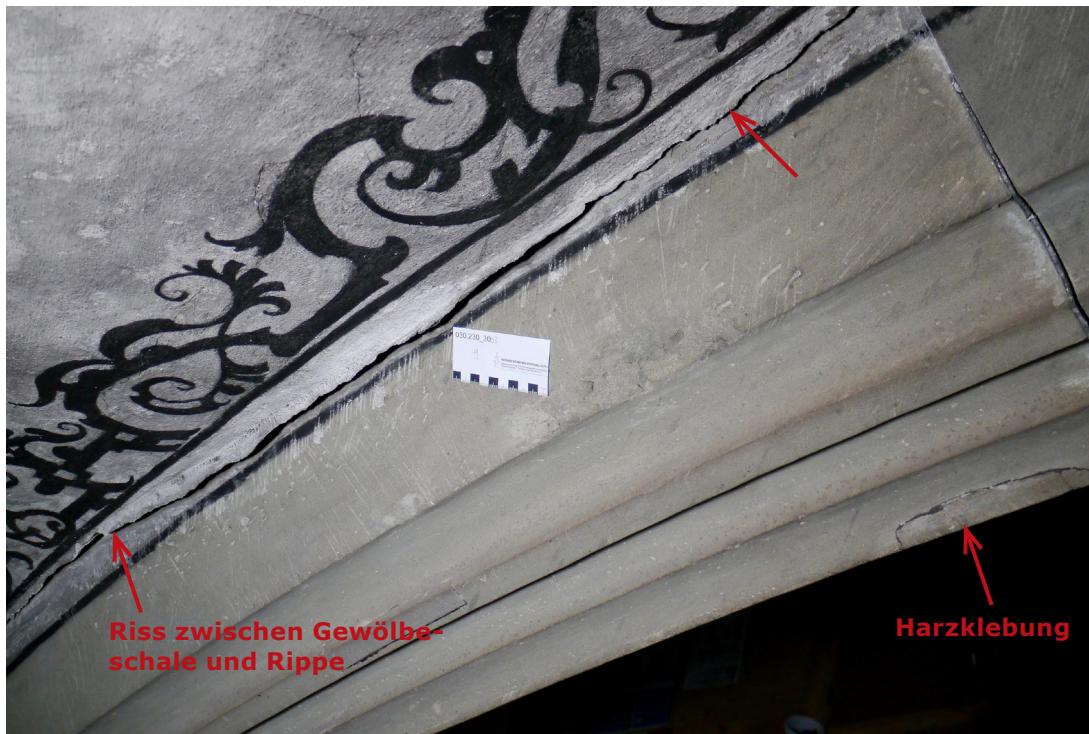
- o. **Risse zwischen der Gewölbeschale und den Rippen und Putzabplatzungen haben in der Vergangenheit immer wieder Anlass zur Sorge gegeben. Die daraus 1907 abgeleiteten umfassenden Verstärkungsmassnahmen (Verklammerung, Aufhängung Rippen) waren aus heutiger Sicht zum grossen Teil nicht notwendig. Im Mittelschiffgewölbe haben diese bisher keine Schäden verursacht, in den Seitenschiffen allerdings zu Rostsprengungen aufgrund von Wassereinbrüchen in den Gewölben geführt.**

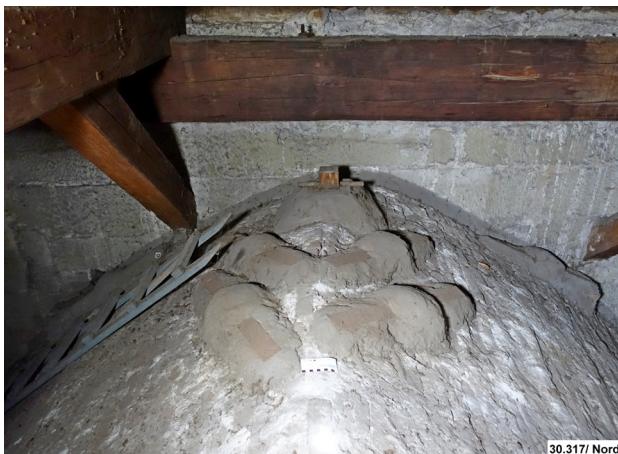
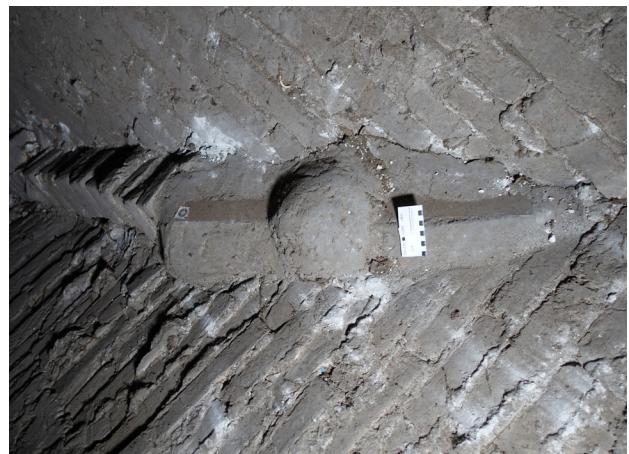
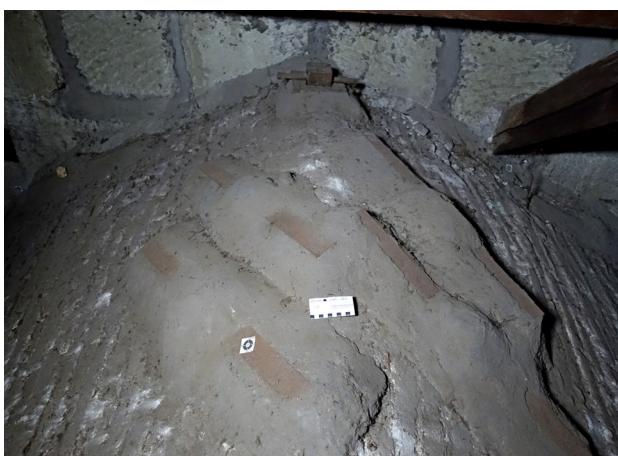
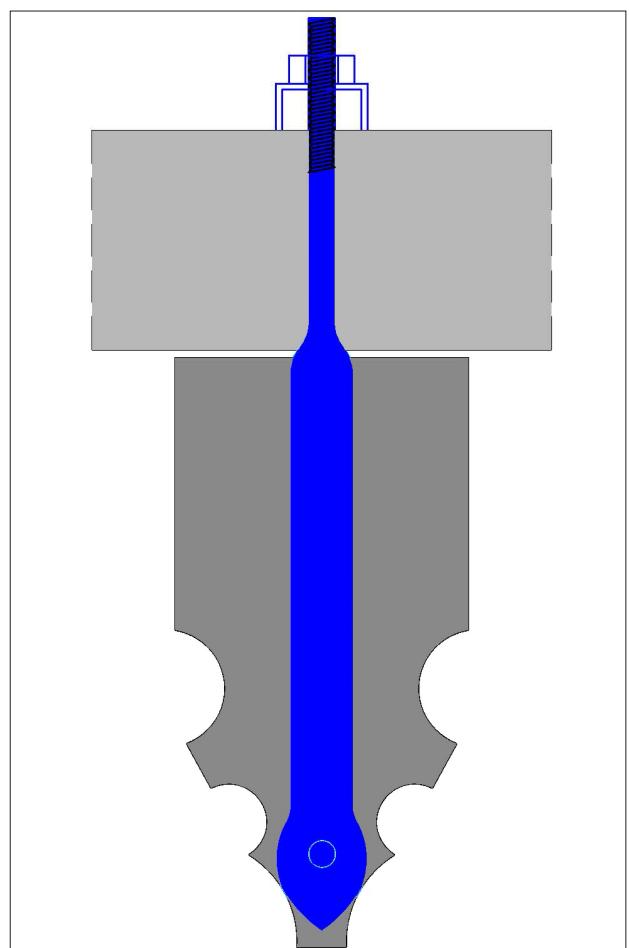
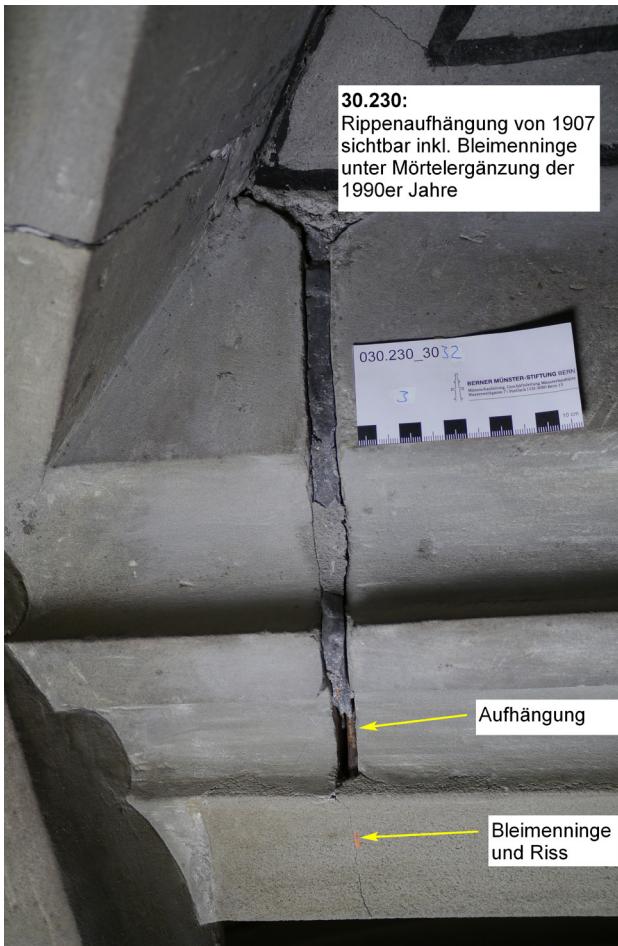
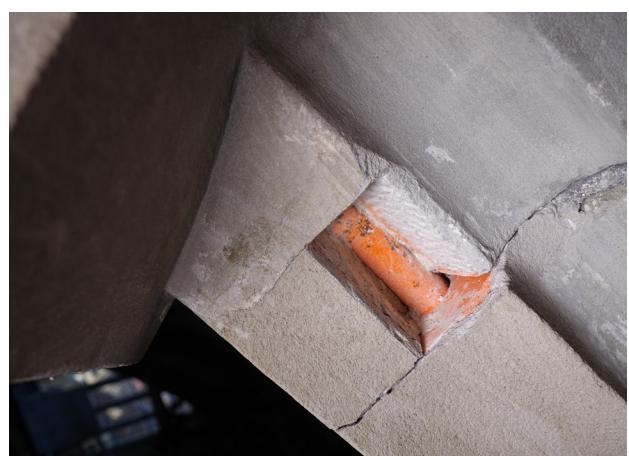
#### **Seite 53**

- o.l., o.r., m.l.** **Aufhängung der Rippen im Feld 30 auf der Oberseite des Gewölbes. Die Schrauben der Aufhängung wurden mit Mörtel überdeckt, die U-Profile sind durch die Mörtelüberdeckung nicht sichtbar.**
- m.r.** **Schematische Zeichnung der Aufhängung in der Gewölberippe nach Aufmass und Befund.**
- u.l.** **Die Aufhängung (Eisenplatte) von 1907/08 ist bei der Fehlstelle in der Fuge sichtbar.**
- u.r.** **Freigelegte Aufhängung mit 16 mm Rundeisen. Behandlung mit Bleimenninge und Mörtelergänzung von 1993.**

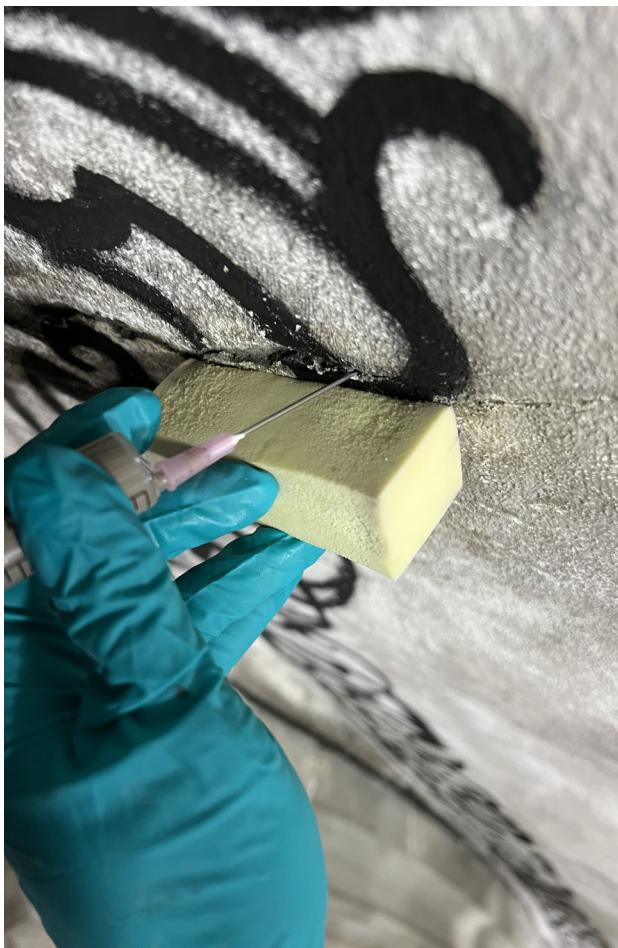
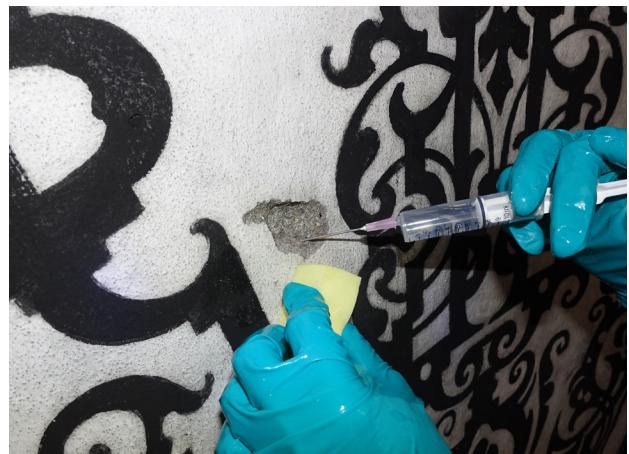
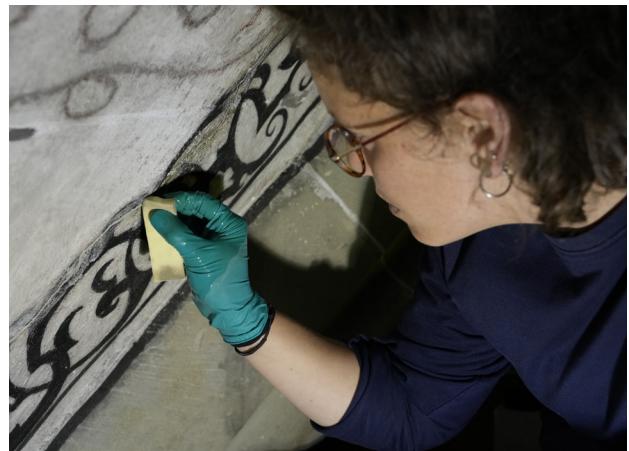
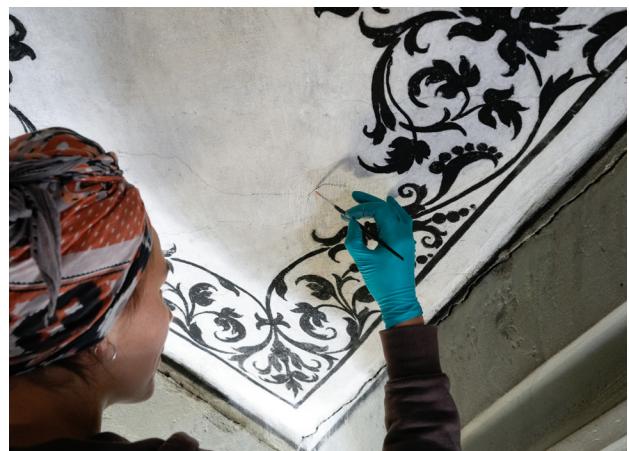
- o.l.** Injektion bei einem Riss an einer Gewölbekappe. Vor dem Einbringen des Injektionsmörtels wurde die Stelle gut vorgenässt. Dabei musste im Bereich der Ornamente besonders vorsichtig gearbeitet werden.

- o.r.** Eine strukturelle Festigung des Putzes war nur an wenigen Stellen nötig, wie z. B. an der hier abgebildeten Fehlstelle.
- m.r.** Abtupfen eines fertig verschlossenen Risses. Bei einigen wenigen Stellen entstanden durch das Arbeiten mit Wasser gelbliche Verfärbungen. Vermutlich haben sich dabei im Mauerwerk bereits vorhandene Stoffe gelöst und wurden an die Oberfläche transportiert. Solche Stellen wurden im Anschluss mit Silikatkreiden retuschiert.

Hohlstellen und Risse wurden mit einem kalkbasierten Injektionsmörtel (PLM-A) verfüllt, welcher bei Bedarf mit Pigmenten eingefärbt und so an die jeweilige Stelle angepasst wurde. Bei einigen Rissen und Hinterfüllungen kam es dabei zu geringfügigen gelblichen Verfärbungen der Oberflächen. Die Ursache für diese Verfärbungen liegt vermutlich in im Mauerwerk bereits vorhandenen Stoffen, welche sich gelöst haben und an die Oberfläche transportiert wurden. Da die Massnahme aus konservatorischen Gründen notwendig war, wurden diese Verfärbungen in Kauf genommen. Diese Stellen wurden anschliessend mit Silikatkreiden retuschiert.

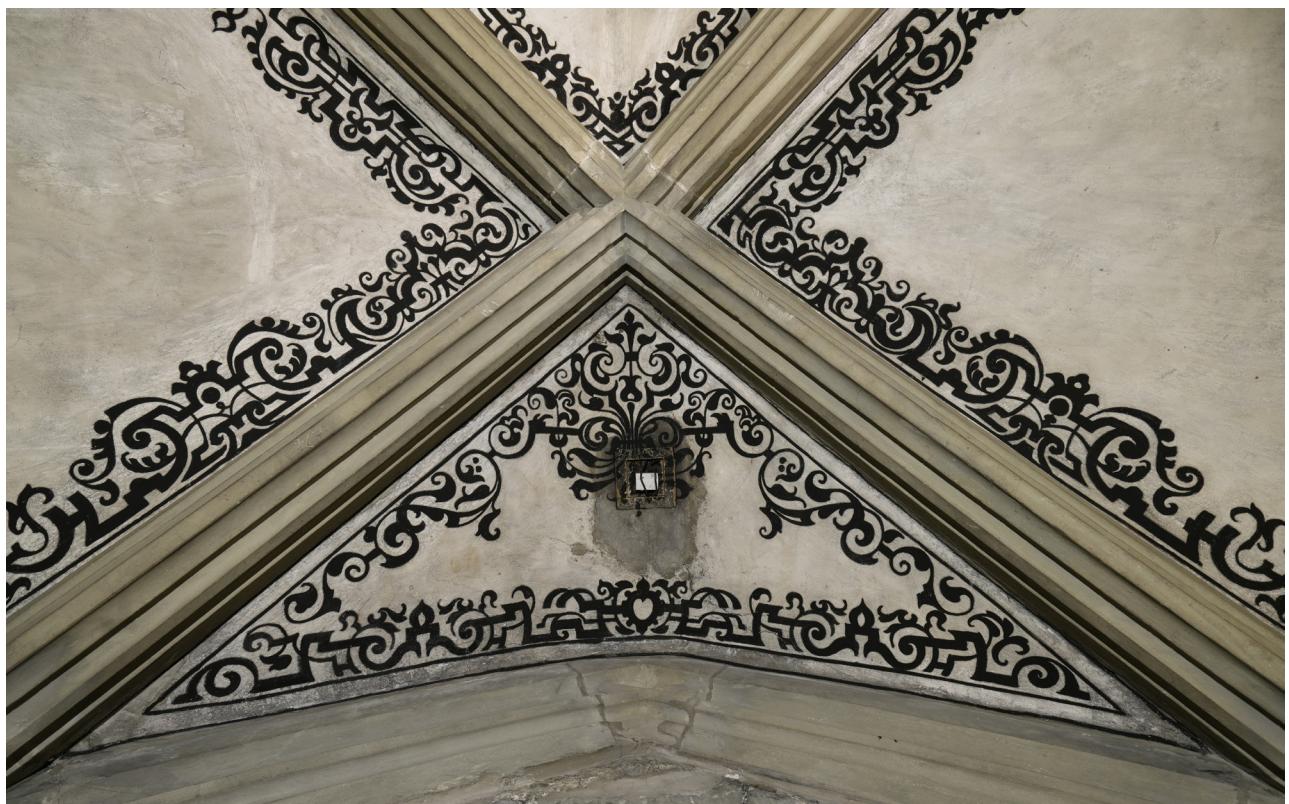
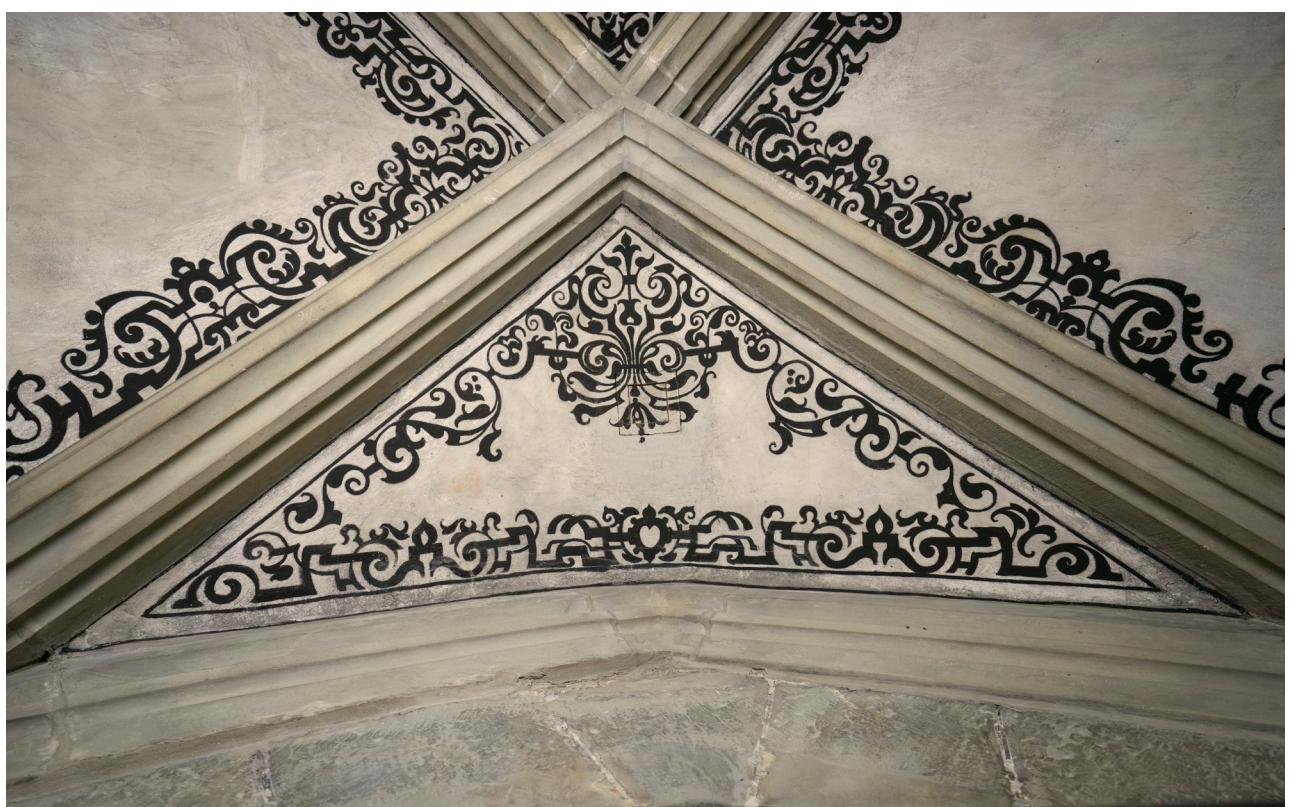
- o.** Zwischenzustand Gewölbekappe Nr. 70.230\_2023 nach der Feuchtreinigung.  
**u.** Gleicher Bereich im Schlusszustand nach erfolgten Retuschen mit Silikatkreiden und der Restaurierung des Holzzapfens im Ornament.

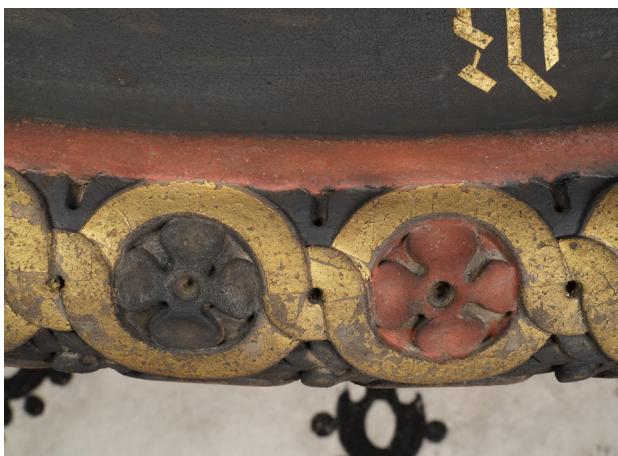
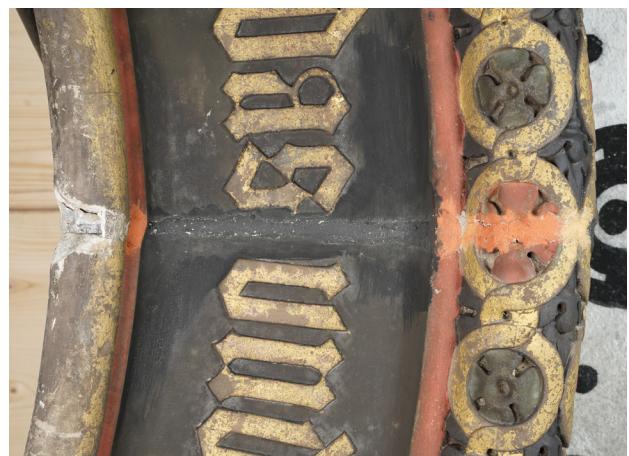
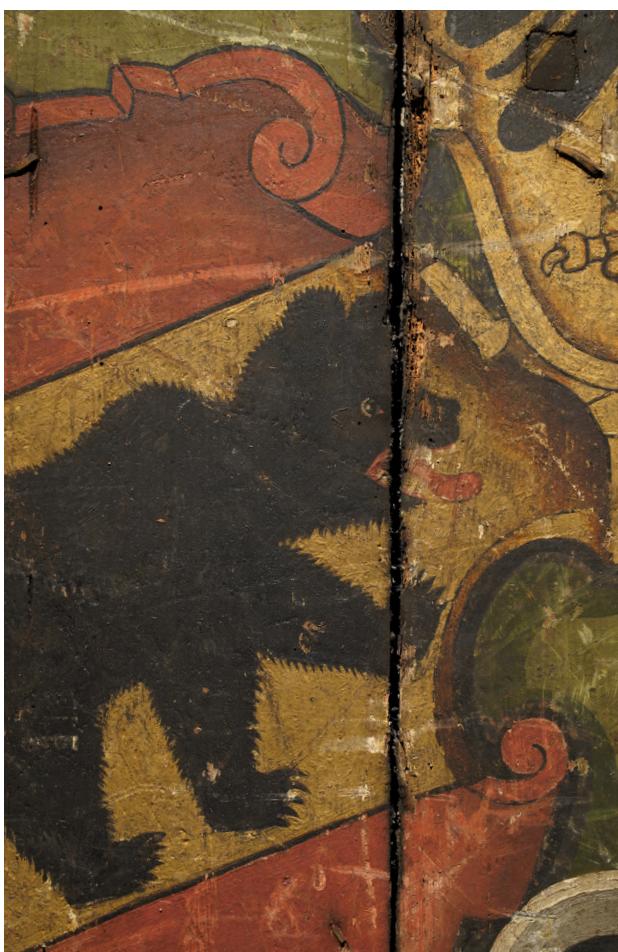
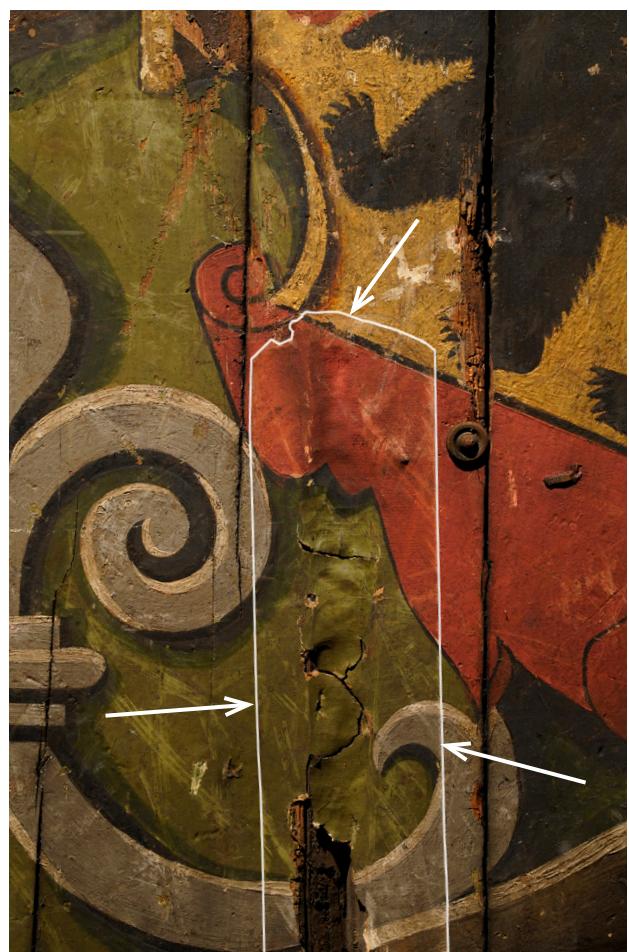
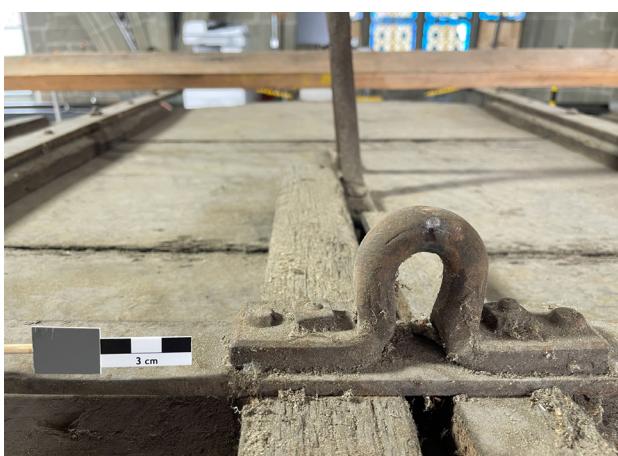
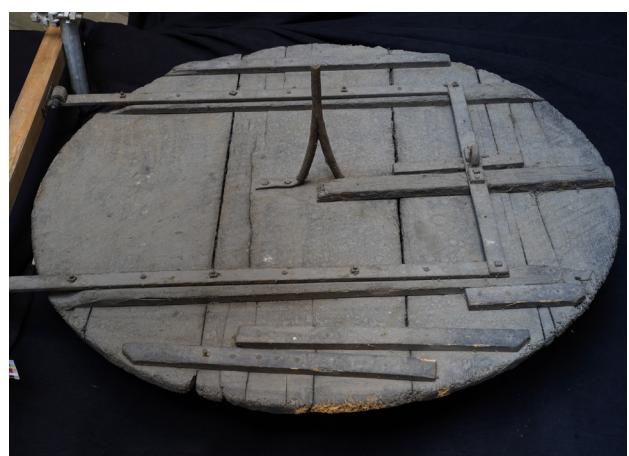
Seite 73

Die Untersuchung zeigte, dass im Laufe der Zeit bereits unterschiedliche Ausbesserungsmassnahmen am Sprengring durchgeführt worden waren, wie zum Beispiel Überarbeitungen geschädigter Fugen und das Setzen einer grossen Vierung. Diese Eingriffe, die vermutlich im Zuge der Restaurierungsmassnahmen 1907 und in den 1990er Jahren durchgeführt wurden, schlossen partielle Retuschen, aber auch grossflächige Anstrichergänzungen, insbesondere auf der Innenfläche des Sprenglings, ein. Der noch erhaltene, bauzeitliche Fugenmörtel wurden nun stabilisiert, gelockerte Ergänzungen hinterfüllt und offene Fugen geschlossen. Kleine und ästhetisch störende Steinausbrüche am Ringprofil wurden gekittet. Insgesamt konnte das gestörte Erscheinungsbild, das vorrangig durch das geschädigte Fugenbild erzeugt wurde, auch hier mittels Retuschen beruhigt werden.

- o.l. Der Sprengring wird von einem ornamentalen Blumenband in Schwarz, Rot und Gold umrandet.  
o.r. Ergänzungen und Retuschen aus einer früheren Restaurierung bei der Fuge.  
m.l. Durch die früher rege Nutzung des Deckels zeigen sich Abnutzungsspuren wie Kratzer an der Oberfläche und kleine Ablösungen an den Holzkanten.  
m.r. Über eine Fehlstelle wurde ein Stück Pappe angebracht und anschliessend gefasst, vermutlich im Zuge einer zweiten Phase der Fassung.  
u.l. Blick auf die Rückseite des Deckels.  
u.r. Gut erkennbar ist auf der Rückseite die Konstruktion aus drei Brettern. In der Mitte ist ein Metallgriff verankert.

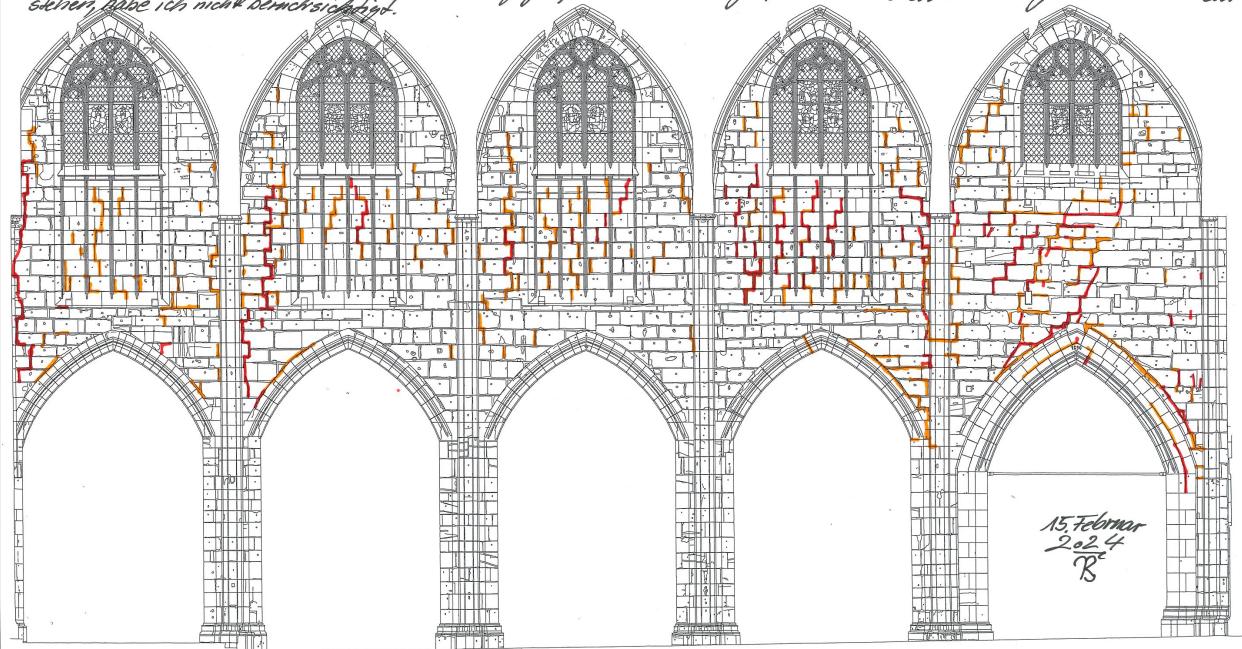
**1) Heizungsauslässe um 1871 / 2) Verstärkungsbogen 1891 / 3) Zugstange 1890**

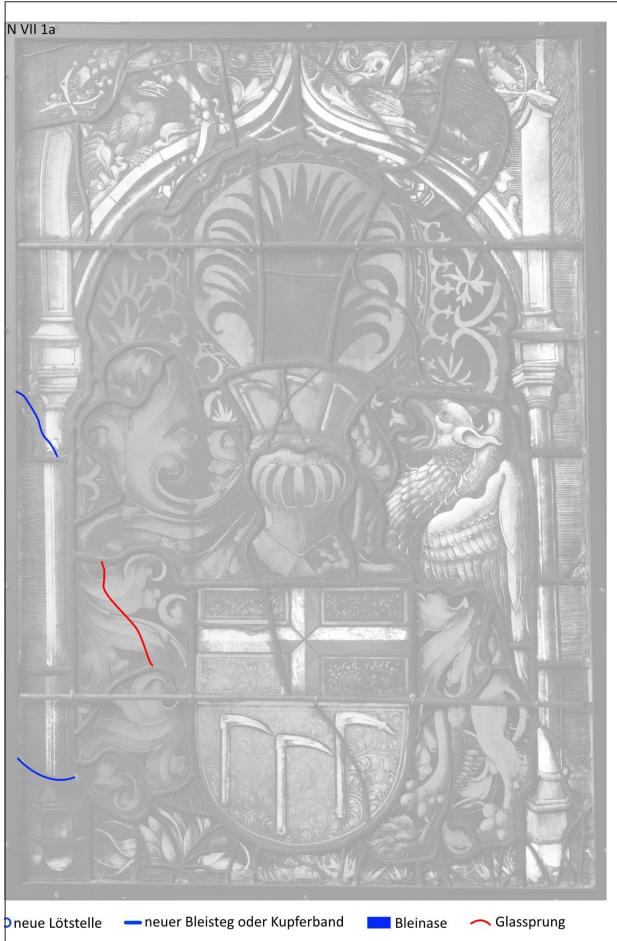
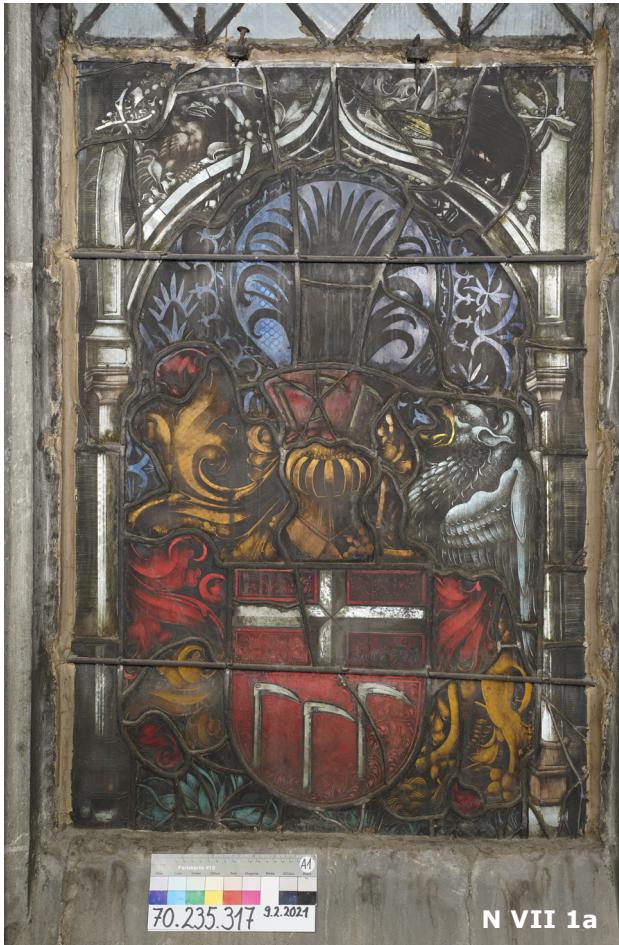
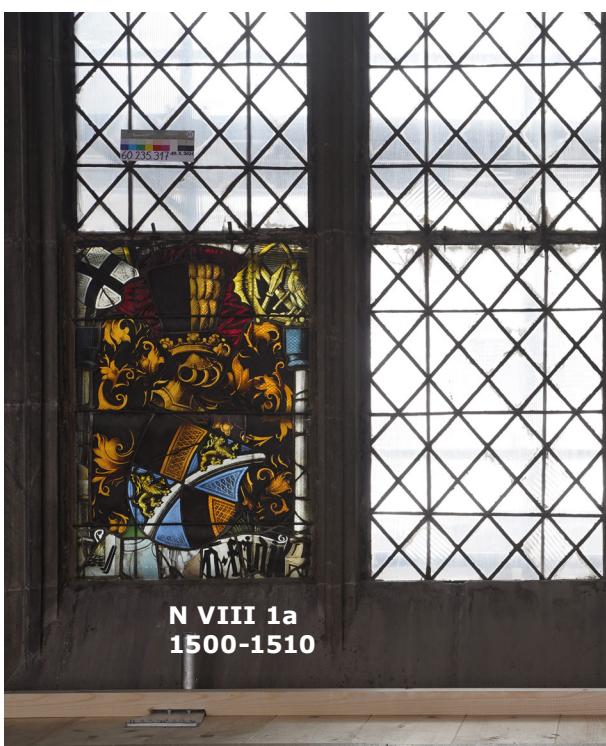
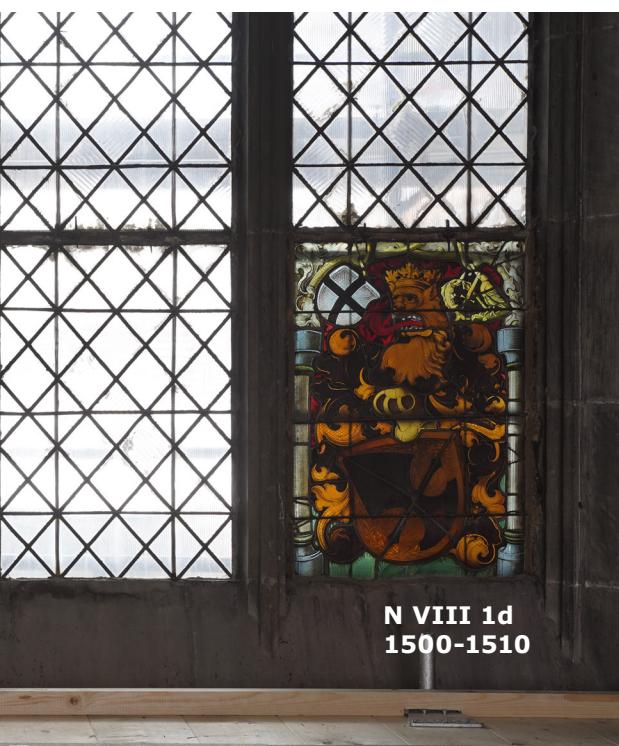
**Kartierung der Schäden an der Wappenscheibe N VII 1a (Wappen des Johanniters Peter Stoltz von Bickelheim, um 1503), Daniel Stettler in Zusammenarbeit mit Sophie Wolf/Katrin Kaufmann vom Vitrocentre Romont.**

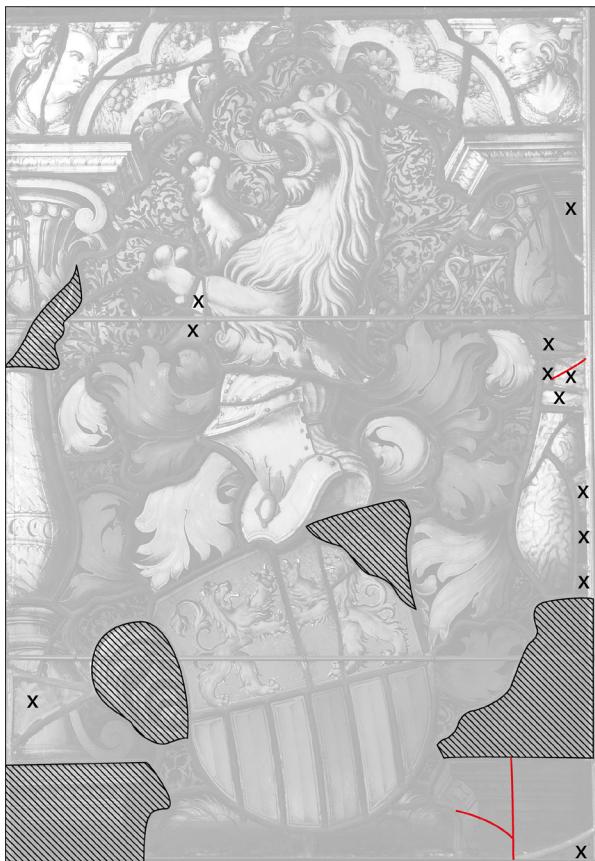
- **Verbleiung:** Die Bleinetze der bereits gerahmten Glasmalereien sind in gutem Zustand. Diejenigen der bisher ungerahmten Felder weisen Spuren von Bleikorrosion und deformierte Randbleie auf. Die Verkittungen an deren Außenrand sind spröde.

- **Besonders gefährdete Felder:** Wappenpaar der Familie Tillier (S XI 2b und 2c) mit fragilen Schwarzlotbemalungen und Kaltretuschen (engmaschigere Kontrollen und gegebenenfalls Konservierungsmassnahmen). Wappenscheiben N VII 1d und N X 1a mit grünen Kaltbemalungen (Kontrolle auf farbliche Veränderungen und Malschichtverluste). Bisher ungerahmte Felder (N VII 1a-d und N VII 1a und 1d) mit teils sichtbarer Bleikorrosion sowie Kondensationsspuren und Malschichtverlusten.

- **Ablaufspuren auf diversen Feldern** (auch solchen, die schon seit den 1990er Jahren nach innen vorgehängt sind) bereiten etwas Sorge. Diese Kondensationsspuren lassen sich zeitlich schwierig einordnen (alt oder neu?). Ein noch zu etablierendes Klimamonitoring könnte hier zu besseren Erkenntnissen führen und ist zur Vermeidung von mittel- bis langfristigen Schäden an Glas und Bemalung dringend einzuplanen.

- **Rahmung der bisher ungerahmten Felder** und diese wie die andern nach innen vorhängen.
- **Zurückhaltende Reinigung, Kontrolle und Wartung** sowie gezielte Stabilisierung von beschädigten Bereichen (nur wo für die Stabilität des Objektes notwendig).
