Restaurierungsarbeiten im himmlischen Hof

Beitrag: Münsterbauleitung Bern, Februar 2016
Hermann Häberli, Münsterarchitekt / Annette Loeffel, Stv. Münsterarchitektin

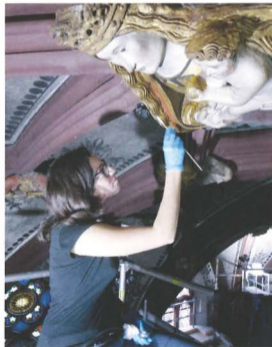
Reinigung der Farbfassungen an den Schlusssteinen

Die Reinigung der Farbfassungen an den Schlusssteinen erfordert höchste Konzentration und Vorsicht. Sie erfolgt mit feuchten Wattestäbchen und einer schwachen Seifenlösung.
