Denkmalschutz

# Konserviert für die Zukunft

Für Laien sind die zahlreichen Schäden im grössten Kreuzgang der Schweiz beim Museum zu Allerheiligen in Schaffhausen kaum sichtbar. Doch eine umfassende Sanierung ist dringend nötig. Bis in den Herbst sind die Spezialisten noch am Werk.

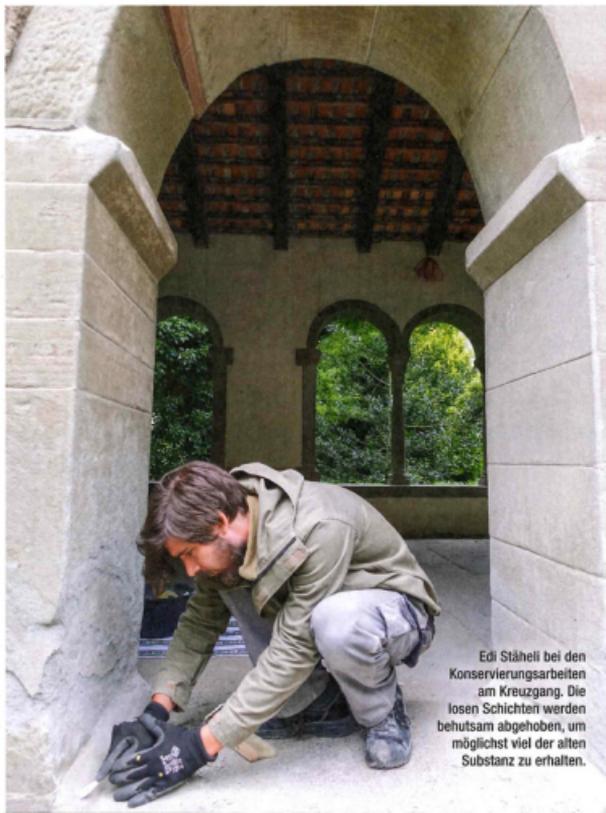
Edi Stäheli bei den Konservierungsarbeiten am Kreuzgang. Die losen Schichten werden behutsam abgehoben, um möglichst viel der alten Substanz zu erhalten.

Mit einer schmalen Lanzette, ähnlich einem Skalpell, werden die oberen, losen Schichten des Sandsteins abgehoben. Manchmal sind es Zehntelmillimeter, dann auch dickere Schichten, die vom Stein abbröseln. So wenig wie möglich greift der Fachmann in die intakte Struktur des Materials ein. «Die Oberfläche ist das Wertvollste eines jeden Bauwerks und Details. Deshalb versuchen wir, möglichst viel zu erhalten», betont Edi Stäheli. Behutsam streicht er mit einer weichen Bürste über die bearbeiteten Stellen. Der erste Schritt für die Konservierung ist getan. Viel weitere sind noch nötig, um den Kreuzgang für kommende Jahrhunderte erhalten zu können.

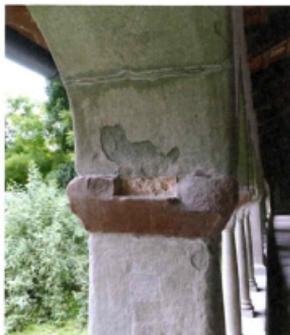
Der Stein ist weich und platzt ab. Mit Kieselsäure-ethyltester wird anschliessend verfestigt.

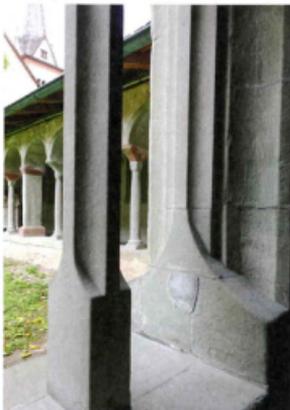
Loose Schichten der Fensterbögen werden entfernt und grössere Fehlstellen aufgefüllt.

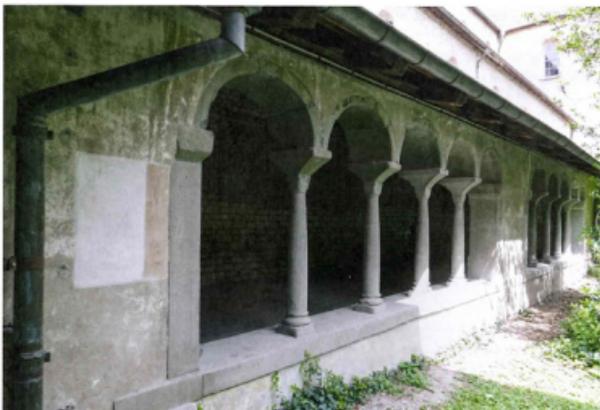
Nach der Konservieren werden die Aussenmauern des Kreuzgangs gestrichen. Zuvor wurden Farbproben angefertigt, um sich möglichst nah an das originale Erscheinungsbild anzunähern.
