## Medienorientierung der Berner Münster-Stiftung vom 22. Oktober 2020

### Pressemappe

# 110 Berner Münster - Mittelschiff

Angaben Gewölbe

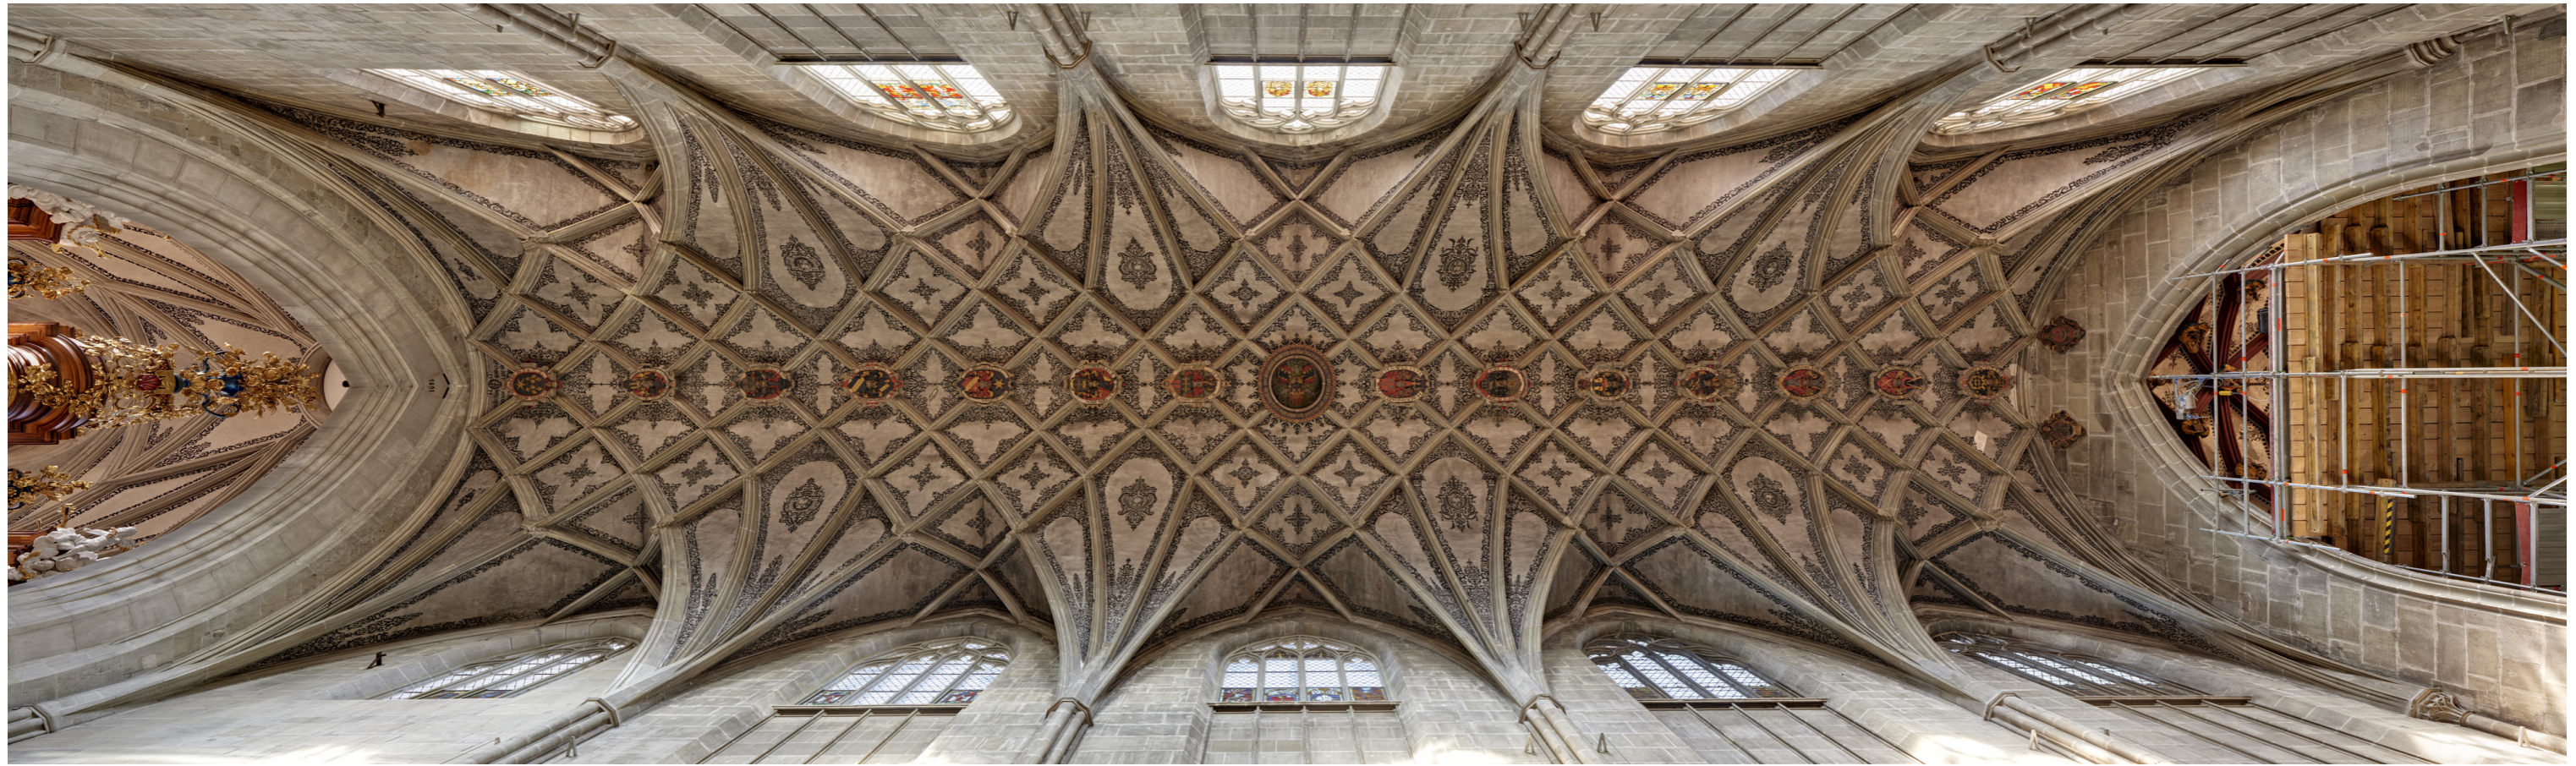
01: Blick ins Mittelschiffgewölbe von unten, Zustand 2017.  
Foto: Nick Brändli, Zürich.

Vor rund 120 Jahren ist das Gewölbe letztmals renoviert worden. Herunterfallende Putzteilchen gaben seit einigen Jahrzehnten Anlass zu Befürchtungen und führten zu provisorischen Reparaturen. Voruntersuchungen zeigen, dass die Nahtstellen zwischen Hausteinrippen und Putzflächen locker sind. Eine gewaltige Verschmutzung aller Teile wurde festgestellt, auch der dekorativen Malereien von 1573; sie verdunkelt das Innere des Münsters. Kleine Reinigungsproben vom Chorgerüst aus wirken wie neu gestrichen! Schmutz ist aber nicht nur ein ästhetisches Problem, sondern schadet den Malereien. Ziel ist die Konservierung des historischen Bestandes und die Wiederherstellung der Helligkeit des Raumes, auch indem der Sandstein der Hochwände gereinigt wird. Schiff und Chor sollen in ihrer Lichtheit und in ihrer Wirkung wieder zusammengeführt werden.

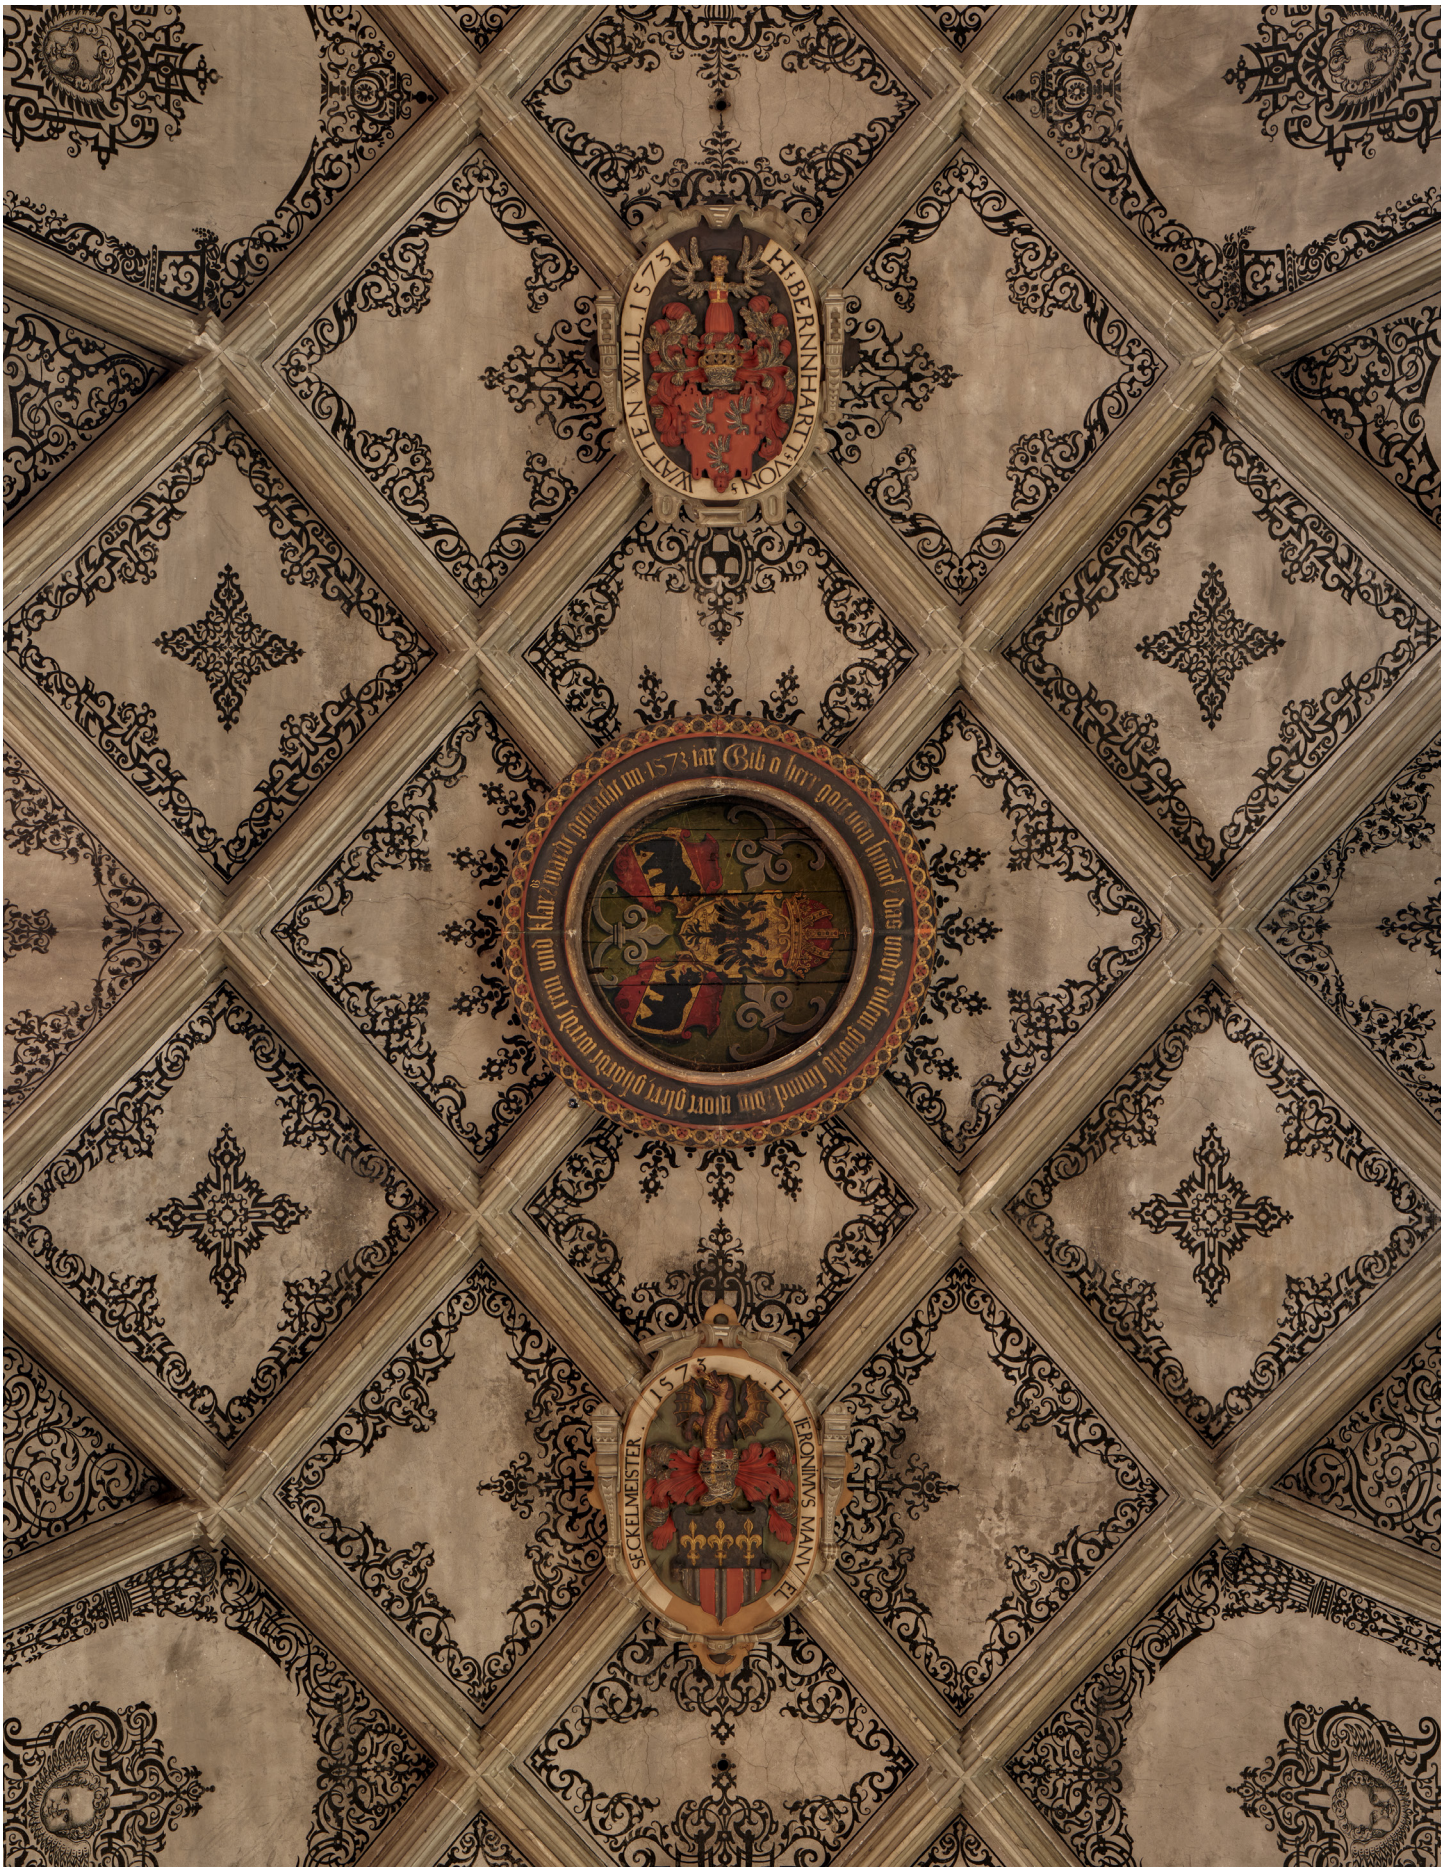
02: Ausschnitt aus Abb. 01: Grosser Sprenging und 2 Wappensteine. Zustand 2017.  
Foto: Nick Brändli, Zürich.

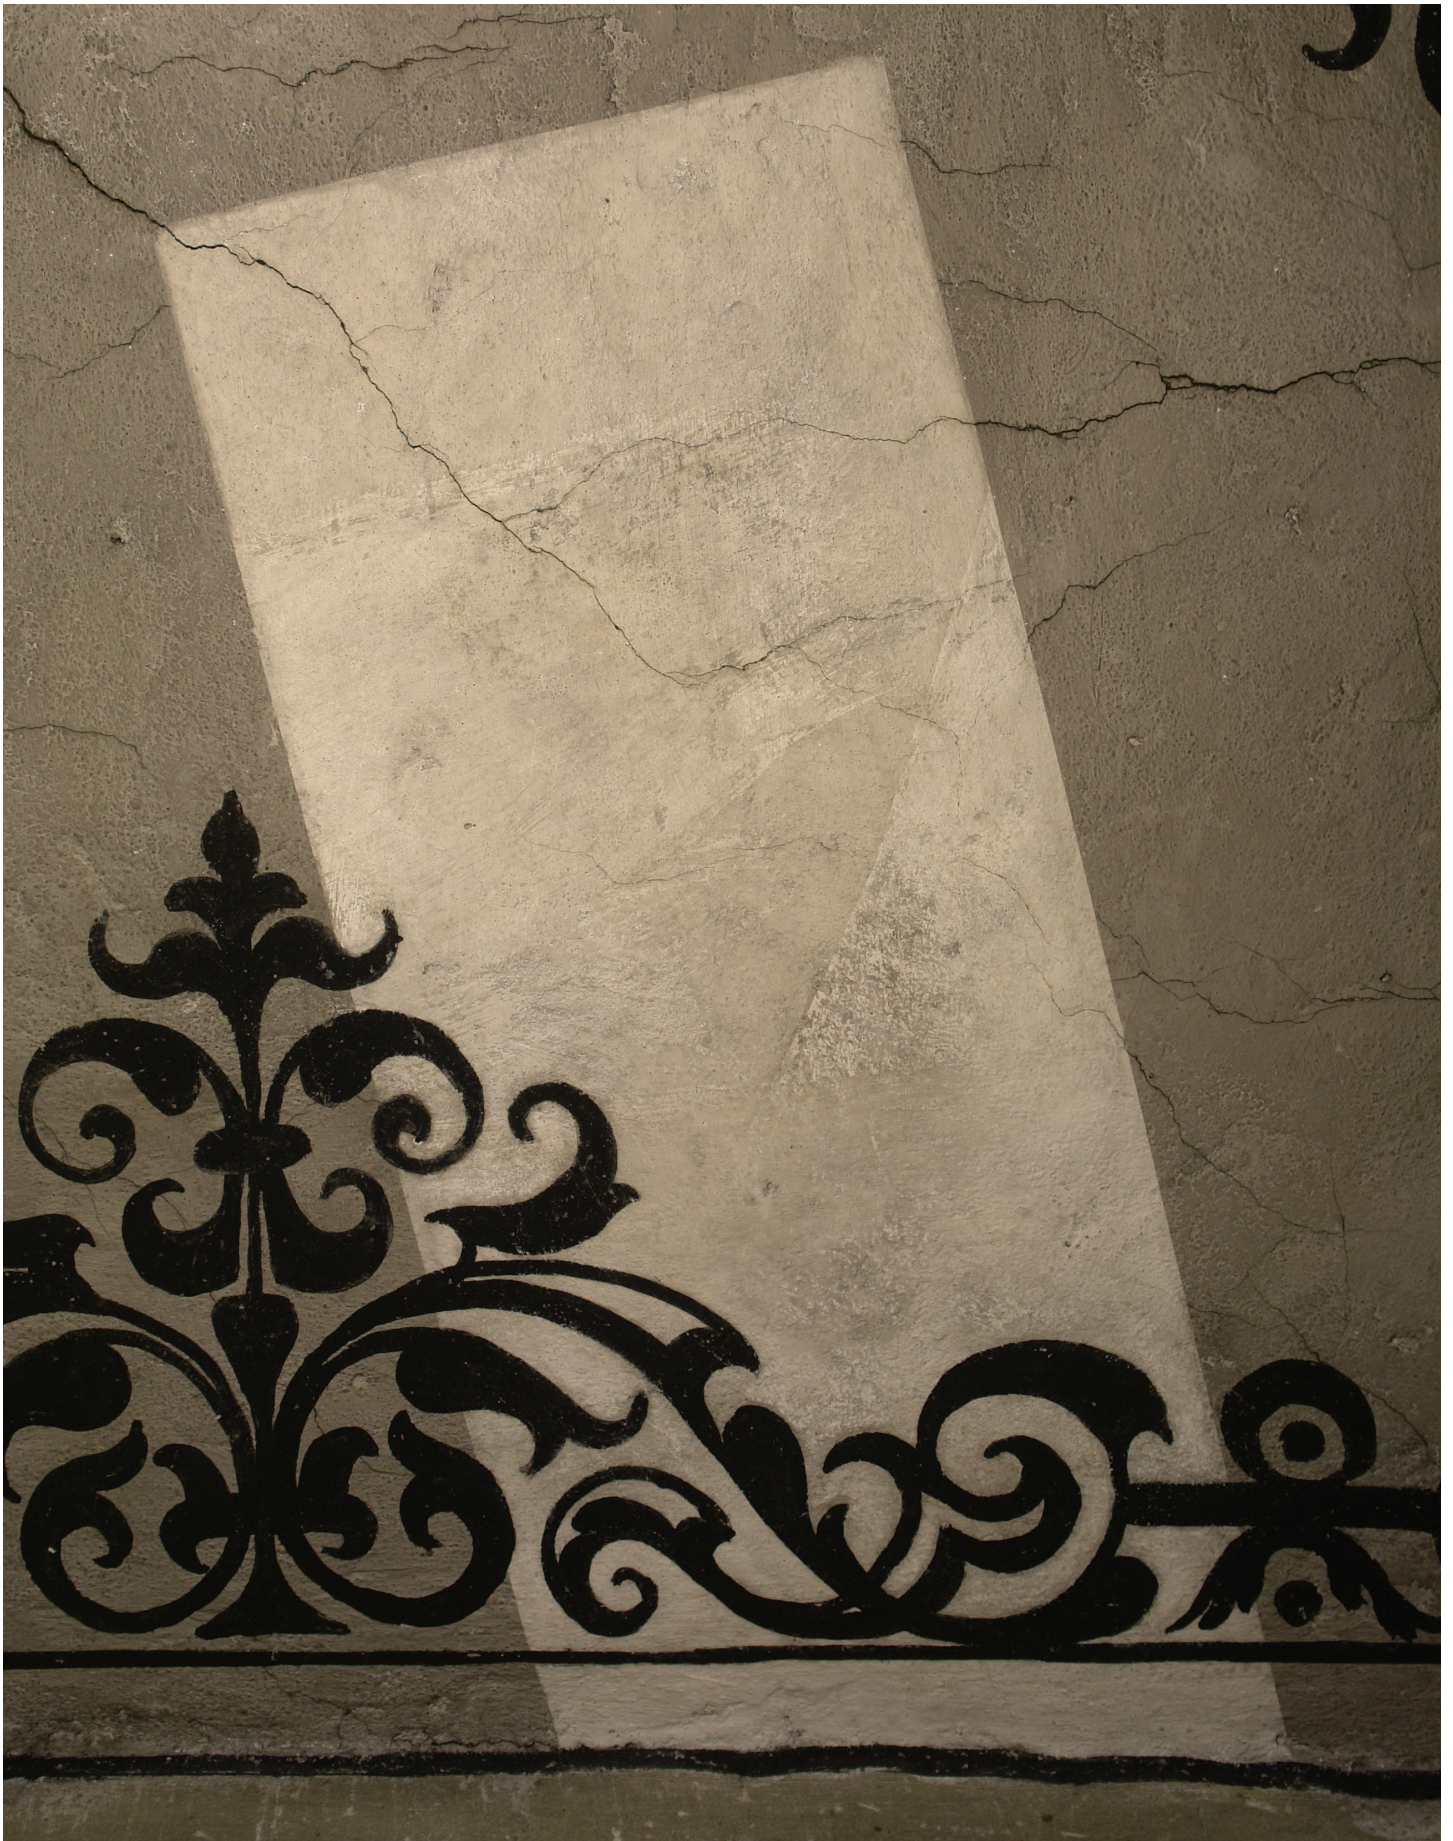
03: Reinigungsprobe Februar 2015. Trockenreinigung mit Latexschwamm.  
Foto: Berner Münster-Stiftung, Bern.

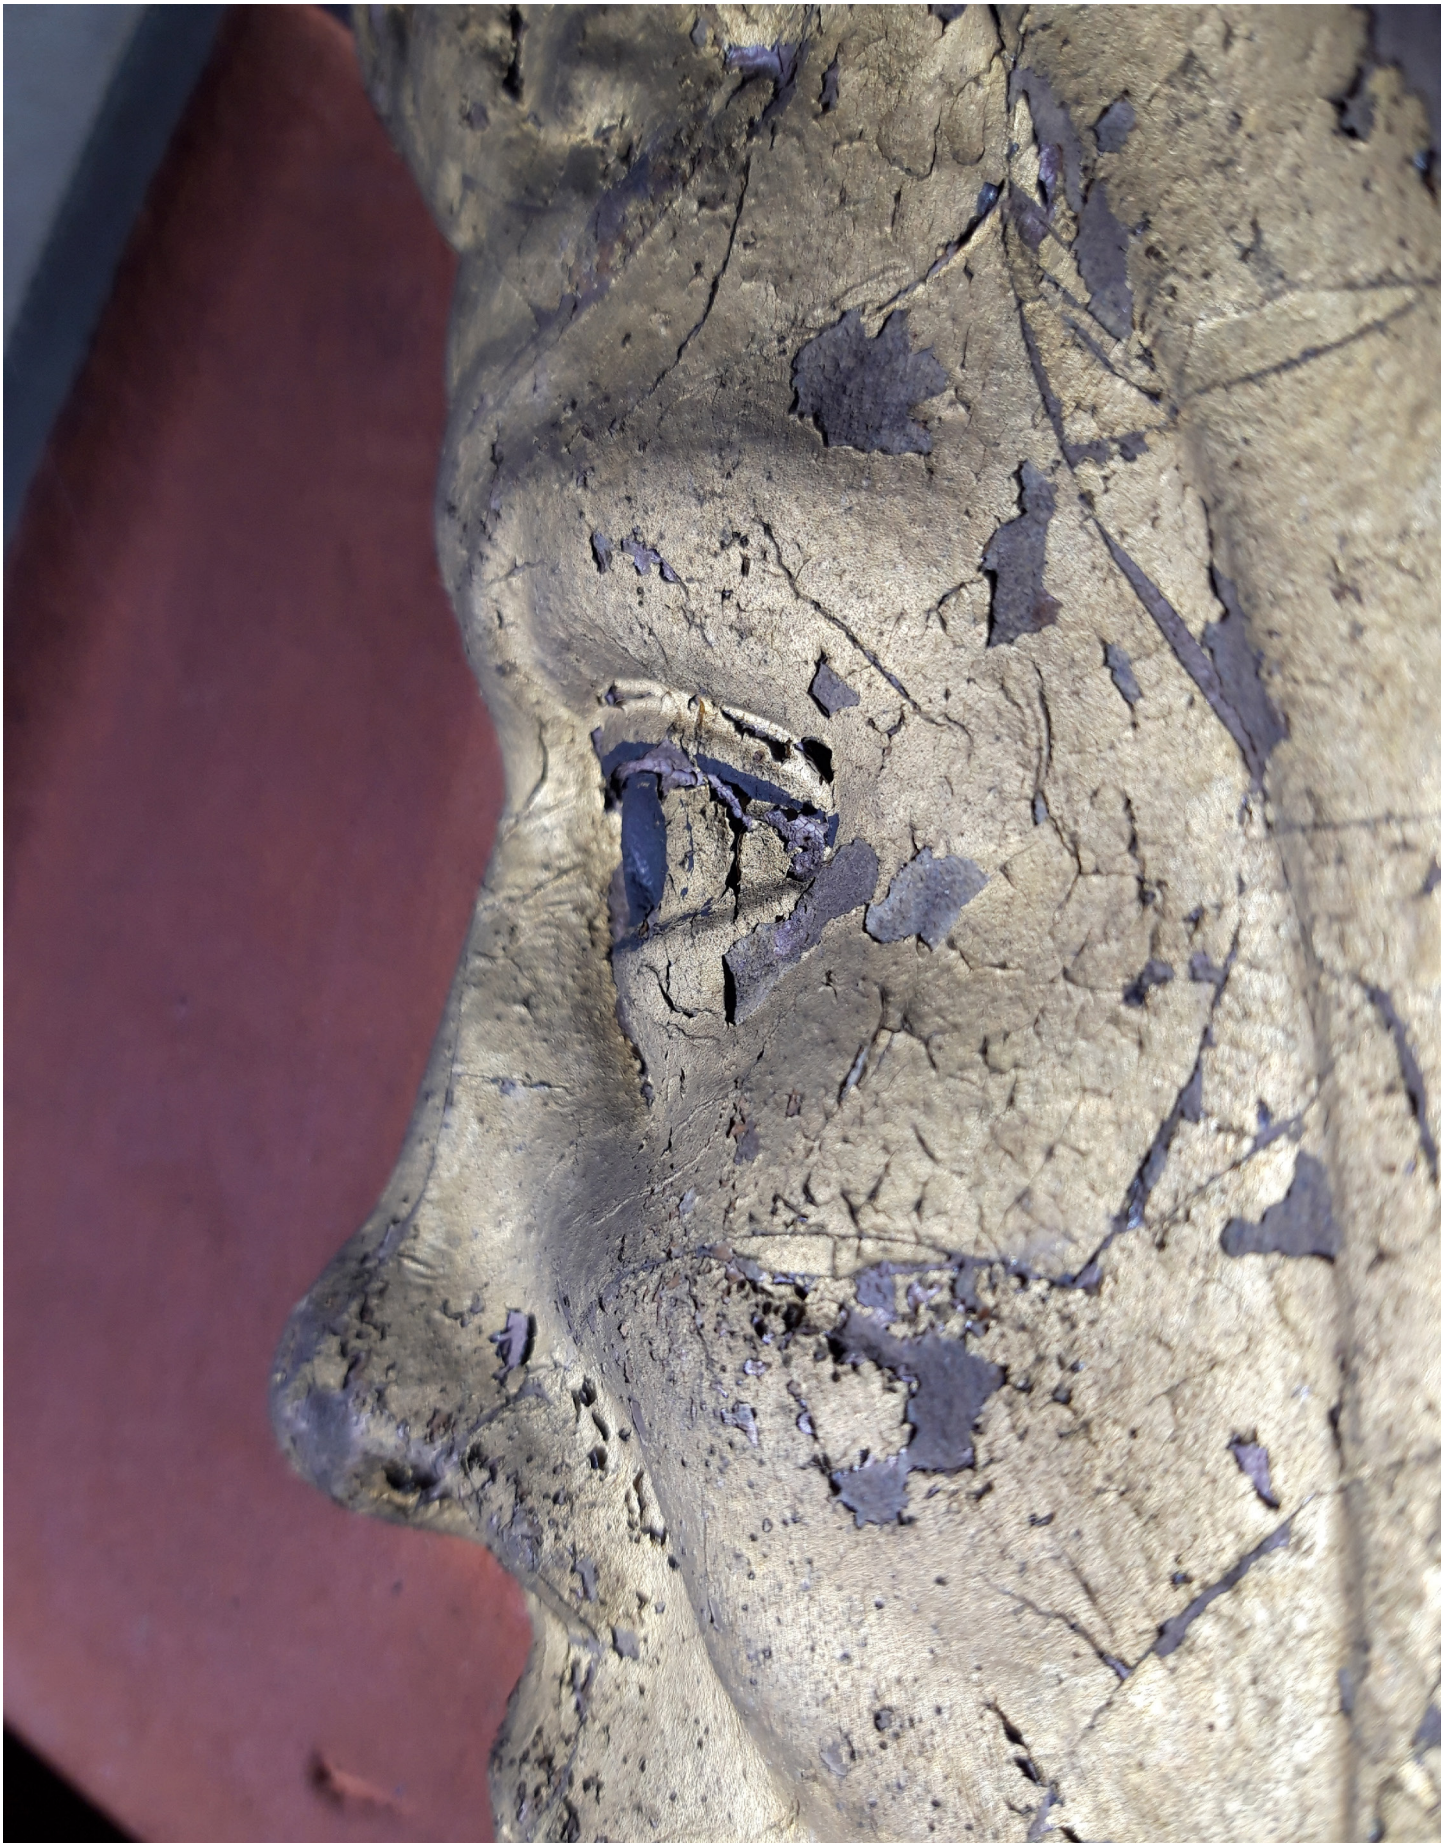
04: Schäden an Metallaufgaben, Wappenstein Bernhard von Wattenwyl 1573. Zustand 2020.  
Foto: Dipl. Restauratorin Cornelia Marinowitz, Tengen (D).

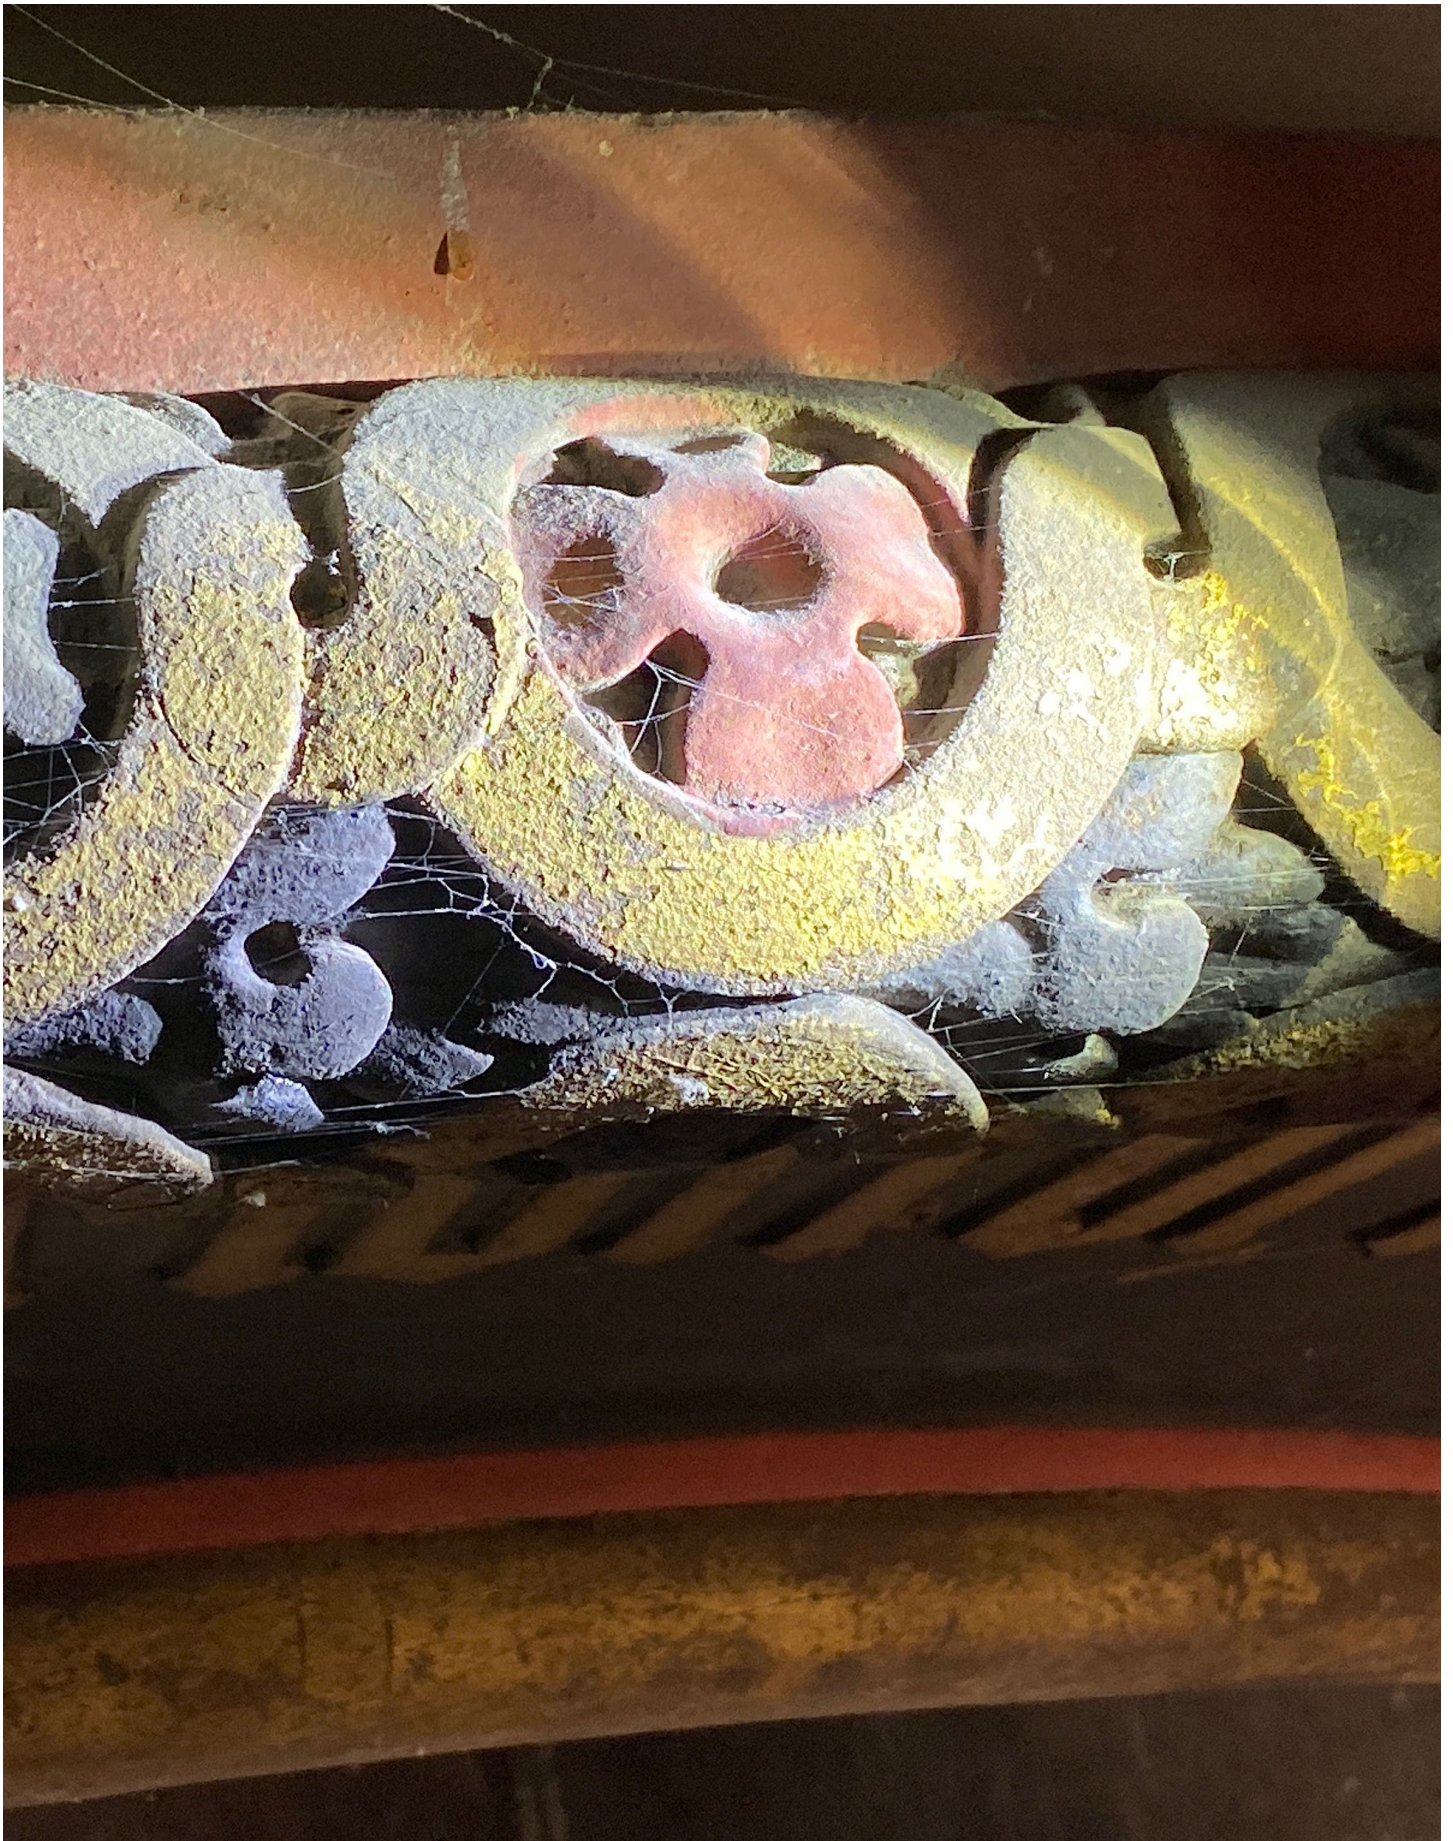
05: Detailaufnahme Schäden Metallauflagen und Polychromie am grossen Sprengring. Zustand 2020.  
Foto: Dipl. Restauratorin Cornelia Marinowitz, Tengen (D).

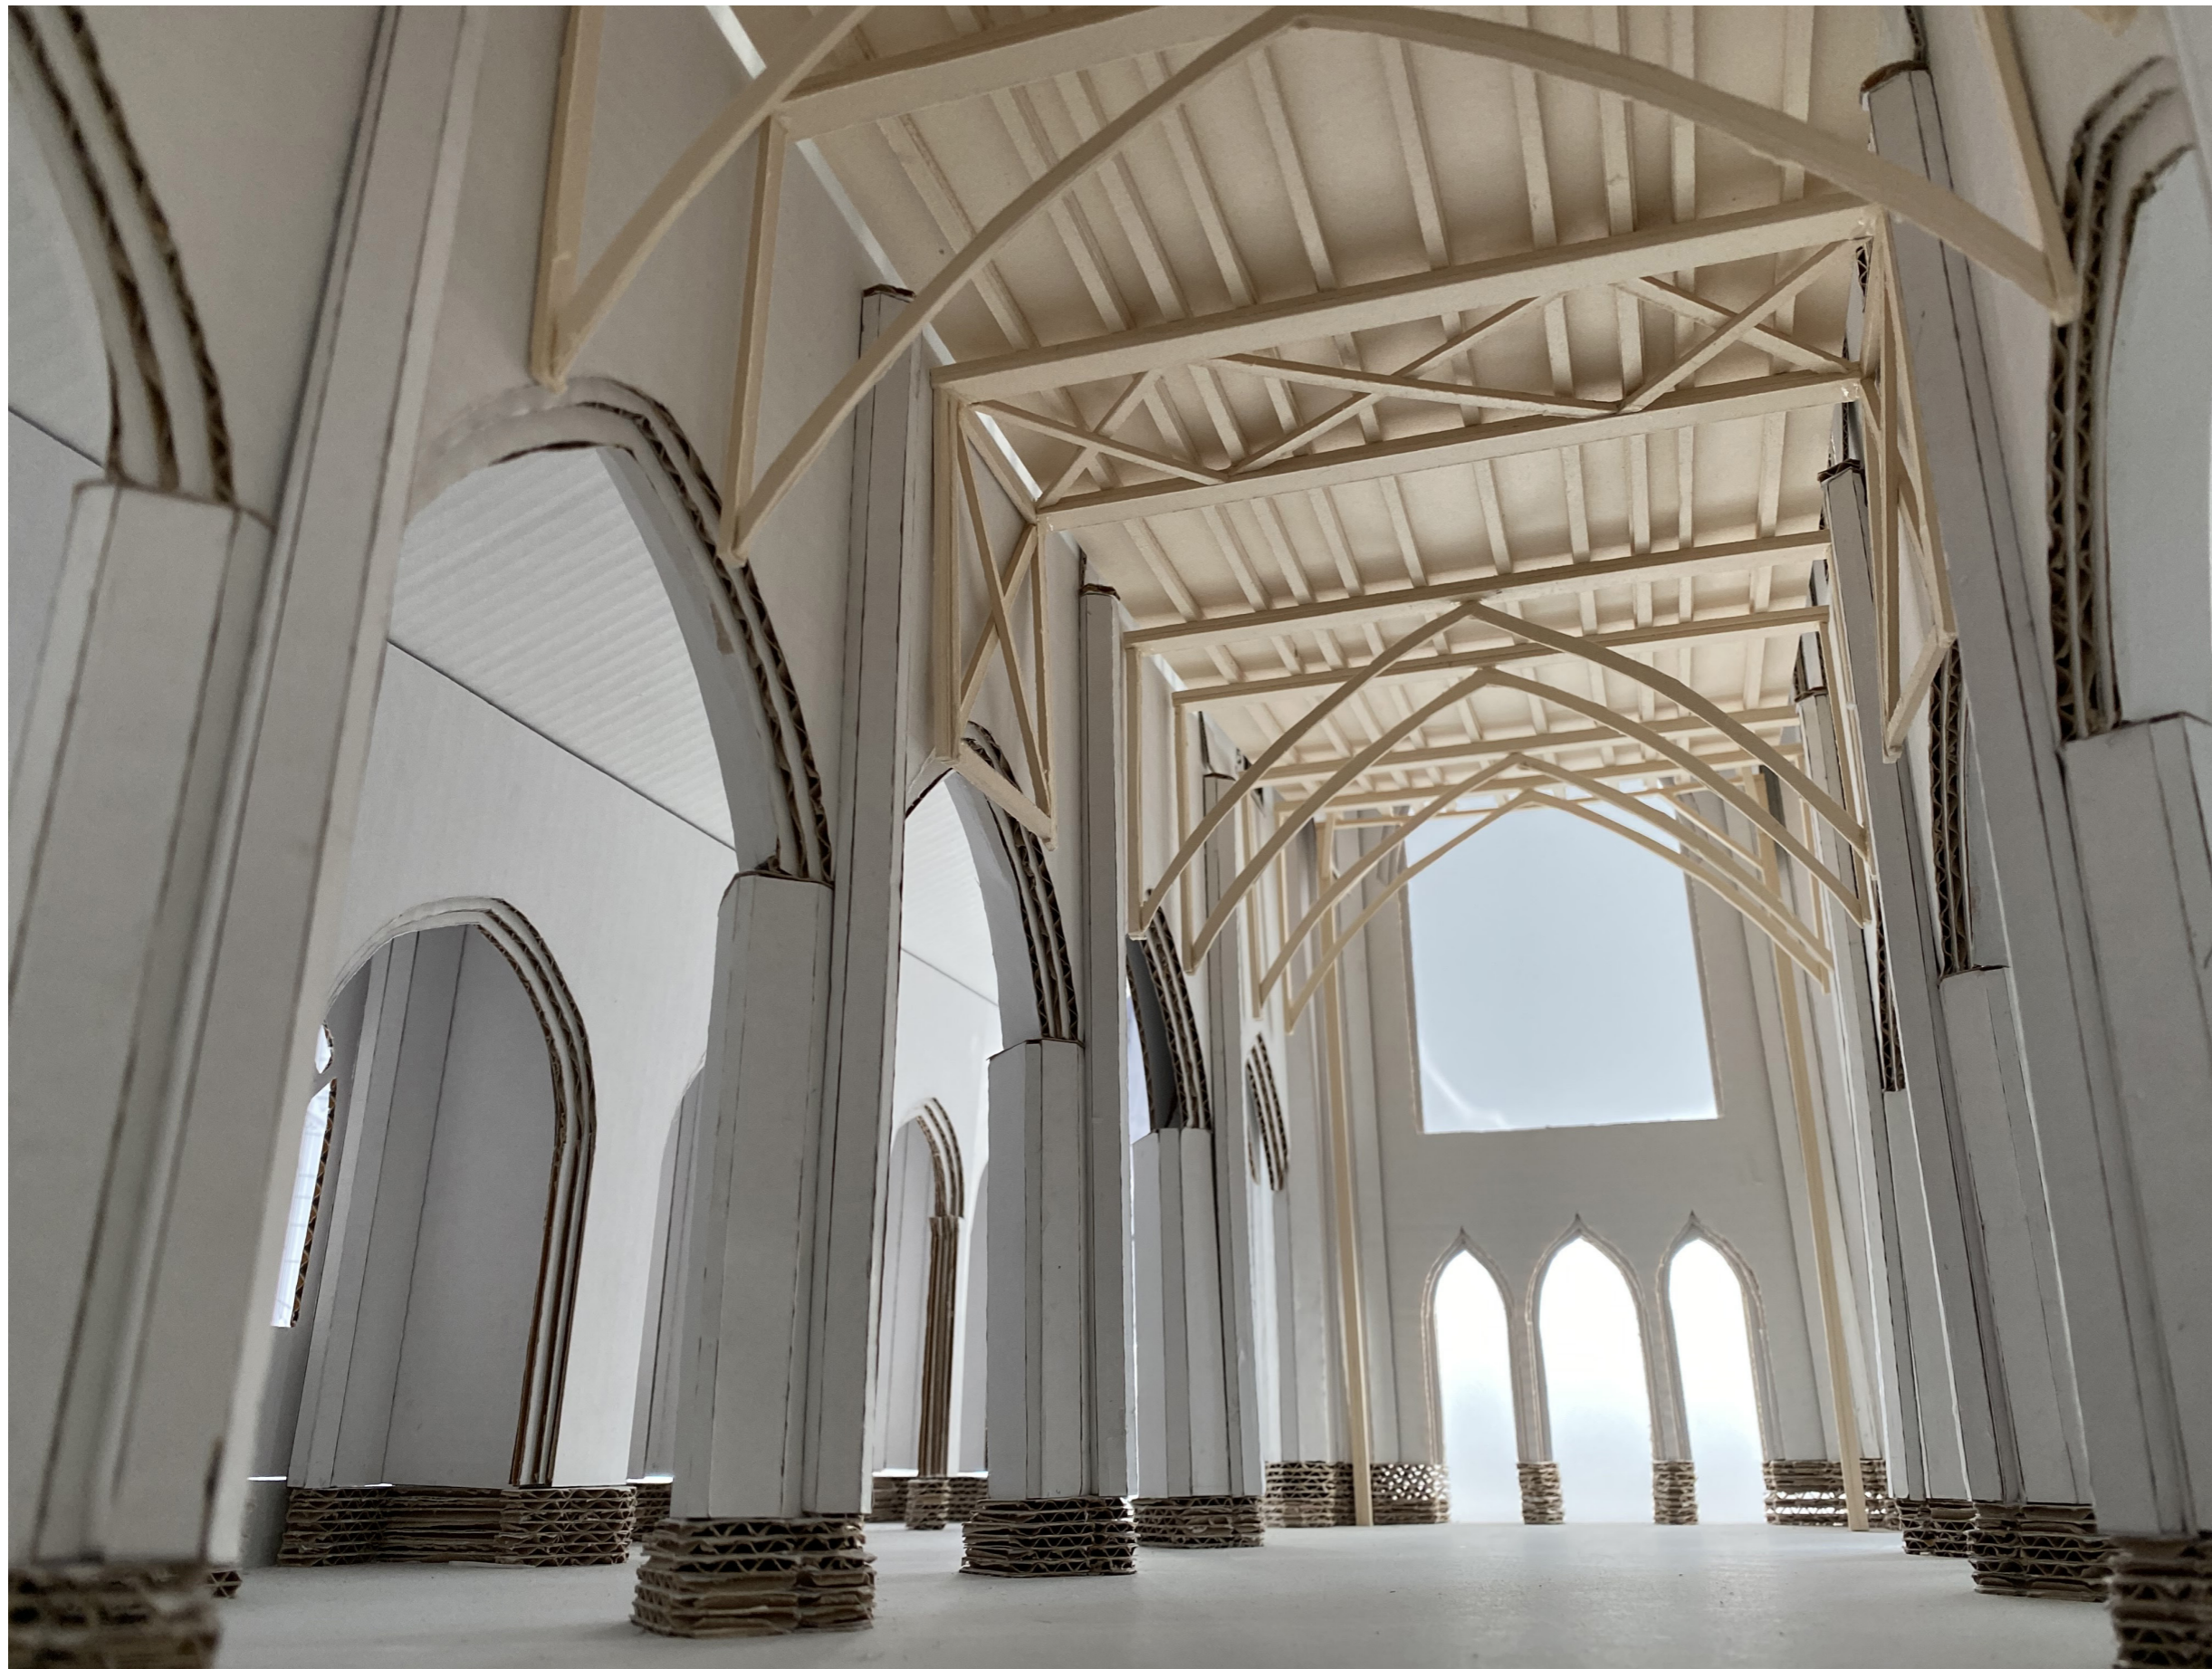
06: Kartonmodell mit Gerüstplattform, Zustand Berner Münster ab 2021-2024. Blick Richtung Orgel.  
Modell und Foto: Larissa Hasler, Häberli Architekten AG, Bern.

Chor mit der grossen Arbeitsfläche sichergestellt ist, auf der Rollgerüste verschoben werden können. Auf Grund der enormen zu bearbeitenden Fläche von rund 565m<sup>2</sup> bemalten Putzflächen, gut 580m<sup>2</sup> gefassten Sandsteinrippen, über 1'400m<sup>2</sup> Wandflächen sowie zusätzlich 16 grossen polychrom gefassten Schlusssteinen und 26 Wappenscheiben mit Glasmalereien, ist für die Restaurierung mit einer Dauer von dreieinhalb Jahren zu rechnen. Die grossen Wappensteine weisen ein Schadensbild auf, dessen Ursachen noch nicht geklärt sind und deren Konsolidierung viel Fingerspitzengefühl erfordert. Hauptarbeit wird die Reinigung sein, die insofern erschwert ist, als die Dekorationsmalerei mit ihren Renaissance-motiven nicht so stabil ist wie die Malereien im Chor. Entsprechende Sorgfalt ist daher geboten.
