Berner Münster

Restaurierung des Mittelschiffgewölbes 2021-2024

Informationsblatt Nr. 1

Münsterbauleitung Bern, Dezember 2020
Annette Loeffel, Münsterbaumeisterin
Oriana Locatelli, Architektin MSc EPFL

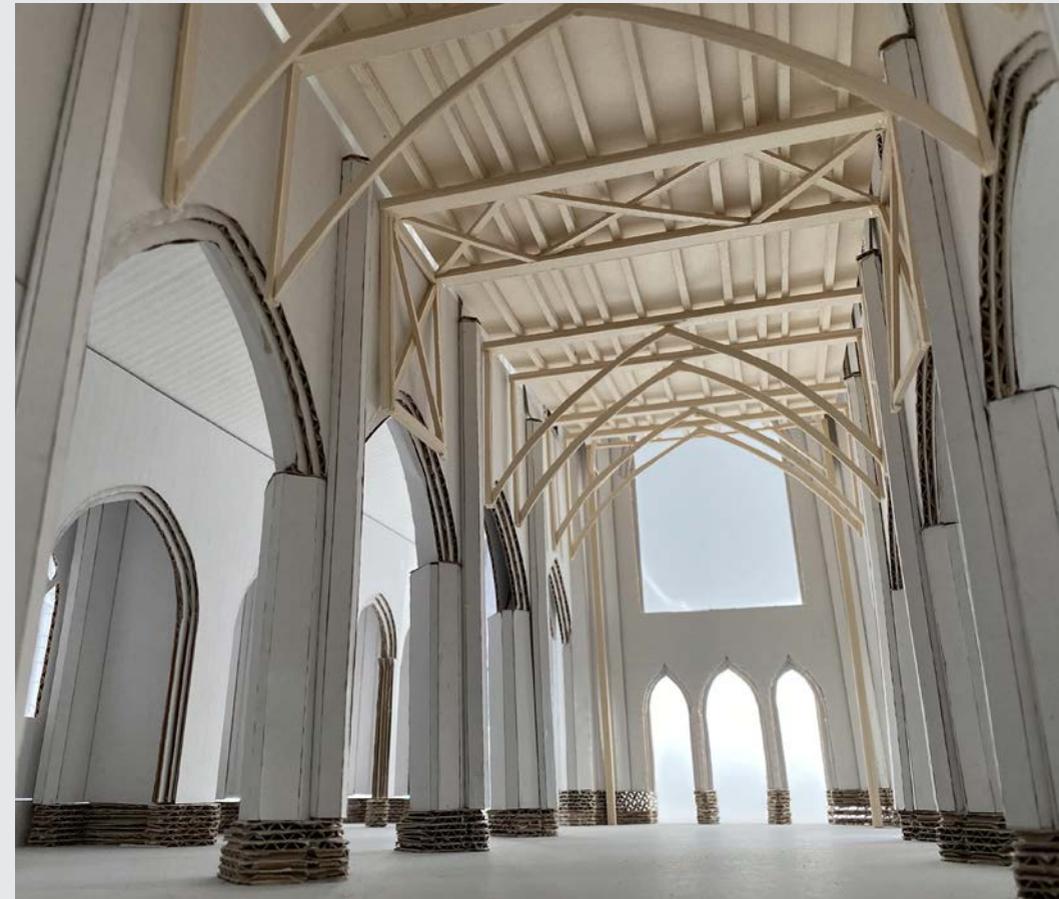
Modellfoto, Münsterbauleitung Bern 2020: Gerüstplattform im Mittelschiff, Januar 2021 bis zirka Herbst 2024. Mit der im Januar/Februar 2021 eingebauten Gerüstdecke nähert sich das Berner Münster kurzzeitig seiner bis 1574 andauernden Frühform als Hallenkirche an.

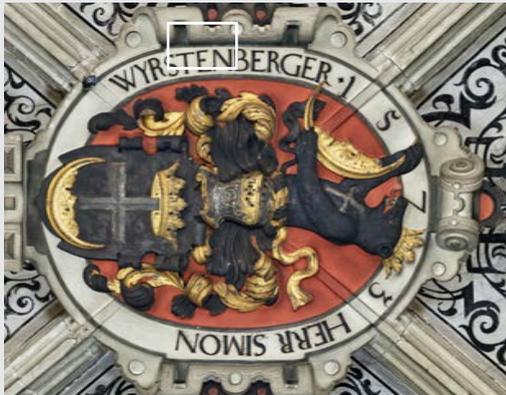
Schlusssteinmedaillon Wyrstenberger.
(Nick Brändli, Zürich)

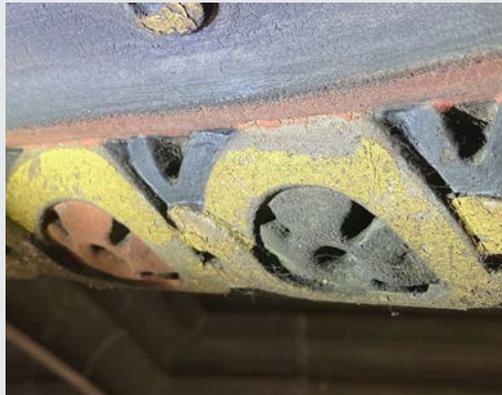
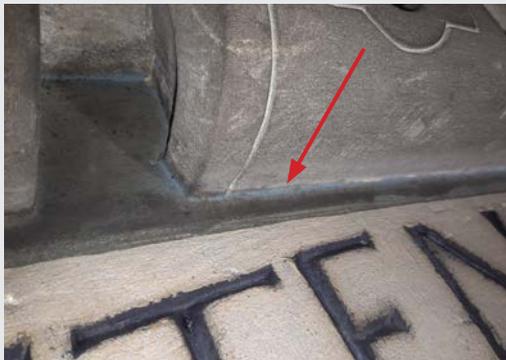
Reste der hellblauen bandartigen Einfassung des Schriftbandes in den Vertiefungen zum ungefassten Stein.

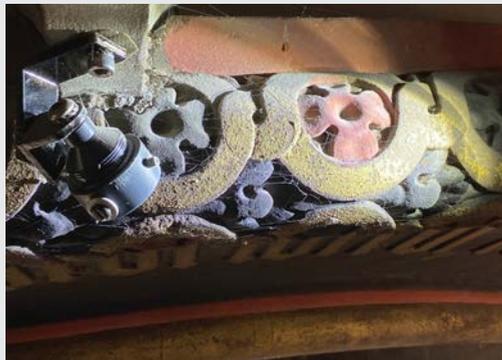
Detailaufnahmen von der Farbfassung am Sprengring.

Die goldenen Metallauflagen auf den kreisförmigen Ornamenten am Sprengring sind in der Form immer gleich und haben einen scharf geschnittenen Rand. Möglicherweise wurde hier die Folie für das Ornament ausgestanzt.

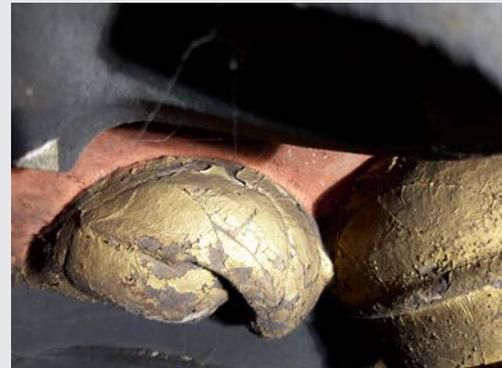
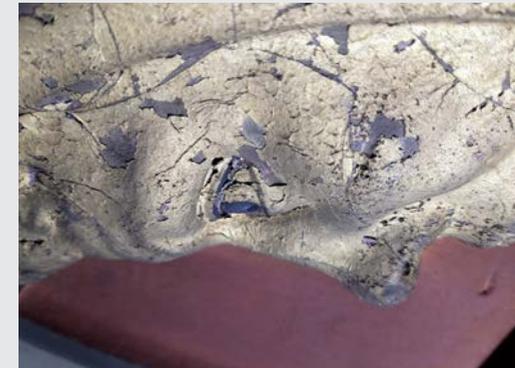
Die Fassung der Wappensteine zeigt ein völlig anderes Bild als die Fassung der Büstensteine im Chor. Vor allem die Metallauflagen haben sehr viele Schäden, die wohl weitgehend technologisch bedingt sind. Es wurden vermutlich unedlere Metallauflagen verwendet. Die Vorarbeiten für das Anbringen der Auflagen waren möglicherweise durch den hohen Zeitdruck nicht optimal. Das Anlegemittel scheint an vielen Stellen nicht ausreichend angetrocknet gewesen zu sein. Die Haftung der recht dicken Metallfolien ist nicht sehr gut. Es gibt viele Risse, Knitter, Kräusel und originale Ausbruchstellen in den Zwischgoldauflagen. Neben diesen technologisch bedingten Schäden zeigt sich ein andauernder, schleichend verlaufender Fassungsverlust.

Goldene Metallauflage mit unterschiedlichen Schadensbildern: Risse, Knitter, Kräusel und originale Fehlstellen durch das „Nicht-haften“ am Untergrund.

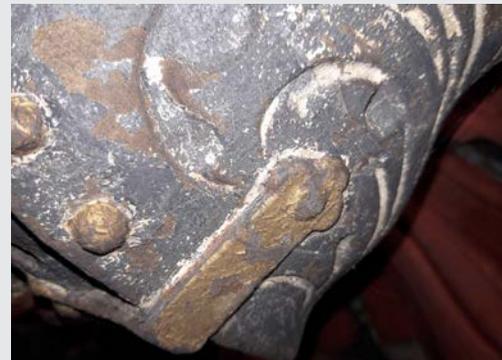
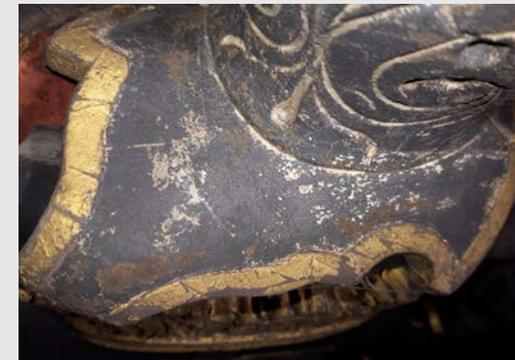
Die wohl ehemals silbrigen Auflagen auf den Rüstungen in den Wappen sind heute komplett verschwärzt. Es handelt sich der Verschwärzung (Farbton) nach nicht um Silber- sondern wohl eher um Zinnfolie. Sie liegt auf einer weissen Grundierung und wurde offenbar ohne Anlegemittel direkt in die Farbe gedrückt. Auch hier finden sich Knitter, Risse und Fassungsverluste.

Verschwärzte Metallauflage auf weisser Grundierung. Fehlstellen in Form von Ausbrüchen mit und ohne Grundierung, Knitter und Rissen.

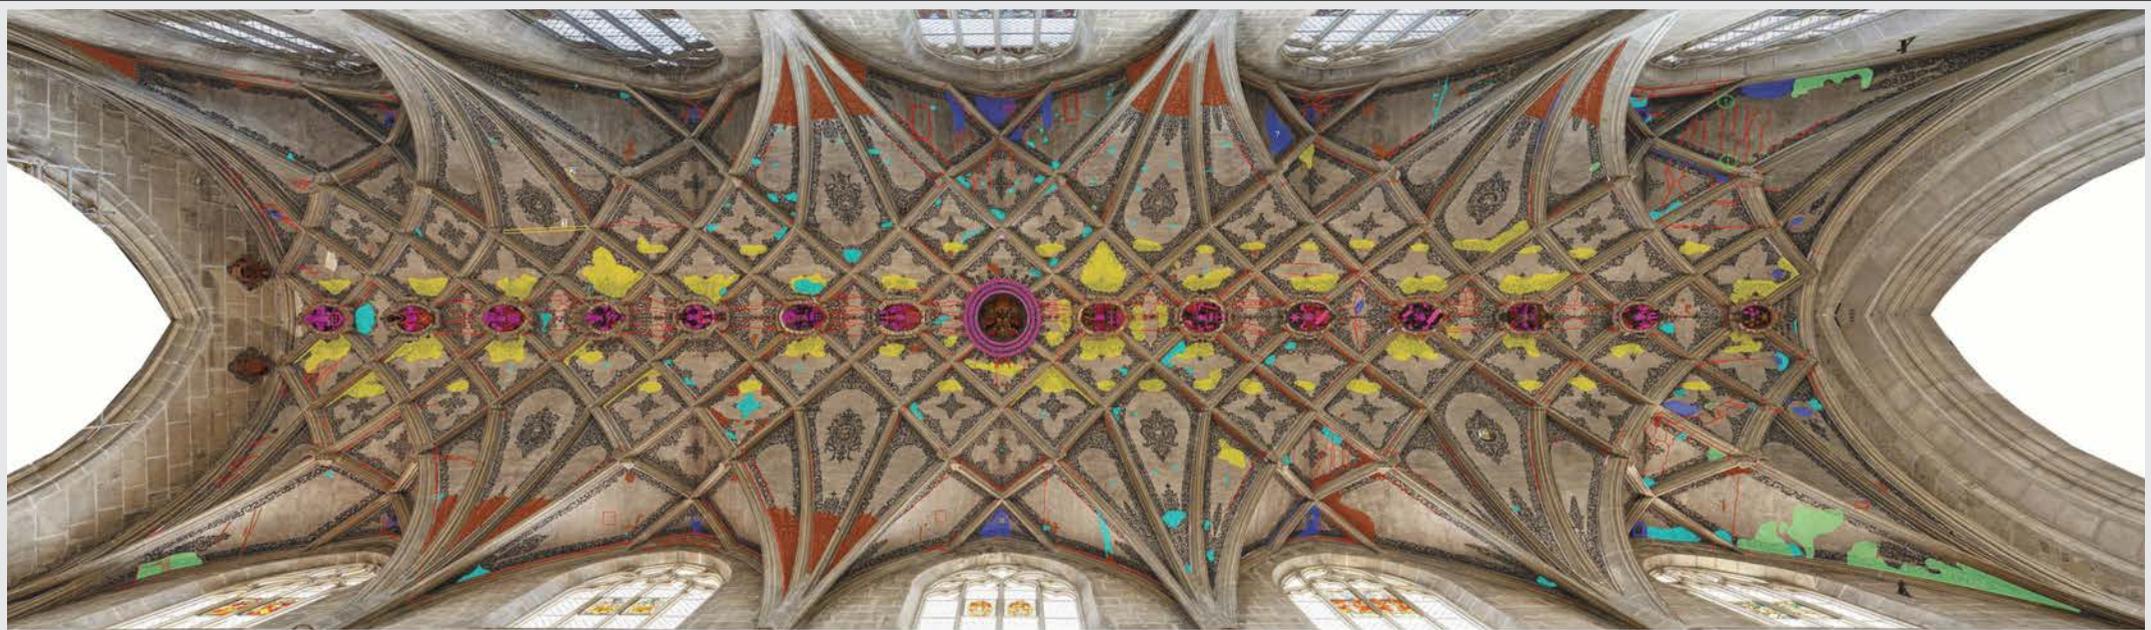
Erste Kartierung

Verschmutzungen unklarer Herkunft und Zusammensetzung

Fleckenbildung - braun, vermutlich verursacht durch Wasser

Retuschen und Übermalungen, punktförmig und flächig

Schäden in Form von Kratzern, Abrieb oder Abplatzungen an Ornamenten und im Hintergrund

Putzergänzungen

Putzverlust

Risse

Wappensteine - Schäden an Farbfassung

Wappensteine - Schäden an Metallauflagen - Gold/Silber

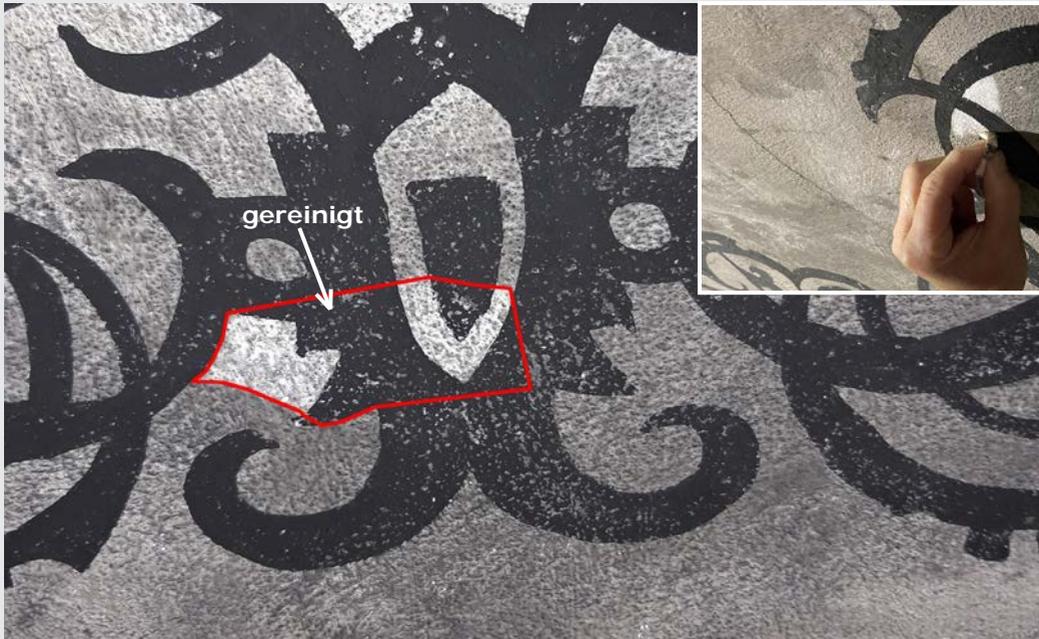
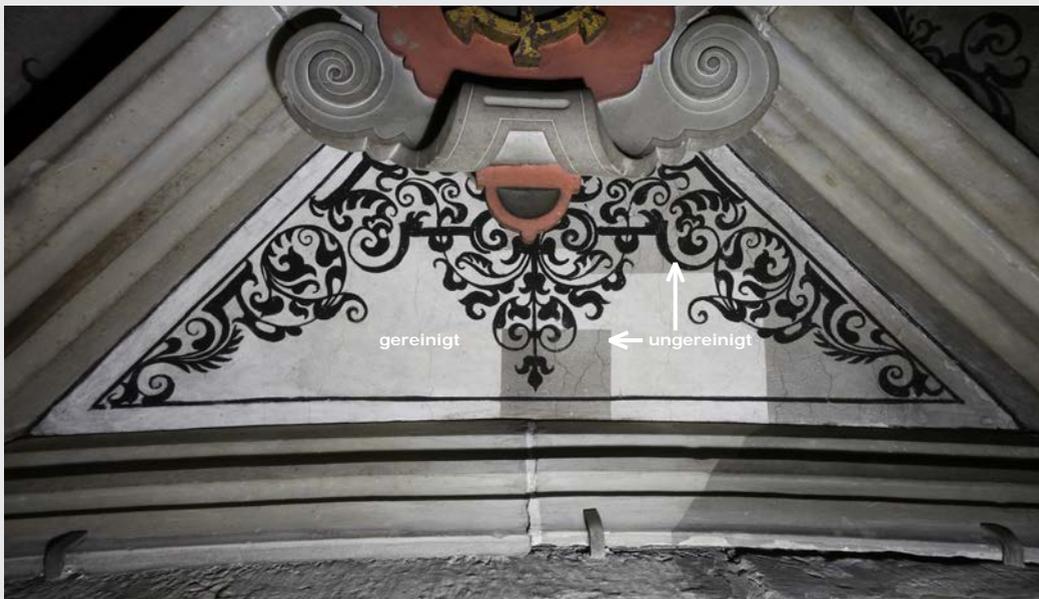
Reinigungsmuster 2020 (oben) und 2015 (unten). Oben rechts: Trockenreinigung. (Cornelia Marinowitz)

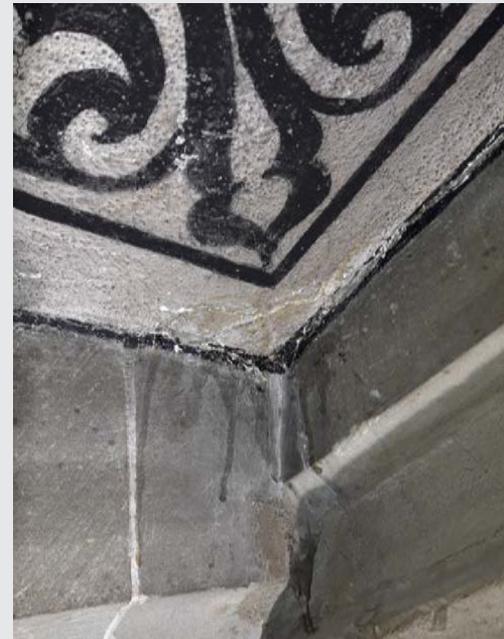
Klebstelle im Eckbereich einer Kappe zur Sicherung loser Mörtelstücke. Laufspuren auf dem Stein und bräunliche Verfärbungen sichtbar. Diese Notmassnahmen erfolgten 1993.

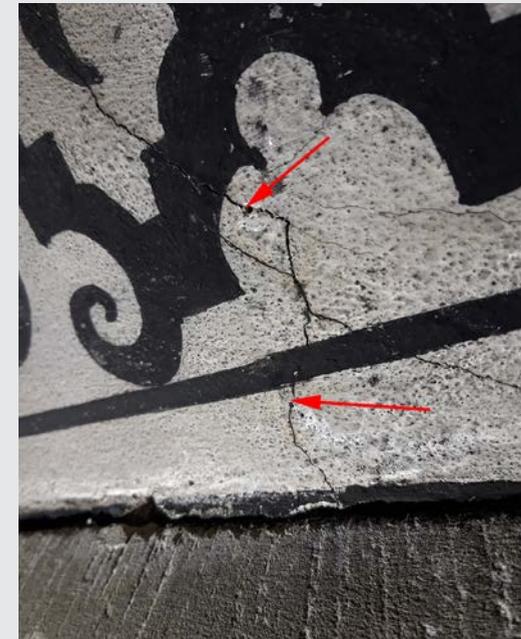
Hochgerissene Kalktünche am Rand einer Rissverklebung von 1993.

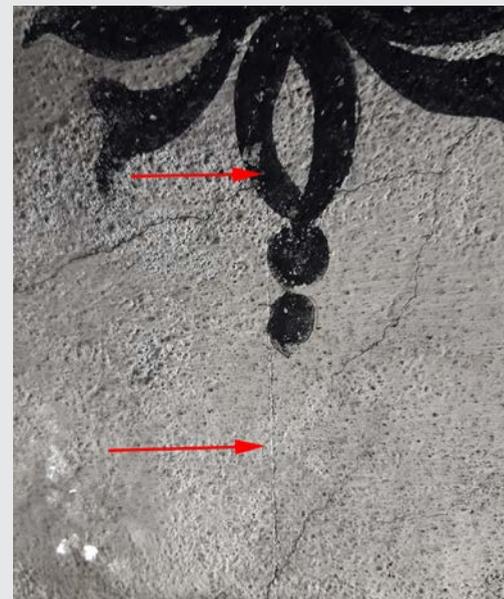
Ritzung von 1573 zum Anlegen von Lochpausen.

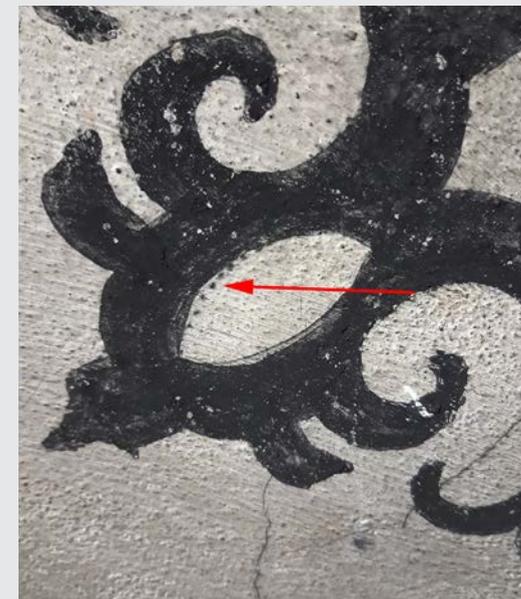
Detailaufnahme: Hinweis auf die Verwendung von Lochpausen.
