Startseite | Bern | Westportal Nord am Berner Münster: Frisch restauriert – aber nicht so schön

Frisch restauriert – aber nicht so schön wie das Hauptportal

Beim Berner Münster geht eine weitere aufwendige Restaurierungsetappe zu Ende. Ist das Berner Wahrzeichen nun bald gerüstfrei?

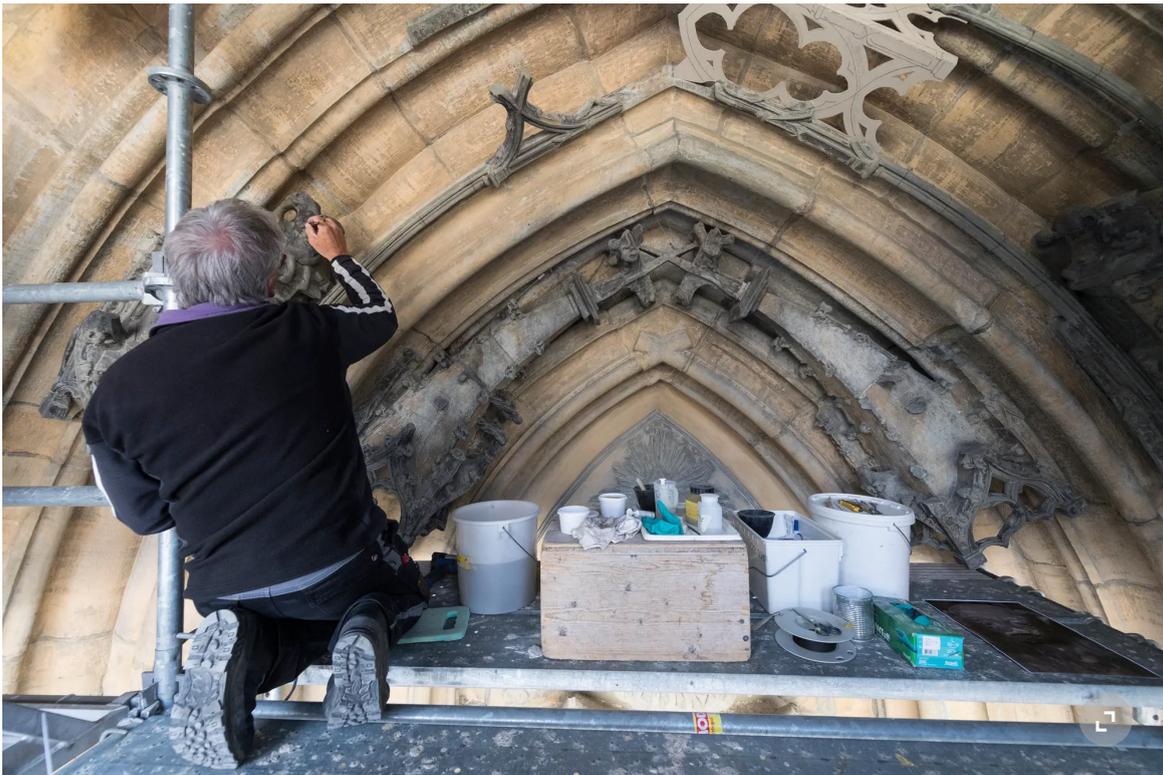
Steinmetz Kilian Brügger konserviert das nördliche Westportal des Münsters.

Auf Anstrich und Kopien hat man bei der Restaurierung verzichtet. Stattdessen wurde der abblätternde Sandstein mit flüssigem Quarz, der dem Sandstein durch Verwitterung entzogen wurde, aufwendig verkittet und die über Jahrzehnte verschwärzten Oberflächen mit Mikrosandstrahl- und Lasergeräten gereinigt. Unvollständige Verzierungen und Strukturen am Portal wurden nur wenn nötig ergänzt.

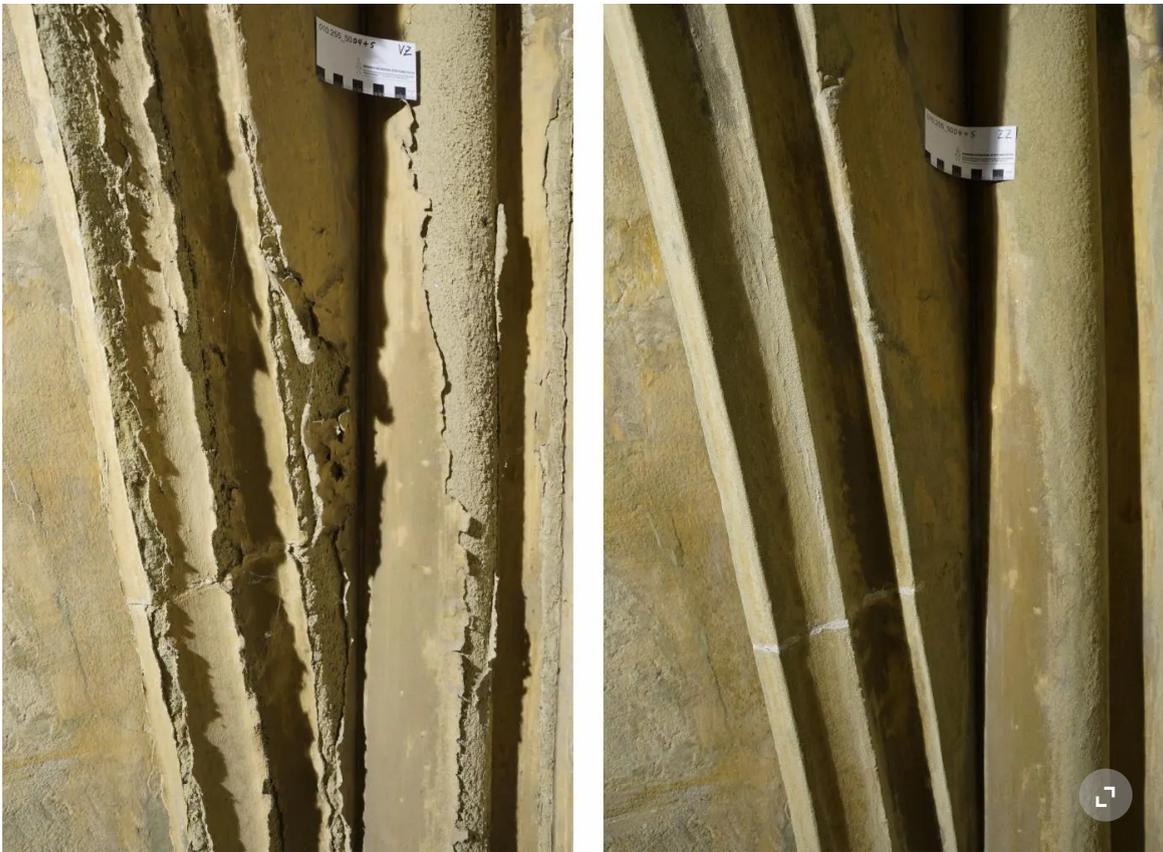
Abblätternde Kanten am Sandstein können durch Verkittungen mit flüssigem Quarz gerettet werden.

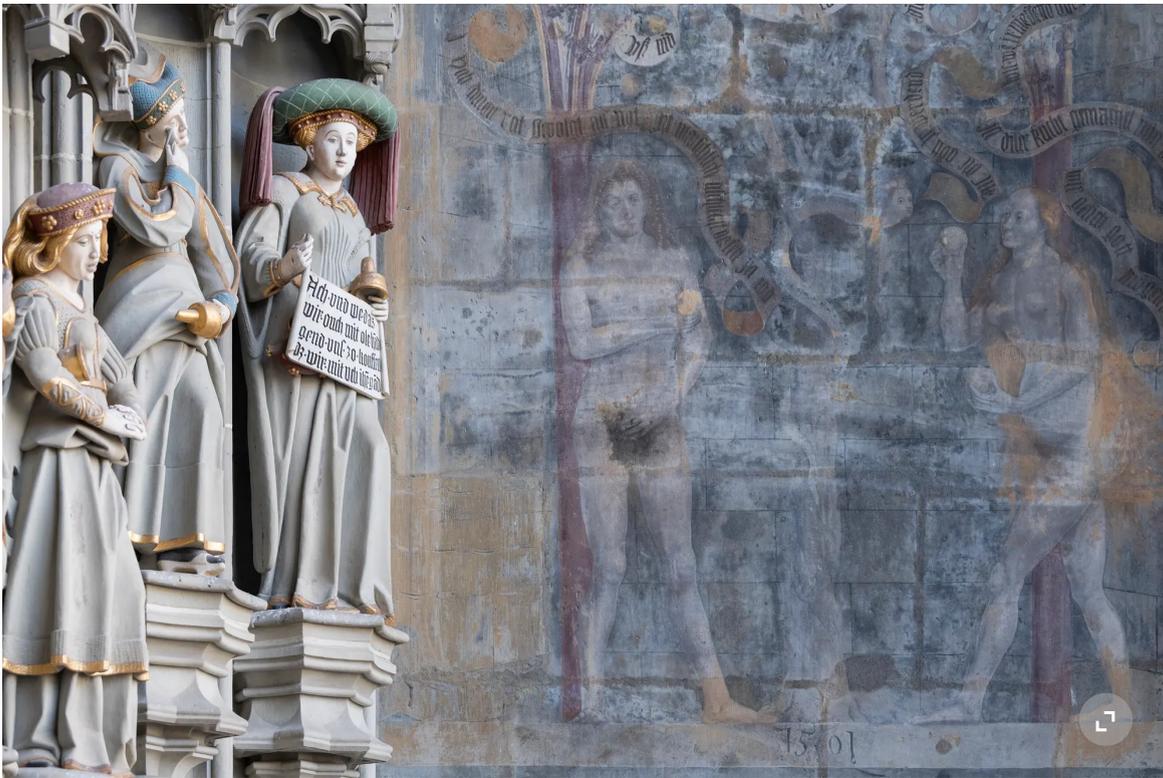
Nicht ganz stimmig: Die im 20. Jahrhundert erneuerten Statuen neben den auf das Jahr 1501 datierten Malereien.

Beim Hauptportal sind die Architekten und Bildhauerinnen noch anders vorgegangen: Das Gewölbe wurde schon von 1964 bis 1991 saniert – und praktisch alles neu gemacht. Soll heissen, die originalen Konsolen und Statuen wurden durch aufwendige Kopien ersetzt. Dass die Figuren nicht immer so ausgesehen haben, ist dennoch unschwer zu erkennen. Im Vergleich zu den historischen Malereien aus dem Jahr 1501 an den Seitenwänden des Gewölbes fällt der Unterschied deutlich auf.

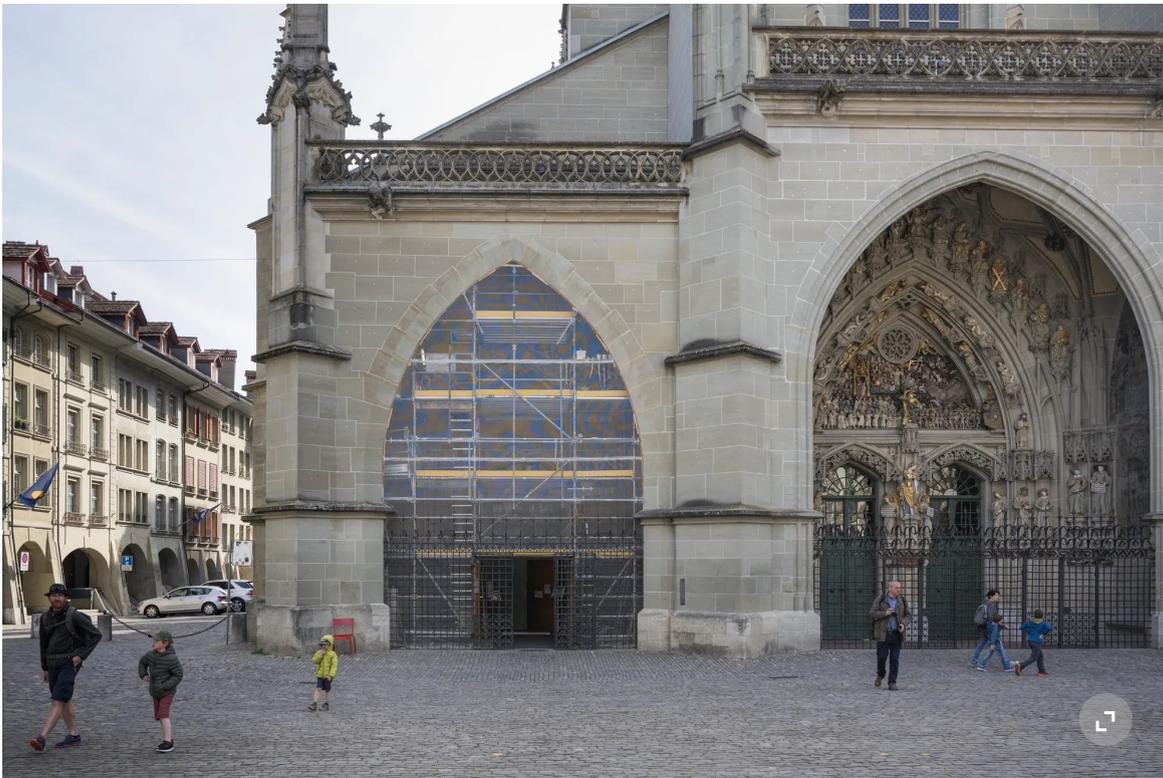
Das Gerüst im nördlichen Westportal kommt bald weg.

Sind die Gerüste im und am Berner Münster nach den Restaurierungen am Westportal endlich Geschichte? Nicht ganz. Klar ist: Das Gerüst am nördlichen Westportal kommt voraussichtlich Ende Mai weg. Im Sommer wird schliesslich auch noch das dritte und älteste Portal auf der Westseite (Westportal Süd) konserviert.

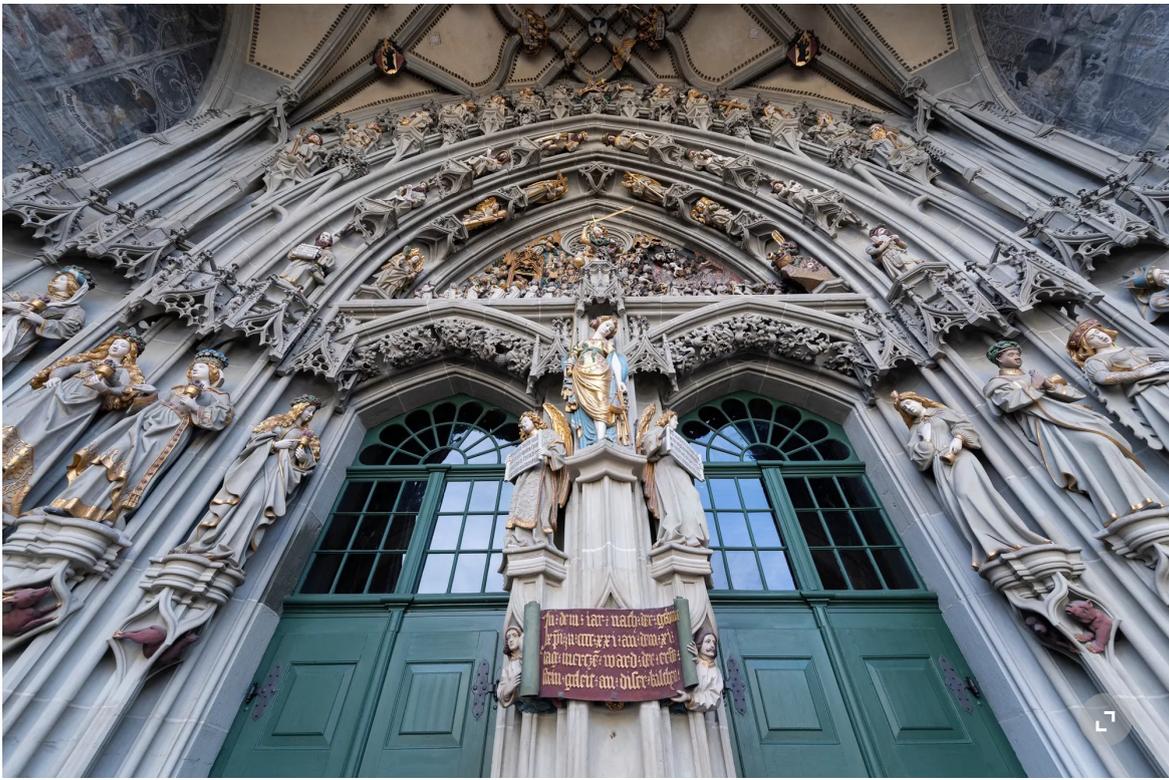
So prachtvoll wie das Hauptportal wird das nördliche Westportal auch nach Beendigung der Restaurationsarbeiten nicht aussehen.
