# NATURSTEINSANIERUNG 2024

# Berner Münster

## Rückblick auf 25 Jahre Steinkonservierung

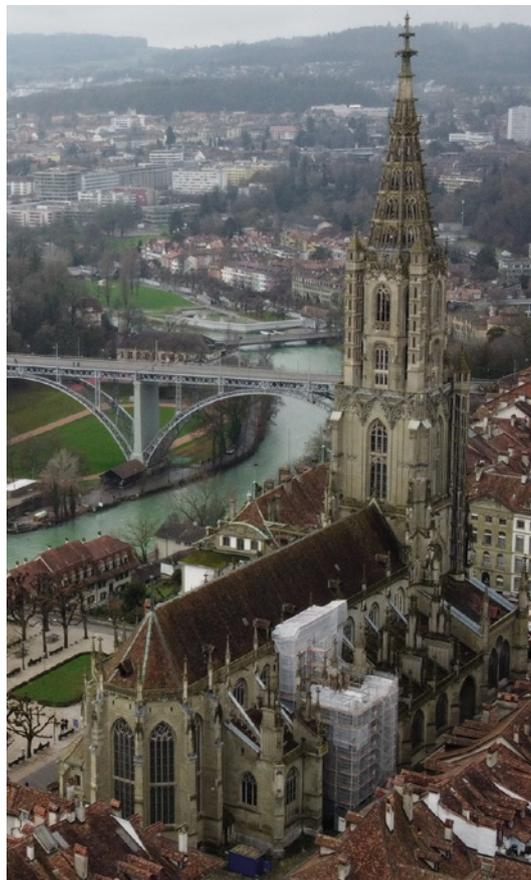
**Bild 1**  
Ansicht des Berner Münsters von Osten, mit Baustelle am Obergaden und Seitenschiff Nord; Zustand 2022

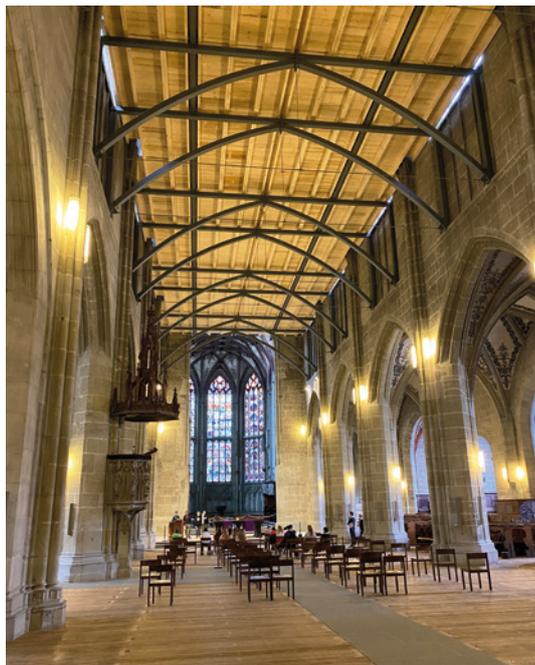
**Bild 2**

Gerüstplattform im Mittelschiff kurz nach der Fertigstellung, August 2021. Der Zustand ohne Bänke und mit Holzdecke erinnert an den Zustand bis 1573, vor dem Einzug des Gewölbes.

Sämtliche Bauteile der Gerüstplattform wurden vorgefertigt und Anfang 2021 in situ zusammengeschaubt. Für die Montage war das Hauptschiff leer geräumt und wurde zu einem temporären Werkplatz umfunktioniert. Um das Gefälle im Mittelschiff zu überbrücken, mussten Eisenbahnschienen verlegt werden, auf welchen Hilfsgerüste auf Rollen bewegt werden konnten. Hierfür wurden zusammen mit dem Zimmerermeister spezielle Rollwagen entwickelt. Insgesamt zehn Stahljoche wurden aufgezogen und auf die 1907 ausgehauenen Gerüstauflegepunkte abgesetzt, welche vorgängig durch die Münsterbauhütte wieder geöffnet und vorbereitet worden waren. Die Stahlträger sowie die vorgefertigte Holzelementdecke verbinden die Joche untereinander [1]. Bereits im Fe-

bruar 2021 konnte mit der Bestandsaufnahme von der Gerüstplattform aus begonnen werden. Seit Sommer 2021 sind die Arbeiten über zusätzliche Rollgerüste im Mittelschiff in vollem Gange (Bild 2).

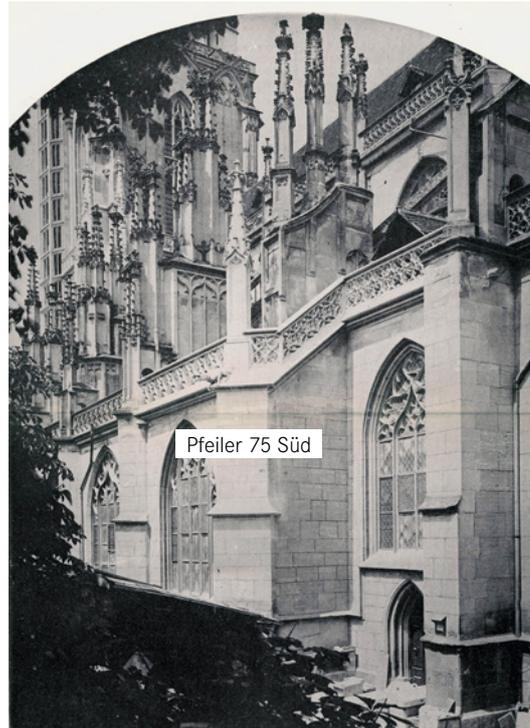
**Bild 3**  
Fotografie einer Fialengruppe um 1899, während der Erneuerungskampagne an den Strebewerken. Die beiden Strebe-pfeiler im Vordergrund zeigen den Zustand aus dem 18. Jahrhundert. Die Pfeilergruppen im Hintergrund wurden bereits „regotisiert“. Die Vorsatzfiale am Pfeiler 75 Süd wurde gerade ersetzt und mit einem Wasserspeier verziert.

Von der Turmaufstockung Ende des 19. Jahrhunderts bis Ende des 20. Jahrhunderts wurden am Berner Münster nahezu sämtliche beschädigten Bauteile ausgebaut und durch Kopien ersetzt. Die Arbeiten erfolgten in bester Handwerkstradition und qualitativ hochwertiger Ausführung. Diese lang dauernde große Renovationskampagne hat den heutigen Bau jedoch maßgeblich verändert (Bild 3).

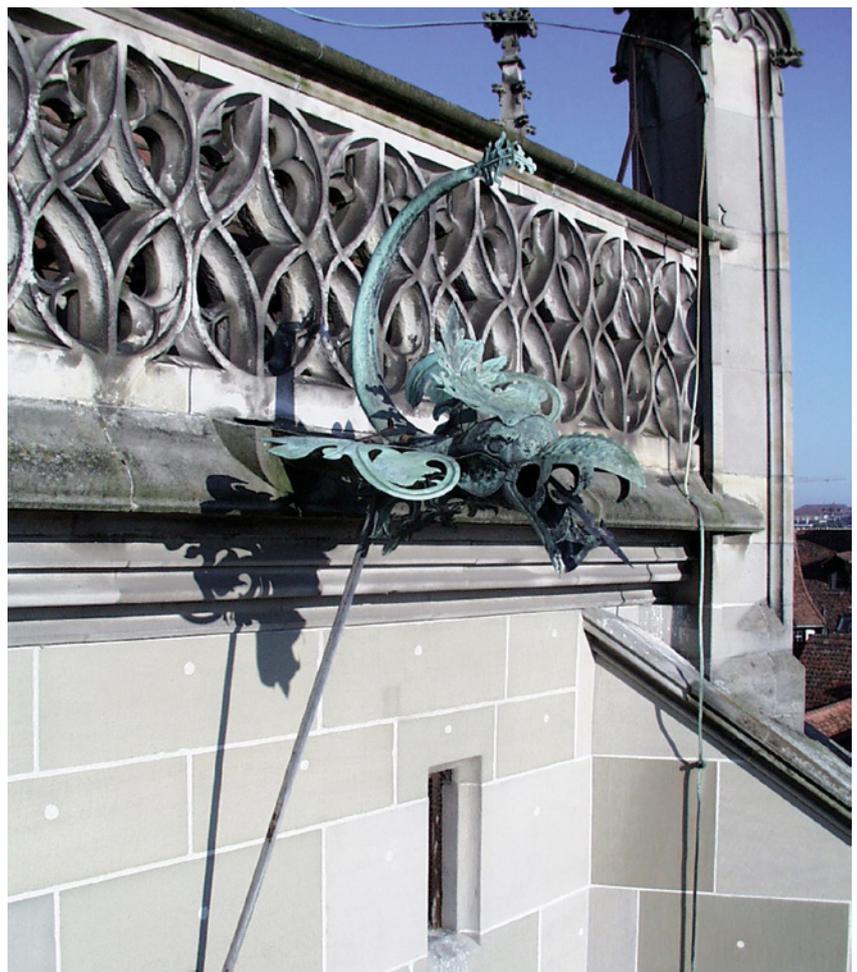
**Bild 4**  
Die 21 bauzeitlichen Drachenspeier aus Kupferblech wurden nachweislich 1599/1600 angefertigt (Auszüge der Kirchmei-errechnungen der Jahre 1555–1676 von Samuel Rudolf Steck, transkribiert von Stadt-archivar Walter Biber zwischen 1953–1975). Zwei Exemplare haben sich im Chorbereich bis heute erhalten.

heute anstelle der ursprünglich vorhandenen blechernen Drachenspeier maßgeblich den Charakter der Kirchenfassaden (Bild 4 und 5). Gleiches gilt für die unzähligen ab 1900 frei gestalteten Fabelwesen an den Fialen des Strebewerkes und an den Turmeckpfeilern (Bild 6).

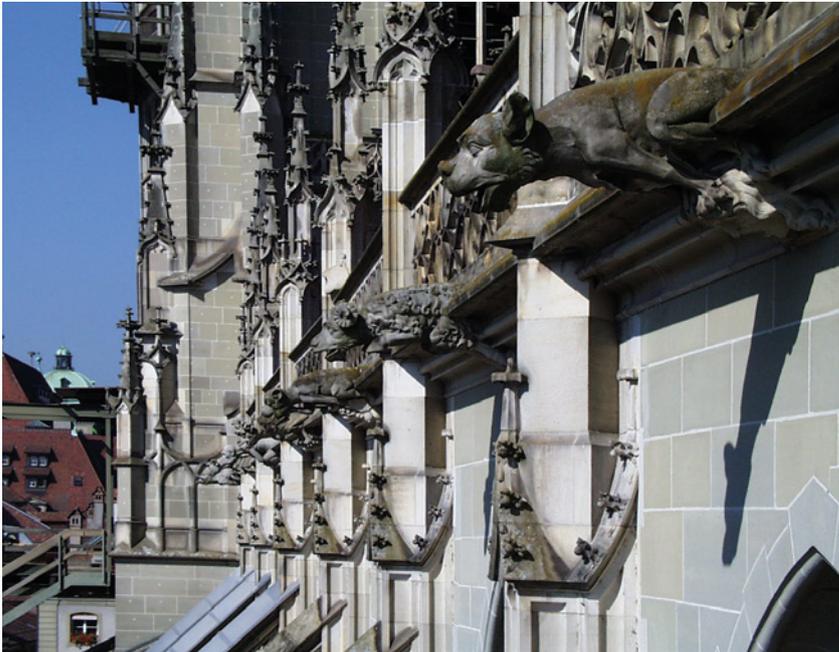
**Bild 5**

Hochschiffgalerie Süd mit steinernen Wasserspeiern des beginnenden 20. Jahrhunderts. Modelle dazu wurden über die Strassburger Bauhütte beschafft (Jahresbericht des Münsterbauvereins Nr. 15, erstattet 1902 und Nr. 16, erstattet 1903).

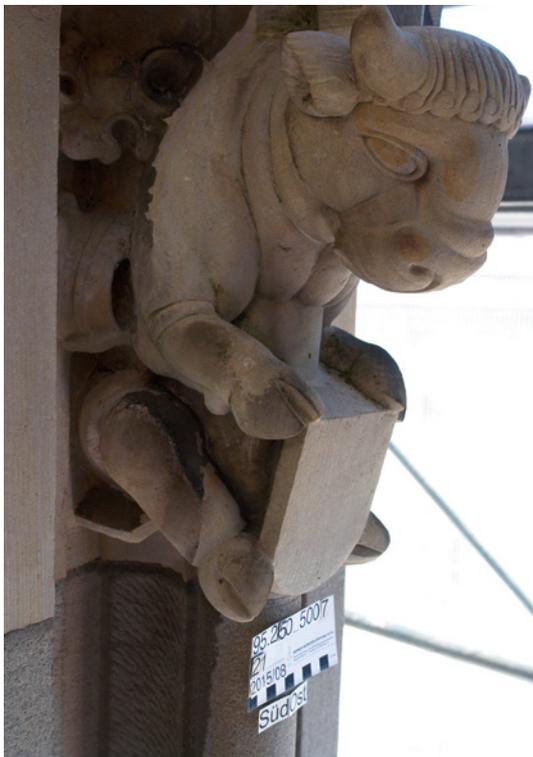
**Bild 6**

Nordfassade: neu hinzugefügtes Fabelwesen am Strebepfeiler 95.250, Blick von Süd-Ost, erstellt 1934/1935 im Zuge der Erneuerung der Strebewerke und Hochschiffgalerien

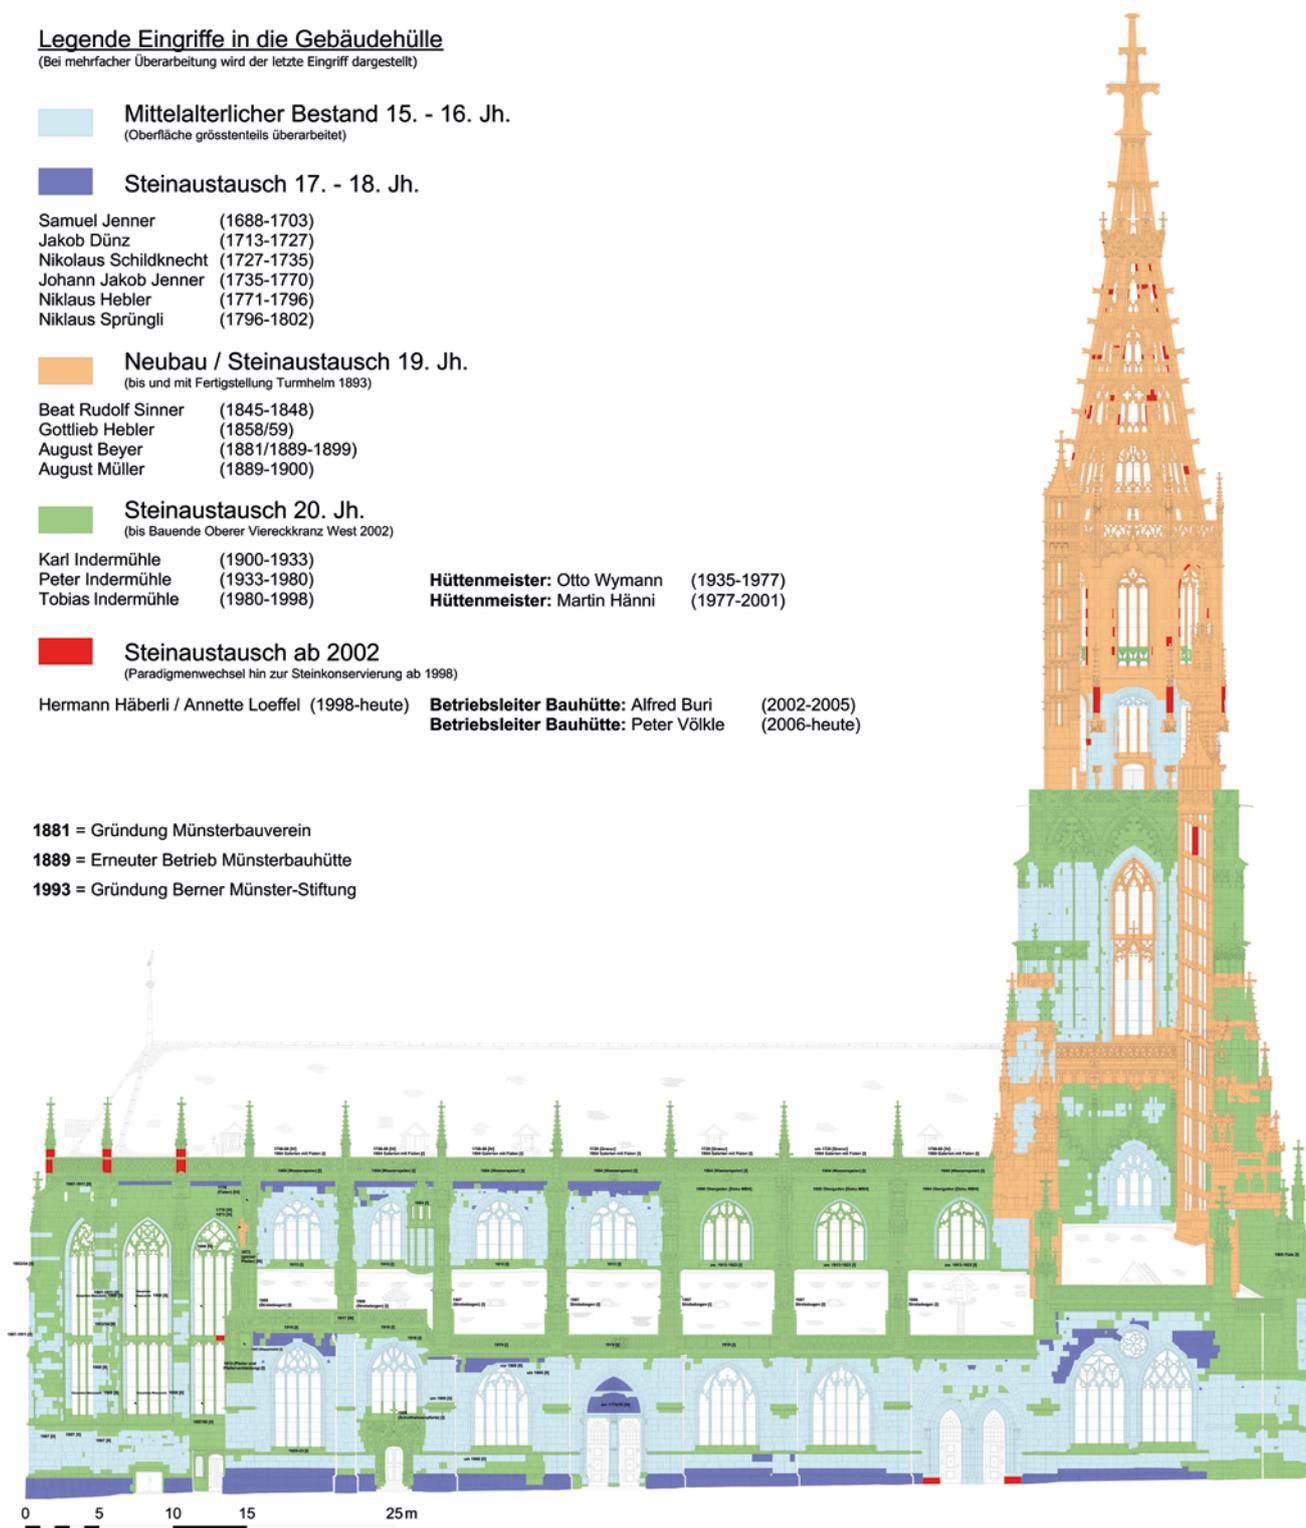
**Bild 7** Baualtersplan am Beispiel der Nordfassade des Berner Münsters. Dieser wird laufend anhand neuer Erkenntnisse aus den jeweiligen Restaurierungsabschnitten und den laufend aufgearbeiteten historischen Quellen aktualisiert.

Eine bereits vor Jahrzehnten erstellte und laufend verfeinerte Übersicht (Bild 7) zeigt eindrücklich, wie wenig mittelalterliche Bausubstanz an der Außenhülle des Berner Münsters noch vorhanden ist. Zur Jahrtausendwende wurde deutlich, dass auch aus ökonomischen Gründen so nicht weitergearbeitet werden konnte. An den wenigen verbliebenen Originalbauteilen galt es ab sofort spezielle Sorge zu tragen. Gleichzeitig musste der vorhandene Bestand aus mehreren Jahrhunderten im Rahmen eines umfassenden Unterhaltskonzeptes effizienter und nachhaltiger gepflegt werden können. Aufgrund der praktizierten Konzentration der personellen und finanziellen Kräfte und Mittel auf jeweils eine große Neubauetappe bei gleichzeitiger Vernachlässigung des Unterhaltes an den übrigen Gebäudeteilen war der Instandsetzungsbedarf Anfang des 21. Jahrhunderts in vielen Bereichen enorm.

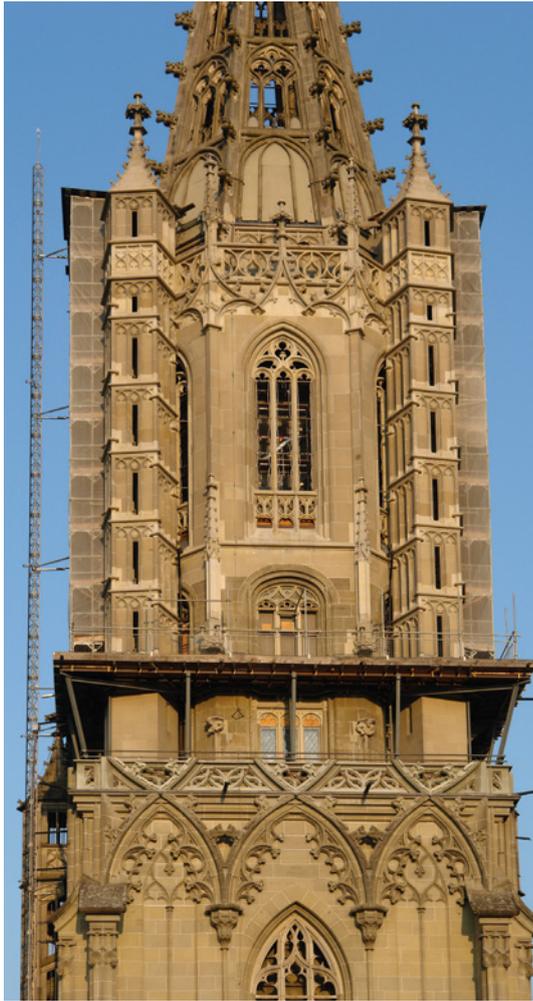
**Bild 8**

Münsterturm, Ostfassade des Turmarchtecks, restauriert 2005–2007. Foto 2009 nach dem Abbau des Gerüsts. Gut erkennbar sind die helleren, Mitte 20. Jahrhundert eingesetzten und 2005 gereinigten Bereiche aus Obernkirchener Sandstein. 2005–2007 wurde außer einigen Gewändestücken der Fensterlaibung und den beiden Fialenschäften über der Gerüstplattform kein Stein ausgetauscht.

Die Renovation des Oberen Turmviereckes West dauerte volle 20 Jahre und band von 1982 bis 2002 einen Großteil der personellen und finanziellen Ressourcen der Bauhütte an ein einziges Bauteil. Jetzt konnte hingegen in den Jahren 2005 bis 2015 mit angepassten Methoden das gesamte Turmachteck inklusive Turmhelm und Turmspitze restauratorisch bearbeitet werden. Seither erfolgten regelmäßig mehrere Kontrollgänge im Seil. Alle Maßnahmen befinden sich auch an diesen sehr exponierten Lagen bis heute in sehr gutem Zustand (Bilder 8 und 9).

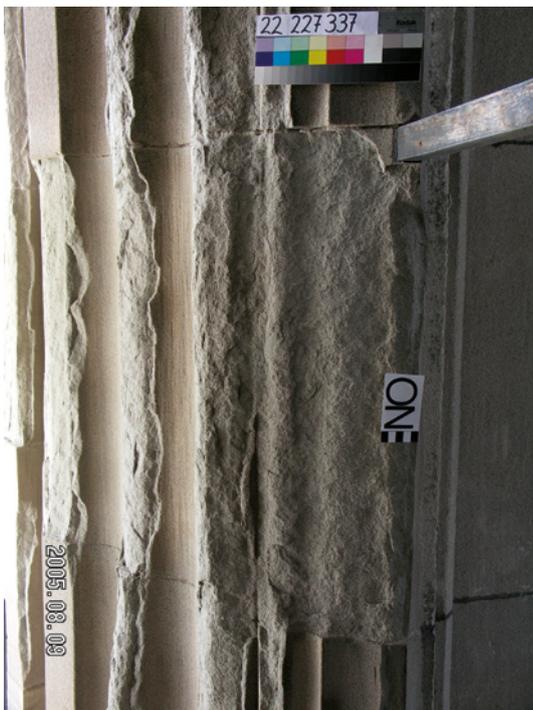
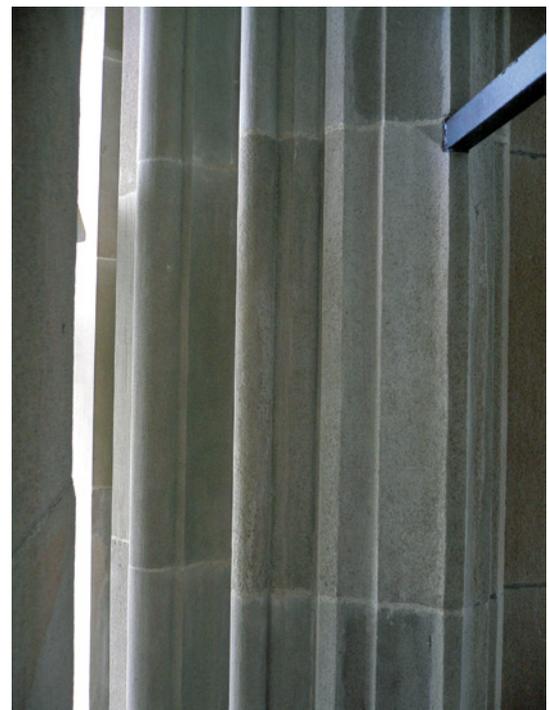
**Bild 9**

links: Vorzustand Fenstergewände am oberen Turmarchteck Ost mit starken Witterungsschäden (Zuger Sandstein, Ende 19. Jahrhundert – Zustand 2005).  
rechts: Schlusszustand des gleichen Bereiches (Zustand 2008, nach erfolgreicher Reprofilierung der Schadstellen). Beim 2022 erfolgten Kontrollgang konnten hier keine neuen Schäden festgestellt werden. Der Bereich befindet sich nach wie vor in gutem Zustand.

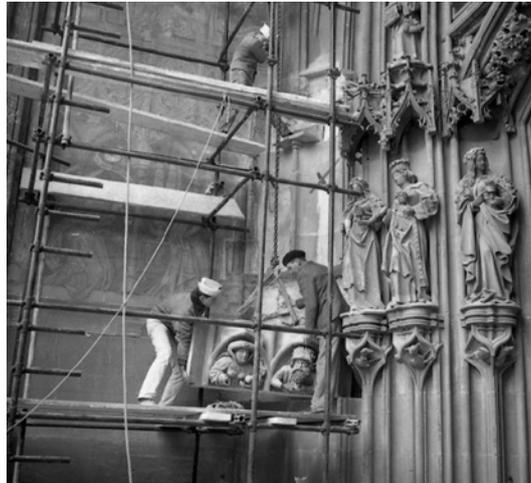
**Bild 10**

Ausbau einer Figurenkonsole am Hauptportal des Berner Münsters um 1965 (Originalbauteil von Erhard Küng, um 1470). Um die Konsole ausbauen zu können, musste zuerst das darüberliegende Werkstück entfernt werden.

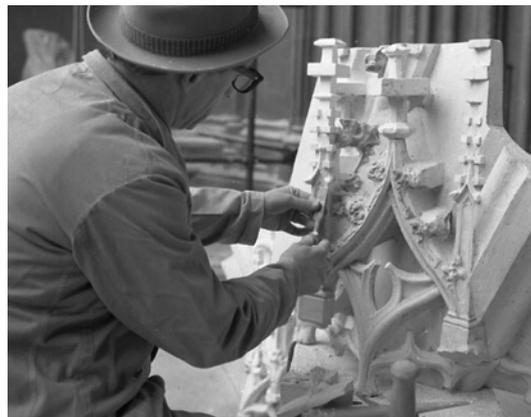
**Bild 11**

Hauptportal um 1965: Gipsergänzungen an einem ausgebauten Baldachin durch Bildhauer Walter Fuhrer. Das Werkstück wurde im Anschluss in der Münsterbauhütte kopiert und in den 1970er-Jahren neu versetzt.

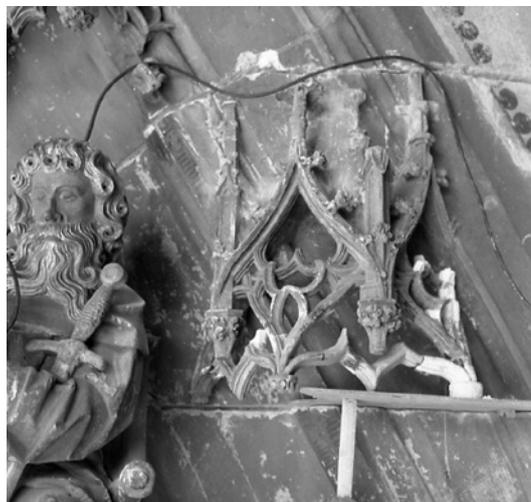
**Bild 12**

Vorzustand eines Baldachins im Hauptportal um 1965. Das Werkstück wurde bereits zum Ausbauen vorbereitet (Fugen geöffnet, gefährdete Teile mit Gips stabilisiert).

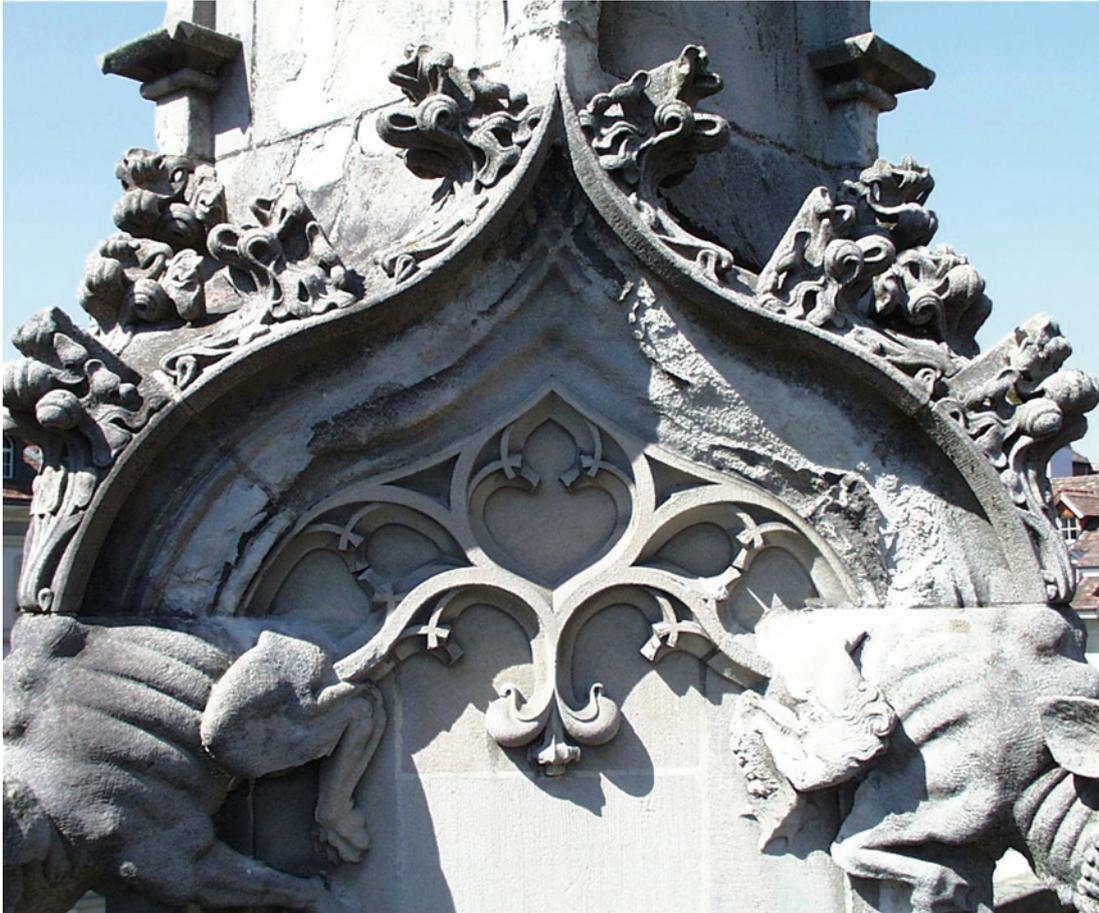
**Bild 15**  
Westwerk Eckfiale Süd, unterer Wimperg: Vorzustand 2001 mit starken Verwitterungsschäden (Zuger Sandstein)

Die Eckfiale am Westwerk Süd konnte im Vergleich zur gleichen Eckfiale am Westwerk Nord 2000 bis 2001 mit einem Bruchteil an Ressourcen erhalten und nachhaltig konserviert werden (Bilder 15 und 16). Mit kleinen ergänzenden Maßnahmen erfolgte 2019 die Nachsorge und es konnten dabei für künftige Maßnahmen weitere Erkenntnisse dazugewonnen werden. Die Fiale sollte 1999 in bewährter Manier ersetzt werden. Sie wurde jedoch zum Schulungsobjekt erklärt und dadurch zum ersten am Berner Münster konservierten Element. Die Mitarbeitenden der „alten“ Bauhütte sammelten hier 2001 bis 2002 erste Erfahrungen. Trotz der damals erfolgten kleinen Fehler und der Anwendung von aus heutiger Sicht ungeeigneter Methoden (wie zum Beispiel das Hintergießen mit Acrylharz) hatten die ausgeführten Maßnahmen Bestand. Die Fiale diente 2019 erneut als Anschauungsobjekt für die künftige Generation der Münsterbauhütte. Nachwuchskräfte beschäftigten sich hier erstmals mit der Nachsorge und Weiterbearbeitung früherer konservierter Oberflächen. Die 2001 erfolgten Aufmörtelungen wurden nur dort, wo nötig, ergänzt und konnten nahezu allesamt erhalten werden. Die aufgrund der fortschreitenden Verwitterung neu aufgetretenen Schalen konnten stabilisiert und wenige neue Risse geschlossen werden. Neue Phänomene wie zum Beispiel intensiver Flechtenbewuchs oder neu aufgetretene Hohlstellen wurden erfasst, untersucht und somit ins künftige Monitoring aufgenommen (Bilder 17 und 18).

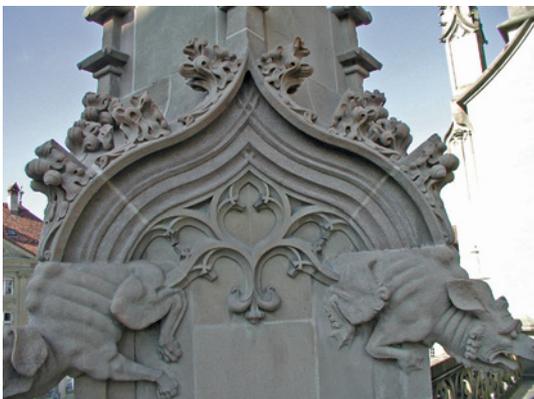
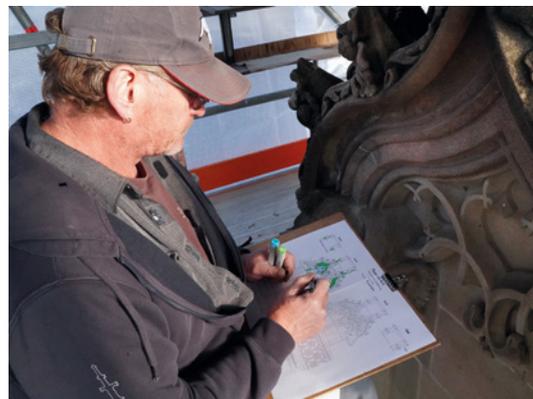
**Bild 16**  
Westwerk Eckfiale Süd, unterer Wimperg: Schlusszustand 2002. Die Geometrie wurde mit Mörtelergänzungen wiederhergestellt, die übrigen Bereiche wurden konserviert. Die Massnahmen haben sich bewährt. 2019 mussten hier nur kleine Verbesserungen (Fugen partiell neu schliessen, kleinste Abplatzungen am Mörtel reparieren) vorgenommen werden.

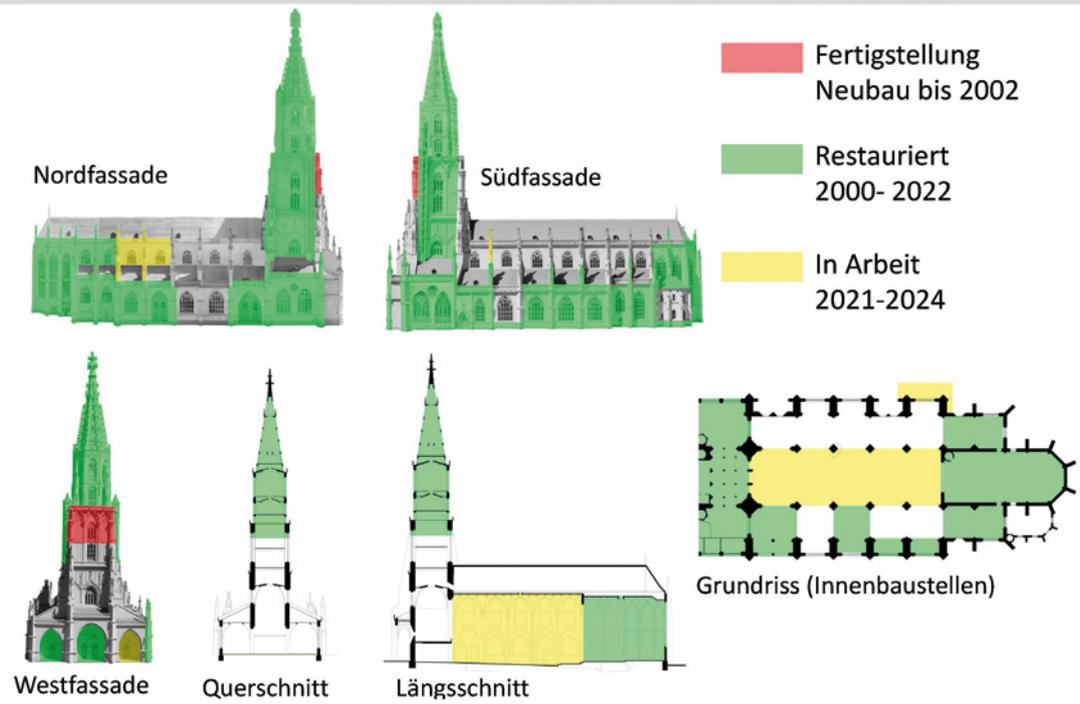
**Bild 19**

Übersicht über die seit 1998 restaurierten / konservierten Bauabschnitte, Stand Ende 2023. Der Großteil der Fassaden konnte mittlerweile von Gerüsten aus instand gestellt und teils bereits einmal nachgepflegt werden.

Die veränderte Strategie, neuen Arbeitsweisen und Betriebsabläufe am Berner Münster führen zu einem raschen Arbeitsfortschritt und einer deutlichen Verkürzung von Pflegezyklen. Seit 2002 befand sich ein Großteil der Außenhülle einmal im Gerüst (Bild 19). Der Nachholbedarf wird geringer und künftig werden kleinere Gerüste mit kürzerer Standdauer das Bild des Münsters prägen. Die Restaurierungsarbeiten haben sich bereits in den letzten Jahren in den Innenraum verlagert. Nach der dringenderen Instandsetzung der Gebäudehülle

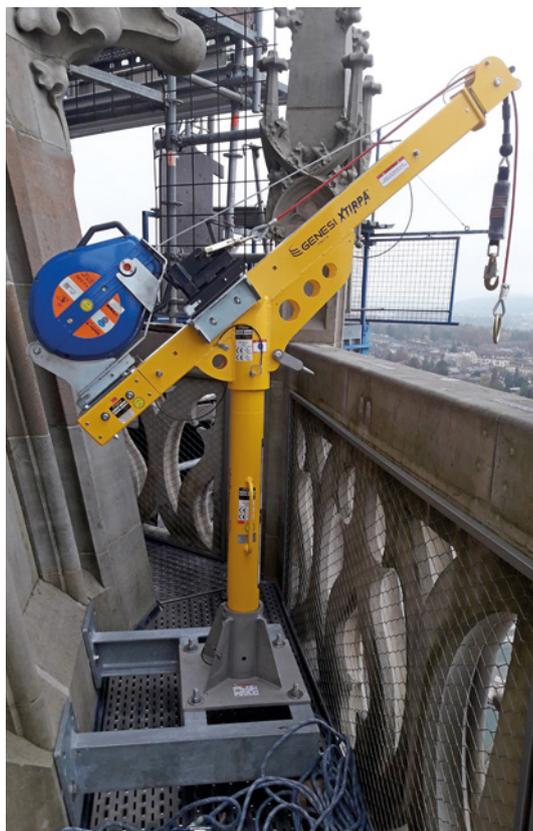
**Bild 20**

Hilfseinrichtung für künftiges Monitoring an den Fassaden des Turmachtecks: Der Ausleger kann an 16 vordefinierten Stellen auf der Achteckgalerie aufgebaut werden und erleichtert das Abseilen von Mitarbeitenden mit Hängesitzen. Das Standardsystem ist auf dem Markt erhältlich und erfüllt die geltenden Sicherheitsvorschriften.

Bauhütte. Hierfür wurde bereits in den letzten Jahren die Zugänglichkeit für spätere Kontrollen durch das Setzen von Fixpunkten und die Installation von Hilfseinrichtungen optimiert (Bild 20).
