Massnahmenspektrum

Konservierung, Restaurierung, Natursteinarbeiten

Restaurierung Chor und Gewölbe | 2013-2017

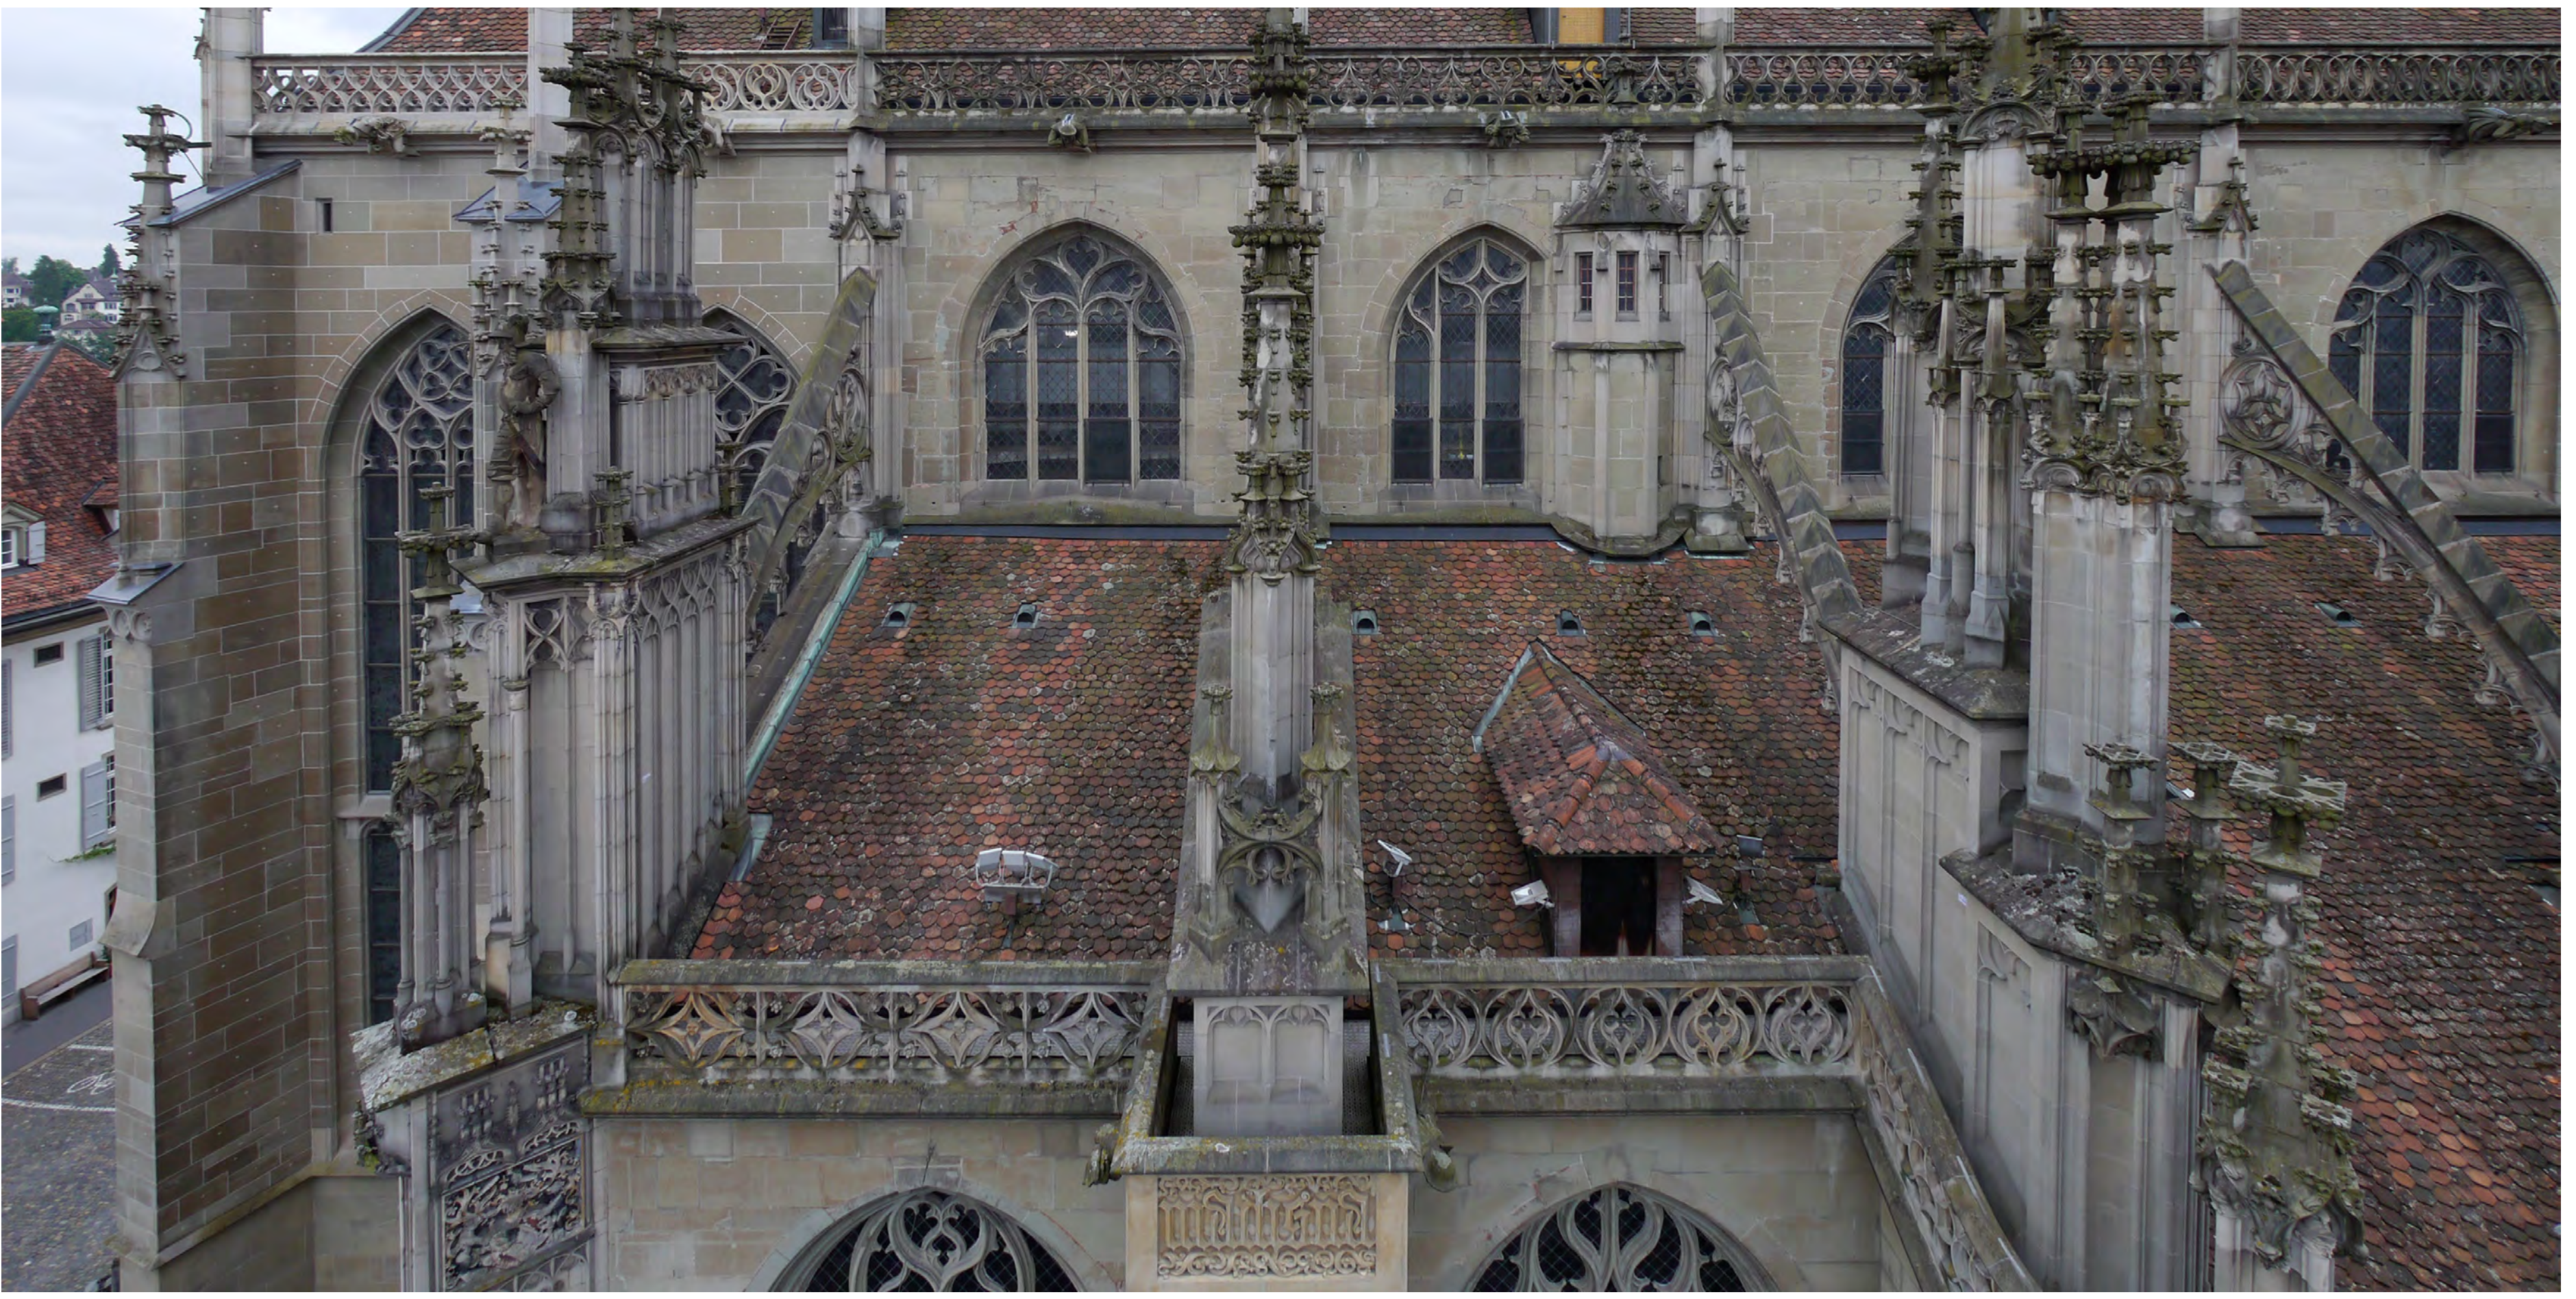
Obergaden - Vorzustand.

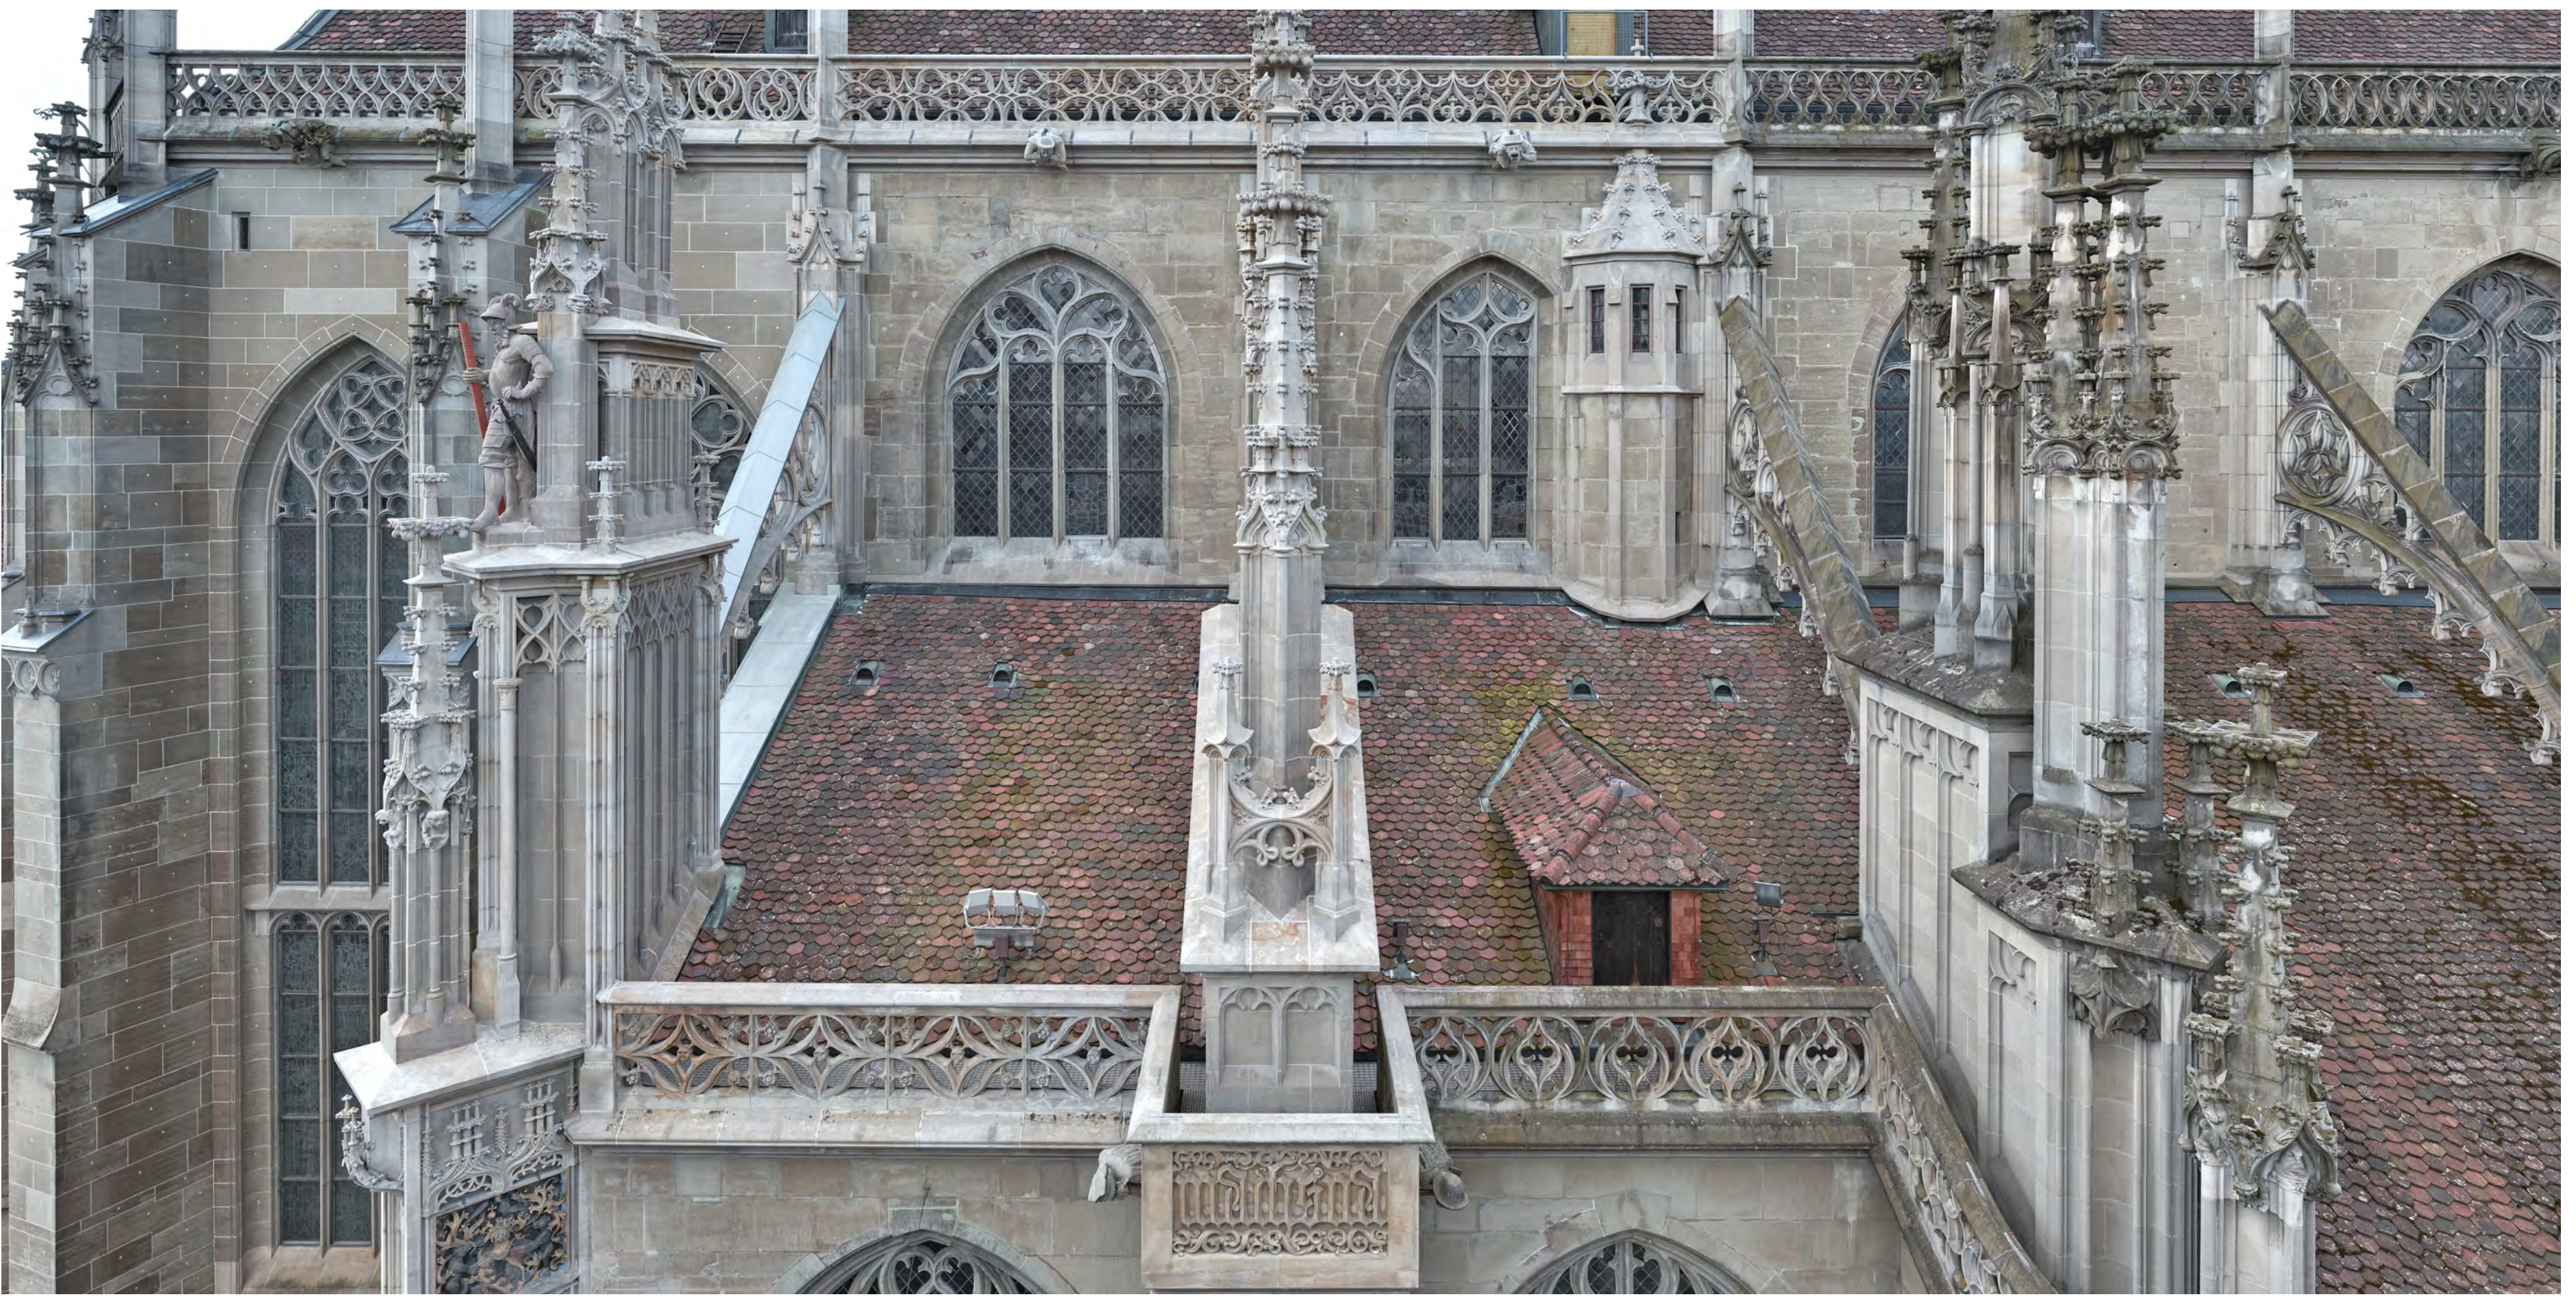
Obergaden - Schlusszustand.

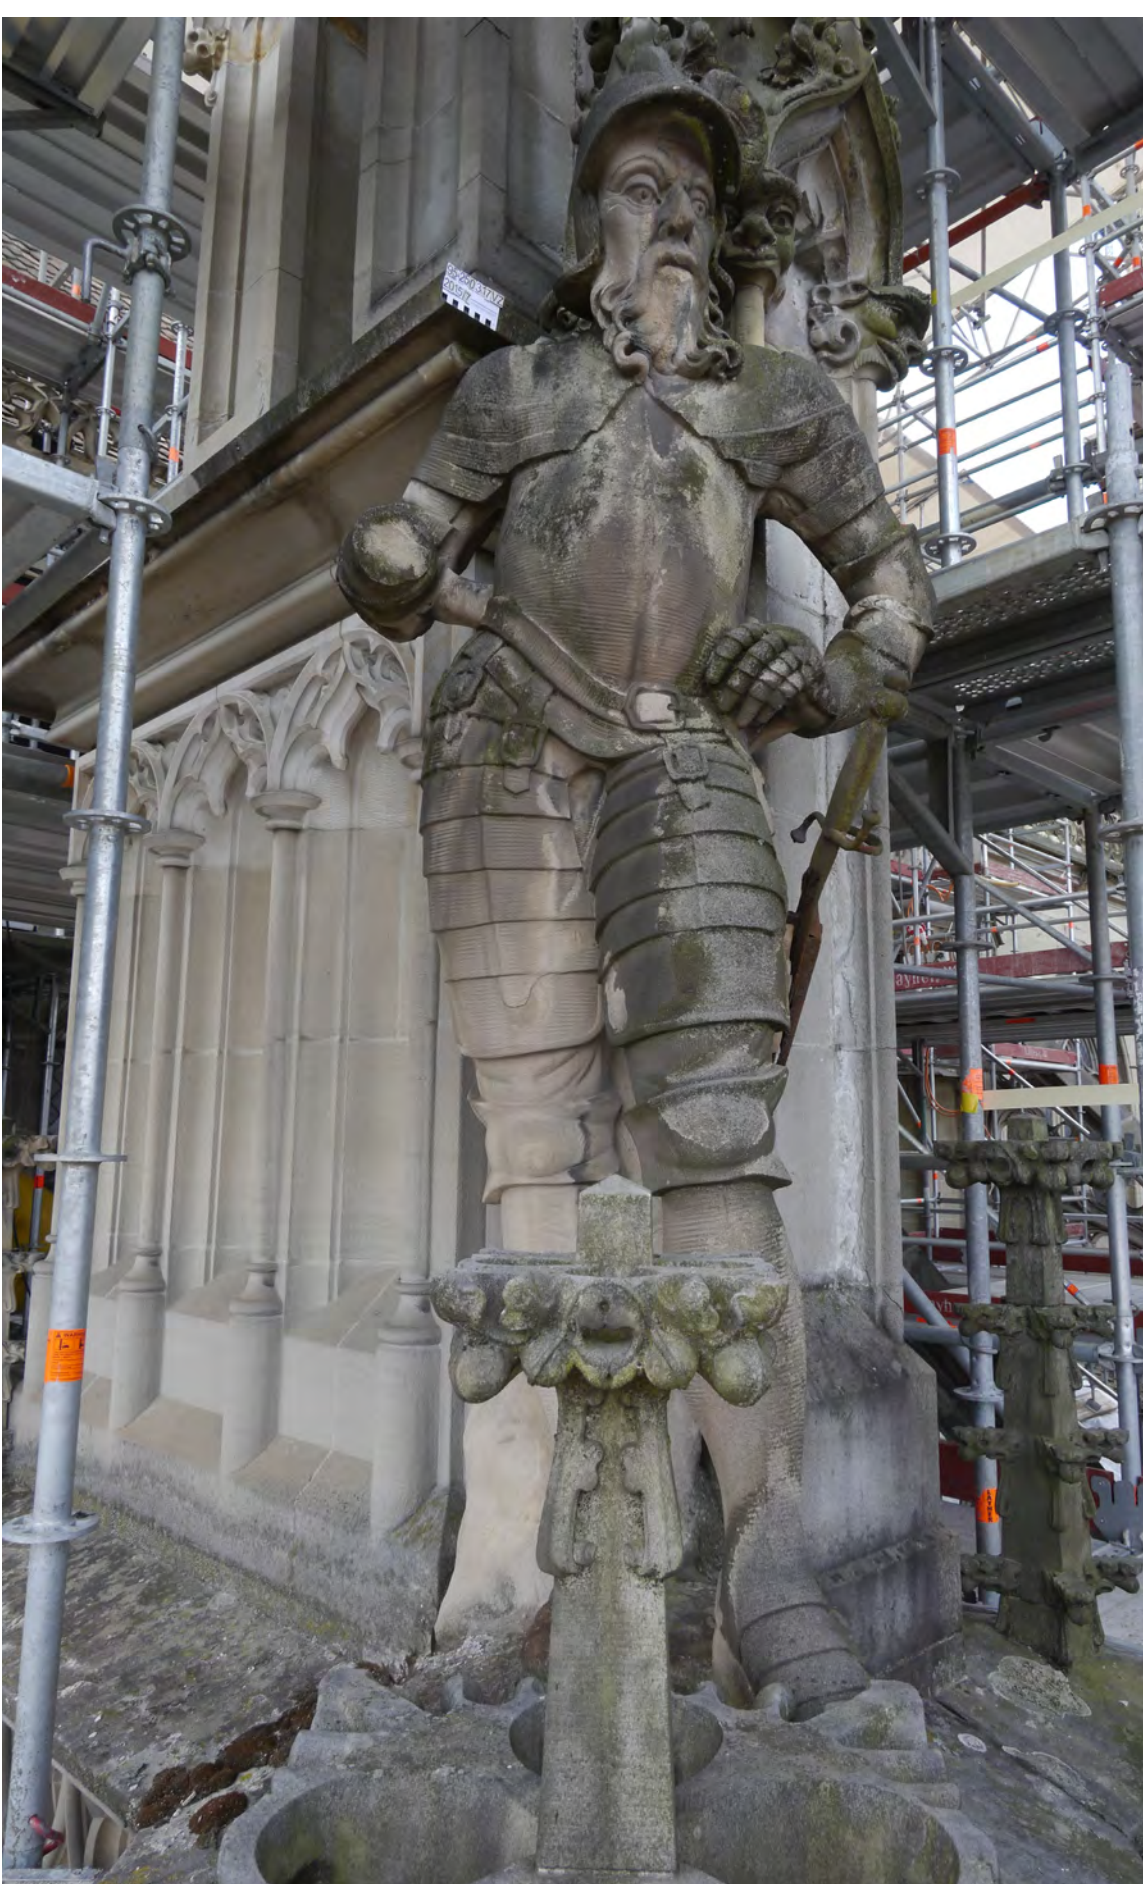
Werkmeisterstatue - Vorzustand.

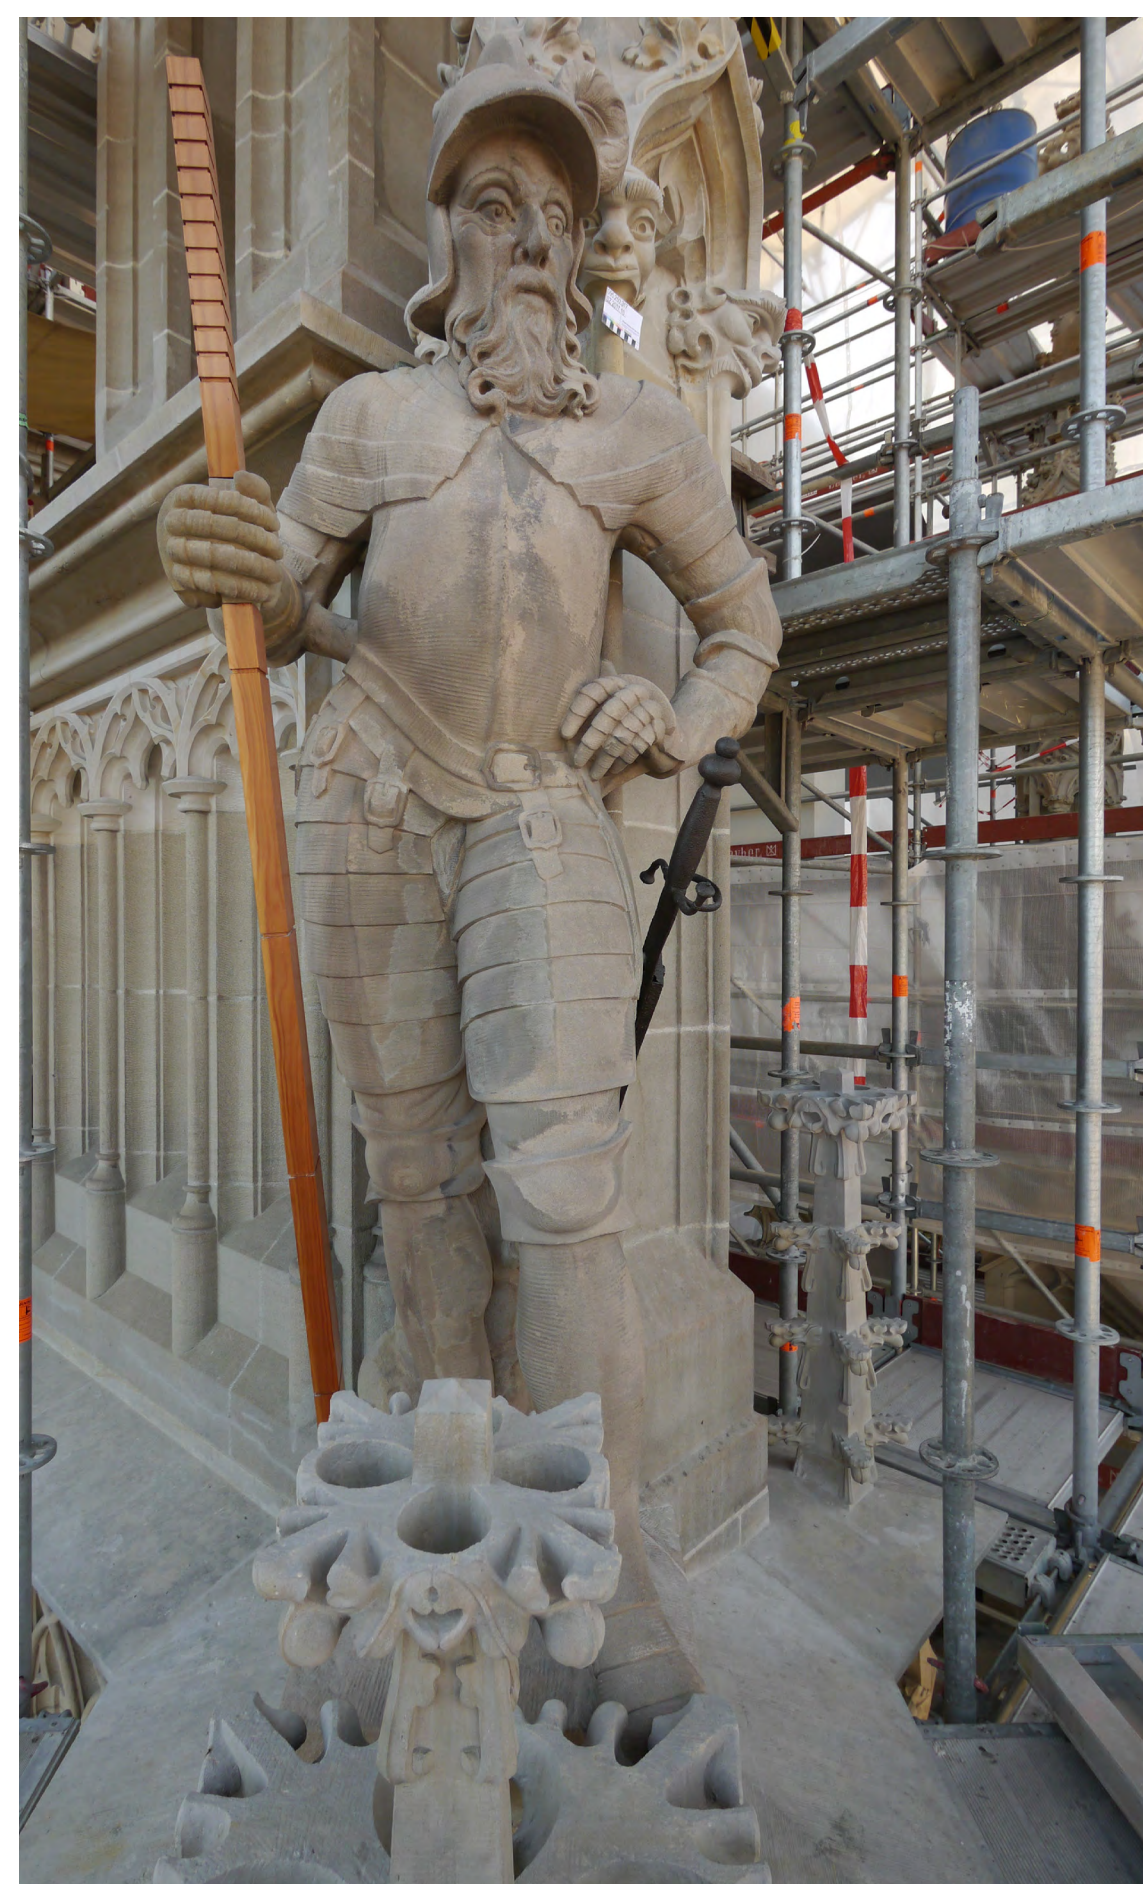
Werkmeisterstatue - Schlusszustand.

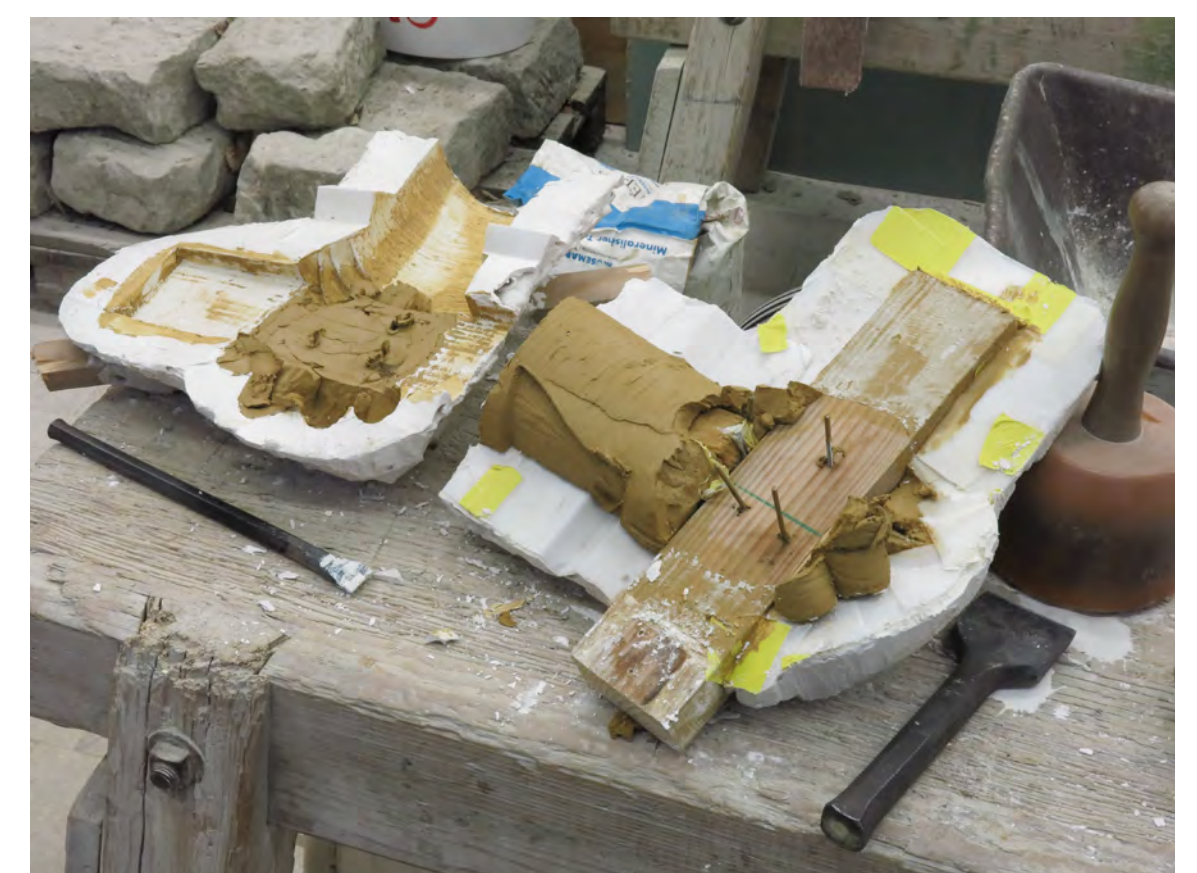
Werkmeisterstatue - Rekonstruktion der Hand.

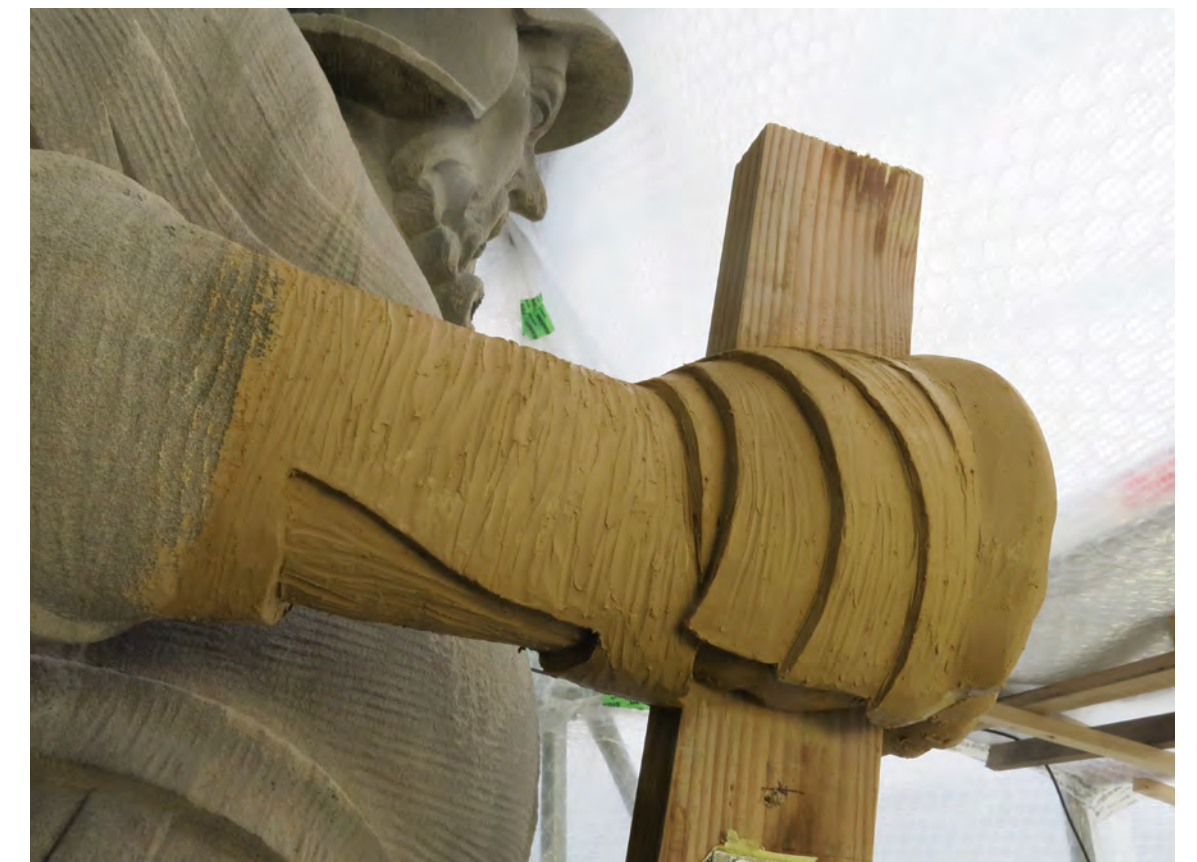
Werkmeisterstatue - Rekonstruktion der Hand.

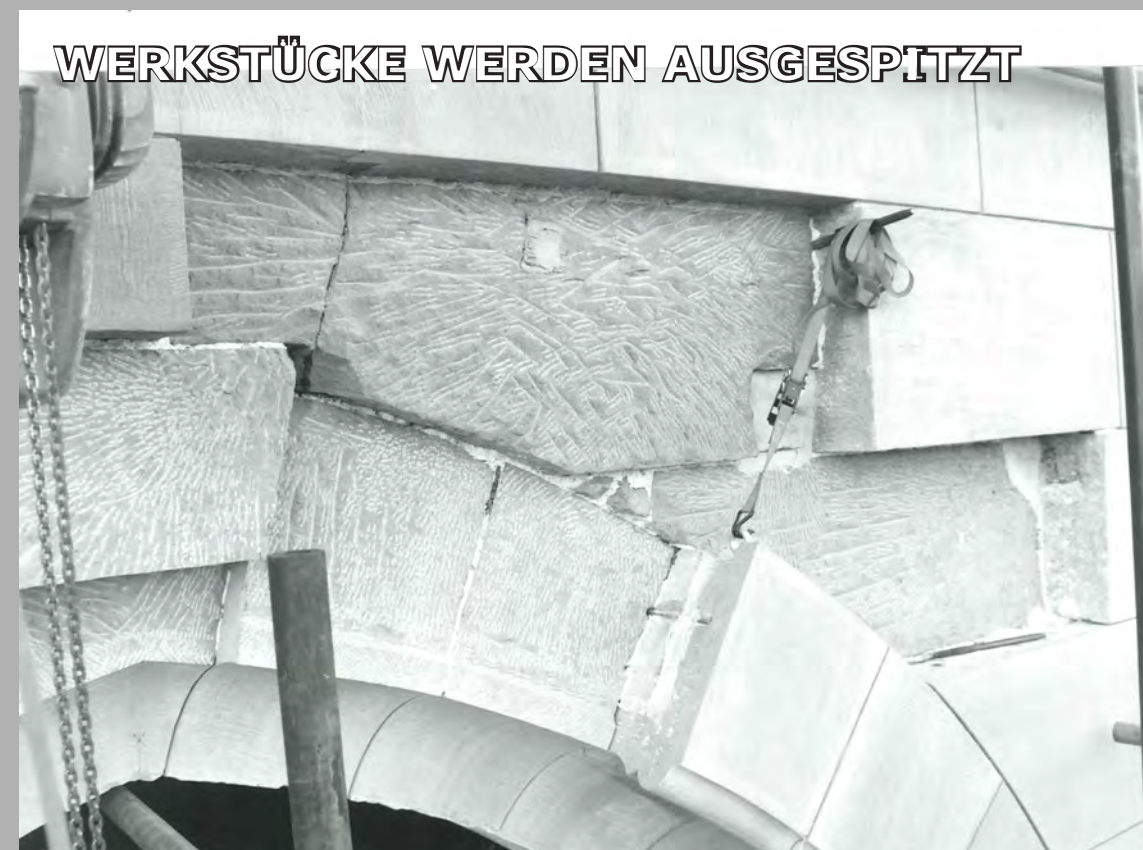
Steinaustausch und massives Zurückarbeiten der Werkstücke an den Wandflächen.

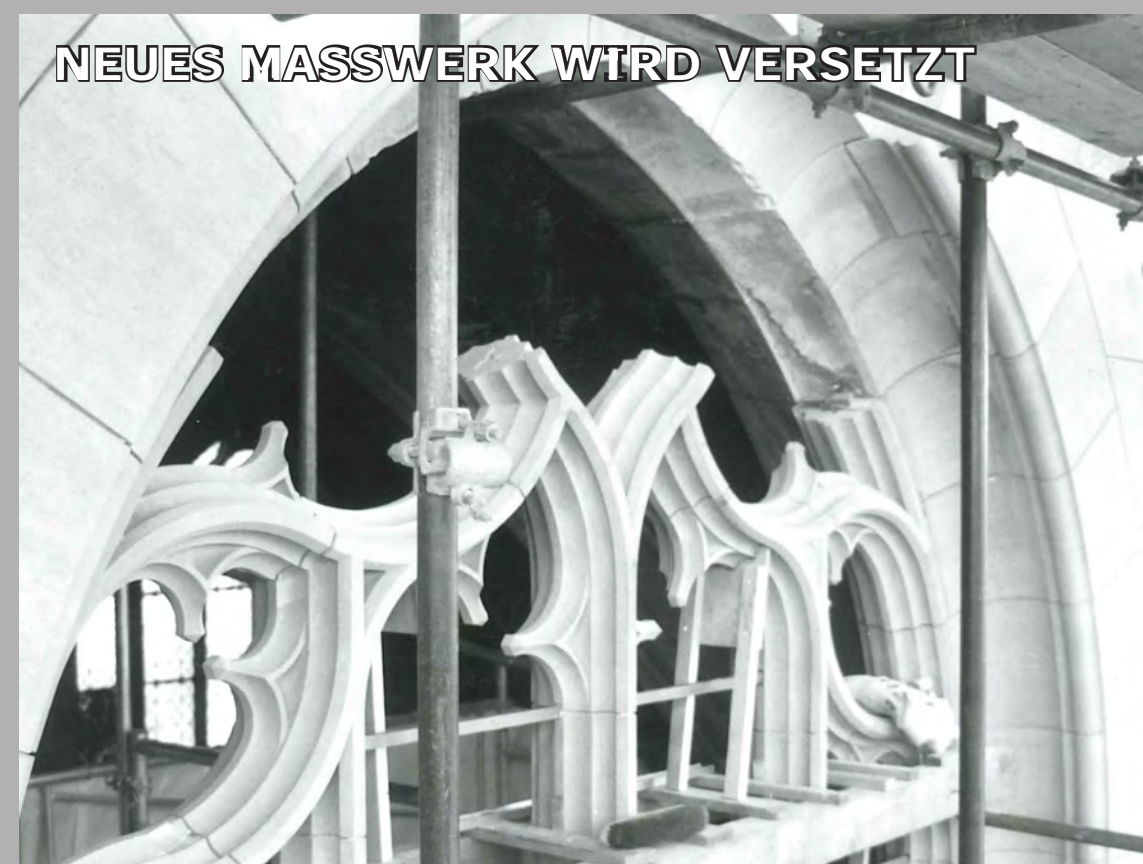
Neue Kopie des Fenstermasswerkes wird eingesetzt.

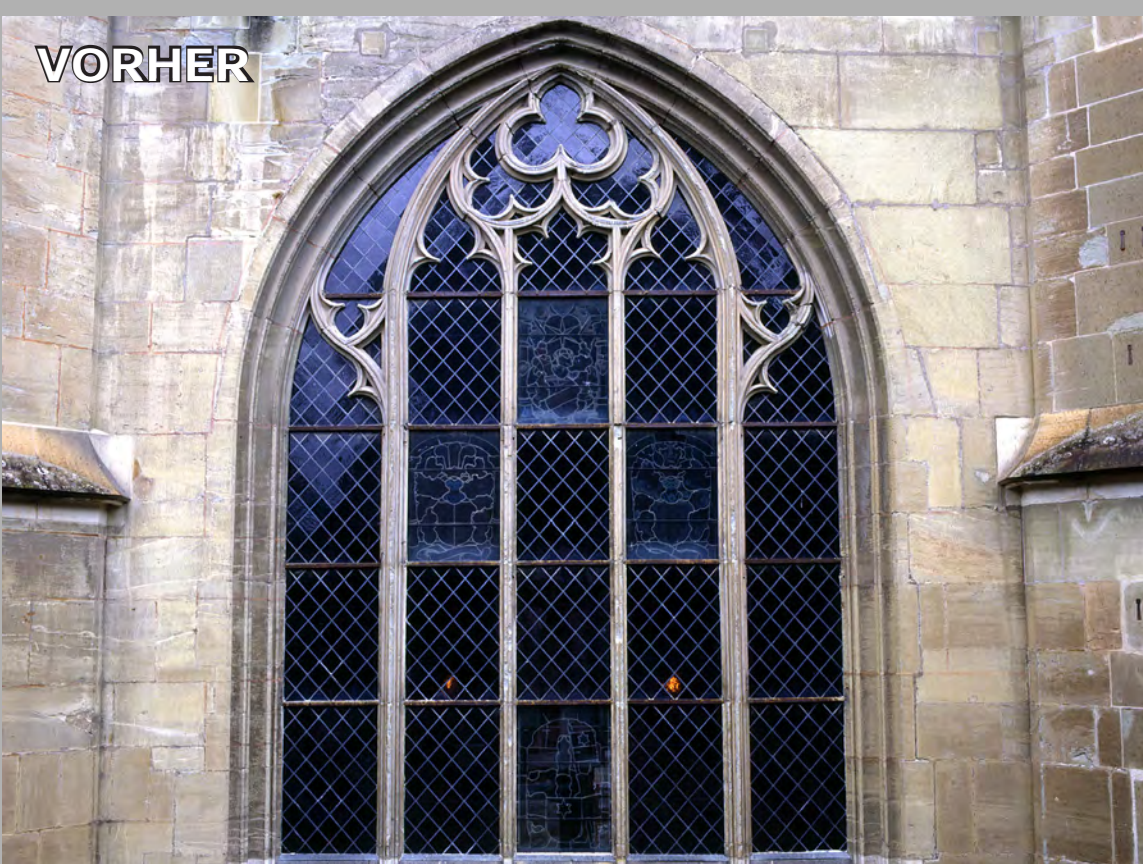
Seitenschiff Feld 70 Süd vor der Konservierung / Restaurierung.

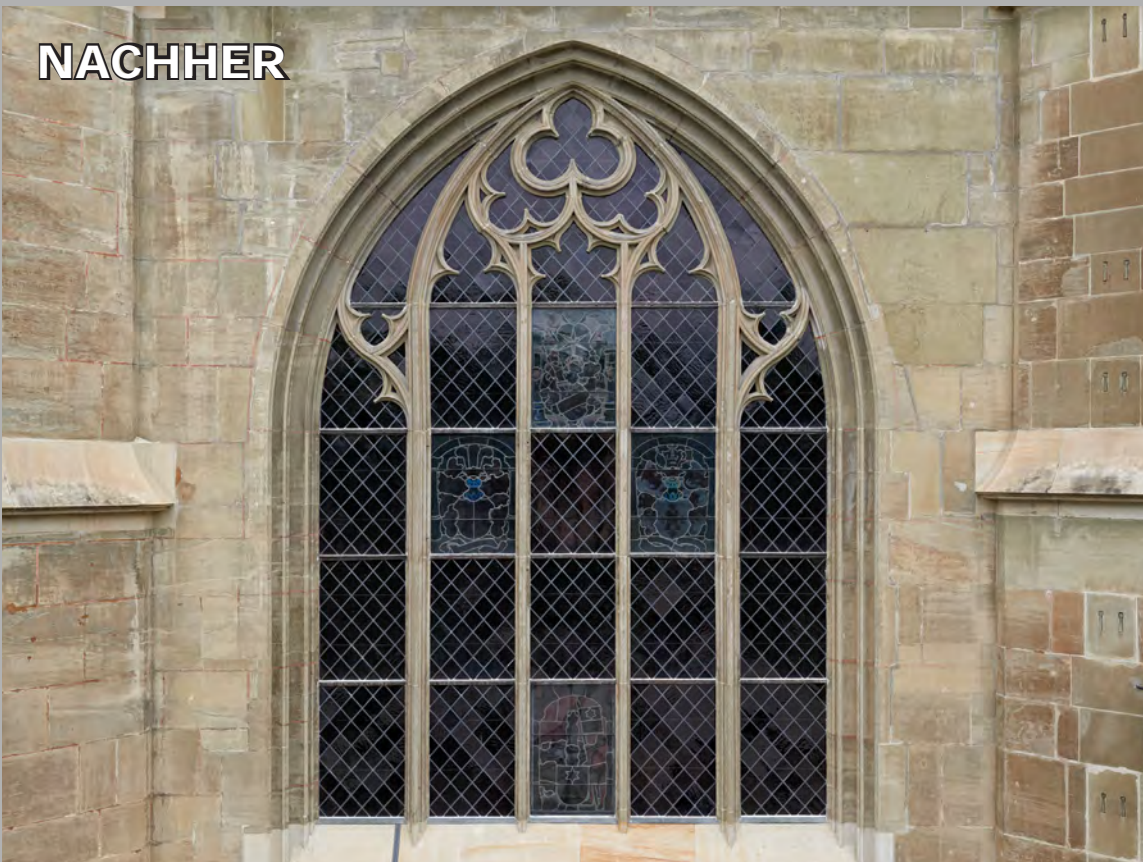
Seitenschiff Feld 70 Süd nach der Konservierung / Restaurierung in situ (ohne jeglichen Steinaustausch).

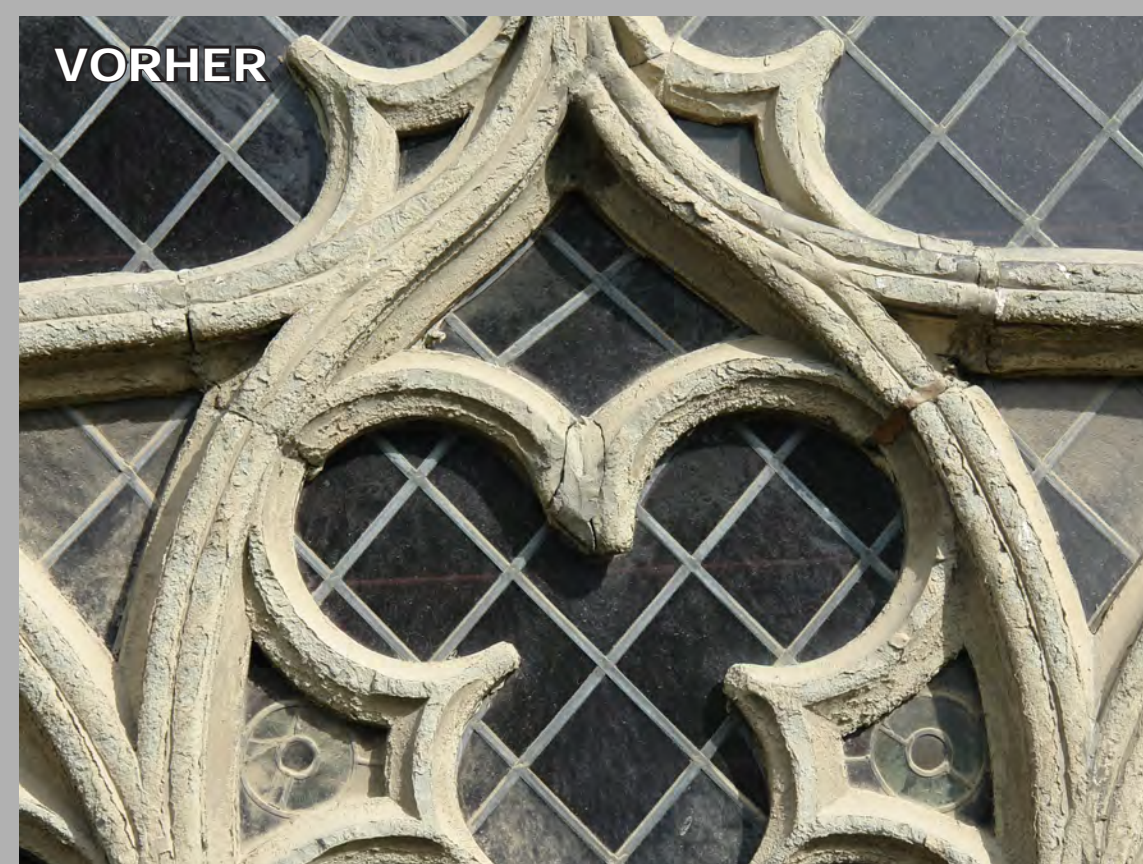
Seitenschiff Feld 50 Südseite - Masswerk mit starken Verwitterungsschäden.

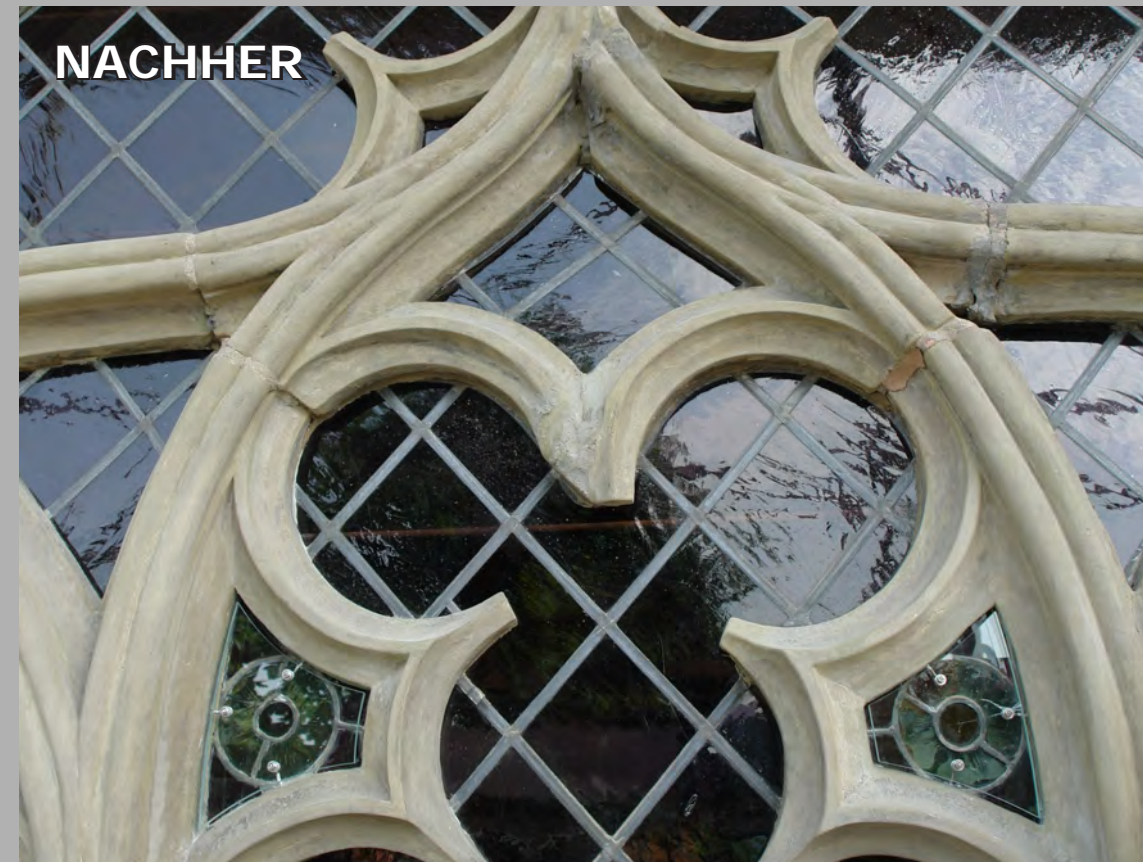
Seitenschiff Feld 50 Südseite - Masswerk mit Steingergängsmörtel repariert.

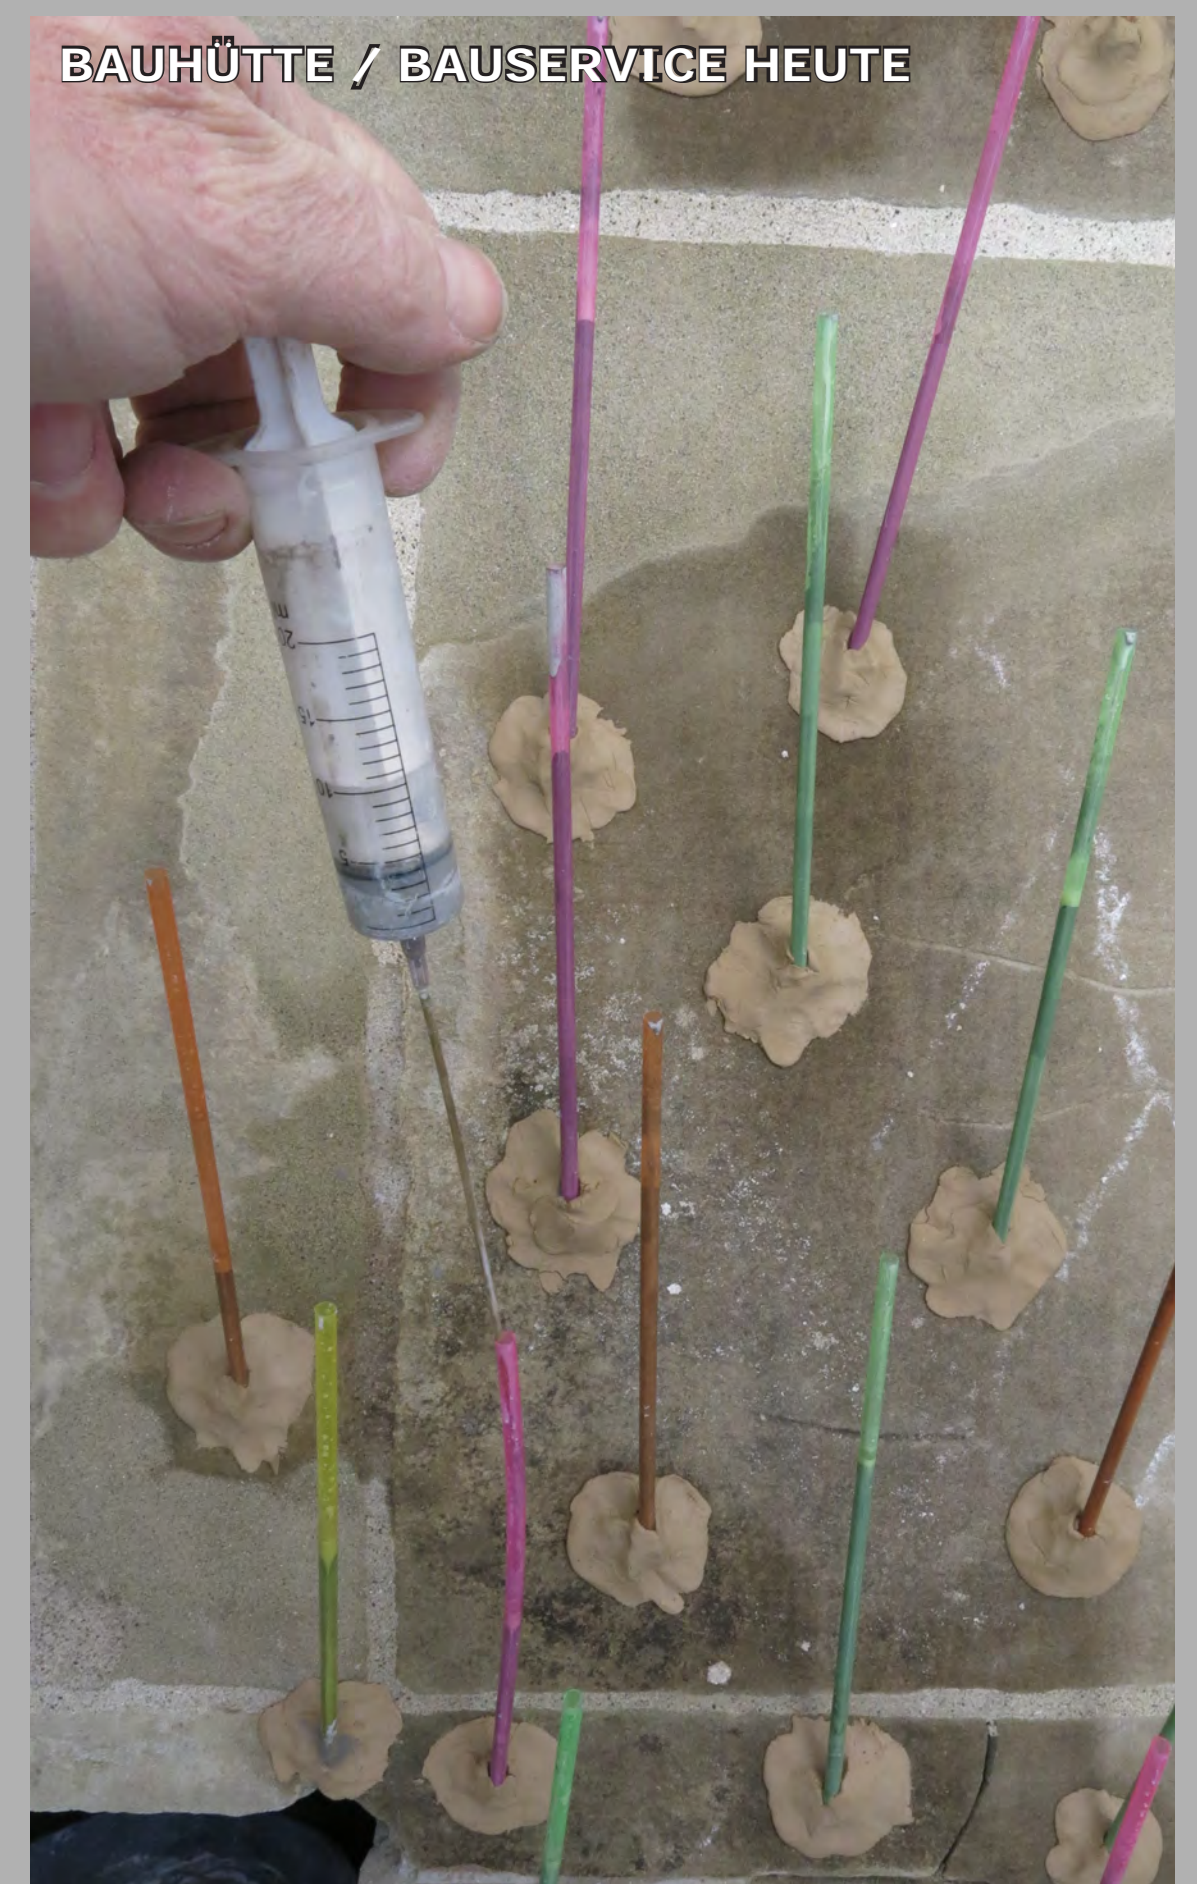
Zusätzliche Kompetenzen in der Steinkonservierung (im Bild: Hintergiessen von Hohlstellen an einem Fenstermasswerk am Turm- oktogon).

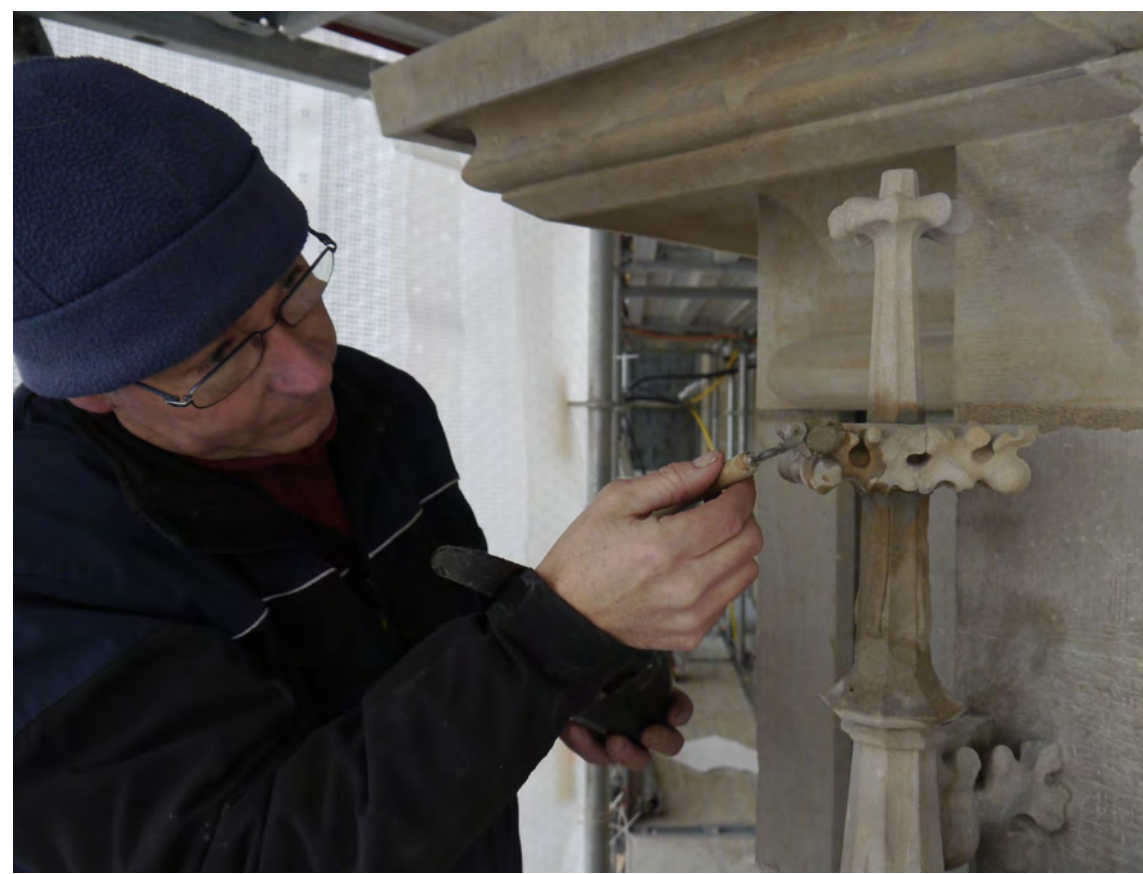
Aufmörtelung statt Steinaustausch.
