Massnahmenspektrum

Konservierung, Restaurierung, Natursteinarbeiten

Restaurierung Chor und Gewölbe | 2013-2017

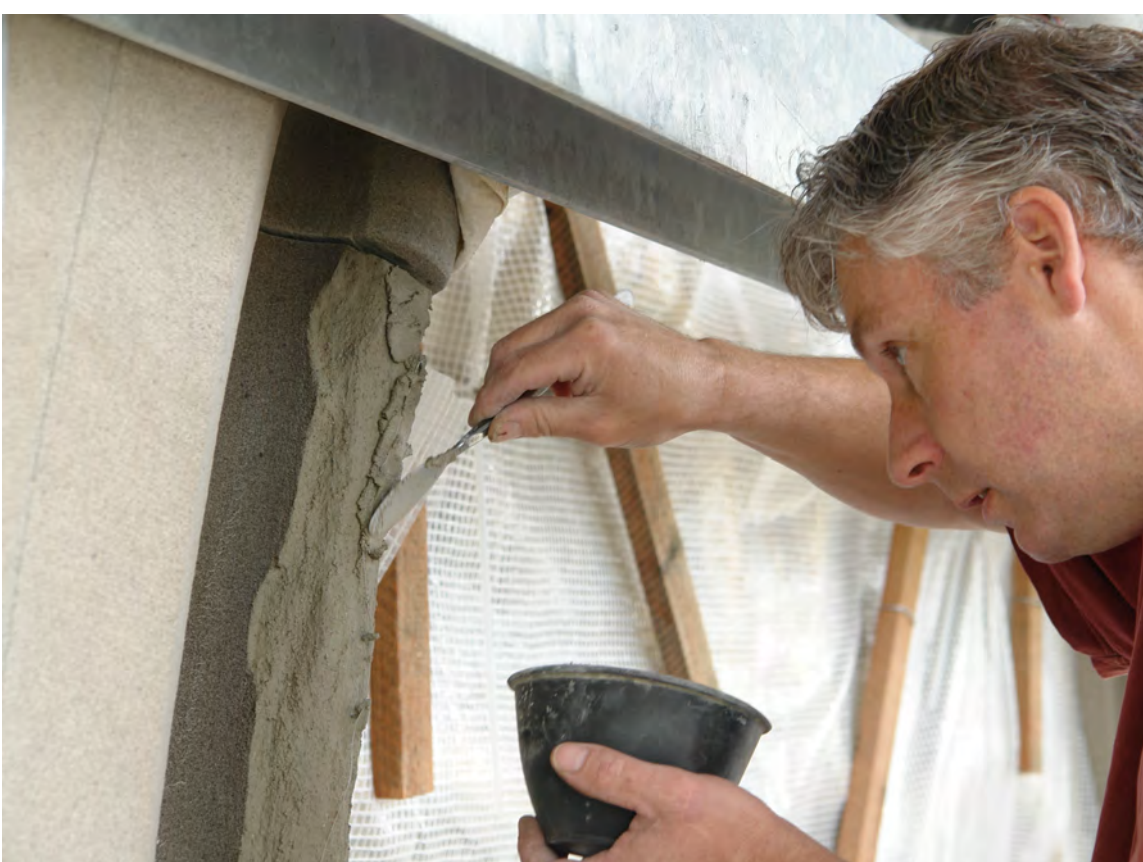
Aufmörtelung statt Steinaustausch.

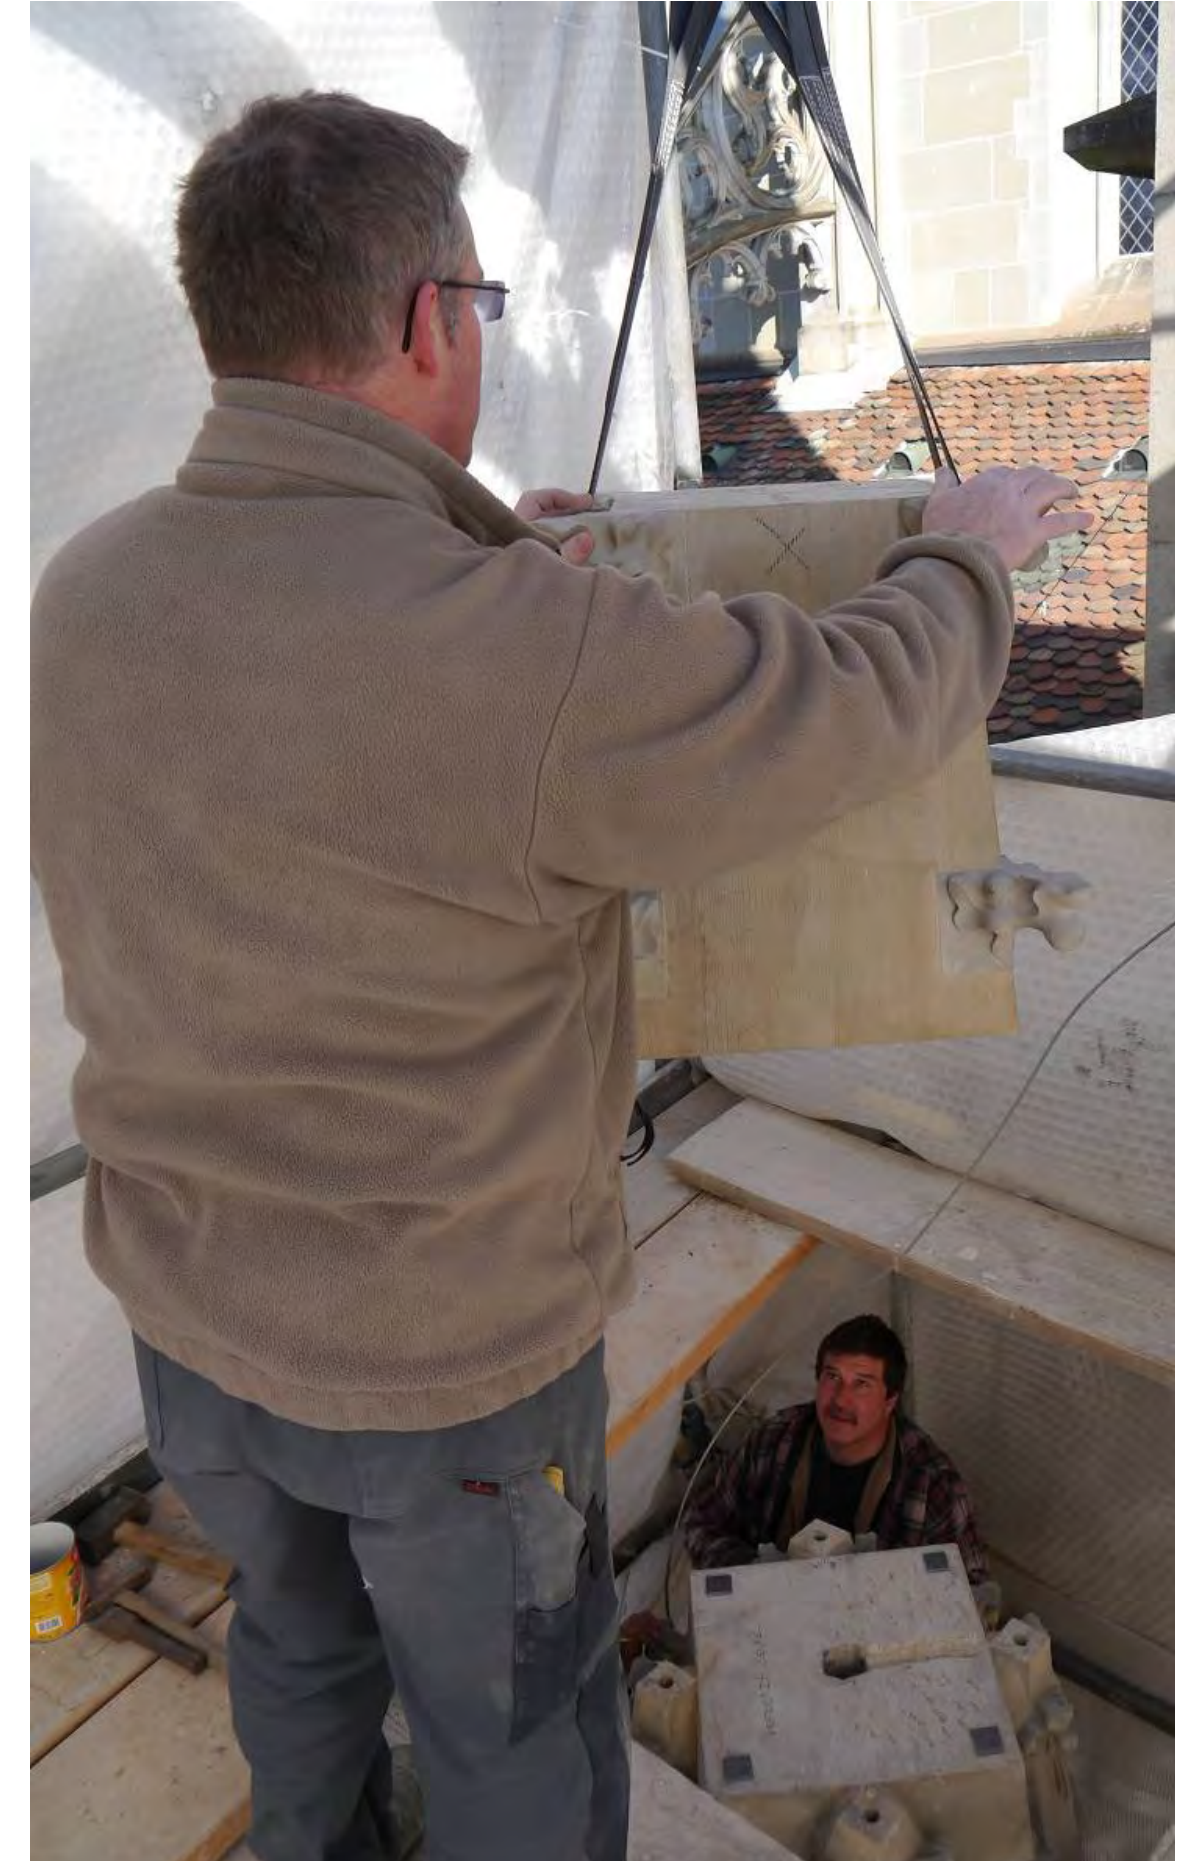
Neu Versetzen einer Fiale.

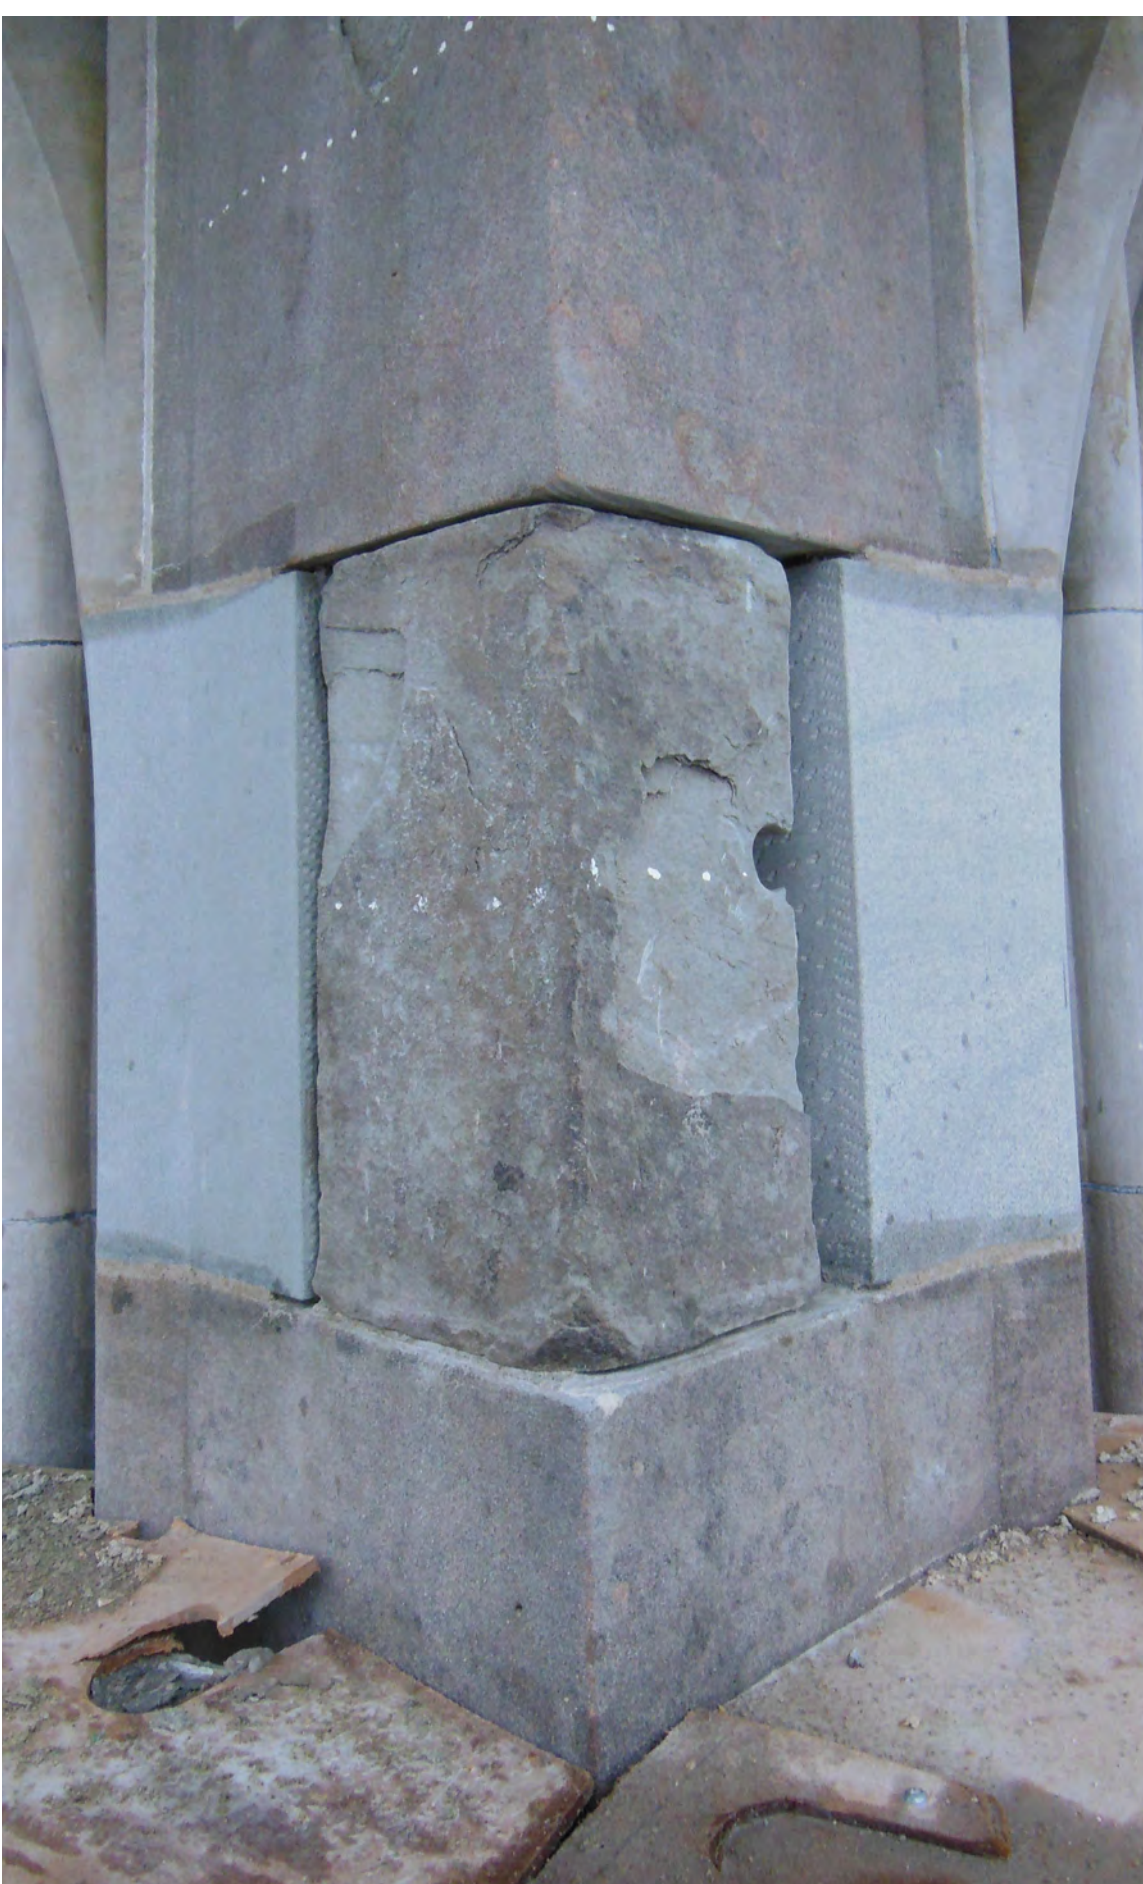
Stark verwitterter Stein am Turmhelm.

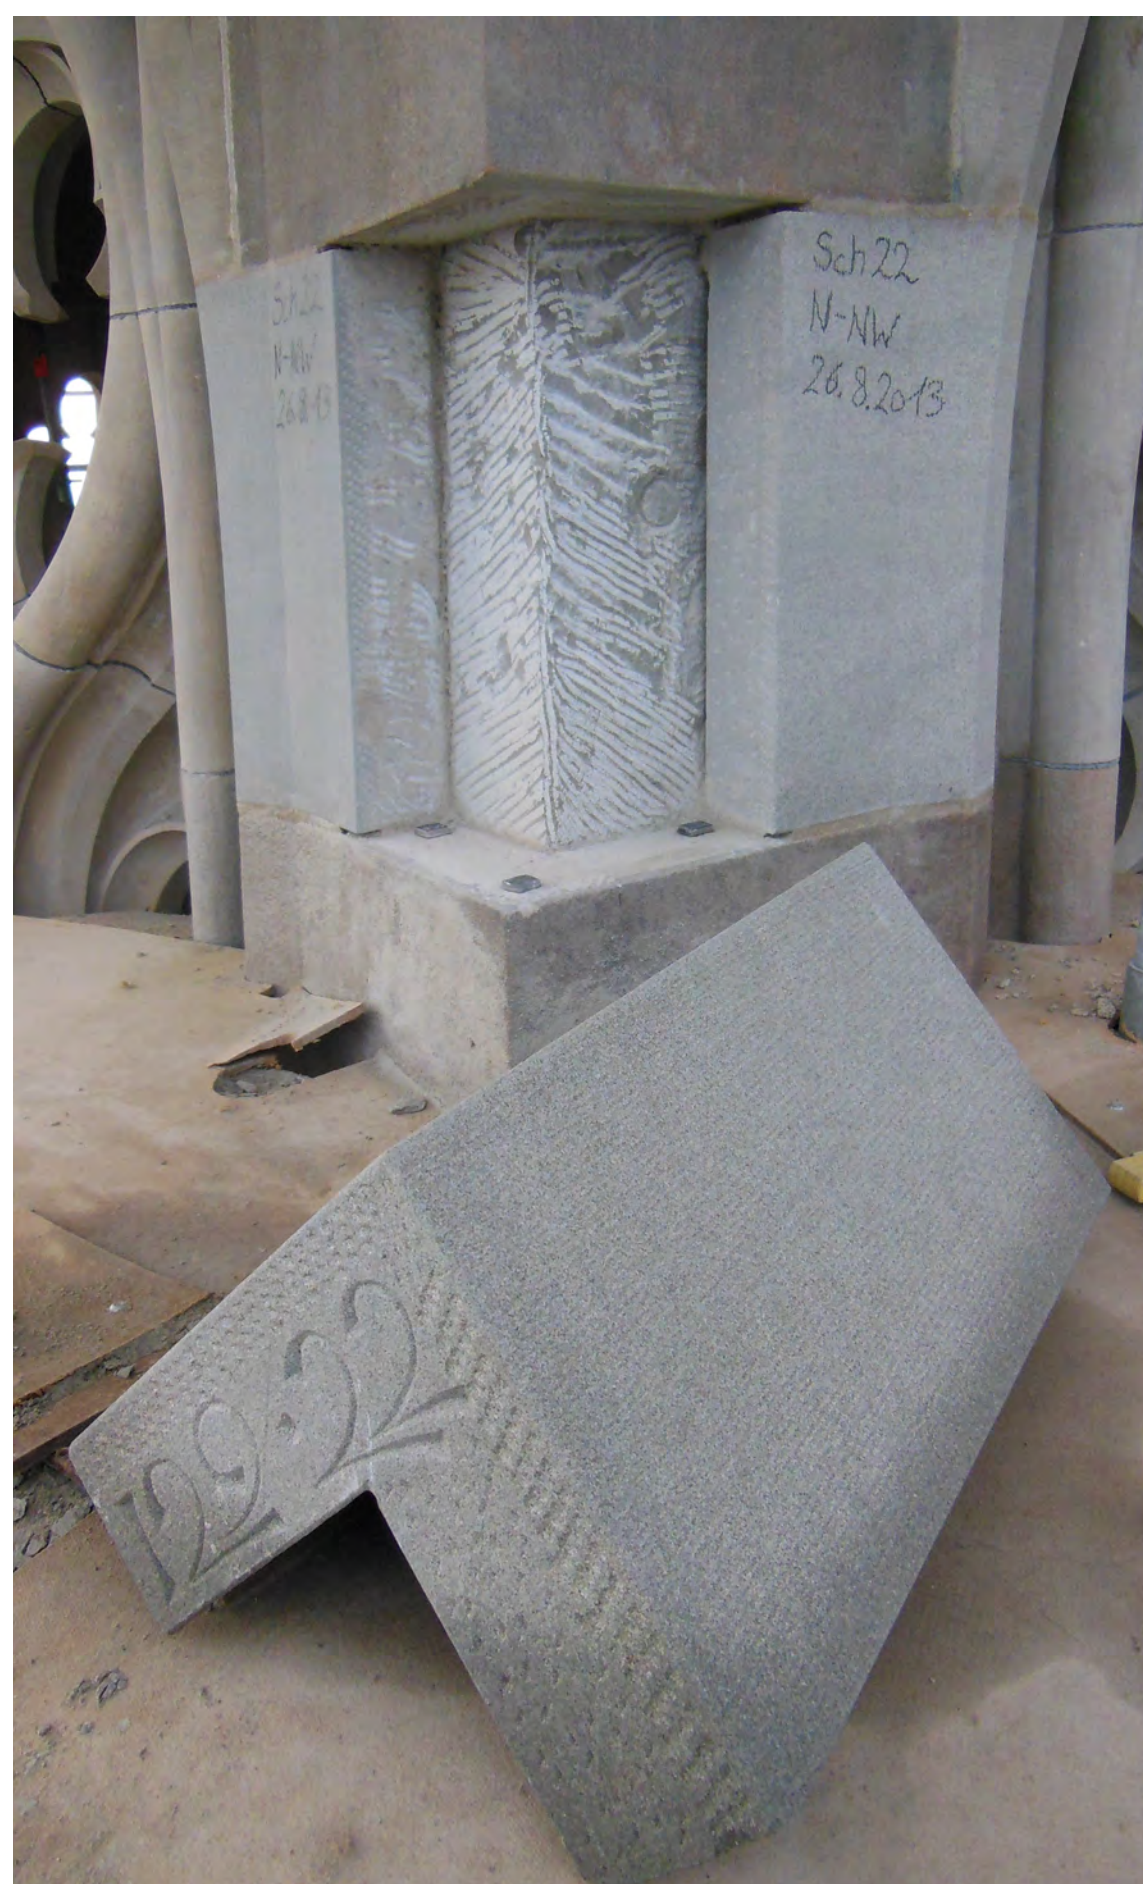
Vierung aus Bollinger Sandstein.

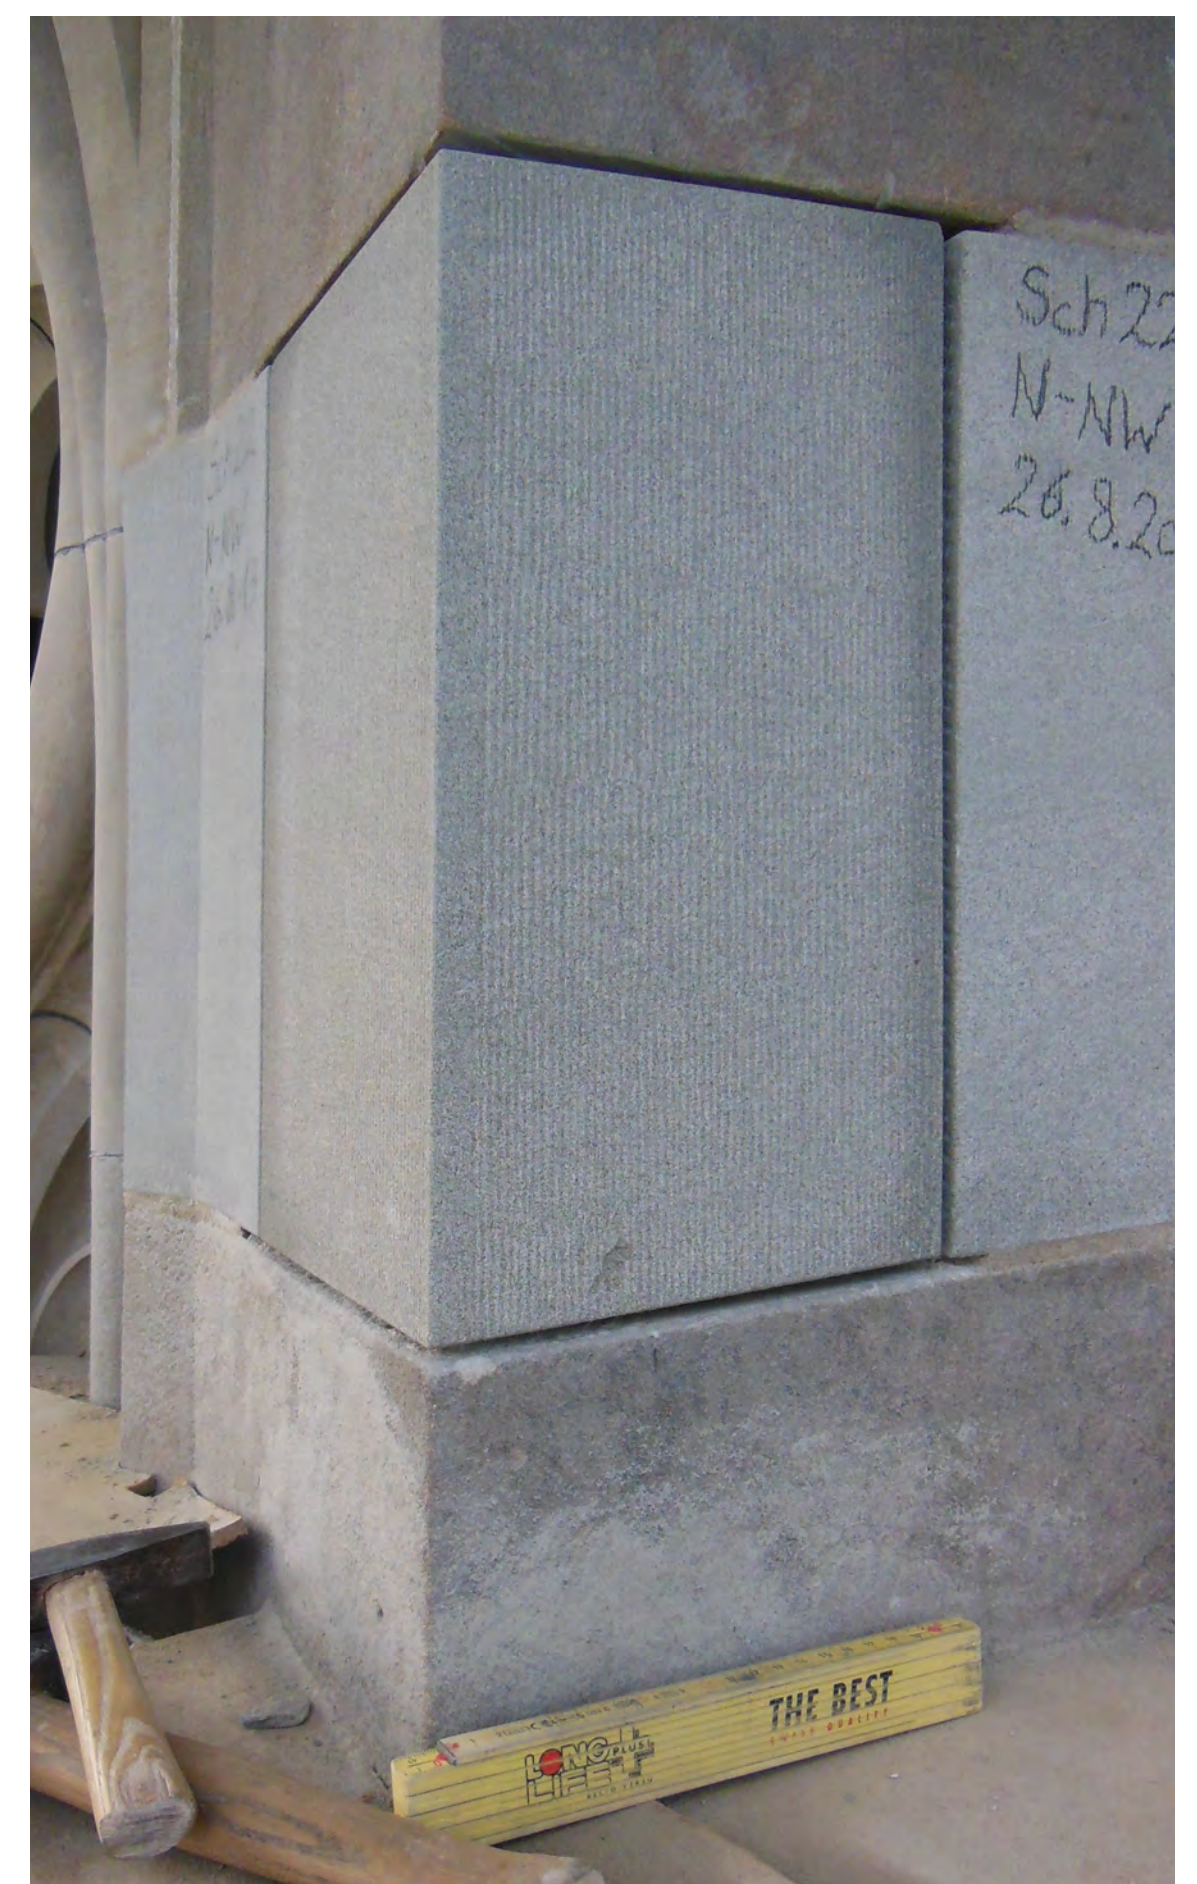
Einsetzen der neuen Vierung.

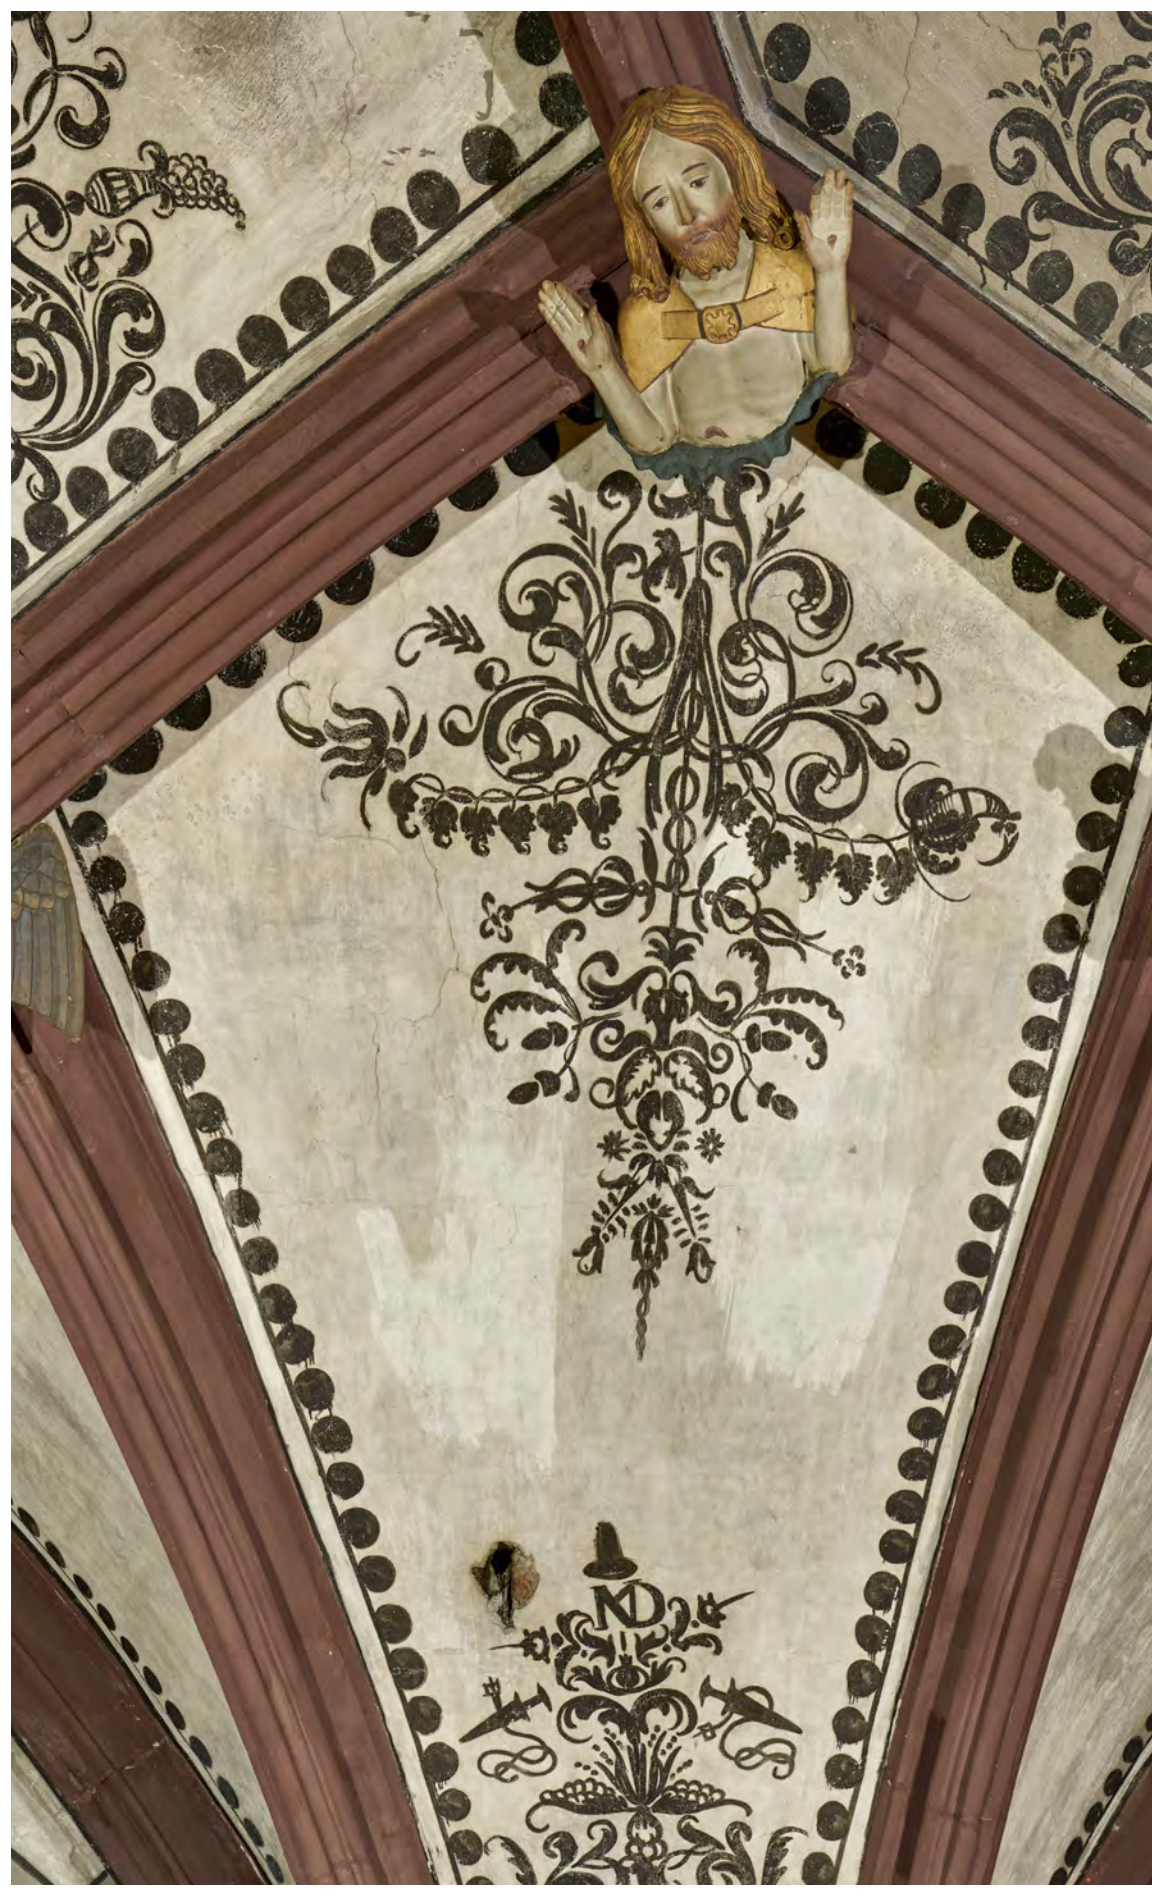
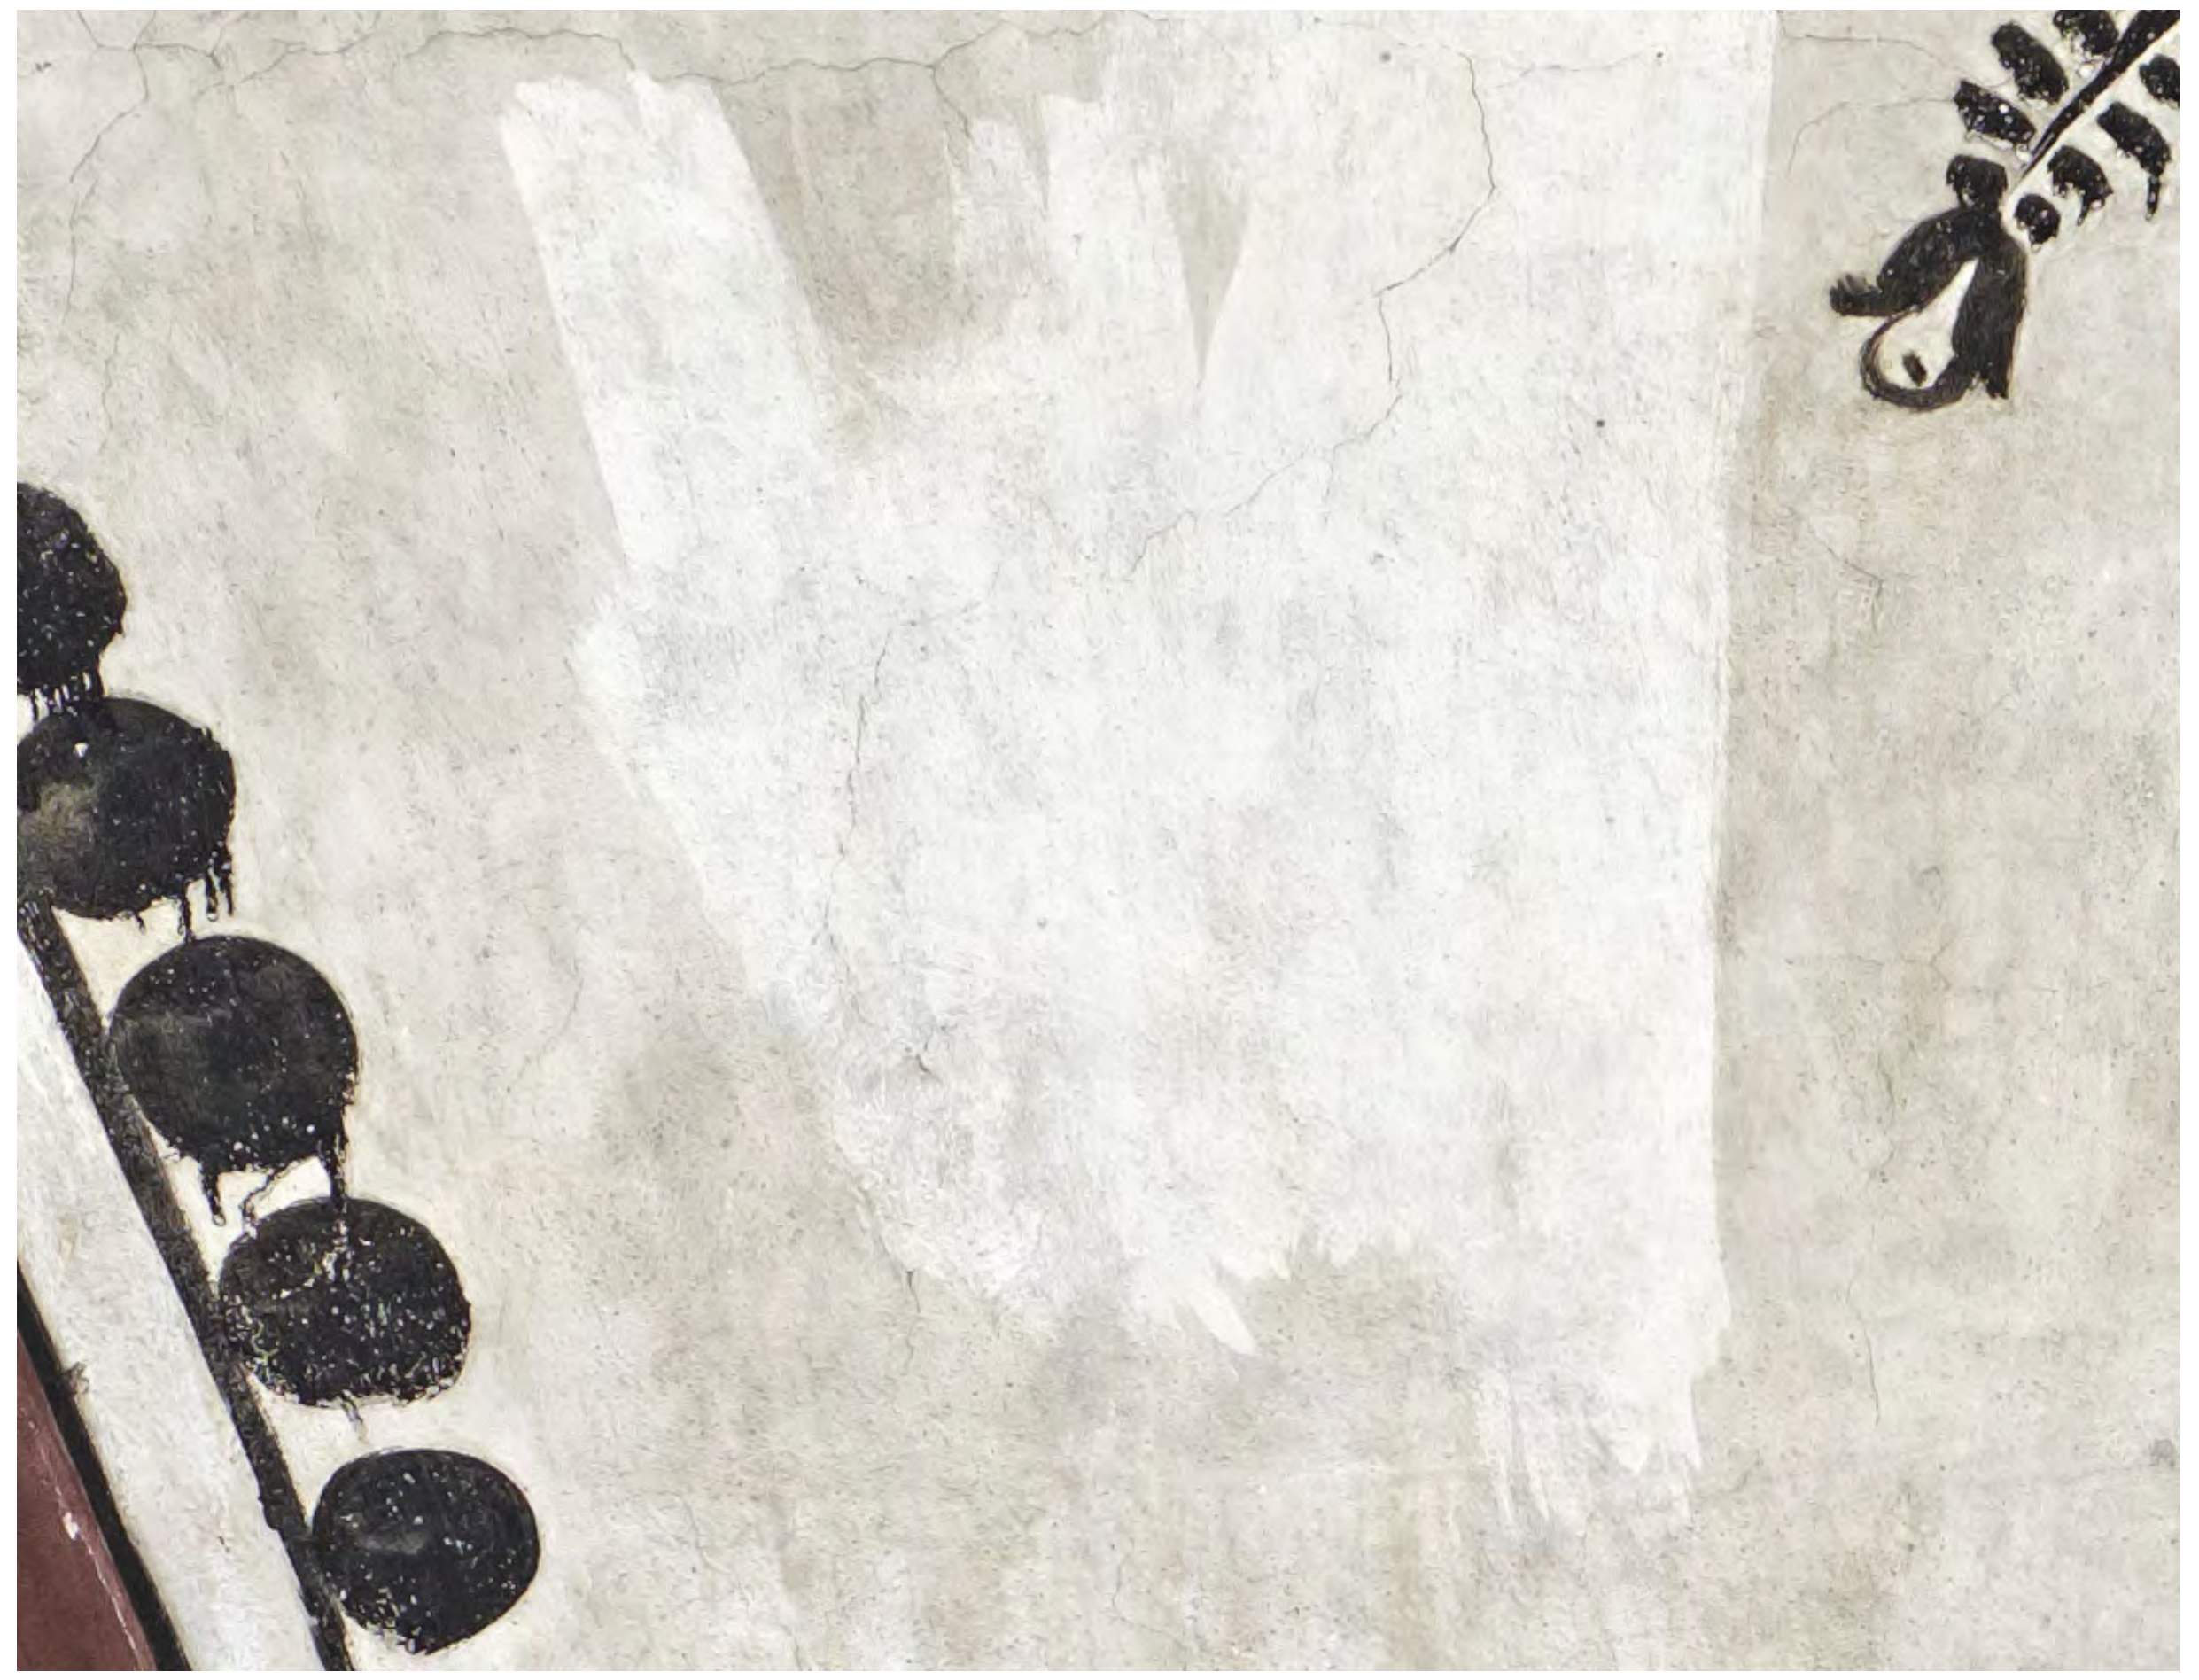
Auf vielen Kappen sind an einigen Stellen heute helle weiße Flecken zu sehen, die unter den schwarzen Ornamenten liegen. Die Arbeitsschritte für die Bemalung der Kappenflächen waren folgende:

1. Auftragen des Putzes
2. Aufstreichen von Kalktünche
3. Zur Vorbereitung für die Bemalung, Aufstreichen eines tierischen Leims (heute als Knochenleim bekannt)

Der Leim sorgte dafür, dass die schwarze Farbe nicht vom Kalkuntergrund aufgesaugt wurde. Zwischen Vorbereitung und Malen gab es einen Zeitunterbruch, in der die unbemalten Kappen schmutzig wurden. Die Schmutzstellen wurden mit Kalkfarbe überstrichen. Ein Leim wurde nicht mehr aufgetragen. Heute markieren sich diese nachgestrichenen Flächen als weiße Flecken. Sie sind anders gealtert als die geleimten Flächen.

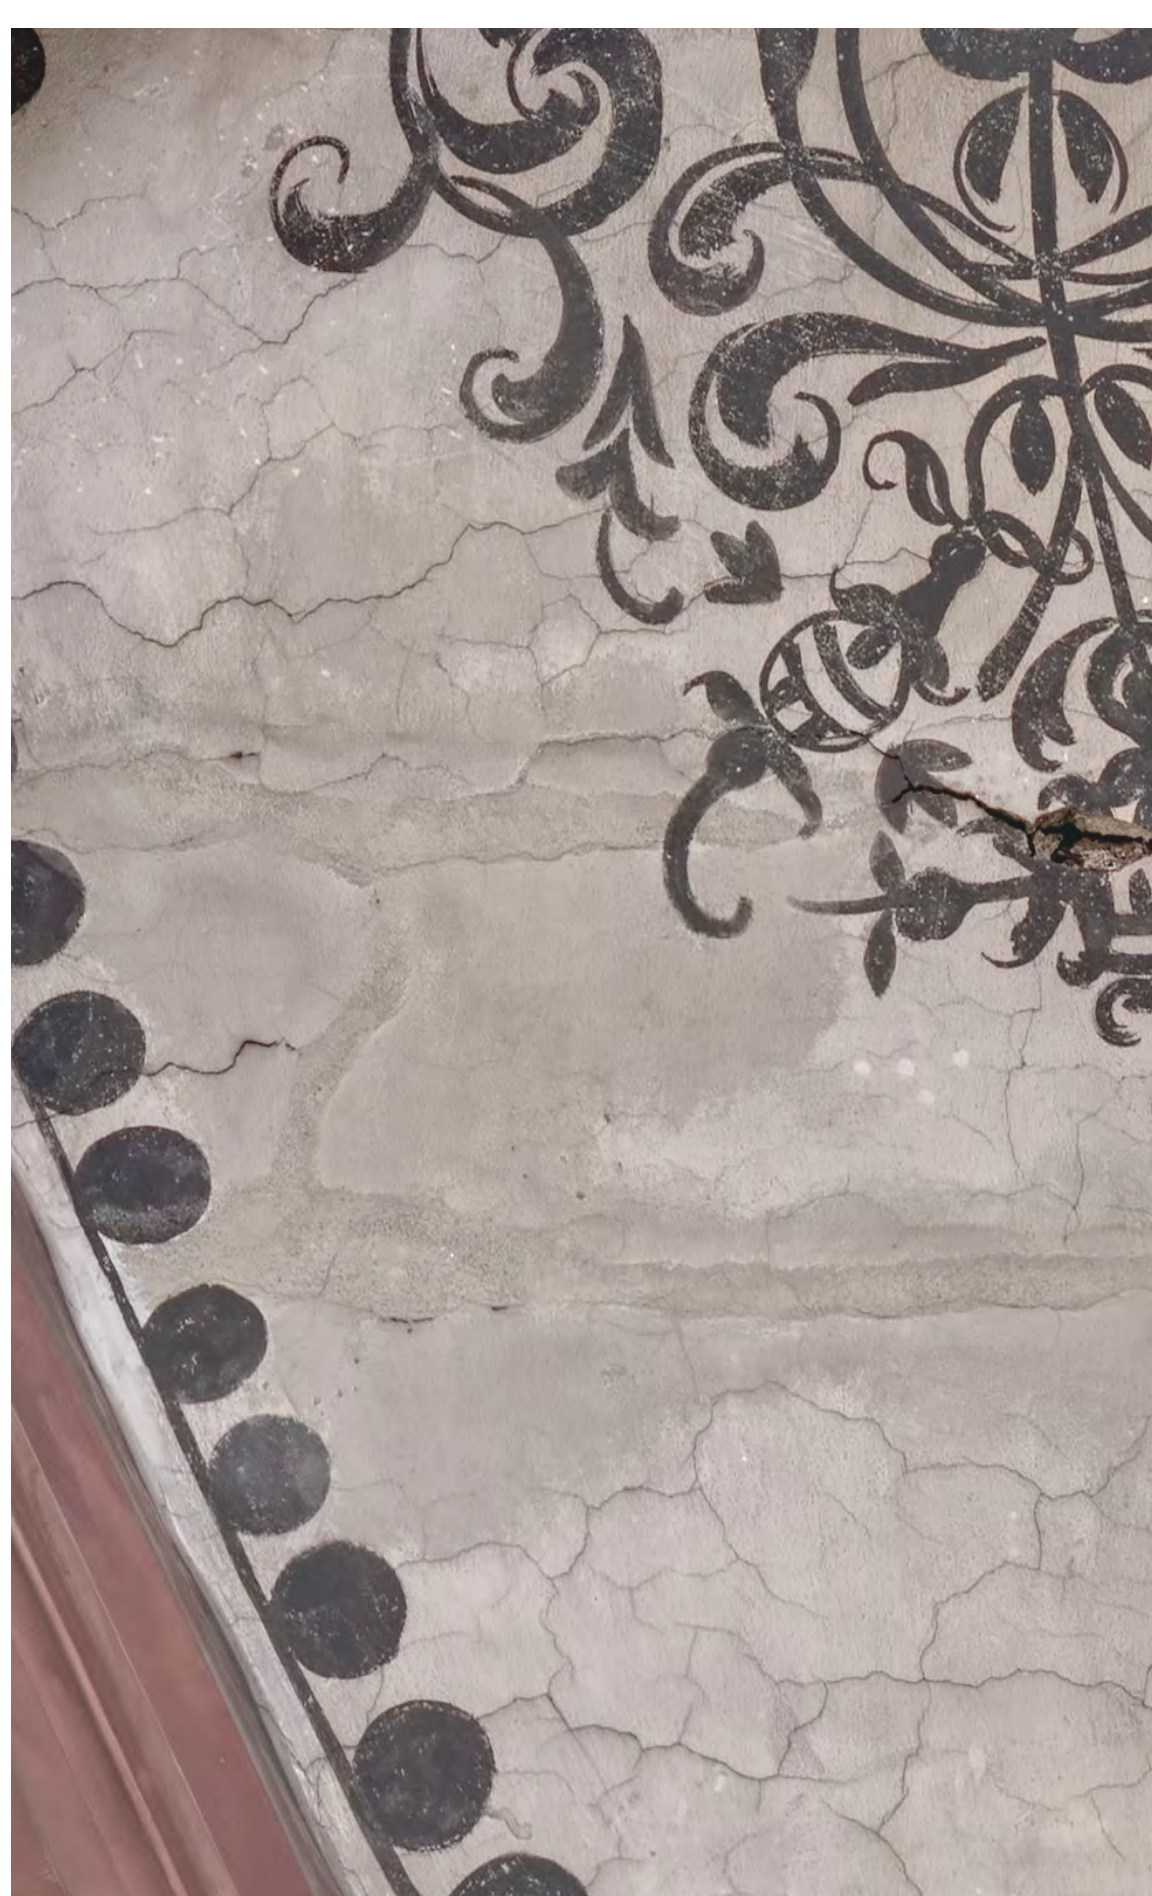
Kappe im Vorzustand mit Verschmutzungen, Kittungen und Retuschen von 1910.

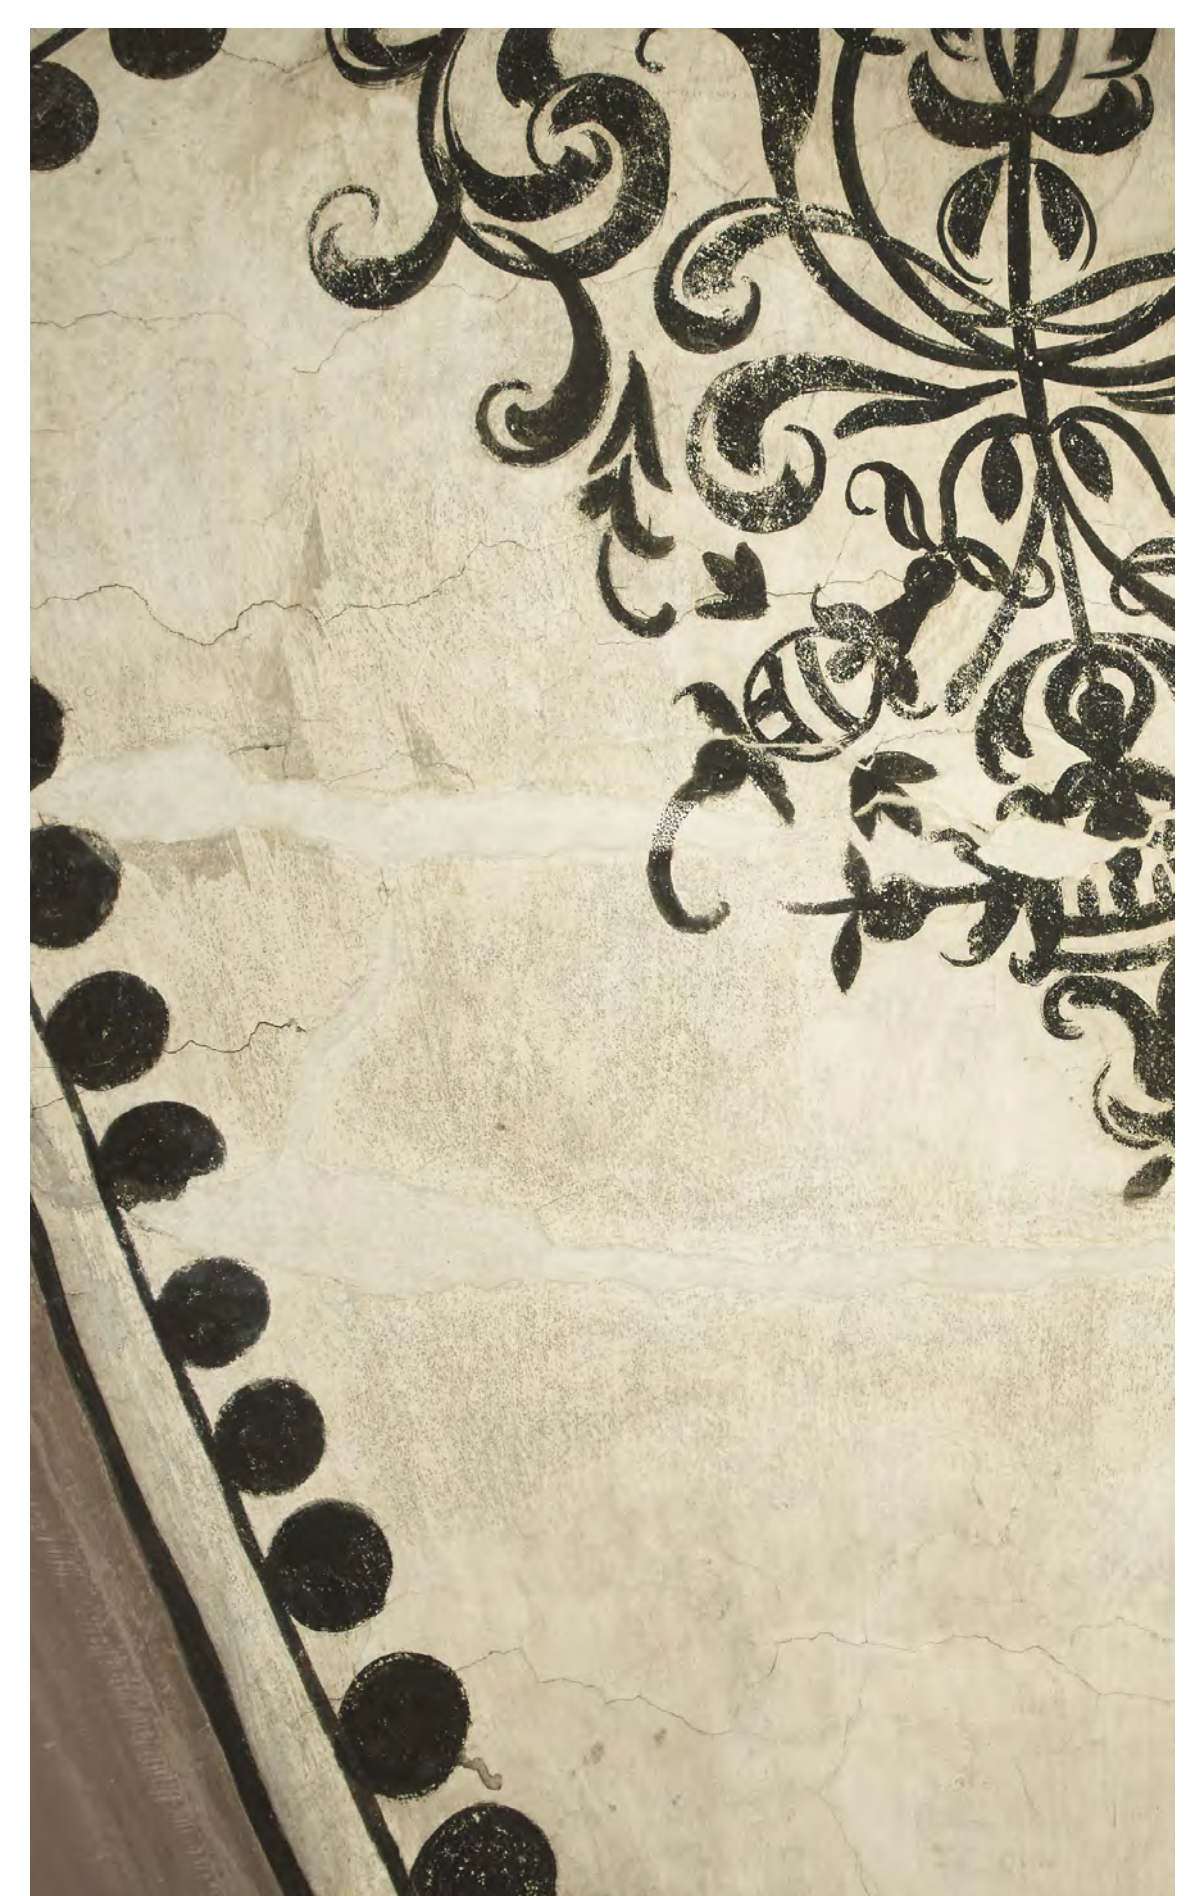
Kappe im Endzustand nach Abnahme der Retuschen von 1910 und der Überarbeitung der Kittungen.

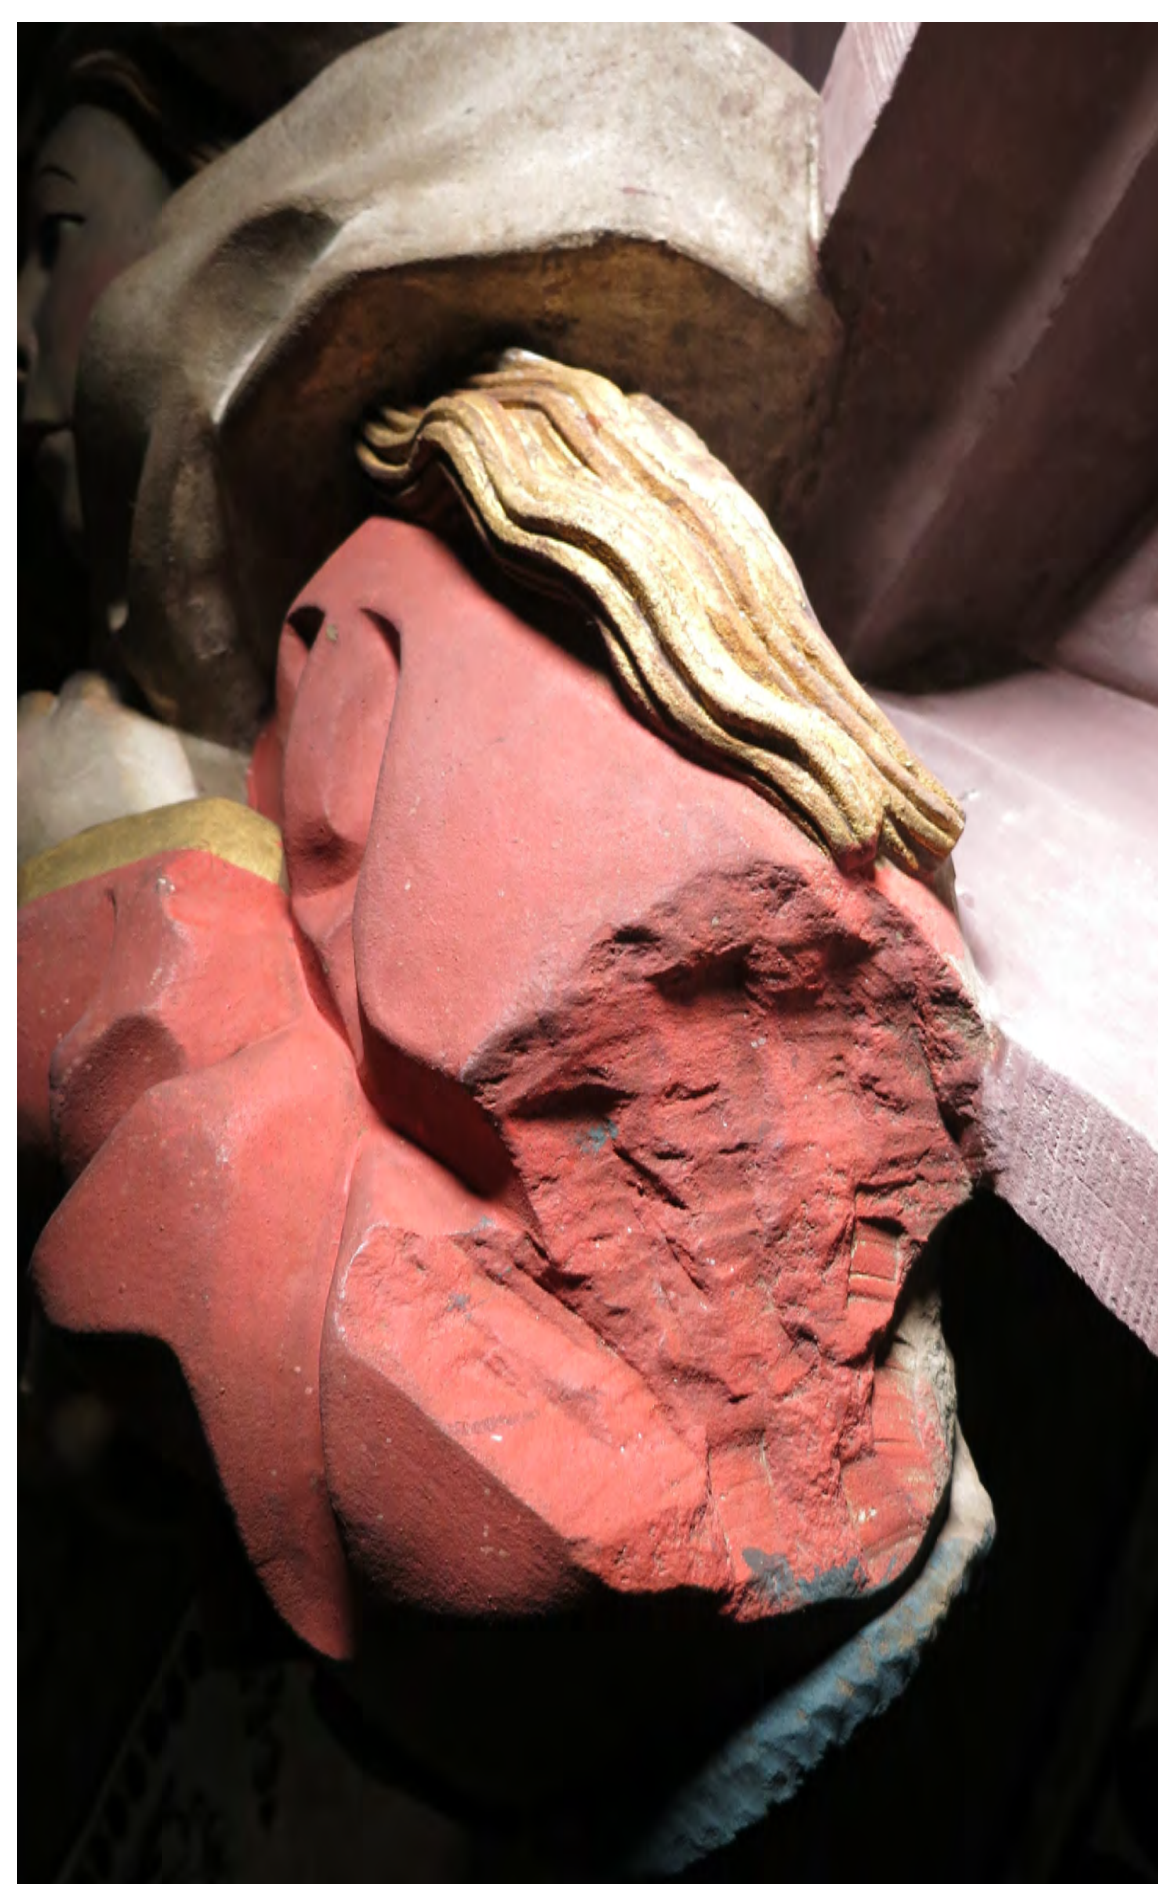
Nr. 33 - Elisabeth, Schlusszustand 2017
Beim Einbau der Schlusssteine zeigte sich, dass der Abstand zwischen Skulptur und Rippenanschluss oft zu klein war, um den Stein auf das Lehrgerüst abzusetzen. Das Problem wurde kurzerhand gelöst, in dem man einfach ein Stück der Skulptur abschlug, danach hatte das Stützholz wieder Platz. Die Fehlstellen wurden später einfach mit Farbe überstrichen.
