GRUNDLAGEN / DOKUMENTATION

Bestandesaufnahme

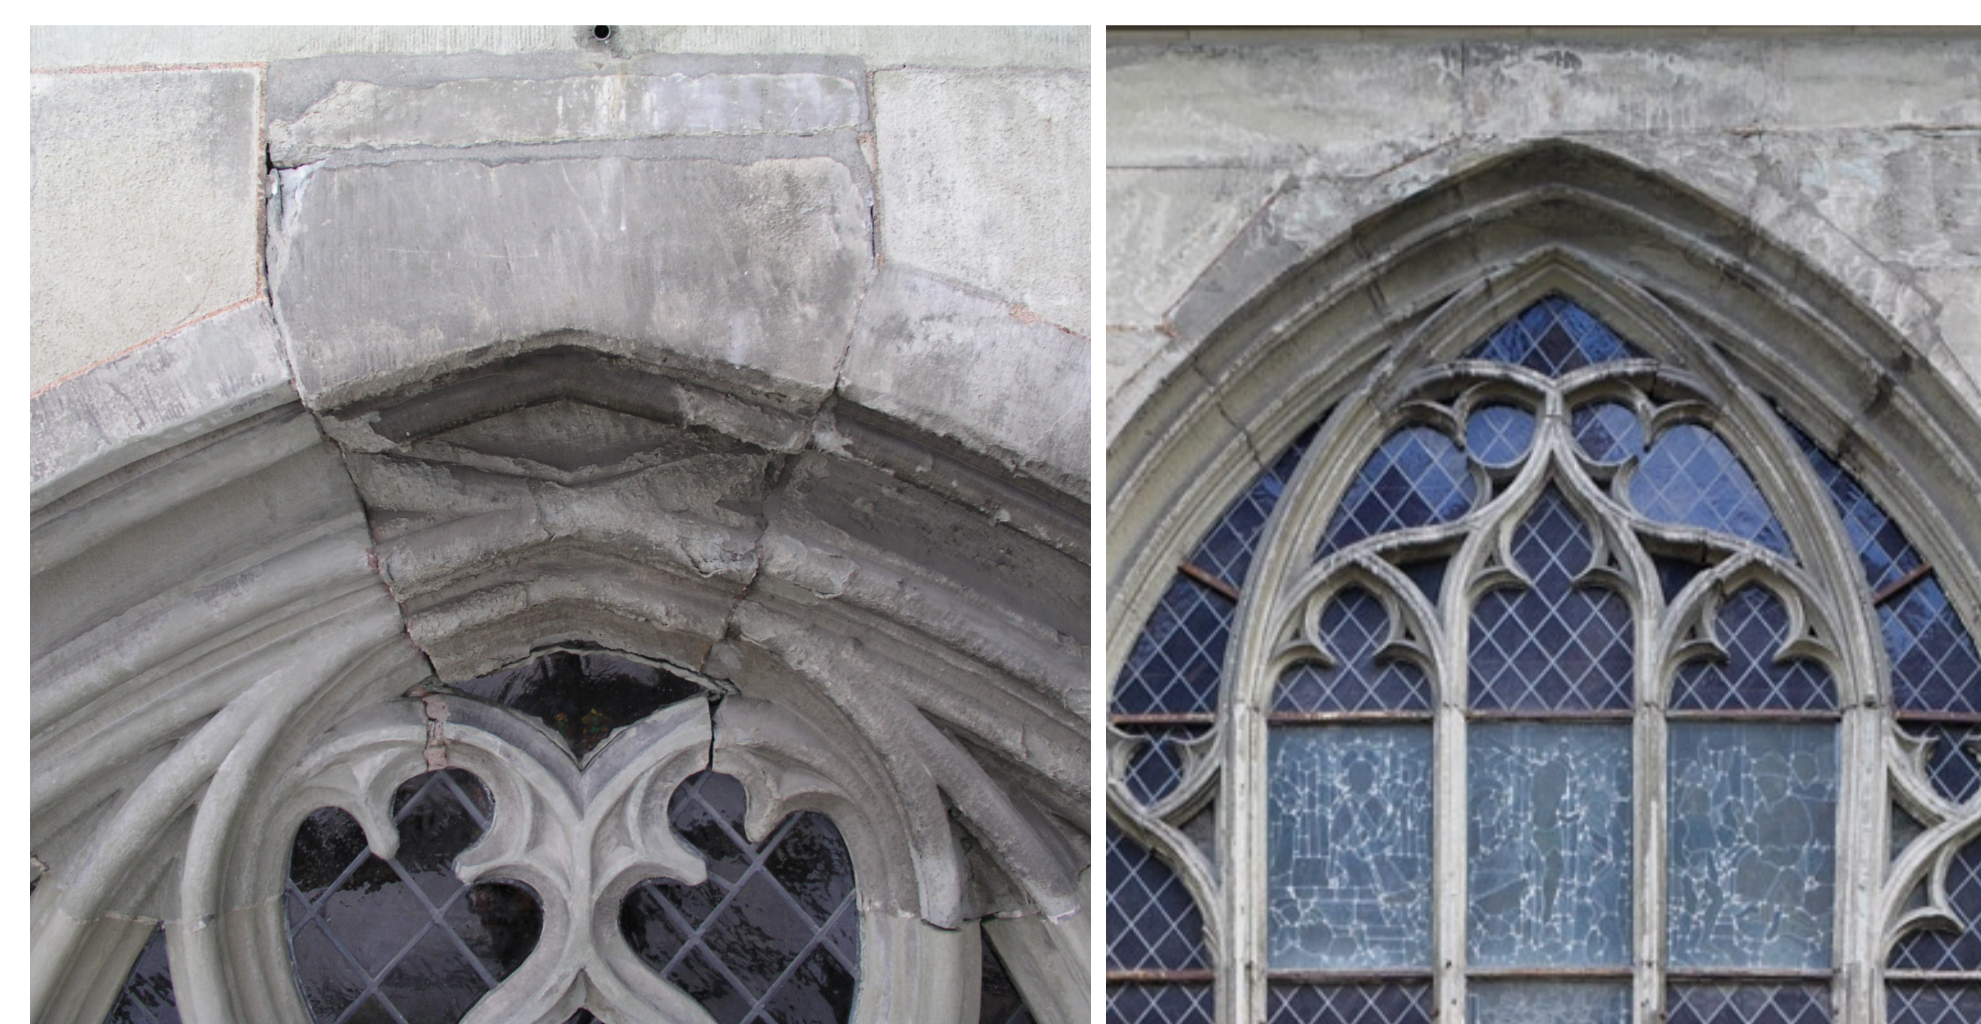
Obt sind an Schlusssteinen von originalen Fenstermasswerken die Bauprobleme, die begrenzten Mittel sowie Stresssituationen aus dem Mittelalter zu erahnen.
links: Fenster der Bubenberg-Kapelle (90/245/311), Setzung asymmetrisch während der Bauzeit?
rechts: Fenster der Krauchthal-Kapelle (70/255/311), deutliche Asymmetrie im Schlusssteinbereich

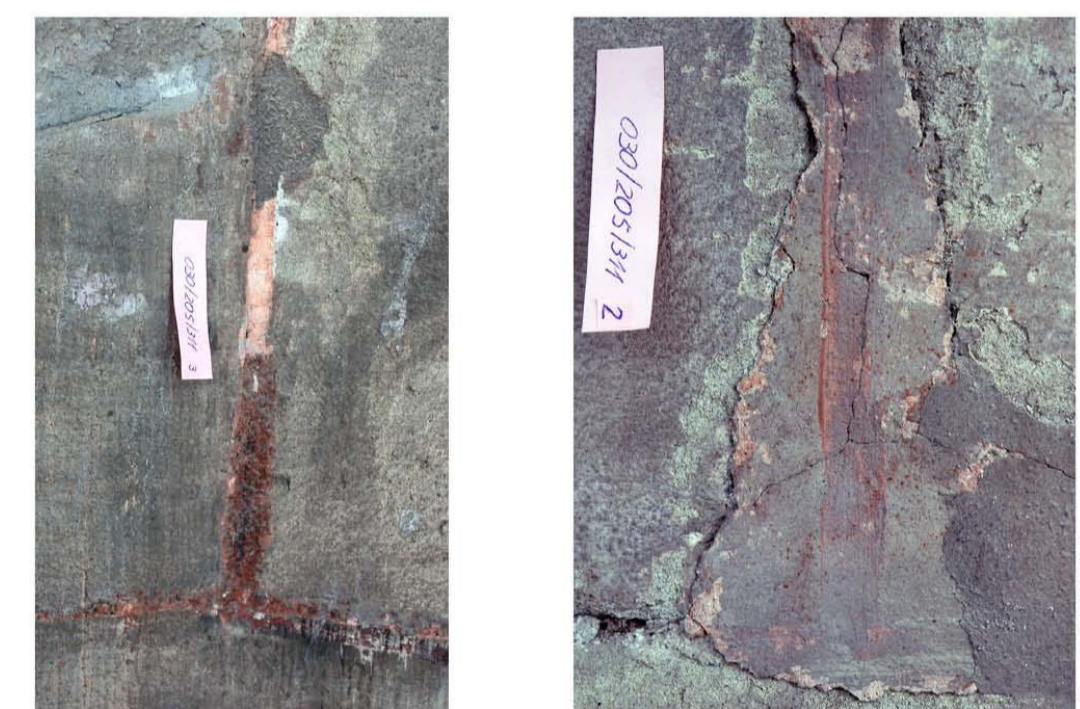
Abb. 5 drei verschiedene Plots und Pigmenten

Abb. 6 zwei unterschiedliche Ornamentik mit durchscheinendem roten Pigment

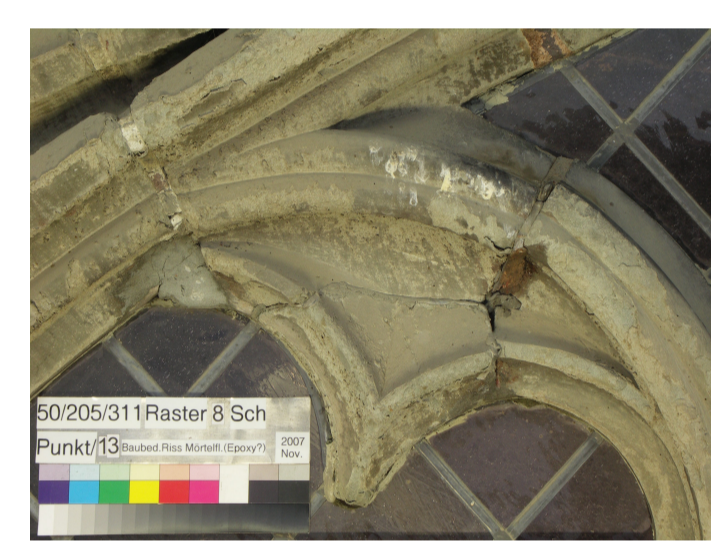
Detail 13: Alter Mörtelflick, Epoxid.

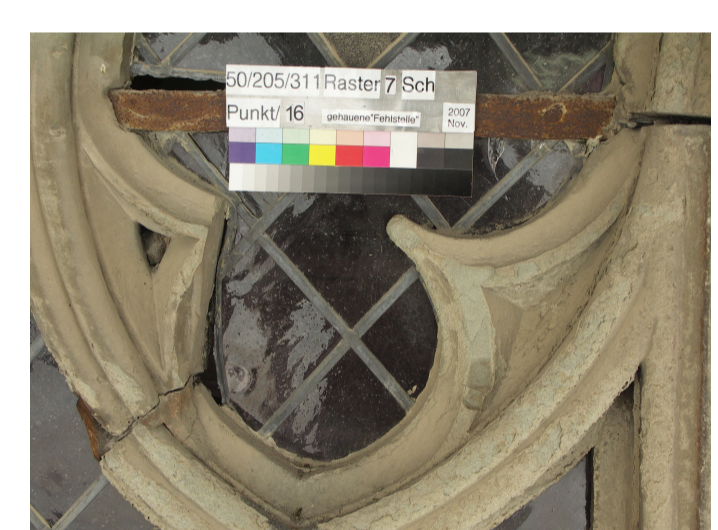
Detail 16: Ein bautechnisches Kuriosum. Die linke Masswerkknase wurde zurückgearbeitet, wohl um die Verschiebung in der Masswerkgeometrie zu kaschieren?

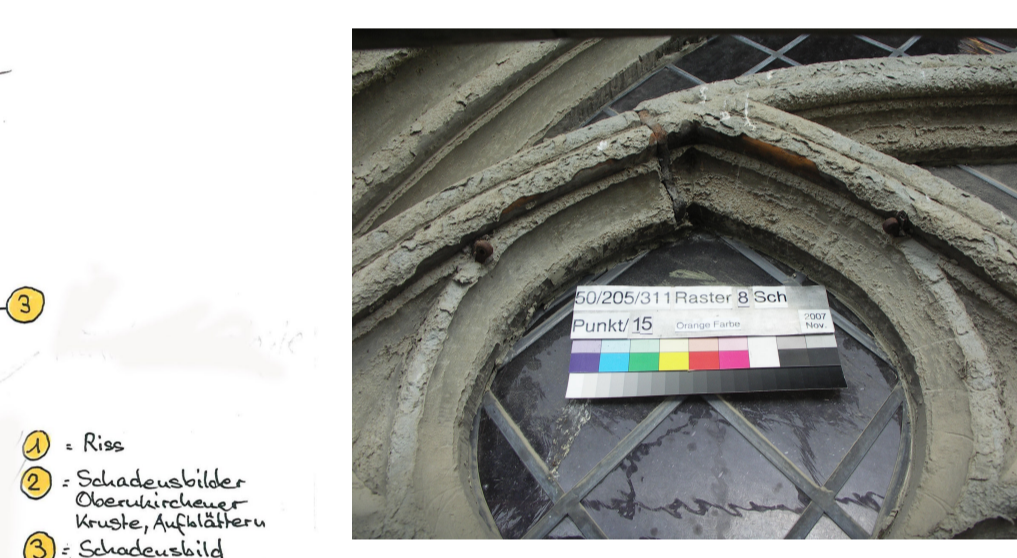
Detail 15: Orange Farbreste auf der Rundstaboberfläche des Masswerks.

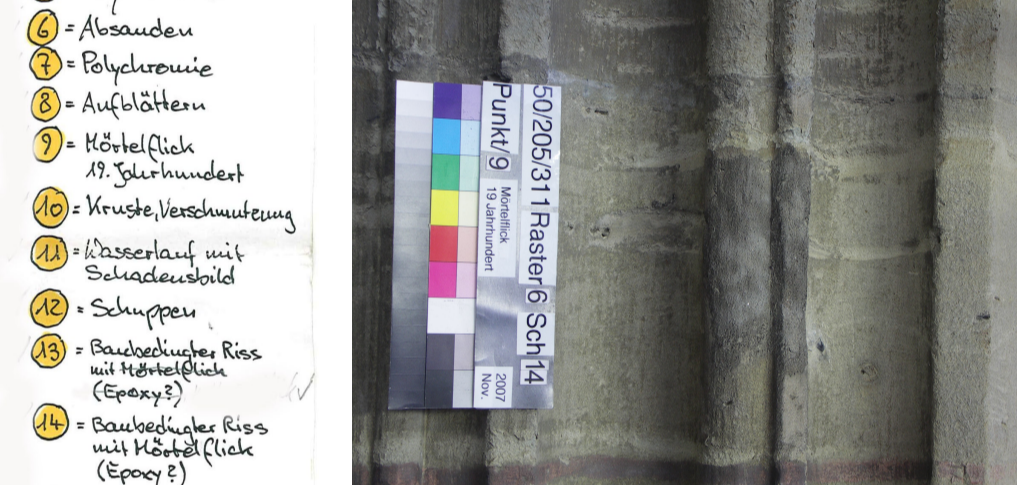
Detail 9: Eine Mörtelergänzung aus dem 19. Jahrhundert. Der Mörtel ist in einem guten Zustand und ist ein Beispiel dafür, wie bereits früher mit Aufmörtelungen kleine Schadensstellen behoben wurden.

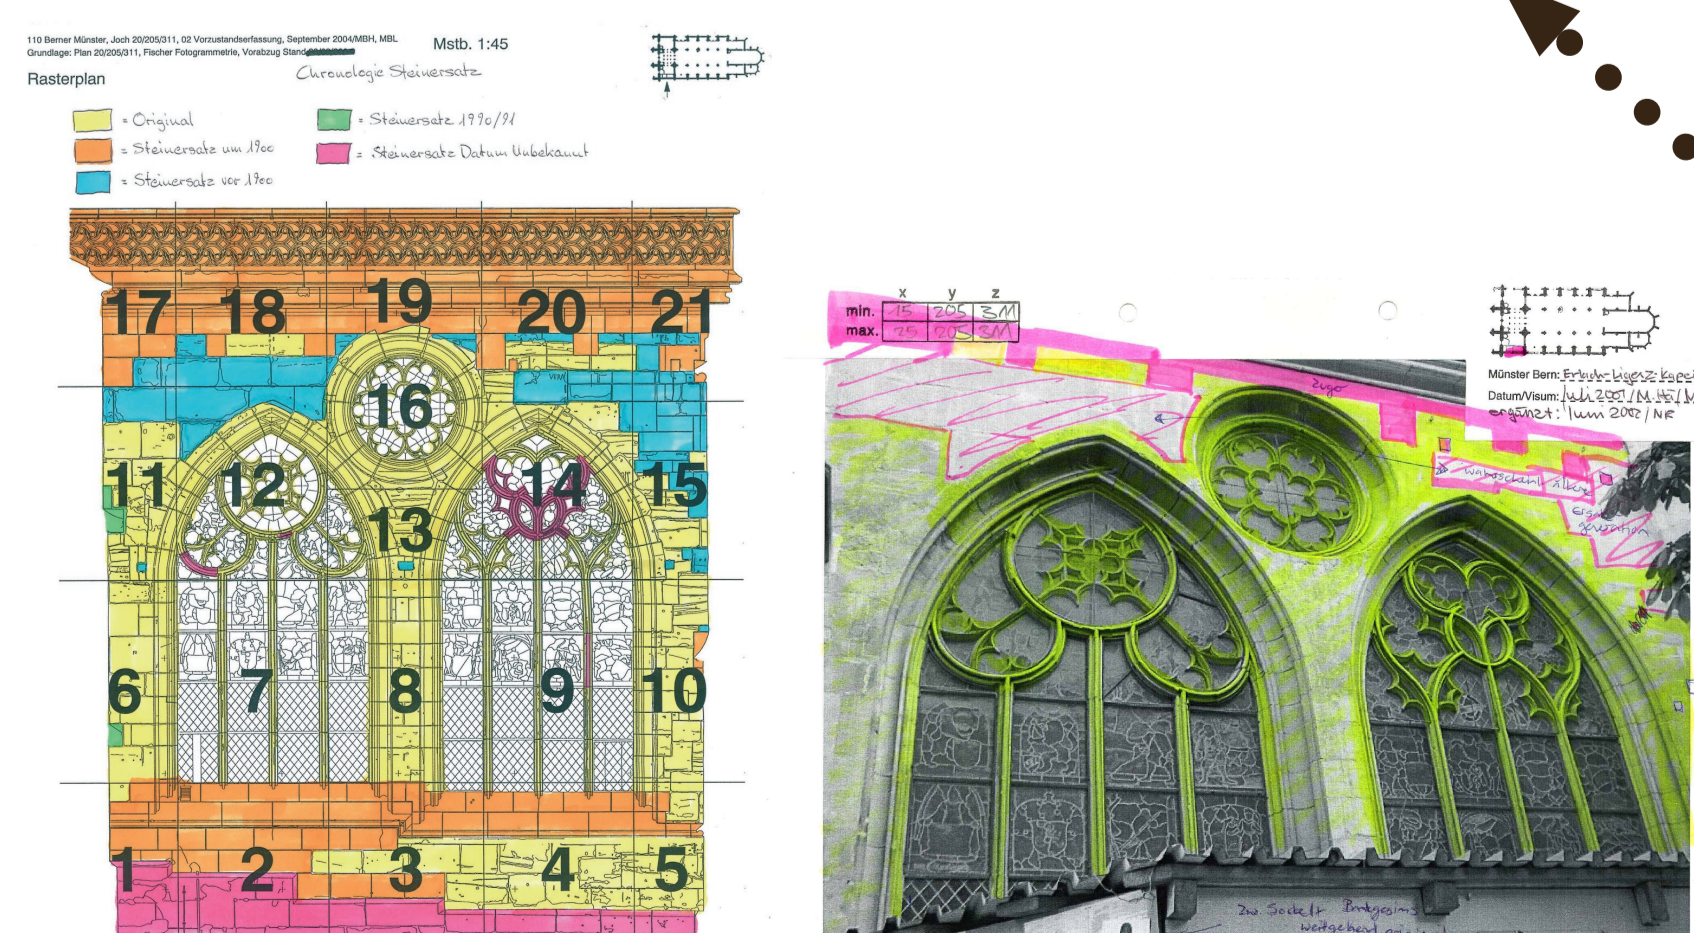
Die Eintragungen von 2001 (rechts) werden bei der Restaurierung des betreffenden Fassadenabschnittes vom Gerüst aus ergänzt und korrigiert. Alle Erkenntnisse fliessen schlussendlich wieder in die Gesamtübersicht ein.

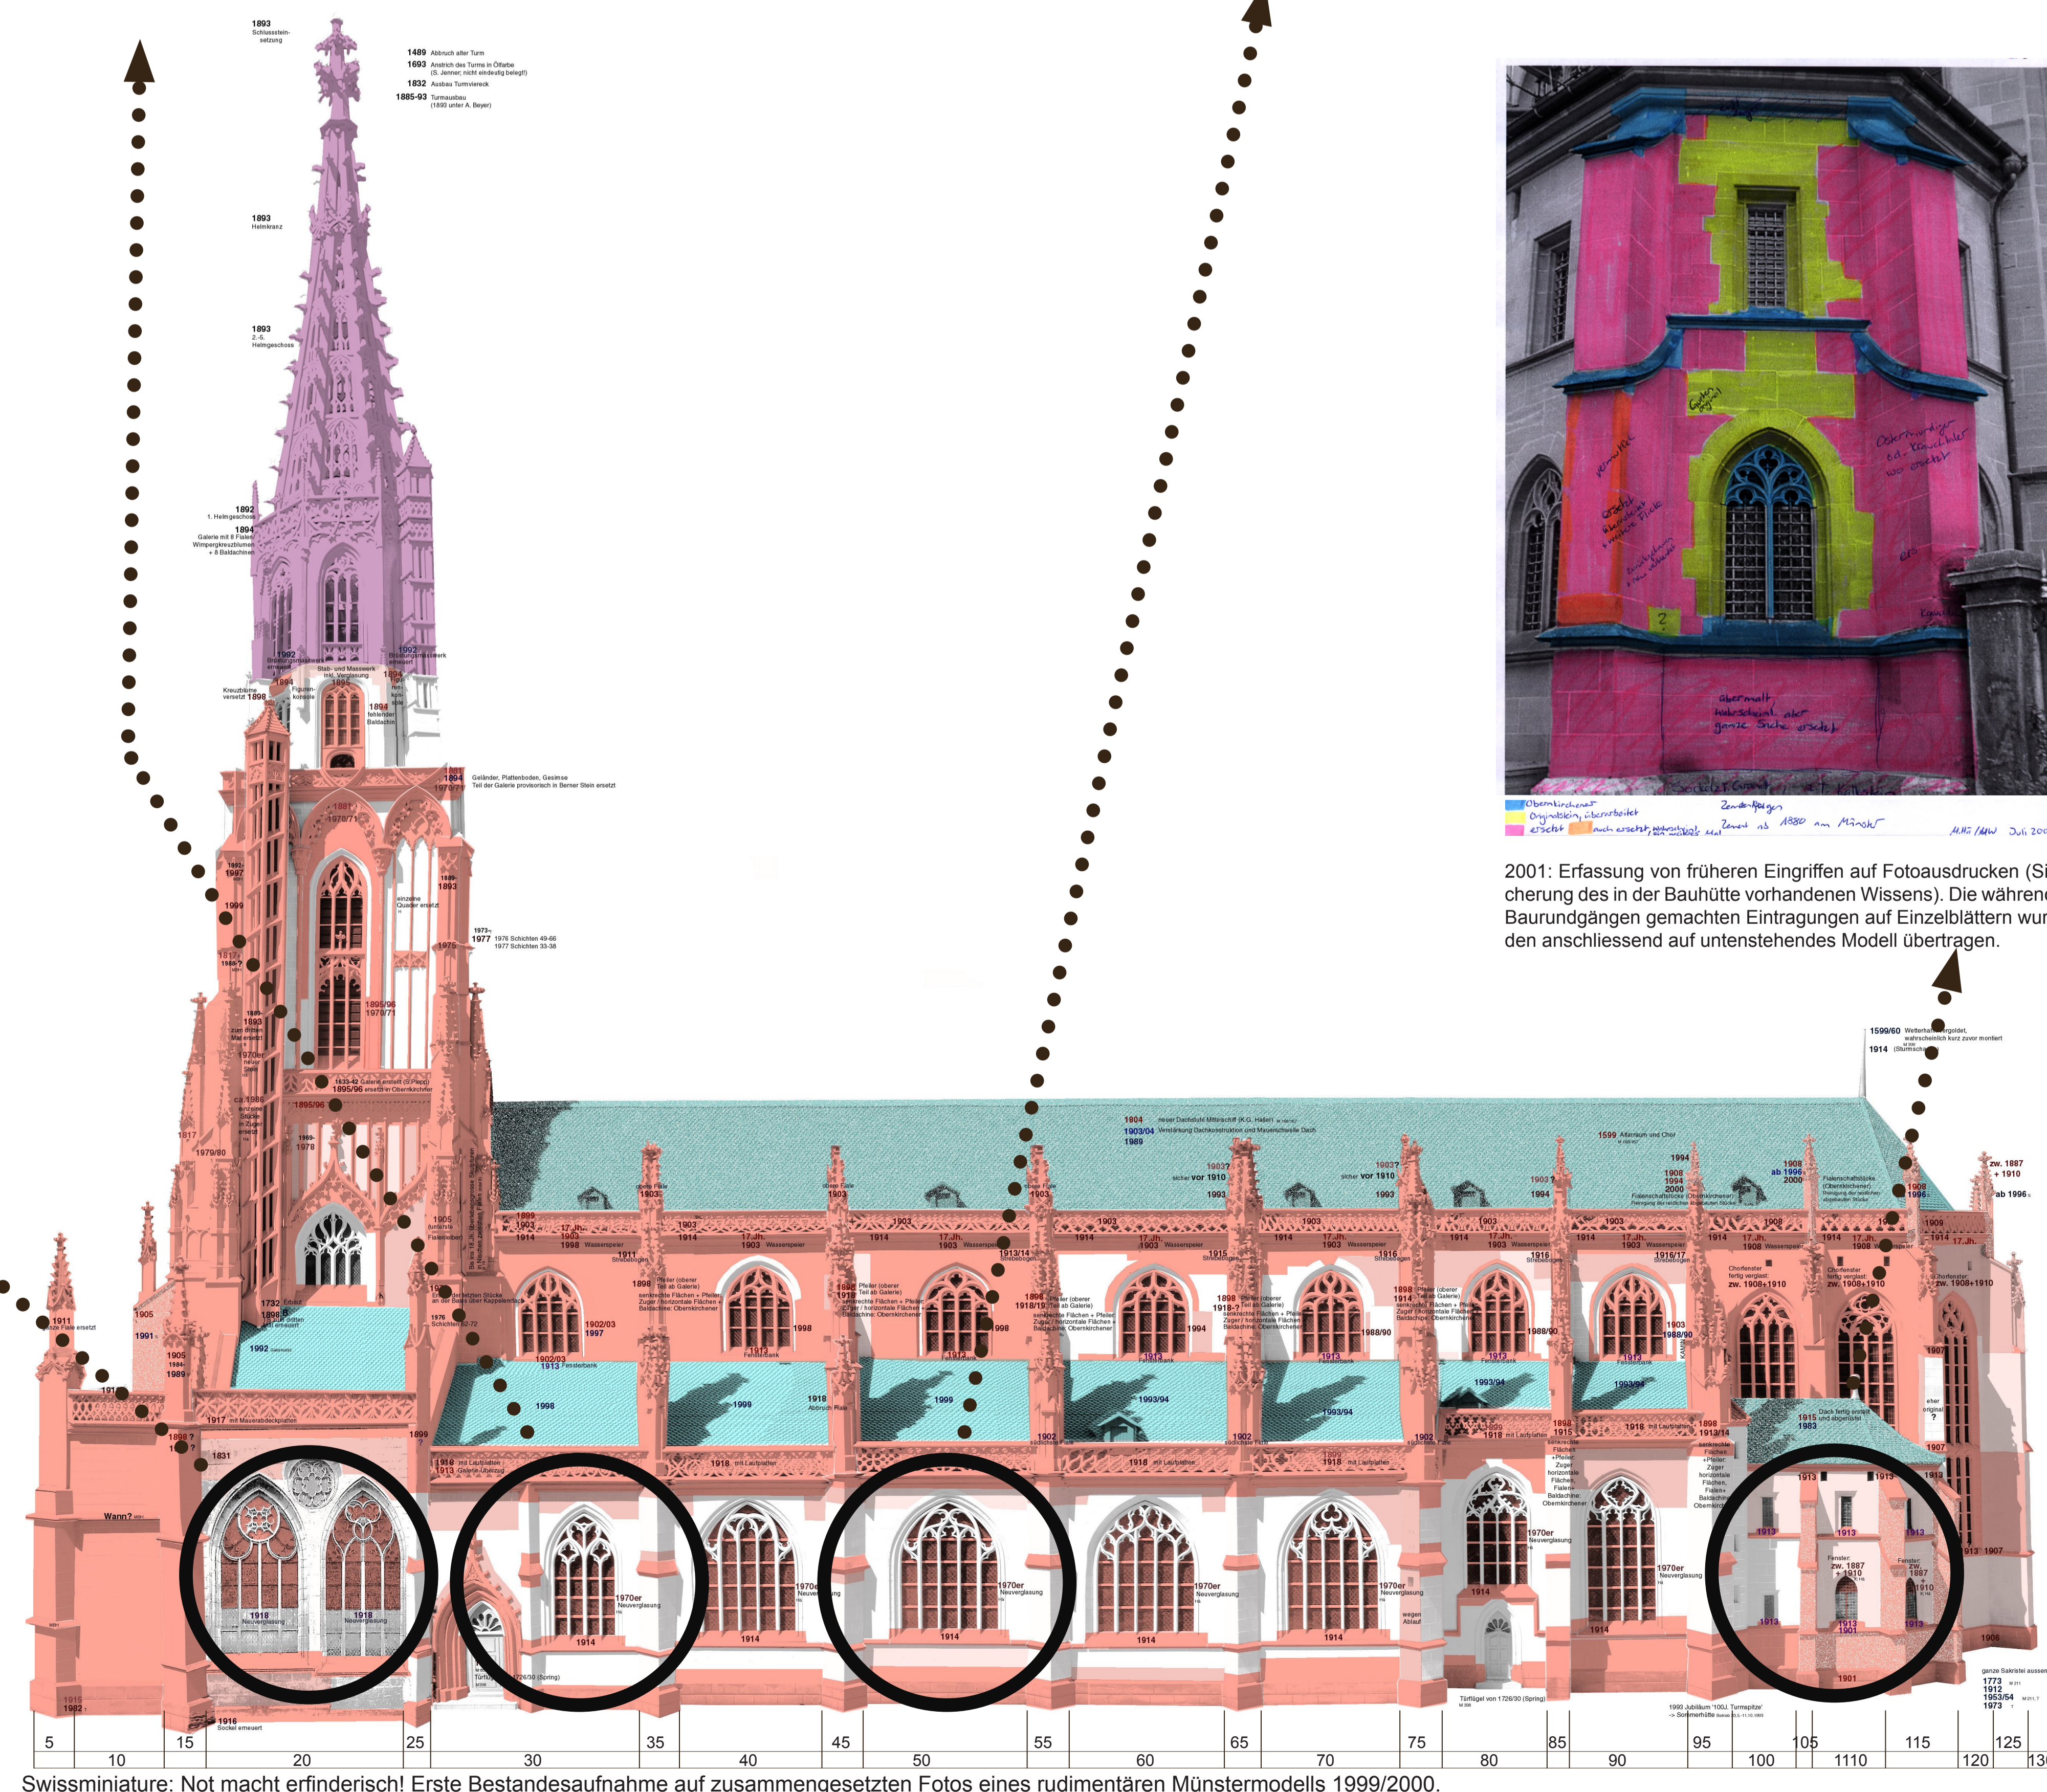
Swissminiature: Not macht erfinderisch! Erste Bestandesaufnahme auf zusammengesetzten Fotos eines rudimentären Münstermodells 1999/2000.
