GLASMALEREIEN

Glasrestaurierung

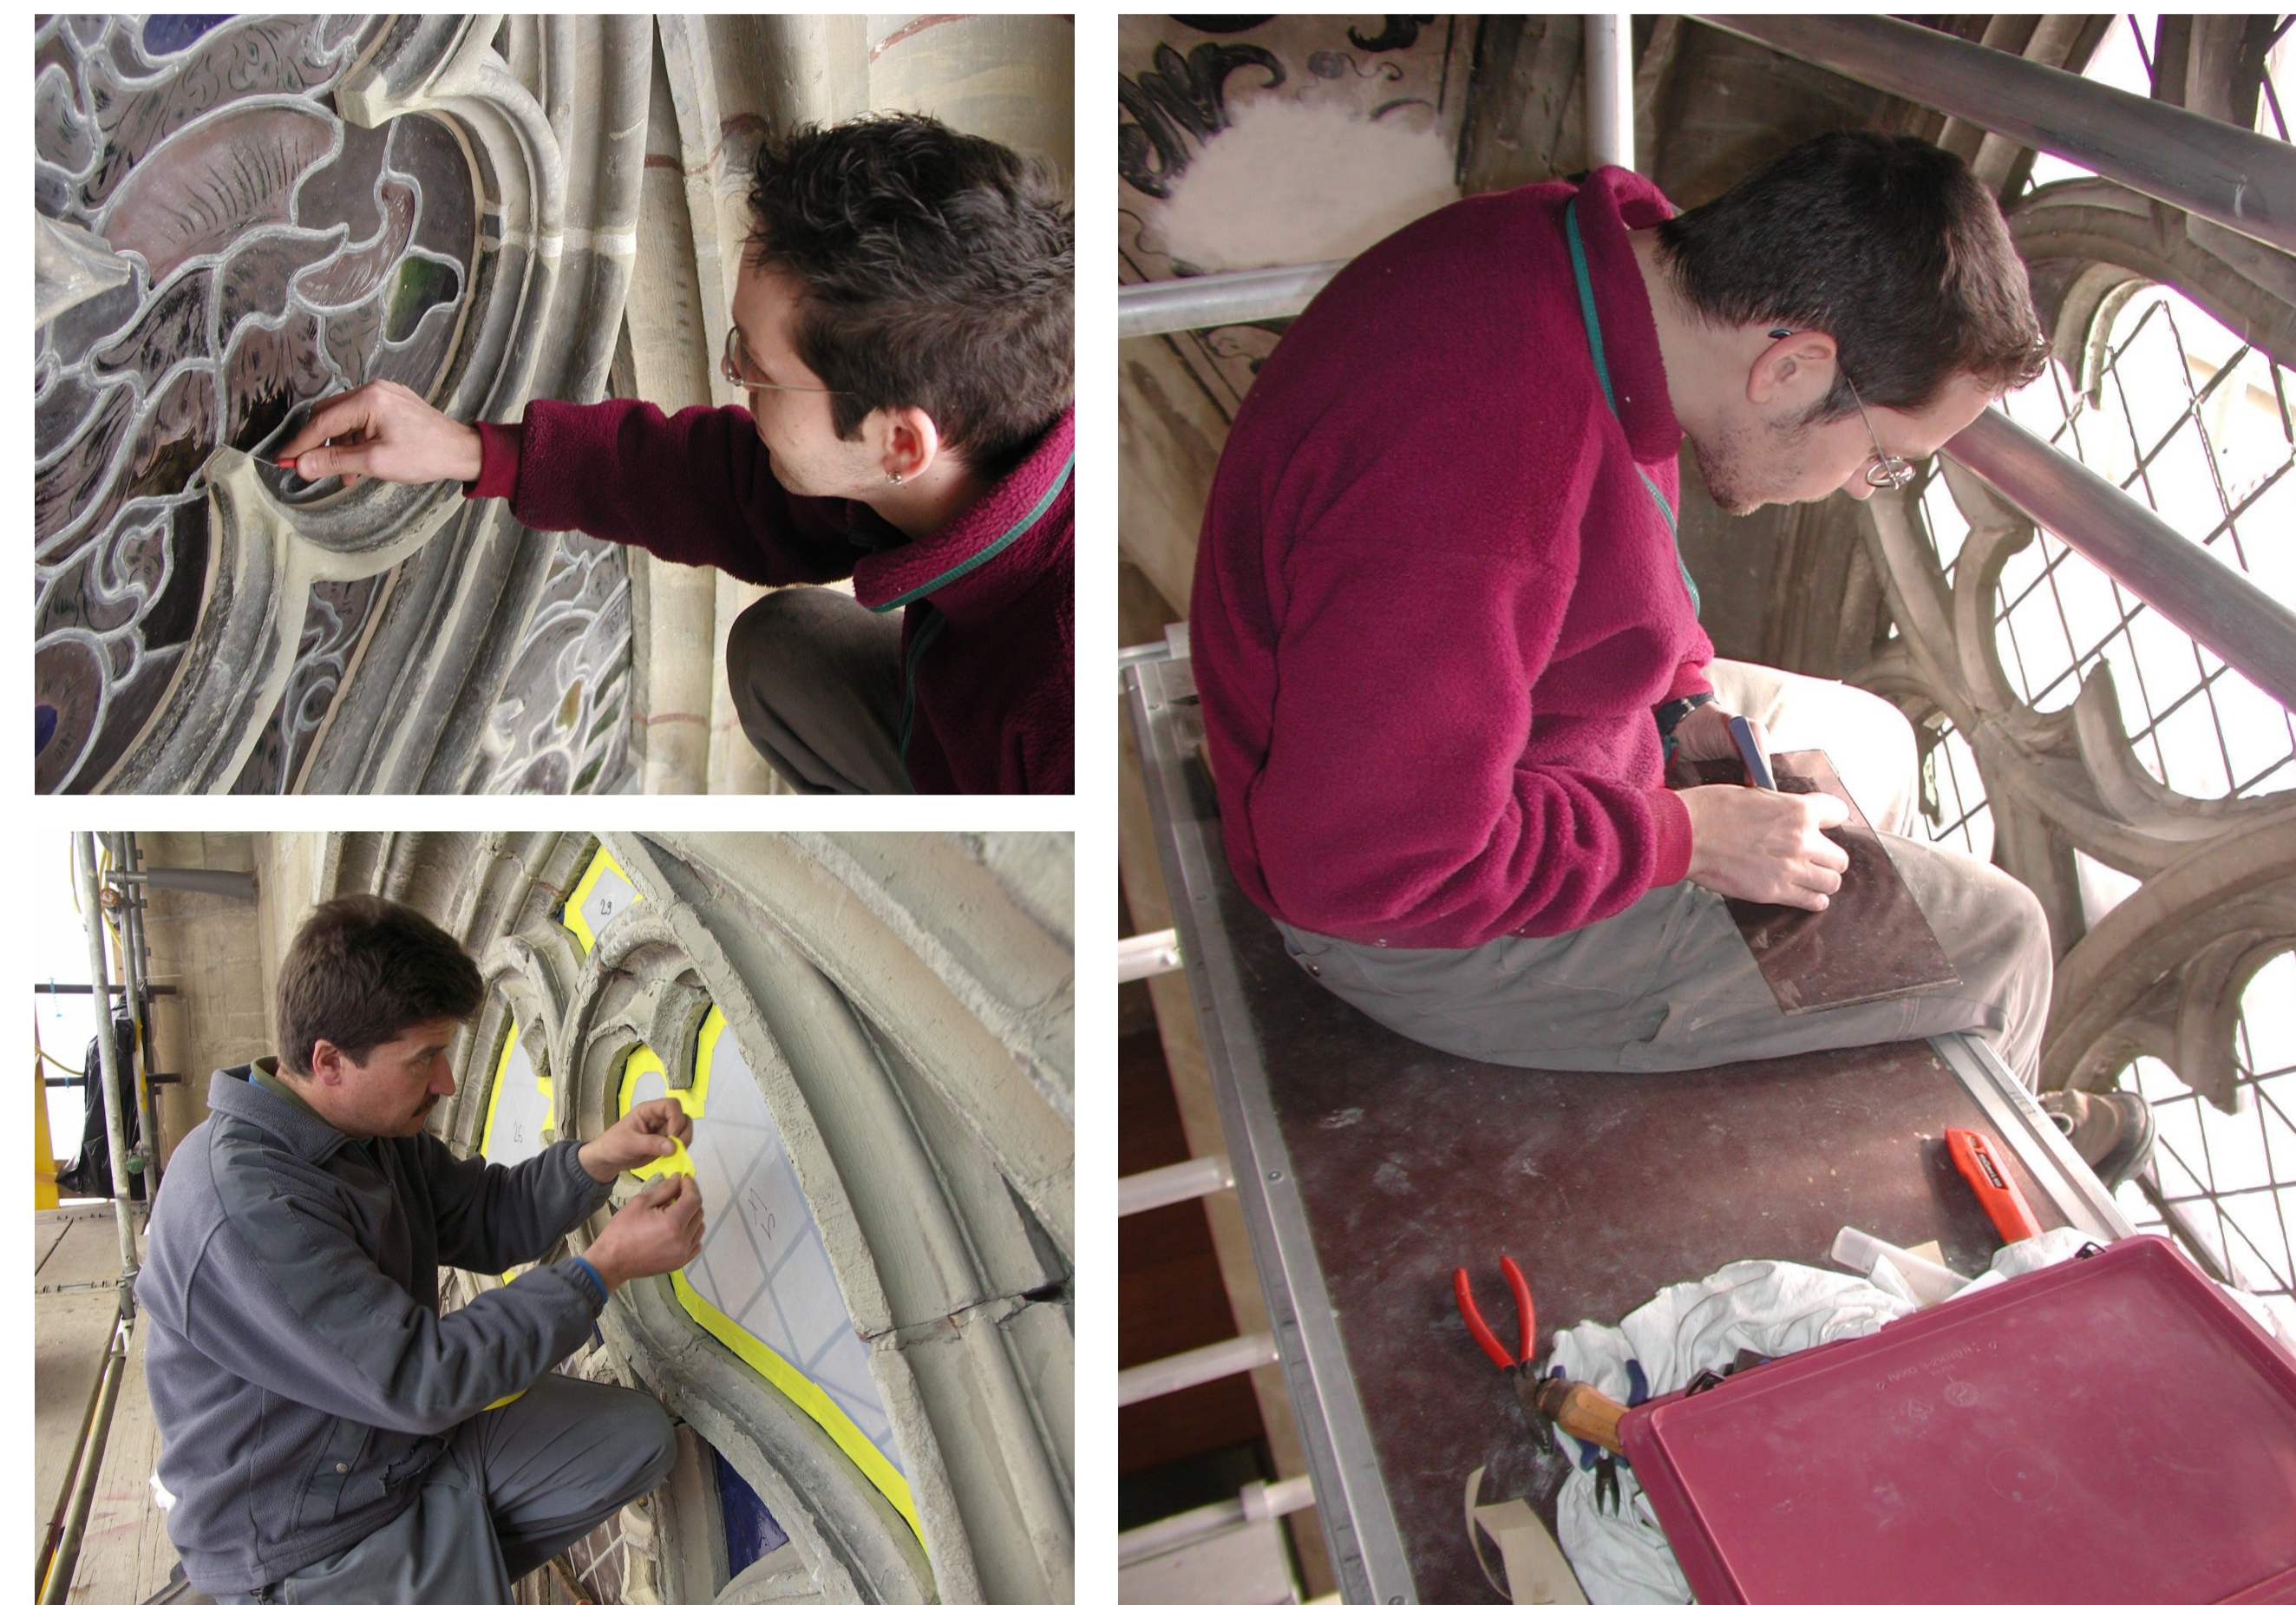
Skizze: Atelier für Glasmalerei Martin Halter, Bern

Restaurierung Erlach-Ligerz Kapelle: Der Gesamtzustand konnte als sehr befriedigend eingeschätzt werden. Daher wurde analog zur Steinrestaurierung nach dem Prinzip so wenig wie möglich, so viel wie nötig vorgegangen. Insgesamt wurde mit dem pragmatischen und zurückhaltenden Eingriff an Ort und Stelle Neuland bei der Glasrestaurierung am Berner Münster betreten. Die Restaurierung der Gläser in situ erforderte eine enge Zusammenarbeit zwischen Bauhütte und Glaser. Die Scheiben wurden vor der Reinigung und Festigung der Fenstermasswerke mit Schablonit geschützt. Dabei leistete die Fotogrammetrie (1:1 Ausdrucke) einmal mehr wertvolle Dienste.

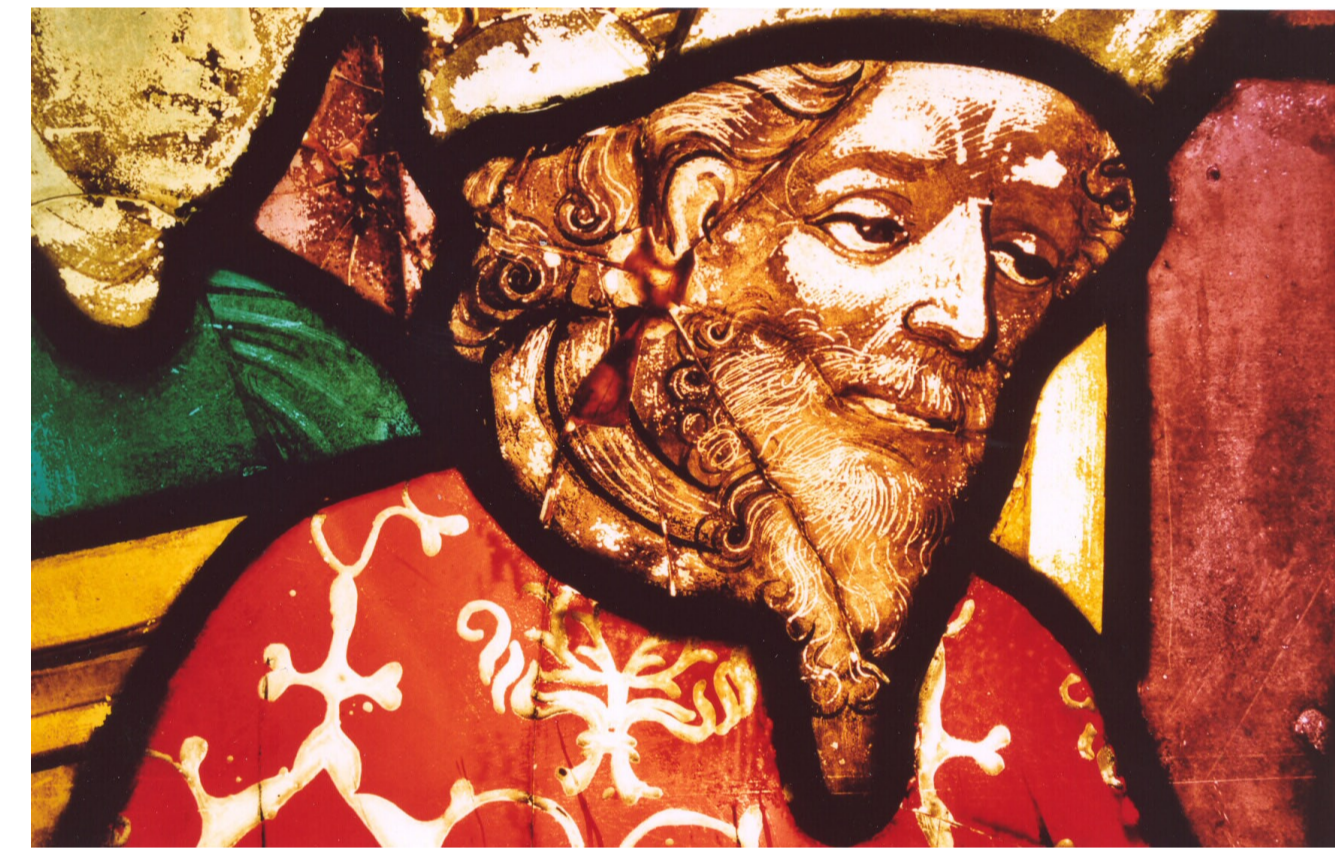
Übersicht über die mit Dünnglas dublierten Glasteile (links).
