Berner Münster-Stiftung, Bern

STEINKONSERVIERUNG UND -RESTAURIERUNG

Putz und Malereien

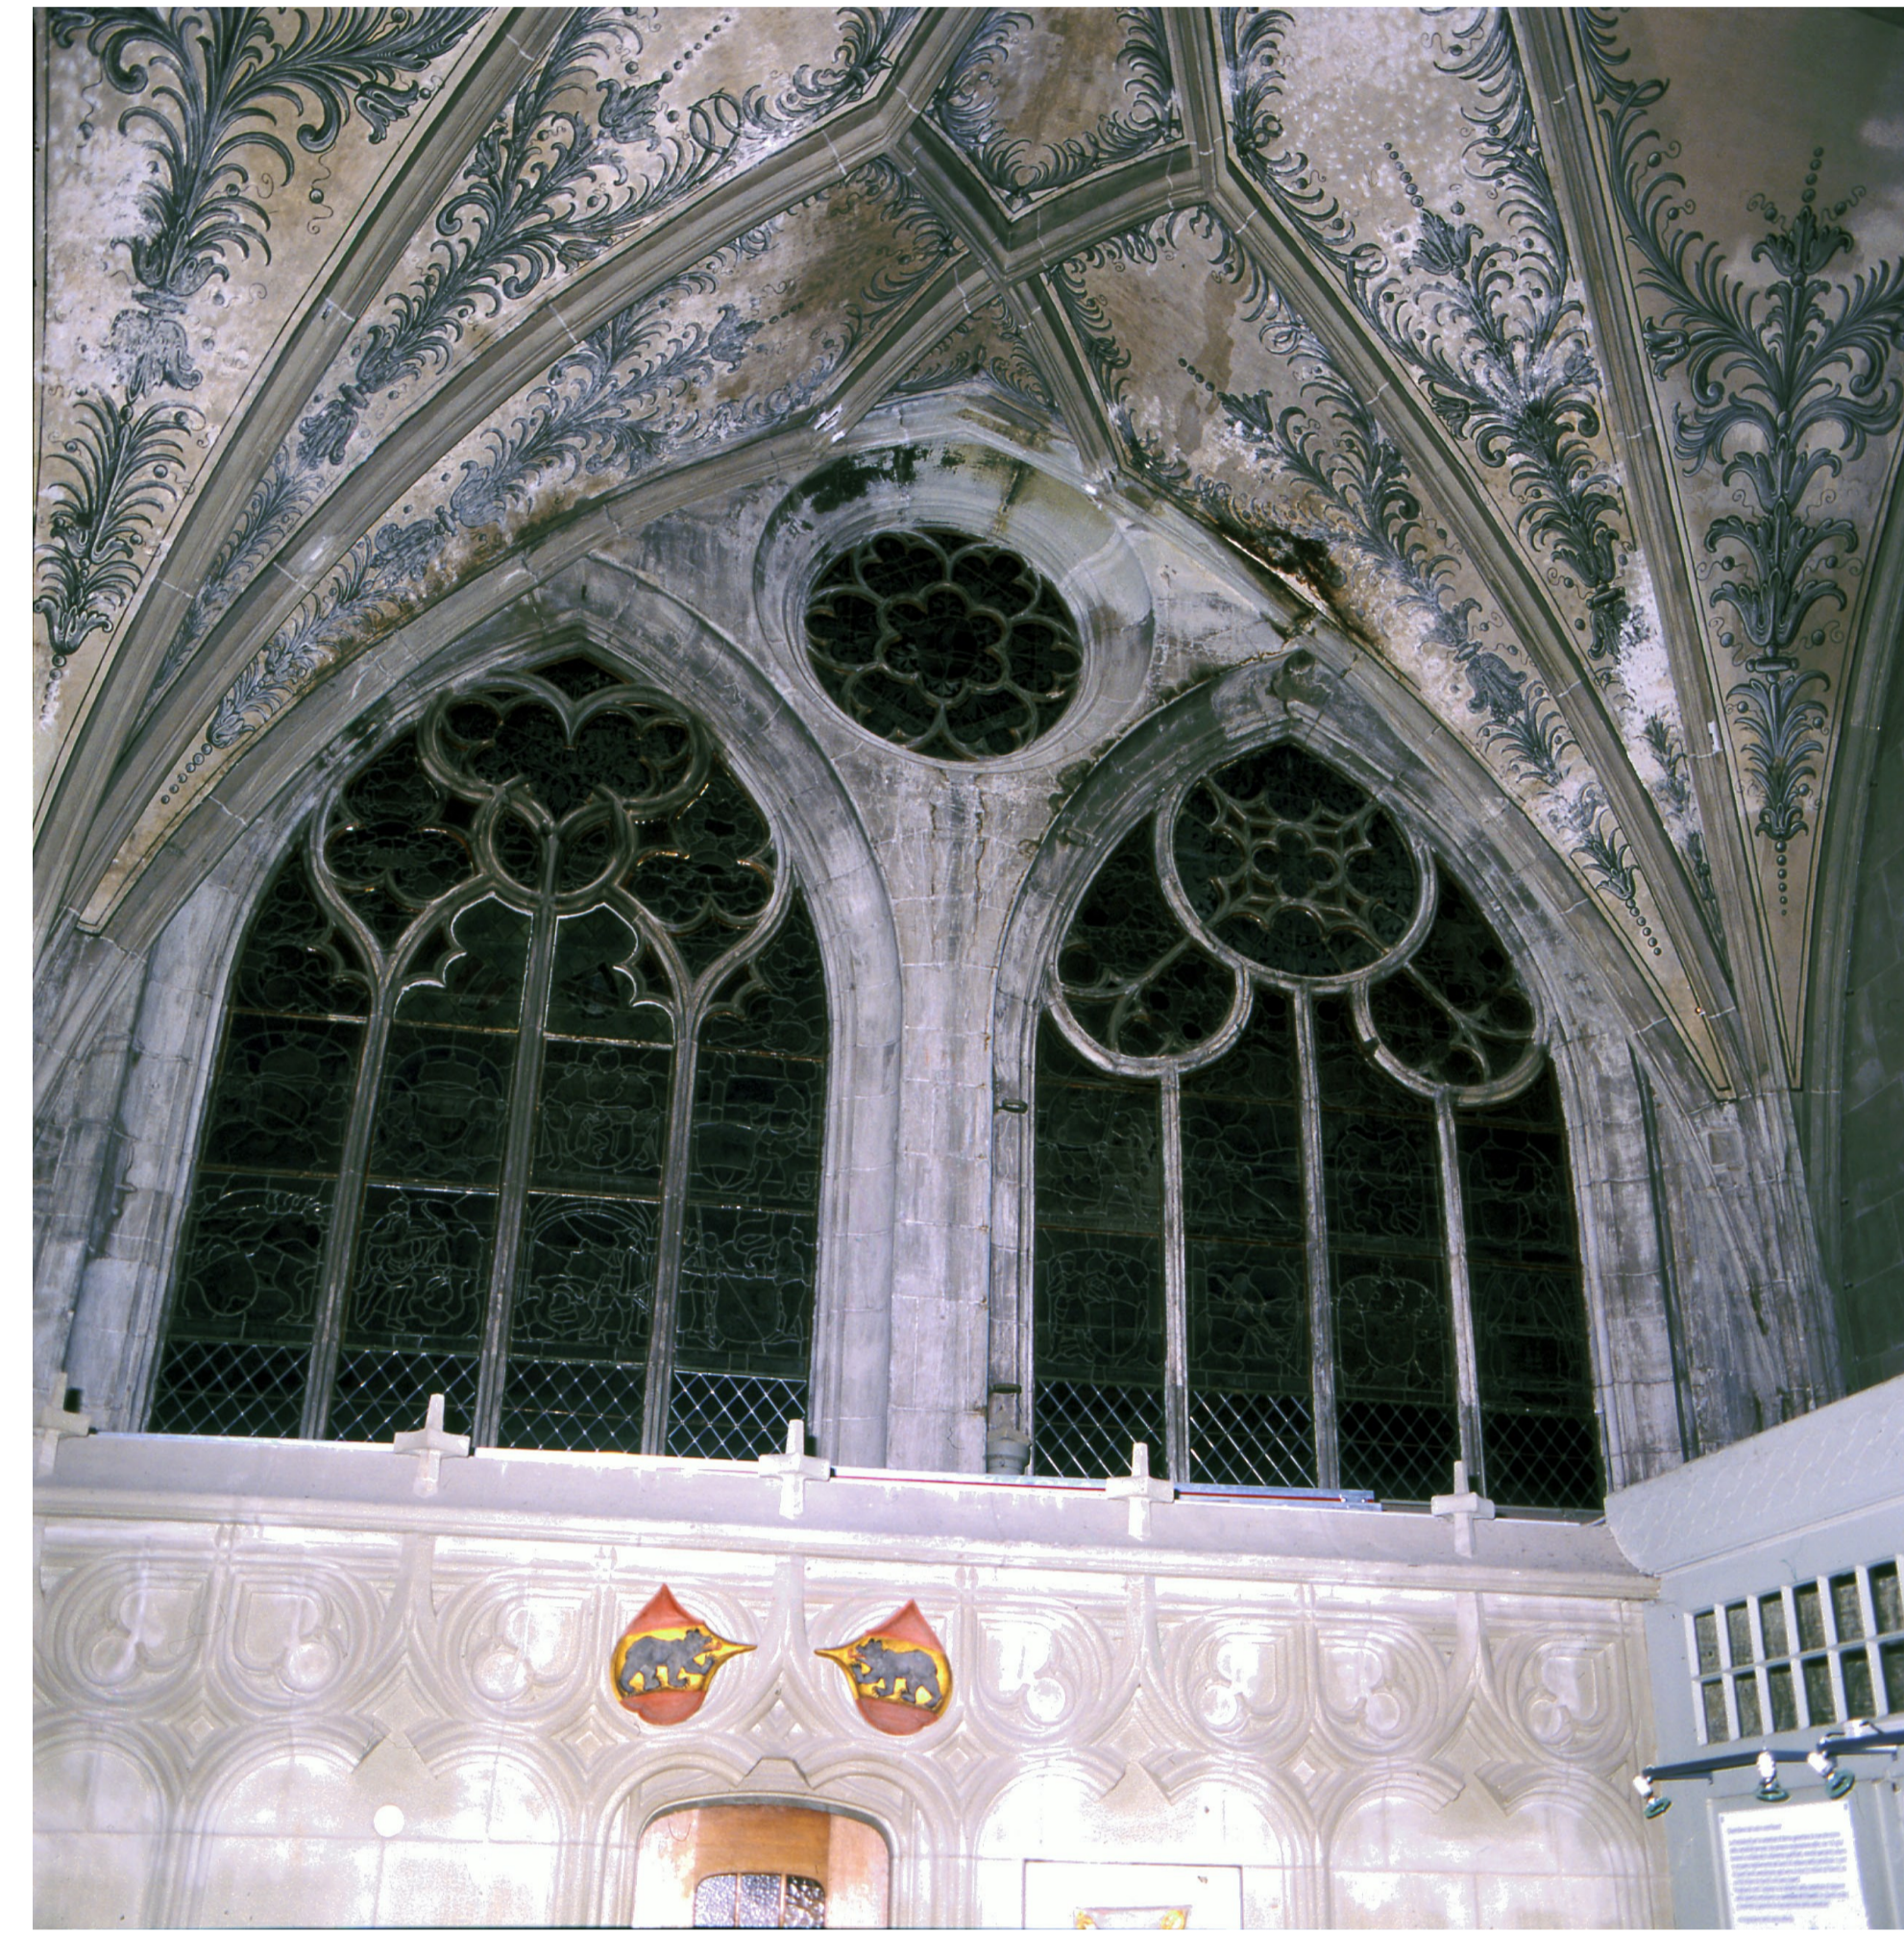
Gewölbe Erlach-Ligerz Kapelle vor und nach der Restaurierung 2004/2005 (Fotos: Urs Zumbrunn).

Dabei werden folgende Massnahmen ausgeführt: Reinigung und Sicherung der vorhandenen Grisaillemalereien in den Gewölbekappen sowie der Farbschichten auf Wänden und Rippen. Die Gewölbe hatten vor der Auskleidung der darüber liegenden Galerien sehr unter Wassereintrüben gelitten. Verfärbungen, Verschmutzungen, Abplatzungen durch Rostspengungen an den Rippen, abgelöste Verputze etc. zählen zu den Hauptschadensbildern. Zahlreiche Gewölbe befinden sich in einem Zustand, welcher baldiges Handeln nahe legt.

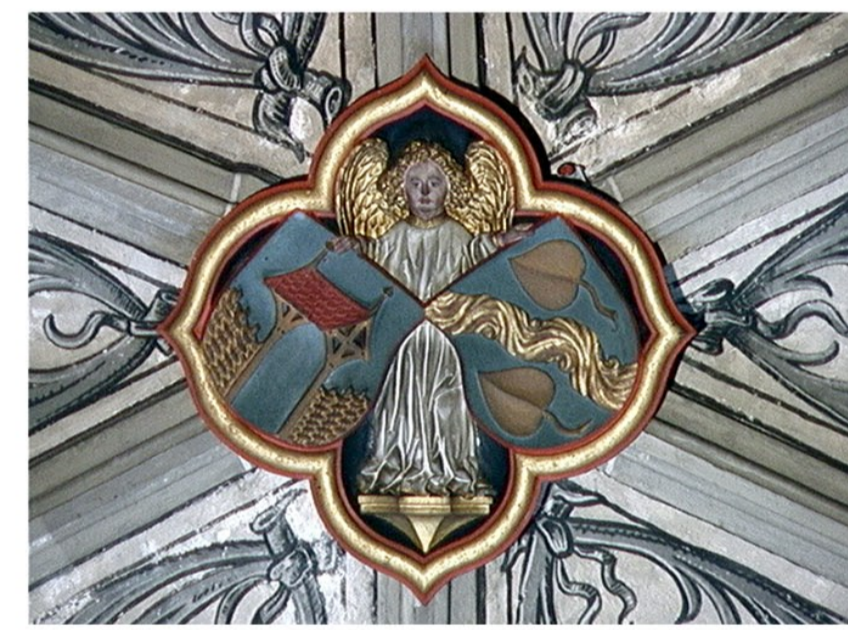
Abb. 23 Schlussstein Gesamtansicht

Erlach Ligerz Kapelle
 Schlussstein Engel mit den Wappen von Gurtenfry-Lombach
 Verortung 20 / 210-220 / 311

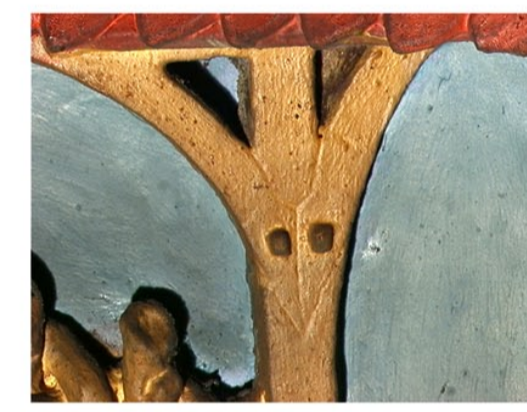
Abb. 24 Detail der Balkenkonstruktion am von Gurtenfry-Wappen

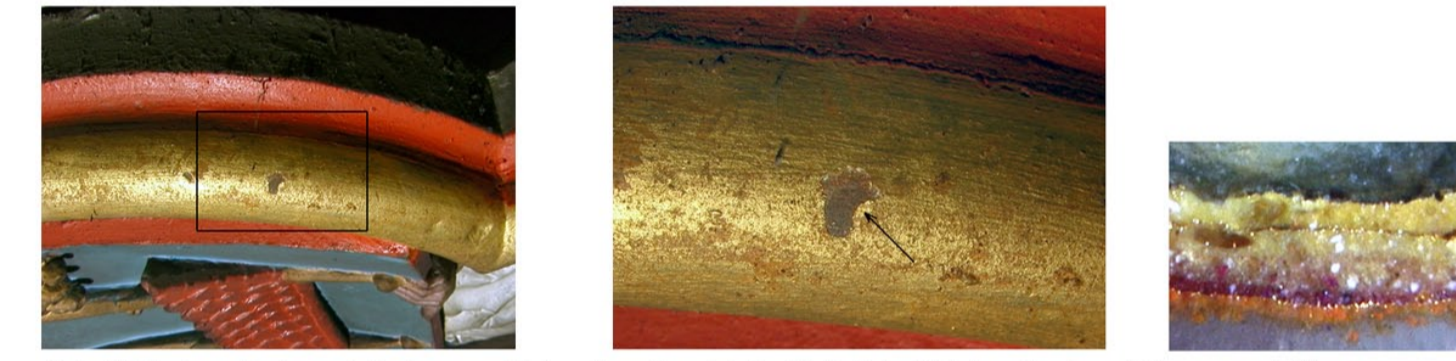
Abb. 25 Probeentnahmestelle im vergoldeten Randbereich (s. Pfeil Abb. Mitte) und entspr. Mikroquerschnitt

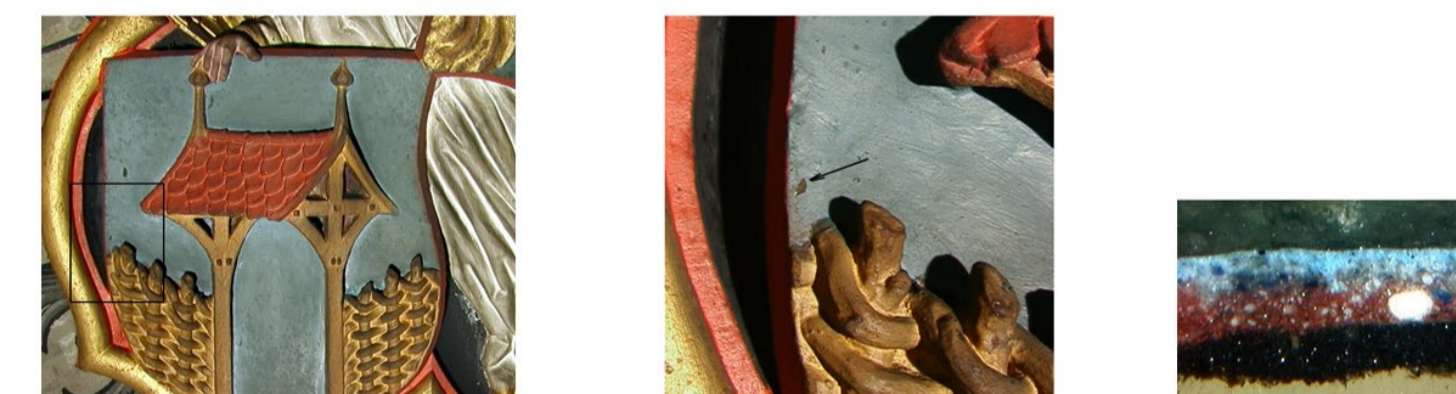
Abb. 26 Probeentnahmestelle im Wappenhintergrund (s. Pfeil Abb. Mitte) und entspr. Mikroquerschnitt

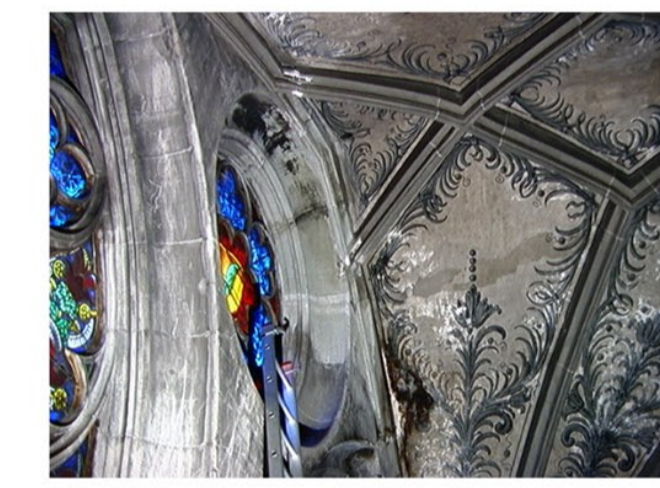
Abb. 15 Gewölbeausschnitt beim Fenster

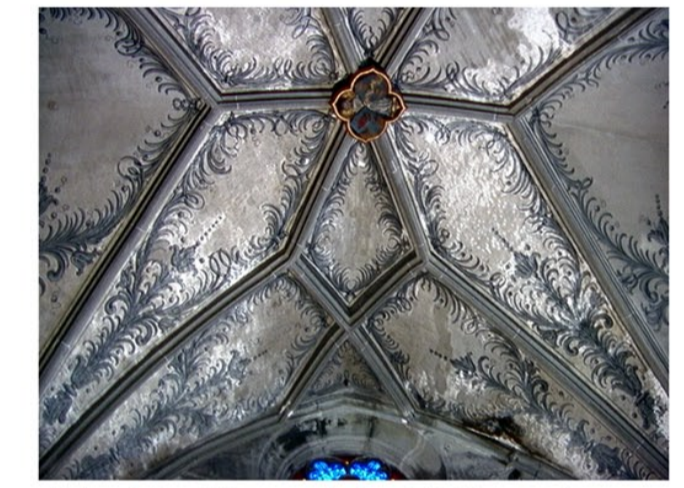
Abb. 16 Gewölbeausschnitt mit Schlussstein

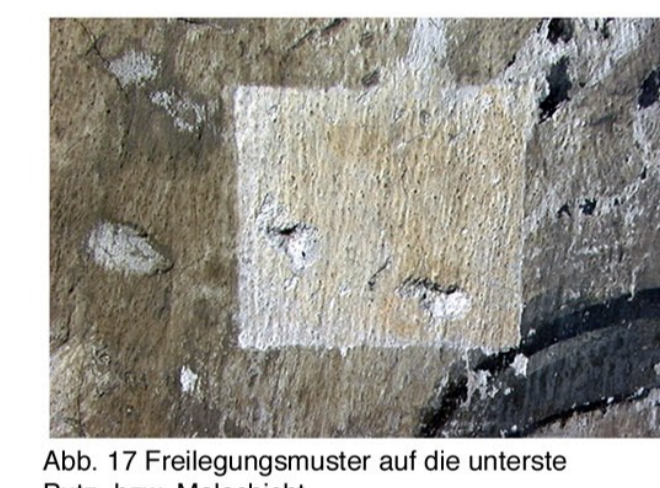
Abb. 17 Freilegungsmuster auf die unterste Putz- bzw. Malschicht

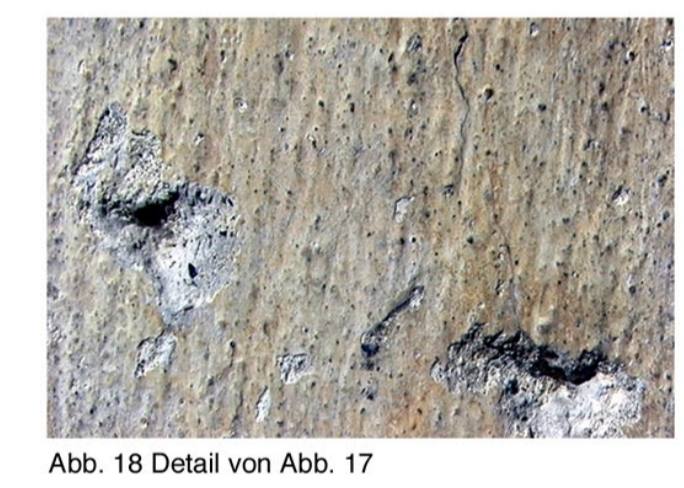
Abb. 18 Detail von Abb. 17

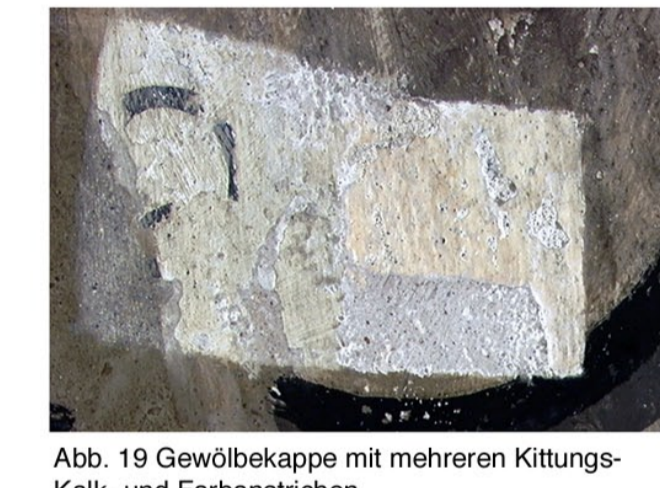
Abb. 19 Gewölbekappe mit mehreren Kittungs-Kalk- und Farbanstrichen

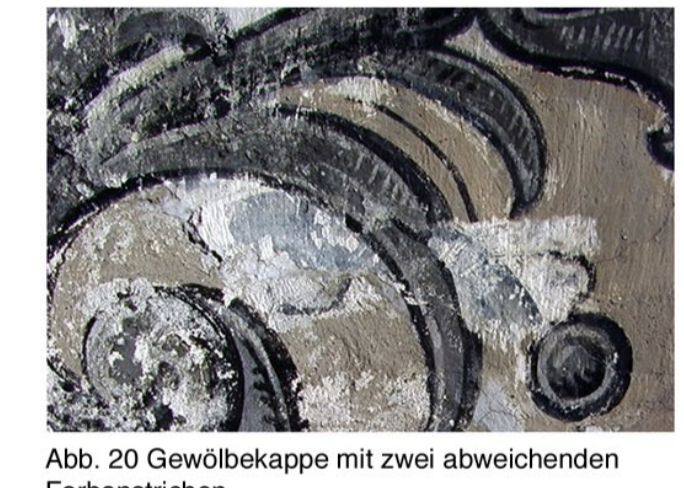
Abb. 20 Gewölbekappe mit zwei abweichenden Farbanstrichen

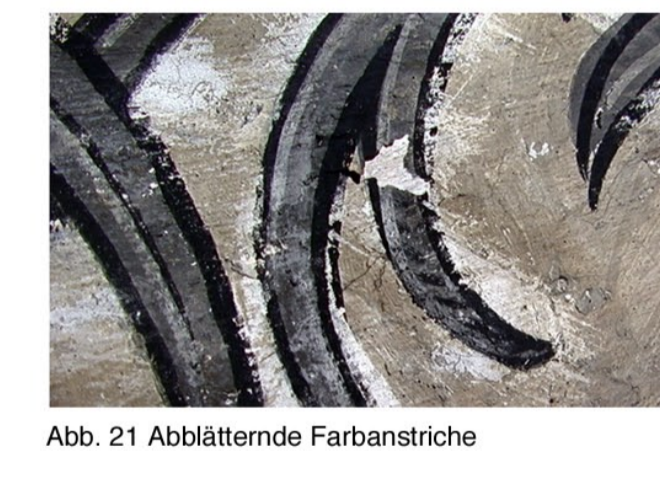
Abb. 21 Abblätternde Farbanstriche

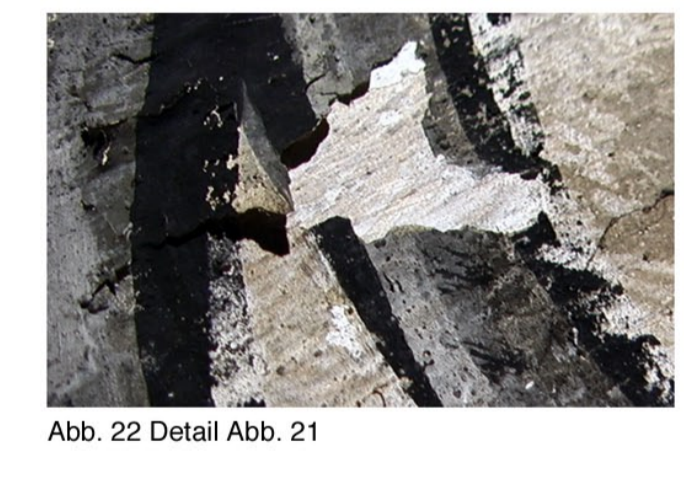
Abb. 22 Detail Abb. 21

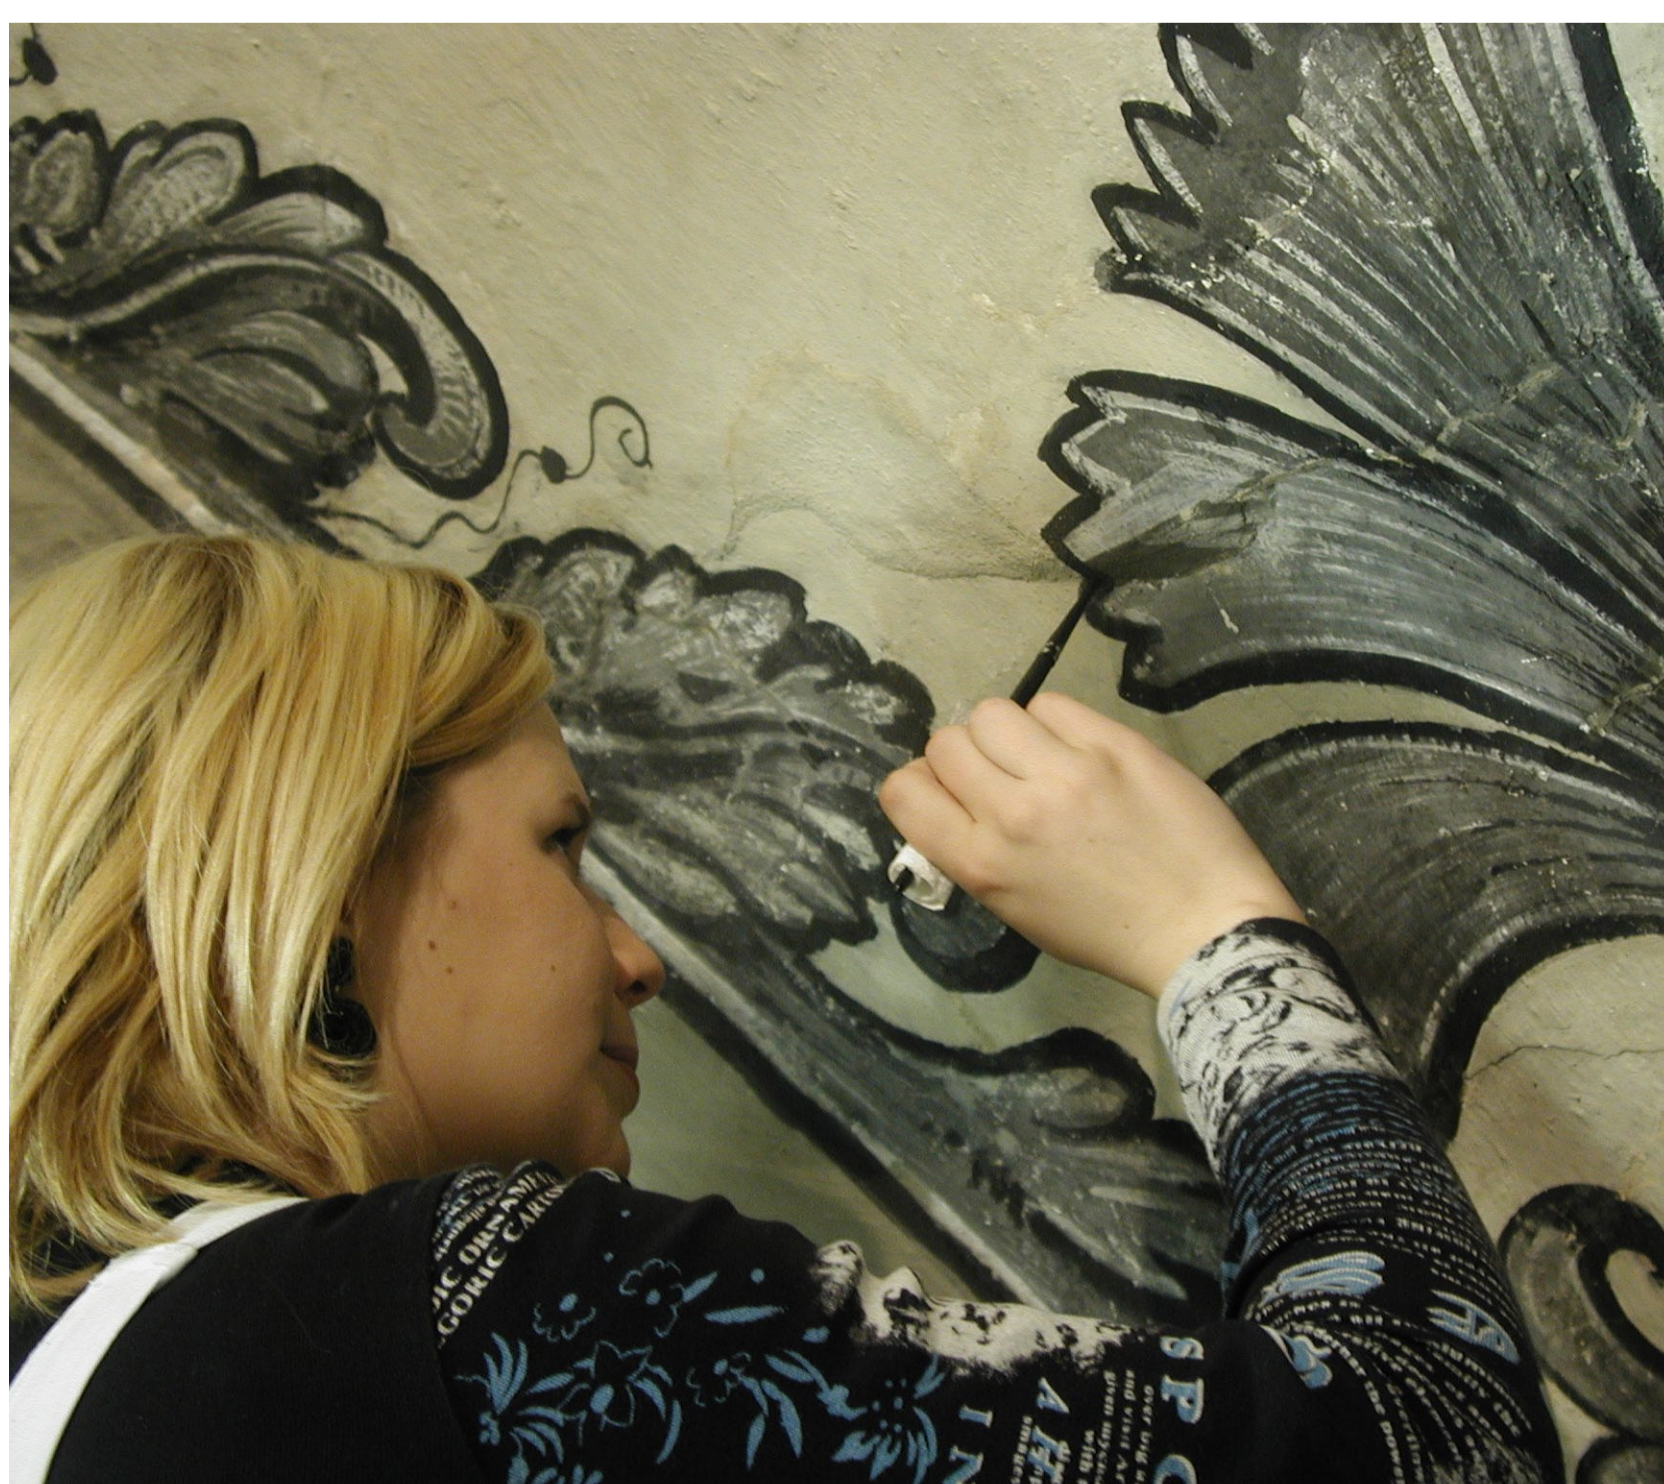
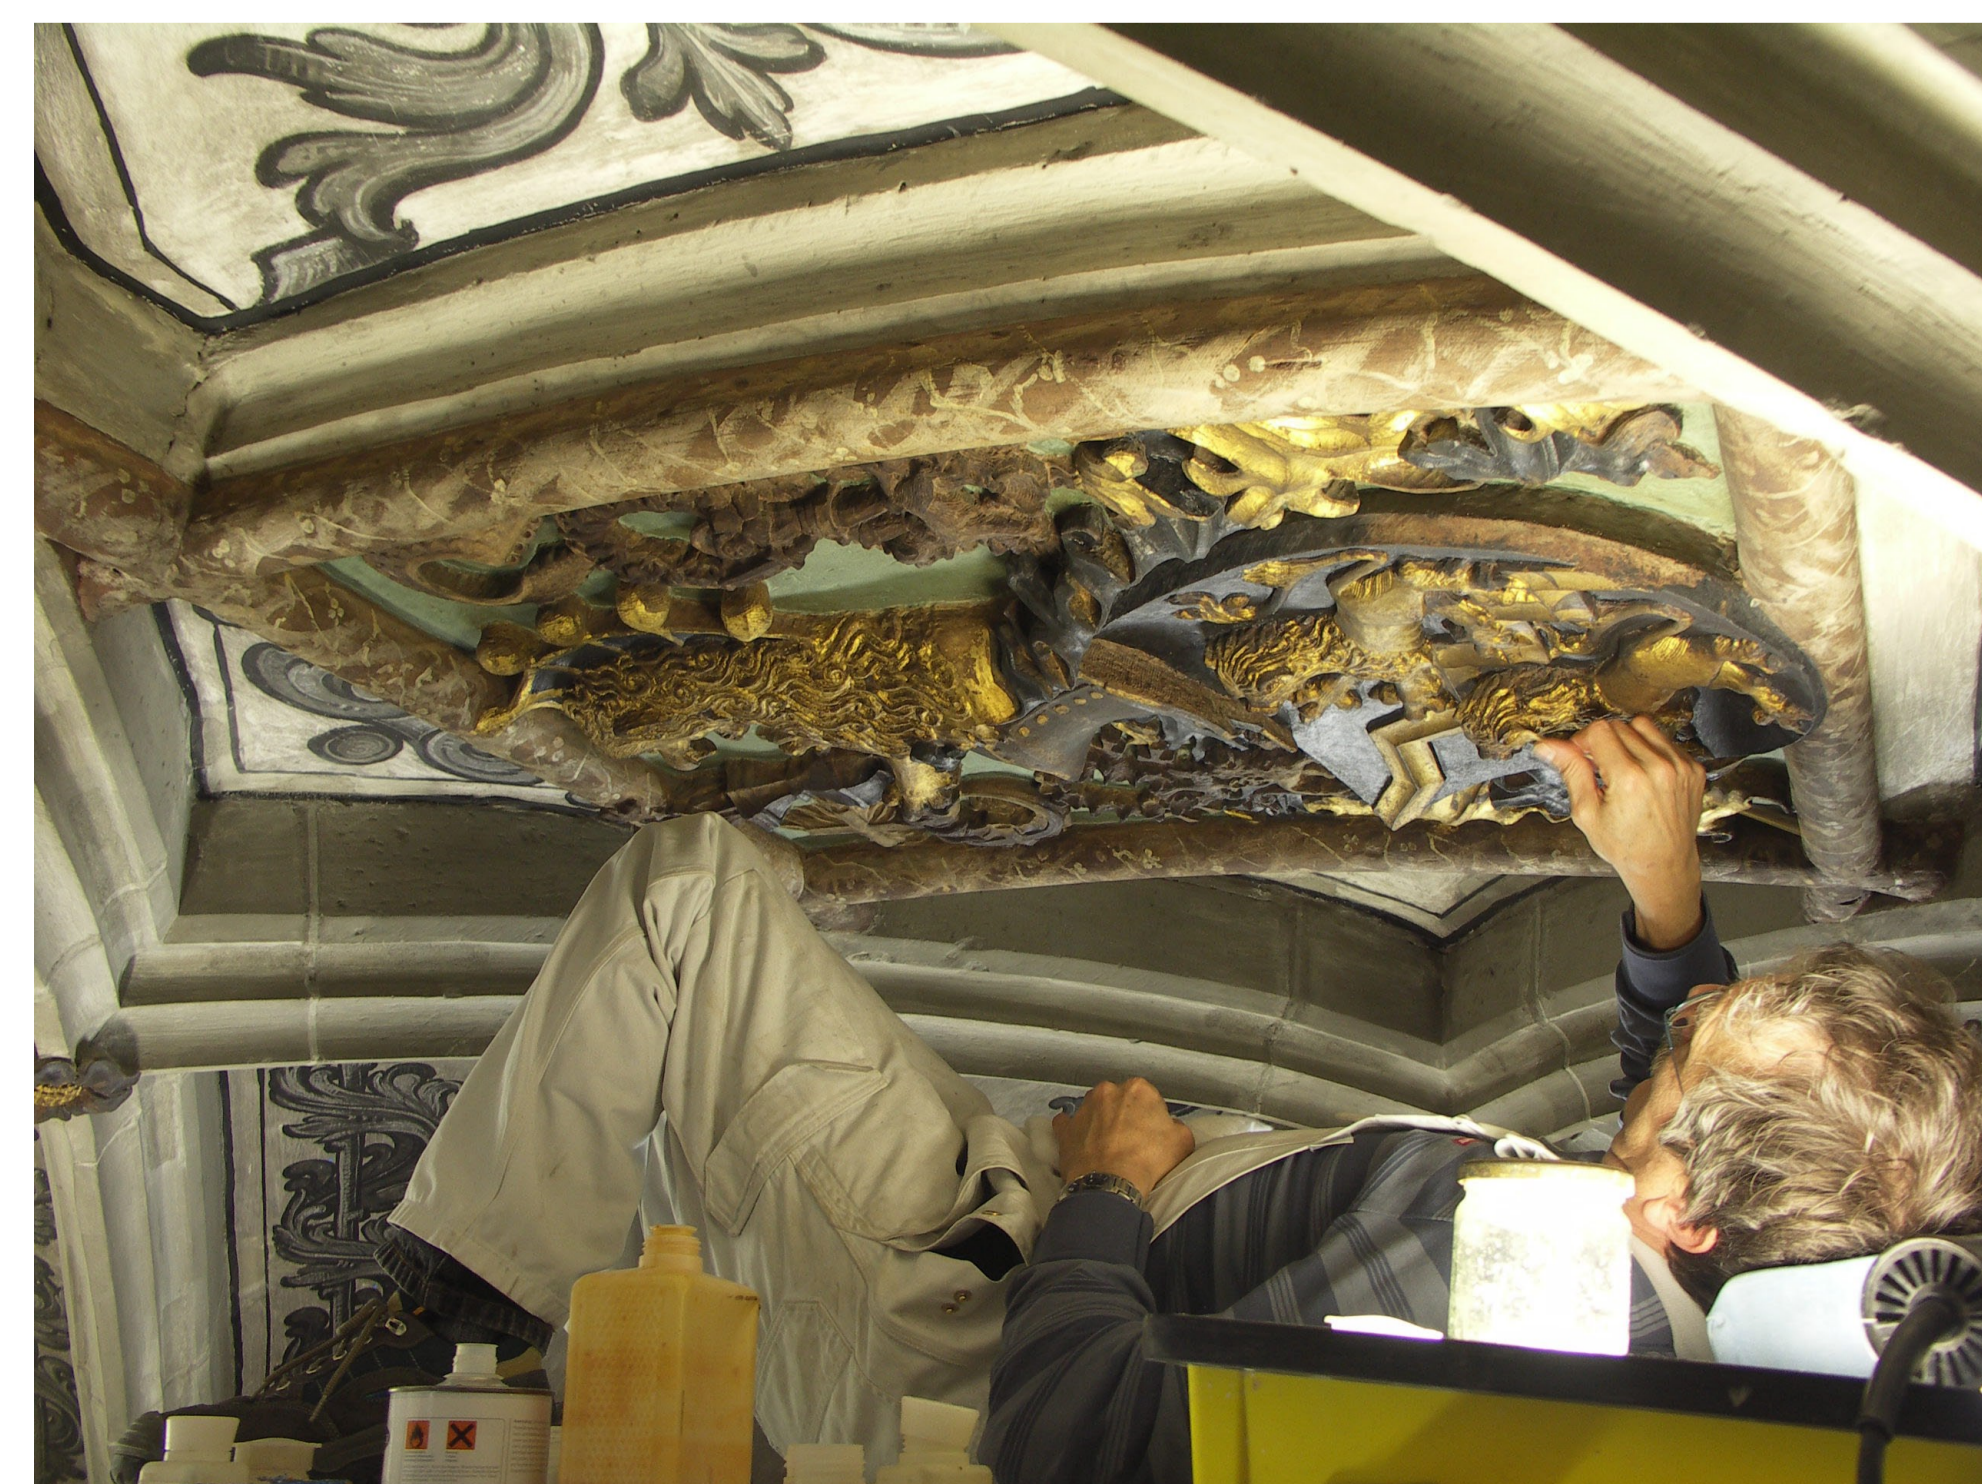
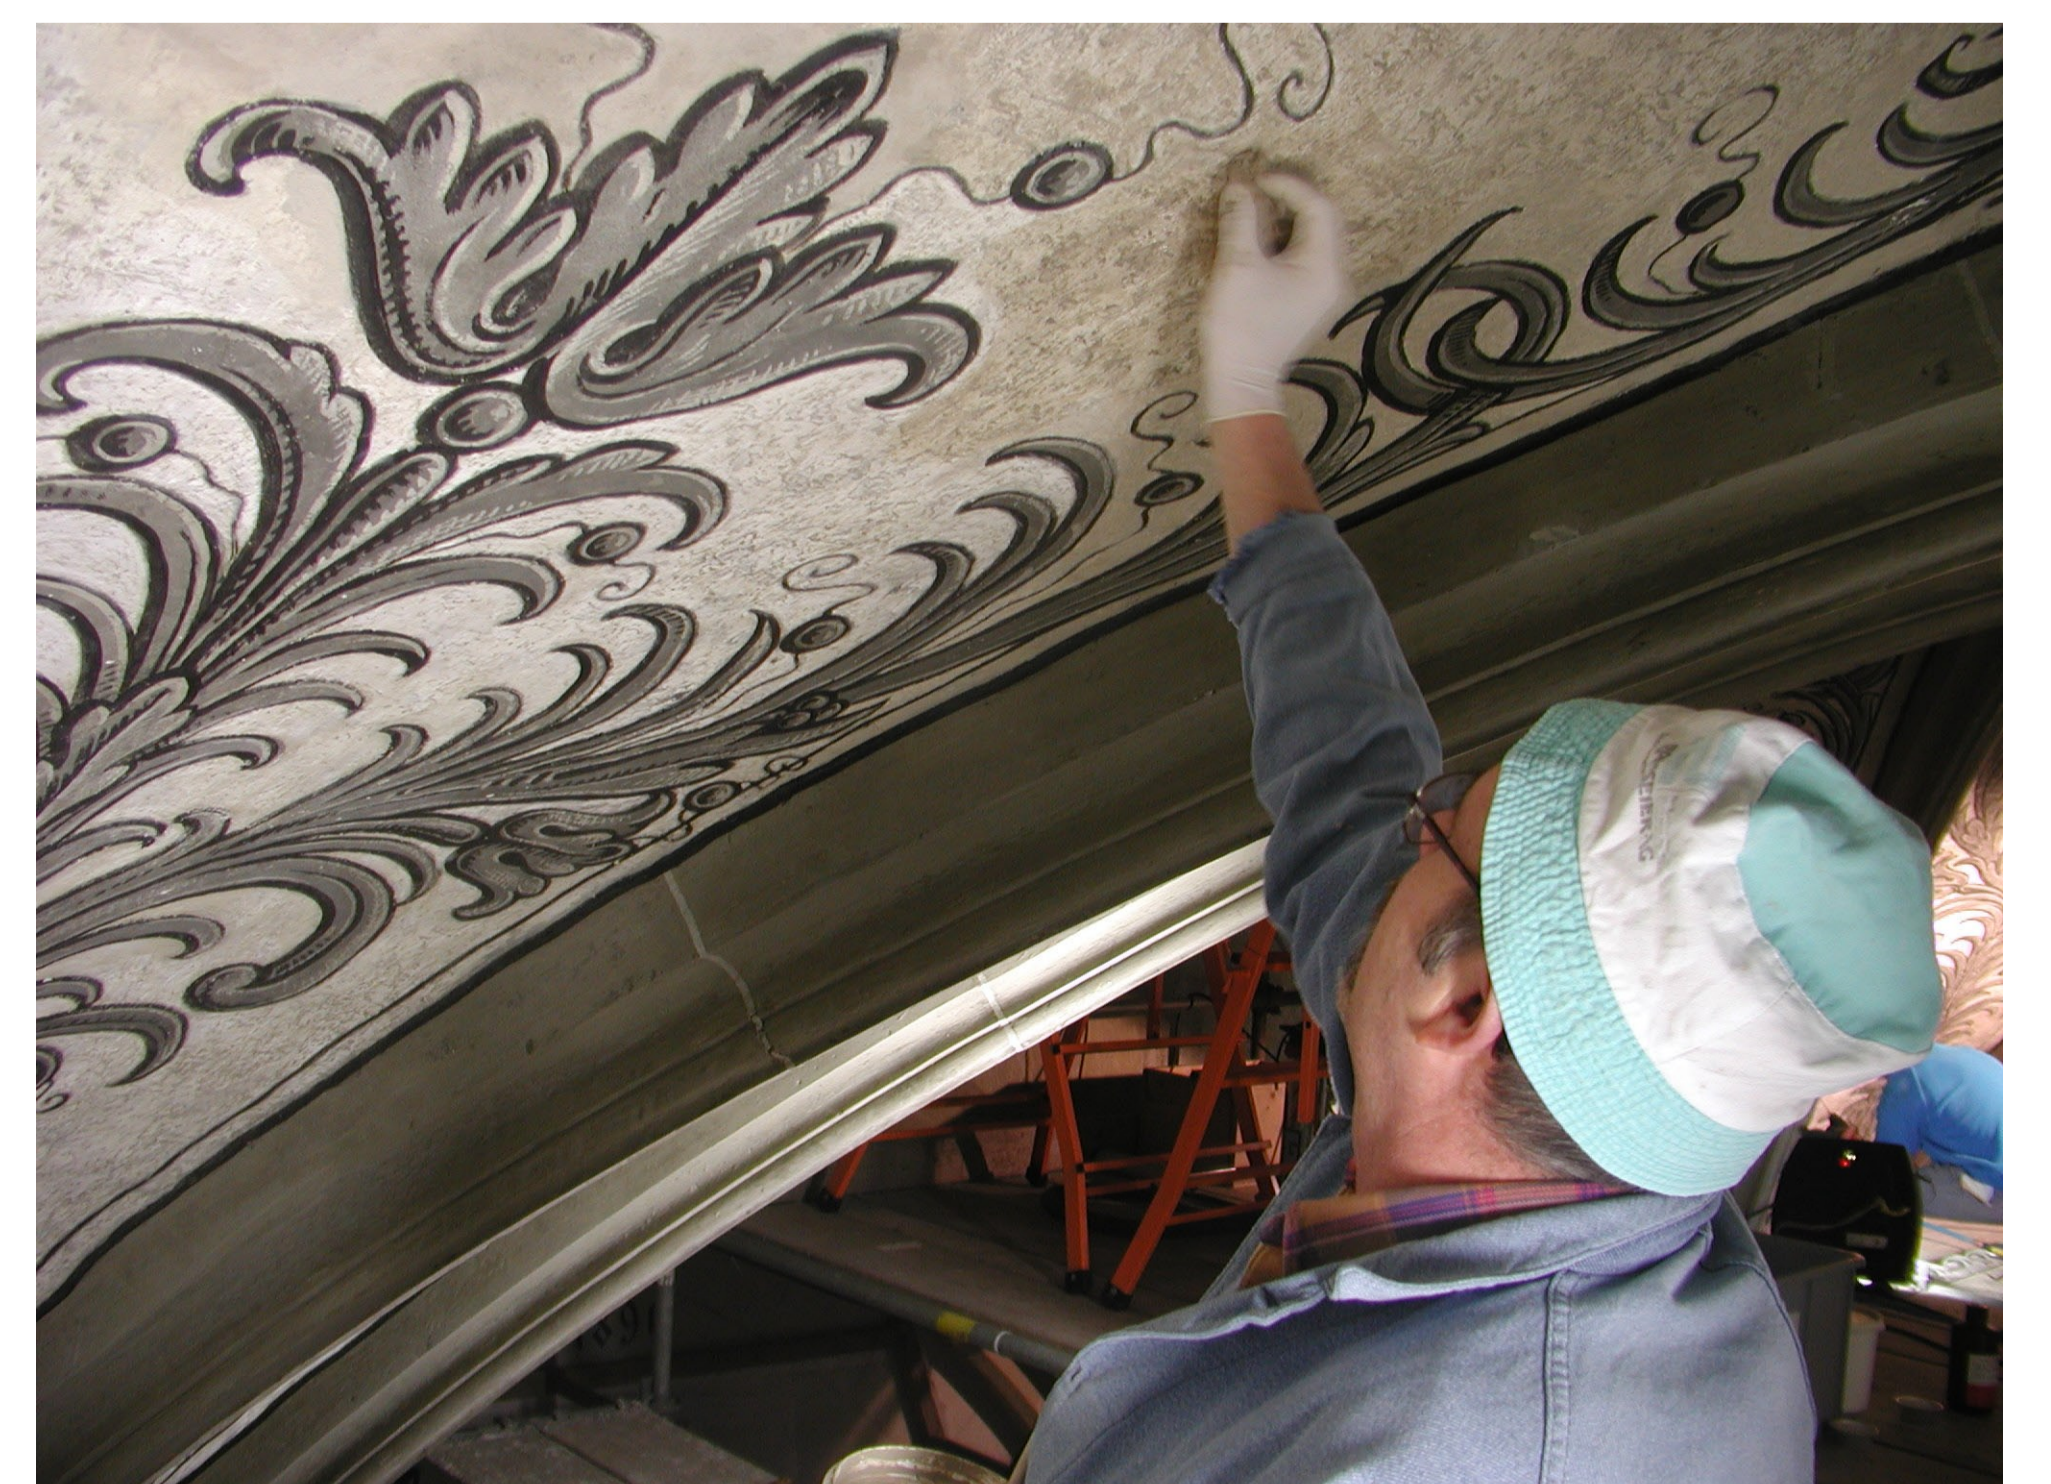
Durch resp. unter der Anleitung von Urs Zumbrunn, v.l.n.r.: Retuschen in einer Gewölbekappe / Partielles Vergolden am Schlussstein der Diessbachkapelle / Reinigung einer Gewölbekappe mit Wischab-Schwämmen.
