STEINKONSERVIERUNG UND -RESTAURIERUNG

Spenglerarbeiten, Verbesserung Wasserführung

110 Berner Münster Projekt 2009 - 2018 Blatt 1
 Visualisierung Unterhaltsbereiche (Instandhaltung und Instandsetzung)
 Schräglächer und Regenwasserschutzmassnahmen inkl. Sammlung und Ableitung
 Beträge zu Kostenprognose 5 - 10 Jahre, zu Handen Stadtbauten Bern, vom 16.06.2008
 08.08.2008 AL/DS

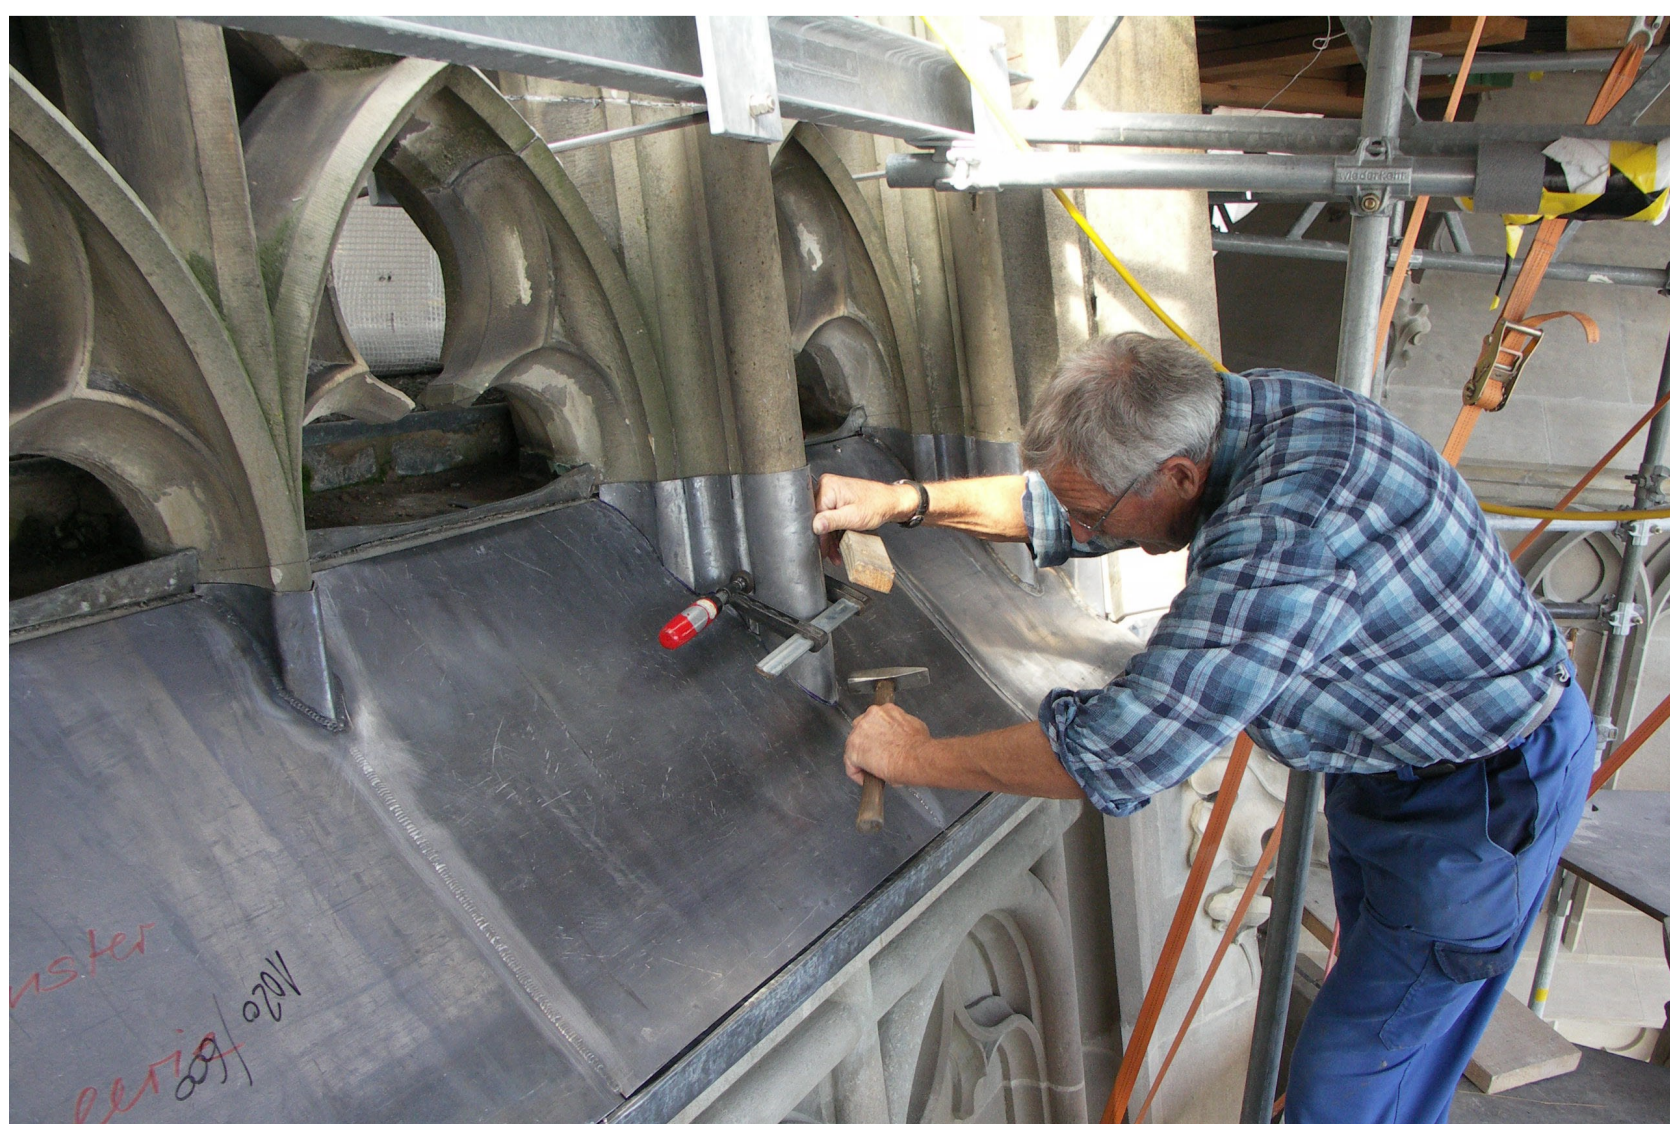
Verbesserung der Wasserführung am Übergang vom Helmstrebewerk zum Turmwächtergeschoss.

Die Abdachungen am Übergang vom offenen Stabwerk des Helms zum geschlossenen Turmwächtergeschoss wurden mit Bleiabdeckungen grossflächig abgedeckt. Die stark profilierten, aufsteigenden Masswerke wurden mit Blei-maschennetzen zusätzlich geschützt. Das Wasser wird in Regenrinnen am Fuss der neuen Abdachungen gesammelt und über schlanke Fallrohre in die Galerie abgeleitet.

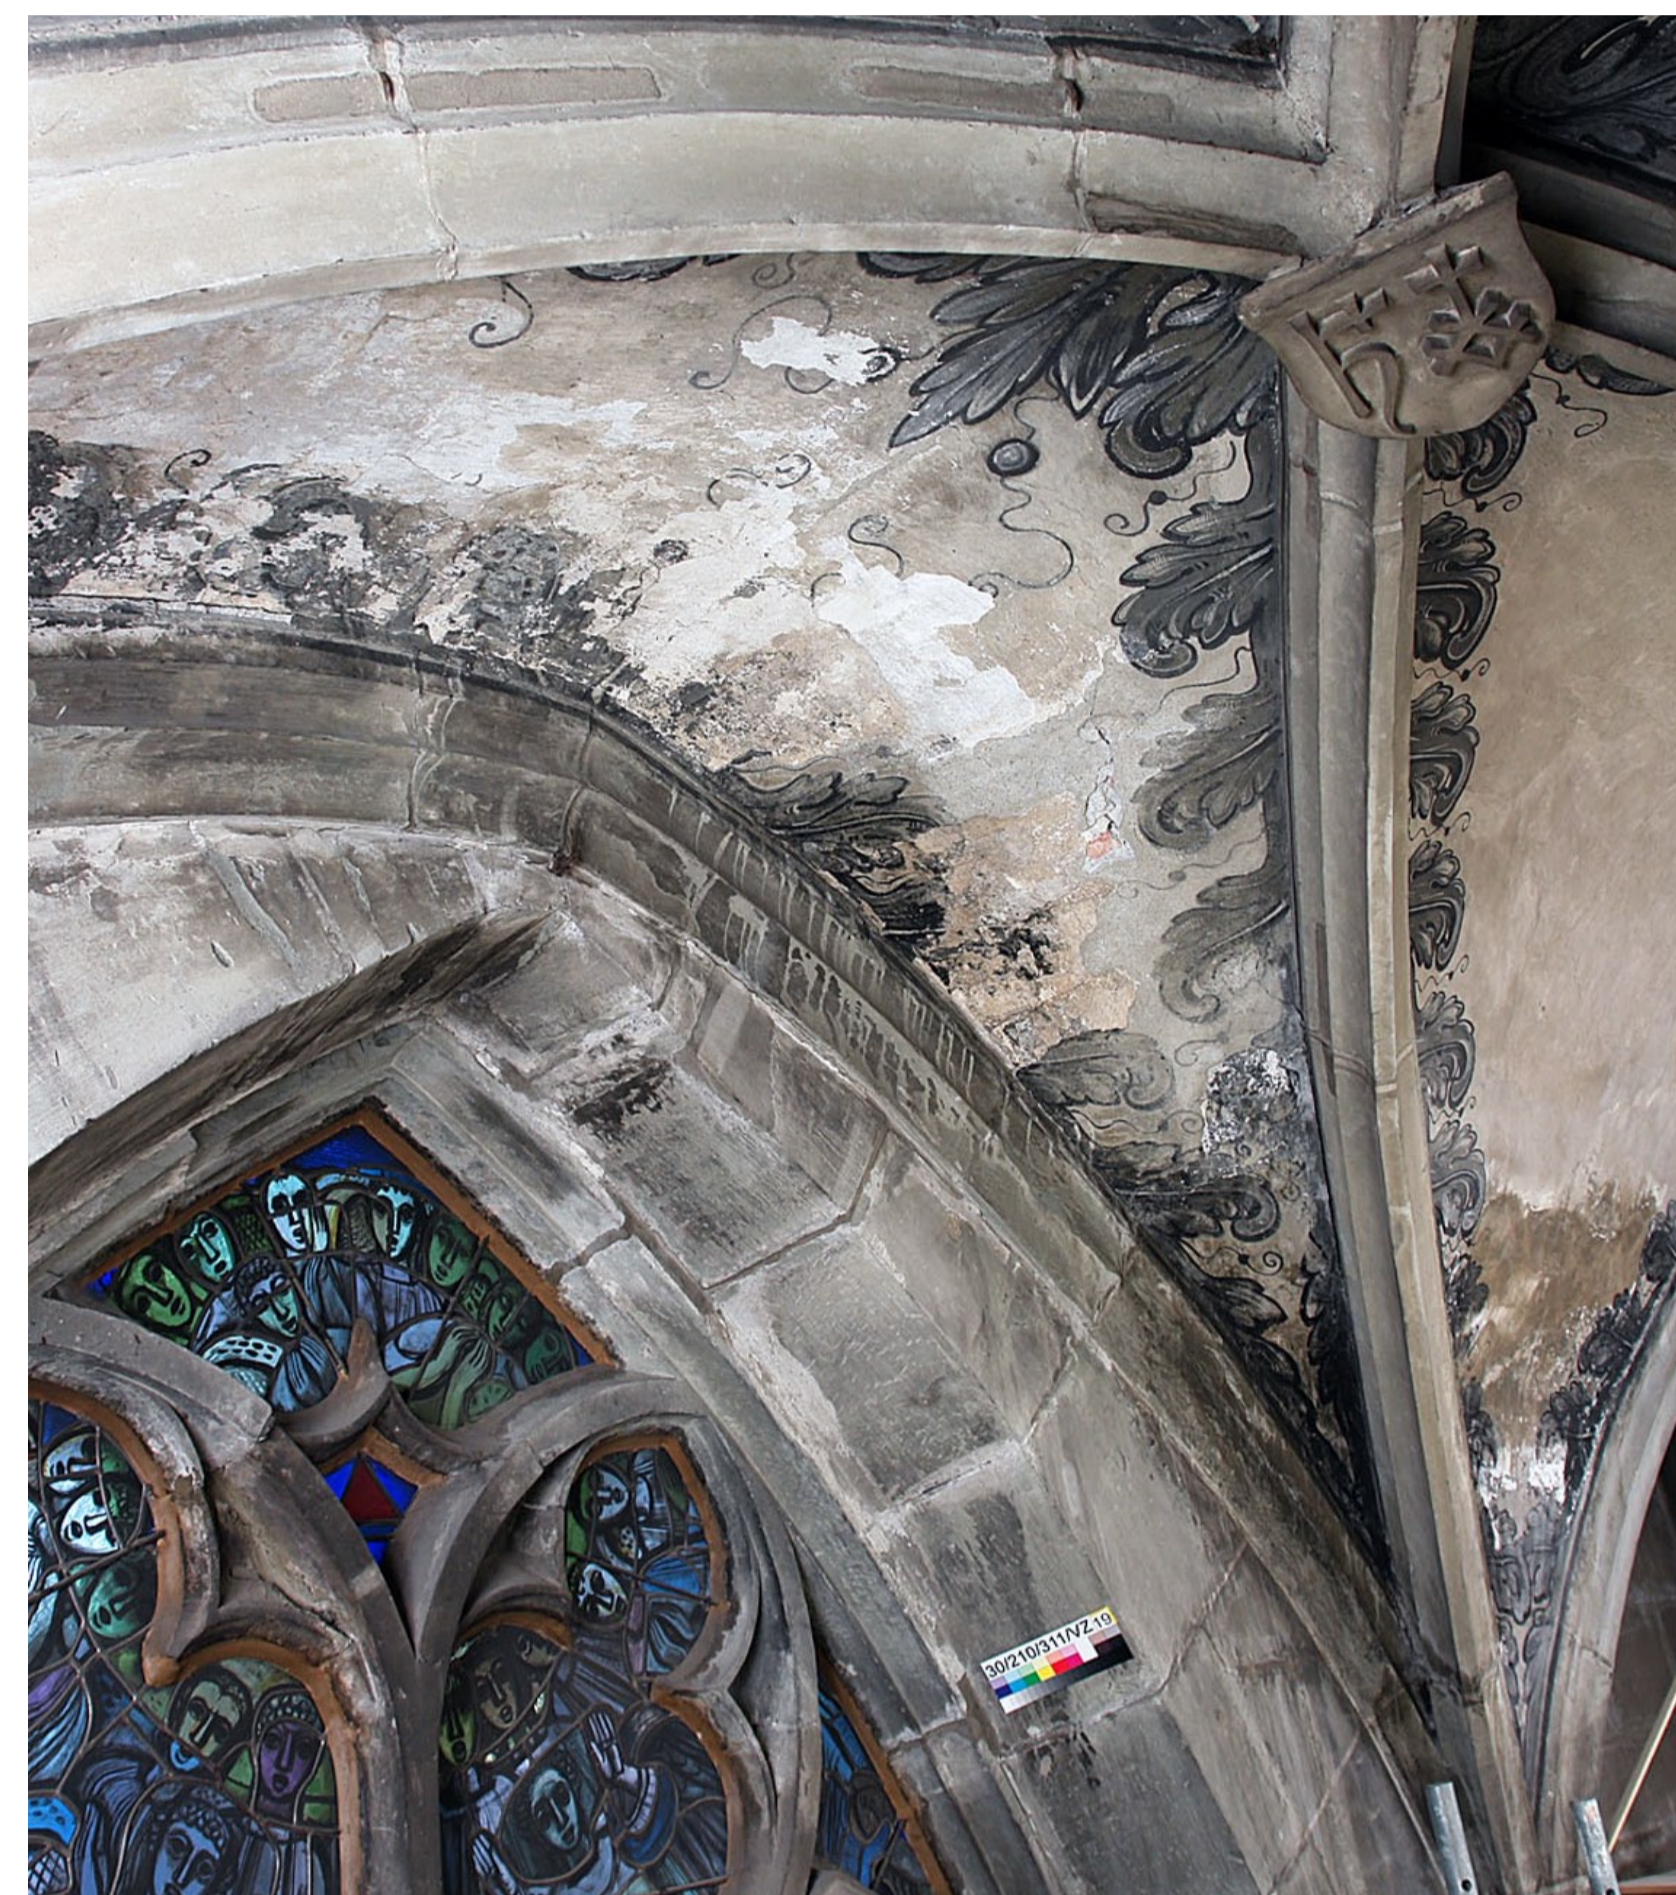
Schäden am Gewölbe der Schutzkapelle verursacht durch jahrelange Wassereinträge über die Seitenschiffgalerien. Nach der Auskleidung der Galerien mit Bleiblech konnte die Restaurierung des Innenraumes in Angriff genommen werden.

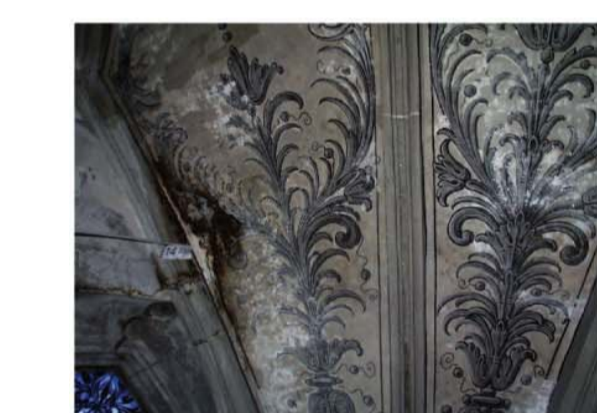
Schaden am Seitenschiffgewölbe hervorgerufen durch undichte Galerien.

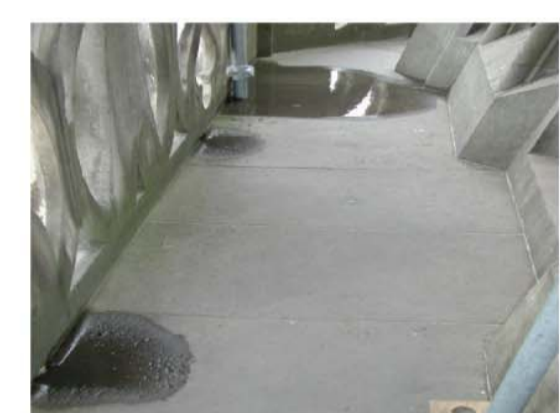
Wasser in den Besuchergalerien verursacht Schäden in den darunterliegenden Gewölben.

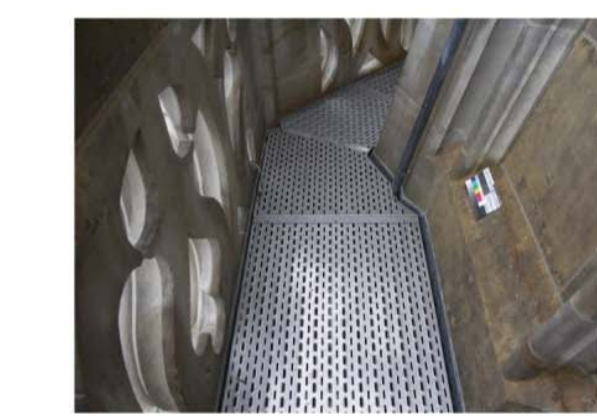
Bleiauskleidungen und Schutzroste in den Besuchergalerien.

Um das Blei vor starken Temperaturschwankungen (Ausdehnung der Bleibahnen) und mechanischer Beschädigung an exponierten Stellen zu schützen, ist ein Schutzrost vorgesehen. Als provisorische Massnahme wurden Gummimatten über einer Drainagenoppenbahn verlegt. Als sehr wichtig haben sich periodische Kontrollen und Wartung der Blechabdeckungen und Anschlüsse erwiesen.

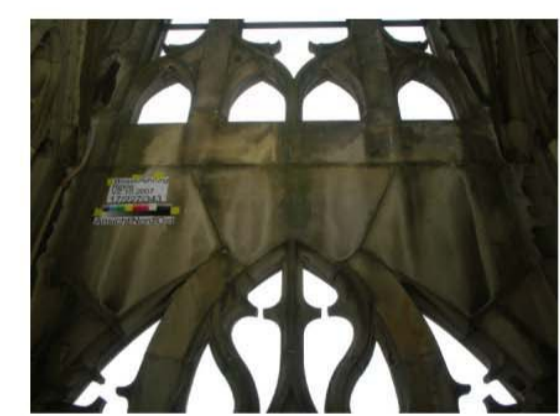
Wasserschäden im Turmhelm.

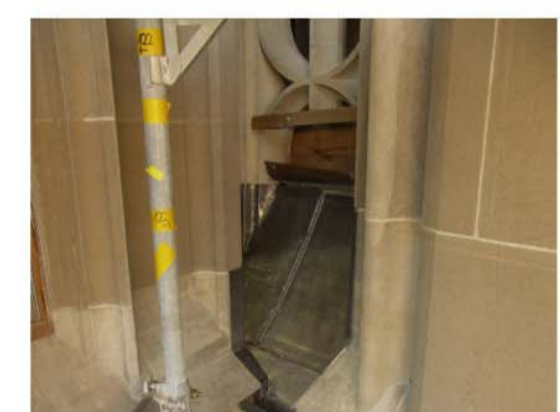
Auskleidungen und Wasserabweisbleche reduzieren Schäden an den darunterliegenden Bauteilen.

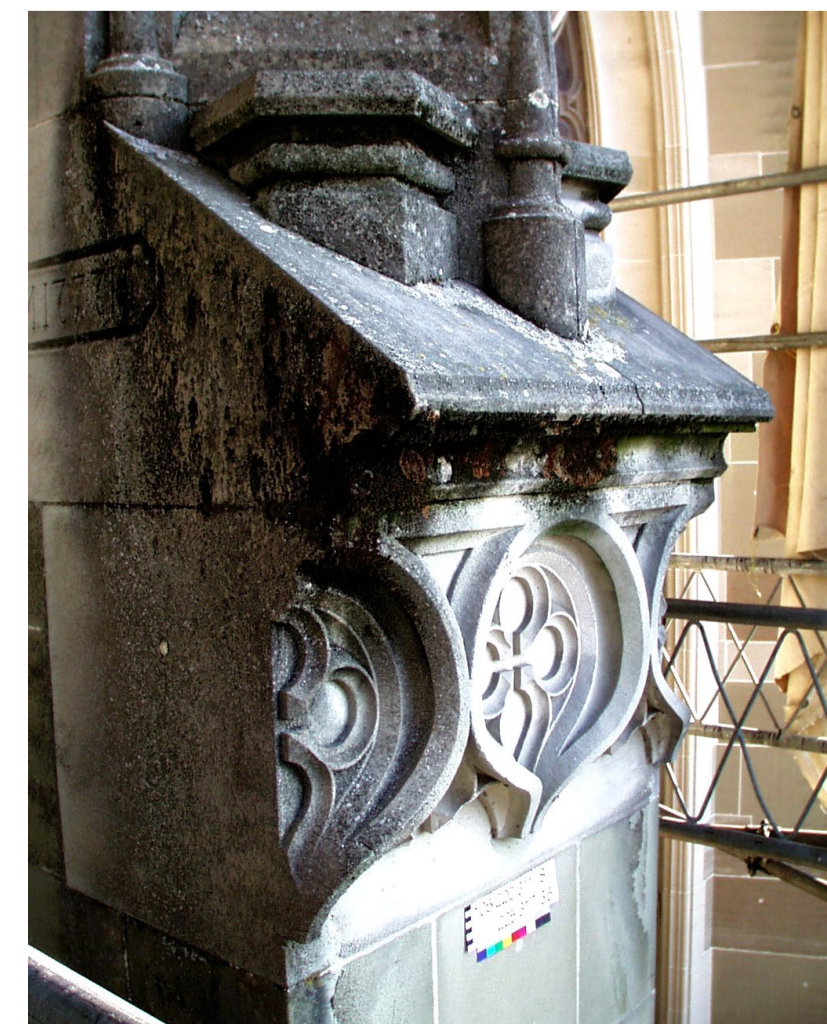
vorher

Ähnliche Bleiverkleidungen wurden bereits in anderen Bereichen (hier 2003 an einem Chorstrebenpfeiler der Südseite) angebracht und leisten seither gute Dienste.

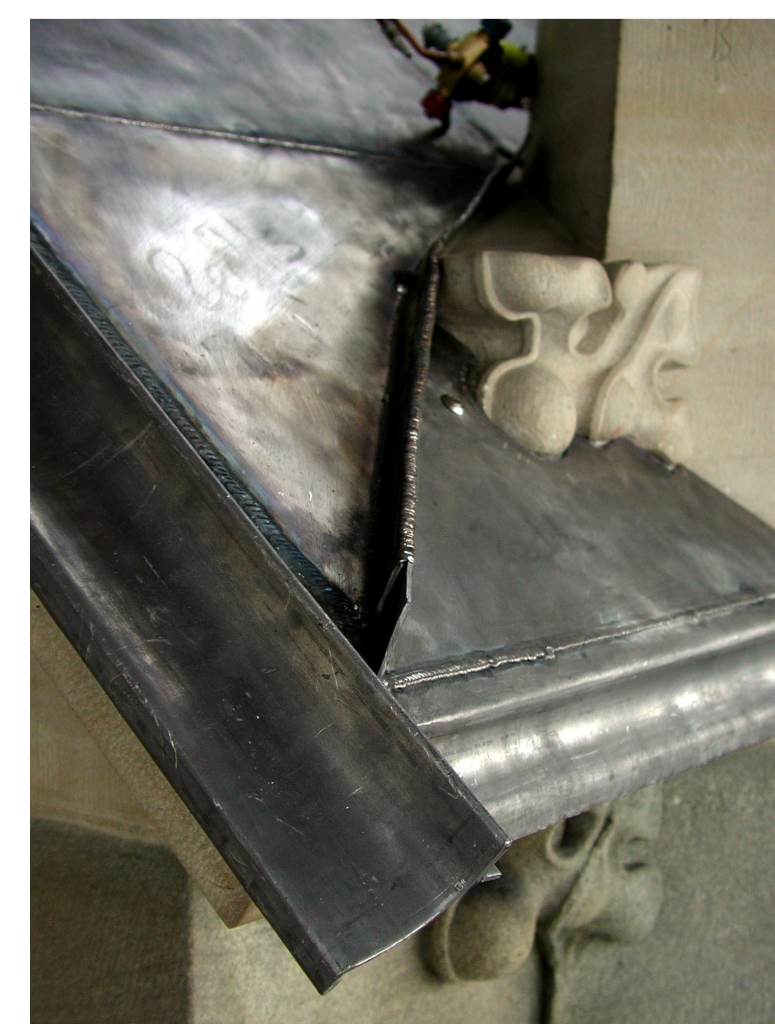
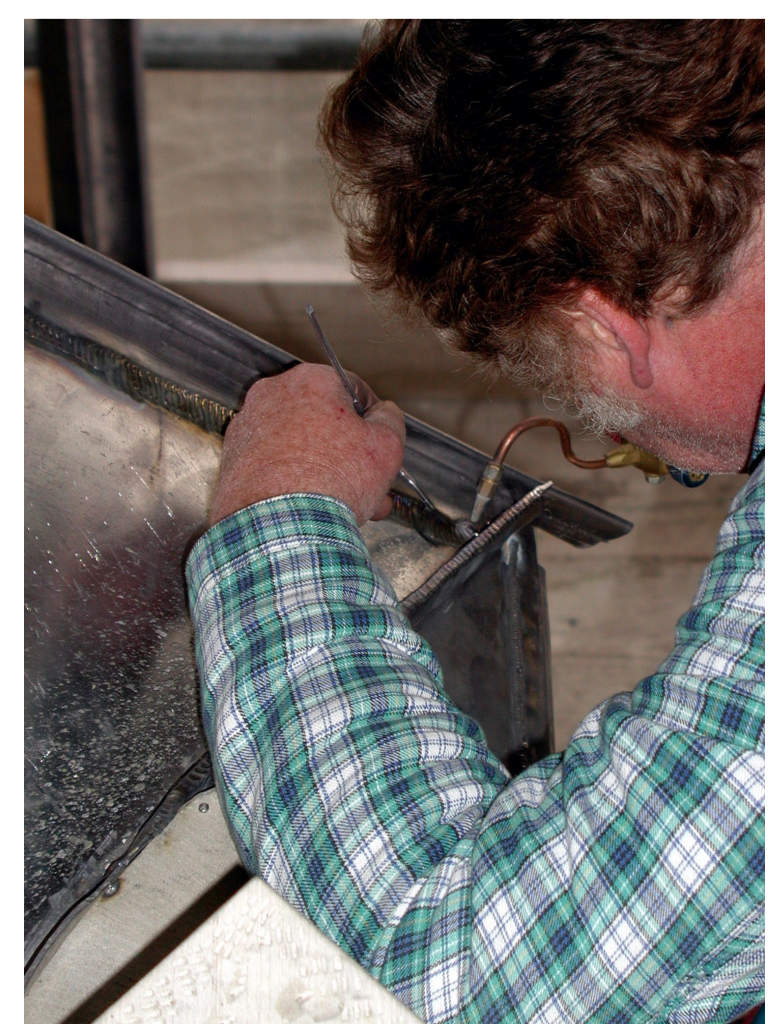
Ableiten des Regenwassers hinter einem Fliesensockel mittels auf einer neuen Bleiabdeckung angeschweissten Abweisbleche mit diskreten Ausspeiern. Spezialisten im Bleischiessen mit Wasserstoff der Spenglerei Ramseyer + Dilger, führen mittels an Ort geformten und geschweissten Bleiblechen das Regenwasser wo immer möglich weg vom Stein.
