STEINKONSERVIERUNG UND -RESTAURIERUNG

Steinfestigung

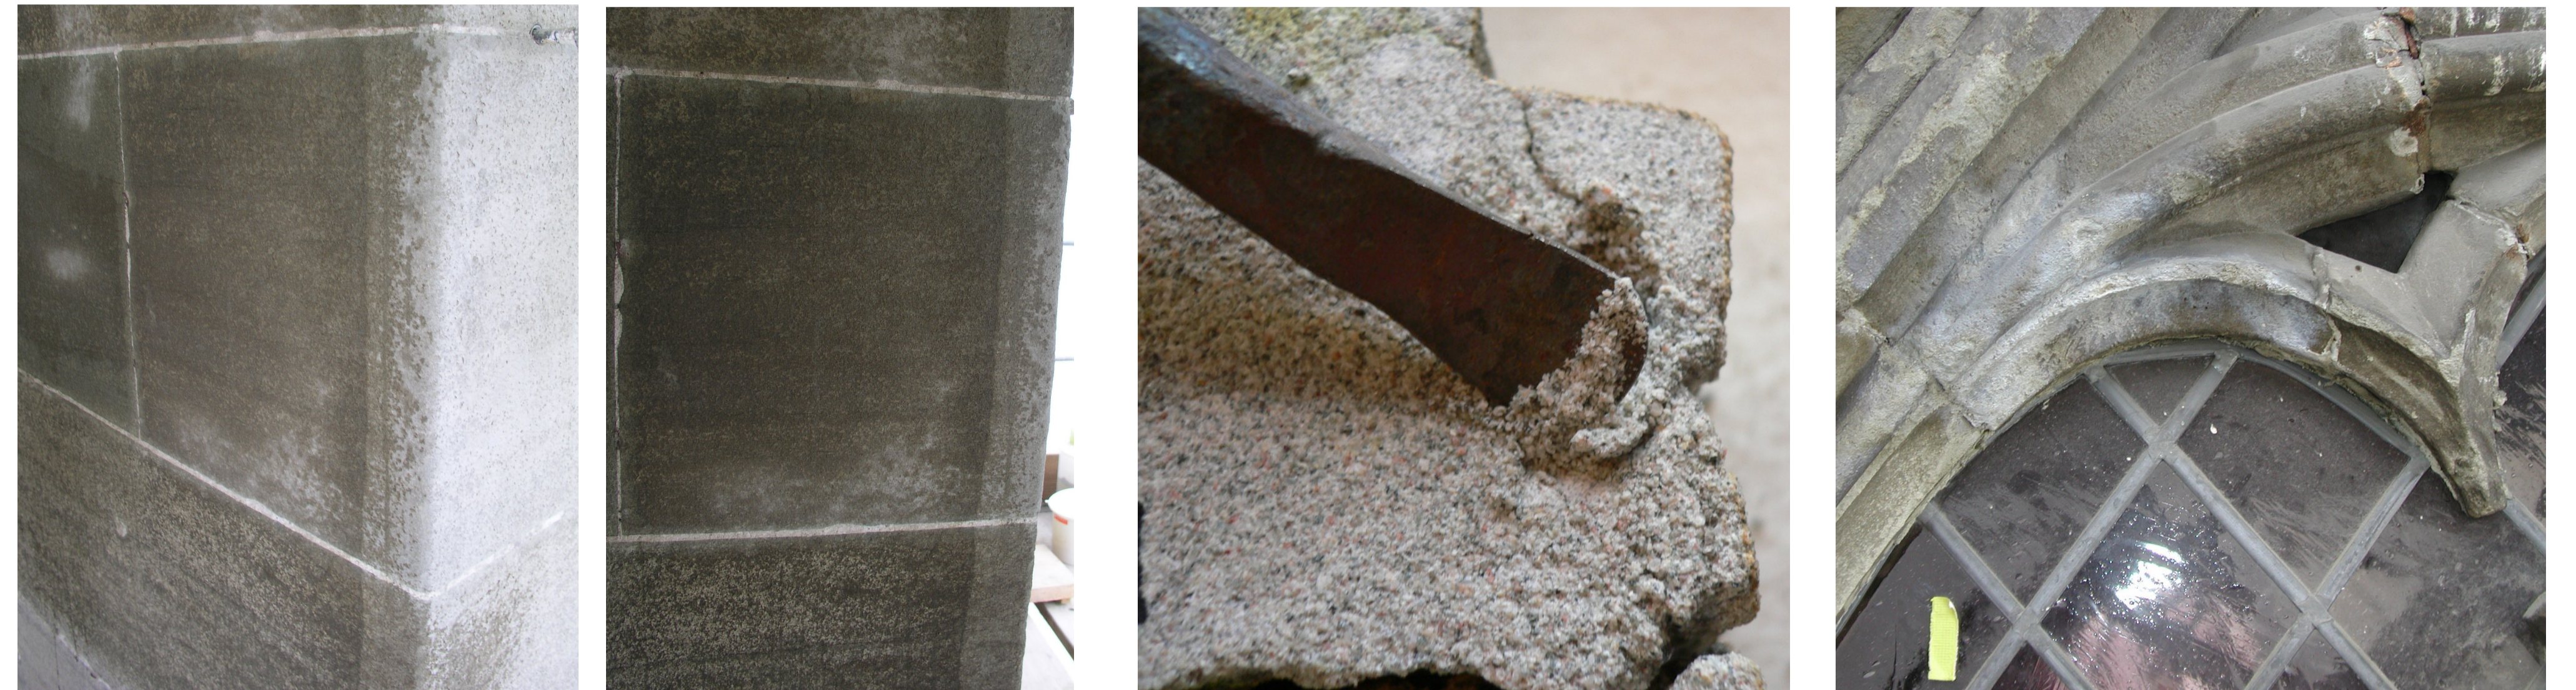
2002: unterschiedliche Gebinde des gleichen Produktes mit unterschiedlichem Verhalten (Pfeiler 35 Nord, Übergang an Steinkante; ein Teil des Produktes bleibt lange hydrofob).

2007: keine Festigungswirkung am Turmsockel, beim Kontakt mit Wasser wird dieses vorgängig gefestigte Stück im Inneren „weich“.

2004: Verfärbungen durch vorhydrolysierten Steinfestiger am Fenster 70 Nord.

Probleme mit Steinfestiger am Bau:

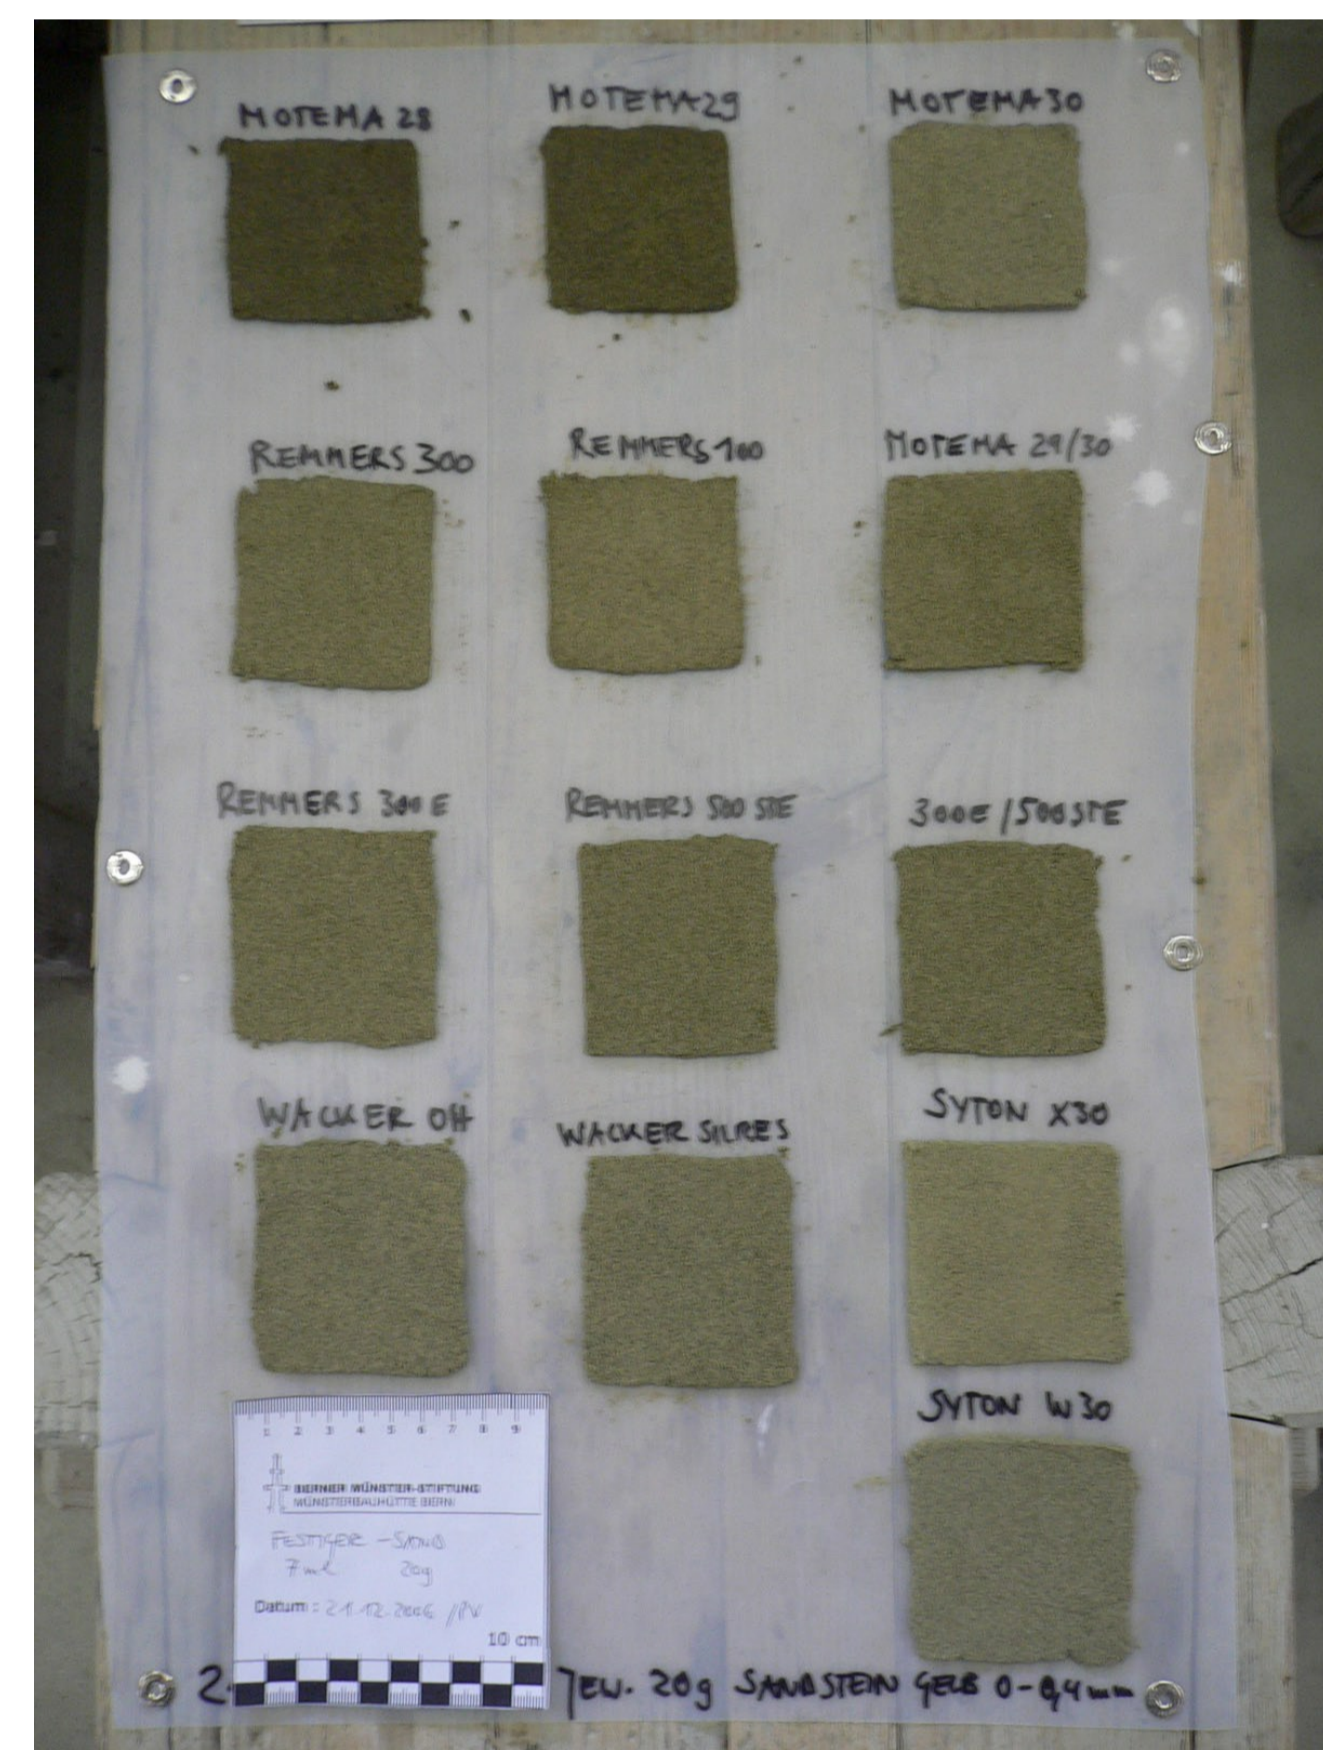
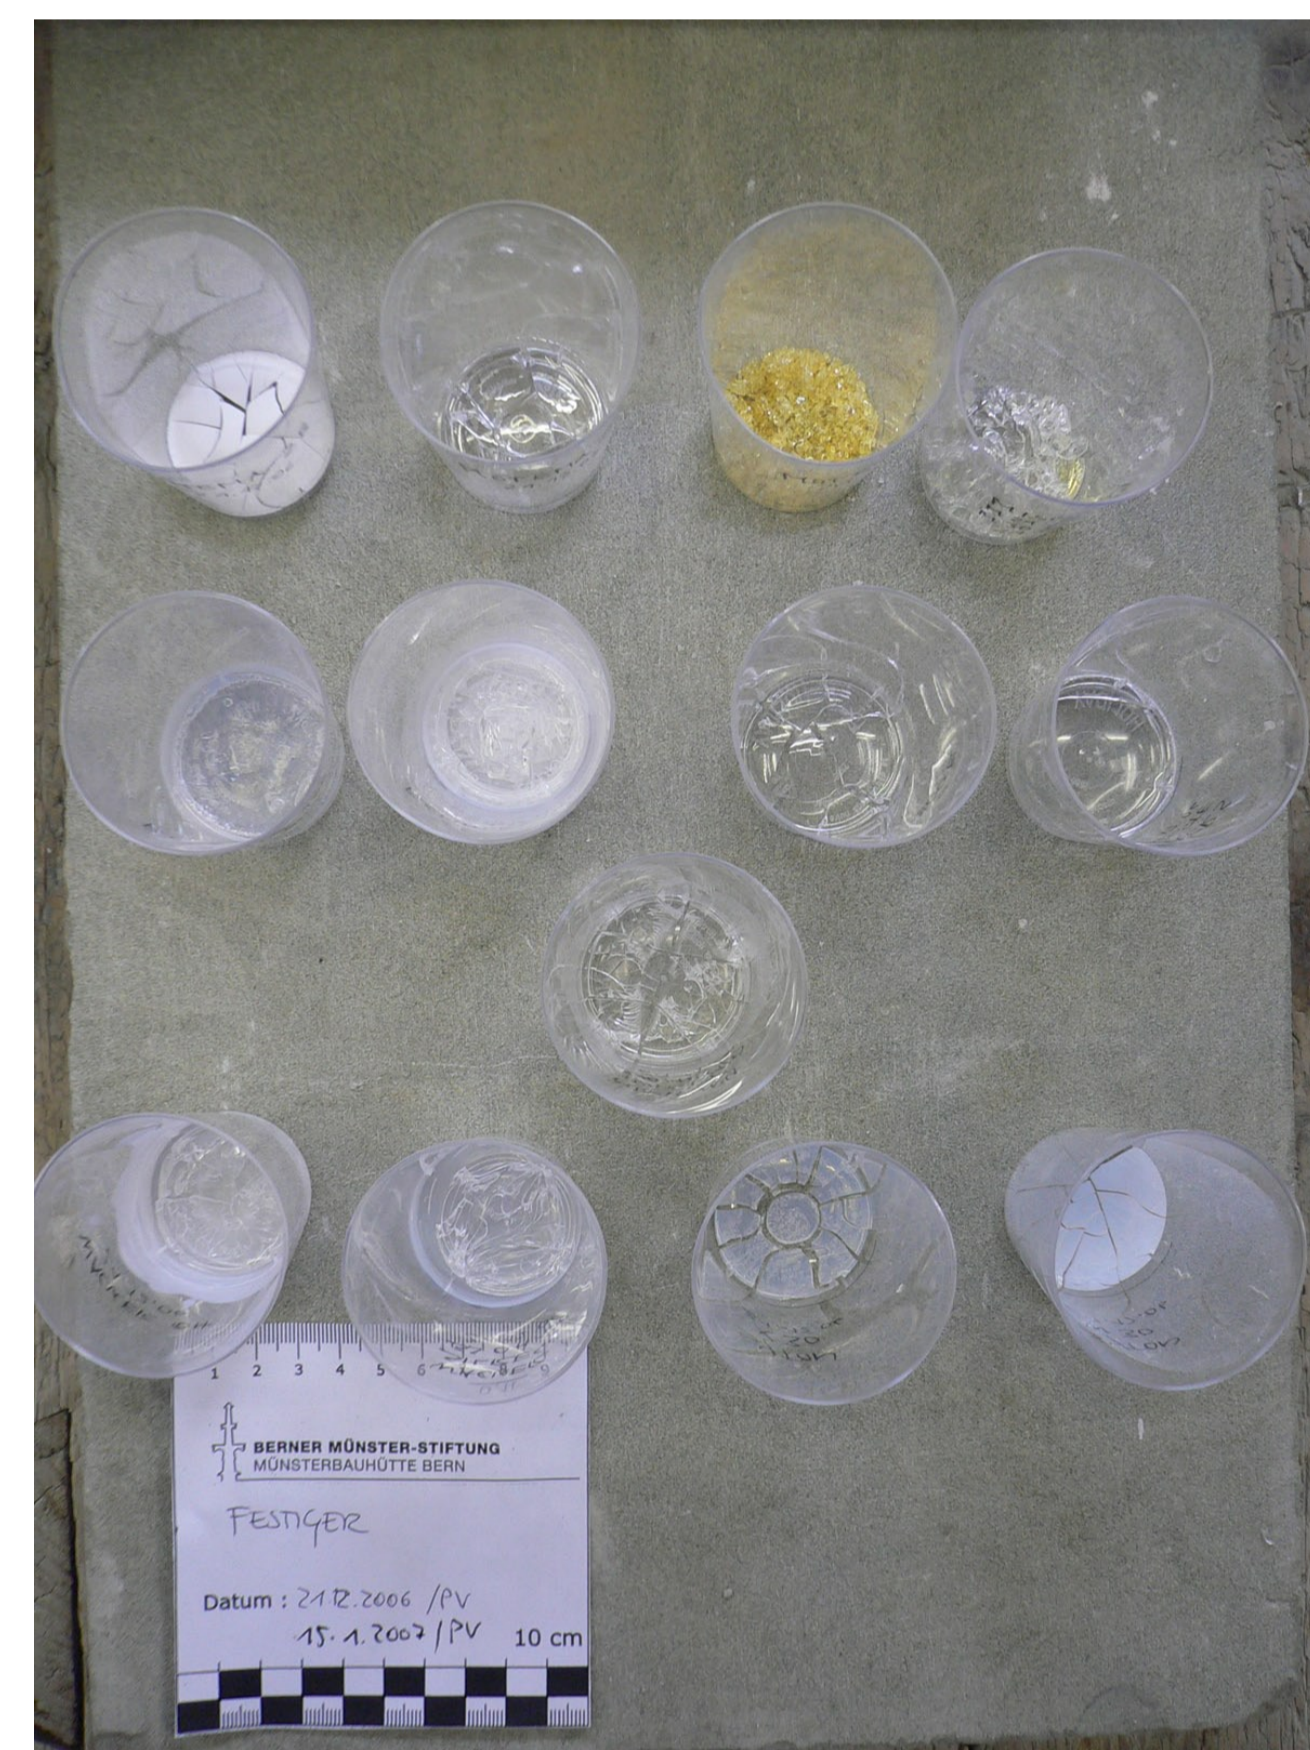
Materialversuche 2006: Sand mit unterschiedlichen Festigern angerührt und ausgetrichen. Beobachtung der Dauer des Abbindens sowie die Festigkeitsentwicklung von verschiedenen Produkten.

2007: Beobachtung und Dokumentation von Aushärtezeit, Verfärbungen, Elastizität etc. derselben Produkte. Hierfür wurden die Festiger zum Ausreagieren in offenen Bechern stehen gelassen.

2007: Versuche an Prüfkörpern mit verwitterter Steinoberfläche. Auf den Abbildungen sind die enormen Unterschiede der Eindringtiefe und Festigkeitsentwicklung sichtbar.

Die Festiger wurden zum Ausreagieren in offenen Bechern stehen gelassen, um das Verhalten bezüglich Aushärtezeit, Verfärbungen, Elastizität zu überprüfen. Parallel dazu wurden Proben angefertigt, bei denen Sand mit unterschiedlichen Festigern angerührt und ausgetrichen wurde. So konnte auf einfache Weise die Dauer des Abbindens sowie die Festigkeitsentwicklung beobachtet werden.

Weiter wurde ein Satz von Steinproben gefestigt und die Eindringtiefe gemessen. Je schneller ein Festiger abbindet, um so geringer war seine Eindringtiefe. Dies widersprach dem Wunsch der Bauhütte, dass ein Festiger möglichst die gesamte Lockerzone überbrückt (also möglichst tief eindringt), und dass gleichzeitig möglichst bald nach der Festigung weiter gearbeitet werden kann. Die gleichen Versuche wurden auch an verwitterten Steinoberflächen gemacht. Dabei wurde der Wiederherstellung der Festigkeit der Lockerzonen besondere Aufmerksamkeit geschenkt. Die Resultate wurden mechanisch (Kratzproben) sowie im Labor ermittelt, wo das kapillare Saugverhalten untersucht wurde. Dabei zeigten sich enorme Unterschiede der Eindringtiefe und Festigkeitsentwicklung.

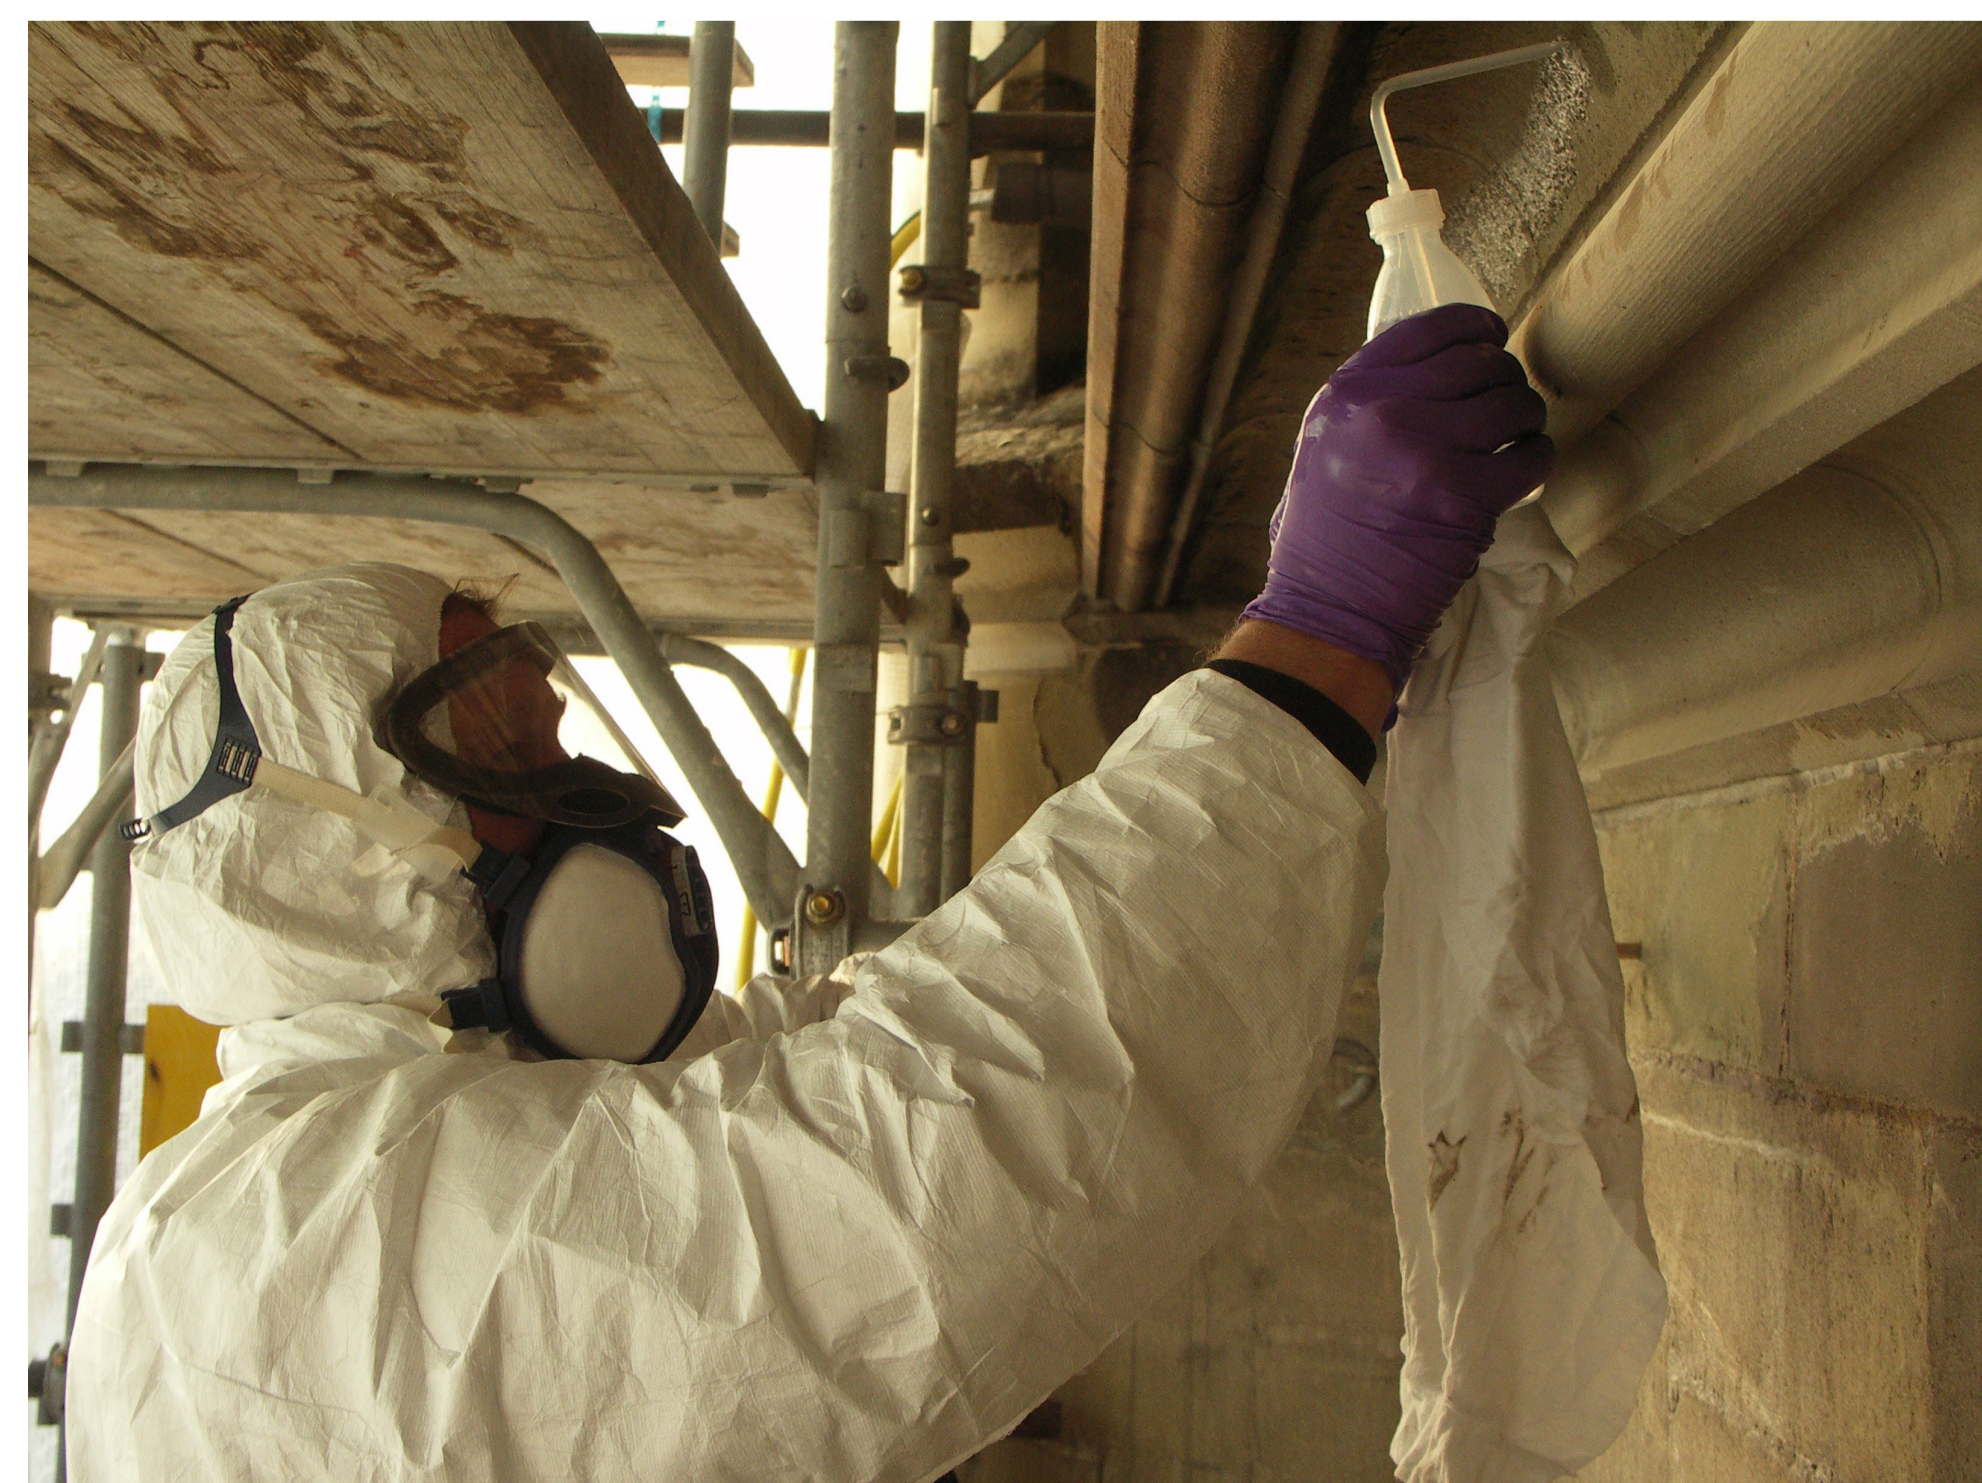
Anwendung am Bau: Flächig absandende Bereiche werden mittels Spritzflaschen behandelt, der Verbrauch liegt bei 1 – 1,5 l/m².

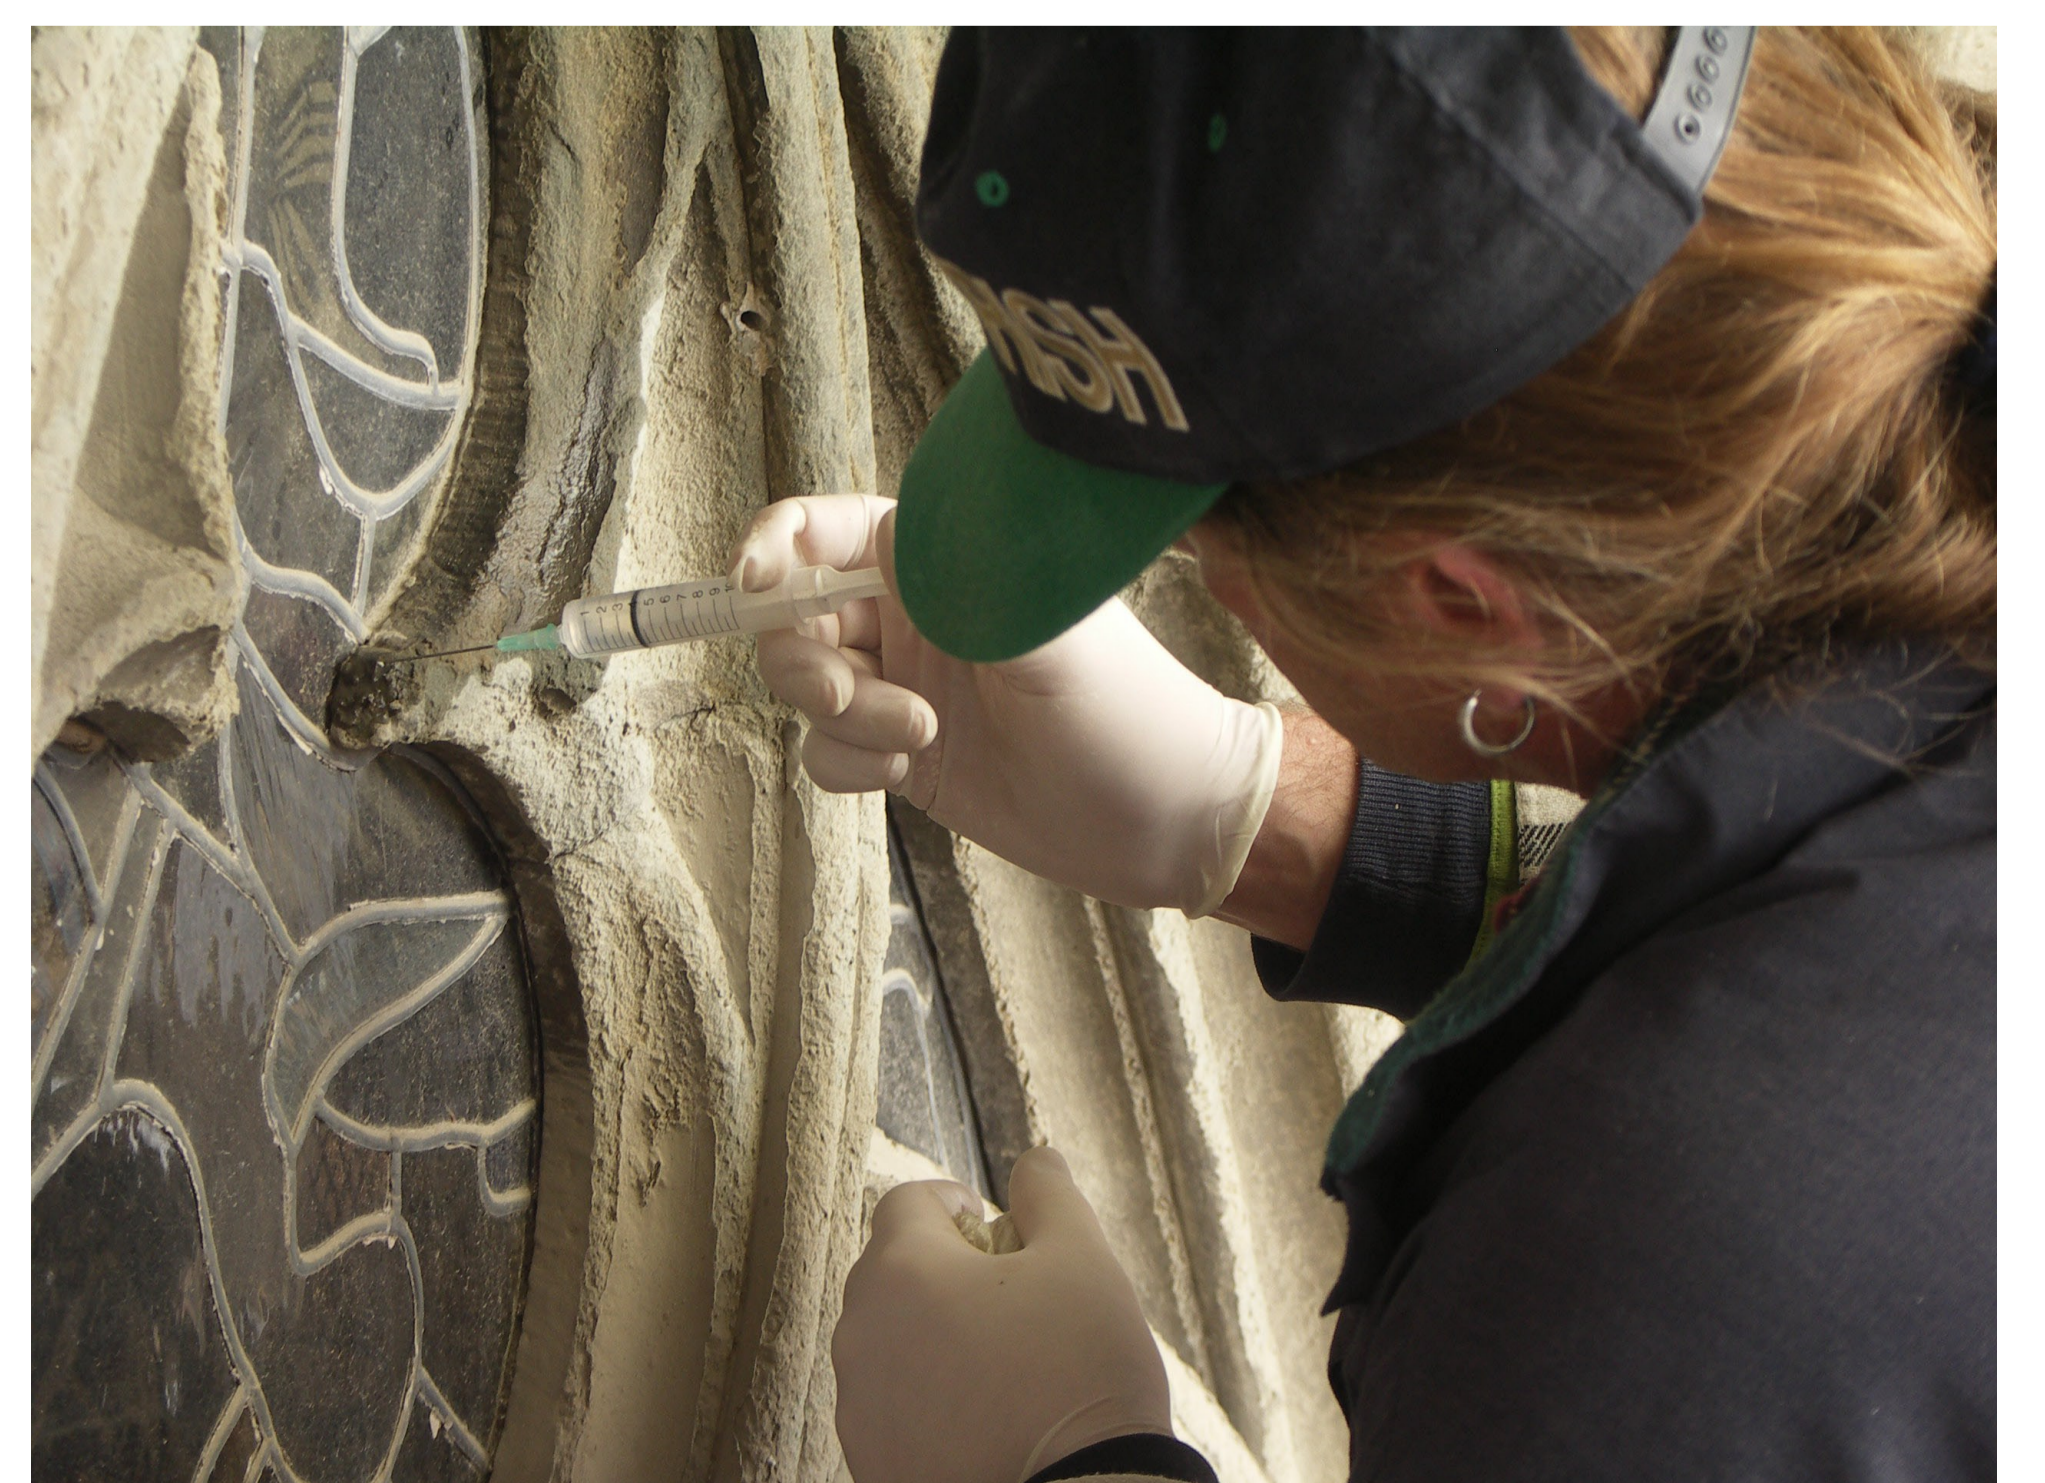
In vielen Bereichen ist nur eine partielle Festigung nötig, vor allem um den Untergrund für nachfolgende Aufmörtelungen zu stabilisieren.
