## Grobuntersuchung Chorgewölbe, Münster Bern vom 22. bis 25.2.2000

Berner Münster-Stiftung  
 Hermann Häberli, Münsterarchitekt  
 Wasserwerksgasse 7, 3011 Bern  
 Tel. 031 381 47 17, Fax 031 318 41 27  
 23.2.2001 MM/MW

Berner Münster-Stiftung, Tätigkeitsbericht 2000

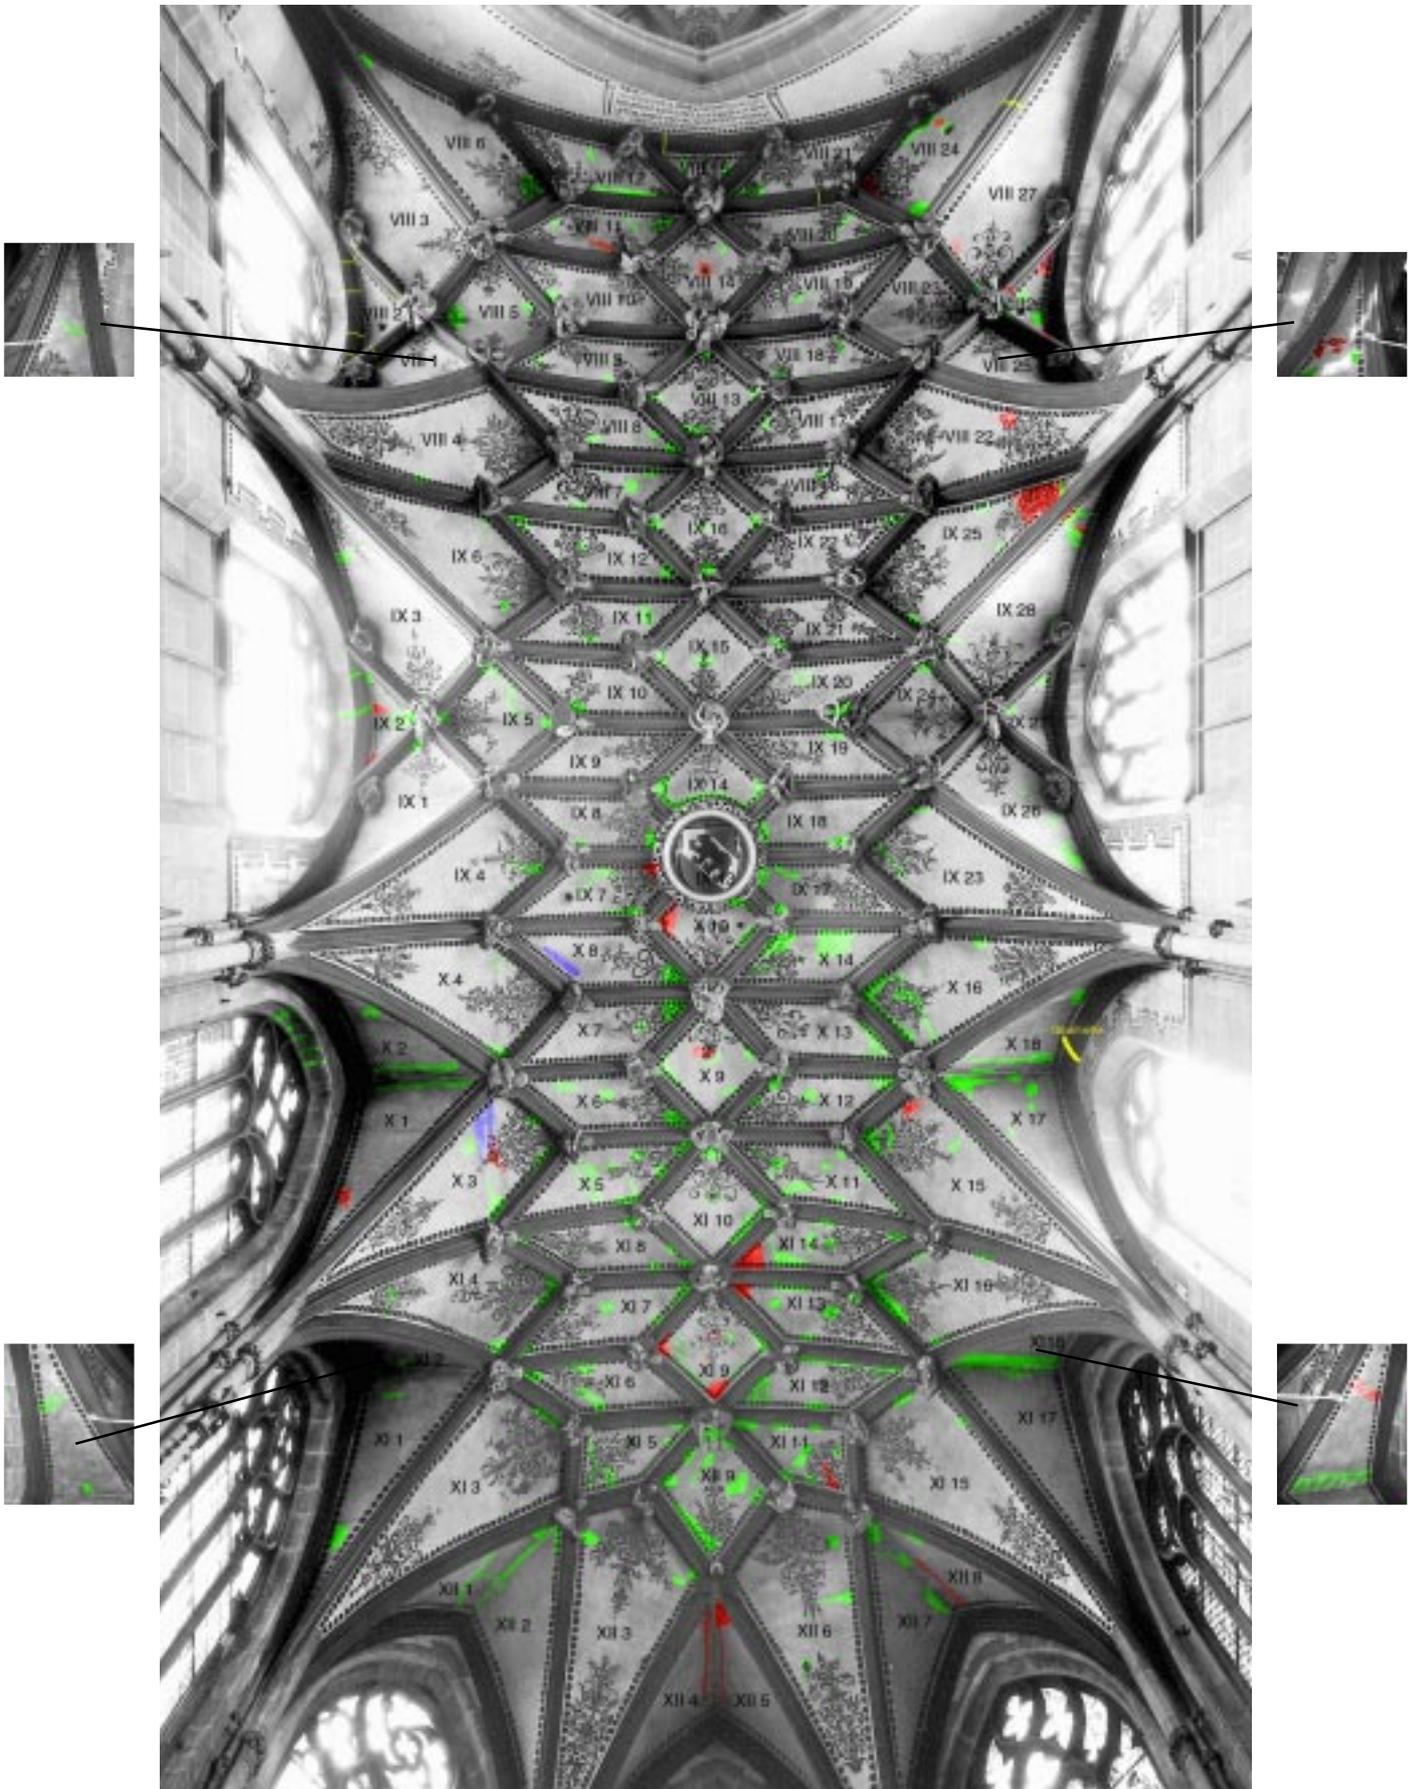
## Anhang 1

- Verputz hohl (Quantitative Aussage)
  - Verputz lose / abgestossen (Quantitative Aussage)
  - Alter Flick (Quantitative Aussage)
  - Fugen unten leicht offen (Symbol)
- Aufnahmen 22.-25.2.2000 A. Buri / H.R. Nussbaum

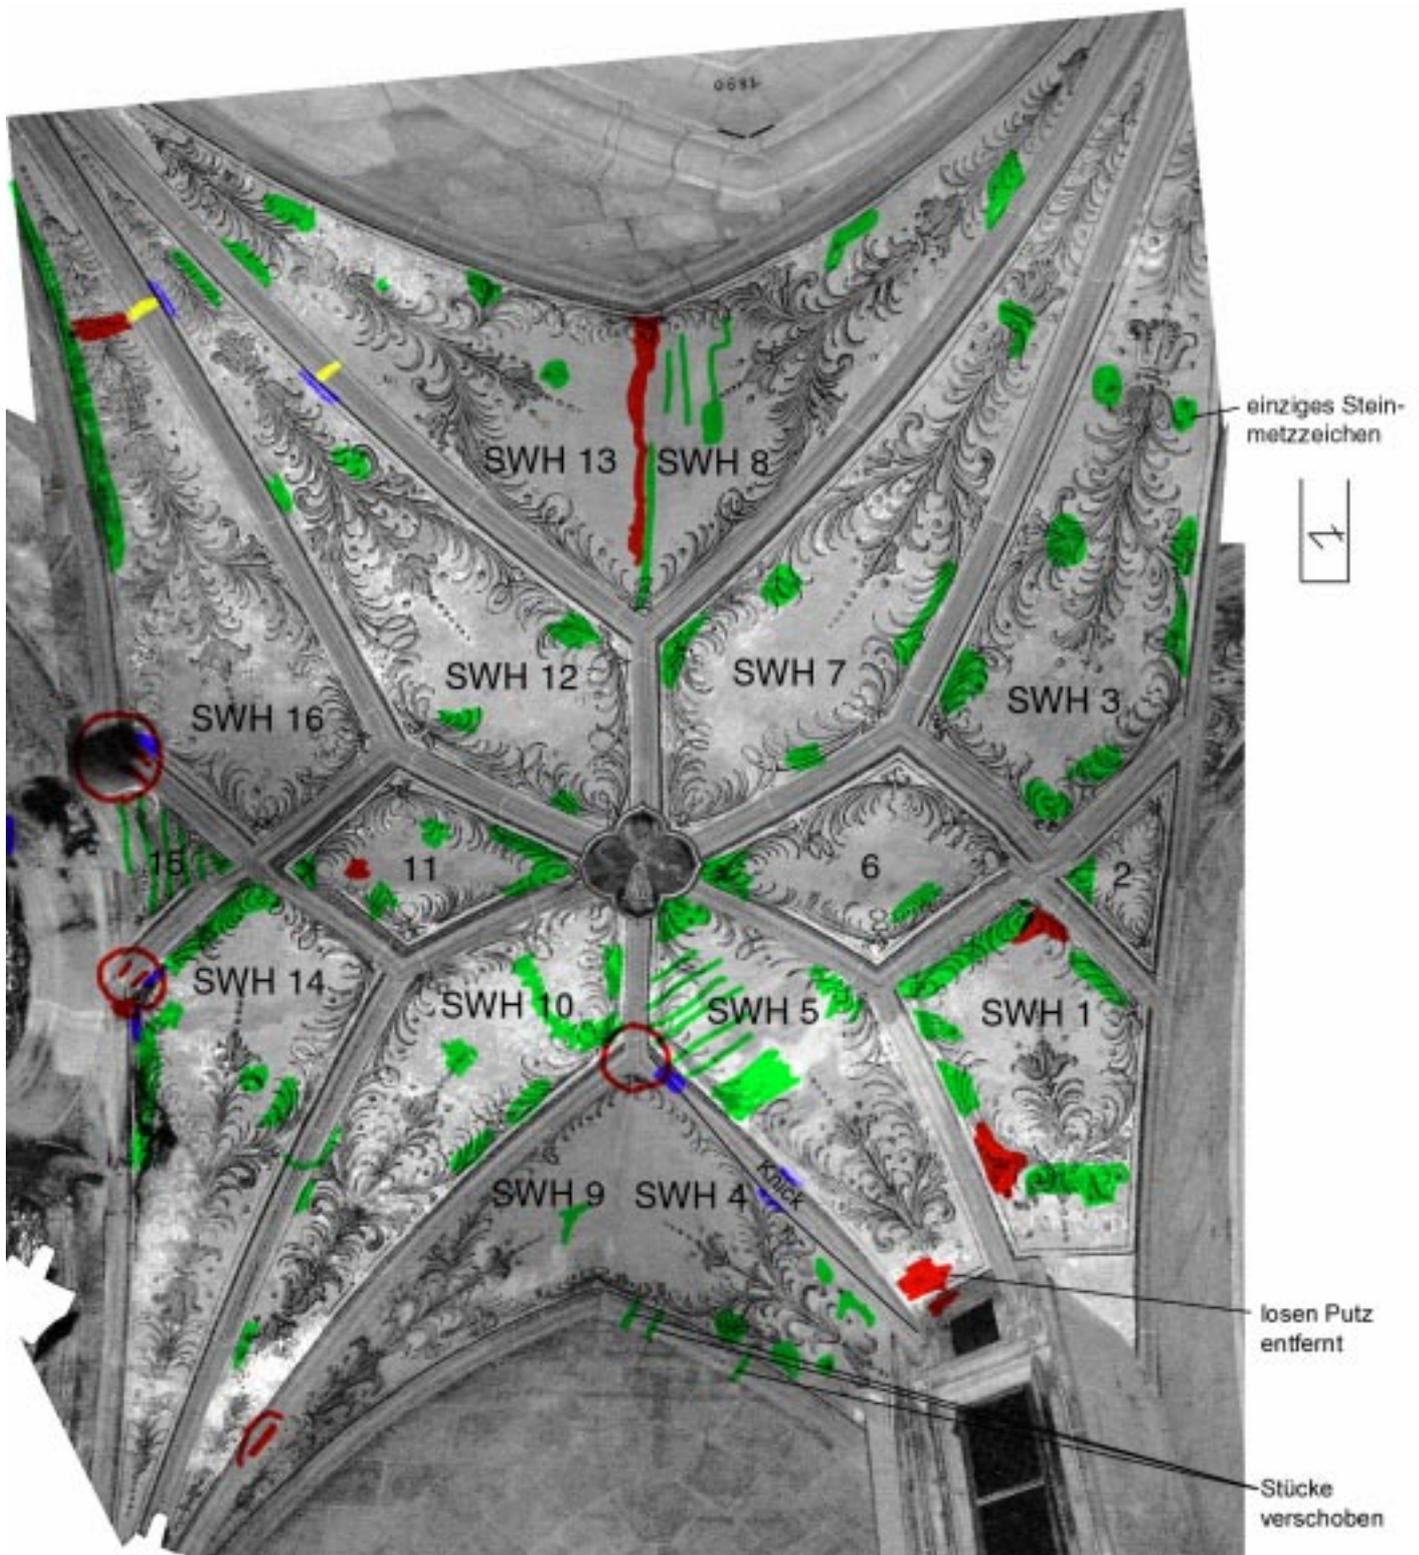
## Grobuntersuchung Gewölbe über Erlach-Ligerz-Kapelle vom 2.+3. Mai 2000

- Verputz hohl (Quantitative Aussage)
- Verputz lose / abgestossen (Quantitative Aussage)
- grössere Schäden
- Fugen unten leicht offen
- Gipsmarken 4.5.2000

Optisch schlechter Putz. Beim Abklopfen guter Zustand.  
Absprengungen in den Fugen wegen Rost.  
4.5.2000 A.Buri / H.R. Nussbaum

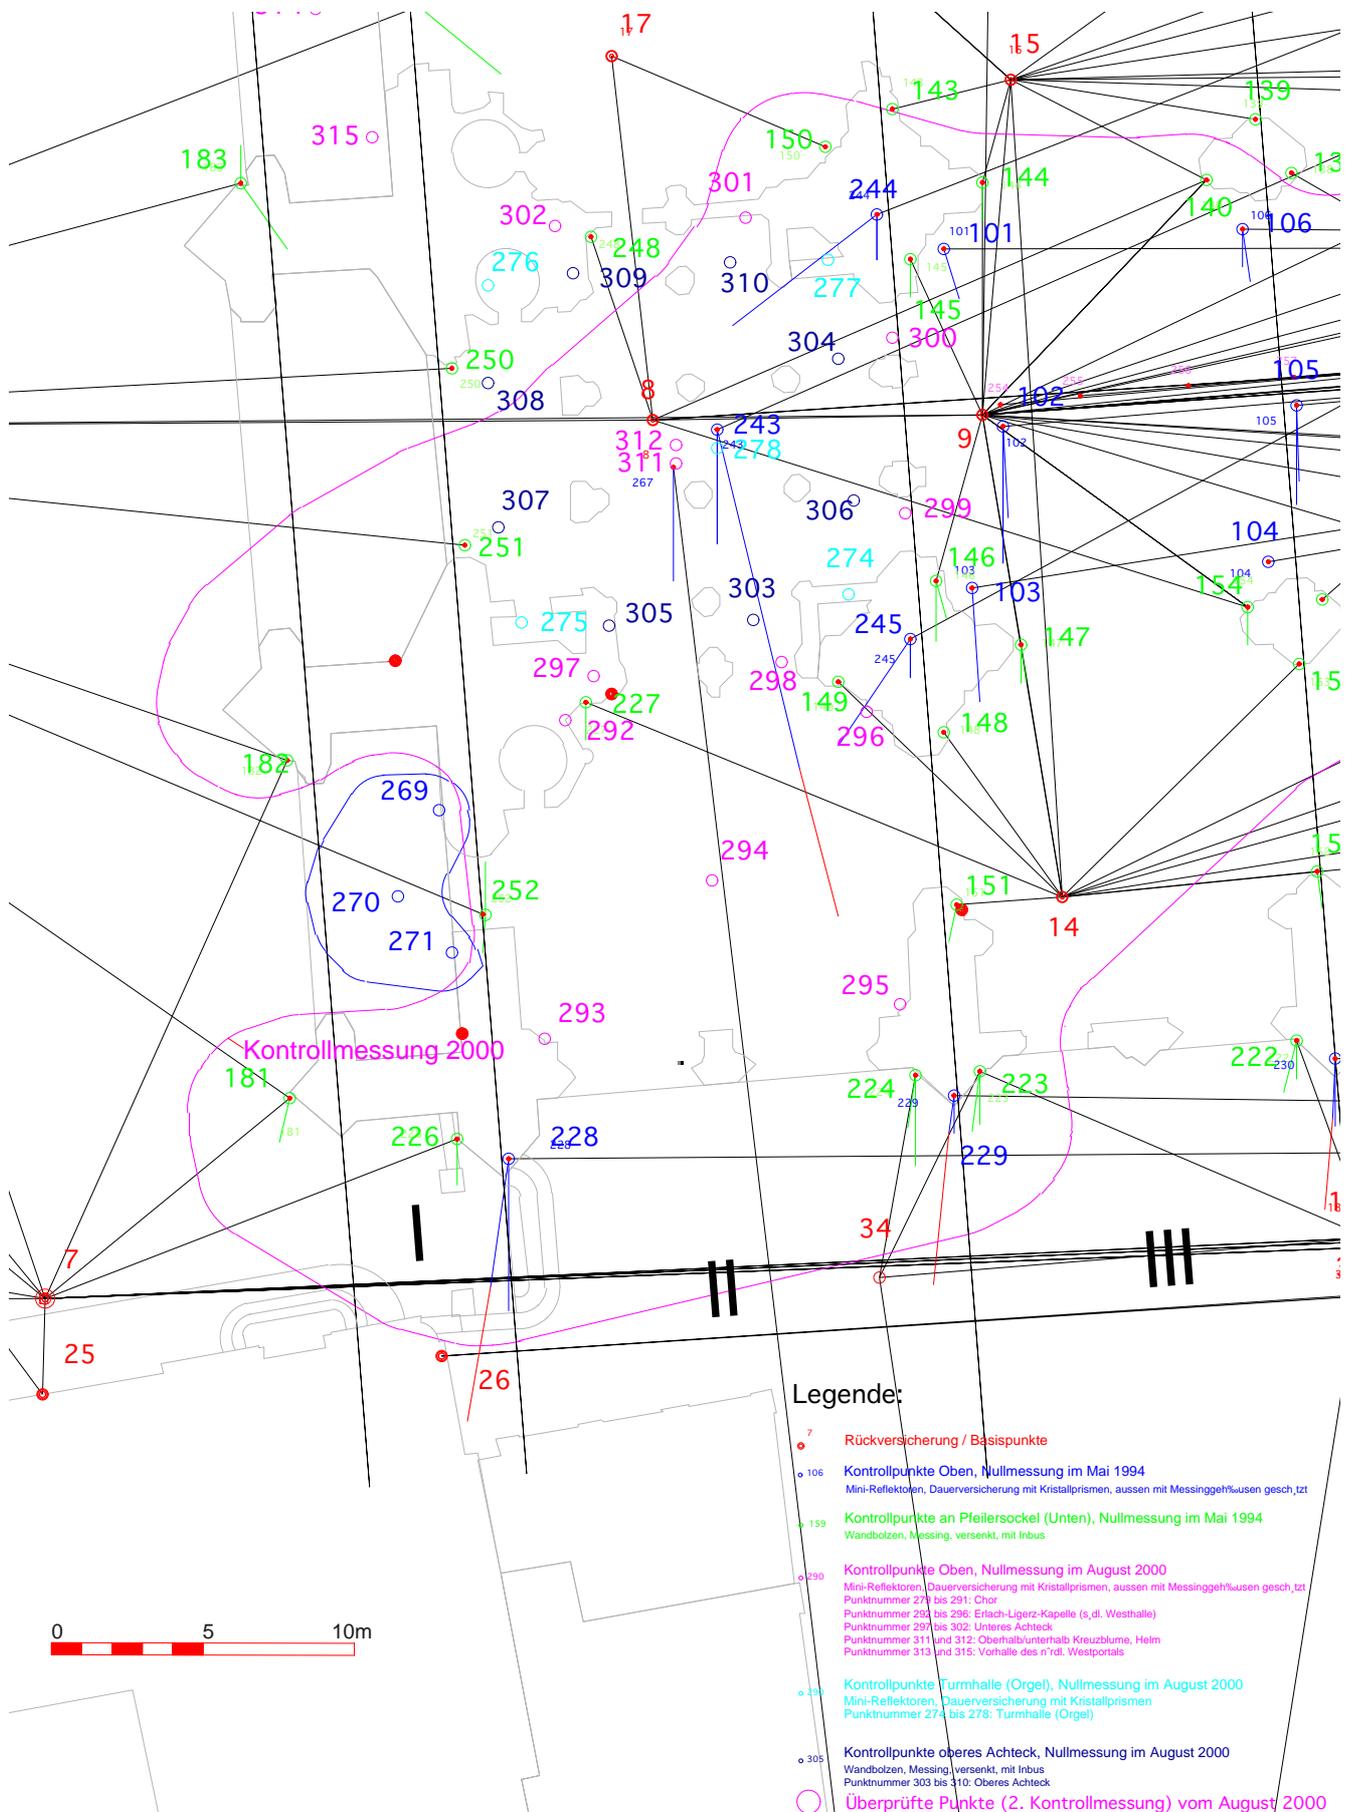
**Anhang 3**

Ausschnitt aus:  
**Geodätische Deformationsmessungen**

Deformationen zwischen der Nullmessung vom Mai 1994 und der 2. Kontrollmessung vom August 2000  
 Lageverschiebungen 10 : 1 d.h. 1cm entspricht einer tatsächlichen Lageverschiebung am Objekt von 1mm  
 Bichsel + Partner AG

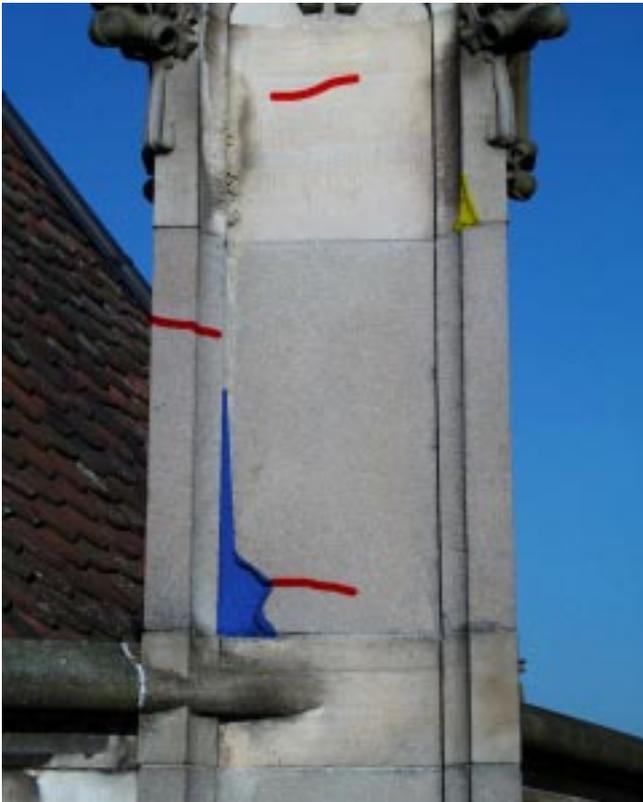
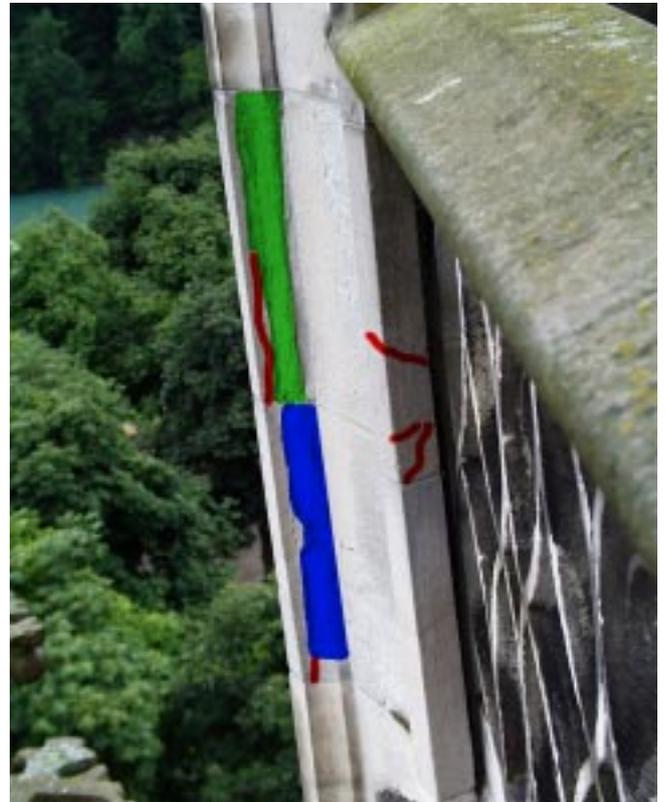
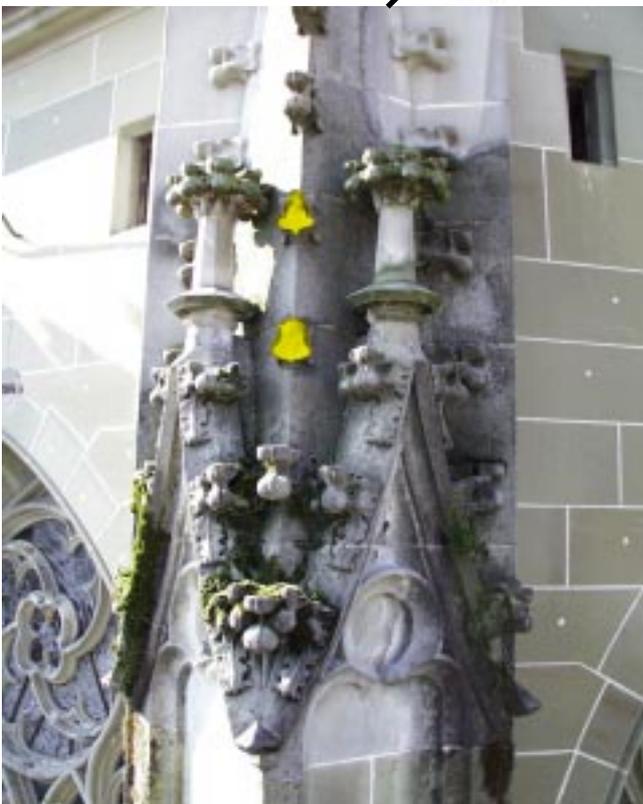
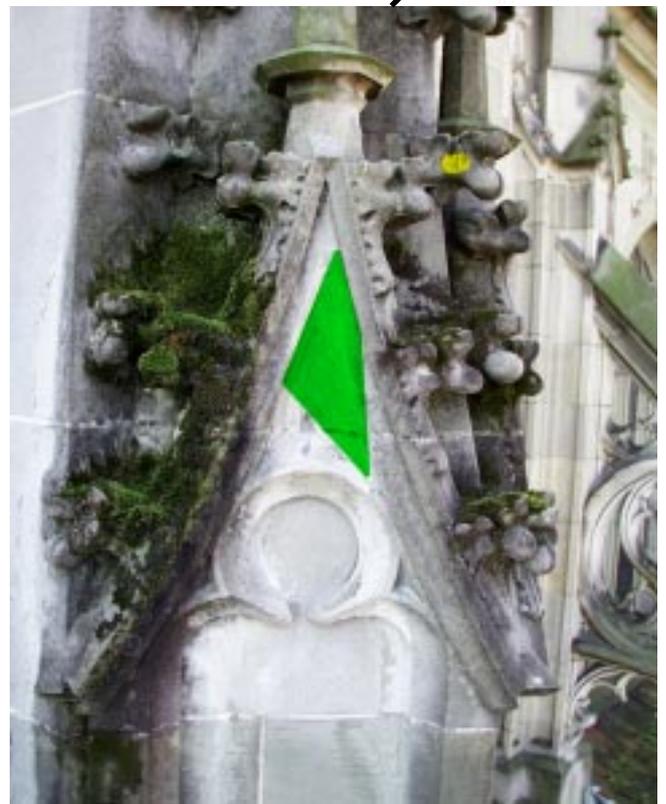
Anhang 4

Risse

Abplatzungen

Verwittert

Abgebrochen

Fugen gelöst / Schräglage

Berner Münster, Kontrollgang Chorfialen 11.+12. September 2000, Münsterbauhütte/-Bauleitung, BvW
