Oberes Turmviereck West

Stand der Arbeiten

Tätigkeitsbericht 2001
Berner Münster-Stiftung

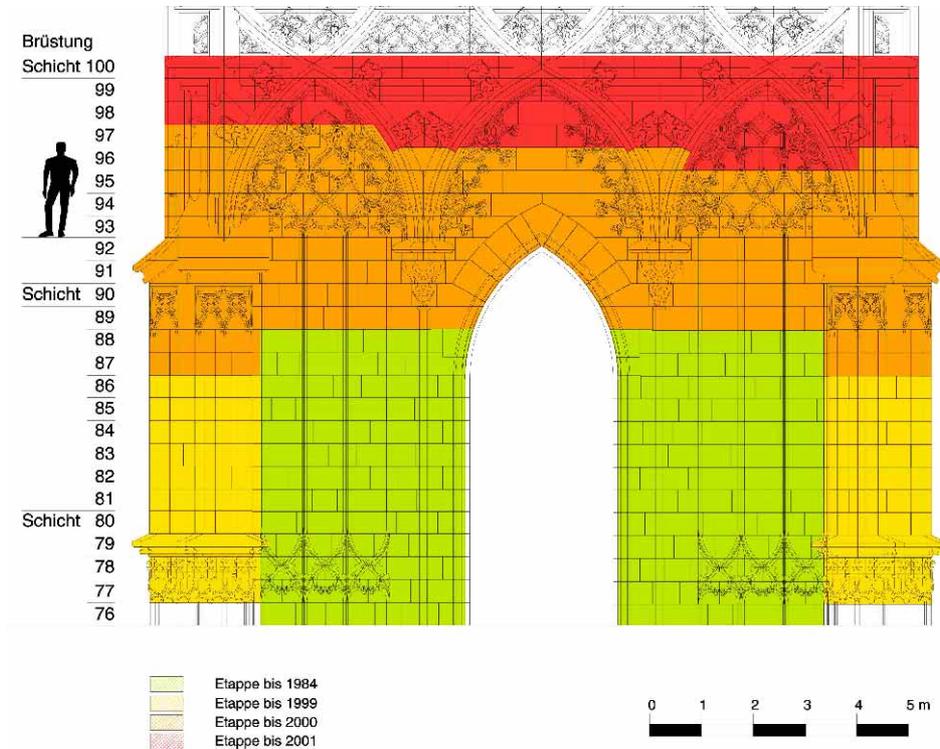
Versetzetappen

- Etappe 1982-84 Mauergrund
- Etappe 1999 Turmeckpfeiler
- Etappe 2000 Turmeckpfeiler, Viereckkranz
- Etappe 2001 Viereckkranz

Die seit 1999 andauernden Wiederaufbauarbeiten an der Westfassade des Turms übertrafen im Jahr 2001 dank rationeller Fertigungsmethoden die gesteckten Ziele erneut deutlich: Das Abschlussgesims der oberen Viereckgalerie auf der Höhe der Turmwartwohnung ist versetzt, ein Grossteil der Brüstungswerkstücke ist produziert. Ab Frühling 2002 werden die durchbrochene Brüstung gesetzt und diverse Schlussarbeiten erbracht, sodass im Frühherbst das Gerüst abgebaut werden kann.

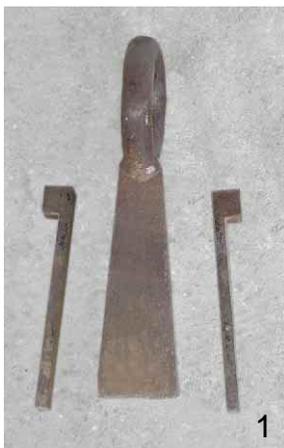
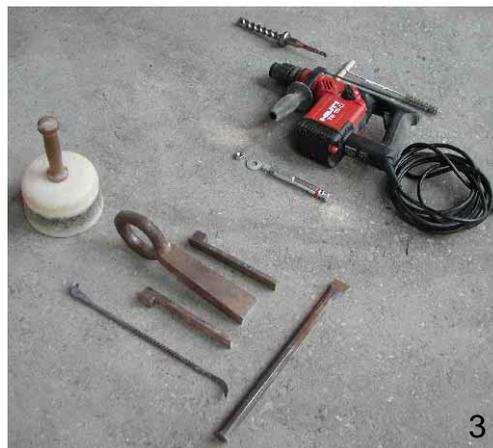
Das gewohnte Schrotten eines Wolfsloches von Hand beansprucht in hohem Masse die Gelenke und Werkzeuge. Zusätzlich ergeben sich Staubabsaugprobleme und eine aufwändige Handhabung.

Wir suchten nach einer standardisierten Lösung mit hoher Sicherheit. Nach einer Versuchsreihe zeigte sich, dass der Hinterschnittanker auf Grund der erzielten Lastwerte und der einfachen Handhabung ein geeignetes System für das Aufziehen von Werkstücken am Bau darstellt, bezüglich Sicherheit wie auch Arbeitsschutz bei der Herstellung.

- Kleinere Löcher im Stein
- Insgesamt erheblich kostengünstiger

- 1 Wolf mit Schliessen
- 2 Hinterschnittanker
- 3 Vergleich Wolf mit Hinterschnittanker und dazugehörigem Werkzeug

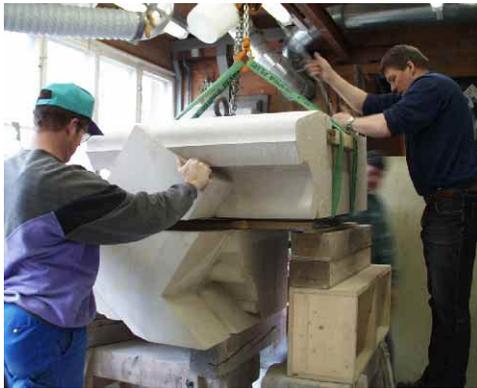
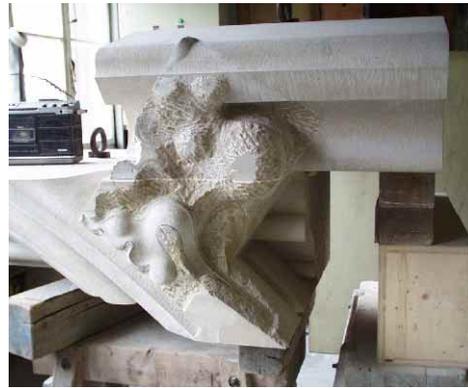
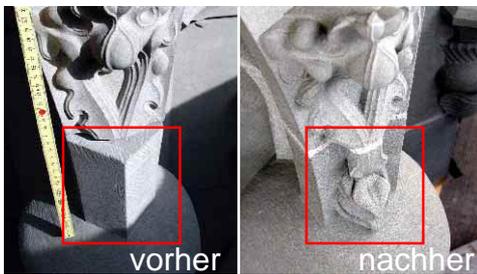
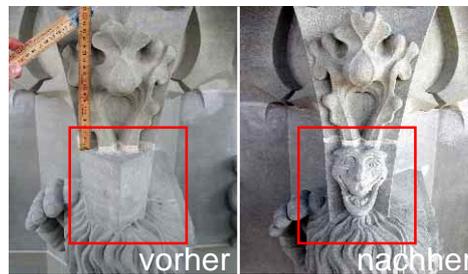
Mit Rücksicht auf die bisher gepflegte Arbeitsweise wurden erst kürzlich verschiedene weitere Arbeitsplätze mit Pressluft als Kräfte- und zeitsparende Massnahme bei der Steinbearbeitung ausgerüstet. Soweit als möglich wurden Werkstückübergänge "auf dem Bank" in der Werkstatt fertiggearbeitet, so dass am Bau vorwiegend nur noch kleine Anpassarbeiten anfielen. (HH)

Anpass- und Finisharbeiten

Krabbe über zwei Werkstücke wird in der Werkstatt fertig gehauen

Finisharbeiten am Bau

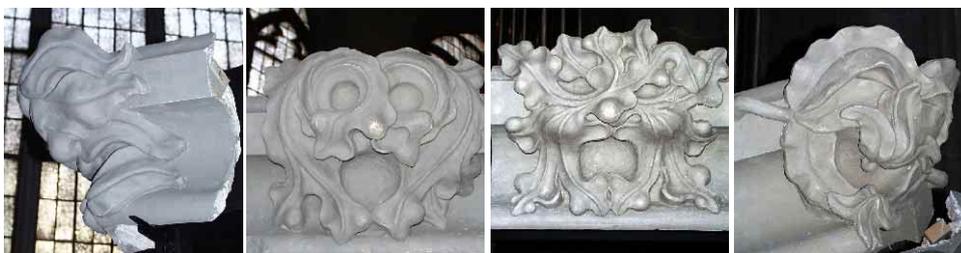
Auf Schicht 100 der Westseite wurde die Bauhütte mit der Entwicklung von Entwürfen für eine Neugestaltung von vier Ausspeierkonsolen beauftragt.

Reste von Bildhauerbossen (Bossen = noch zu behauender Stein) sowie ein Plan aus dem 19. Jahrhundert, der an dieser Stelle eine bärtige Fratze zeigt, liessen darauf schliessen, dass hier einmal Bildhauerschmuck geplant war, der jedoch nie ausgeführt wurde.

In enger Absprache mit dem Münsterbaukollegium erarbeiteten die beiden Bildhauer K. Brügger und H. Lotz-Mühlethaler vier Masken, welche vier verschiedene menschliche Gefühlslagen darstellen. Die Gesichter "Heiterkeit", "Spott", "Wut" und "Angst" wurden alle (fast) nur aus Blättern geformt. (AL)

Ausspeierkonsolen Schicht 100:

- 1 Spott
- 2 Angst
- 3 Wut
- 4 Heiterkeit

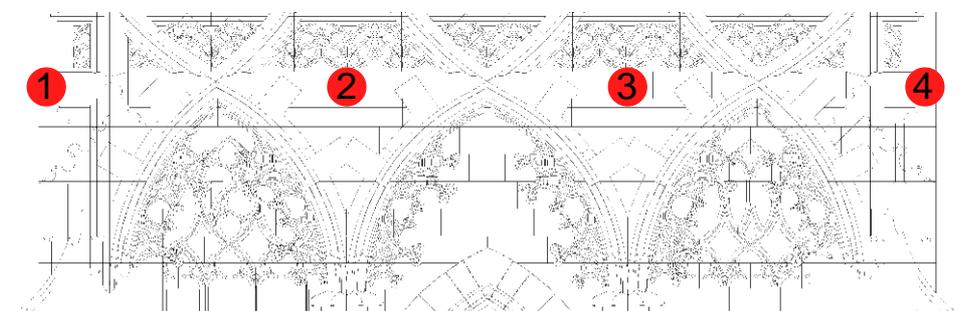
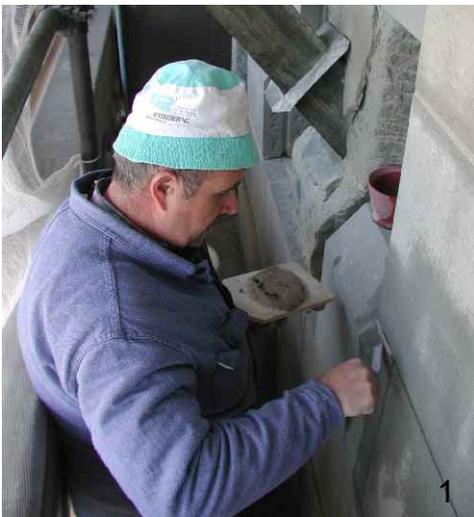
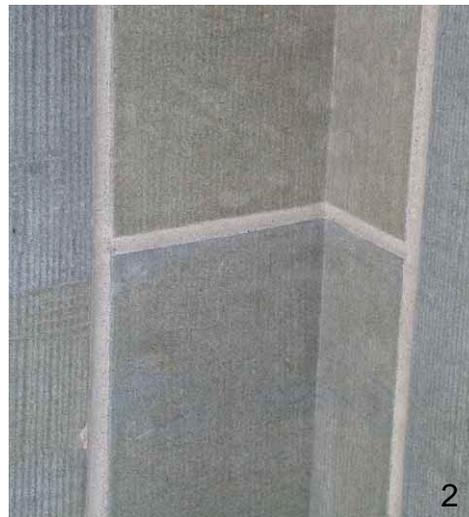
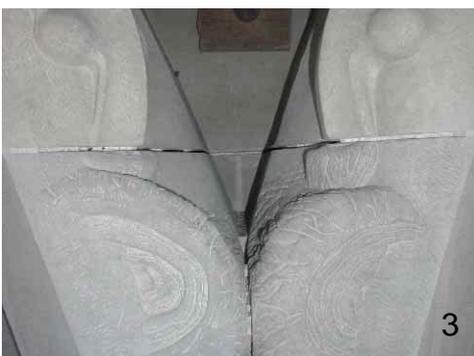
Der im letztem Jahr in Zusammenarbeit mit Frau Dr. Ch. Merz vom TFB, Wildegg und Herr Ingenieur M. Hartenbach optimierte Fugenverschlussmörtel kam 2001 grossflächig am Bau zur Anwendung. Die neue Mischung bringt gemäss TFB klare Vorteile gegenüber den bis anhin verwendeten Mischungen. Aufgrund der Erfahrungen am Bau, musste der Fugenverschlussmörtel durch die Bauhütte selber leicht angepasst (Erhöhung Wasseranteil) und die Anwendung optimiert werden. (AL)

Mischung ca. 1982-2000	Optimiert durch TFB ab Okt. 2000	ab 2001
Wasser	4.6	3.5	4
Schlamm sand Messerli	6	6	6
Quarzsand	3	3	3
Aalborg Weisszement	1	0.5	0.5
Kalko Weisskalkhydrat	2	3	3

1 Ausfugen Oberes
Turmviereck West
2 Fertiges Fugenbild

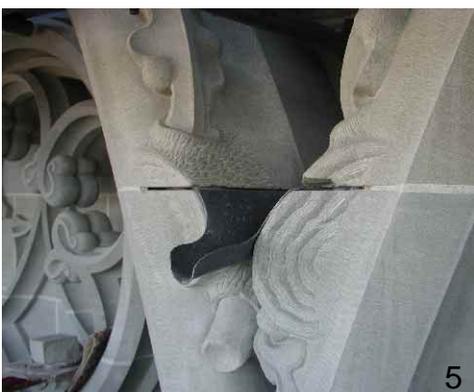
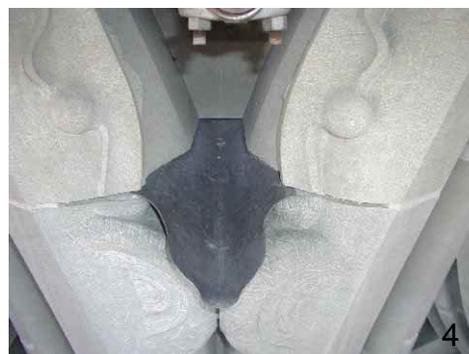
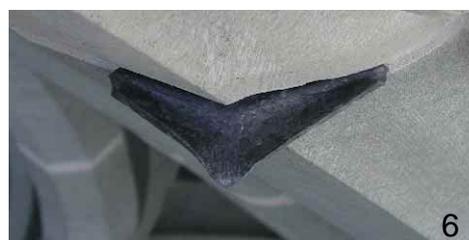
Aufgrund von Beobachtungen an den anderen Turmseiten wurde versucht, die Wasserführung zu verbessern. (DDF)

Verbesserte Wasserführung

3 Kehle über Stossfuge

4/5 Von Hand geformtes
Kehlblech

6 kleines Abweisblech

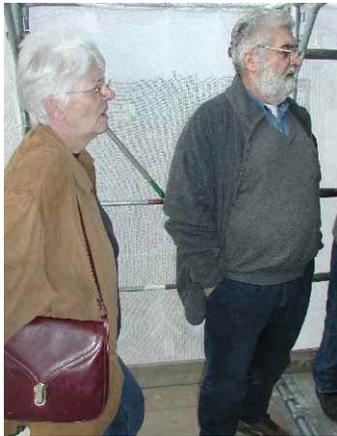
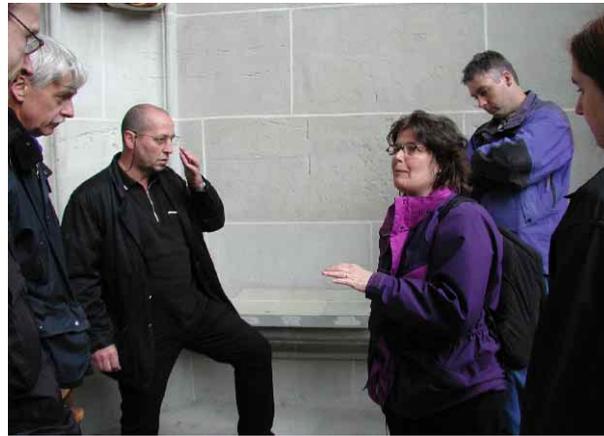
Diskussion am Bau mit verschiedenen Experten

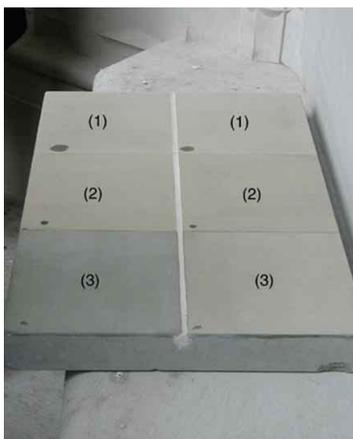
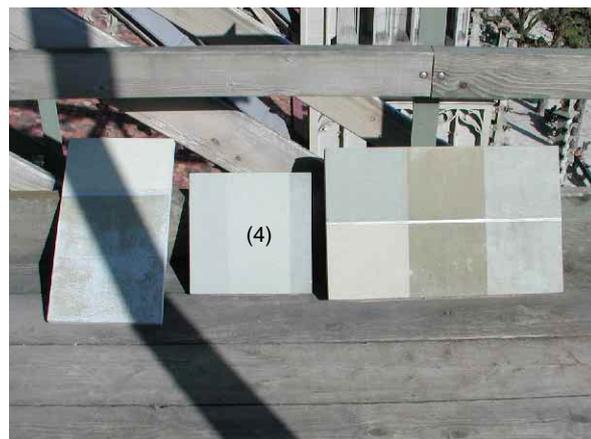
In Zusammenarbeit mit Frau Dr. Chr. Bläuer, Expert-Center für Denkmalpflege ZH, ist ein Bewitterungsversuch mit Prüfkörpern auf dem Dach eines Hochhauses in Bern/Umgebung geplant, welcher in ca. 3-5 Jahren zu einem Entscheid bezüglich eines geeigneten Anstriches führen soll. Auf das Eintönen des Obernkirchenerers auf Berner Sandstein wird gemäss Baukollegiumsbeschluss vom 16.10.02 verzichtet.

Vorversuche: Musterplatten durch W. Arn AG, Lyss/
A. Walser, K. Durheim
(1) Kalkschlämme
(2) Kalkkasein-Anstrich
(3) Ölfarbe gesandet
(4) Ölen, pigmentiert

Bewitterungstest auf Basisgerüst SW
