Oberes Turmviereck West

Versetzen der Brüstung

Oberflächen- schutz

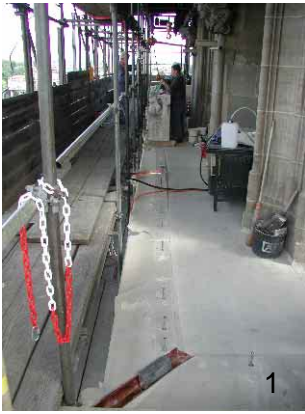
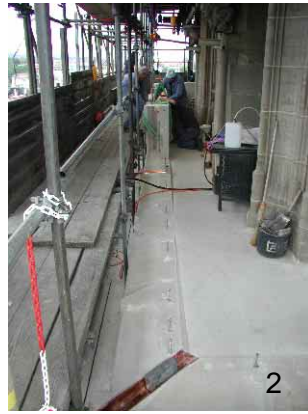
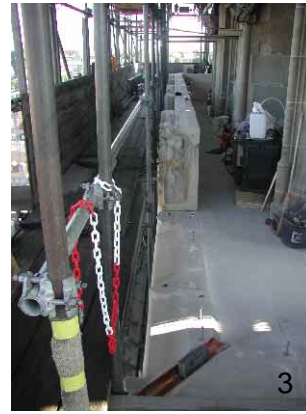
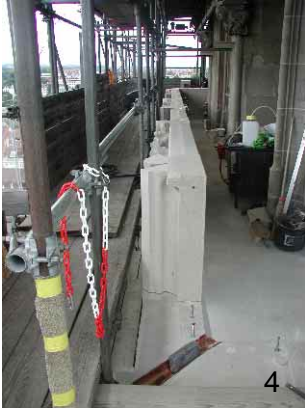
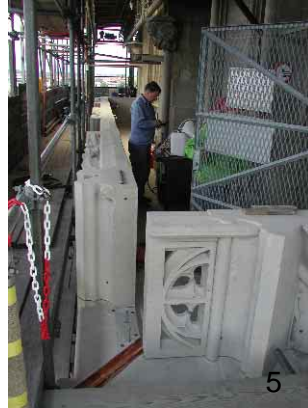
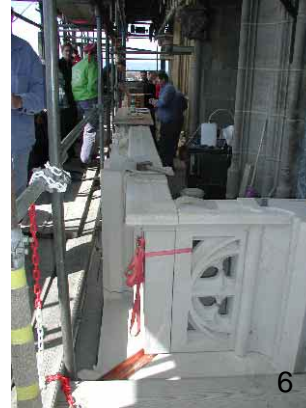
Als letzte Etappe wurde im Sommer 2002 die Brüstung des oberen Viereckkranzes an der Westseite versetzt. Die Arbeiten kamen schneller als erwartet voran. Bereits am 4. Juli konnte mit einem betriebsinternen Fest das Versetzen des letzten Werkstückes gefeiert werden

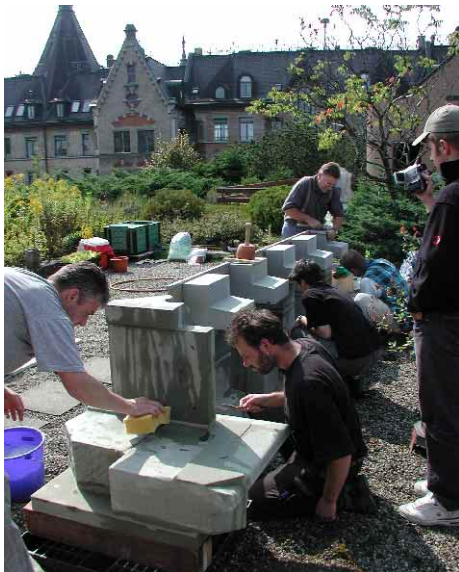
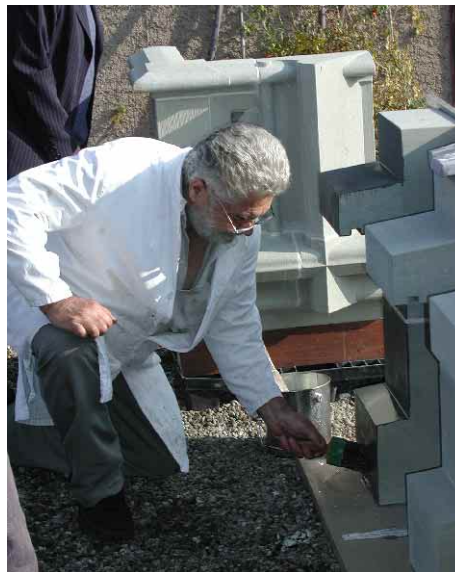
Am „Tag 0“ nach der Einweihung: Sorge um den Weiterbestand des bislang letzten Bauzeugnisses am Berner Münster. Montage der Prüfkörper auf einem Dach am 6.09.02 (links).

Restaurator A. Walser beim Ölen eines Prüfkörpers am 18.09.02 (rechts).

Hierfür wurden fünf Prüfkörper auf einem Dach in der Stadt Bern aufgestellt. Die Herstellung und Entwicklung der Prüfkörper erfolgte in Absprache mit Frau Dr. Ch. Bläuer vom ECZH: fünf identische Prüfkörper aus je zwei Werkstücken, mit je unterschiedlichen Oberflächenbearbeitungen (gebeilt, scharriert, geschliffen). Die Form der Prüfkörper musste möglichst viele am Bau auftretende Situationen integrieren (Fugen, Tropfnase, abgeschrägtes Gesimse, Sockelbereich/Spritzwasserbereich). Ebenso musste die Prüfsituation möglichst der späteren Situation am Bau entsprechen (Westausrichtung, Abdichtung von hinten und oben).

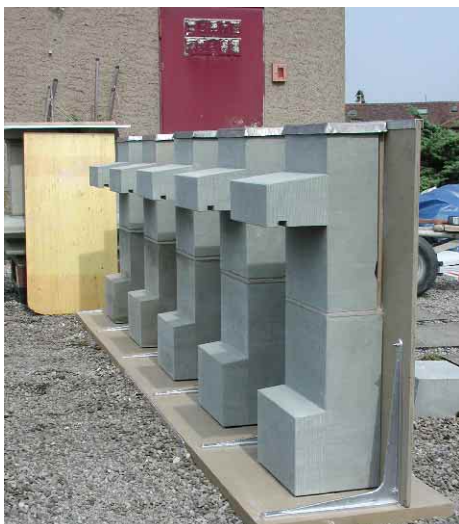
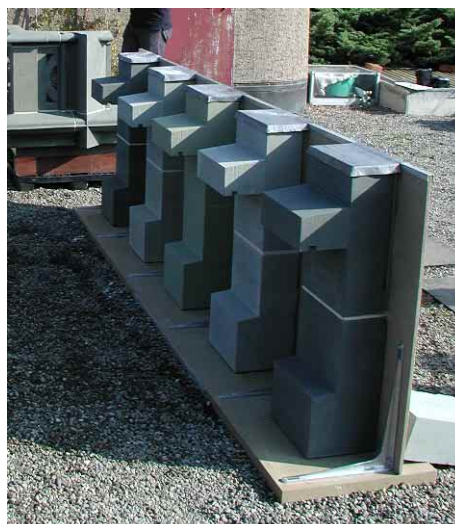
Versuchsreihe auf einem Dach, vor (links) und nach dem Anstrich im September 2002 (rechts). Die Prüfkörper sind mit ca. 40 cm Abstand auf wasserfester Unterlage aufgereiht, von hinten und oben abgedichtet und nach Westen ausgerichtet.

Aufgrund der langjährigen Erfahrungen der Restauratoren A. Walser und K. Durheim mit dem Ölen von Sandsteinen werden folgende Anstriche näher untersucht: 1. Halböl mit Bleiweiss, 2. Halböl ohne Zusatz, 3. Fungosil Historic Schlämmlasur, Remmers, 4. Unbehandelter Stein zum Vergleich, 5. Halböl mit Bleiweiss, jedoch mit eingebrachten Fehlstellen (Verhalten des Schutzanstriches bei beschädigtem Anstrich).
