## Präventive Massnahmen, Bauservice

### Galerieabdichtungen

## Sanierung Dach Sakristeitrepentürmchen 100/215/316

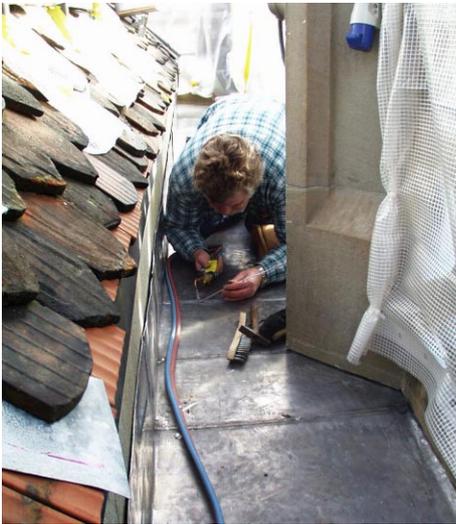
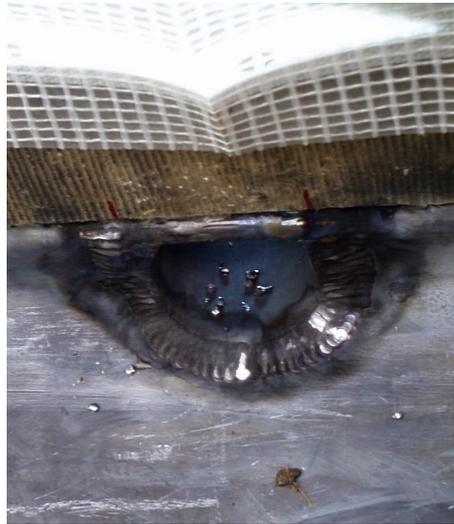
Auskleiden der Wasserspeier mit Blei von der Hebbeühne aus (Nordseite, Sommer 2003)

Unser Spezialist im Bleischiessen mit Wasserstoff, Herr Kaufmann der Spenglerei Ramseyer + Dilger, führt mittels an Ort geformten und geschweissten Bleiblechen das Regenwasser wo immer möglich weg vom Stein.

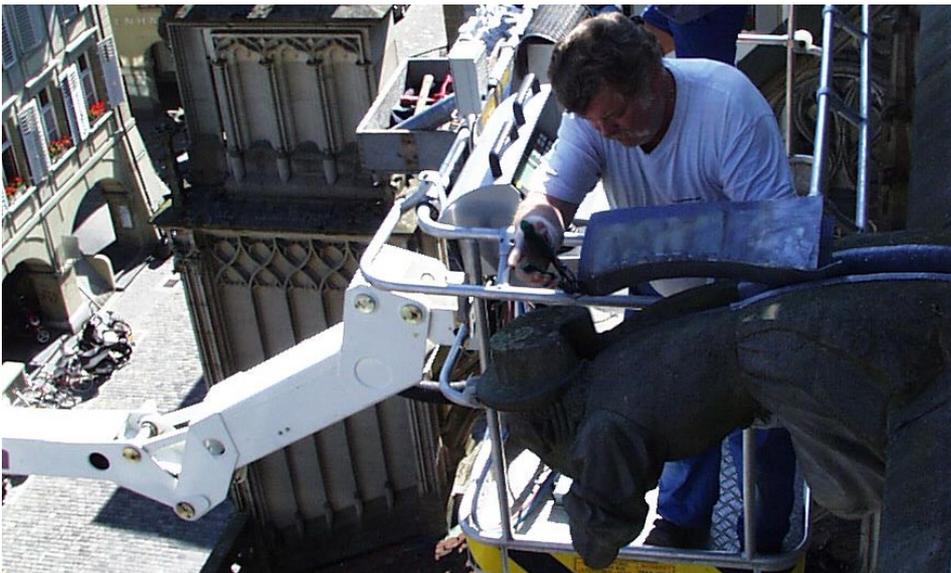
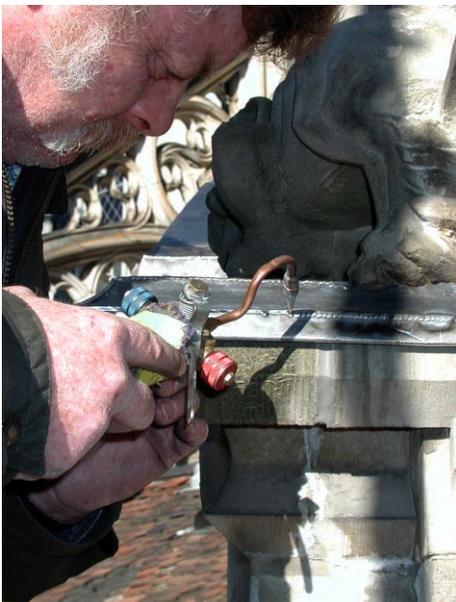
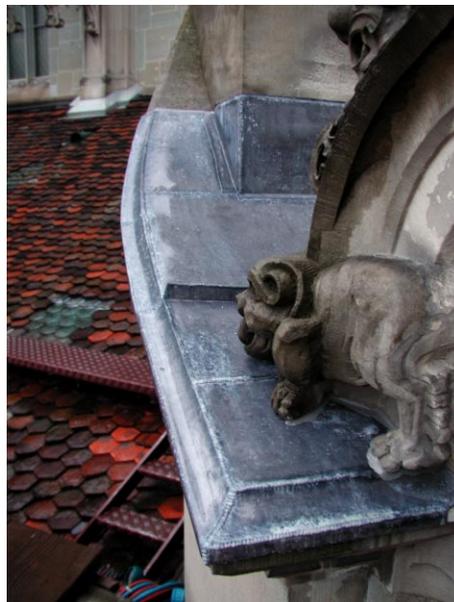
Letzte Etappe der Auskleidung der Galerien mit Blei. Rechts: Detail Ablauf (Anschluss an Wasserspeier)

In diesem Jahr konnte die Auskleidung der Galerien an Hoch- und Seitenschiffen abgeschlossen werden. Der grösste Teil der Wasserrinnen am Berner Münsters sind somit abgedichtet und die darunterliegenden Gewölbe vor weiteren Feuchteinbrüchen besser geschützt.

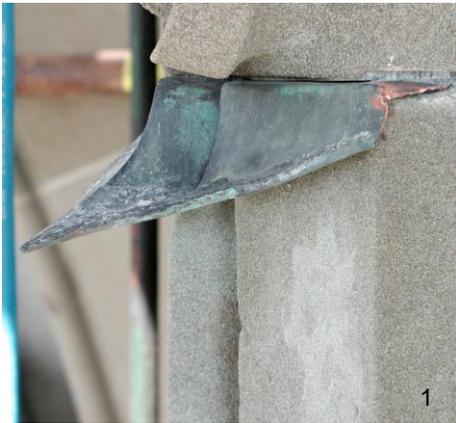
1

Am Pfeiler 105 Süd vorgefundene ca. 100jährige Abweisbleche wurden belassen (1), jedoch zur Erhöhung der Funktionstüchtigkeit minimal ergänzt (2)

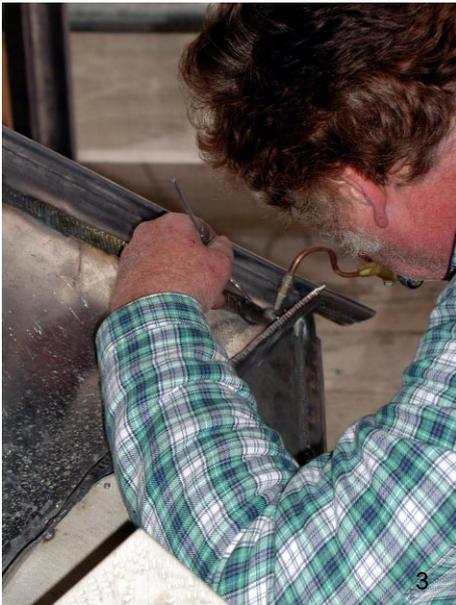
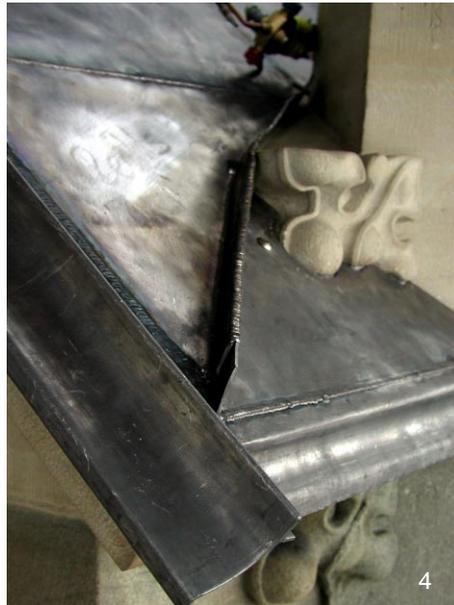
3

3-4 Ableiten des Regenwassers hinter dem Fialensockel am Pfeiler 105 Süd mittels auf der neuen Bleiabdeckung angeschweissten Abweisbleche mit diskreten Ausspeiern

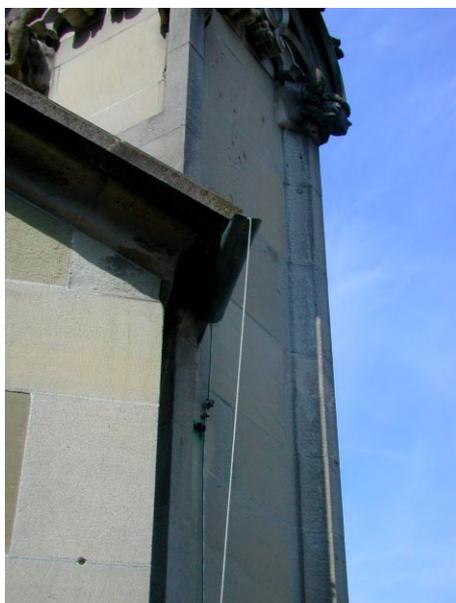
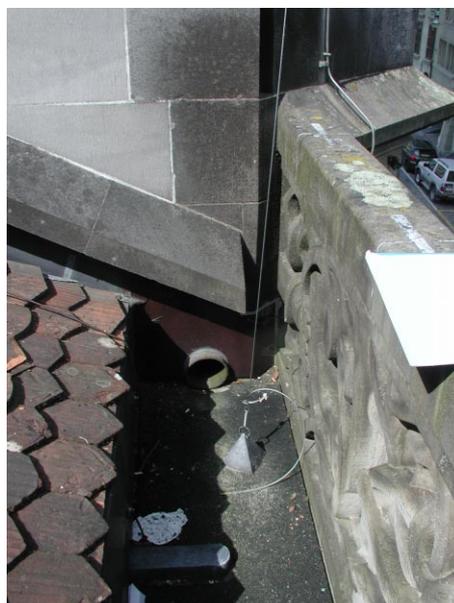
Da das Regenwasser am Strebepfeiler 25 der Nordseite schon seit längerem unkontrolliert von der Abdachung auf die Brüstung tropfte, zeigte sich dort mittlerweile eine starke Krustenbildung mit Moos und Algenbefall. Ausserdem wurde beim diesjährigen Kontrollgang zusätzlich am daneben liegenden Pfeilerschaft eine beschleunigte Verwitterung (Sanden und Abplatzungen) festgestellt. Im Herbst wurde daher von einer Hebebühne aus eine kleine Wasserrinne sowie ein feines Drahtseil angebracht, welches das Wasser neu gezielt in den Galerieboden ableitet.

Neu angebrachte Wasserrinne am Pfeiler 25 Nord mit Drahtseil zur gezielten Ableitung des Regenwassers in die Galerie

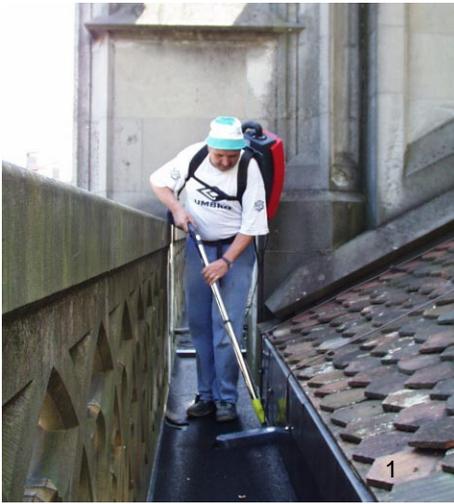
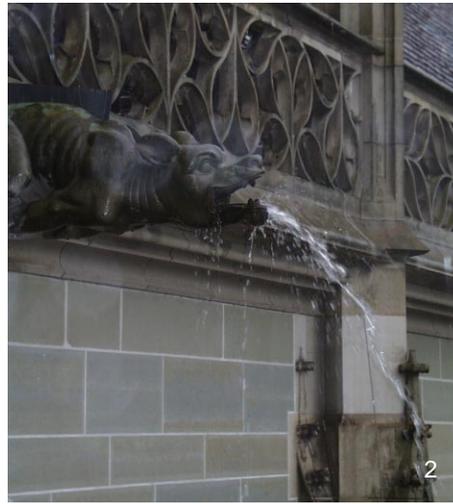
1 Periodisches Entstopfen der Galerien, damit die neu ausgekleideten Wasserspeier (2) weiterhin ungehindert Wasser abführen können

Ein wichtiger Teil des laufenden Bauunterhaltes besteht in der periodischen Entstopfung der wasserführenden Galerien. Um einen Verschluss der Ablaufrohre durch Blätter, Papier, Moos etc. zu verhindern, wurden auch in diesem Jahr vor und nach heftigen Regenfällen die Galerien mit einem neu angeschafften portablen Staubsauger vom Unrat gesäubert. Entsprechend den Wetterverhältnissen erfolgen jeweils umgehend Kontrollen. Im Winter werden Dach- und Galeriebereiche von Schnee und Eis befreit. Die Unterhaltsarbeiten erfolgen je nach Bedarf selbständig durch den zuständigen Mitarbeiter der Münsterbauhütte.

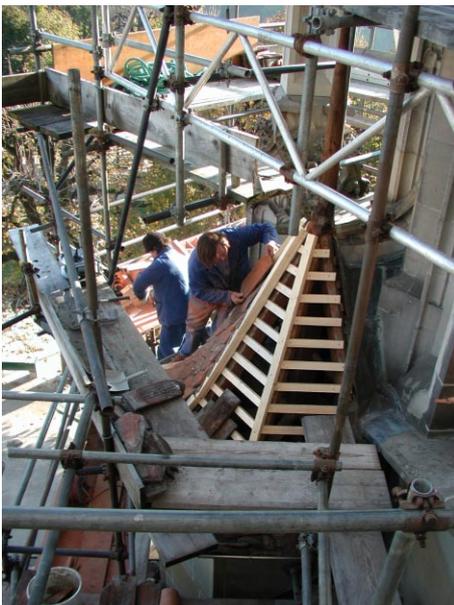
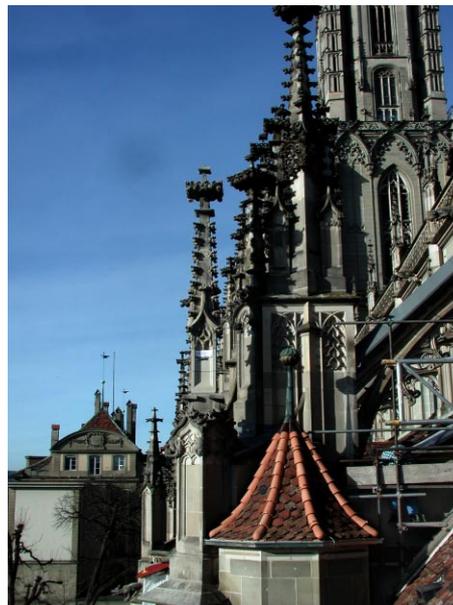
Dach Sakristeitrepentürmchen der Südseite:

links während der Sanierung, rechts Schlusszustand vom September 2003, neu mit Dachrinne

Zusammen mit der Restaurierung des Strebepfeilers 95 der Südseite konnte auch das angrenzende und seit längerem undichte Dach des Sakristeitrepentürmchens saniert werden. Die Ziegellattung samt Unterdach wurde grösstenteils ersetzt. Die noch brauchbaren alten Ziegel wurden umgedeckt, die First- und Gratziegel ersetzt. Neu wurde eine kleine Dachrinne, welche das Wasser hinten in die darunterliegende Galerie abführt angebracht. Am Schluss wurde das Dach an den Blitzschutz angeschlossen.
