Konservieren Restaurieren

Fugensanierung Turmhelm 1. Etappe

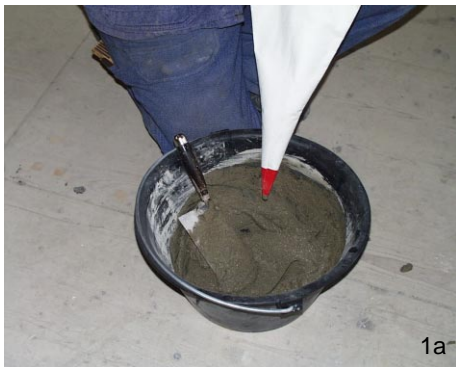
1a +1b
Versuch mit Spritzsack

Aufgrund von Anregungen von Peter Vötkli, Münsterbauhütte Ulm, wurden erste Versuche zum Einbringen des Mörtels mittels einer Pumpe sowie einer Zahnpastatube als Düse durchgeführt. Nachteil: beide Hände wurden bei der Pumpe gebraucht. Die definitive Verarbeitung erfolgte mittels aufgeschnittener Zahnpastatuben, die auf Kittauspresspistolen geschraubt und einhändig bedient werden konnten.

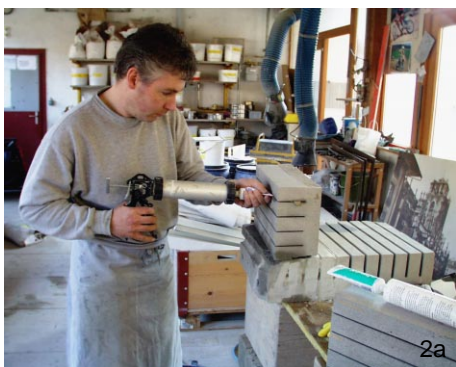
2a +2b
Versuch mit Presspistole
und Zahnpastatube

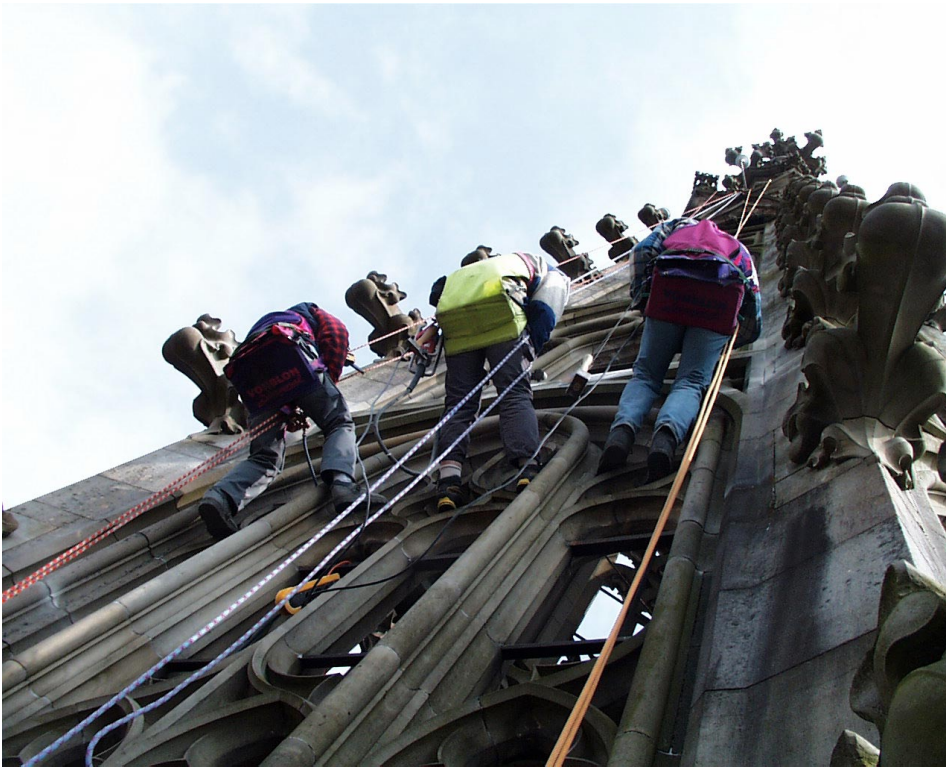
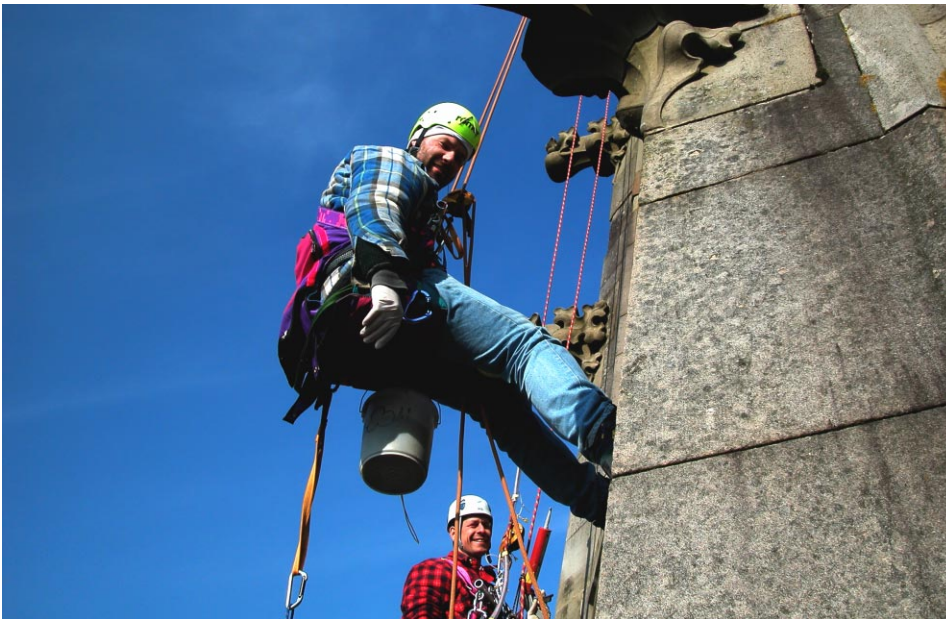
Impressionen von der Durchführung der Notmassnahmen, rund 80 m über dem Münsterplatz. Das Schliessen offener Fugen soll die Schadensprozesse am exponierten Turmhelm verzögern. Die Massnahme bewirkt aber auch einen Zeitgewinn bei der anspruchsvollen Planung der bevorstehenden Gesamtanierung des Helms.

Im Sommer/Herbst 2003 wurde eine erste Etappe der Fugensanierung im Seil unter Mitarbeit von U. Steiner, Bergführer (Sicherheitsverantwortlicher), durchgeführt.

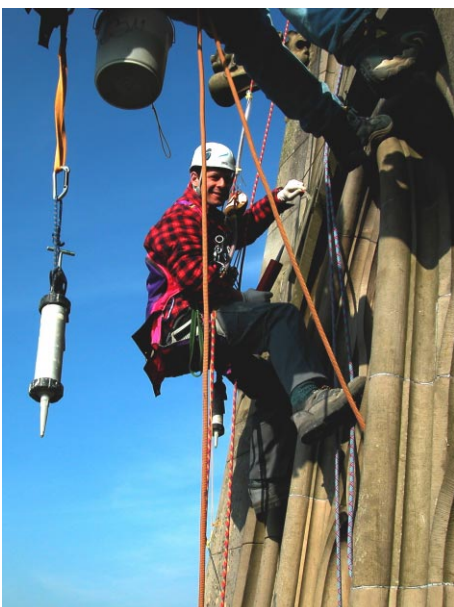
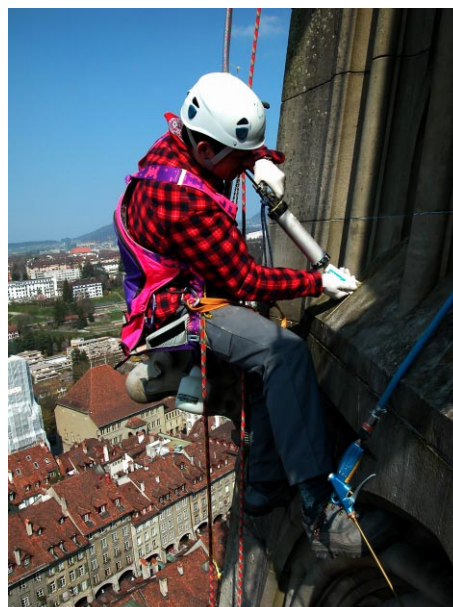
Der Turmhelm ist in 63-100 m Höhe besonders grossen Witterungseinflüssen ausgesetzt. Wärme und Kälte, einseitige Sonneneinstrahlung, mechanische Beanspruchung durch das Glockengeläute, Wind und Regen haben dazu geführt, dass die beim Helmaufbau 1890 mit einer Sand-Zementmischung geschlossenen Fugen stark abgebaut sind. Bei einer Zustandskontrolle wurden 2001 Schäden mit bis zu 10 cm tief klaffenden Fehlstellen entdeckt.

Typisches Schadensbild. Die offenen Fugen werden mit Edelkalk geschlossen.

Mörtel mit Sandzusatz entmischten sich bereits vor der Anwendung und führten zu einer Verstopfung der Düse. Es bildeten sich auch zu viele Schwundrisse. Für die speziellen Bedingungen am Turmhelm erwies sich ein Fugenmörtel auf der Basis von reinem Edelmörtel als am besten geeignet. Dieser ist gut verarbeitbar, dringt gut ein, hat wenig Schwund, benötigt wenig Nachpflege und weist eine leicht elastische Endhärte auf.
