Dokumentation

Dokumentation**Qualitätssicherung und Weitergabe von Information**

Versuche, Experimente

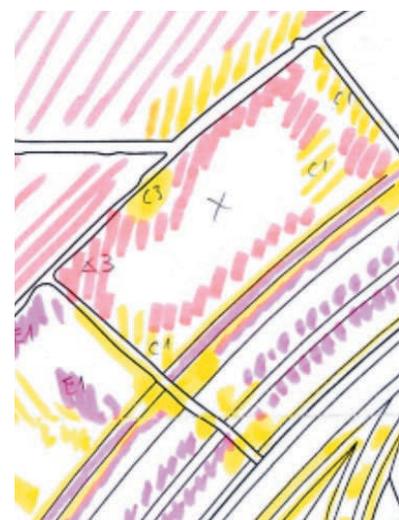
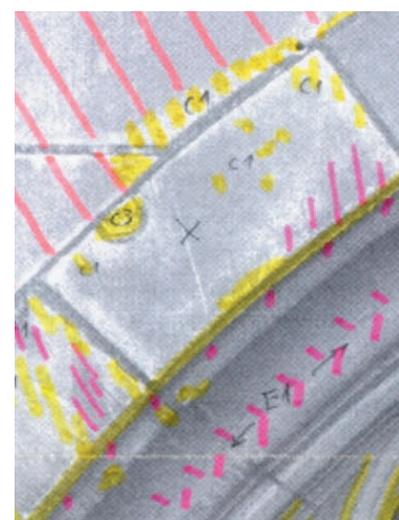
oben/mitte: Die gleichen Werkstücke, irrtümlicherweise von verschiedenen Mitarbeitern zweimal kartiert.

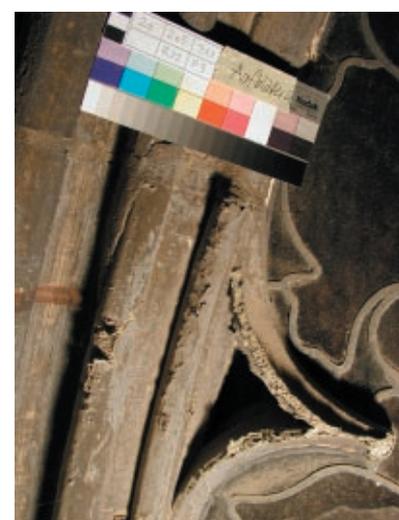
unten: Aufgrund des auch an anderen Beispielen zu Tage getretenen Interpretationsspielraumes werden nun pro Schadensbild jeweils im Team Referenzflächen am Objekt bestimmt (unten).

Vor Inangriffnahme einer Schadenskartierung führt das Team neu eine Besprechung durch, an welcher anhand von Referenzflächen bestimmt wird, welche Phänomene welchen Referenzschadensbildern zuzuordnen sind. Diese Massnahme ist darum notwendig und sinnvoll, weil die Grenzen zwischen einzelnen Schadensbildern (Schuppen, Abplätzung, Sanden etc.) häufig fließend verlaufen.

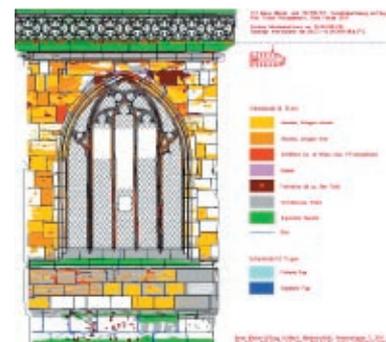
Das erste Resultat der ins Werk gesetzten Qualitätssicherungsmaßnahmen: Vorzustandserfassung des Fensters 70 und des zugehörigen Wandfeldes.

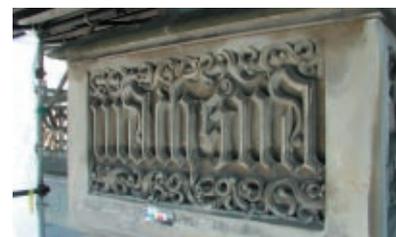
oben: Das Machs na-Relief aus Obernkirchener Sandstein am Pfeiler 85/245/311.

Warum die empirische Untersuchung von Oberflächenbehandlungen mit äusserster Intensität und Sorgfalt weiter vorangetrieben werden muss, zeigte das Beispiel des Machs na-Reliefs. Auf diesem Werkstück war, wohl um die Zeit seiner Herstellung und Versetzung um 1915-17, schon früh eine Oberflächenbehandlung vorgenommen worden. Diese hat im Verlauf eines Jahrhunderts zu einem Schadensbild geführt, welches auch an den umgebenden Werkstücken und anderen Bauteilen aus Obernkirchener Sandstein beobachtet werden kann. Die exakte Zusammensetzung der Chemikalie, mit der die Behandlung vorgenommen wurde, ist noch unklar. Die chemische Analyse wies Bestandteile von Alaun und anderen Stoffen nach. Ausserdem wurde ein saures Milieu angetroffen, welches Anlass zu einem Entsalzungsversuch und zur Neutralisierung des Werkstücks mit Kalkmilch bot. Die Schrifttafel musste restauriert werden.

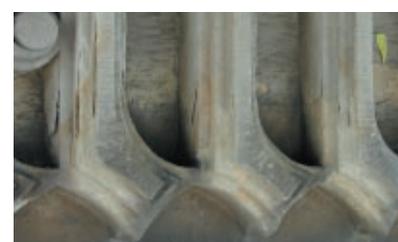
mitte: Die Buchstaben zeigen ein für diesen Stein untypisches Schadensbild.

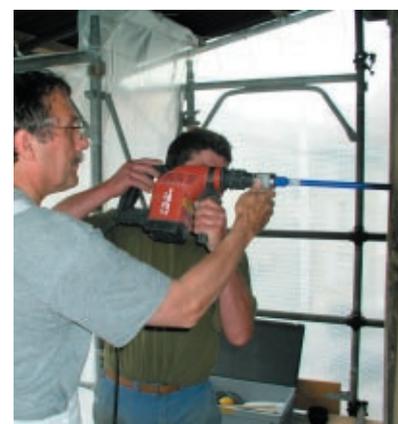
Für die Analyse wird eine Bohrprobe entnommen.

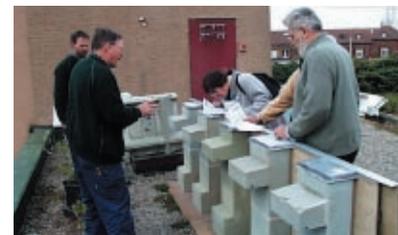
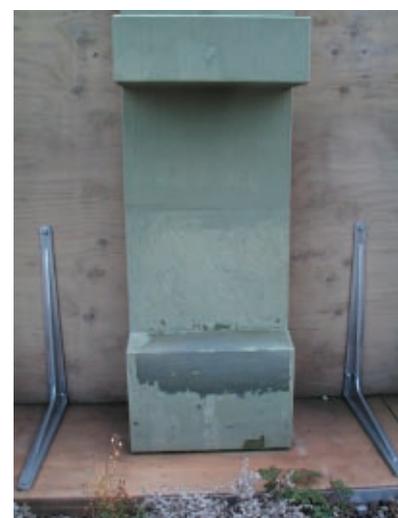
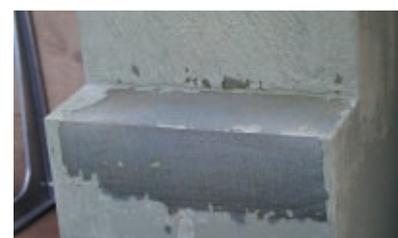
Beurteilung des Zustandes der Prüfkörper, welche 2002 auf einem Dach in der Innenstadt aufgestellt wurden. Der mit einer mineralischen Schlämme behandelte Prüfkörper zeigt bereits erhebliche Schäden.

Ein wichtiger Schwerpunkt der Versuchsreihen lag bei den Oberflächenbehandlungen (siehe auch Tätigkeitsbericht 2002 und 2003). Gearbeitet wurde mit den Prüfkörpern, welche 2002 angelegt worden waren. Obschon die wissenschaftliche Auswertung noch nicht in Angriff genommen ist, sind die wesentlichen Erkenntnisse schon absehbar: Die Schlämmen sind bereits völlig abgewittert, die mit eingelassenem Leinöl behandelten Prüfkörper sind noch in einwandfreiem Zustand.

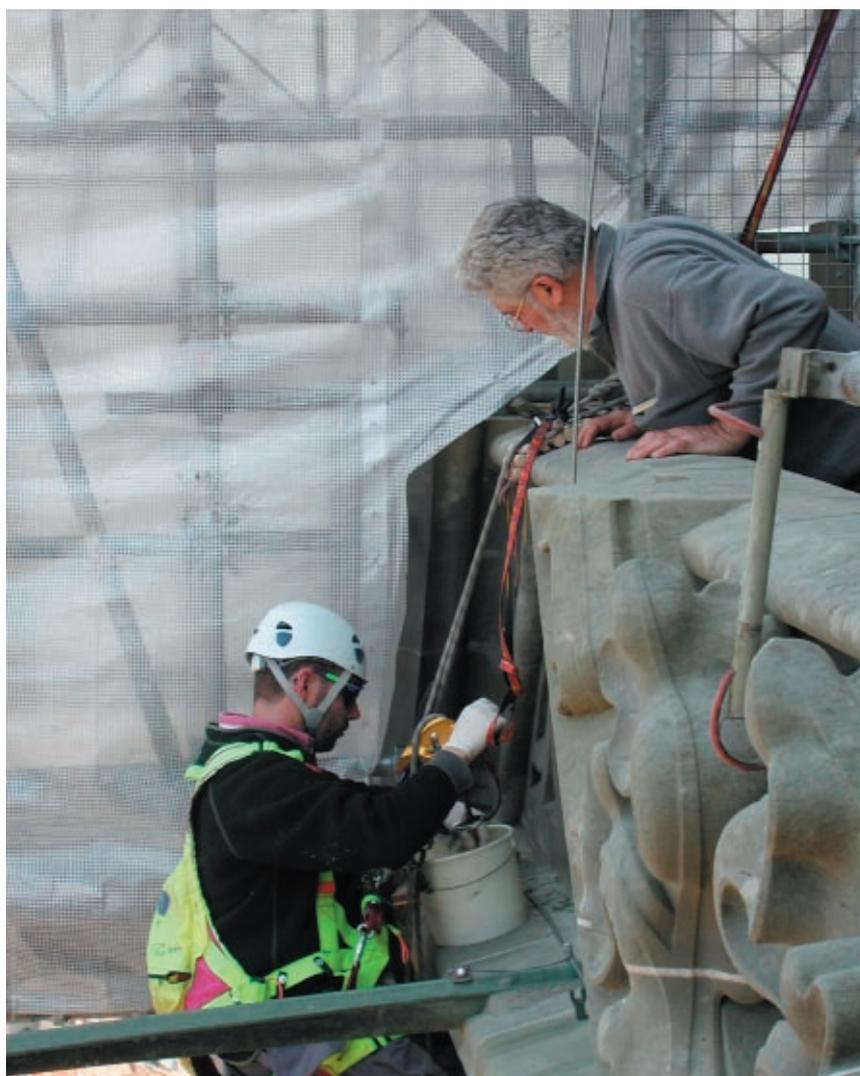
oben: Anbringen des Schutzanstriches mit Ölfarbe.

Ein Teil des restaurierten Bauteils wurde nun analog zu den Prüfkörpern geölt und nach einer Wartezeit von einigen Wochen mit einem Ölanstrich versehen, welcher dank speziellem Pigmentzusatz einen besonders guten UV-Schutz und gute Atmungsfähigkeit gewährleisten soll. Besonders exponierte Bereiche wie zum Beispiel das Gesims unter der Brüstung werden in einem dritten Schritt mit Blech eingekleidet (vgl. Kapitel Prävention: Wasserführung). Wenn sich dieses System bewährt, kann es bei freistehenden Bauteilen (z. B. Brüstungen und Fialen) zur Anwendung kommen.

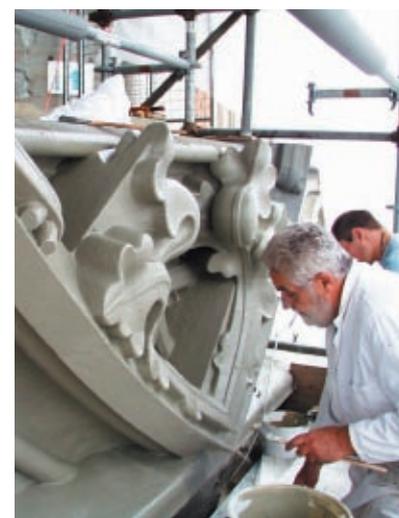
links: Die restaurierte Brüstung der Viereckgalerie wird mit Leinöl behandelt.

Da das Hängegerüst aus betrieblichen Gründen bereits weiter verschoben werden musste, wurde die erste Etappe der Brüstung am Oberen Turmviereck am Seil hängend fertiggestellt: Die Brüstung wurde unter Anleitung und Aufsicht von Restaurator Andreas Walser geölt (kleines Bild). Verantwortlich für die Sicherheit war auch bei diesen Arbeiten Bergführer Urs Steiner.

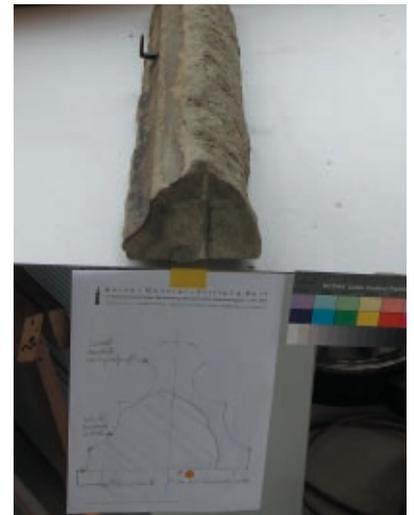
Wissenschaftlerinnen und Praktiker bei der Ausarbeitung der Versuchsreihen: Auch über Sprachgrenzen hinweg wurden für alle zufriedenstellende Lösungen gefunden. Die ausgewählten Prüfkörper werden nach Anleitung der Expertinnen genau dokumentiert.

Im Sommer 2005 sollen die Versuchsreihen an allen vier Turmseiten dem Wetter ausgesetzt werden (unten: vorbereitete Halterungen)

Unter Beizug der beiden schweizerischen Expert-Center in Zürich und Lausanne wurde zusammen mit Alfred Buri ein Langzeitversuch zur Prüfung der Beständigkeit von unterschiedlichen Mörteln, die bei der Restaurierung zur Anwendung kommen, an verwitterten Fassadenelementen des Berner Münsters initiiert. Dazu wurden an allen vier Turmseiten auf der Zwischengalerie Stahlgestelle mit Materialmustern installiert. Als Prüfkörper kommen ausgebaute alte Werkstücke mit Verwitterungsschäden zur Anwendung. Gleichzeitig wurden am unteren Turmachteck, welches grossflächige Abwitterungsschäden aufweist, Versuchsflächen mit verschiedenen Mörtelrezepturen bzw. Fertigmörteln aus unterschiedlicher Produktion angelegt. Die Versuchsanordnung ist dreifach ausgelegt, sodass sie für den Berner, Zuger und Oberkirchener Sandstein individuelle Erkenntnisse und Direktvergleiche zulässt. Auch hier laufen Langzeitbeobachtungen.

Zwei Ziele stehen bei den Mörtelversuchen im Vordergrund: Einerseits soll das eigene Deckmörtelrezept der Münsterbauhütte überprüft werden. Andererseits soll ein für die Turmsanierung optimiertes Produkt gefunden werden, welches wegen der erschwerten Zugänglichkeit nur ein Mindestmass an Nachpflege erfordert. Damit eine einwandfreie Verarbeitung garantiert werden kann, wurde mit den Herstellern von diversen Fertigmörteln aus der Versuchsreihe Kontakt aufgenommen.

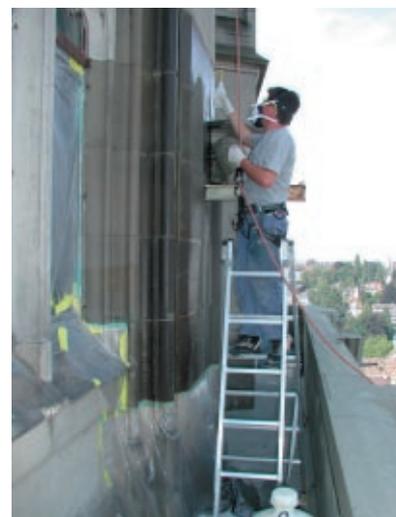
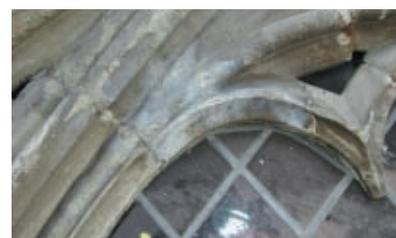
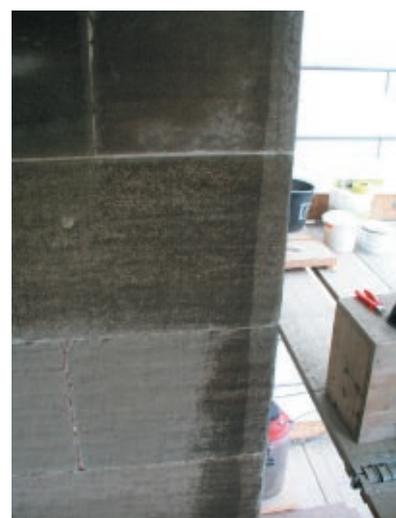
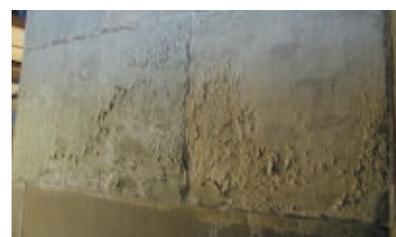
rechts, von oben nach unten:

- 1 Versuchsflächen am unteren Turmachteck. Eine Untersuchung durch das Expert-Center soll helfen, die einzubringende Menge an Steinfestiger genau definieren zu können.
- 2 Verfärbungen durch vorhydraulisierten Steinfestiger am Fenster 70 Nord.
- 3 Pfeiler 85 Nord: An der Pfeilerkante ist die unterschiedliche Wasseraufnahme deutlich erkennbar (gleiches Produkt, zwei verschiedene Lieferanten).
- 4 Pfeiler 85 Nord: hier zeigt sich die Problematik von kolloidalem SiO_2 bei erhöhter Salzbelastung.

Zur Kontrolle des bestehenden Konservierungskonzepts bei der Festigung und Aufmodellierung der Fassaden wurde ein eigenes Projekt auf die Beine gestellt. Dieses umfasst sowohl die Nachkontrolle behandelter Werkstücke aus vergangenen Jahren, wie auch umfangreiche Versuche mit eigens angefertigten Prüfstücken. Aufgrund unterschiedlicher, sich teilweise widersprechender Expertenmeinungen werden im Rahmen des Versuchs auch ca. 15 bereits gefestigte Fassadenflächen, die unterschiedlich gefestigt worden waren, mittels Bohrkernentnahmen analysiert. Gleichzeitig werden Versuchsflächen am Bau selbst angelegt und beobachtet. Der Zeithorizont dieser Arbeiten ist noch offen; erste Resultate werden im Sommer 2005 erwartet.

Anlass zu diesem Projekt boten verschiedene unerwartete Erfahrungen mit Festigern: An einem Pfeiler, der aufgrund eines Lieferengpasses zwar mit dem gleichen Produkt, das aber von zwei verschiedenen Lieferanten stammte, behandelt worden war, wurde auf den beiden Flächen ein unterschiedlicher Hydrophobierungseffekt beobachtet. An zwei Fenstermasswerken verursachte die Festigung an je einem Werkstück die Bildung eines weissen Schleiers. Mittels der Versuchsreihe wird abgeklärt, worauf dieses Phänomen zurück geht. Als Ursachen kommen eine Überfestigung, ein altes Gebinde, Feuchtigkeit, Salzbelastung oder andere Gründe in Frage. Am Pfeiler 85 Nord zeigte sich eine starke Unverträglichkeit zwischen kolloidalem SiO_2 und salzbelastetem Untergrund, indem die aufgemörtelte Schicht beim Festigen abgewaschen wurde. Es ist zu erwarten, dass die Salzbelastung auch den Festigungseffekt am Steingrund beeinträchtigt hat.

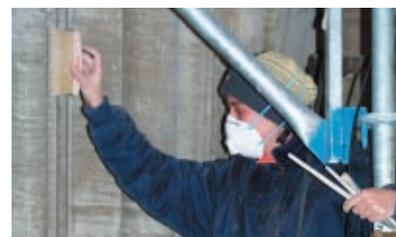
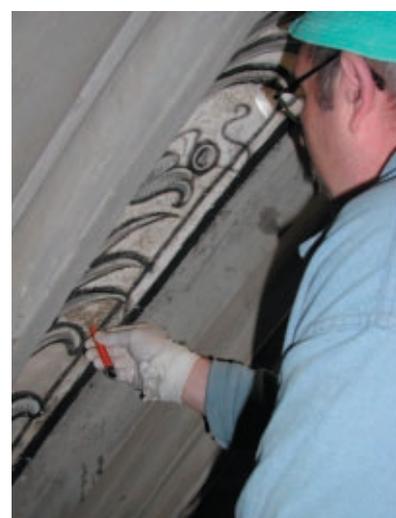
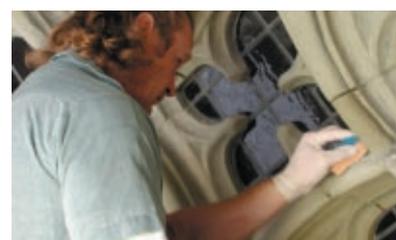
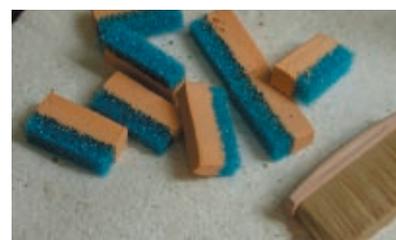
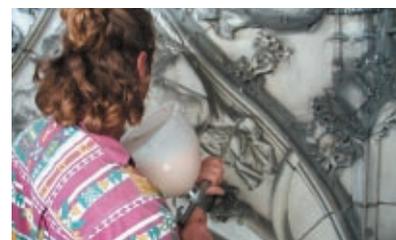
Im Berichtsjahr angewandte Reinigungsmethoden (von oben nach unten):

- 1 Trockenreinigung/Vorreinigung mit Bürste und Pinsel (Foto 2003).
- 2 Reinigung mit Glasfaserpinsel.
- 3 Reinigung mit Wischab-Schwamm.
- 4 Wischab-Schwämme und weiche Bürste.
- 5 Suche nach einer schonenden und effizienten Methode: Strahlversuch mit Wischab-Granulat (gemahlene Wischab-Schwämme/Gummigranulat).

Seit mehreren Jahren wird der Weiterentwicklung von schonenden, aber effizienten Reinigungsmethoden besondere Aufmerksamkeit geschenkt. Die bisherigen Reinigungsverfahren mit Wischab-Schwämmen und Glasfaserpinseln, sowie Bürsten etc. haben sich insgesamt als aufwendig erwiesen. Daher wurden nun Versuche zur Weiterentwicklung des Sandstrahlverfahrens durchgeführt. Die versuchsweise Verwendung unterschiedlichen Strahlgutes vom harten Quarzsand bis zum äusserst sanften Gummi-Granulat zeigte, dass die Sandstrahltechnik, richtig gehandhabt, bislang wenig erschlossenes Potential birgt. Der gegenüber dem Sandstrahlen oft vernommene Einwand, eine unsachgemässe Anwendung verursache enorme Schäden, gilt im Grund genommen für jedes Verfahren. Wie andernorts laufen die Versuche im Hinblick auf die Entwicklung von Anwendungsstandards. Mitentscheidend für eine erfolgreiche Anwendung sind in jedem Fall die individuellen Fertigkeiten der Anwender. Hier tun sich neue Spezialisierungsmöglichkeiten auf!
