Sicherung und Sanierung Erker Schloss Burgistein

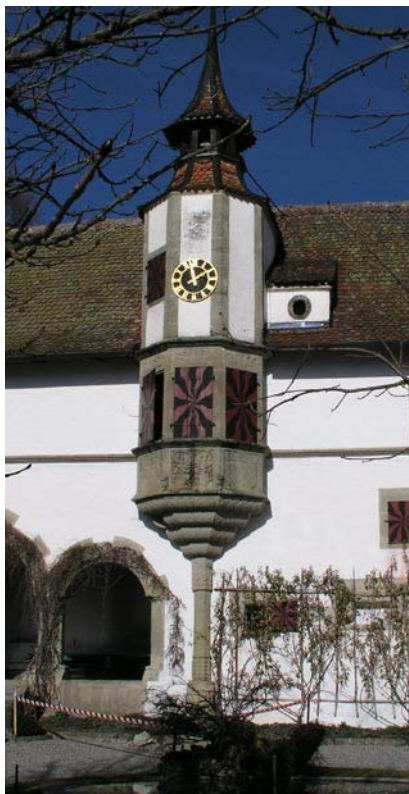
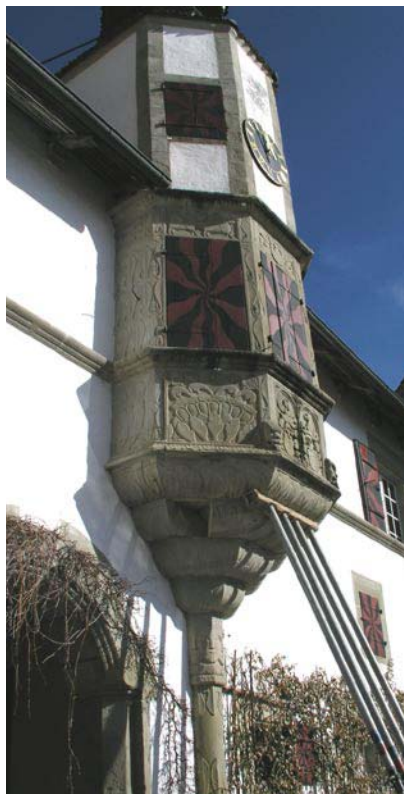
Krafteinwirkung und -ableitung von Erkern:

- G: Vertikallasten
- V: darunterliegende Säule
- D1: Druckdiagonale
- Z: Rückverankerung (horizontal)

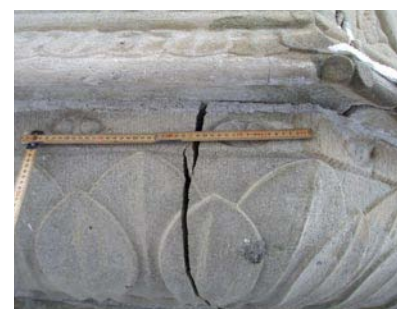
Riss in der Konsole
Zustand vom 10.02.2004

Am 10. Februar 2004 stürzte ein Werkstück aus der Konsole des Erkers am Schloss Burgistein in den Innenhof. Noch während der umgehenden Besichtigung zusammen mit dem Denkmalpfleger des Kantons Bern, Herrn Dr. Jürg Schweizer, wurden erste Notmassnahmen in die Wege geleitet.

Um den Defekt zu lokalisieren wurde der Boden im Erker von oben geöffnet. Es kam wider Erwarten kein Ringanker zum Vorschein. Die ganze Konstruktion hatte sich auf die Sandsteinquader der Konsole abgestützt, welche ihrerseits in der Fassade wand mehr schlecht als recht eingespannt waren. Ein rechnerischer Tragsicherheitsnachweis für die vorhandene Konstruktion konnte nicht erbracht werden, weshalb ein Wiederaufbau oder eine Instandsetzung in der bisherigen Art nicht in Frage kamen.

Unter der Leitung von Bauingenieur Peter Schmied, Hartenbach & Wenger AG, wurden im Sommer 2004 geeignete Stabilisierungsmassnahmen der Erkerkonsole entwickelt.

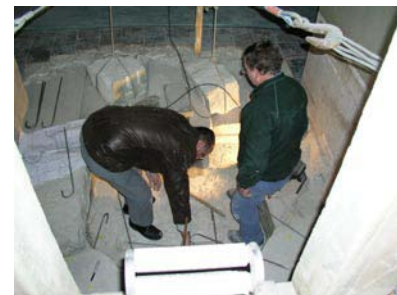
oben: Besprechung an Ort mit dem Bauingenieur, vor Beginn der Sanierungsmassnahmen

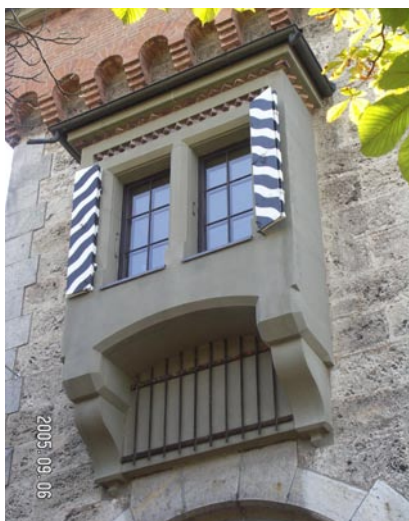
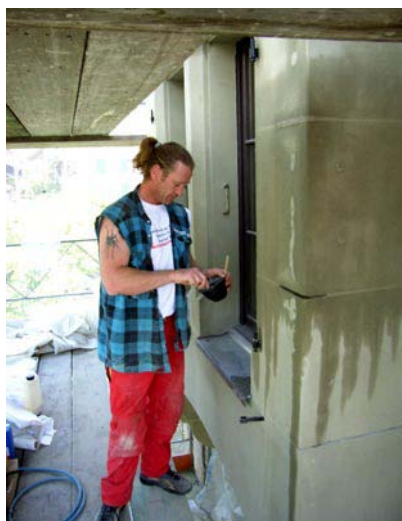
Pechnase am Schloss Oberhofen

Eine deutlich sichtbare, grossflächige Schalenbildung am Erker beim Eingangstor gab Anlass zu Befürchtungen, dass grössere Teile des Erkers abstürzen könnten. Während bereits Offerten für den Ersatz der gesamten Konsolen vorlagen, gelang es Marcel Maurer, den Bauteil mit Armierungen, Acrylharzinjektionen, Aufmörtelungen etc. zu sichern.

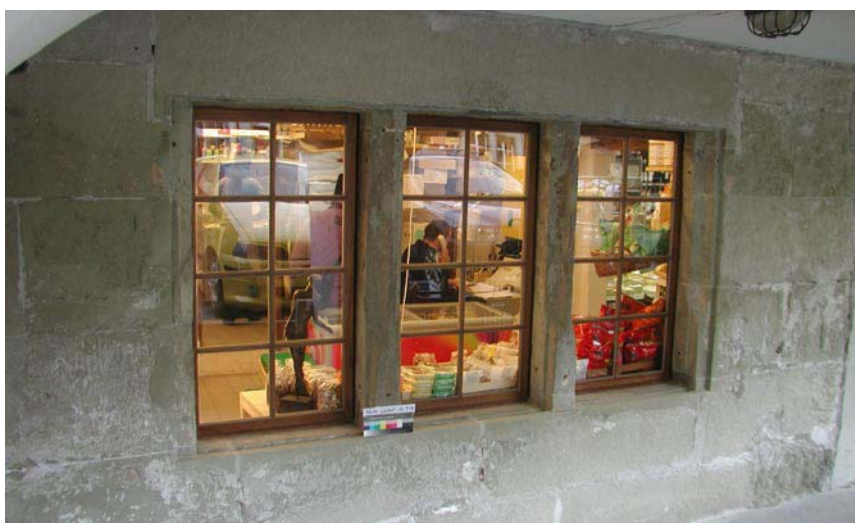
In einem Fall hatte das verheerende Hochwasser vom August 2005 auch gute Seiten: Weil der Verputz weggewaschen worden war, kam am Mattelädeli Gerberngasse 21 unter der Laube ein spätgotisches Fenstergewände zum Vorschein. Die Münsterbauhütte besorgte unter Leitung von Alfred Buri und Kilian Brügger sowie in Absprache mit der städtischen Denkmalpflege die fachgerechte Restaurierung des Bauteils. Wir wünschen dem neu entdeckten Kunstdenkmal eine lange, nicht von neuen Überschwemmungen überschattete Zukunft. Die Arbeiten werden im Sommer 2006 abgeschlossen.

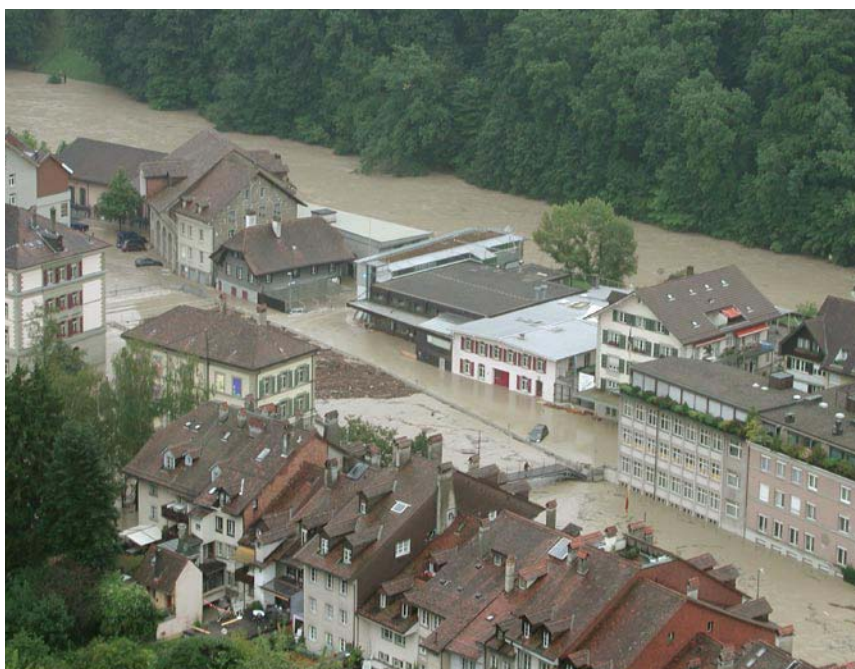
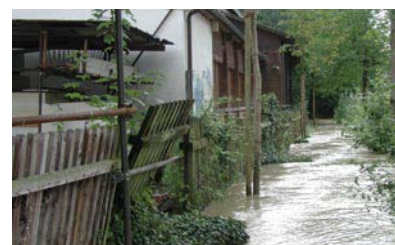
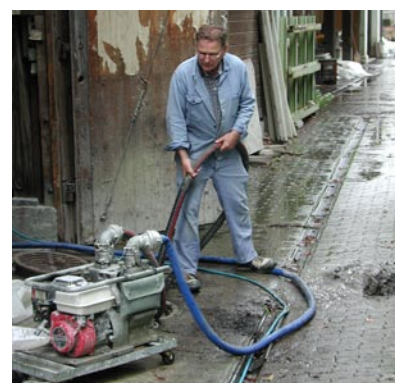
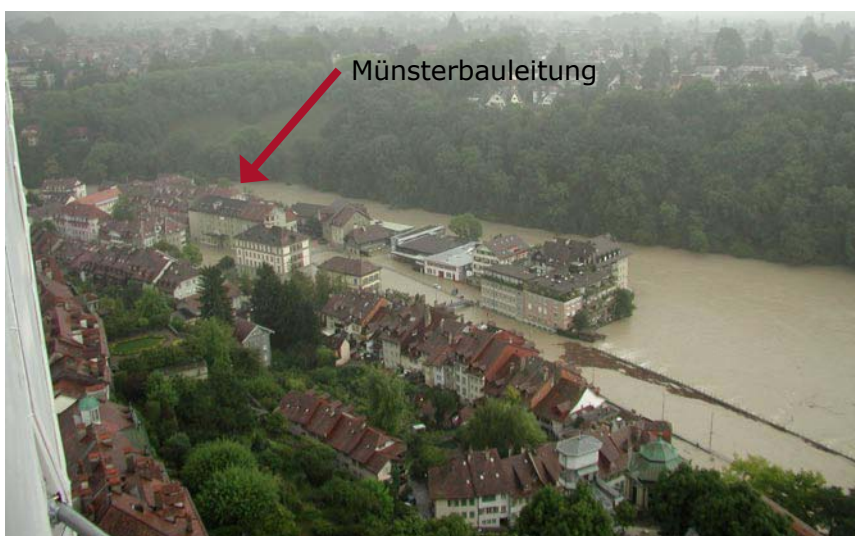
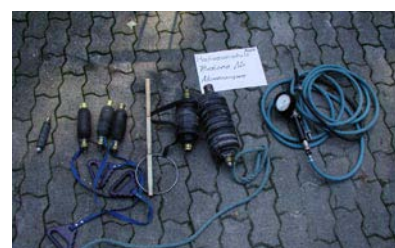
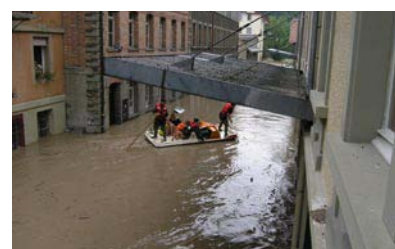
Impressionen zum Hochwasser in der Matte vom 20. bis 28. August 2005
 rechts von oben nach unten: Alarmstufe eins bei der Münsterbauhütte / Einer hält immer die Stellung / Das Notfallset «Hochwasser» hat sich bewährt / Eingang Münsterbauleitung: Pumpen zwecklos
