## 8. Arbeiten für Dritte

### Hofgut Gümligen

#### Abgüsse von 16 Gartenfiguren

## Friedenskirche Bern

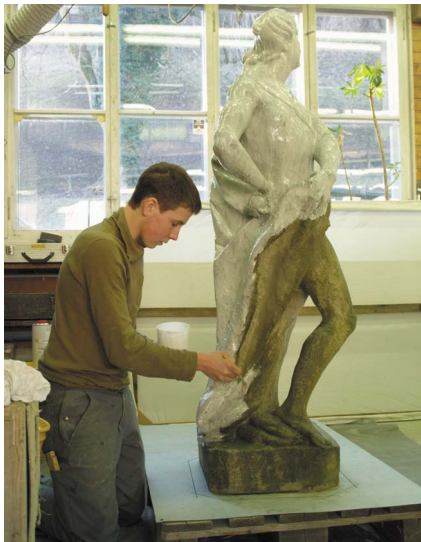
Auftragen von Silikon auf die Originalfigur

Nach dem Auftragen einer Trennschicht werden die Negativformen aus flüssigem, mit Pinsel und Spachtel aufgetragenen Silikon hergestellt. Auf dieses Negativ wird eine Stützform, bzw. eine Schale aus Epoxydharz aufmodelliert. Die Gussformen werden in mehrere Teile zerlegt und „leer“ zusammengesetzt, bevor sie mit einem Sandsteinimitationsmörtel massiv ausgegossen werden. Die Rezeptur dieses Mörtels ist auf die Farbe und Körnigkeit des Originalsteins abgestimmt. Die Gussform kann nach dem Aushärten abgenommen werden. Die Duplikate werden vor dem Versetzen leicht überarbeitet.

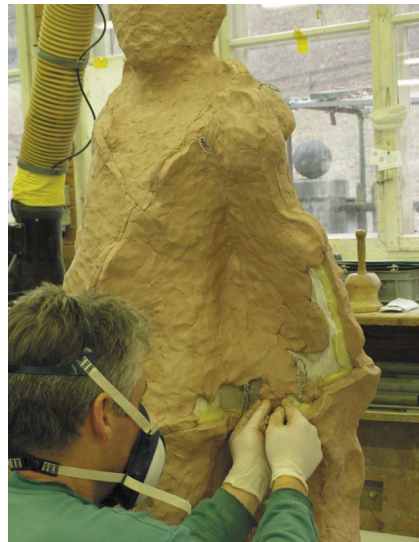
Auftragen der Stützform (Trennstreifen dienen der Unterteilung in Einzelteile)

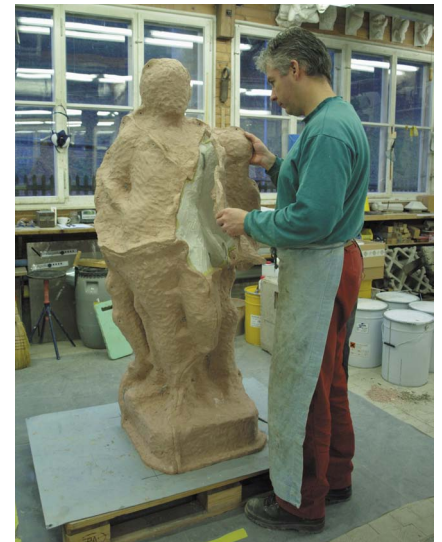
Abnehmen der Stützform

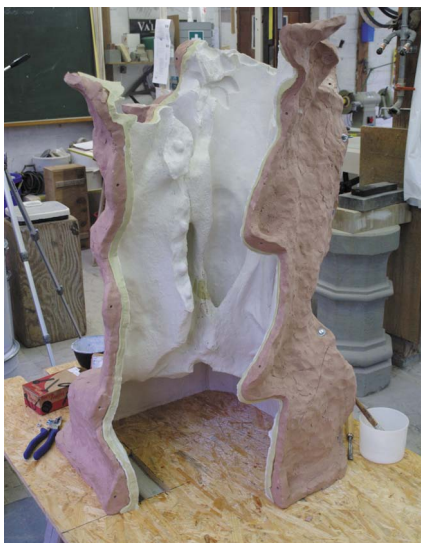
Zusammensetzen des Negativs

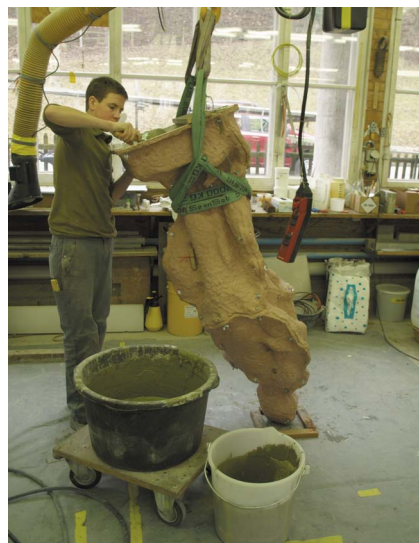
Ausfüllen des Negativs mit Gussmörtel

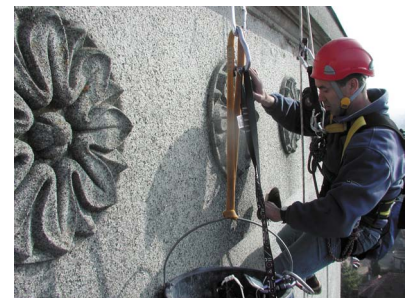
Abklopfen der Putzfläche

Im Auftrag des Kirchmeieramts befasste sich die Münsterbauhütte mit einem bedeutenden Werk ihres ehemaligen Werkmeisters Karl InderMühle. Der Putz der 1918-1920 erbauten Friedenskirche ist unterhalb der Turmgalerie teilweise abgeplatzt. Die Ursache ist wohl auf ein vor längerer Zeit erfolgtes Eindringen von Wasser zurück zu führen. Das Gesimse und der oberste Abschnitt des Putzes bis auf Höhe des Rosettenkranzes wurden an allen vier Seiten überprüft. Die absturzgefährdeten Teile wurden soweit wie möglich vom Seil aus mechanisch gesichert.

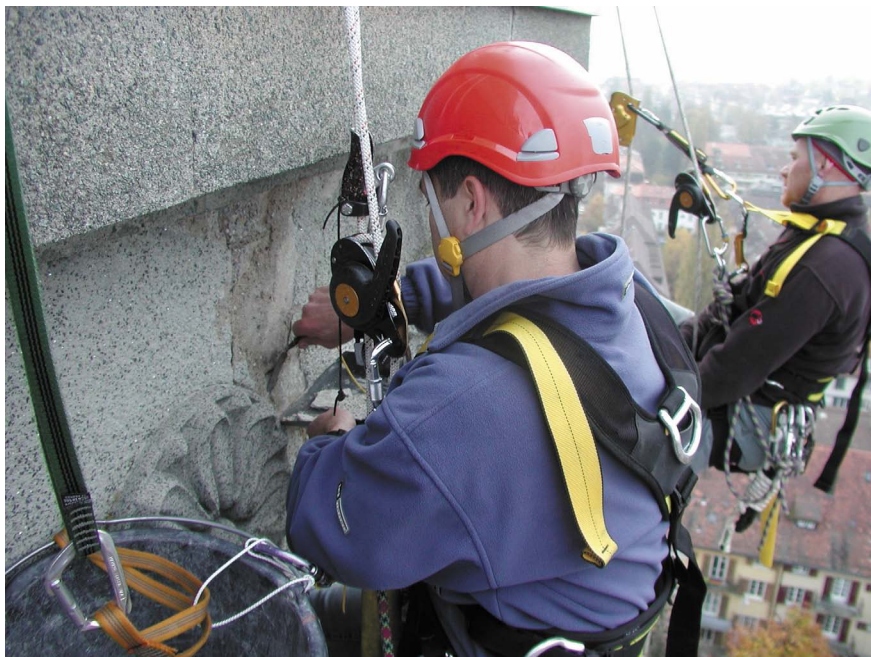
Abnehmen loser Putzteile

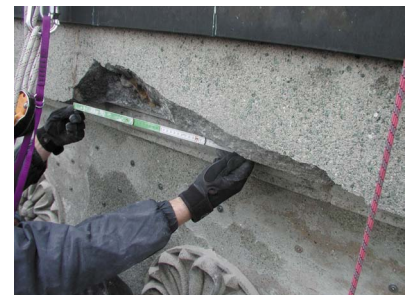
Abnehmen von gerissenen Teilen

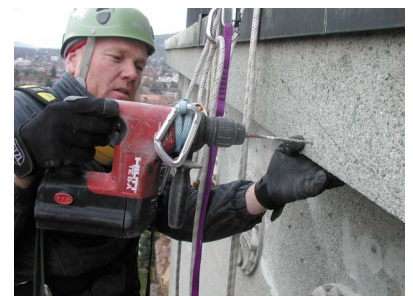
Bohren von Armierungen
