9. Leistungen für Dritte

Musterflächen / Beratung Dreilinden Luzern

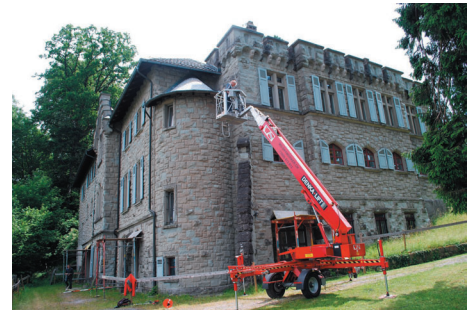
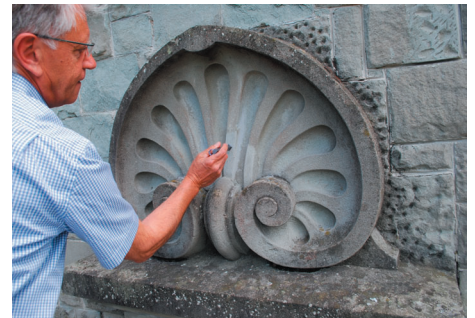
Konservatorium Dreilinden in Luzern: Beurteilung des Gesamtzustandes ab einer Hebebühne (Münsterarchitekt Hermann Häberli zusammen mit Per Storemyr, CSC Fribourg).

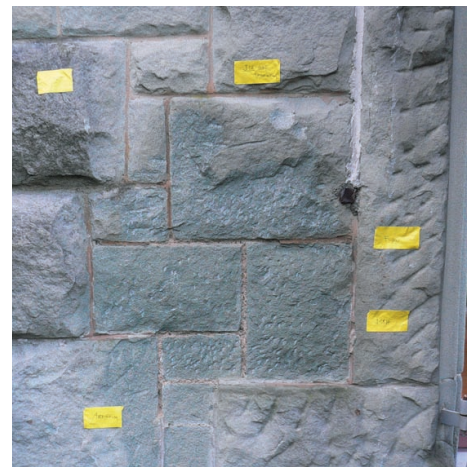
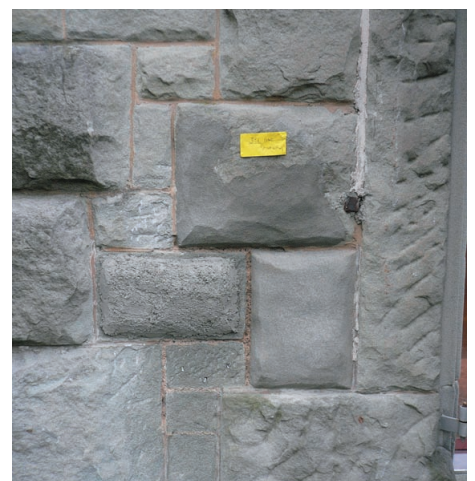
Die Musterfläche, ein Bossenmauerwerk im Bereich eines Nebeneinganges, wies einen vollständigen Bestand verschiedener Schadensbilder auf. Vor ein paar Jahren waren hier bereits systematisch alle Schalen entfernt worden. Gegenstand des Restaurierungskonzepts war der Umgang mit Fehlstellen und vorhandenen Rissbildungen. Auf der Versuchsfläche wurden verschiedene Mörtel eingesetzt, sowohl eigene Mischungen wie auch Fertigmörtel. Letztere wurden im Hinblick auf eine mögliche Ausführung von Massnahmen durch Drittfirmen getestet. Die Bearbeitung der Musterfläche bedeutete für die Münsterbauhütte die erste Auseinandersetzung mit einem Bossenmauerwerk. An dieser Bauform ist ein besonders grosses Spektrum an Vorgehensweisen möglich.

Dreilinden Luzern: Musterflächen im Sockelbereich, ausgeführt durch Peter Völkle, oben: Vorzustand, unten: Mit Aufmörtelung des Bossenmauerwerks.

Die restaurierte Musterfläche wurde mit Denkmalpflege und Bauherrschaft besichtigt. Aufgrund der Erkenntnisse dieser Besichtigung konnten die ersten Restaurierungsentscheide gefasst und Aufwandberechnungen angestellt werden. Es wurde beschlossen, dass Aufmörtelungen nur an Stellen vorgenommen werden, die für die Konturen des Gebäudes und zur weiteren Schadensreduzierung massgeblich sind, beispielsweise an Eckprofilen oder Gesimsen. An anderen Stellen werden Schalensanierungen durchgeführt. Die jüngeren Bruchflächen werden auf den rötlichen Ton der patinierten Oberflächen einretuschiert.

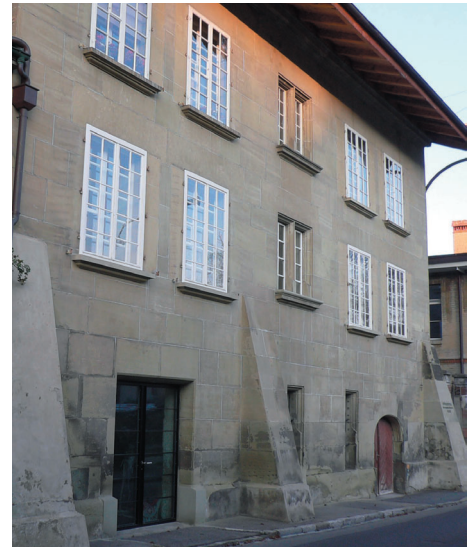
Am vor einigen Jahren als Alterswohngenossenschaft renovierten Stürlerhaus im Altenberg befasste sich die Münsterbauhütte mit Problemen, welche bei der viel beachteten Sanierung noch nicht angepackt worden waren. Konkret geht es um die ringsum am Gebäudesockel anzutreffenden Schadstellen, welche Salz- und Feuchtigkeitsschäden aufweisen. Schäden dieser Art werden besonders durch den Einsatz von Strassensalz ausgelöst oder beschleunigt. Das Salz hat Auswirkungen auf die chemische und physikalische Zusammensetzung des Steins und verursachte sehr tiefe Auswitterungen. Der Salzgehalt am Stürlerhaus wurde auf beachtliche 2 Massenprozent gemessen. Ein hoher Salzgehalt schränkt auch die Möglichkeit restauratorischer Massnahmen stark ein oder kann diese gänzlich verunmöglichen.

Ansicht Stürlerhaus in Bern, Schäden durch Strassensalz im Sockelbereich.

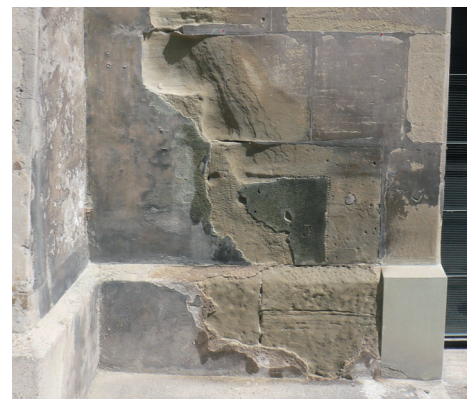
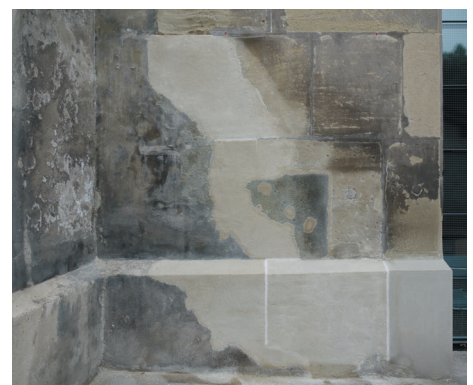
Da bislang keine Erfahrungen über das Verhalten der Restauriermörtel der Münsterbauhütte im salzbelasteten Mauerwerk vorliegen, werden die Versuchsflächen periodisch beobachtet. Die Schäden am Stürlerhaus sind wahrscheinlich hauptsächlich durch Spritzwasser entlang der Altenbergstrasse verursacht. Da diese auch weiterhin anfallen werden, muss dem Verhalten des Restauriermörtels unter der Wirkung dieser Immissionen besondere Beobachtung geschenkt werden. Eine längere Beobachtungszeit wäre wünschenswert.

Musterflächen, welche bis auf weiteres beobachtet werden. Das längerfristige Verhalten der erfolgten Massnahmen bildet die Grundlage für die Erarbeitung eines definitiven Restaurierungskonzeptes.

unten: Detail Sockelzone Stürlerhaus, Zustand 2009.

Die Münsterbauhütte legte eine Versuchsfläche mit dem Ziel an, den ganzen Sockelbereich zu einem späteren Zeitpunkt zu restaurieren. Der erste Arbeitsschritt bestand in der Entsalzung des Materials soweit möglich. Durch zweimaligen Auftrag von Kompressen konnte der Salzgehalt in der betroffenen Oberflächenschicht auf weniger als 1 Massenprozent reduziert werden. Dadurch konnte eine Festigung mit Kieselsäureester gewagt werden. Anschliessend wurden die Auswitterungen mit dem am Münster bewährten System aufgemörtelt.

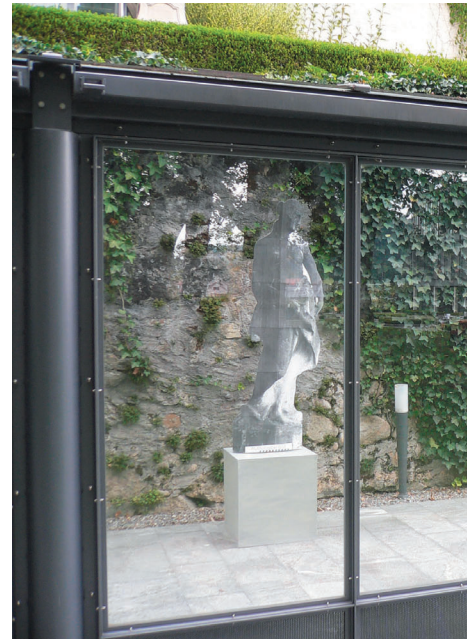
Schnitt

Höhenvergleich

Visualisierung für die Aufstellung der Figuren im gläsernen Verbindungsgang der Carba-Stiftung. Plan und 1:1 Modell an Ort (oben rechts).
