## Chorgewölbe

### *Voruntersuchung und Musterflächen* <sup>8</sup>

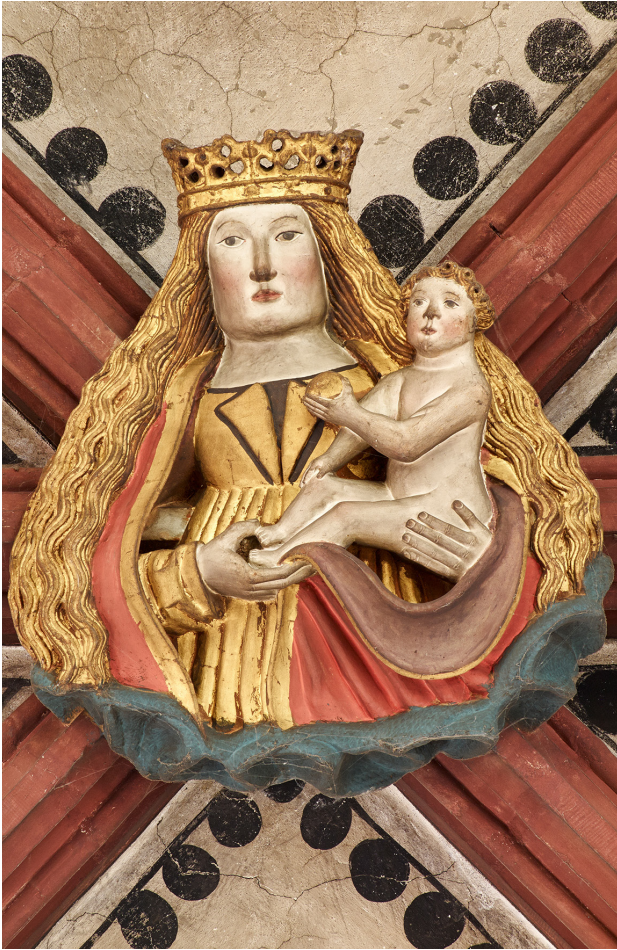
**(l.o.) Detailaufnahme des Chorgewölbe-Schlusssteins "Maria mit dem Kind", wie alle Schlusssteine in originaler Fassung von 1517 erhalten.**

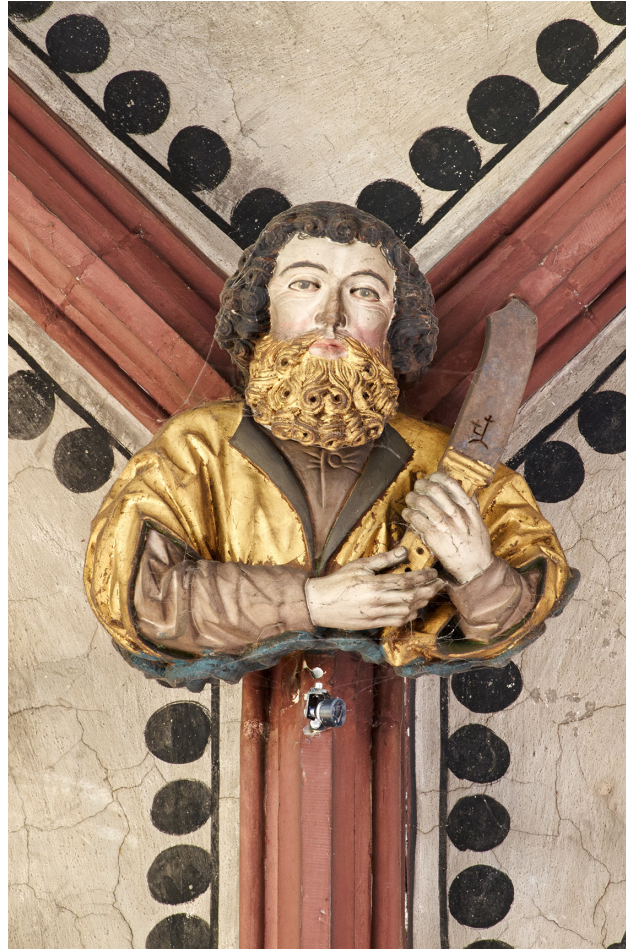
**(r.o.) Apostel "Bartholomäus" mit dem Attribut des Messers, auf der Schneide gut erkennbar ein Steinmetzzeichen.**

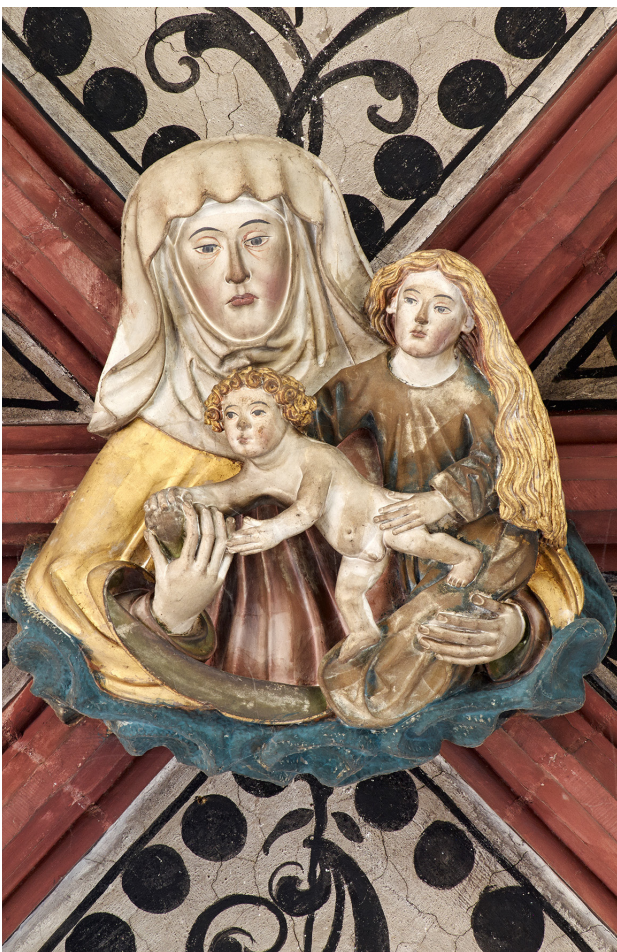
**(l.u.) Evangelistensymbol "Anna selbdritt", darstellend die Heilige Anna mit Maria und Christusknabe.**

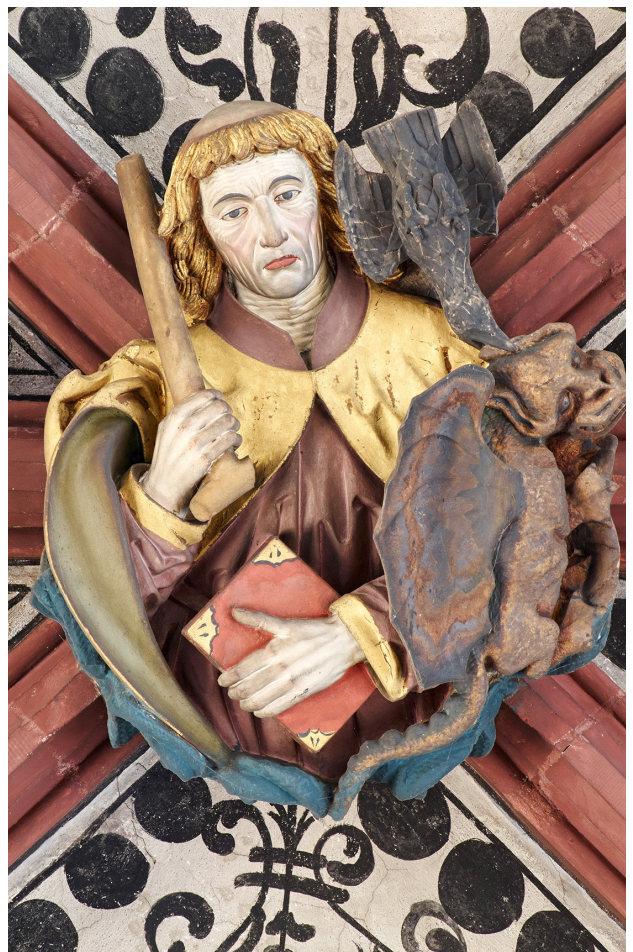
**(r.u.) Märtyrer "Cyriacus der Diakon" mit den typischen Attributen Exorzismusbuch, Stab und Taube, die einen Drachen am Ohr hält.**

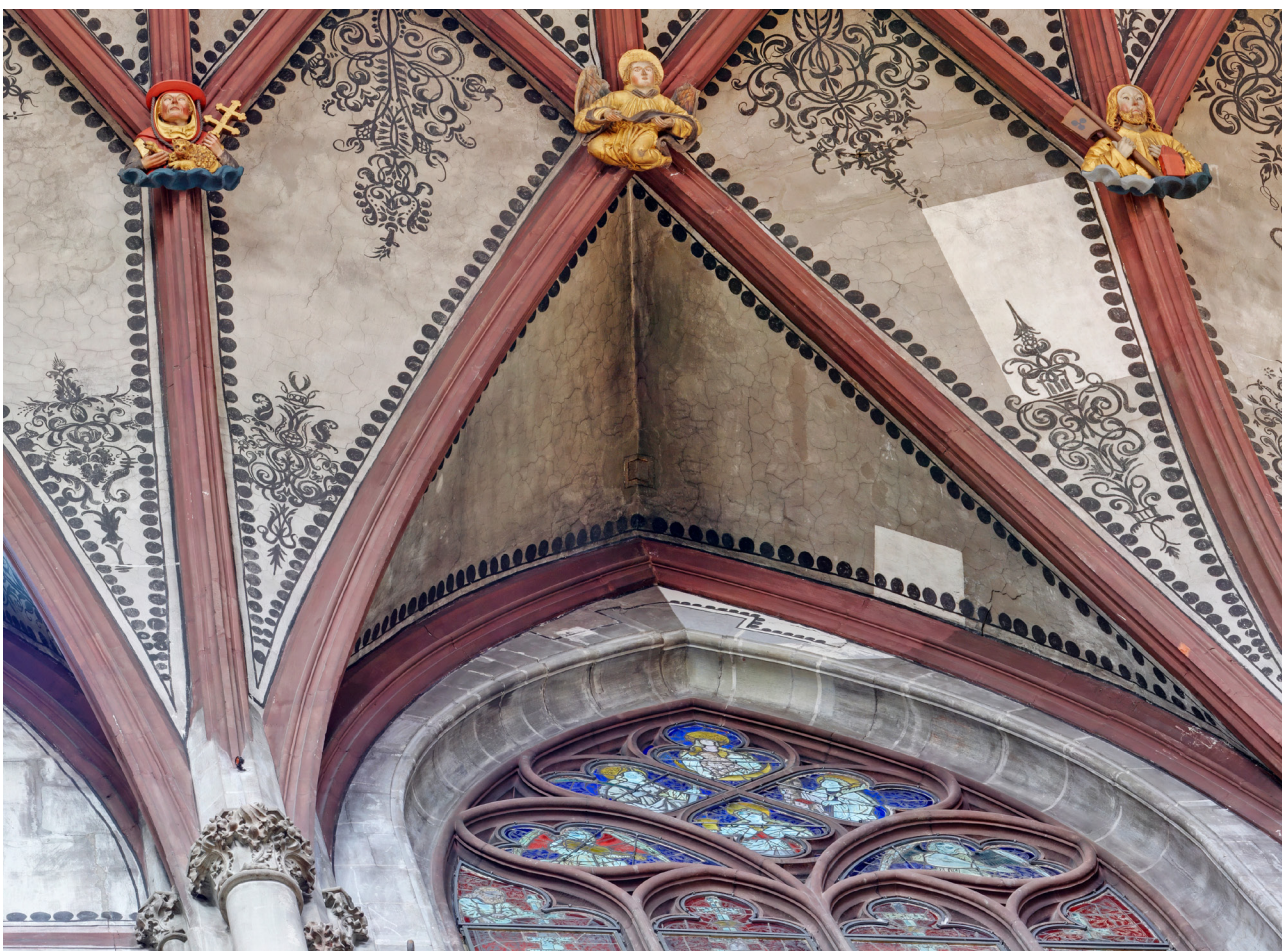
**(u.) Die örtlichen Reinigungsmuster und Retuscheproben an Gewölbekappen und Wand vermitteln bereits heute einen Eindruck der Erscheinung des Chores nach der bevorstehenden Restaurierung.**

Um Anhaltspunkte über die notwendigen Massnahmen und die geeigneten Arbeitsschritte zu ermitteln, wurden an den Kappen und an den Schlusssteinen Reinigungsproben angelegt. Die drei ausgewählten Schlusssteine waren ausserordentlich stark durch Staubablagerungen, Russ und Spinnenweben verschmutzt. Alle drei Schlusssteine wurden daher zuerst trocken gereinigt. Anschliessend folgte eine Nachreinigung mit destilliertem Wasser und Neutralseife (Marlipal). Verwendet wurden dafür Wattestäbchen, mit denen man die Bereiche klein halten konnte, und sehr feinporige Schwammstücke. Das Reinigungsergebnis auf den Gewölbekappen ist sehr gut. Neben den fest verbackenen Staubablagerungen lassen sich auch die Übermalungen und Retuschen von 1910 gut entfernen. Auch die Fassung der Schlusssteine gewinnt durch die Reinigung deutlich an Intensität. Um bei der Reinigung ein einheitliches Gesamtbild mit erhaltener Patina zu bekommen, ist ein sehr kleinteiliges Arbeiten notwendig. Dies erlaubt es, sowohl an den Kappen als auch auf den Schlusssteinen einzelne Bereiche individuell zu bearbeiten. Arbeitsmuster für Kittungen und Retuschen wurden noch nicht angelegt.
