# Berner Münster-Stiftung

## **Tätigkeitsbericht 2012**

Münsterbauleitung Bern,  
Juni 2013

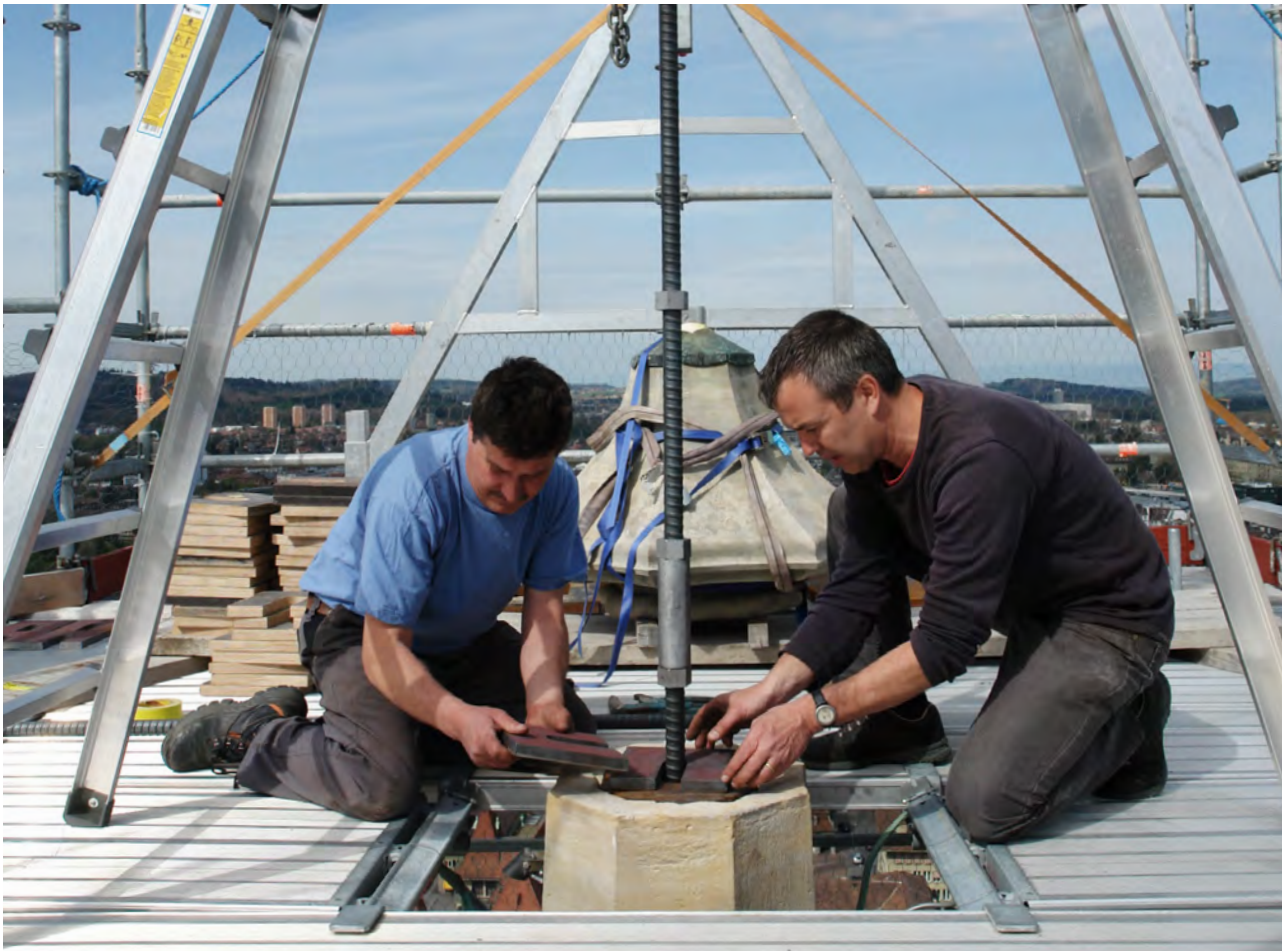
(o.) Gleichzeitig mit dem Herausziehen der alten Helmstange nach unten, wurde von oben eine mit der alten Stange verbundene, laufend ergänzte Gewindestange als provisorische Sicherung der Helmspitze nachgezogen.

(r.u.) Am unteren Ende der alten Helmstange wurden als Verbindung zu den weiter unten positionierten Hydraulikpressen vier Gewindestangen angebracht. Die Position der Pressen lag unterhalb des als Widerlager verwendeten Stahlprofil-Kreuzes des Turmgerüsts.

Stürme, Erdbeben und andere Naturgefahren lassen sich nicht planen. Daher galt der Grundsatz, dass die Hilfskonstruktion ohne Unterbruch die Festigkeit des Turmhelms gewährleistet und die Stange an jedem Abend fixiert wird. Die alte Stange wurde anschliessend im Turmhelm deponiert. Noch ist unklar, was mit ihr geschehen soll. Da die untere Mutter auch nach zahlreichen Versuchen nicht gelöst werden konnte, musste das unterste Stück der Stange schliesslich abgeschnitten werden. Das Provisorium bis zur Lieferung der neuen Stange dauerte mehrere Wochen.

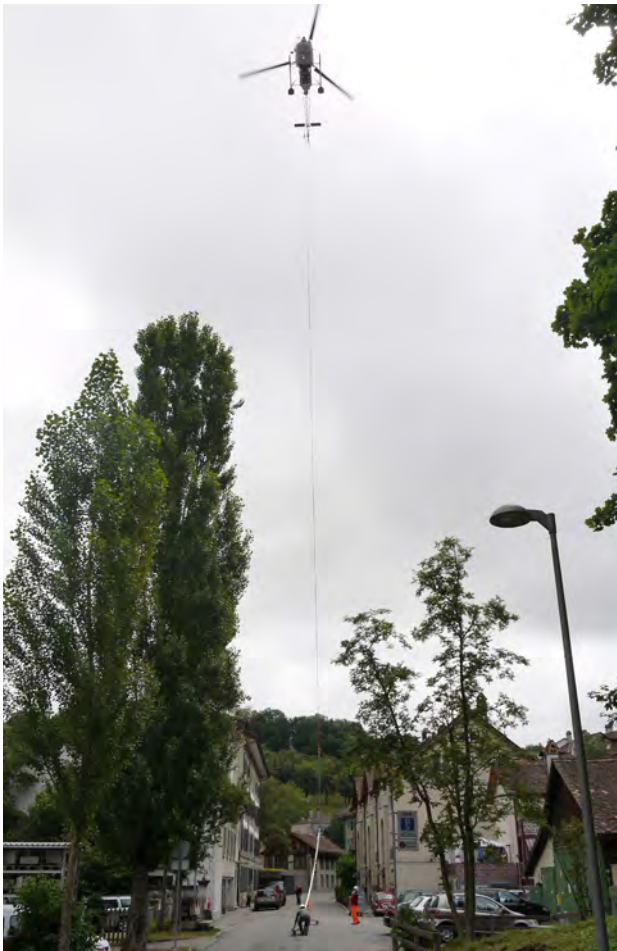
594.4 MÜNSTER BERN  
Ersatz best. Helmstange  
Phase 5.3  
Hartenbach & Wenger AG  
Ingenieurbüro für Hoch- und Tiefbau  
Egelgasse 70, 3006 Bern  
19.03.2012 KS

- Helmstange steht auf Helmkreuz auf ~7.5m frei ( $\frac{2}{3}$  L) ~4.5m im Voll - QS
- Zentrisches ziehen nicht weiter möglich
- Rausziehen Reststange abhängig von Verbleibung (versch. Vorgehensweisen) Entscheid nach tatsächlichem Befund
- 3 Steine über Oberer Kreuzblume demontieren als Vorbereitung für Einzug definitiver Helmstange

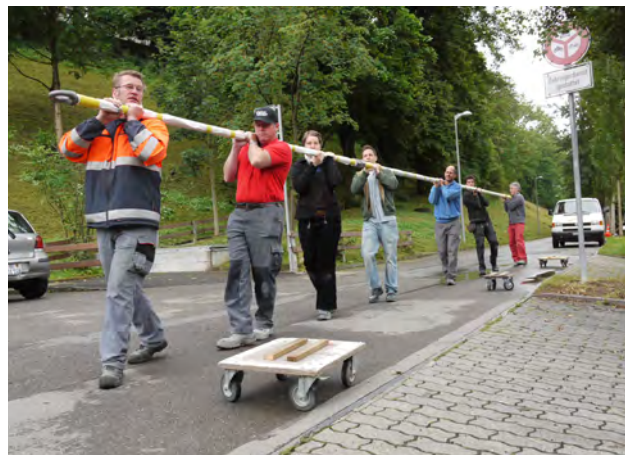
Nachdem die alte Helmstange entfernt war, konnte schliesslich das Versetzen der neuen Helmstange in Angriff genommen werden. Die 11.5m lange und 200kg schwere Stahlstange wurde in der Bauhütte vorbereitet und per Helikopter zur Turmspitze transportiert und präzise von oben eingeführt. Bereits nach wenigen Minuten hatte der Helikopter seinen Dienst getan und die spektakuläre Aktion war abgeschlossen.

Das Einziehen der neuen Stange erfolgte nach dem gleichen Prinzip, das bei der Hilfskonstruktion angewendet worden war. Zum Schluss wurde die Stange oben mit einer Mutter und einer Kontermutter verschraubt. An der besser zugänglichen Unterseite wurden eine Druckverteilungsplatte und eine Druckmessdose angebracht. Mit dieser Lösung kann die Vorspannung der Stange periodisch gemessen und kontrolliert, und bei Bedarf später jederzeit korrigiert werden.

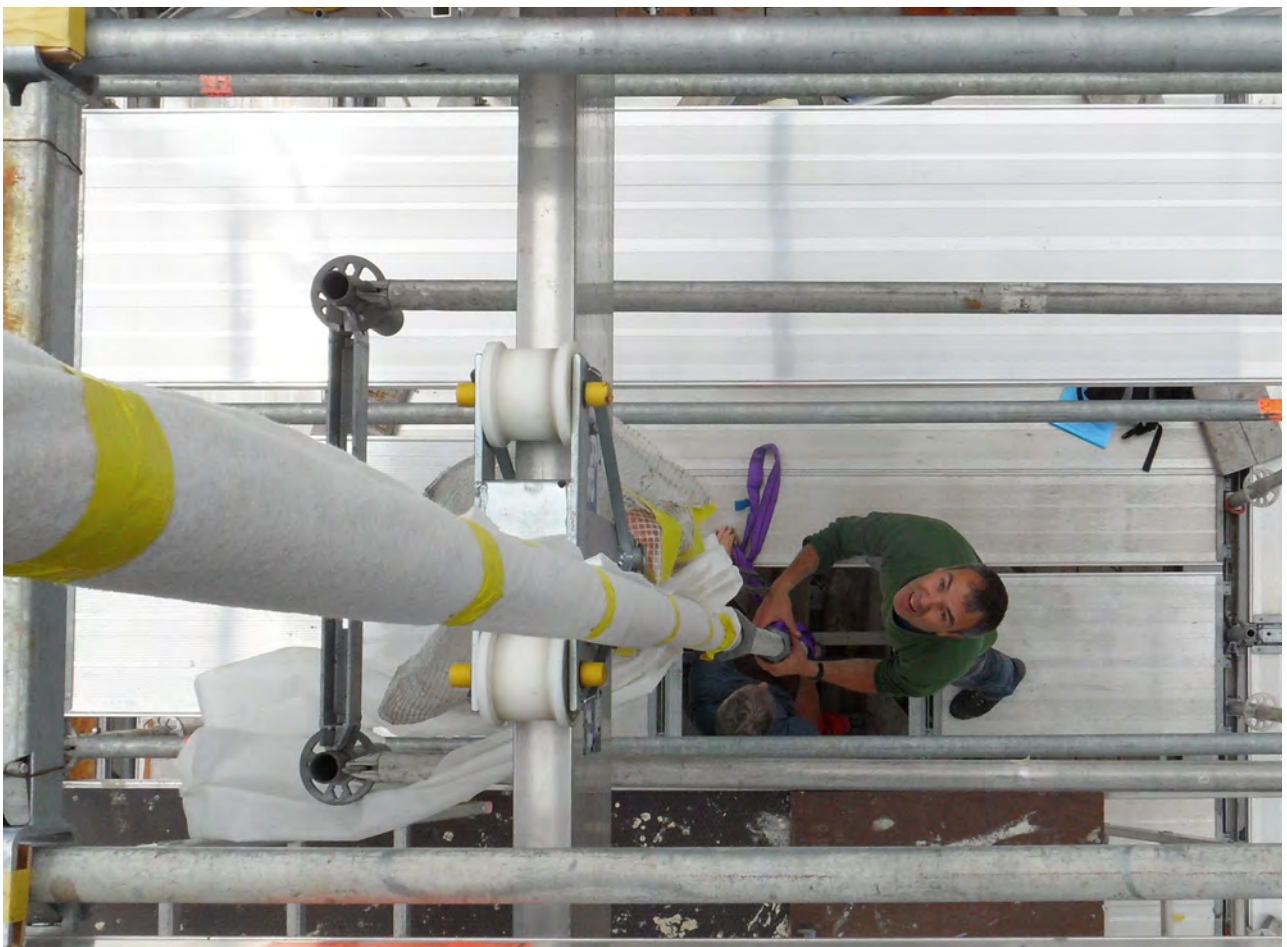
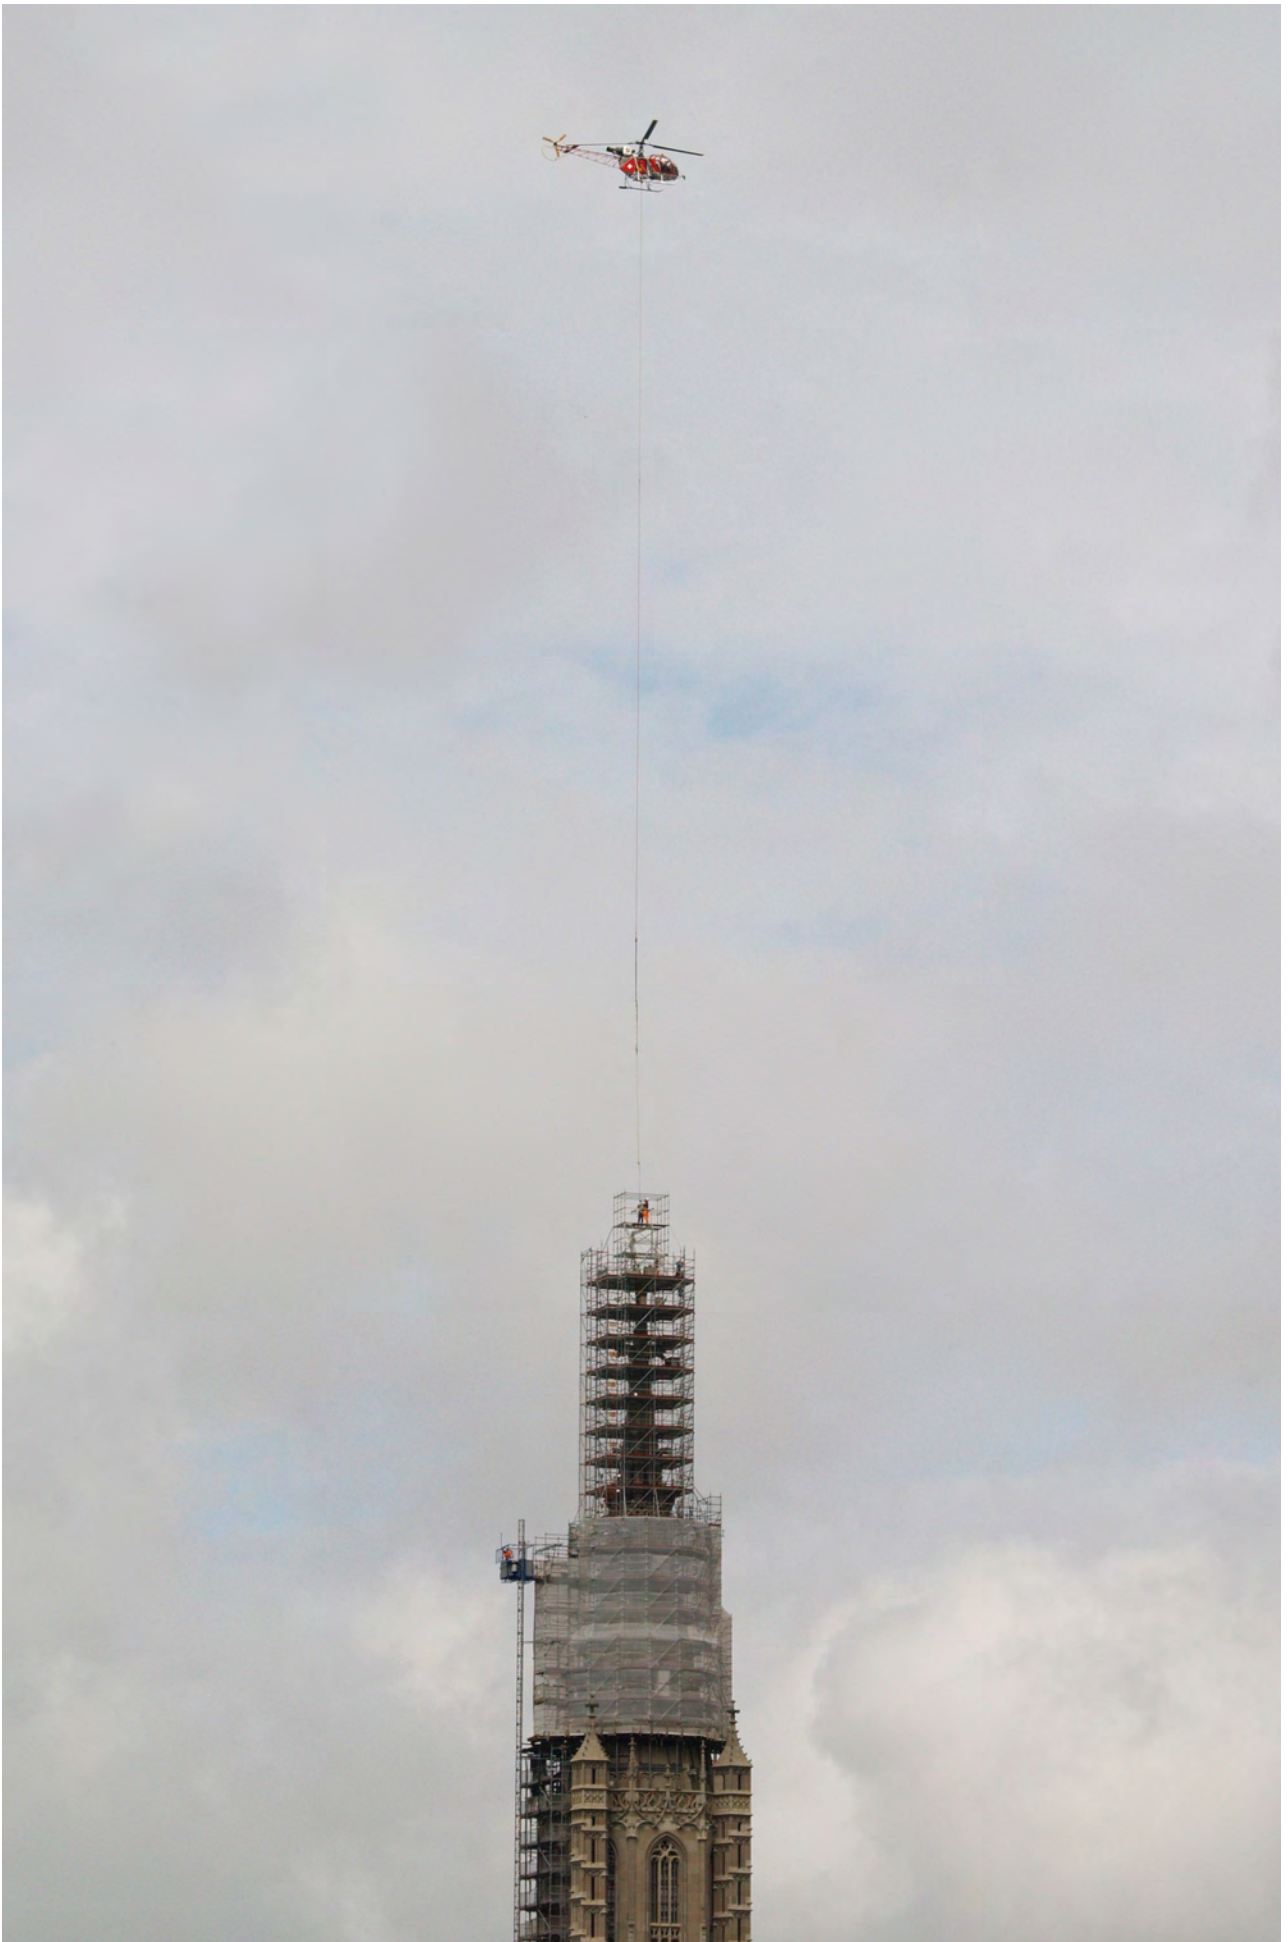
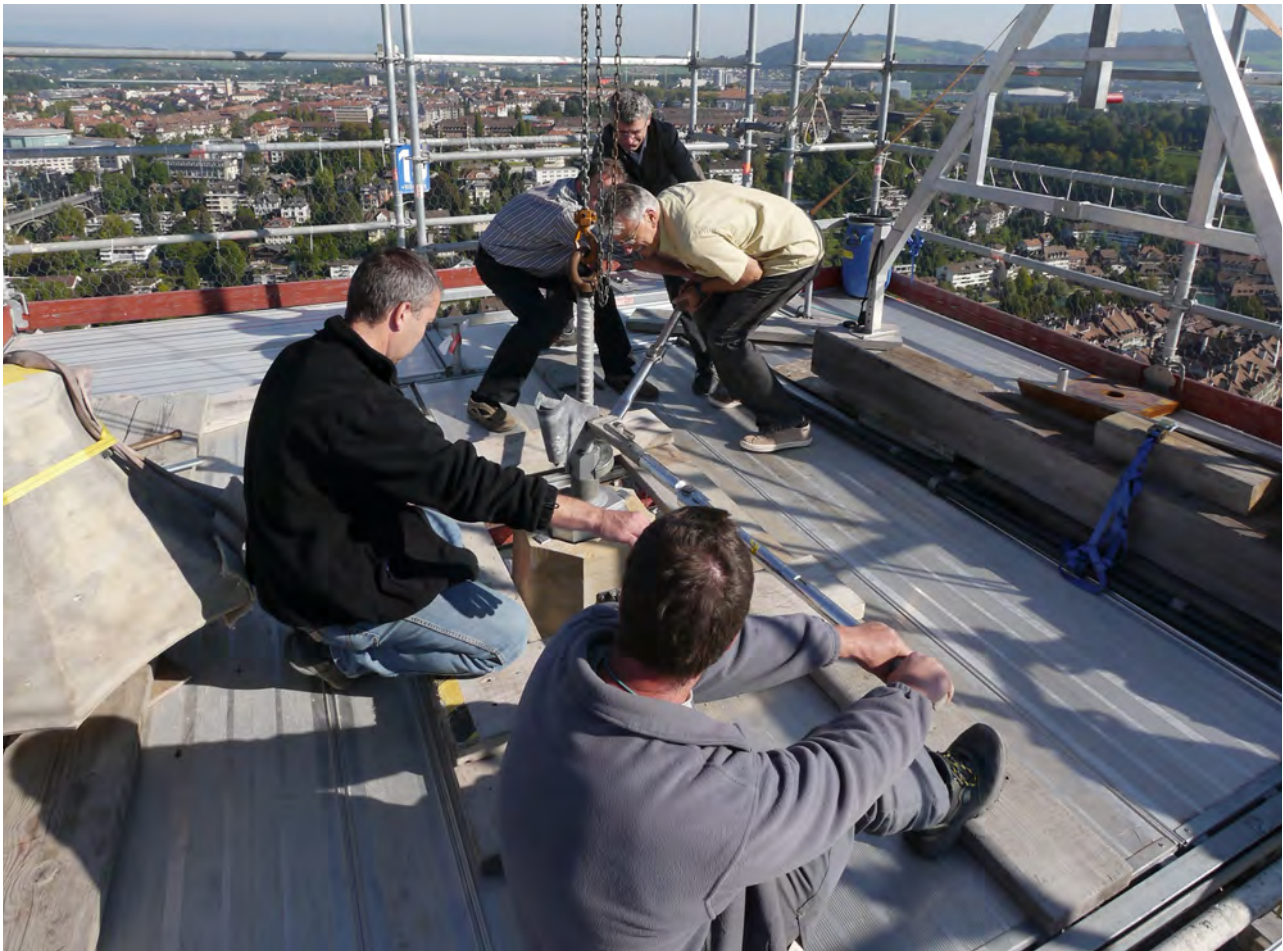
(o.) Mit vereinten Kräften wurde die neue eingebaute Helmstange nach dem Versetzen manuell vorgespannt. Die neue Stange armiert die obersten Steinteile mit einer kontrollierten Vorspannung.

(l.) Mit verschiedenen Messeinrichtungen werden laufend die wichtigsten Parameter der Beanspruchung der Turmspitze aufgezeichnet. Die erhobenen Daten bilden die Entscheidungsgrundlage für kurzfristig zu treffende Massnahmen wie das Nachspannen oder Entlasten der Helmstange und ermöglichen zugleich Aufschluss über das längerfristige Verhalten der neu ausgeführten Verstärkungsmassnahmen am Turmhelm.

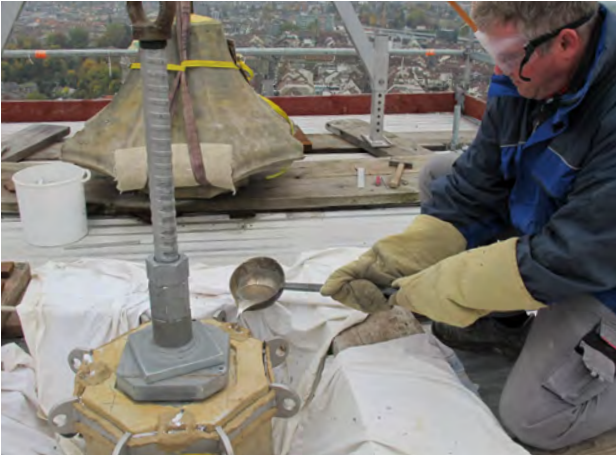
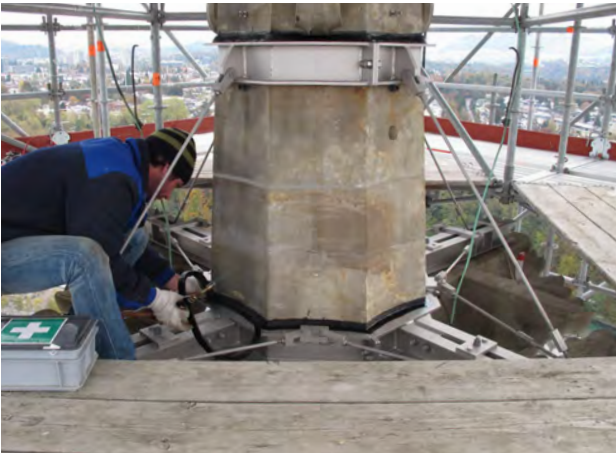
(r.o.) Montage der neuen Leiter des Turmaufstiegs für künftige Kontrollgänge an der Turmspitze.

(u.) Die neuen Beleuchtungskörper werden drehbar angebracht, damit sie künftig von der Leiter aus gewartet werden können (Ausführung durch Energie Wasser Bern nach Konzept Priska Meier, Lichtplanerin, Turgi).

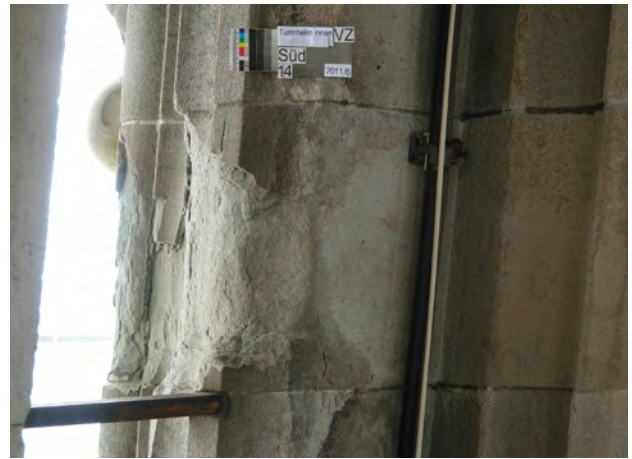
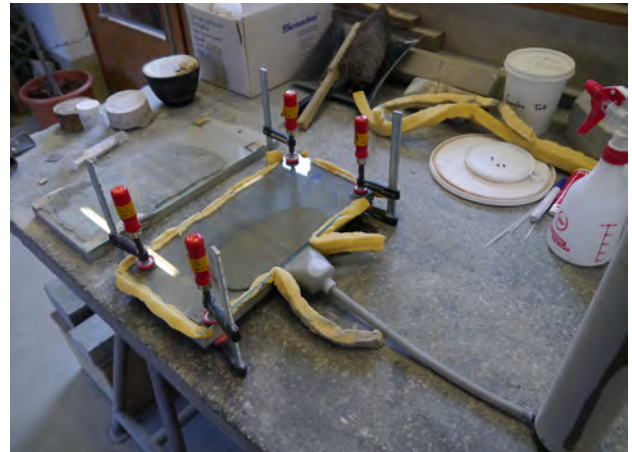
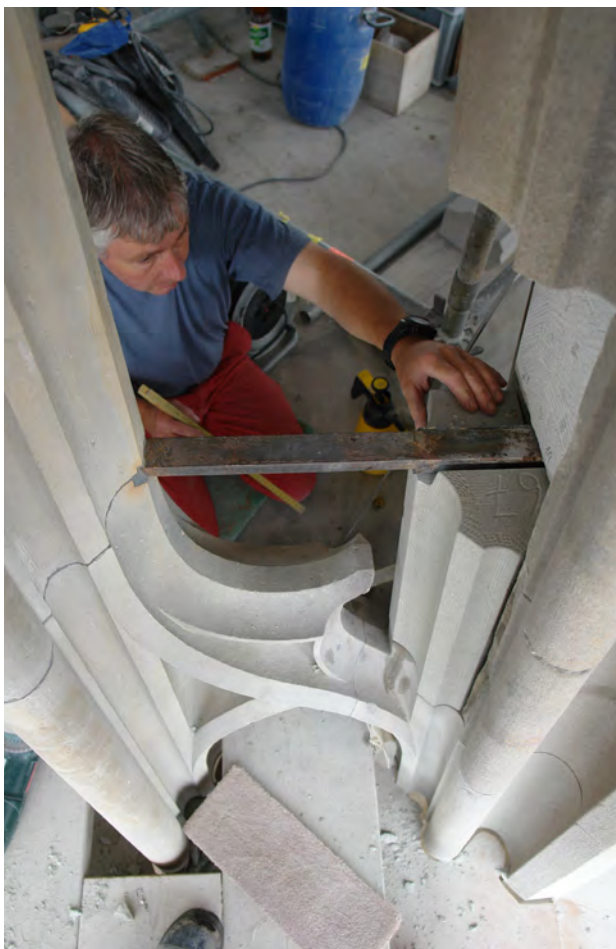
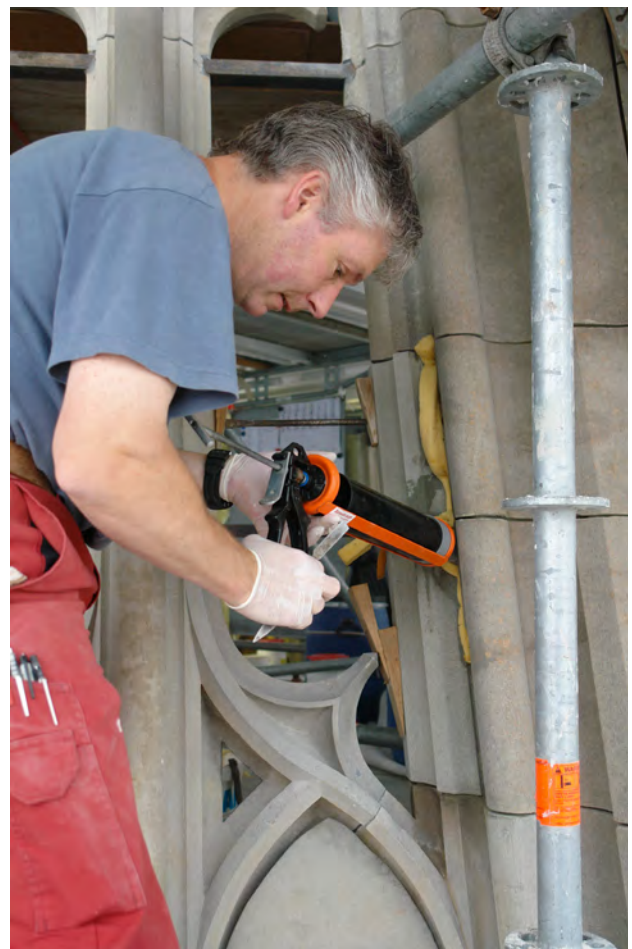
**(l.o.) Aufgrund der statisch zu geringen Restquerschnitte konnten die Steinschäden an den Helmrippen nicht mit Aufmörtelungen restauriert werden, sondern mussten neue Steinquader (Vierungen) eingesetzt werden. Übersicht über die vorgesehenen Vierungen am Turmhelm (Beispiel Helmrippe Nord-Nordwest).**

**(r.o.) Beispiel eines Schadens an der Innenseite einer Helmrippe, der den Einsatz einer Vierung nötig macht.**

**(l.u/r.u) Versetzen einer Vierung. Die Fugen müssen vollständig verfüllt werden, damit die neuen Werkstücke mit der bestehenden Rippe kraftschlüssig verbunden sind.**

Im Tätigkeitsbericht 2011 wurde kurz auf Steinschäden an der Innenseite des Turmhelms hingewiesen.<sup>3</sup> Eine Gesamtbeurteilung führte zum Entschluss, an den besonders stark betroffenen Stellen Vierungen, also Ersatzstücke aus Sandstein, einzusetzen. Diese wurden in der Wintersaison in der Bauhütte durch Kilian Brügger und die Lehrlinge Simon Walther und Mario Freiermuth hergestellt.

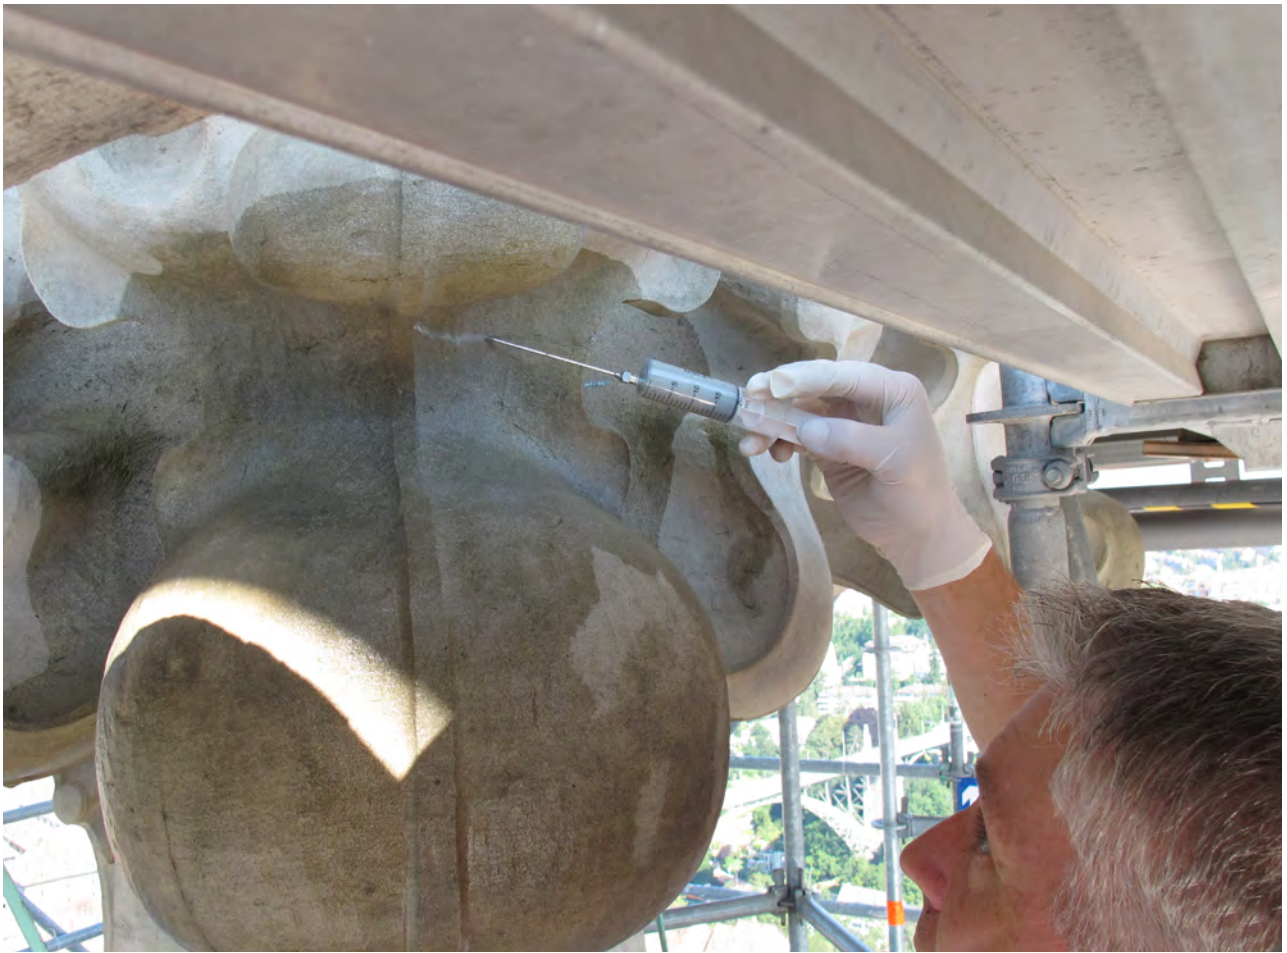
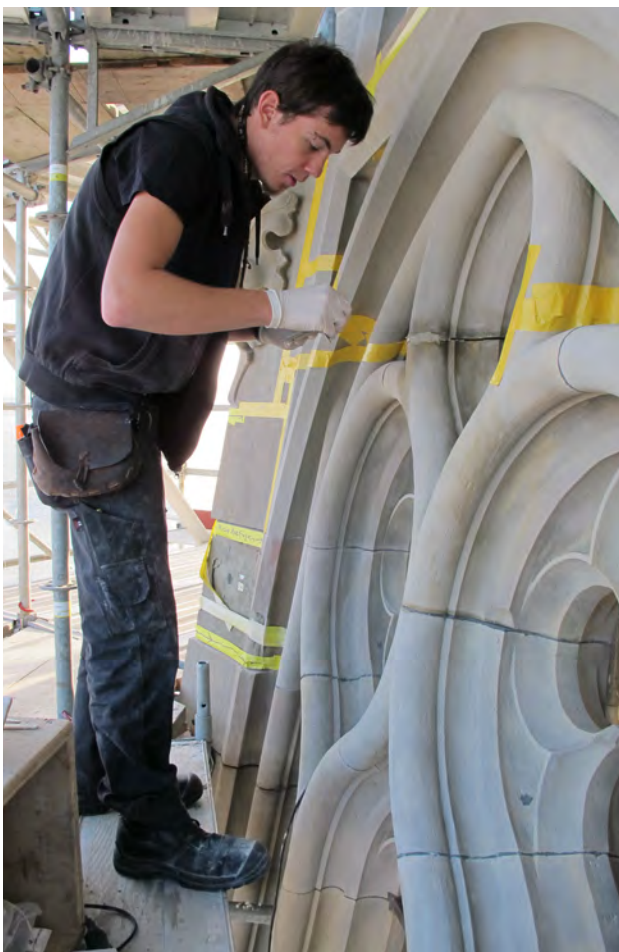
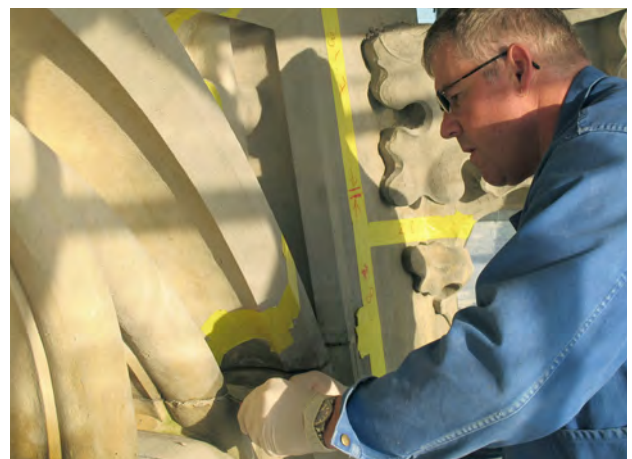
(o.) An der grossen Kreuzblume aus Obernkirchener Sandstein traten feine, geologisch bedingte Risse auf. In der Regel sind solche Schäden nur oberflächlich und problemlos, trotzdem wurden die Risse mit Mikrozement geschlossen, um das Eindringen von Wasser zu verhindern.

(u.) Während der Sommersaison 2012 wurde fast der gesamte Turmhelm aussen neu verfugt. Diese Massnahme, die mehrere hundert Meter Fugenlänge betraf, ist wichtig für die korrekte Wasserableitung und damit den Schutz der Steinoberflächen.

(r.) Unterhalb der Krabben aus Obernkirchener Sandstein konnten im Zuger Sandstein aussergewöhnliche Schadensbilder beobachtet werden: Die von direkter Bewitterung geschützten Stellen bleiben zunächst trocken, ziehen vermutlich dann aber vermehrt die gelösten Schadstoffe in diesen Bereich.

(r.u.) In dieser „Ausdunstungszone“ waren die Schäden besonders stark und mussten vor dem Aufmörteln ausgekratzt werden. Eine Festigung mit Kieselsäureesther war in dieser Exposition nicht möglich, da der dazu notwendige Schutz der Oberfläche vor Regen während mehrerer Wochen nicht gewährleistet werden konnte.

(l.) Lockerzone mit tief entfestigten Bereichen: Dieses örtlich auftretende Schadensbild ist ein Hinweis darauf, dass der betreffende Stein einer schlecht gebundene Schicht des Steinbruchs entstammt.

Im Hinblick auf die Arbeiten 2013 wurden Versuchsflächen angelegt. Im Aussenbereich waren vielerorts Schadensbilder anzutreffen, die auf die ungünstige Wasserableitung am Turmhelm zurückzuführen sind: An den von den zahlrei-

chen Krabben wettergeschützten Bereichen des Helms entstehen zum Beispiel Randzonen der Benetzung, die eine erhöhte Schadenstendenz aufweisen. Es wird vermutet, dass in den stärker benetzten Bereichen Schadstoffe ausgespült werden, die kapillar in die eher trockenen Ausdunstungszonen wandern und dort angereichert werden. Zudem wird vermutet, dass an den betroffenen Stellen die für den Zuger Sandstein typische Belastung durch hygri-sche Dehnung besonders ausgeprägt ist. Für unterschiedliche Schadensphänomene wurden spezifische Massnahmen festgelegt. Die Schadensursachen wurden im Hinblick auf die Dauerhaftigkeit der Massnahmen massgeblich in die Erwägungen einbezogen.

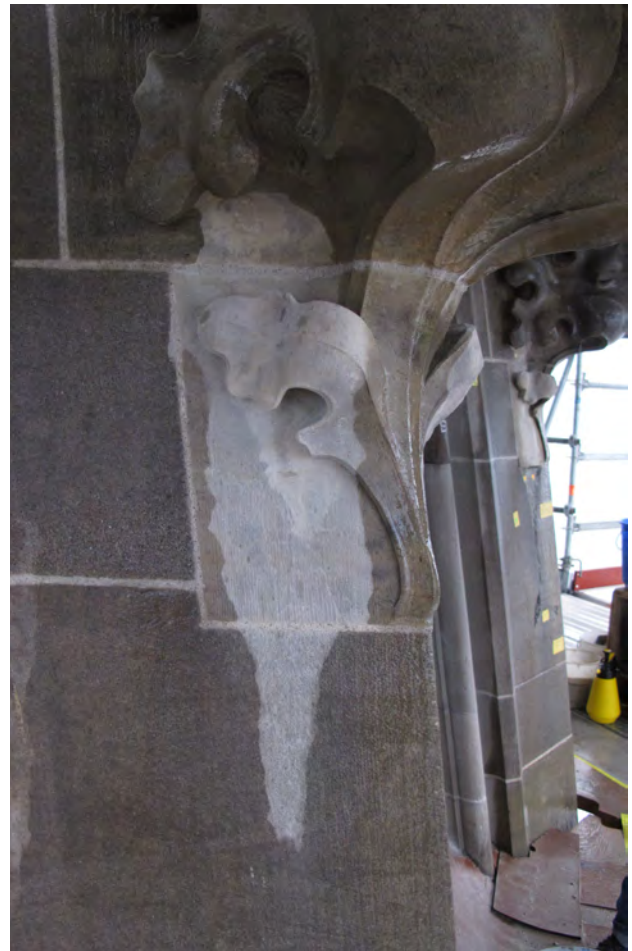
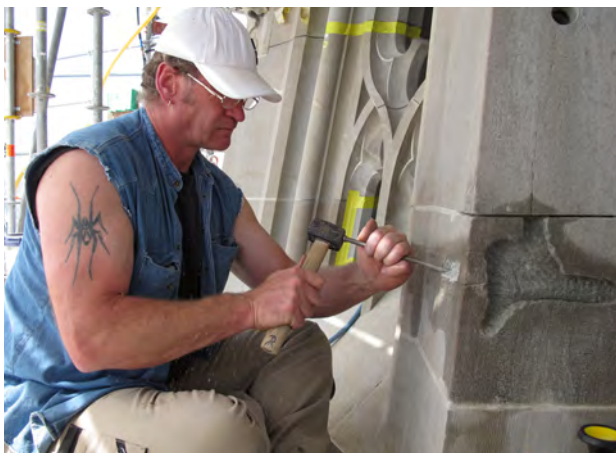
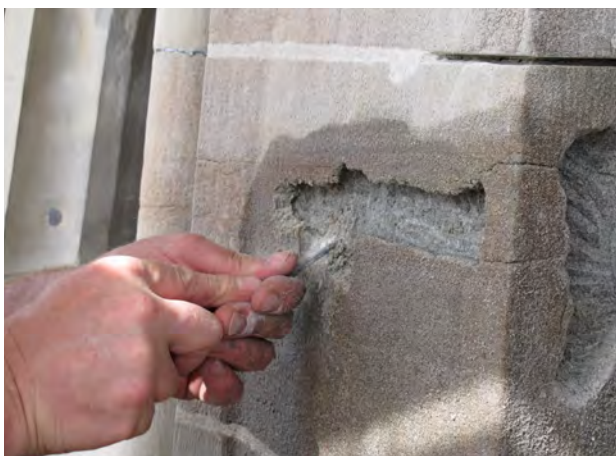
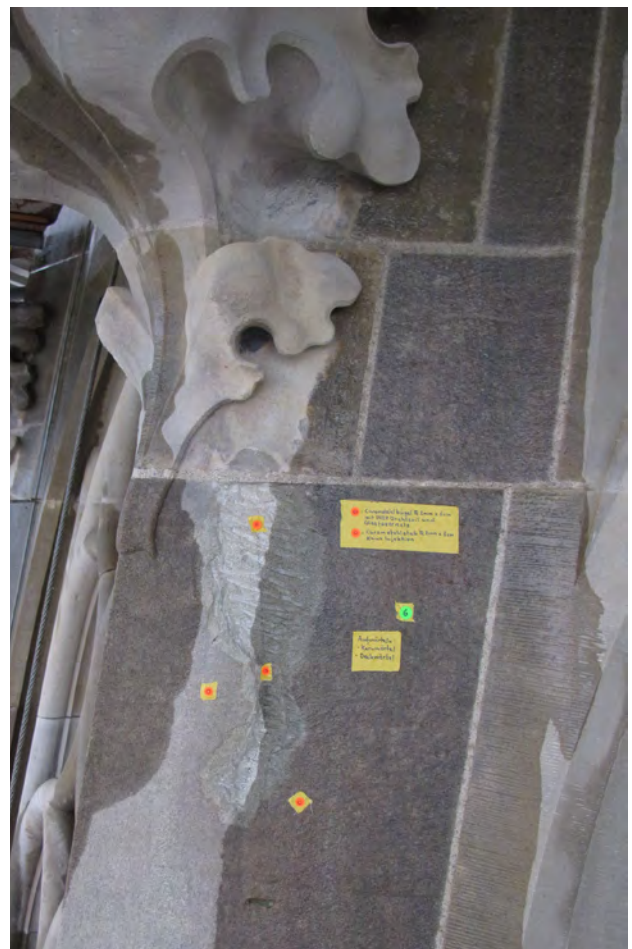
(l.o.) An einigen Krabben des Turmhelms zeigen sich ungewöhnliche Rissbilder. Diese wurden in einer Übersicht kartiert (hier: Auszug aus der Dokumentation des Baustellenverantwortlichen Marcel Maurer).

(r.o) Die Rissbilder lassen rostendes Eisen als Ursache vermuten, beispielsweise von Klammern. Mit einem Sondiergerät konnten die vermuteten Eisenteile schliesslich in einer Tiefe von 4cm auch geortet werden.

(r.m.) Die Freilegung einer besonders ausgeprägt gerissenen Stelle bestätigte die Beobachtungen: Die Krabben wurden 1892/93 mit massiven Eisenklammern befestigt. Ob die Rissbilder tatsächlich durch das rostende Eisen der Klammern entstanden, kann im Moment aber noch nicht abschliessend beantwortet werden.

Ein bisher wenig beachtetes Schadensbild im äusseren Bereich des Turmhelms nahm nach und nach beunruhigende Dimensionen an. Die Ursache für Risse oberhalb einzelner Krabben war zunächst unklar. Ein Planfund im Archiv gab im Herbst 2012 Anlass zur Sorge, bei Sondierungen an Ort bestätigte sich die Vermutung im Winter 2013: Sämtliche Krabben an den Helmstreben sind, vermutlich in letzter Minute vor der Ausführung, mit eingesetzten Eisenklammern gesichert worden. Diese gut gemeinten Sicherungen könnten nun über Rostsprennungen ein verdecktes Schadenspotential darstellen, welches entschärft werden muss und uns auch in den Jahren 2013/14 noch beschäftigen wird.

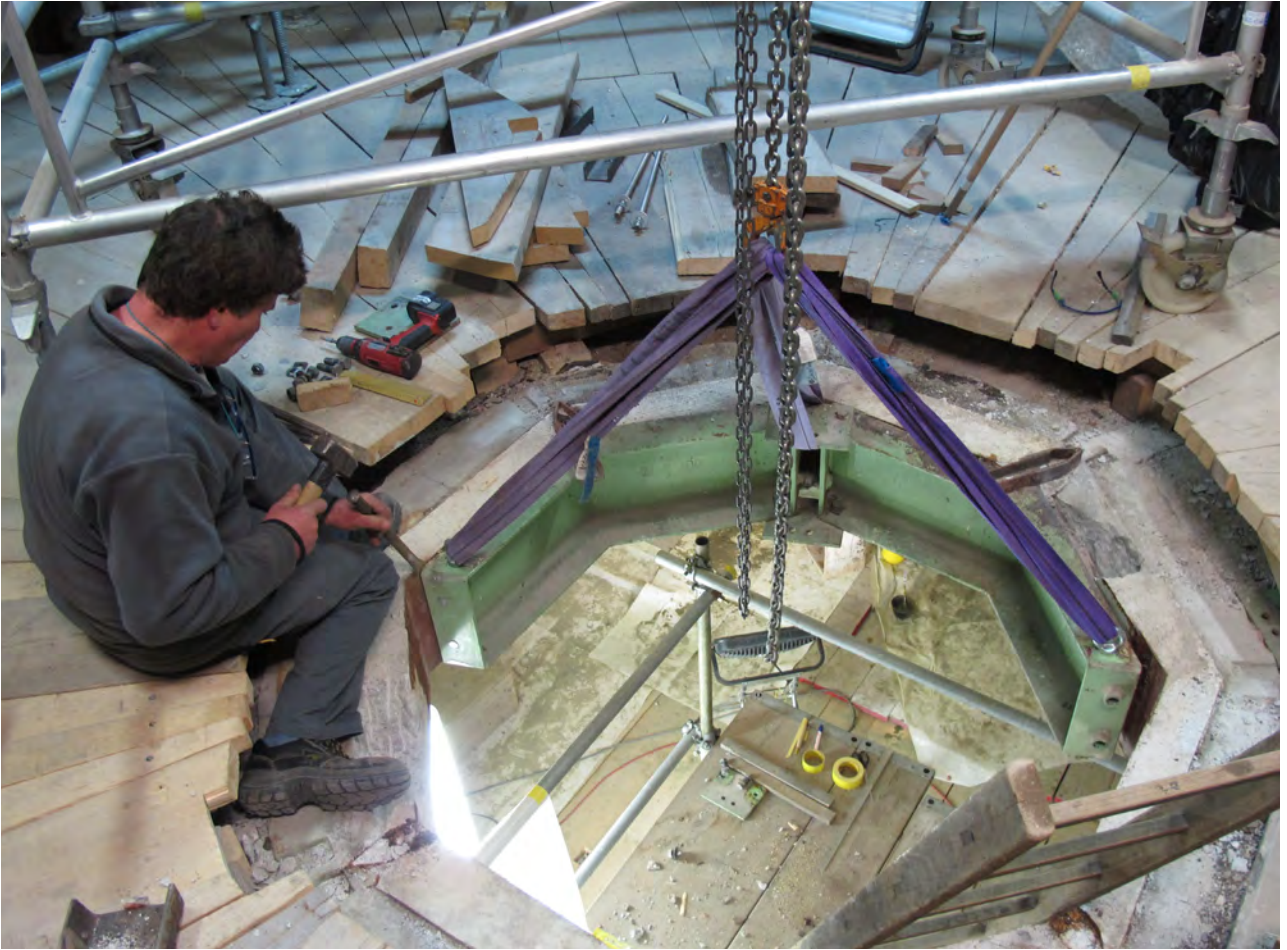
**(l.u.) Aufmörteln der Rippen am Haspelbodengewölbe.**

**(r.u.) Durch die früher darüber liegende Waschstube ist das Gewölbe örtlich stark salzbelastet. In Musterflächen wurde die Auswirkung auf die Aufmörtelungen überprüft.**

Nachdem die Laterne und Einrichtung der Turmwächterstube über dem Haspelbodengewölbe demontiert war, konnte die Statik des Gewölbe neu beurteilt werden. Mit des Ausbau der im Jahre 1993 eingebauten Verstärkung aus Stahl im Sprengring wurden die Schäden durch Abwitterung am Sandsteinring sichtbar. Eine rechnerische Analyse durch Hartenbach & Wenger AG Ingenieure zeigte, dass der abgewitterte Ringquerschnitt noch genügend Substanz und damit Tragsicherheit aufweist, wenn zukünftig keine Lasten mehr darauf abgetragen werden. Entsprechend den statischen Berechnungen wurden Grenzwerte für die maximal zulässigen zukünftigen Nutzlasten über dem Gewölbe festgelegt.

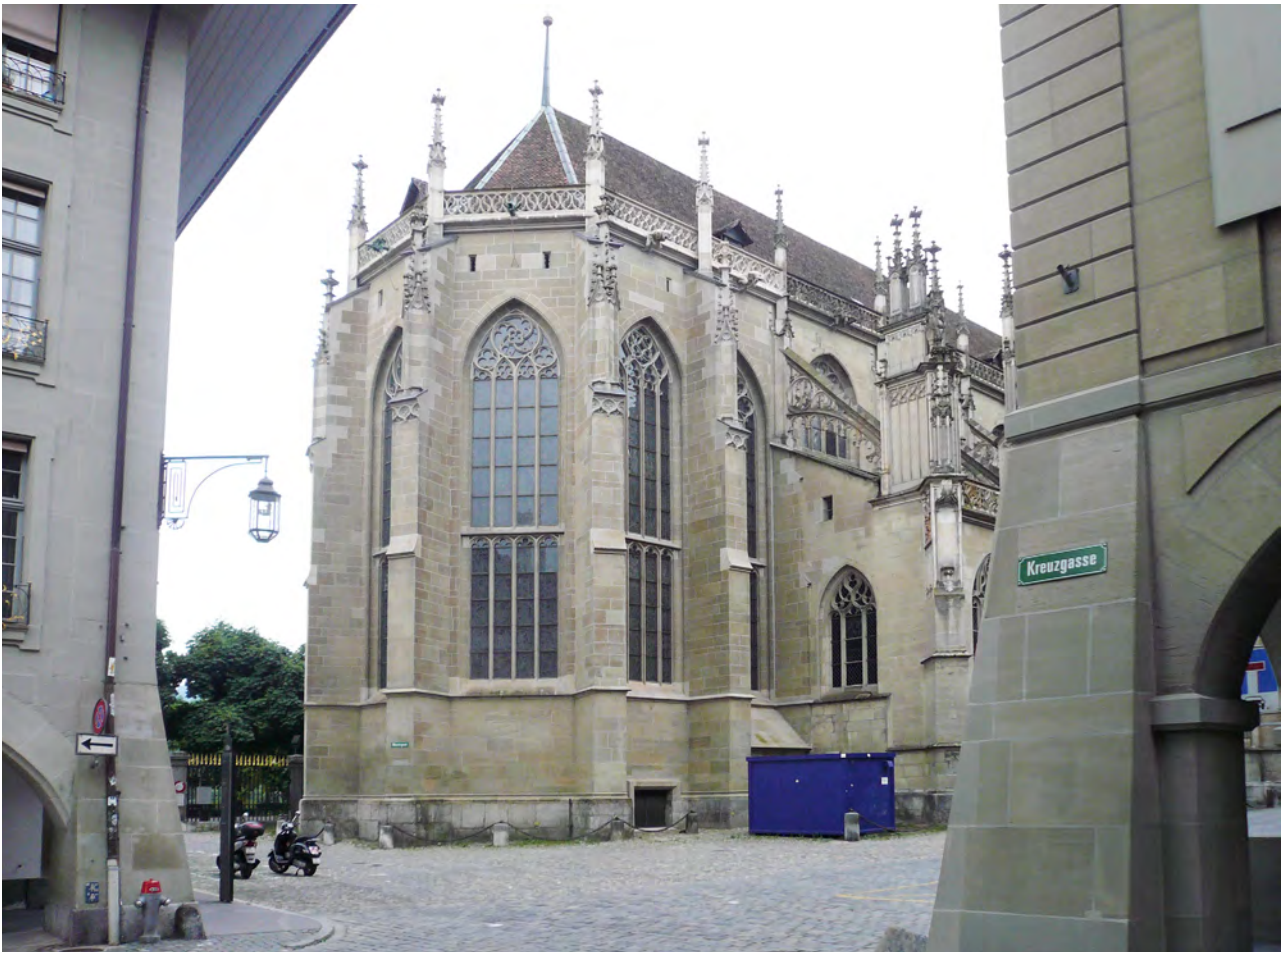
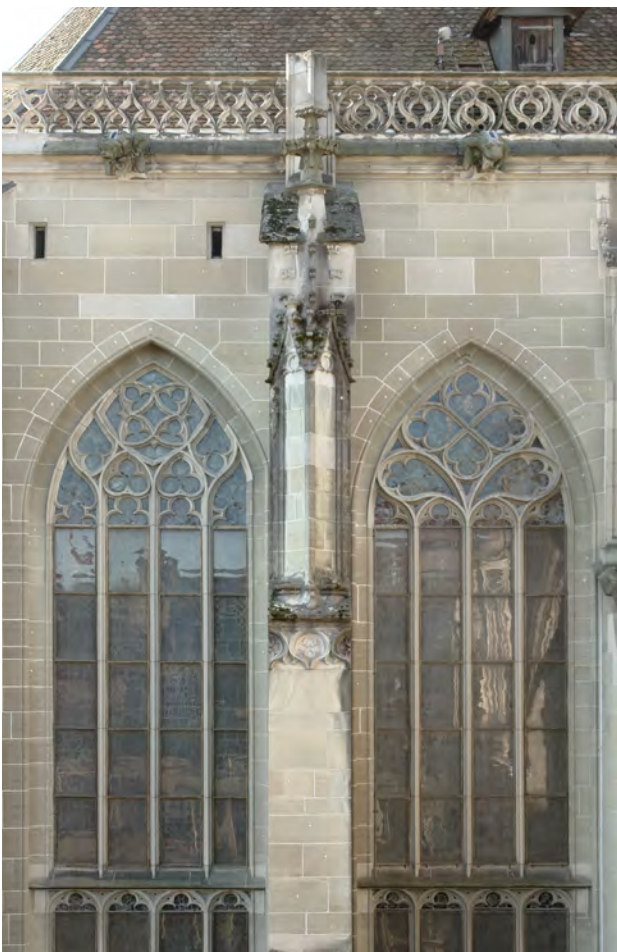
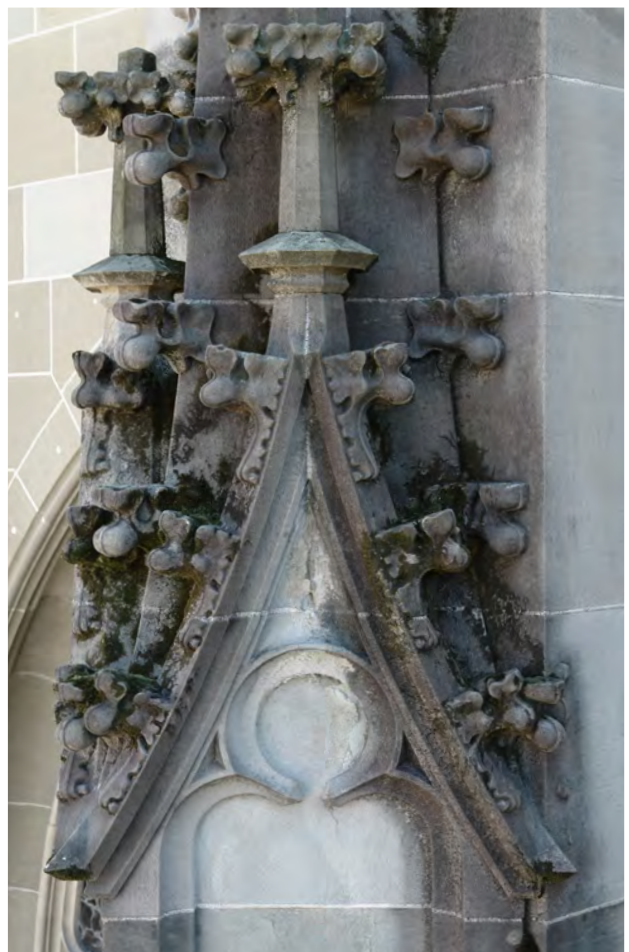
(l.u.) Vorzustand nördliche Chorfassade mit Dreikönigsfenster (links) und Hostienmühlefenster (rechts), September 2011. Gut erkennbar die Verschmutzungen und Abwitterungen am Strebenpfeiler sowie das Fehlen der darüberliegenden, früher abgebauten Fiale.

(r.u.) Detailaufnahme aus der Vorzustandserfassung des nördlichen Chorstrebenpfeilers vor Beginn der Restaurierungsarbeiten.

Für die Abschlussarbeiten im Aussenbereich des Hostienmühle- und Dreikönigsfensters wurde eine zweite Winterbaustelle eingerichtet. Die durchgeführten Massnahmen waren identisch mit jenen an den beiden bereits restaurierten Abschnitten am Chor.<sup>5</sup> In grossen Abschnitten von Wänden und Pfeilern wurden Fugen saniert und Aufmörtelungen vorgenommen. Besondere Schäden waren vor allem an den Wasserspeiern anzutreffen. Beim Schadensbild handelte es sich um eine eher selten anzutreffende Form mit feinen Schalenbildungen am Oberkirchener Sandstein. Die Restaurierungsmassnahmen umfassten das Anbinden von Schalen, Anböschungen und Aufmörtelungen.

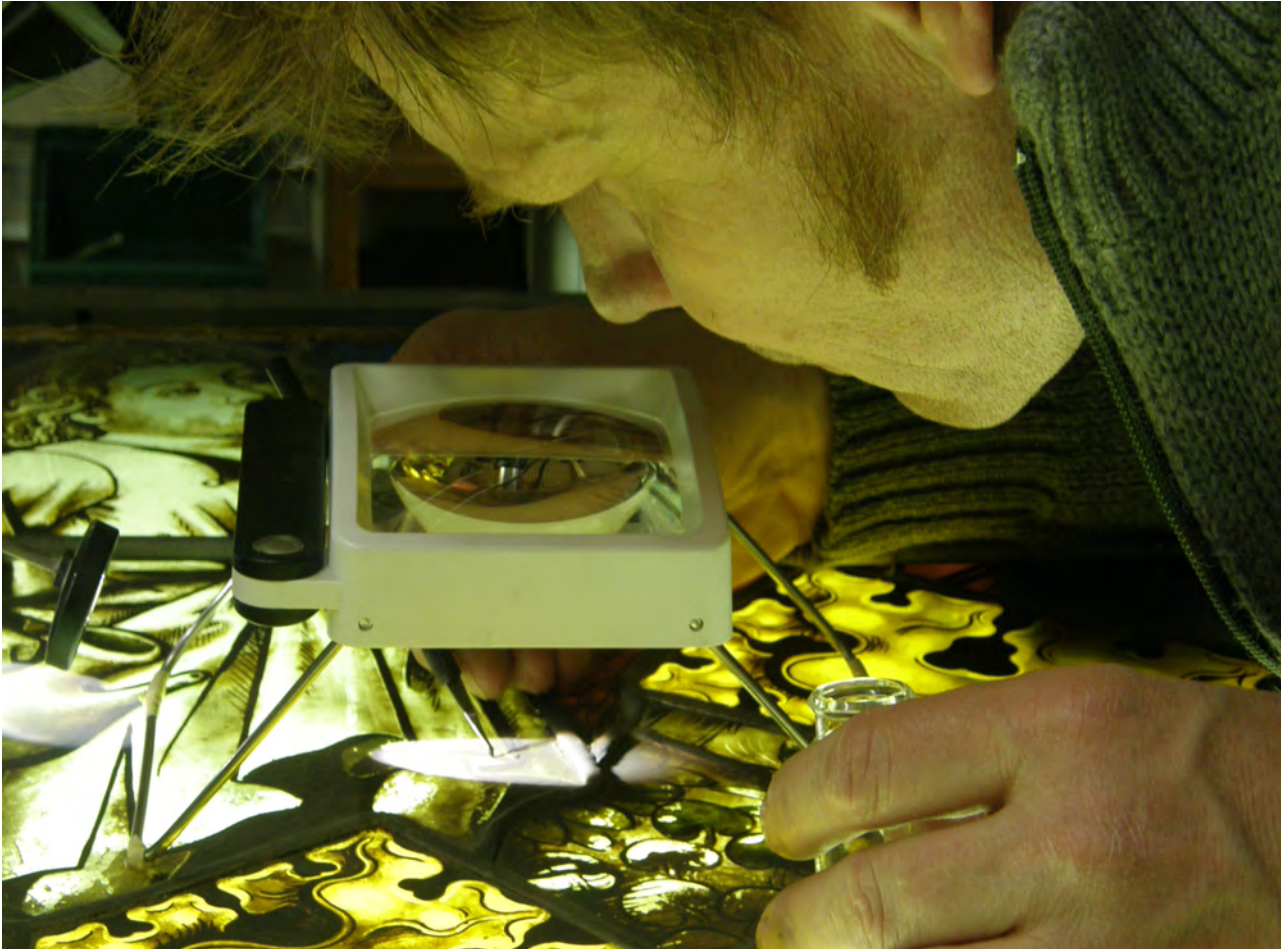
(r.o.) An der mittigen, wasserführenden Masswerkbrücke des Hostienmühlenfensters machte der schlechte Zustand einen Teilersatz des Steins (Einbau einer Vierung) nötig, eine Konservierung war aufgrund der starken Rissbildungen nicht mehr möglich.

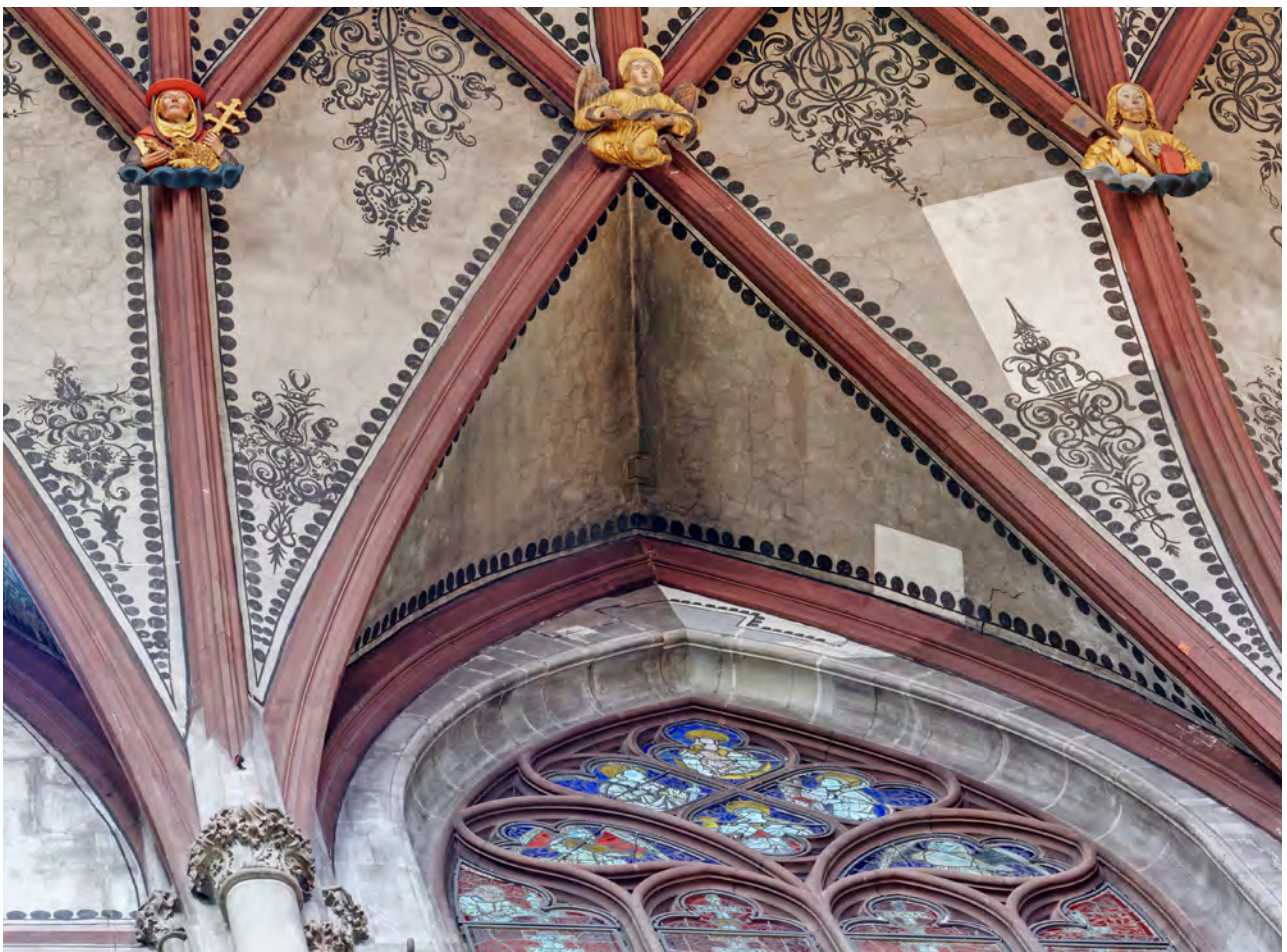
(r.o.) Nahaufnahme Reinigungsprobe an einer Gewölbekappe. Bei einer Trockenreinigung wurde der fest verbackene Schmutz mit kleinen Schwämmen abgewischt. Die "Patina" des Kalkanstrichs von 1517 bleibt dabei erhalten, die Frühschwundrisse im Putz sind nach der Reinigung kaum mehr sichtbar.

Der Erhaltungszustand des Putzes ist ebenfalls sehr gut. Er weist zwar zahlreiche feine Risse auf, dabei handelt es sich jedoch nicht um Schäden, sondern um technologisch bedingte, bauzeitliche Frühschwundrisse. Nach einer Probereinigung waren die meisten dieser feinen Risse nicht mehr sichtbar. Hohlstellen oder lose, gefährdete Putzpartien gab es an der untersuchten Kappe nicht. In anderen Kappen sind solche Schäden allerdings zu vermuten.
