# Berner Münster-Stiftung

## **Tätigkeitsbericht 2012**

Münsterbauleitung Bern,  
Juni 2013

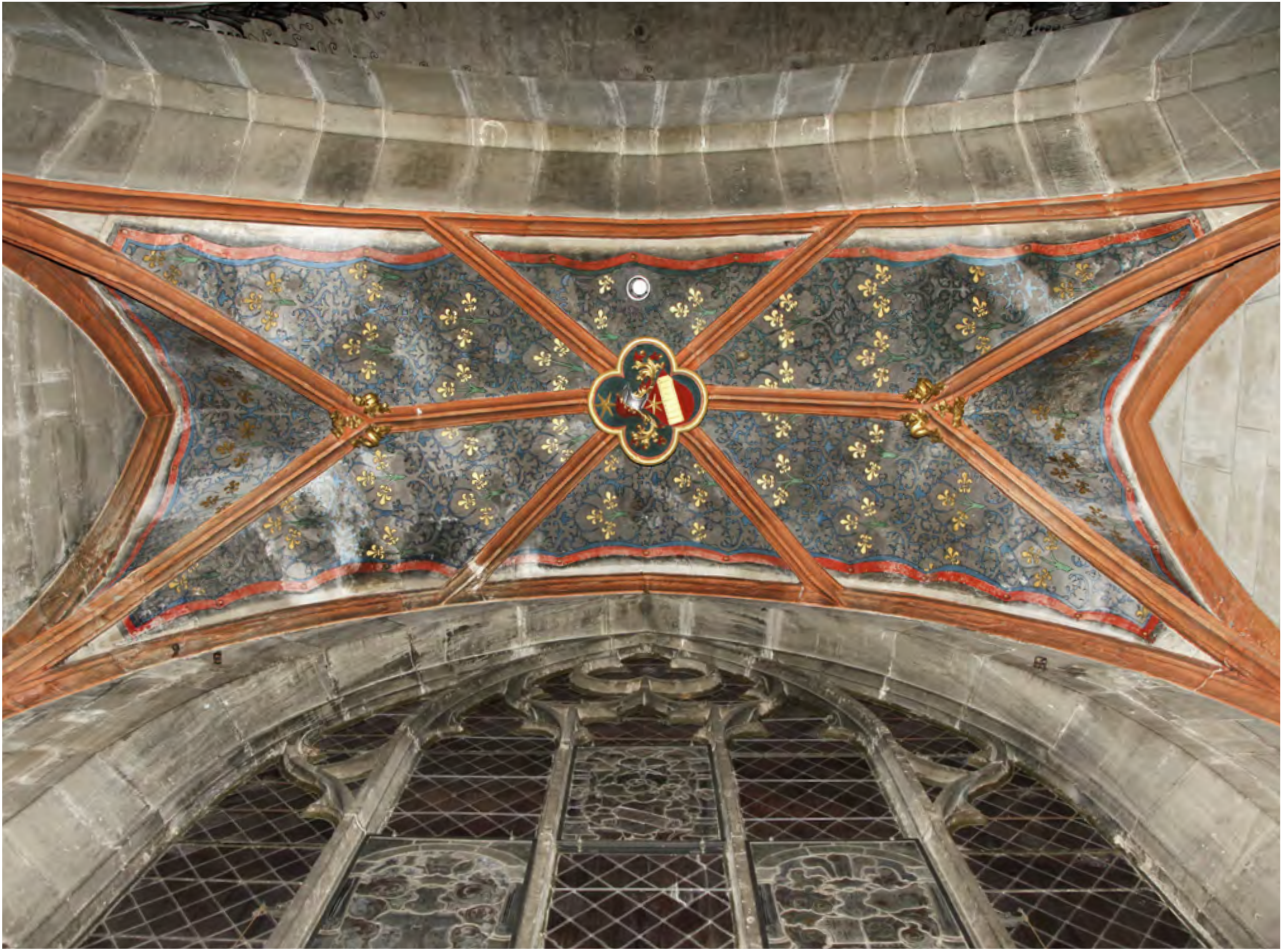
(o.) Zustand des Gewölbes vor seiner Restaurierung. Gut sichtbar die Schadensbilder von Wassereintrüben, die an den Gewölbekappen helle und an den Wandflächen dunkle Flecken und Läufe hinterlassen haben. Bild: Urs Zumbrunn, Bern, 2011.

(u.) Gesamtansicht des reich geschmückten Gewölbes der Brügglkapelle nach Abschluss der Restaurierungsarbeiten von 2012/2013.

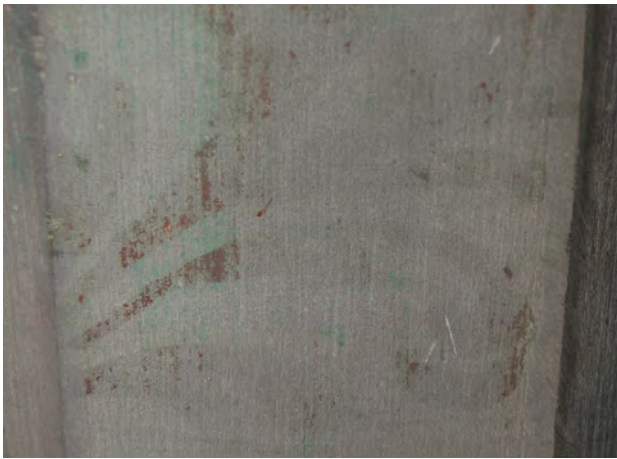
(l.o.) Detailaufnahme der bauzeitlichen Rankenbemalung an der Vorderkante des Scheidbogens zum Seitenschiff. Die roten Blatttranken mit Resten einer dunkleren Kontur liegen auf einem grünen Grund.

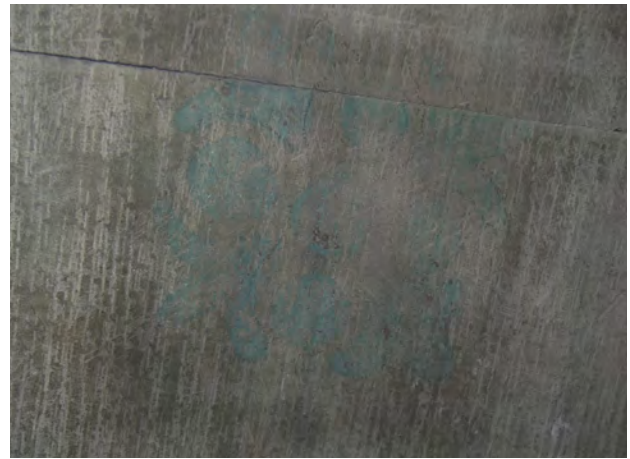
(r.o.) Bauzeitliches Schablonenornament in Blütenform am Scheidbogen in einer Detailaufnahme. Die blauen Ornamente aus Blattformen und Kugeln zieren zusätzlich zu den roten Blatttranken die Innenseite des Scheidbogens zum Seitenschiff.

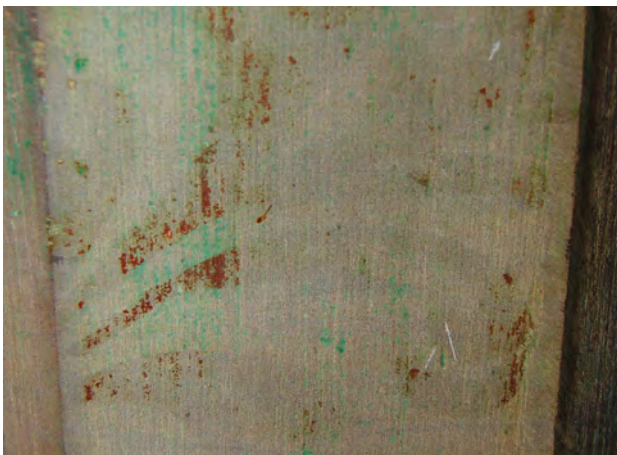
(l.m.) Gleiche Aufnahme wie oben, mit Bildbearbeitungsprogramm überkontrastiert, damit die Rankenbemalung besser erkennbar wird.

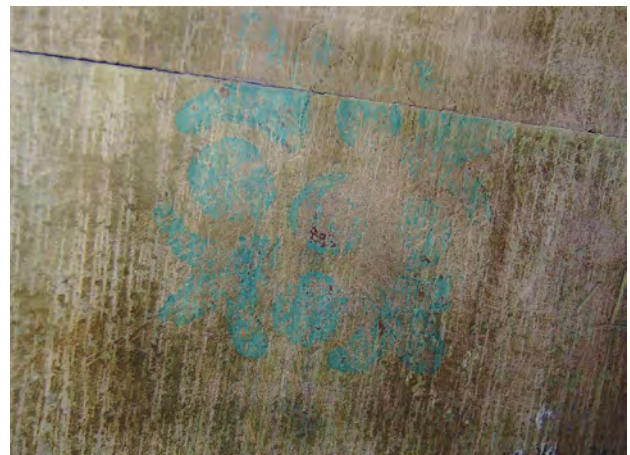
(r.m.) Überkontrastierung der gleichen Aufnahme zur deutlicheren Sichtbarkeit und Analysierbarkeit des Schablonenornaments.

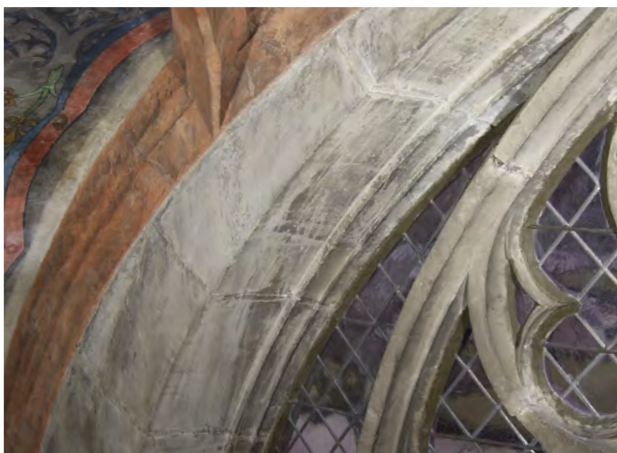
(l.u.) Aufnahme des Fenstergewändes mit Resten einer schwarzen Farbfassung, die in der mikrochemische Analyse einer Farbprobe wie vermutet als solche, und nicht wie früher beschrieben als Verschmutzung, nachgewiesen werden konnte.

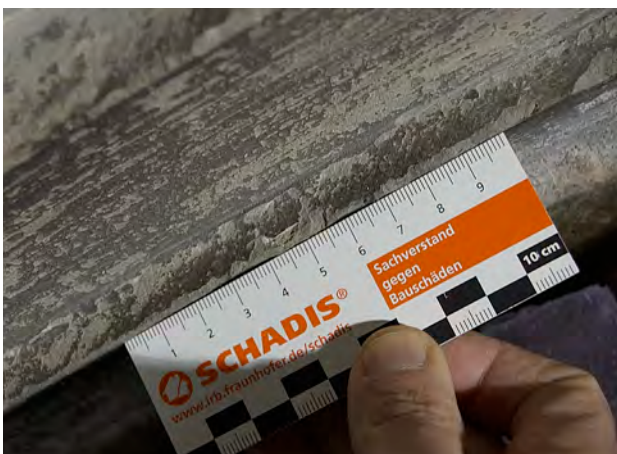
(r.) Die gesamte Fläche der Ostwand der Brüglerkapelle war bauzeitlich mit einem flächigen Wandbild geschmückt, der letzte bis heute erhaltene kleine formale Rest zeigt eine Fiale auf gelbem Grund.

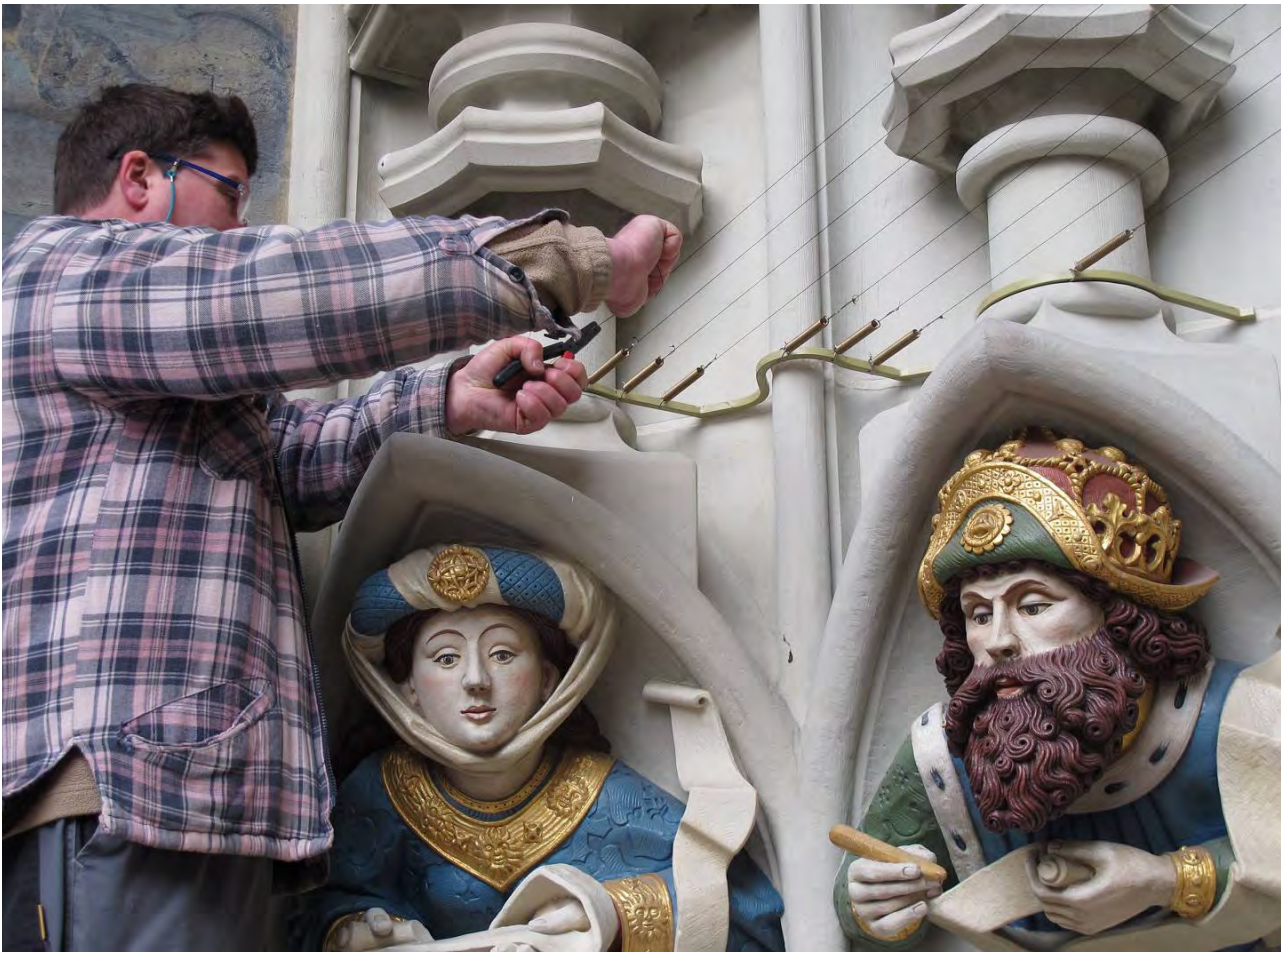
(o.) Ein weiterer Versuch im Kampf gegen die Spatzenplage im Hauptportal: Entsprechend dem Beispiel am Münster in Freiburg i. B. (D) wurden horizontale Schutzdrähte zur Vogelabwehr bemustert. Aufgrund der erheblichen optischen Beeinträchtigung des Gesamtbildes kann diese Lösung nicht befriedigen.

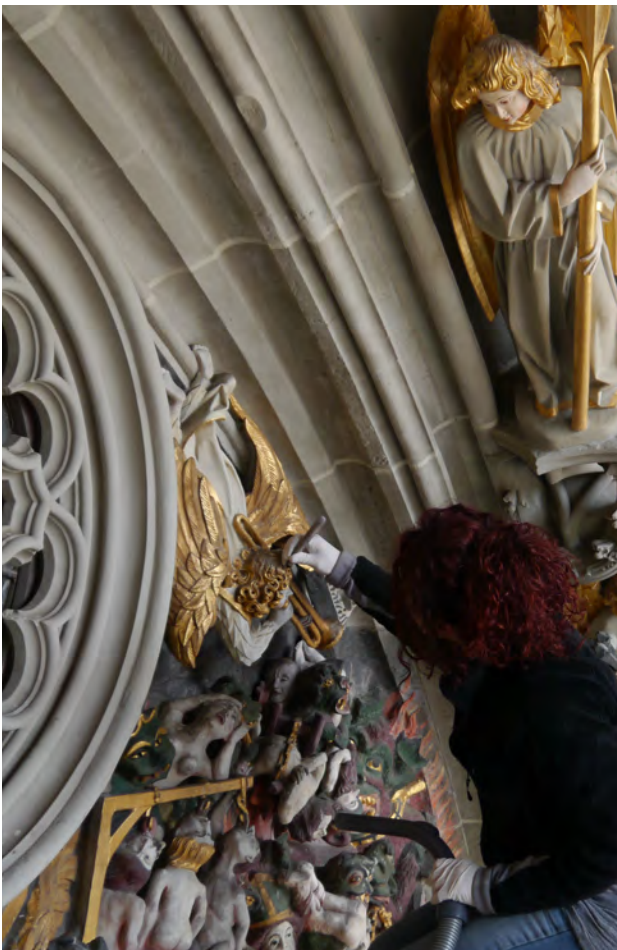
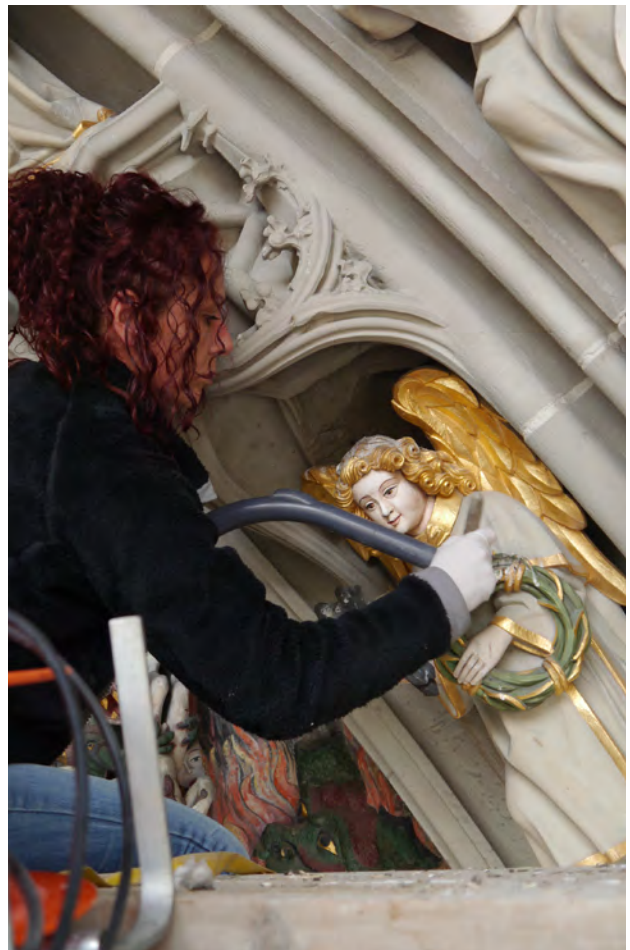
(u.) Periodische Reinigung der stark verschmutzten Figuren im Tympanon des Hauptportals mit Glasfaserpinsel und Staubsauger. Auf eine Erneuerung der Vergoldungen und Inkarnate wurde bewusst verzichtet. Eingegriffen wurde nur in Bereichen, wo die unter der aktuellen Fassung liegende Originalfassung Schaden zu nehmen drohte. Auch das vor 20 Jahren komplett neu gefasste Hauptportal darf Spuren der Alterung zeigen.

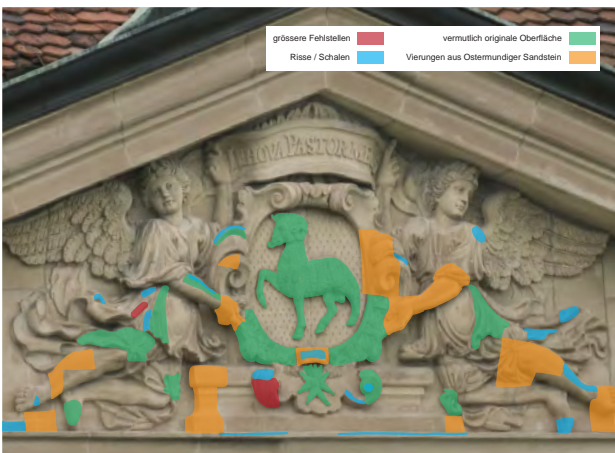
(l.u.) Bereiche mit grösseren Fehlstellen wurden aufgemörtelt und damit vor weiterer Schadennahme durch Verwitterung geschützt.

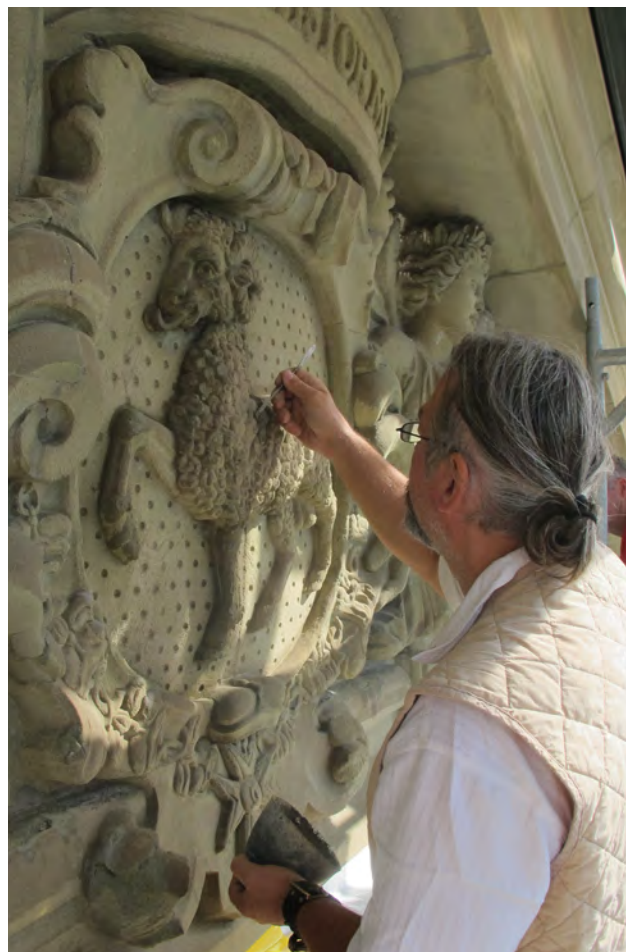
(r.) Mörtelergänzungen am zentralen Wappen. Dank des guten Erhaltungszustandes waren hier nur geringfügige Ergänzungen notwendig.

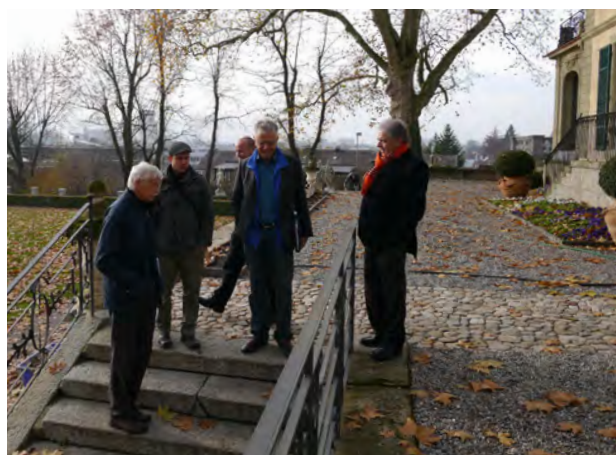
(l.o.) Vorzustand der durch den Wurzelstock der Platane beschädigten Stützmauer.

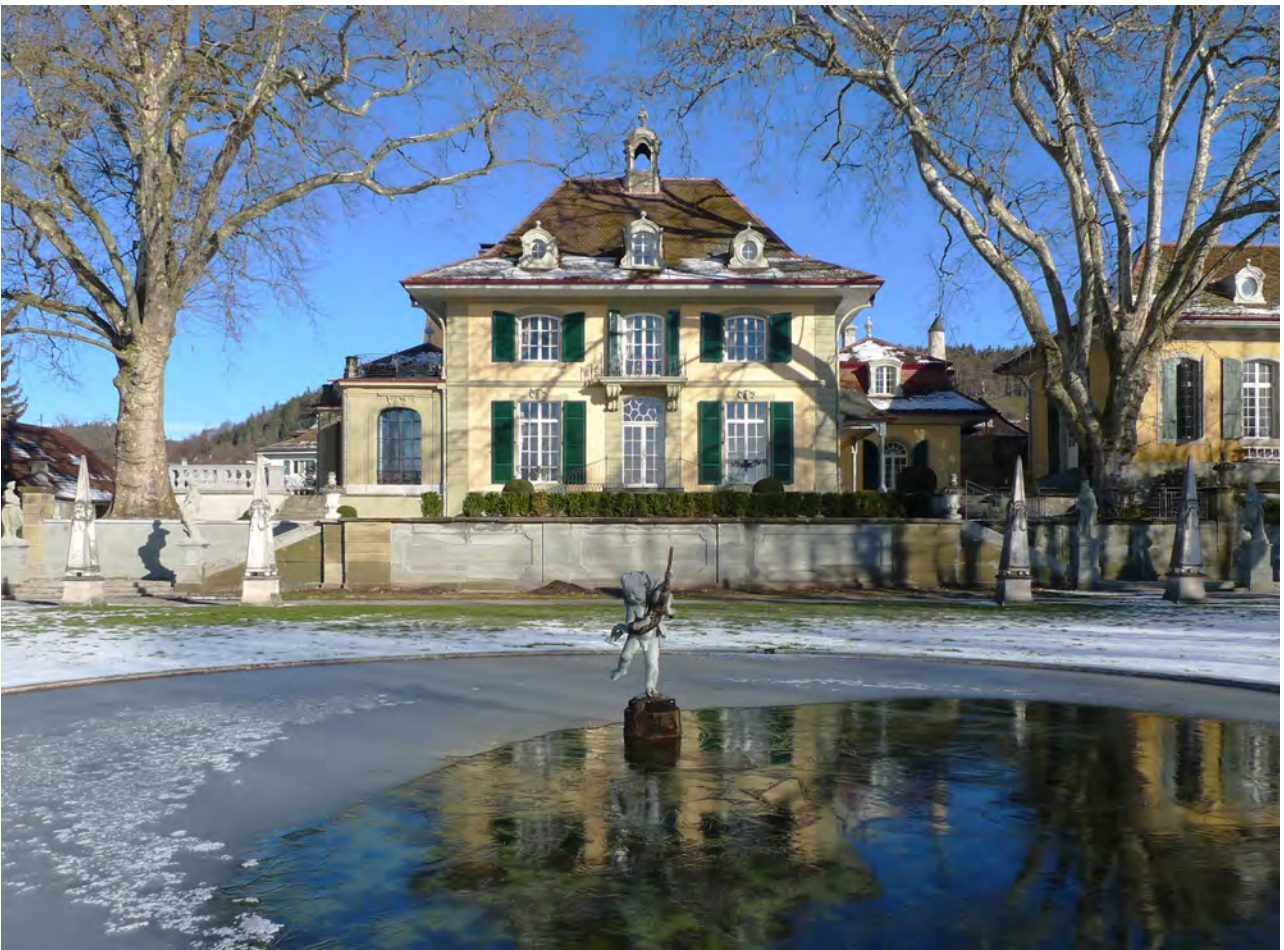
(u.) Südansicht Hofgut Gümligen nach Abschluss der Sanierungsarbeiten an Mauern und Figuren 2012. Die Mittelpartie der Terrassenmauer wurde anhand von Befunden rekonstruiert.

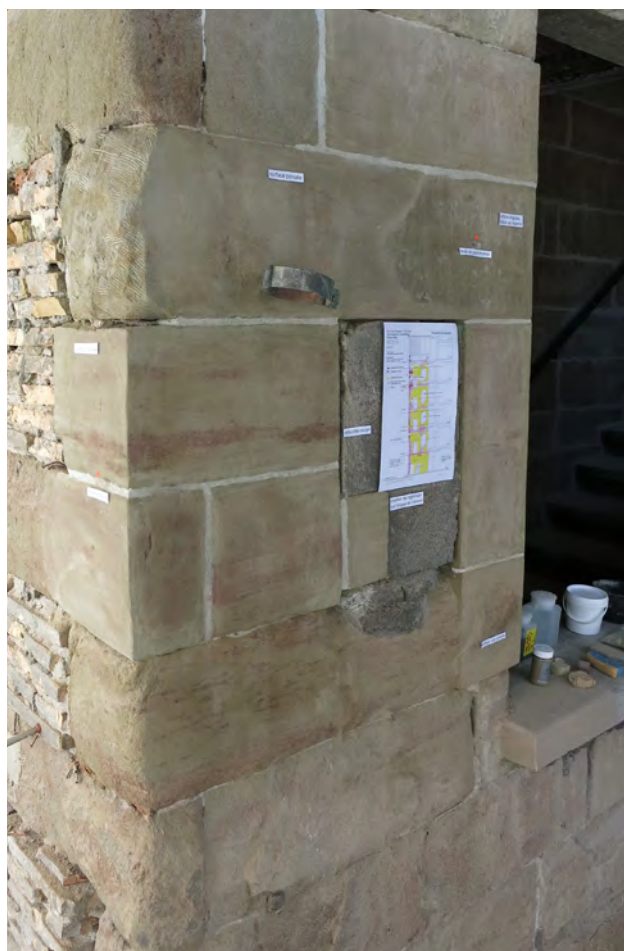
Um die Spielräume einer möglichen Intervention zu dokumentieren, wurde zunächst eine Musterfläche angelegt. Diese diente später der Mitarbeiterschulung der beauftragten Steinhauereifirma. Alle Verfahren (Hinterfüllen von Schalen, Armieren, Verfüllen von Rissen und Aufmörteln der Bossenstruktur) wurden gemeinsam durchgeführt. Als Glücksfall erwies sich die Aufnahmefähigkeit und Motivation eines Mitarbeiters, der einen wesentlichen Beitrag zu der qualitativ hochstehenden Ausführung leistete.

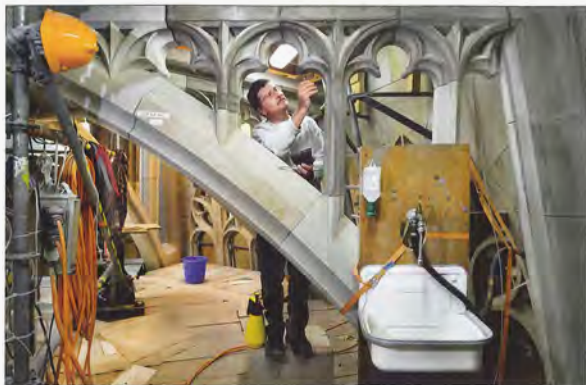
Steinmetz Ulrich Aeschbacher repariert mit Mörtel aus authentischen Materialien abgegrübelte Ecken und Kanten im Strebewerk
