# Chorgewölbe

Zustands- und Schadenskartierung

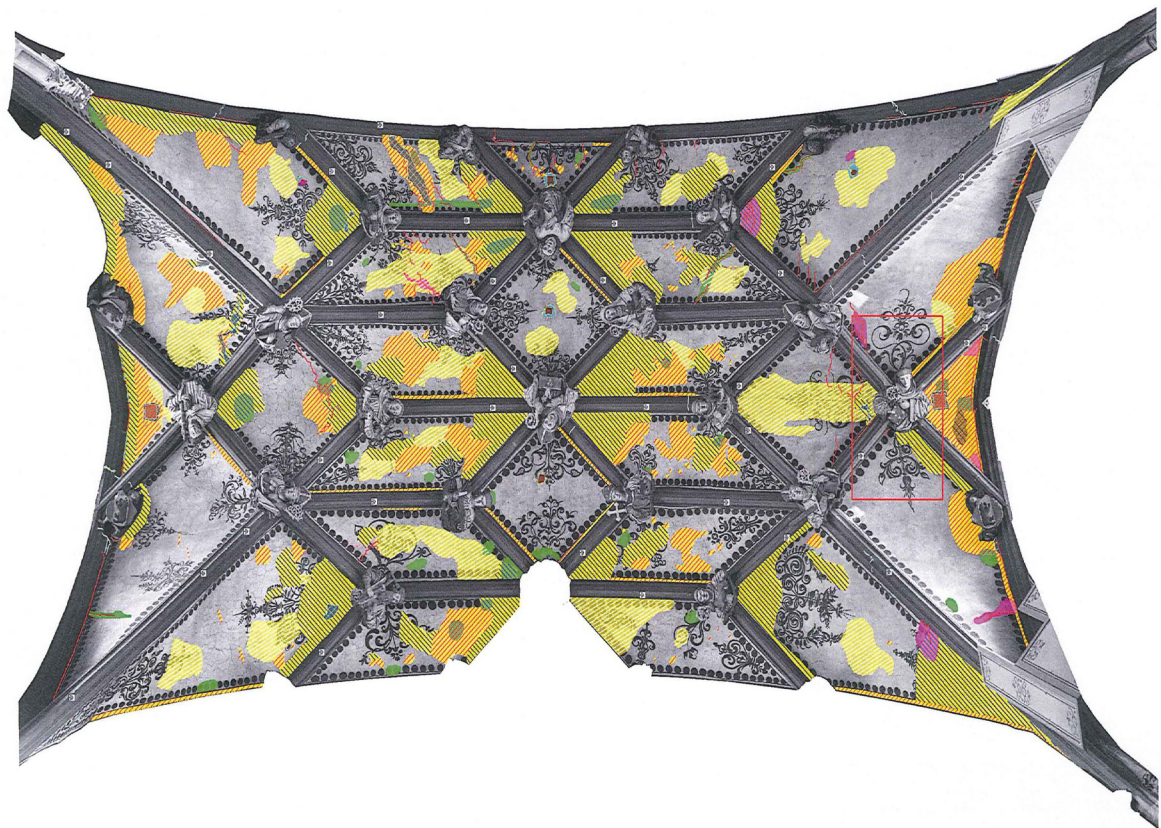
Seite 24

Zustands- und Schadenskartierung eines Deckenfeldes des Chorgewölbes. Auf Grundlage der hochauflösenden Fotos können zur Planung der Konservierungs- und Restaurierungsmassnahmen bereits am Computer kleinste Schäden wie Haarrisse oder Fehlstellen im Millimeterbereich erkannt und erfasst werden. So sind schwierige Bereiche bereits von Anbeginn der Arbeiten bekannt und kann das Restaurierungskonzept gesamtheitlich ausgerichtet werden. Letztlich können mit der Zustands- und Schadenskartierung auf Grundlage der Fotos die Arbeiten vorab geplant und der Aufwand detailliert abgeschätzt werden, was erlaubt, auf eine Erschliessung des Chorgewölbes mit einem Gerüst lange vor den Arbeiten zu verzichten. Die Beeinträchtigung der Funktion und Erscheinung des Chores durch ein Gerüst kann dadurch so kurz wie möglich gehalten werden. Bilder: Nick Brändli, 2012.

Ein Teil der Vorbereitungsarbeiten bestand nebst der 2012 durchgeführten Untersuchung in der Bestands- und Schadenskartierung des gesamten Chorgewölbes. Heute ist es dank einer sehr präzisen digitalen Fototechnik und guter Kartierungsprogramme auch für schlecht zugängliche Bauteile möglich, Kartierungen bereits vor Beginn der Massnahmen zu einem grossen Teil im Büro durchzuführen. Vor einigen Jahren wäre dies technisch noch nicht möglich gewesen. Der Vorteil liegt darin, dass der Umfang der Massnahmen eingegrenzt werden kann und schwierige Bereiche bereits von Anbeginn an bekannt sind (z. B. Übermalungen, grobe Verschmutzungen, grosse Rissbildungen und Fehlstellen). Die 2012 durch Nick Brändli erstellten hochauflösenden Fotoaufnahmen stellten eine hervorragende Arbeitsgrundlage dar.

Selbst kleinste Details wie Haarrisse oder Fehlstellen im Millimeterbereich konnten darauf bereits erkannt und erfasst werden.

Für das Chorgewölbe war es vor allem wichtig, zu untersuchen, in welchem Umfang die Massnahmen von 1910 ablesbar sind. Bereits in den Arbeitsproben von 2012 wurde festgestellt, dass es aus dieser Zeit Retuschen in Leimfarbe gibt, deren Entfernung aufgrund ihrer störenden Farbigkeit wünschbar ist. Auf den angefertigten Übersichtskartierungen wurde ersichtlich, wie und in welchem Umfang sich diese früheren Massnahmen über die Kappen verteilen. Ebenso wichtig war die Aufnahme der offenen Risse, die sich deutlich vom Frühschwundrissbild im Putz unterscheiden. Damit können mögliche Sicherungsmassnahmen abgeschätzt werden. Das Gleiche galt für die 1910 angelegten Kittungen, die zum Teil Risse entlang der Flanken aufweisen. Sie werden zu sichern oder zu entfernen sein. Ebenfalls aufgenommen wurden Steinmetzzeichen, unterschiedlich intensive Oberflächenverschmutzungen und unklare Oberflächenercheinungen. Die kartierten Bereiche werden sich so nach der Gerüsterstellung gezielt nachuntersuchen lassen. Die Bauhütte hatte 2001 von der Hebebühne

aus bereits eine Hohlstellenkartierung angefertigt, die jetzt in die digitale Kartierung übernommen wurde. Die Übersicht zeigt, dass wahrscheinlich nur wenige und kaum gefährdete Hohlstellen zu erwarten sind.
