Erfahrungsaustausch, Wissenstransfer

Münsterplattform Bern

Münsterplattform Bern
Massnahmenplan Westseite

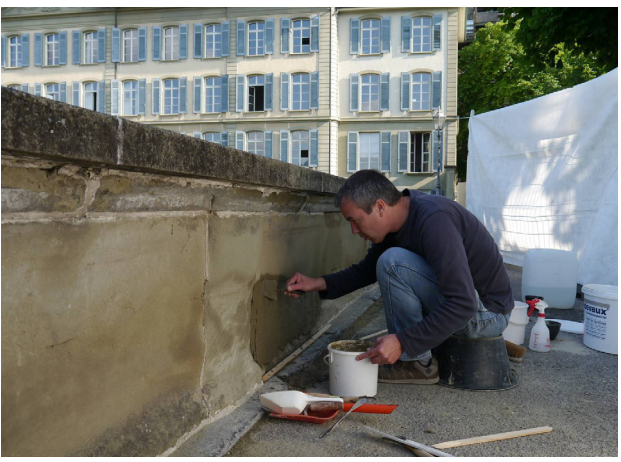
(o.) Im Auftrag der Stadtbauten Bern wurde ein Massnahmenplan zur Restaurierung der aus der Mitte des 18. Jahrhunderts stammenden Brüstungsmauer der Münsterplattform ausgearbeitet.

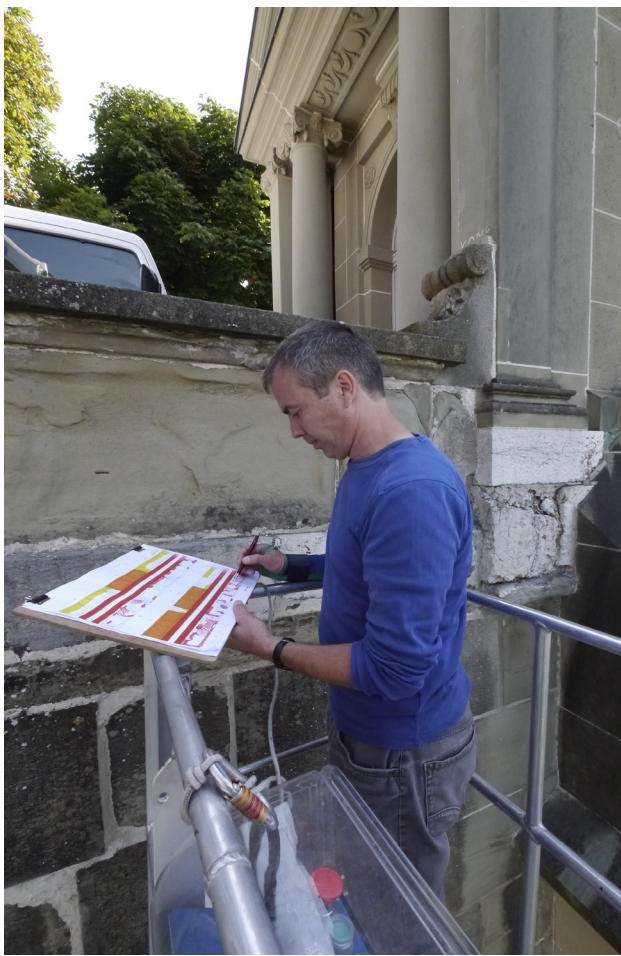
(l.m.) Als hauptsächliche Ursache der an der Innenseite der Brüstungsmauer festgestellten Schäden im Sockelbereich konnte Streusalz bestimmt werden. Die Fehlstellen an Spiegeln und Ornamenten können mit Aufmörtelungen ergänzt werden, für die durch die Bauhütte ein Muster angelegt wurde.

Als eine Hauptursache der Schäden konnte unter anderem das auf der Plattform zur Schneeräumung reichlich verwendete Streusalz nachgewiesen werden. Das Salz ist oberflächlich in die Werkstücke eingedrungen. Die stark versalzene und irreversibel geschädigte Zone hat eine Tiefe von ca. 15-20 mm. Sie muss entfernt werden, kann danach jedoch mit Aufmörtelungen ergänzt werden.

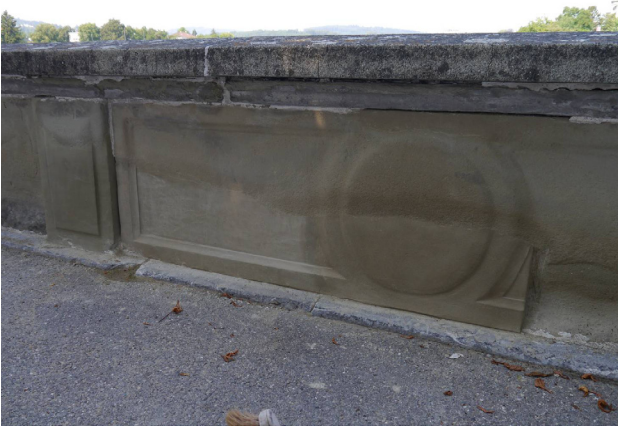
(l.u.) Muster der Aufmörtelung an der Brüstungsmauer.

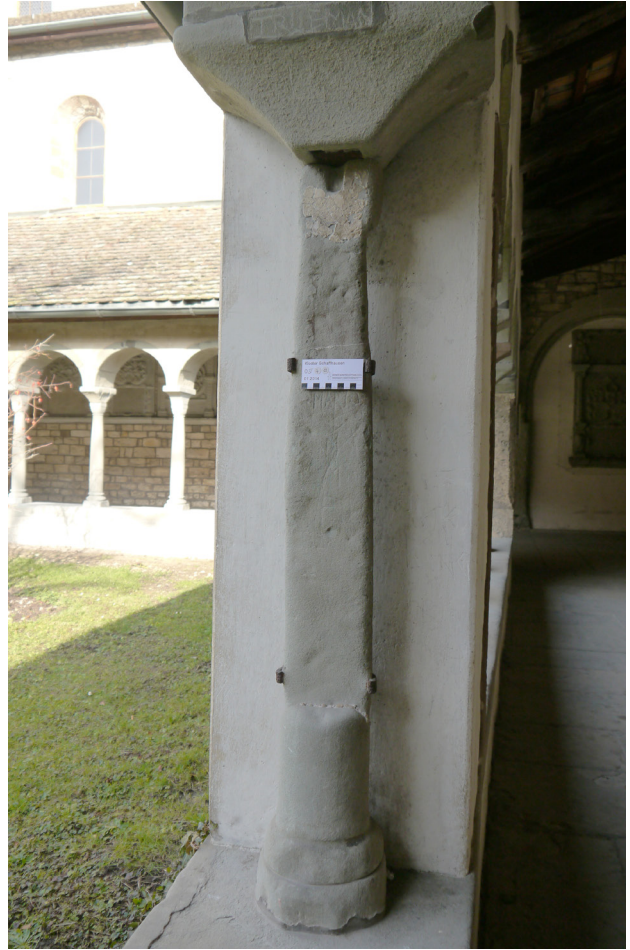
(r.o.) Teilweise erhebliche Schadensbilder an den Säulen aus Sandstein im Kreuzgang.

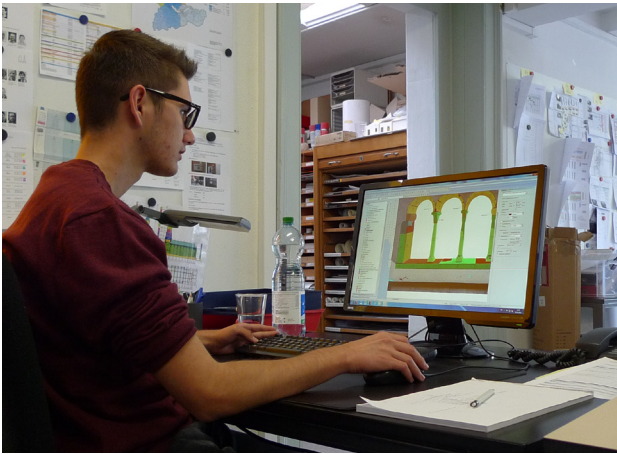
(l.m.) Kartierung auf den vor Ort aufgenommenen, entzerrten Fotos am Computer durch Hochbauzeichnerlehrling Kai Schafer.

Als Grundlage kann dabei auf eine hoch auflösende Fotodokumentation von Fotograf Nick Brändli zurückgegriffen werden. Die Aufnahmen liefern in der gewohnt guten Qualität eine hohe Auflösung, die es erlaubt, in feinste Details hinein zu zoomen. Die Kartierung erfolgt direkt auf den Fotos. Dank der Qualität der Aufnahmen ist dieser Arbeitsschritt zu grossen Teilen im Büro möglich. Die Ergänzung und Überprüfung erfolgt durch Peter Völkle und Cornelia Marinowitz direkt vor Ort.

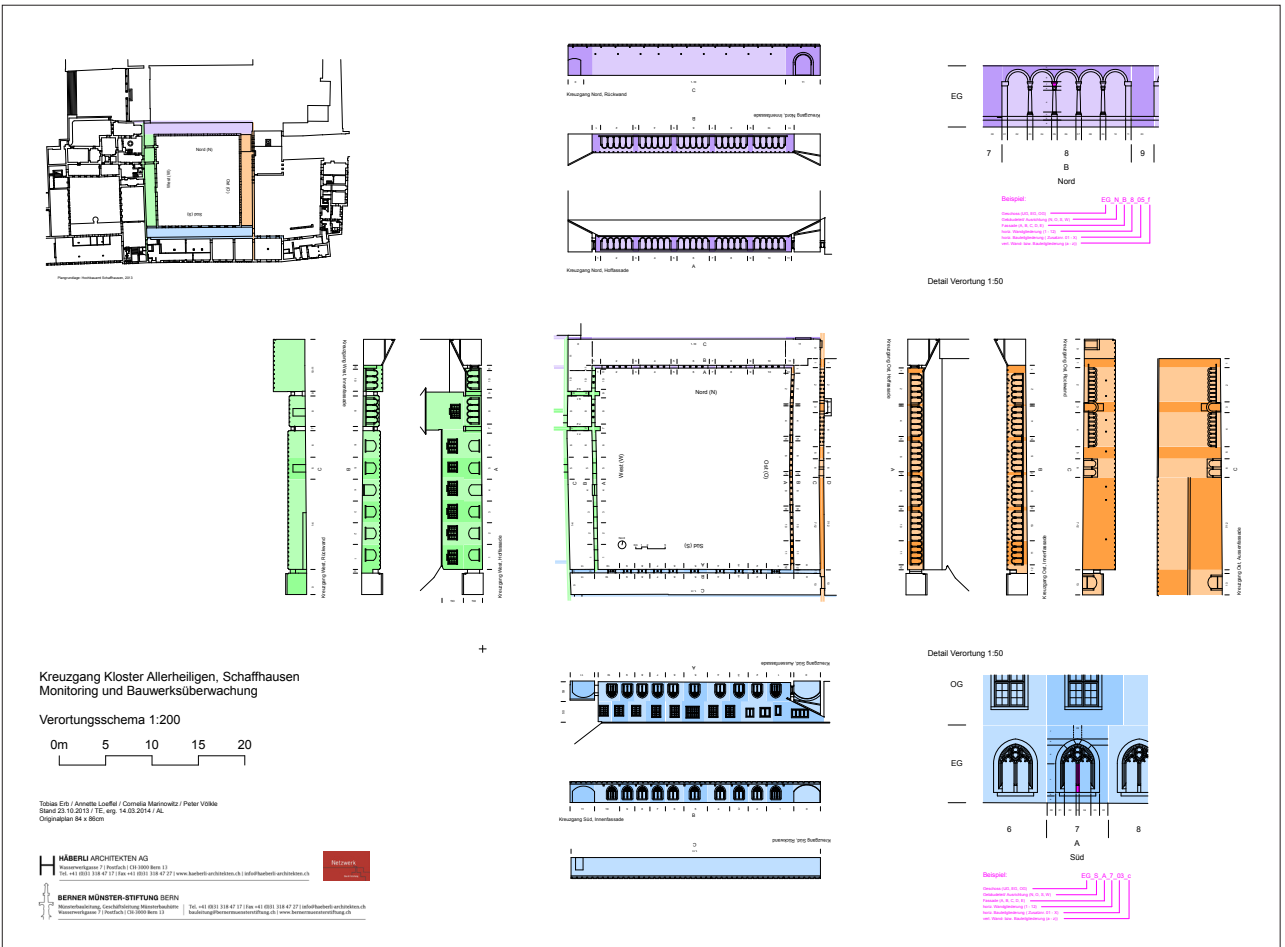
(u.) Als Grundlage für alle Arbeiten, hauptsächlich der Schadens- und Massnahmenkartierung, wurden ausgehend von historischen Plänen im Architekturbüro zunächst umfassende Plangrundlagen erarbeitet und zusammen mit den Verantwortlichen ein Verortungsschema definiert.
