## Weitere Baustellen

### Seitenschiffdächer

### Ersatz des Taubenschlages

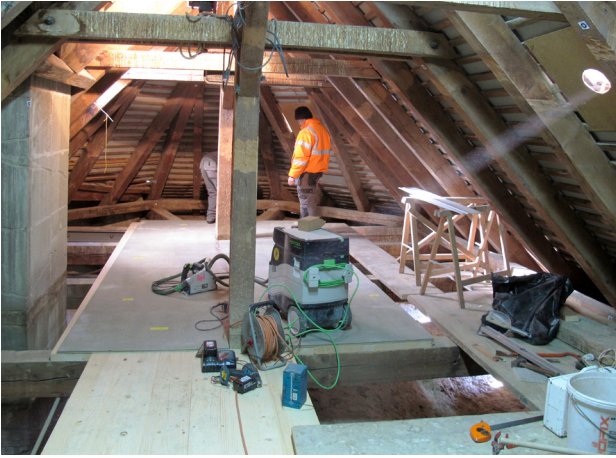
**(l.o.) Nach der Demontage des alten Taubenschlags wurde zunächst ein neuer Boden eingebaut.**

Im Berichtsjahr wurde der neue Taubenschlag realisiert. Es handelt sich um einen kastenförmigen Einbau im Dachstuhl der Sakristei. Die Tauben können durch Luken im Dach ein- und ausfliegen. Im Kasten selbst befinden sich Schlafboxen, die gemäss dem bewährten Standard der Stadt konstruiert sind. Dank der Bauweise mit Duripanel-Platten ist der Einbau widerstandsfähig und dank der glatten Oberflächen nun gut zu reinigen.

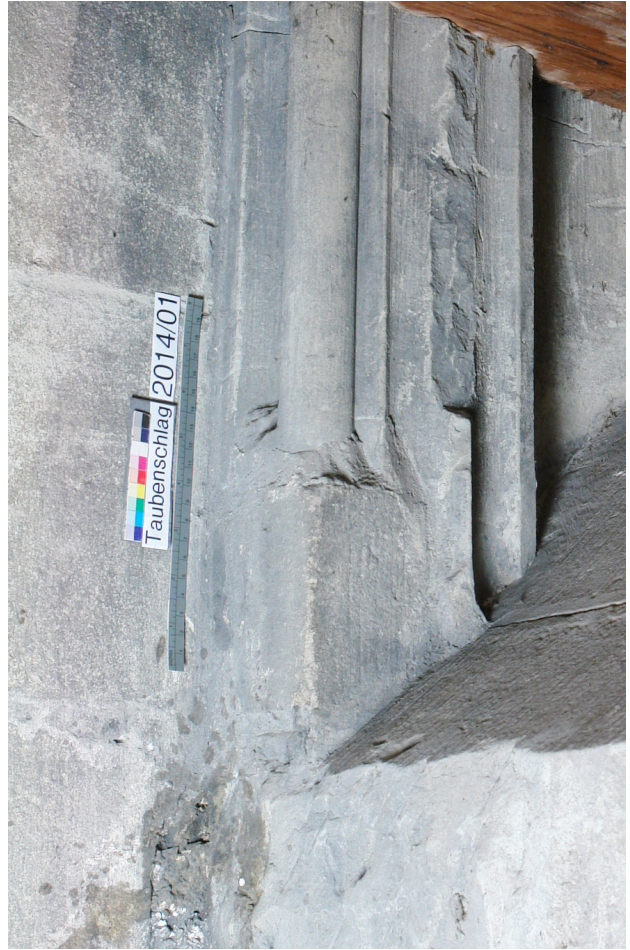
**(r.o.) Nach der Demontage des alten Holzverschlages kamen wertvolle Befunde zum Vorschein, wie etwa dieses Gewändeprofil des darüber liegenden Chorfensters aus dem 15. Jh..**

Taubenschlag gelungen, den Dachraum von einer erheblichen Belastung und Verschmutzung zu befreien. Gleichzeitig konnten wertvolle Wandoberflächen gesichert und untersucht werden.

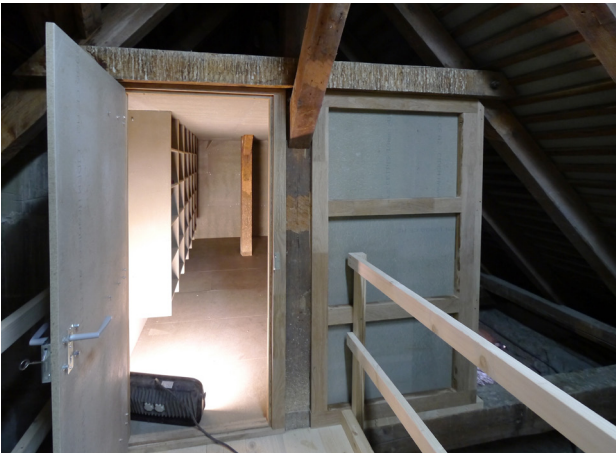
**(l.m.) Fertig gestellter Taubenschlag mit eingebauten Nistplätzen.**

Der Taubenschlag wird wie bisher regelmässig vom Tierpark Dählhölzli gewartet und gereinigt. Aus Sicht des Münsters ist es mit dem neuen

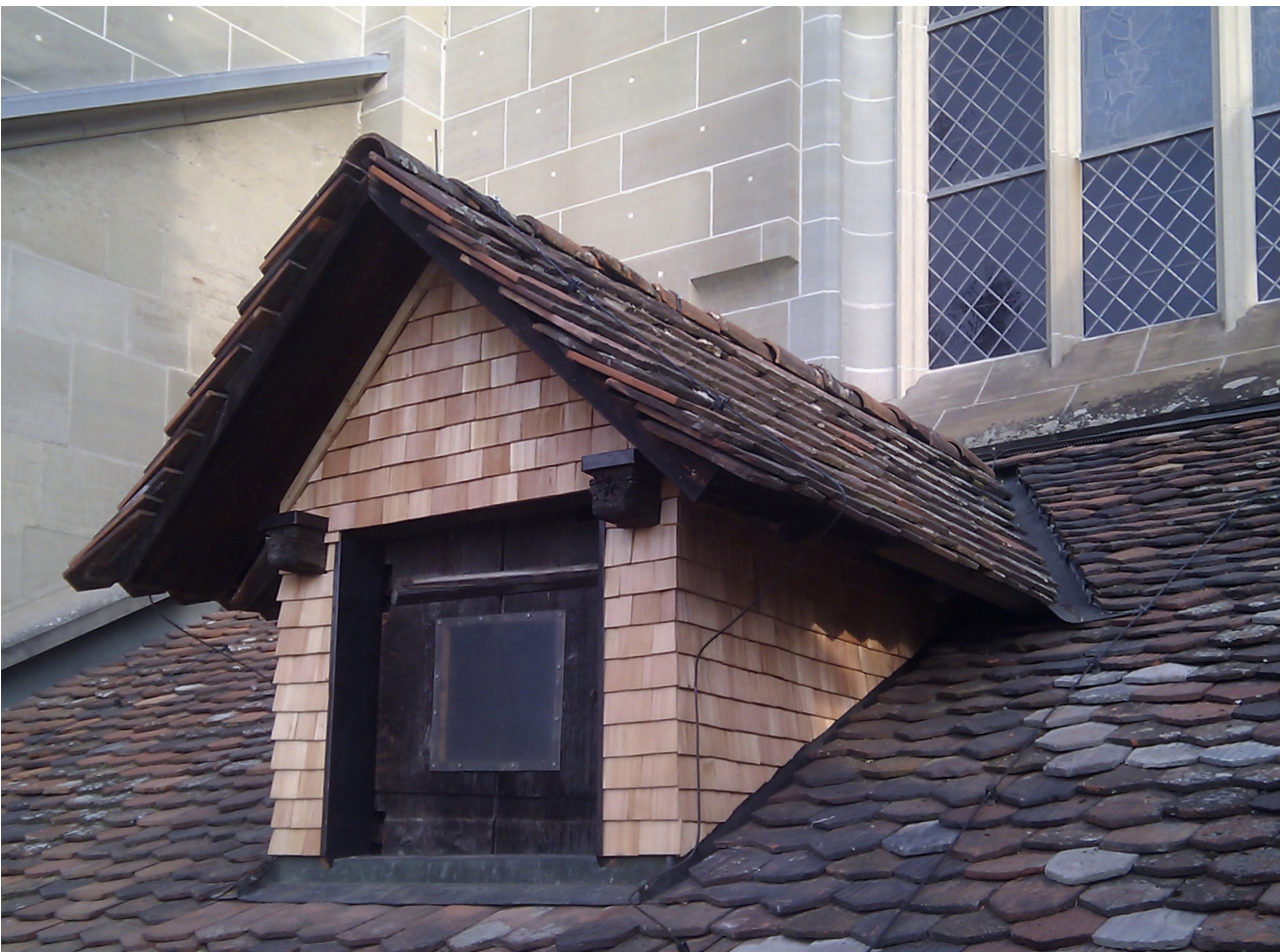
**(u.) Fertig verkleidete Lukarne, Seitenschiff Süd.**

In einem neuen Anlauf wurde ein neuer Wetterschutz für die Lukarnen bemustert. Diese wurden mit Blechanschlüssen versehen und mit Lärchenschindeln verkleidet, sodass ein einheitliches, gepflegtes Bild entsteht. Im Berichtsjahr wurden vier Lukarnen auf der Südseite auf diese Weise saniert, die Kampagne wird in den kommenden Jahren etappenweise zu Ende geführt.
