Bericht des Münsterbaukollegiums

Jürg Schweizer, Präsident des Münsterbaukollegiums

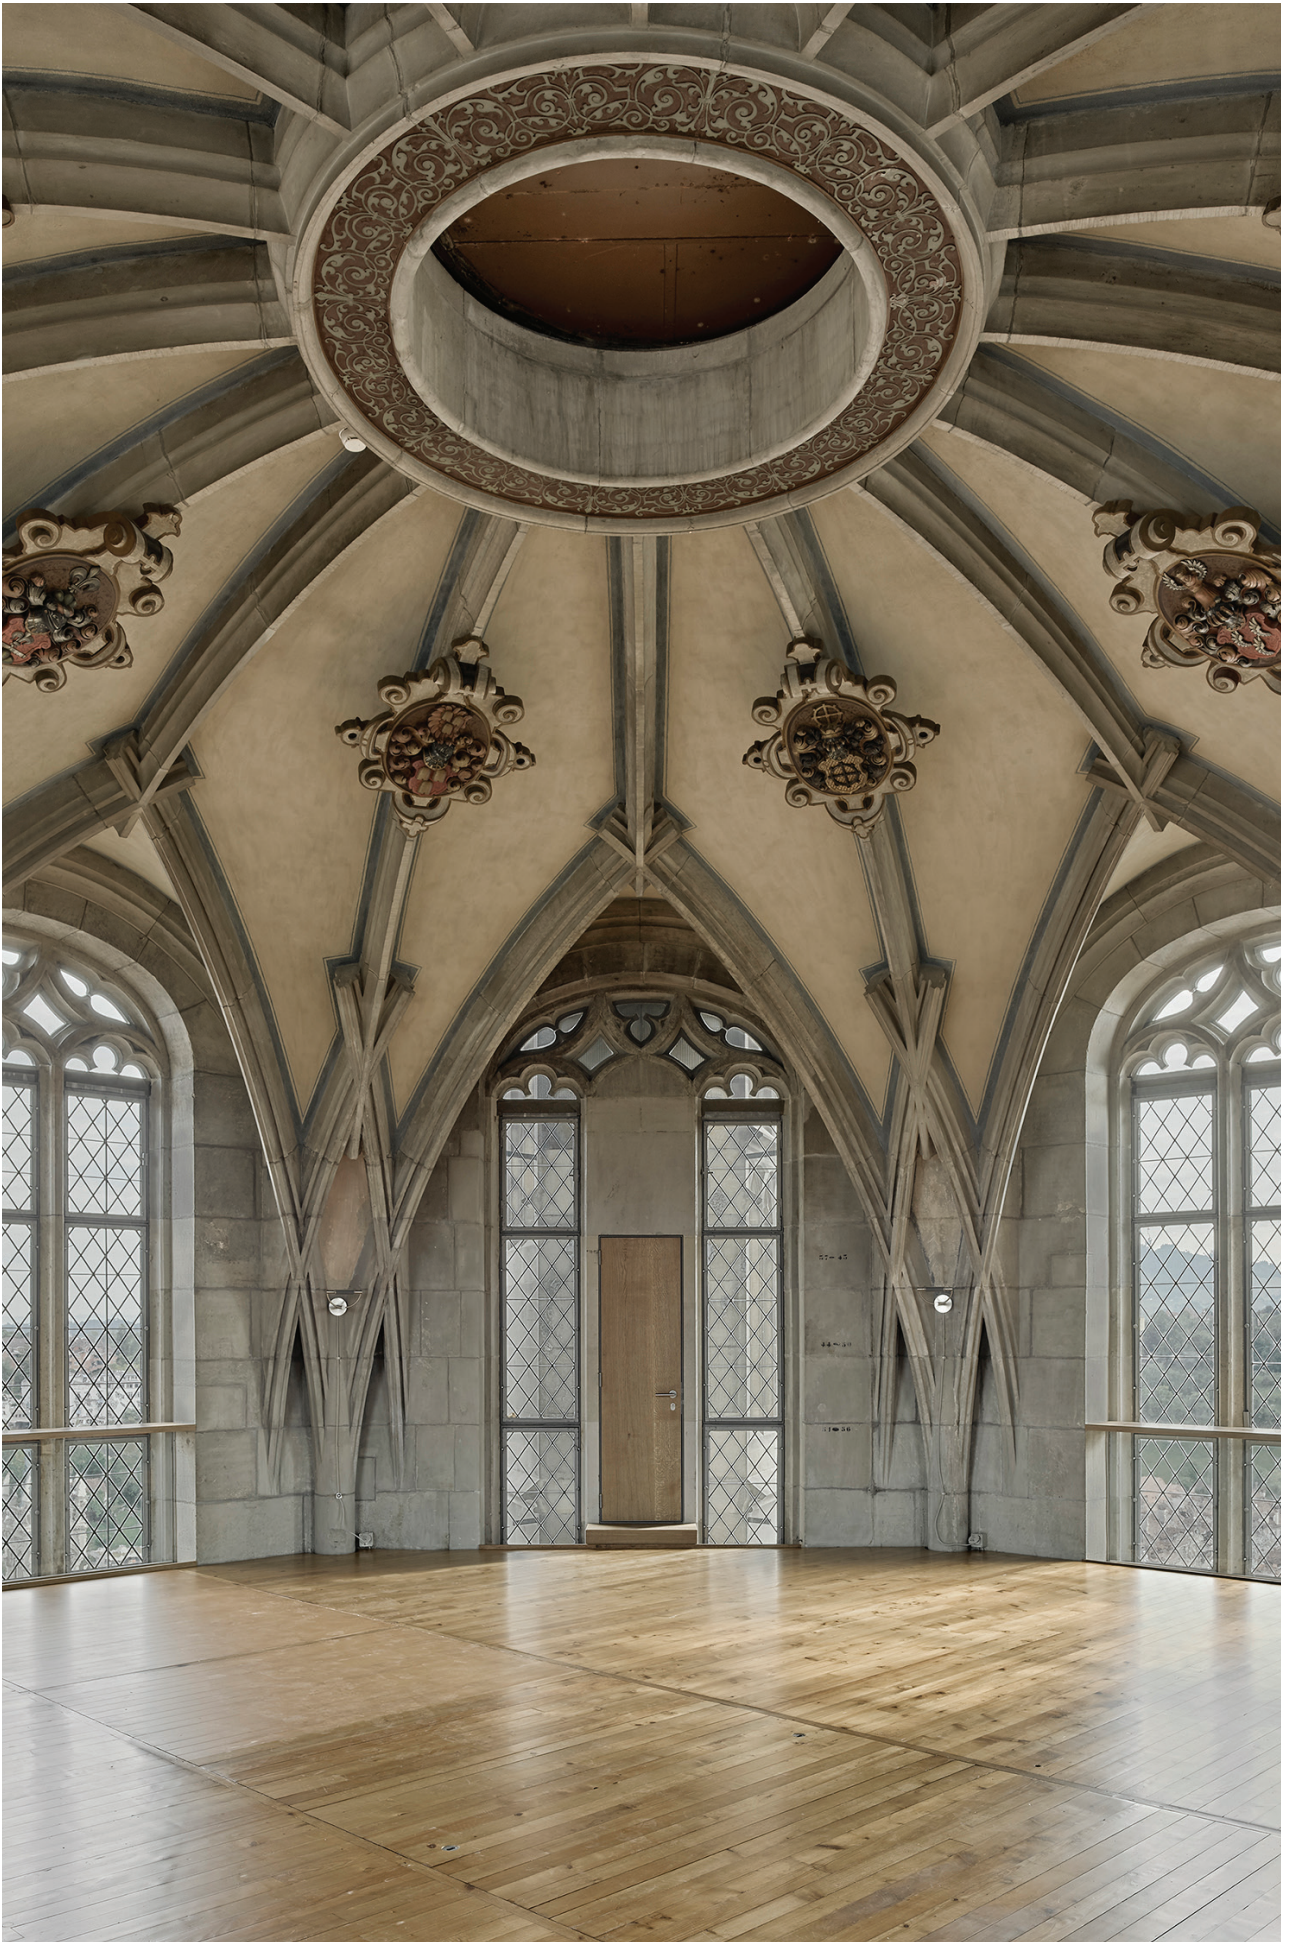
Seite 7 **Der Gewölberaum im unteren Achteck inklusive neuer Fluchttüre. Foto Beat Schweizer, 2017.**
