Chor innen

Nachdem das Gerüst am Ende des Jubiläumsjahres 2017 abgebaut worden war, standen im Altarraum Anfang 2018 die Arbeiten an den untersten drei Metern der Chorwände an. Vor allem an den Blendmasswerken waren extreme Verfärbungen vorhanden, die auf die Verschwärzung von Zementverputzen von 1910 zurückzuführen sind. Diese Verfärbungen wurden mit Retuschen reduziert und der untere Bereich der Chorwände so optisch beruhigt. An den Wänden des Chorsockels befinden sich die acht Engelsfiguren, die anlässlich des Ersatzes der Schultheissenpforte in den Jahren 1894-1900 im Mauerwerk eingelassen worden waren und hier eine zweite Heimat gefunden hatten. Diese wertvollen Originale wurden umfangreich dokumentiert, gereinigt und restauriert. Bei der Reinigung wurde ein hoher Verschmutzungsgrad aller Inkarnate angetroffen. Dieser war zu grossen Teilen einem irreversiblen früheren Konservierungsversuch mit einem Gemisch aus Paraffinwachs, Bleigelb und Naturharz geschuldet.

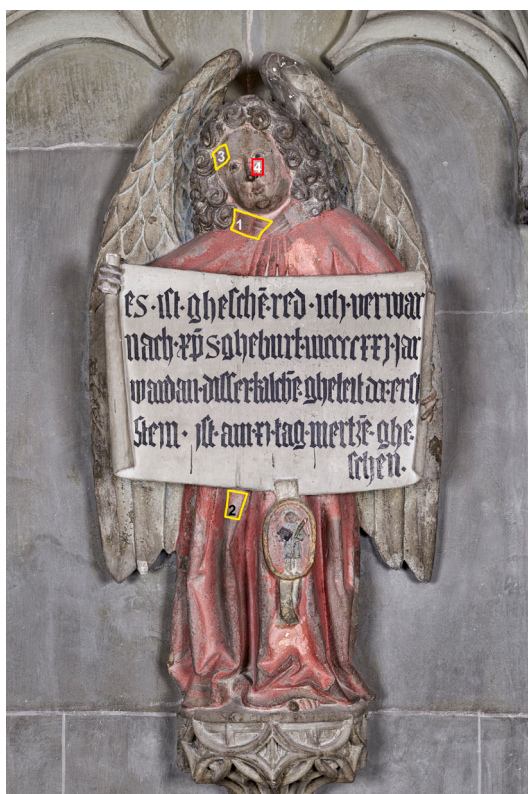
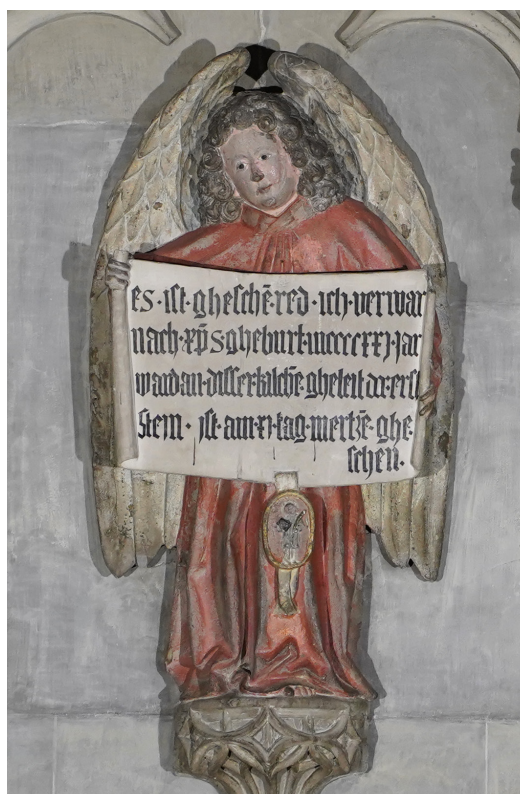
Engel an der Nordwand des Altarraumes, links angetroffener Zustand 2017 (mit Markierung der angefertigten Reinigungsmuster) und rechts gereinigter Zustand 2018. Fotos: Nick Brändli, Zürich.

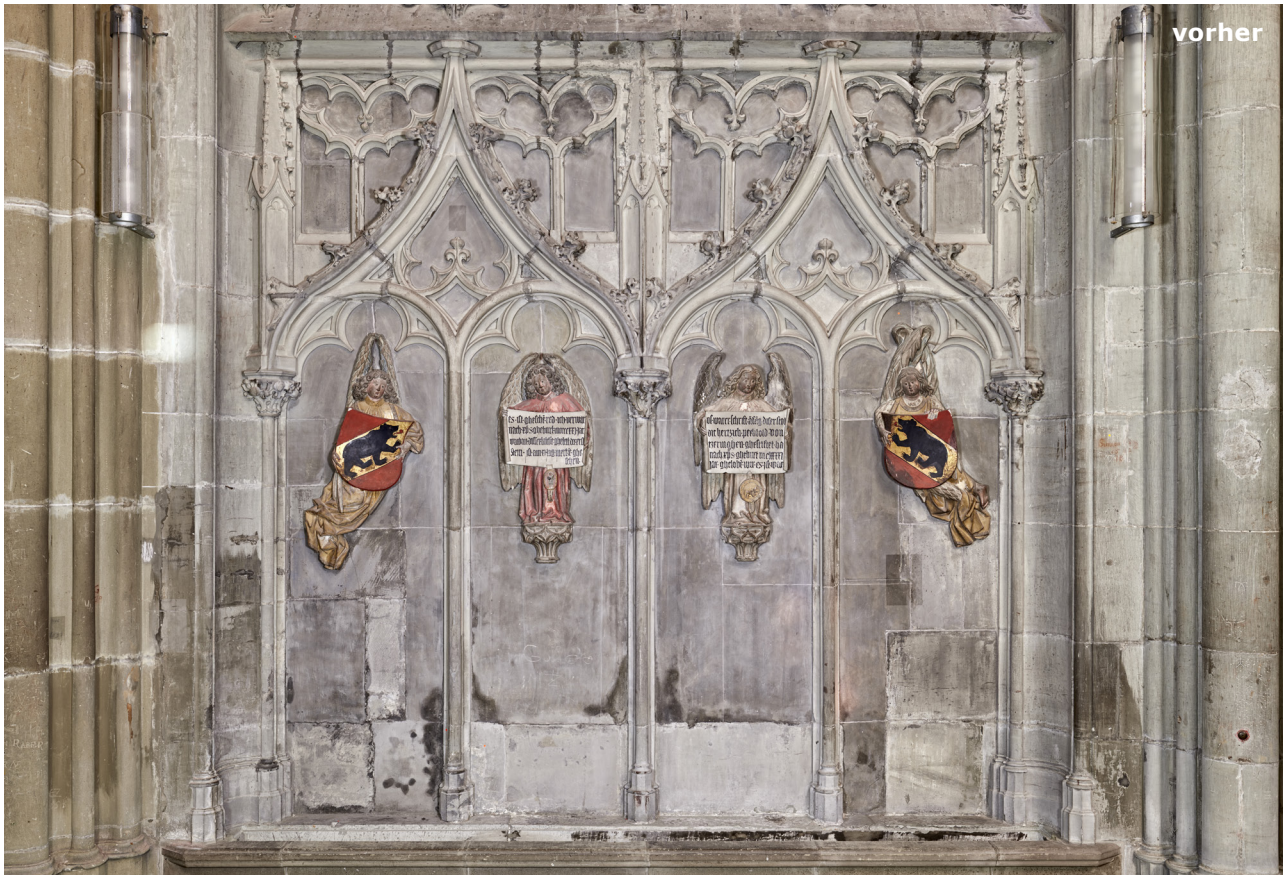
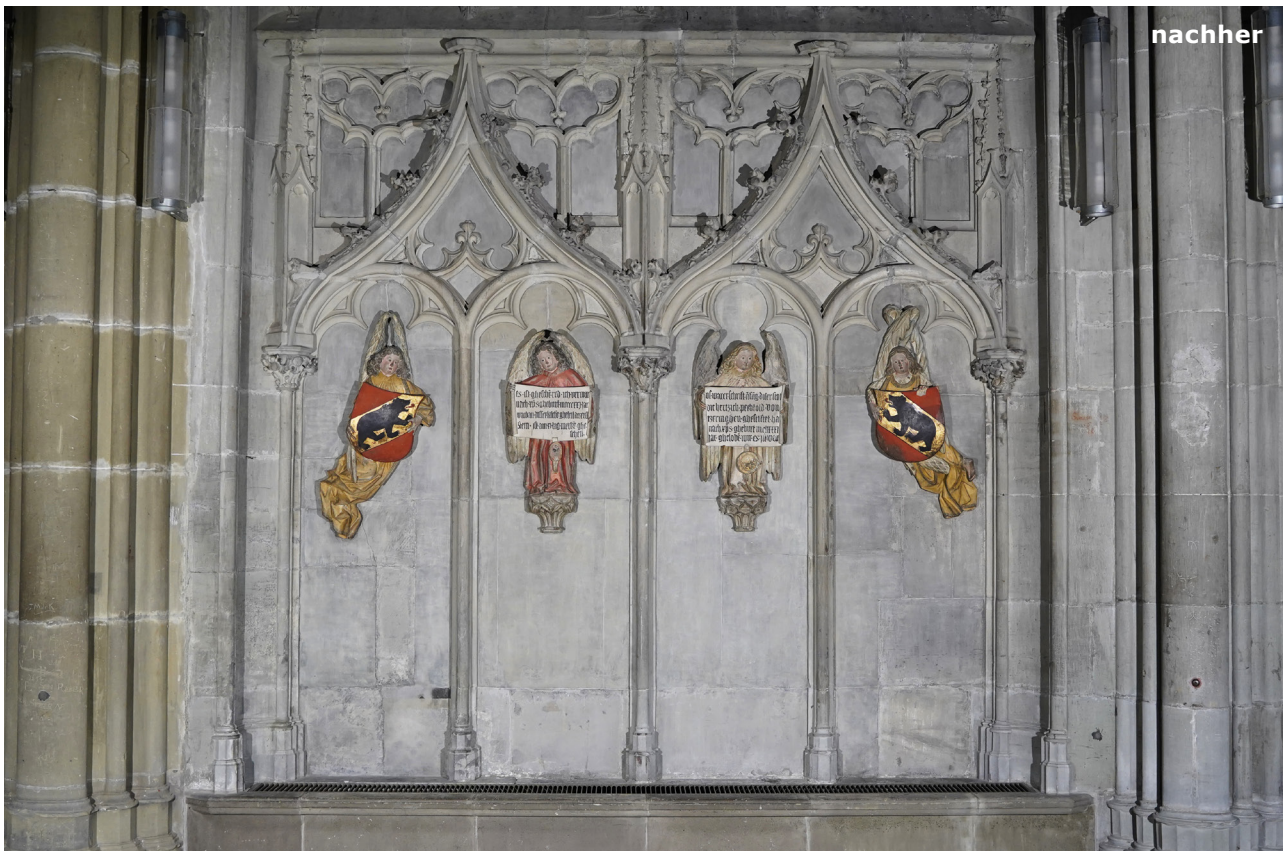
Nordwand im Altarraum: oben Vorzustand, unten Schlusszustand. Die Figuren wurden schonungsvoll abgesaugt, trocken und anschliessend nass mit Wattestäbchen gereinigt. Mit diesen Massnahmen konnte die Wahrnehmbarkeit und Wirkung der teils ursprünglichen, teils später überfassten Oberflächen und Polychromien deutlich verbessert werden. Der sehr fleckige Wandhintergrund wurde mit reversiblen Retuschen beruhigt. Fotos: (o.) Nick Brändli, Zürich, (u.) Cornelia Marinowitz, Tengen (D).

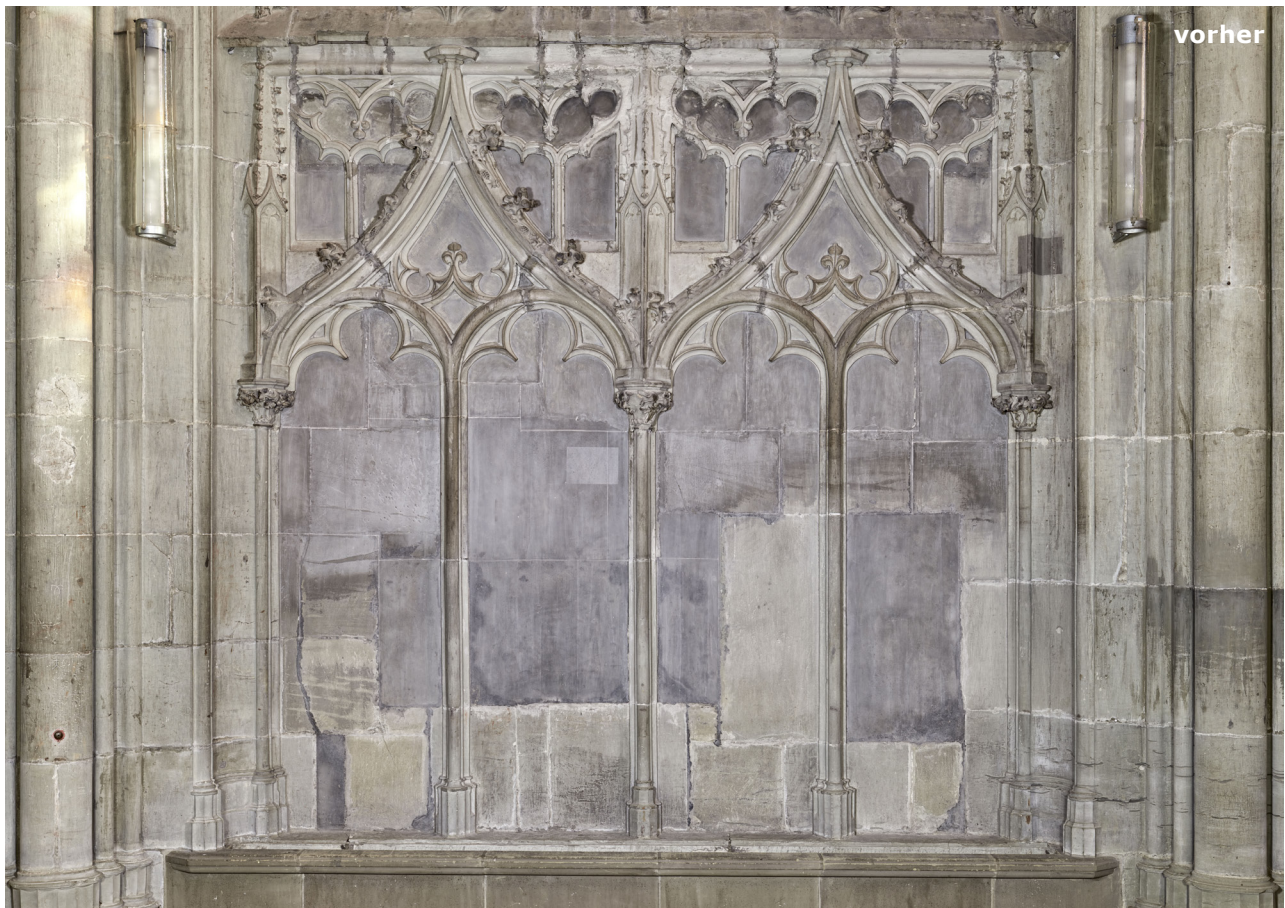
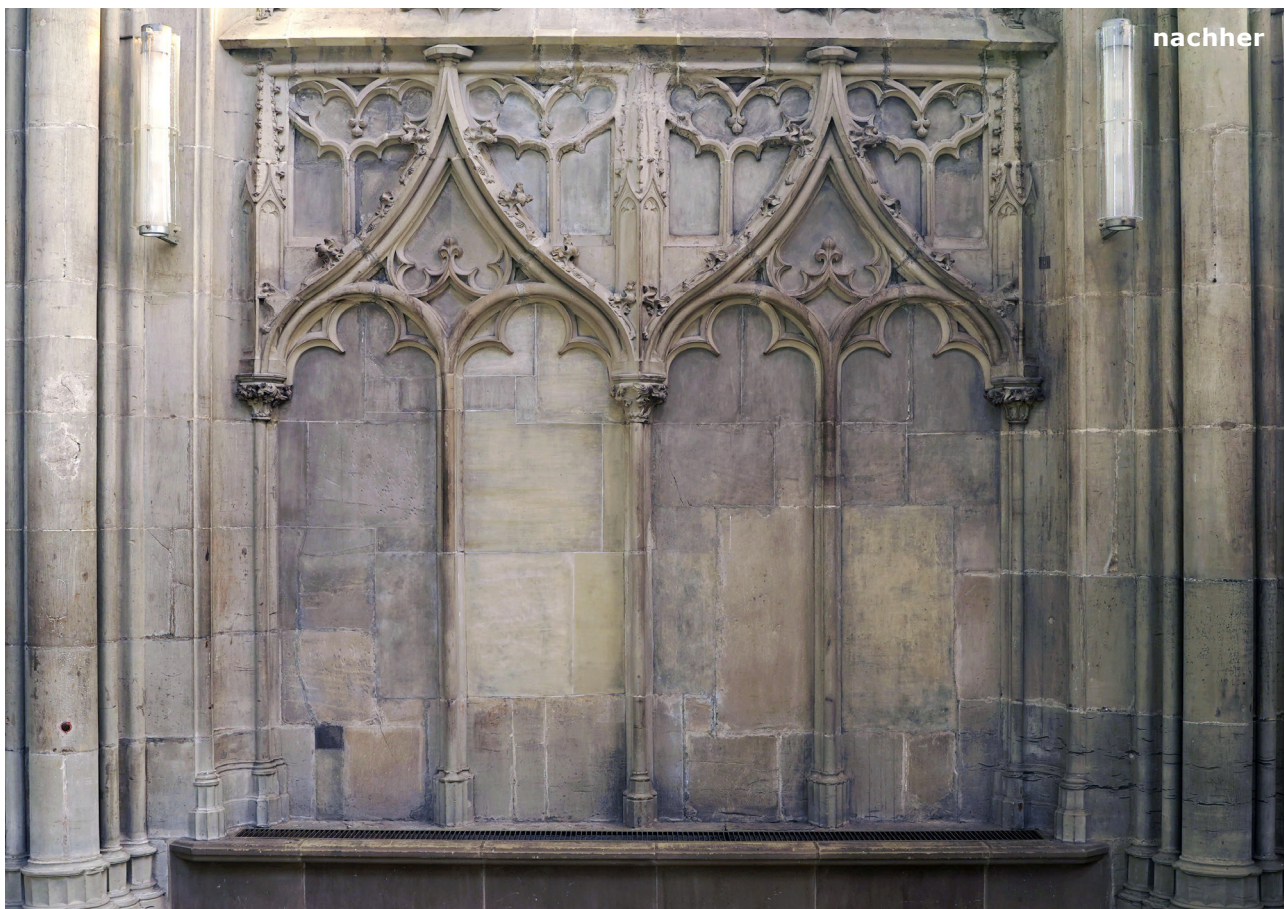
**Nordwand im Altarraum: oben Vorzustand, unten Schlusszustand nach der Reinigung und Retuschierung.
Foto (o.): Nick Brändli, Zürich.**

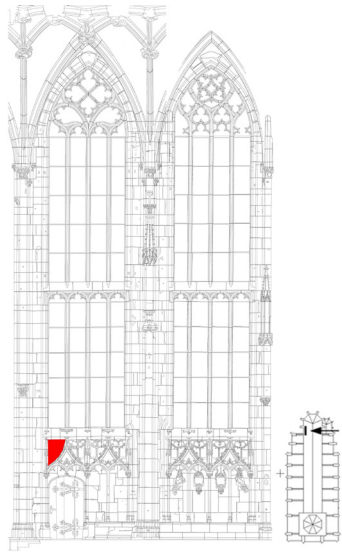
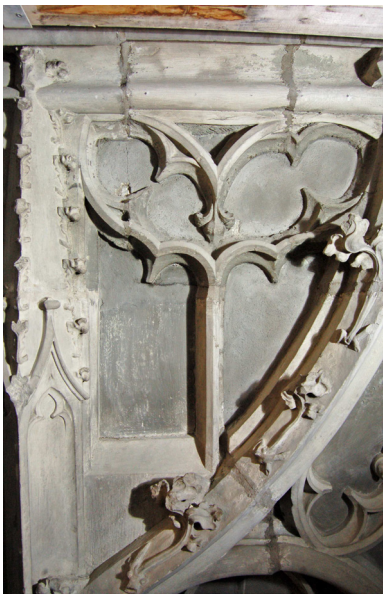
Plan mit Lokalisierung der Befundstelle 201200000052.jpg Foto_DB-NR:	Abb. 1 Übersicht zu Befund 012-100.235 201200000059.jpg
--	---

<p>Abb. 2 Detail Putz Hintergrund (Vergleiche Probe 0010)</p>	<p>Allgemein: Verputzte Hintergründe im Bereich des Blendmasswerkes.</p> <p>Heutiges Erscheinungsbild: Die Hintergründe des Blendmasswerkes sind hier mit einem rauen, wohl zementhaltigen Verputz und zum Teil mit einer sandhaltigen Schlämme überzogen. Zusätzlich scheint eine graue Kalk-?-farbe aufgetragen worden zu sein. Die Hintergründe wirken unsauber und „geflickt“.</p> <p>Stratigrafie: optisch beurteilt.</p> <ul style="list-style-type: none"> 0- Sandstein (Berner Sandstein) 1- Zementputz und/oder -schlämme 2- Grau Kalkanstrich?
--	--

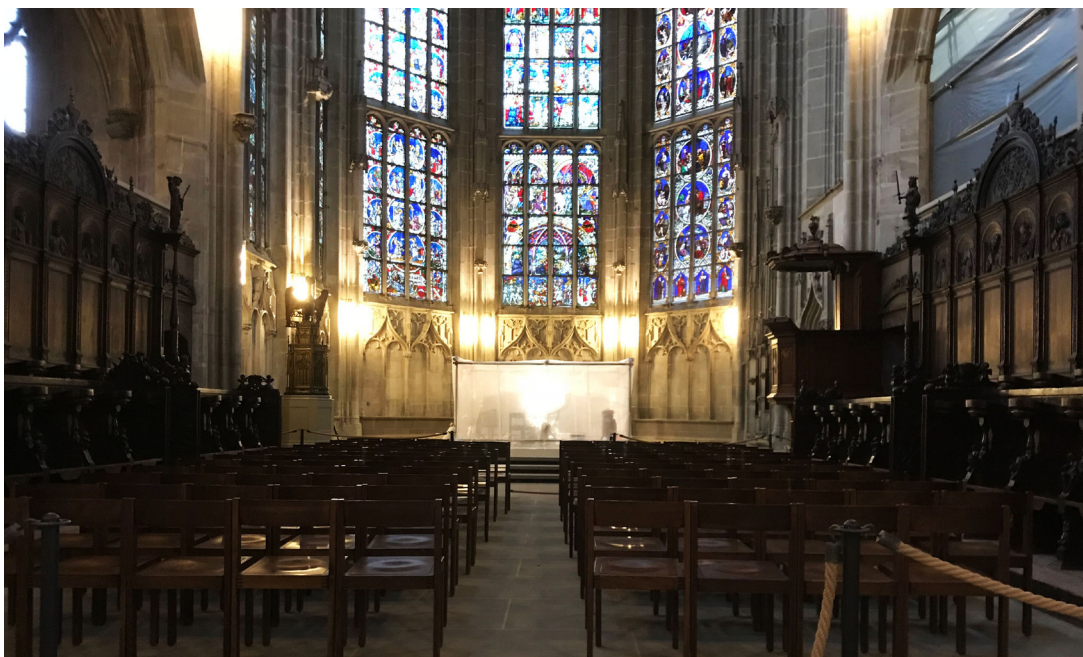
Unterdruckkammer im Chor, um jegliche Staubentwicklung im frisch restaurierten Chorraum zu vermeiden. In der "Laterne" wurde mit Atemschutz, Frischluftzufuhr und Lupenbrille mit Mikrodüsen gestrahlt und so die alte Fassung des Taufsteins freigelegt.

Nach einer Begehung mit dem Pfarrkollegium war allen klar, dass die ursprünglich gewünschte, aber vielleicht nie vorhandene Steinsichtigkeit dem Bauteil nicht entsprechen würde. Durch die unter der Lupe und mit viel Fingerspitzengefühl durchgeführte Mikrosandstrahlung durch Marcel Maurer war es möglich, die schwarze, mit feinen gelblichen Adern durchzogene frühere Fassung freizulegen. Dabei kamen allerdings auch die Fehlstellen in der Fassung, welche wohl zum kompletten Überfassen des Taufsteins geführt hatten, wieder zum Vorschein. Im Anschluss an die Freilegung wurden diese Fehlstellen mit einer reinen Eitempera in Tratteggio-Technik (Strichretusche) retuschiert. Heute präsentiert sich der Taufstein wieder in seinem zwar gealterten, aber sehr edlen Erscheinungsbild mit der gemalten Marmorimitationsfassung aus dem späten 16. oder frühen 17. Jh. 2018 wurden provisorisch ein einfacher Taufsteindeckel und ein leichtes Podest vor dem Taufstein angebracht. Diese wurden dem damals noch glänzenden Stein angepasst und werden nach Abschluss der Restaurierung 2019 durch definitive Elemente ersetzt.

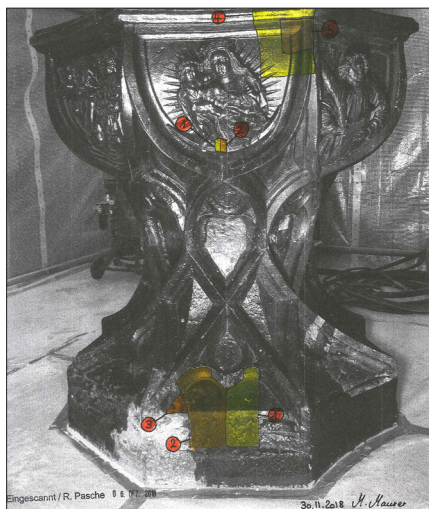
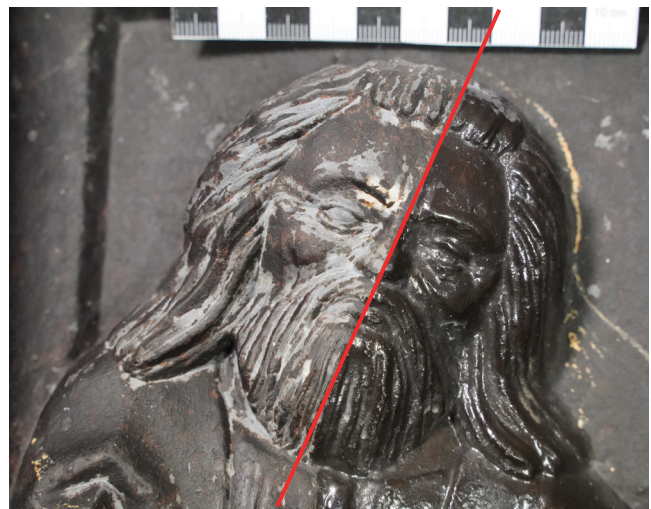
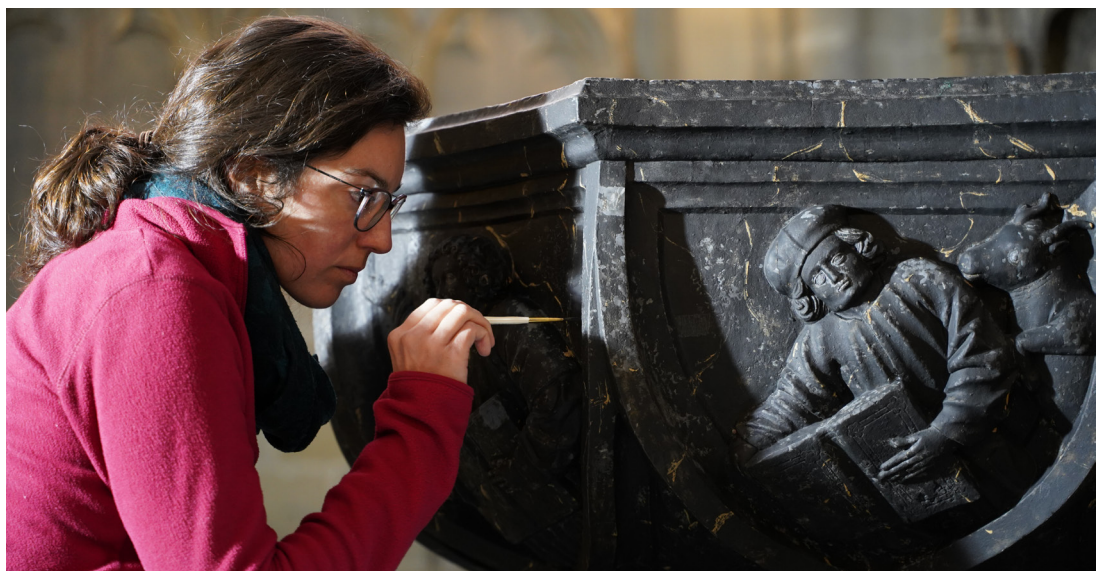
- o.l.** Vor der Freilegung der Marmorierung wurden mehrere Musterflächen mit unterschiedlichen Techniken angelegt.
- o.r.** Detailfoto, rechts noch mit der dicken Ölfarbe und links im freigelegten Zustand. Bei der Freilegung kamen auch die vielen kleinen Fehlstellen in der Marmorierung, welche wohl zur monochromen Überfassung geführt hatten, wieder zum Vorschein.
- u.** Die Fehlstellen wurden im Anschluss mit Strichretuschen mit einer reinen Eitempera ausgeführt.

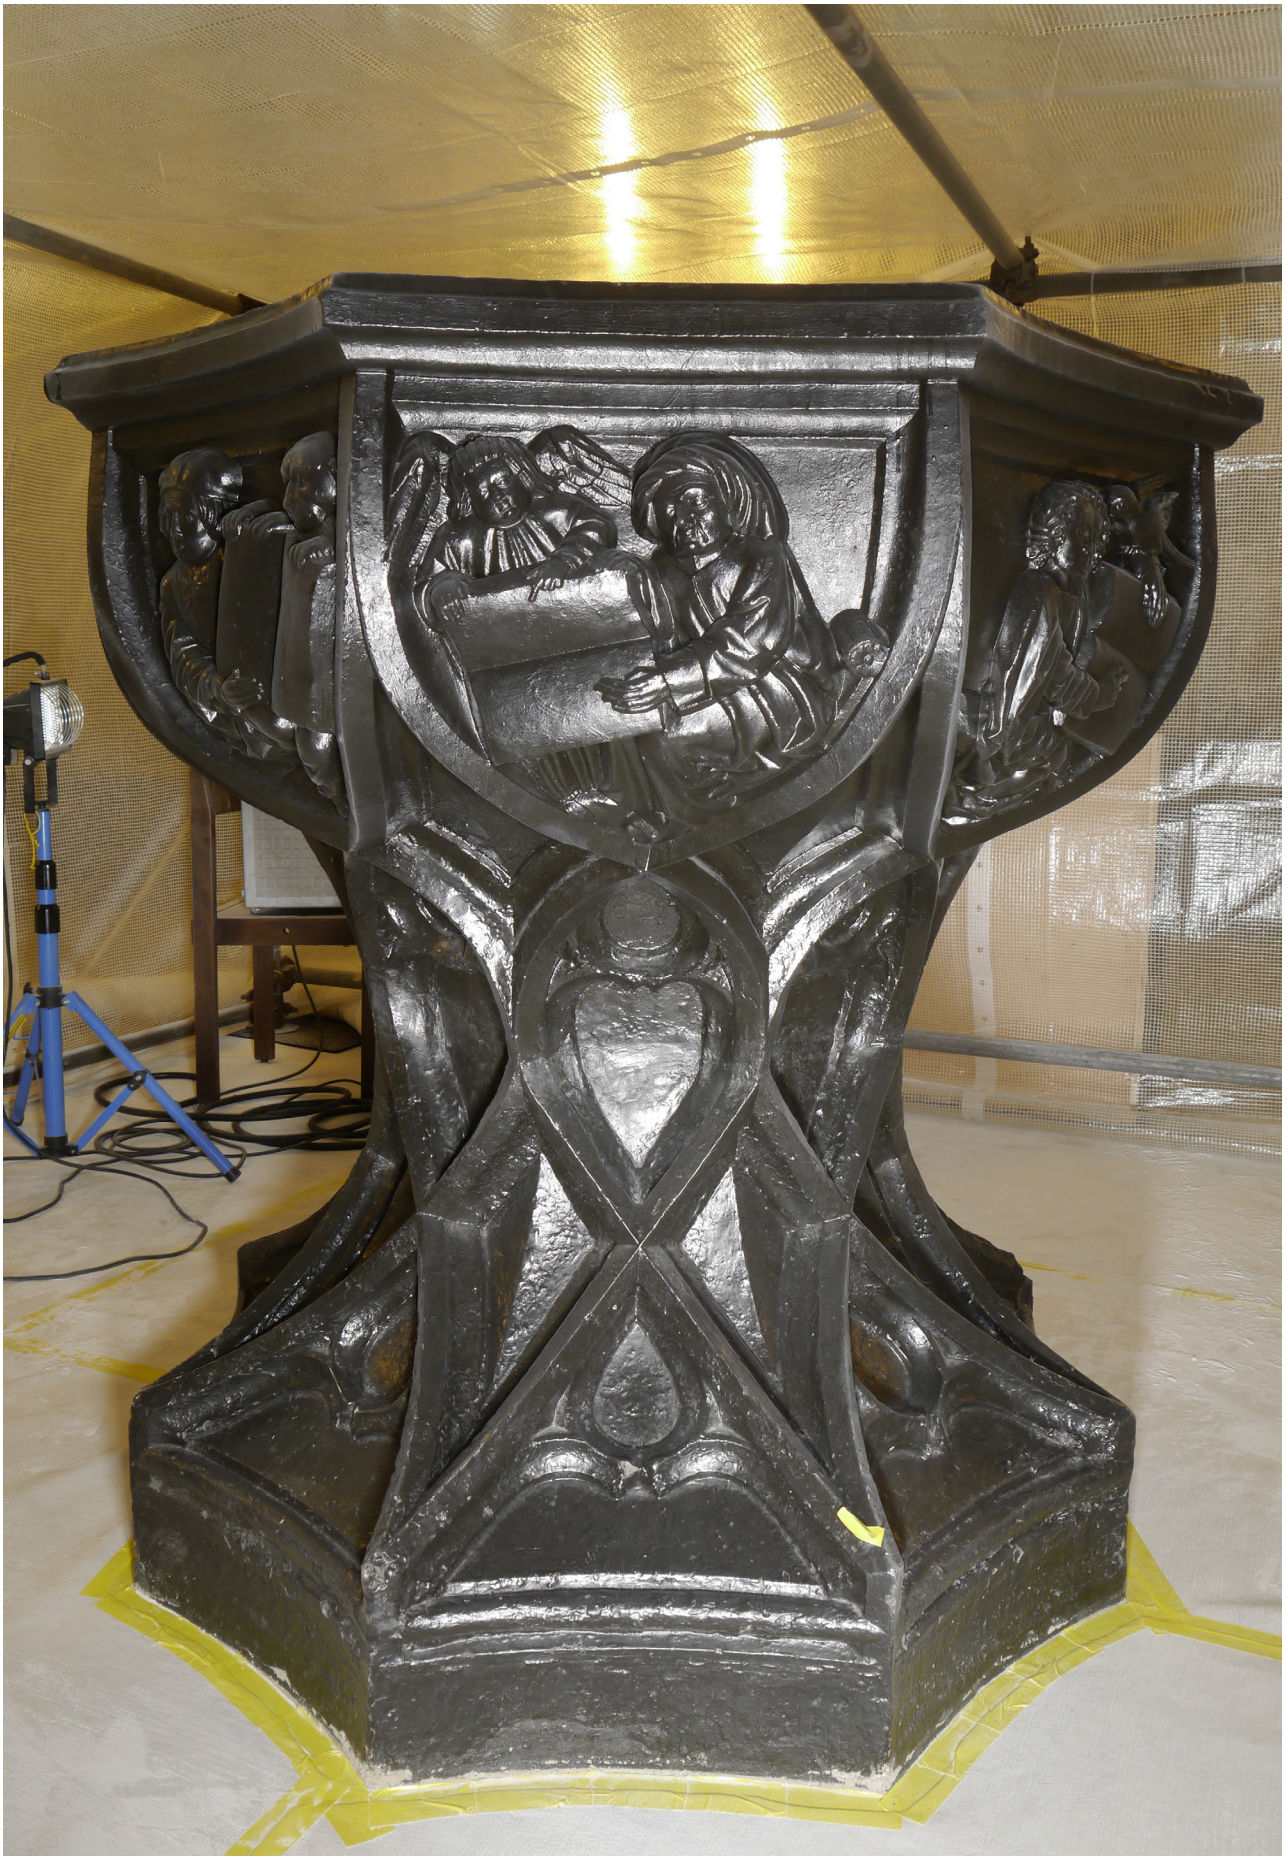
Taufstein vor der Freilegung der alten Marmorierung.

Im 19. und 20. Jh. wurde der Taufstein mehrfach neu gefasst. Dabei wurde die Farbigkeit nicht verändert, man blieb bei Schwarz. Mit dem letzten Anstrich bekam er dann das stark glänzende und störende Erscheinungsbild, durch das auch die feine Bildhauerarbeit kaum mehr zur Geltung kam und somit auch kaum beachtet wurde.

Erste Freilegungsproben mit Lösungsmitteln brachten zwar den erwünschten Mattierungseffekt, allerdings wurden dadurch alle Fassungen, auch die frühere Marmorimitation, miteinander vermischt und teilweise bis auf den Stein entfernt.

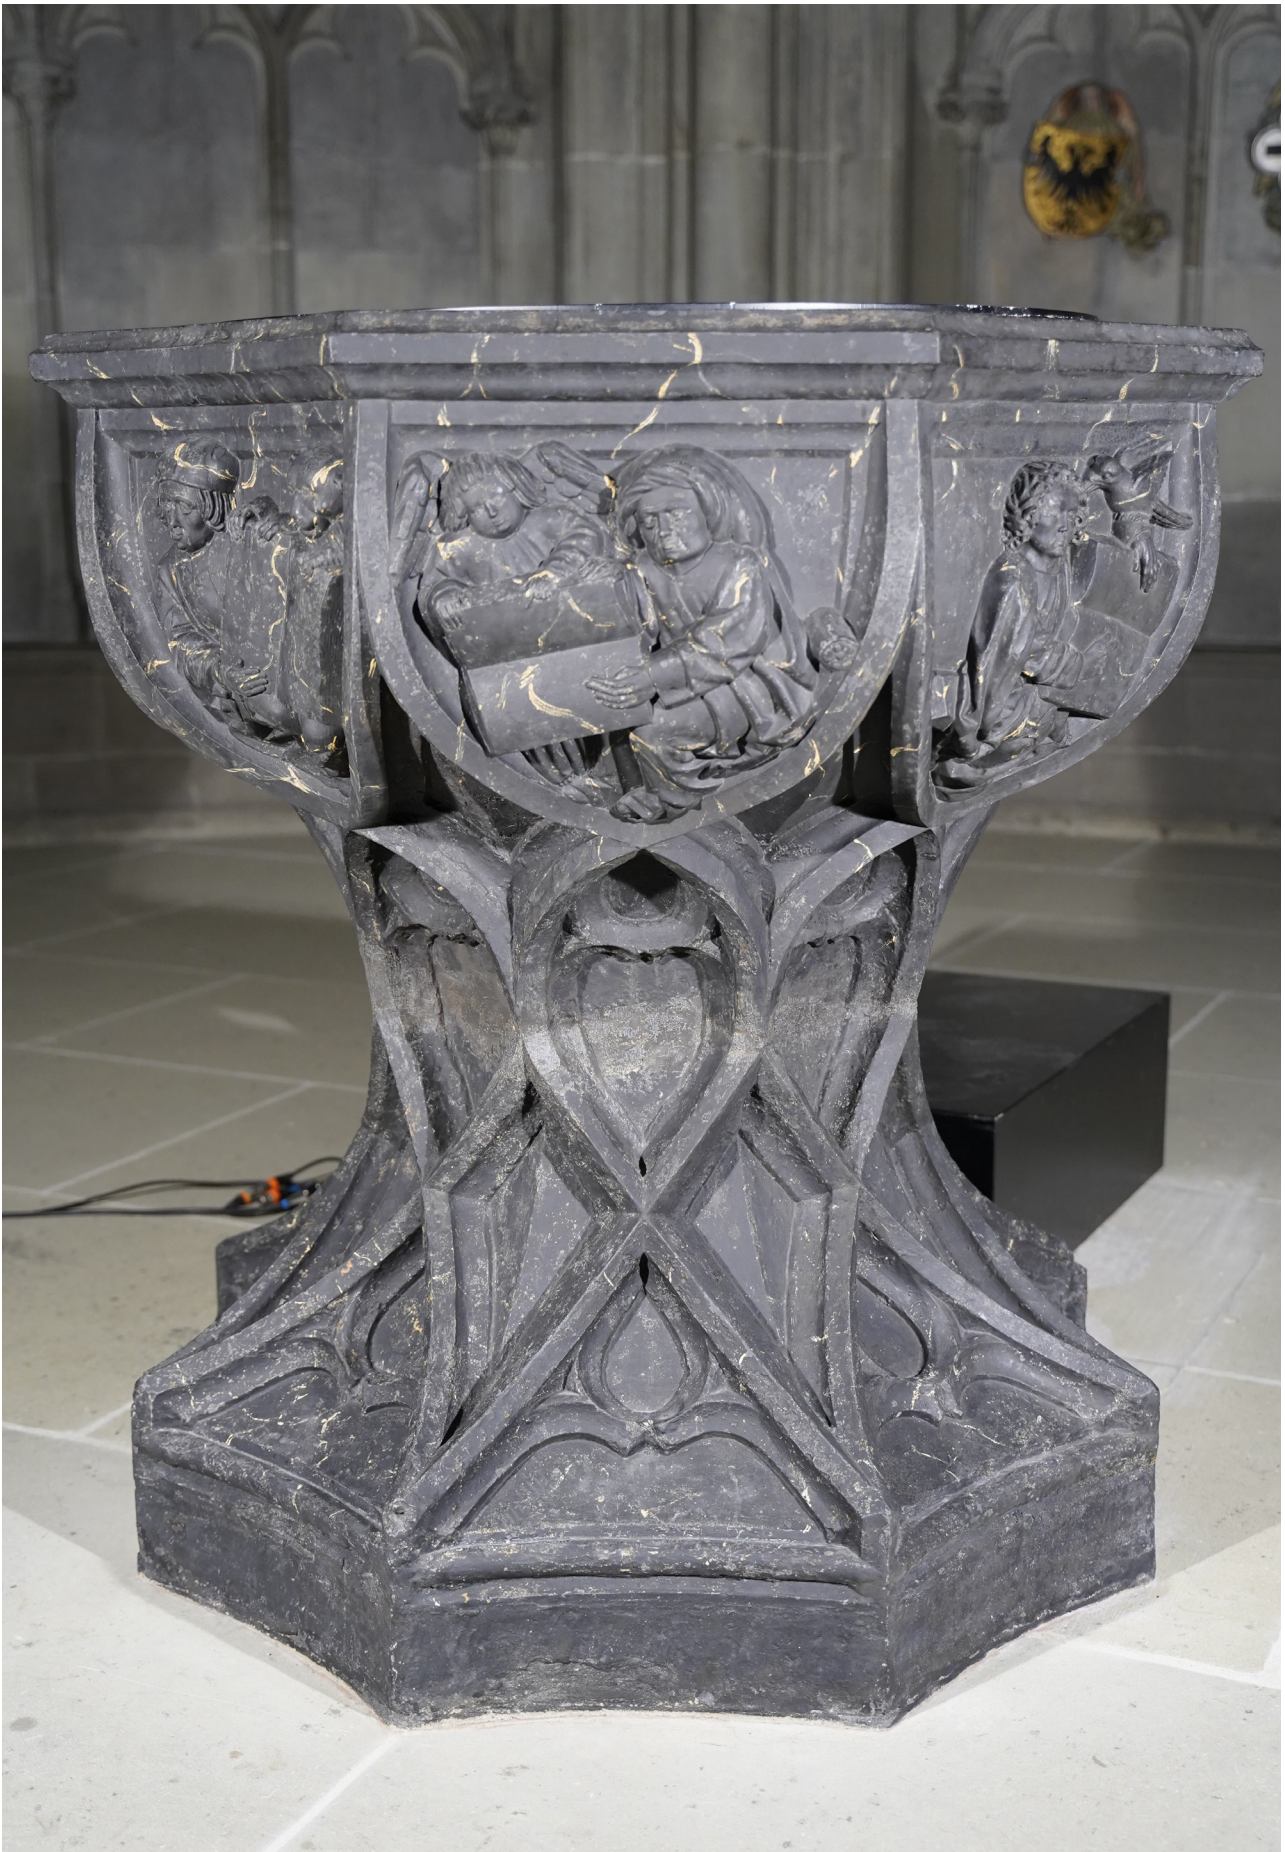
Schlusszustand Taufstein, nach der Freilegung und Retuschierung der Marmorierung. Foto: Cornelia Marinowitz, Tengen (D).
