Arbeiten für Dritte

Auch im Berichtsjahr durfte die Berner Münster-Stiftung ihr Know-how auf zahlreichen externen Werkplätzen und Baustellen zur Verfügung stellen. Wir danken allen Kunden und Projektpartnern für die gute Zusammenarbeit und das entgegengebrachte Vertrauen!

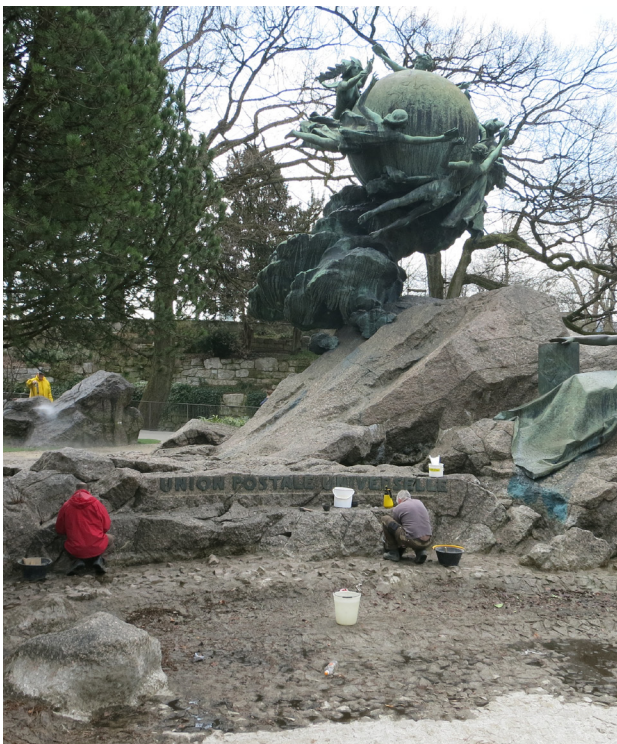
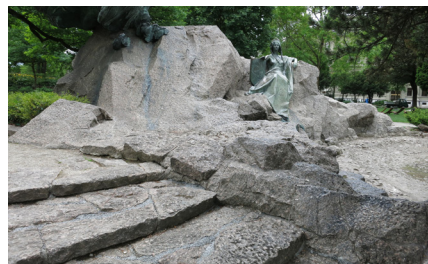
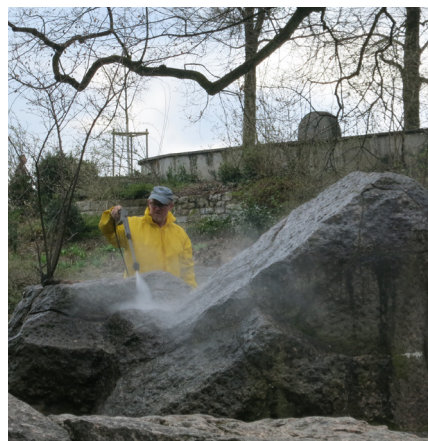
Der vom Bundesamt für Bauten und Logistik (BBL) mit dem Unterhalt des Denkmals betraute Architekt gelangte mit dem Auftrag an die Berner Münster-Stiftung, den Zustand des grossen Granitsockels, auf welchem das Denkmal ruht, abzuklären. Eindringendes Wasser und offene Fugen hatten hier zu Schäden geführt. Die Befunde wurden dokumentiert. Anschliessend erging der Auftrag, das gesamte Steinmaterial zu reinigen. Dank des robusten Steins konnte diese Massnahme mit Hochdruckreiniger durchgeführt werden. Anschliessend wurden die Fugen wieder geschlossen. Dabei kam als Besonderheit eine eigens kreierte Mörtelmischung zur Anwendung, dank welcher die Fugen im Gesamtbild verschwinden. Mit dieser Massnahme konnte die ursprüngliche Gestaltungsabsicht eines monolithischen Felsblocks wiederhergestellt werden.

Reinigung und Fugensanierung am Weltpostdenkmal in Bern.

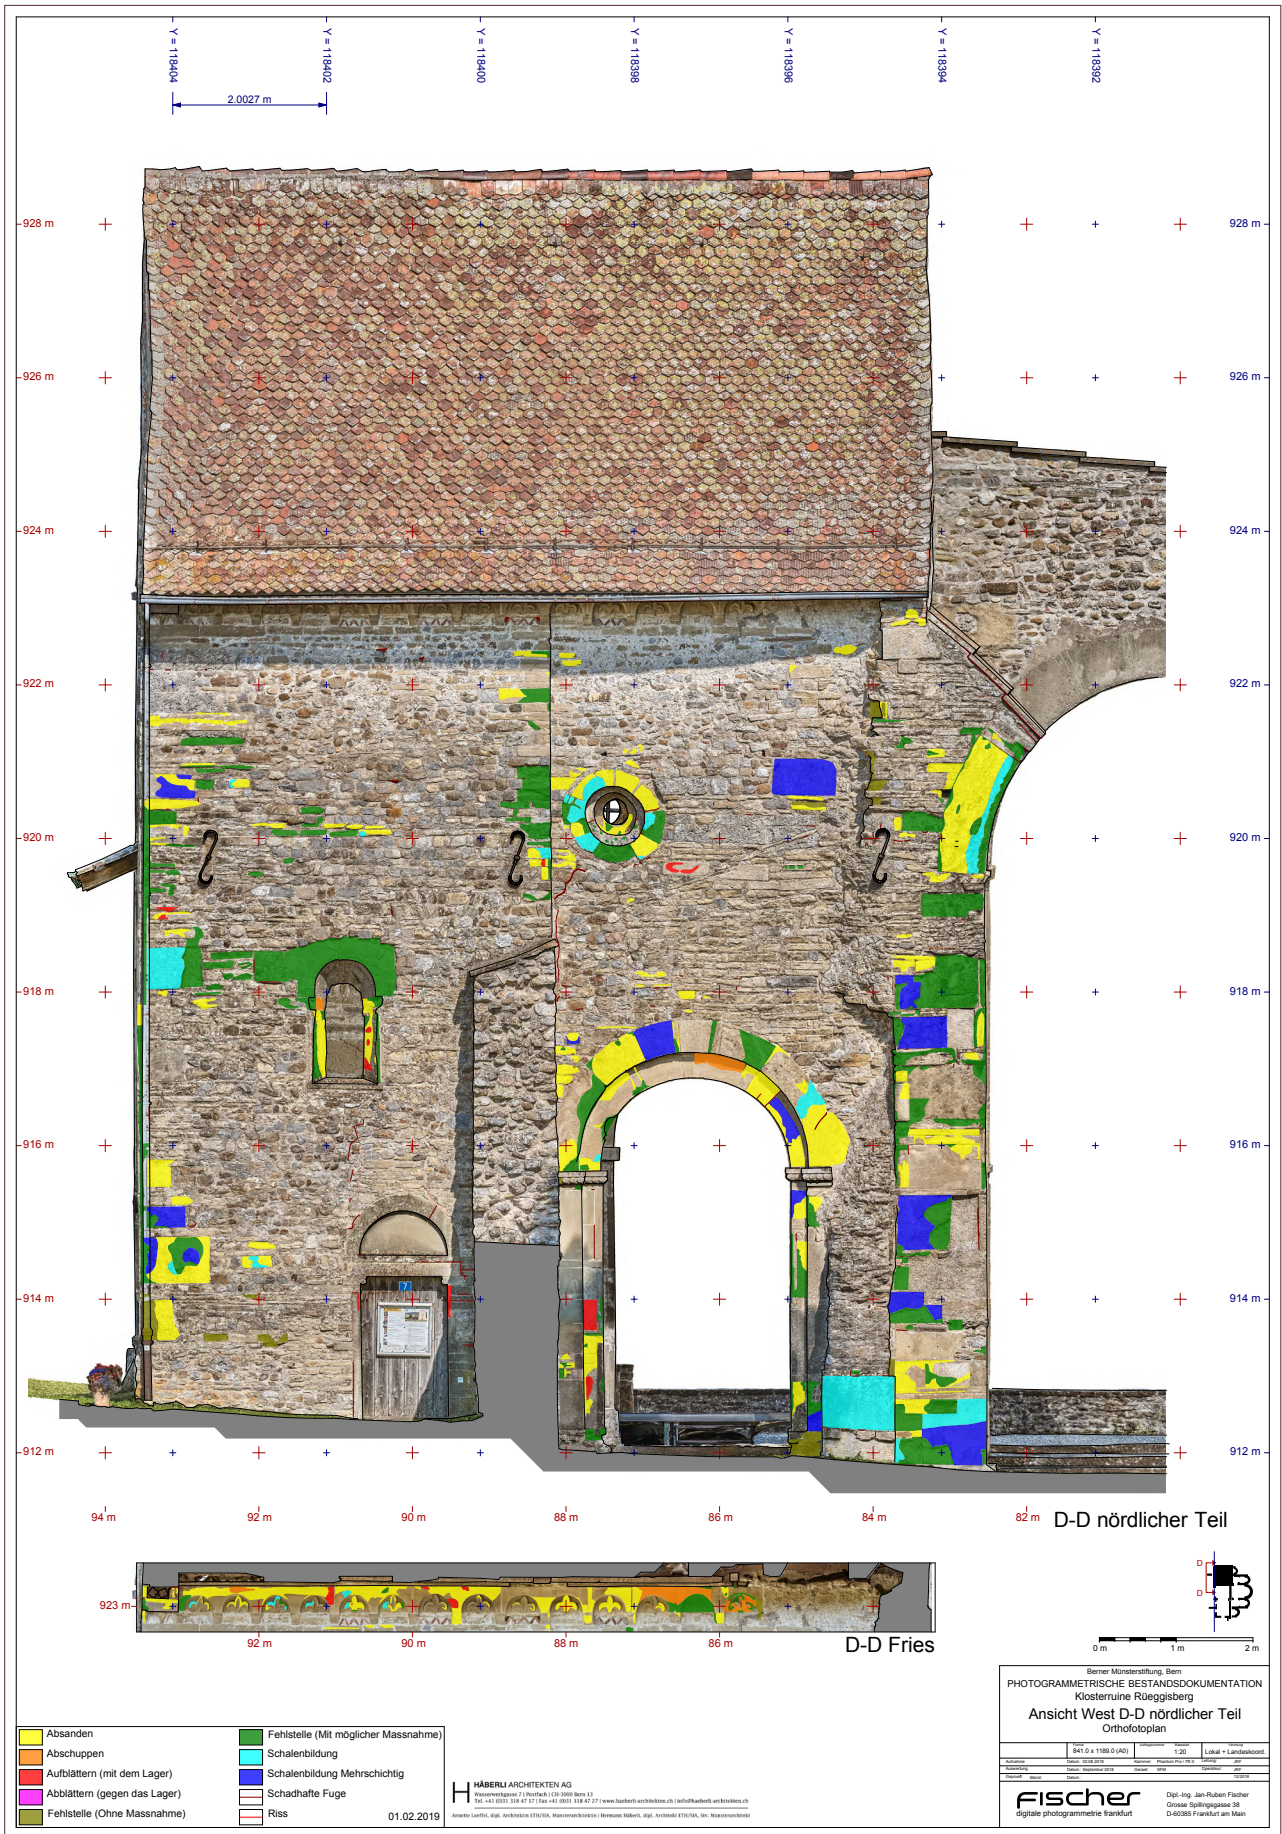
Auszug aus der Schadenskartierung der Klosterruine Rüeggisberg. Grundlage: digitale Photogrammetrie Jan-Ruben Fischer, Frankfurt (D).

- Kontrollierter Bereich
- Bereiche mit Schäden und Notmassnahmen

Im Anschluss erhielt die Münsterbauhütte den Auftrag für die Schadensdokumentation und Massnahmenplanung zusammen mit dem ADB. Im Rahmen dieses Auftrages wurde eine umfassende Schadenskartierung aller Bauteile vorgenommen. Jan-Ruben Fischer, welcher die Berner Münster-Stiftung seit Jahren mit hochwertigen Vermessungsarbeiten unterstützt, erfasste das Bauwerk mit den Methoden der 3D-Fotogrammetrie. Aus diesem Planwerk wurden Orthofotos ausgezogen, welche ihrerseits als Grundlage für die Kartierung dienten.

Aufgrund der Ergebnisse der Schadenskartierung wurde das Massnahmenkonzept erarbeitet. Dabei wurden Musterflächen für die typischen Schadensbilder erstellt, welche verschiedene mögliche Restaurierungsoptionen dokumentieren. Als Massnahmen stehen Festigungen und Aufmörtelungen im Vordergrund. Aufgrund der Schadenskartierung konnte ein Mengenauszug erstellt werden, welcher als Anhaltspunkt für die Ausschreibung diente.

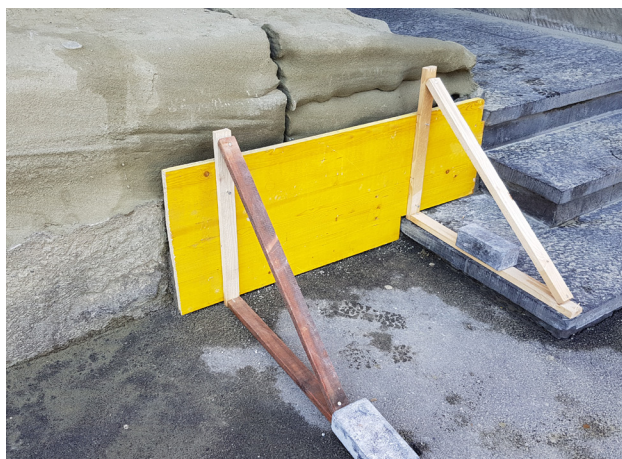
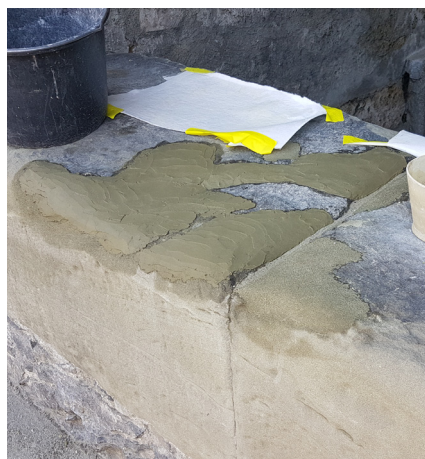
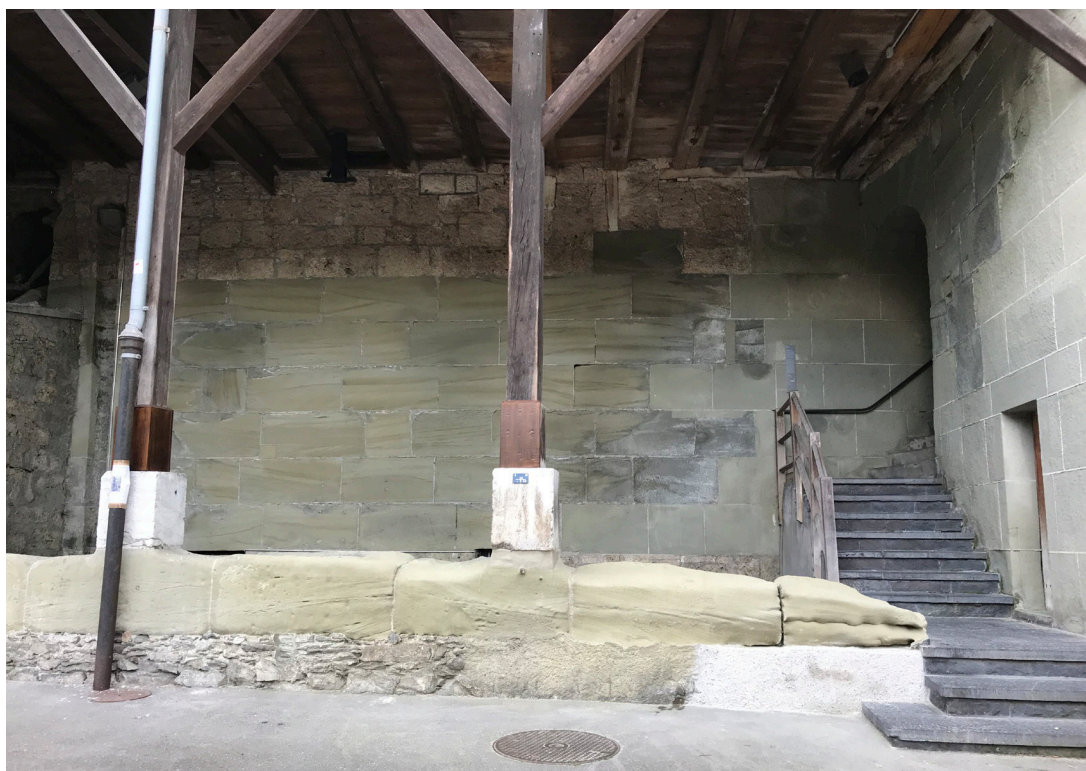
Seite 74 Restaurierungsversuch der stark versalzenen Ecksteine der Umfassungsmauer des Stettbrunnens in Bern. Bei zwei Werkstücken wurde schlussendlich auf konventionellen Steinaustausch zurückgegriffen. Die übrigen Werkstücke konnten konserviert werden.

Bei den anschliessend durch die Bauhütte durchgeführten Arbeiten an der Sandsteinmauer wurden die Werkstücke aufgemörtelt und die Fugen saniert. Die Eckstücke befanden sich aufgrund der offensichtlichen Nutzung als öffentliche Toilette in desolatem Zustand. Eine Konservierung war aufgrund der massiven Versalzung nicht mehr möglich. Diese Werkstücke wurden durch die Firma Carlo Bernasconi AG und auf Wunsch der Denkmalpflege ersetzt.

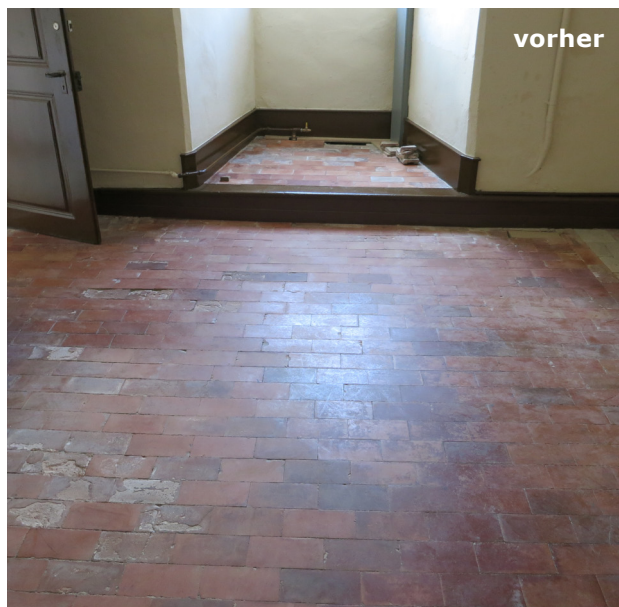
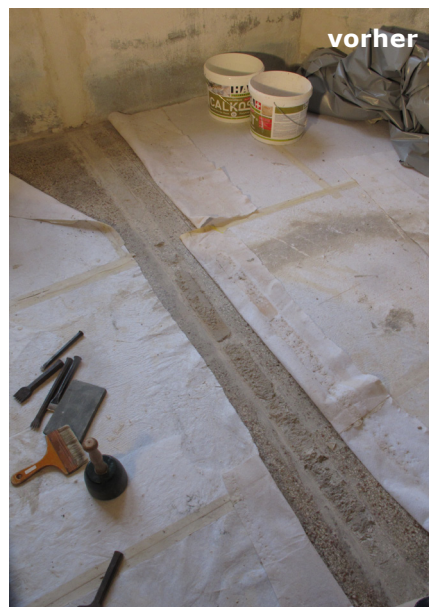
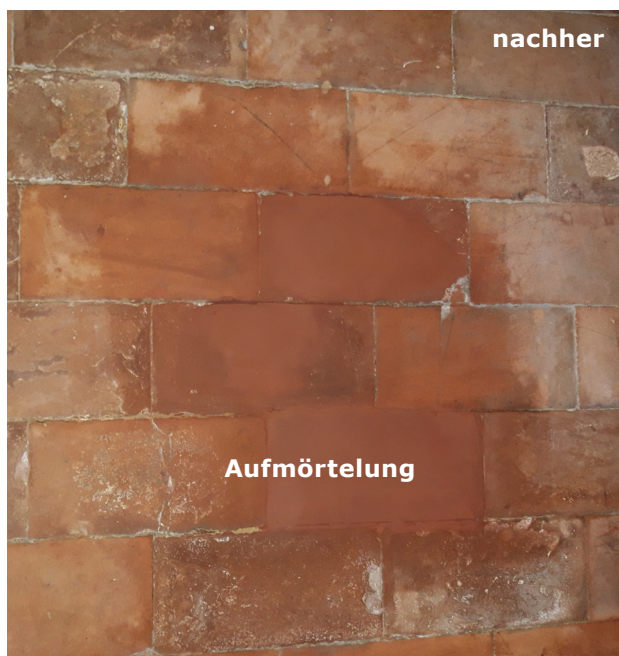
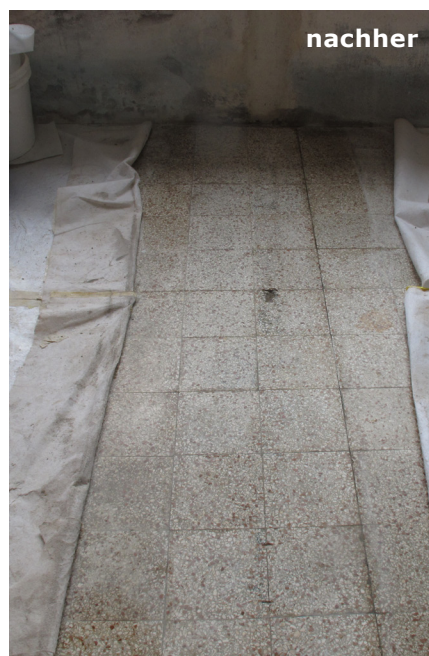
- o. Schloss Oberhofen am Thunersee: Restaurierung verschiedener Bodenbeläge durch die Münsterbauhütte. (l.) Bediensteten-Esszimmer, (r.) Schlossküche - beide im Erdgeschoss.

Im Rahmen der durch Häberli Architekten geleiteten Restaurierung der Dienstbotenbereiche im Schloss Oberhofen wurde die Münsterbauhütte mit verschiedenen kleinen Reparaturarbeiten beauftragt. Dazu gehörte die Sanierung von Salzschäden an den Innenmauern in der historischen Schlossküche, das Entfernen von Mörtelspuren auf einem Terrazzo-Plattenboden von 1911 sowie verschiedene andere Kleinstmassnahmen an Tonplattenböden.

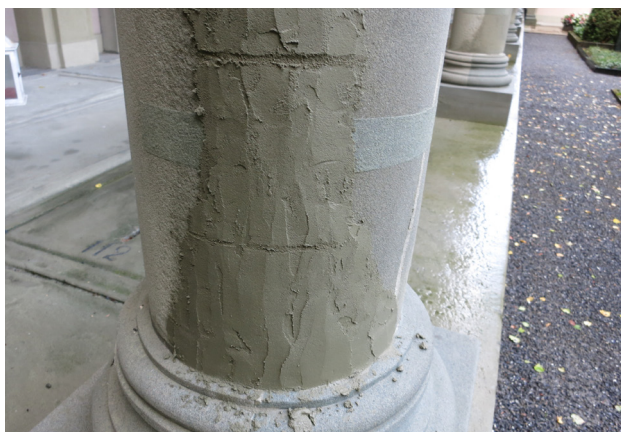
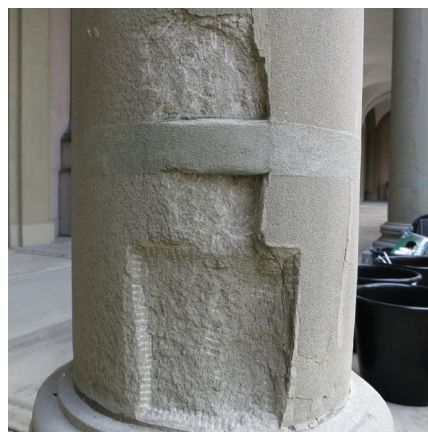
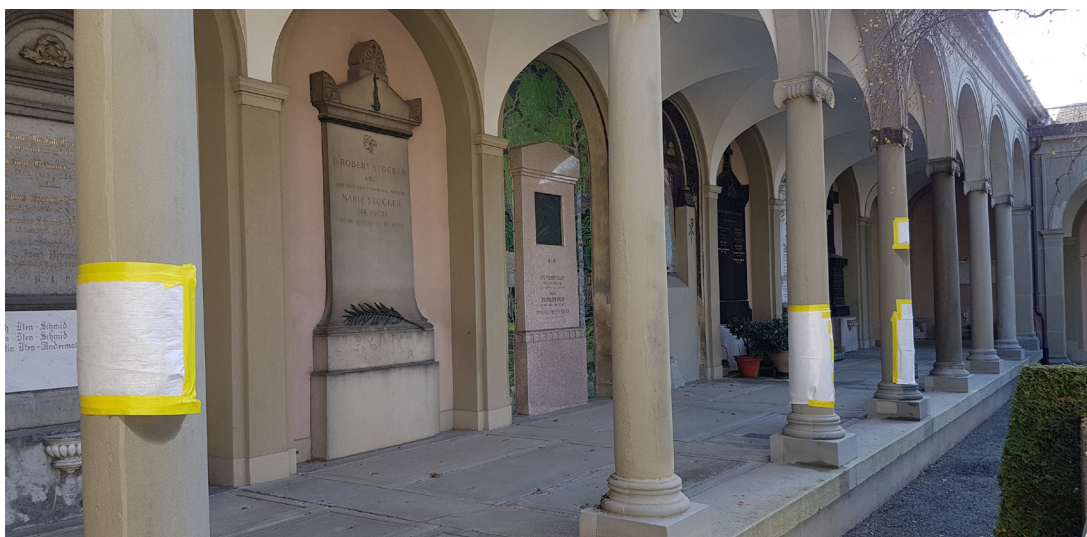
Seite 76 Bemusterung von Restauriermörteln an Säulen im Kreuzgang des Friedhofes Friedental in Luzern.

Im Auftrag des Hochbauamtes Luzern durfte die Münsterbauhütte beim Konservierungskonzept für die Sanierung von Sandsteinsäulen im Friedhof Friedental mitarbeiten. Der kreuzgangartig angelegte Säulengang, in welchem die Familiengräber untergebracht sind, stammt aus den 1880er Jahren. Die Anfrage erfolgte über die Denkmalpflegerin Conny Grünenfelder. Zusammen mit den Projektpartnern Gregor Frehner und Vitus Vey wurden an verschiedenen Säulen Testrestaurierungen durchgeführt, um ästhetisch und technisch vergleichbare Muster herzustellen und verschiedene Methoden im Umgang mit Steinschäden zu studieren und zu evaluieren.

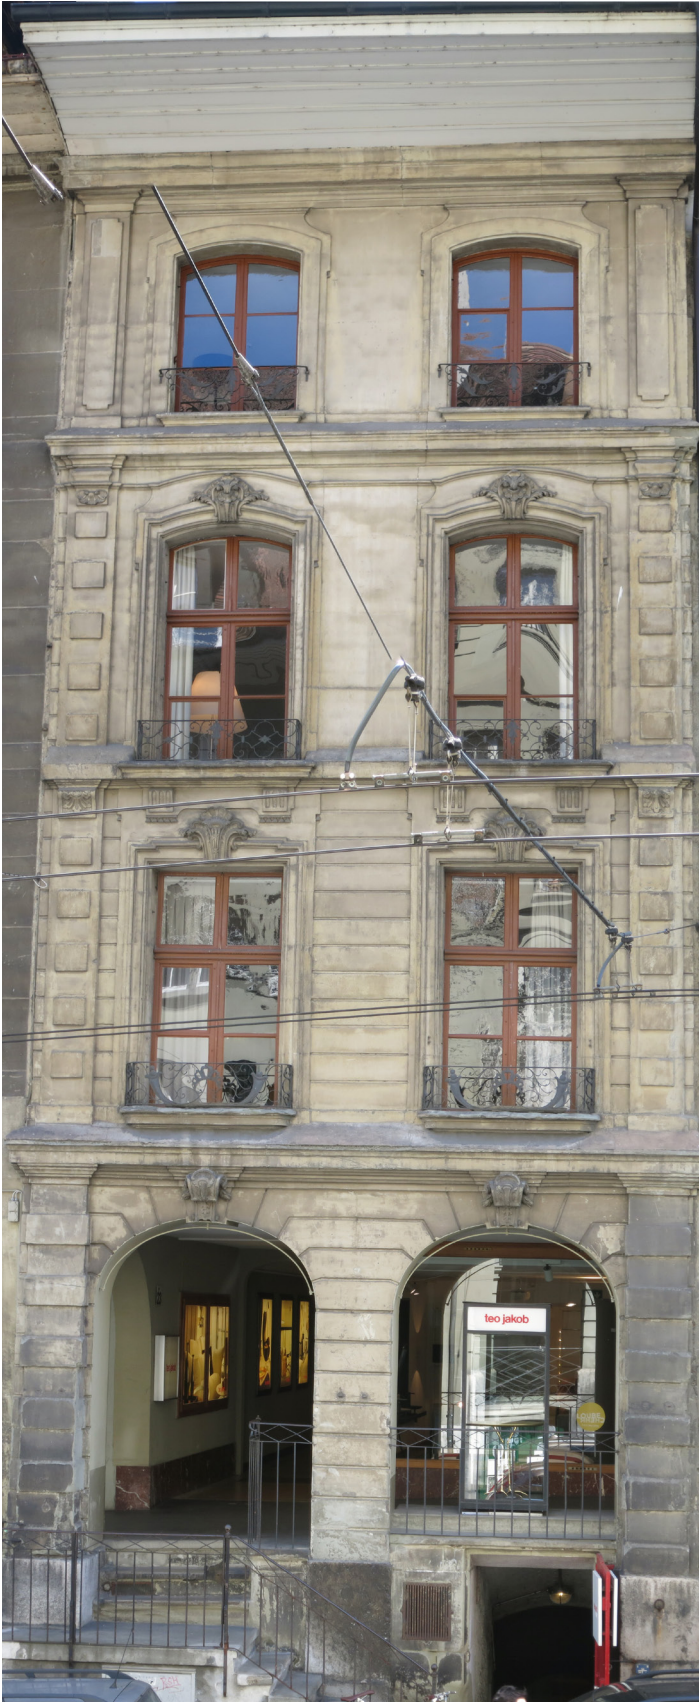
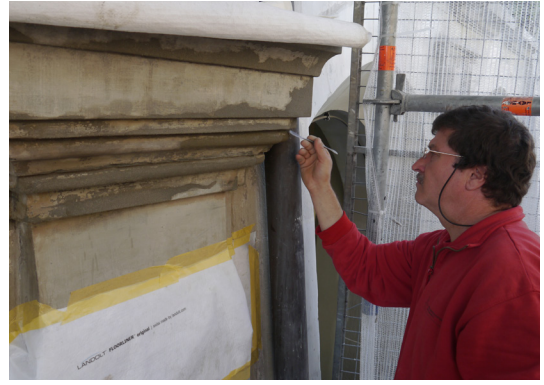
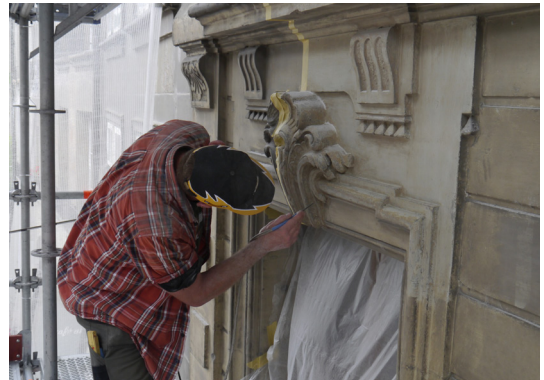
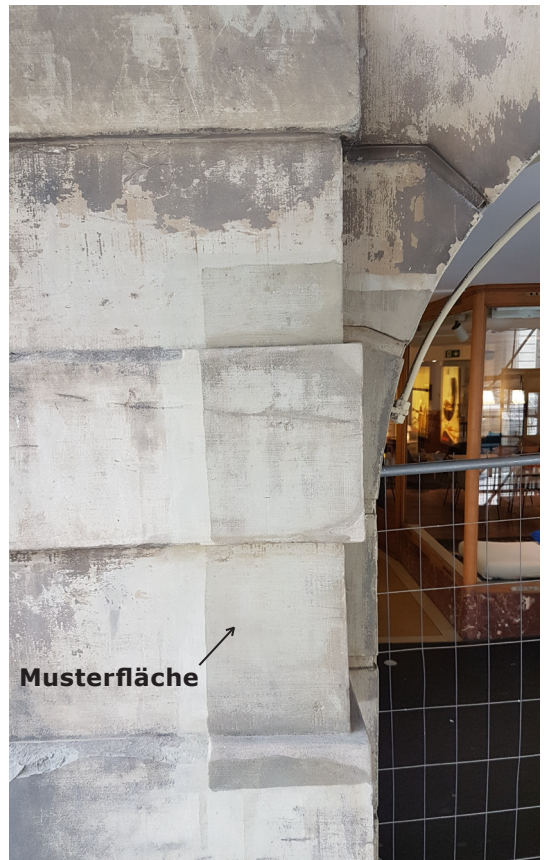
I. Gerechtigkeitsgasse 23
Vorzustand der Nordfassade.
o.r. und m.r. Arbeiten der Münsterbauhütte am Berner Sandstein.
u.r. Bemusterung für Reinigung, Aufmörtelung, Retuschen und farbloses Ölen durch die Münsterbauhütte.

Anlässlich der Fassadensanierung erhielt die Berner Münster-Stiftung über Bernhard v. Erlach den Auftrag, die Fassade zu festigen, mit Mörtelergänzungen zu versehen und Fugen zu schliessen. Weiter ging es darum, Grundlagen im Hinblick auf die Restaurierung verschiedener bestehender Fassungen zu erarbeiten. Dabei gelang es in Zusammenarbeit mit Denkmalpfleger Jean-Daniel Gross und der Fischer Restauratoren AG, die ursprünglichen Fassungen teilweise zu erhalten. Die Instandstellung der Aussentreppe, die sich in einem desolaten Zustand befand, wurde durch die Münsterbauhütte koordiniert und durch die Firma Carlo Bernasconi AG ausgeführt.
