Berner Münster-Stiftung
Tätigkeitsbericht 2019

Münsterbauleitung Bern, Mai 2020
Annette Loeffel, Hermann Häberli
Christoph Schläppi, Peter Völkle

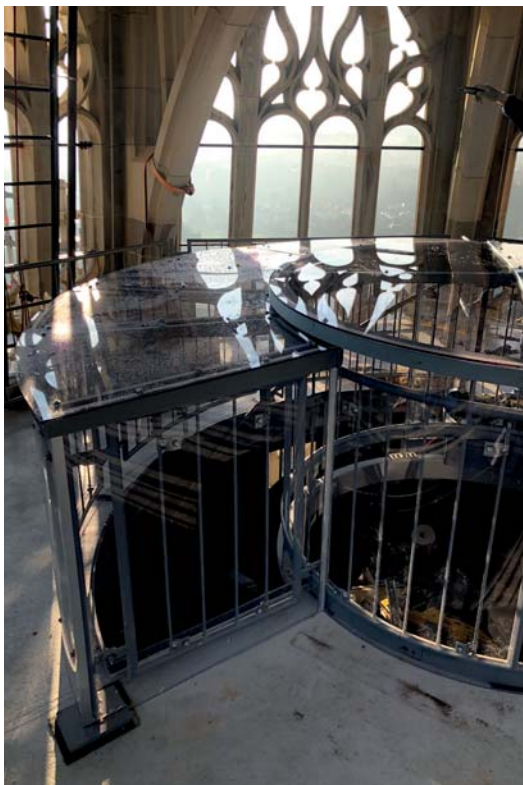
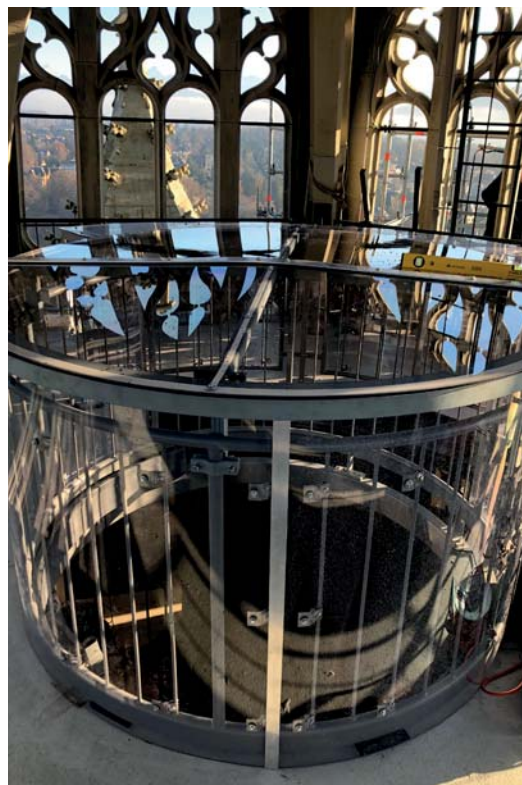
Das filigrane Stahlgeländer des neuen Zuganges in den Turmhelm erhielt einen transparenten Wetterschutz.

Die 2017 eingebaute und provisorisch abgedichtete neue Treppe wurde zum Schutz vor Wassereintrüben mit einem transparenten Dach und Brüstungen versehen. Damit konnten die Arbeiten an der Turmwacht weitgehend abgeschlossen werden. Es fehlen noch letzte Spenglerarbeiten und die Fertigstellung der Böden und Absturzsicherungen im Inneren. Die verbleibenden letzten Gerüstteile an der Südseite des Turmhelms, welche der Befestigung des Liftes dienen, sind in absehbarer Zeit zum Rückbau vorgesehen.

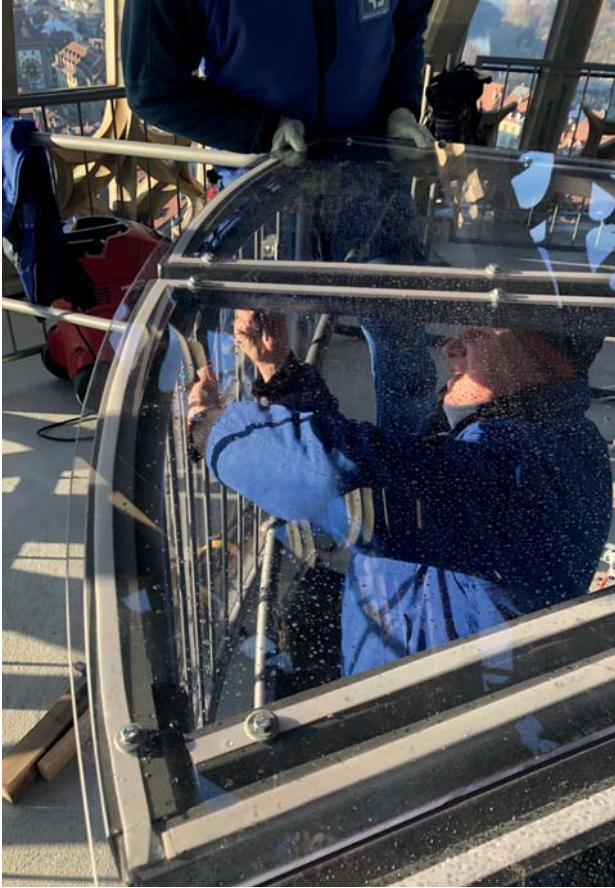
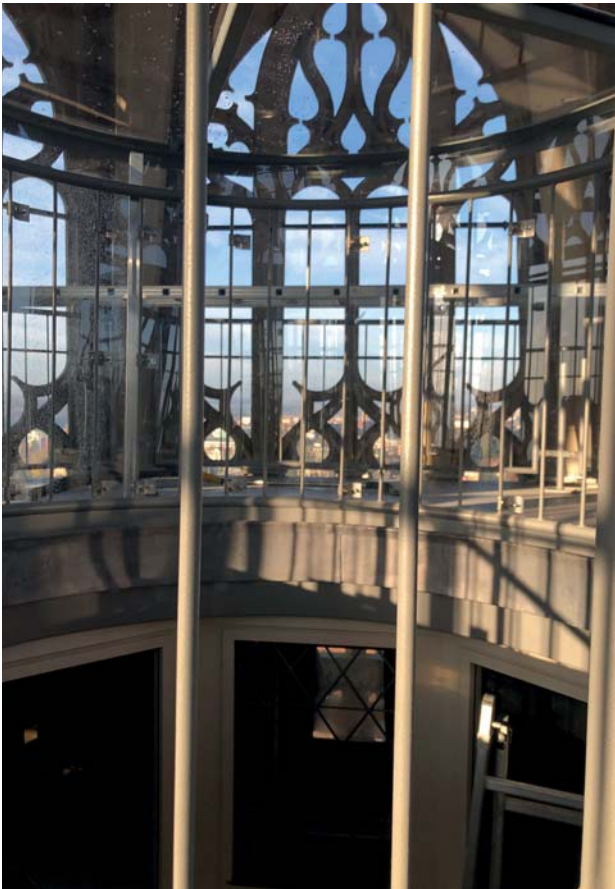
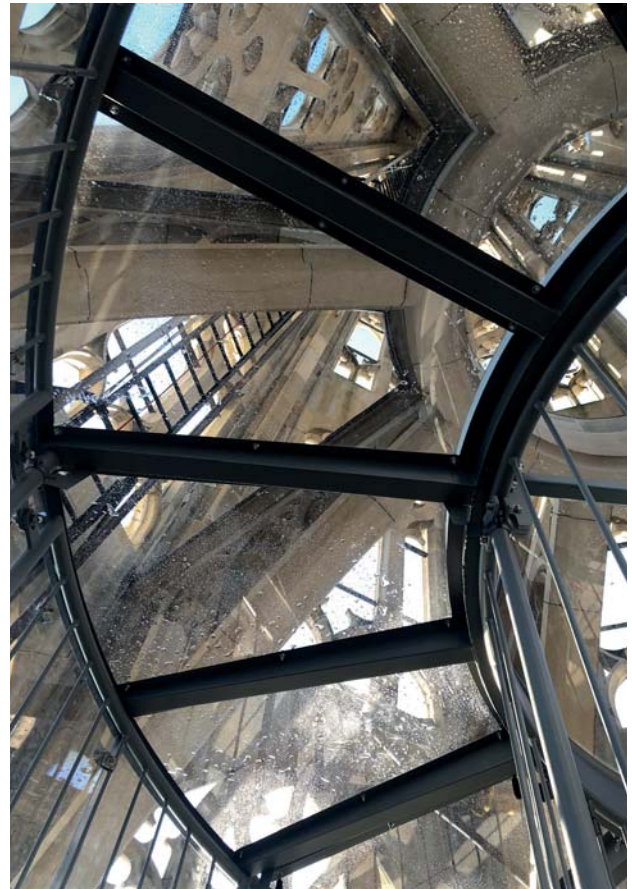
- o. Lage der neuen "Laterne" im Turmhelm. Über eine neue Treppe kann nun der Turmhelm bequem erreicht werden. Die neue Besucherplattform wird spätestens 2021 eröffnet.
- u. Konstruktionspläne für den Wetterabschluss im Helm. Die transparente Abdeckung schützt die teilweise wiedereingebaute Turmwacht und das Gewölbe über dem Haspelboden.

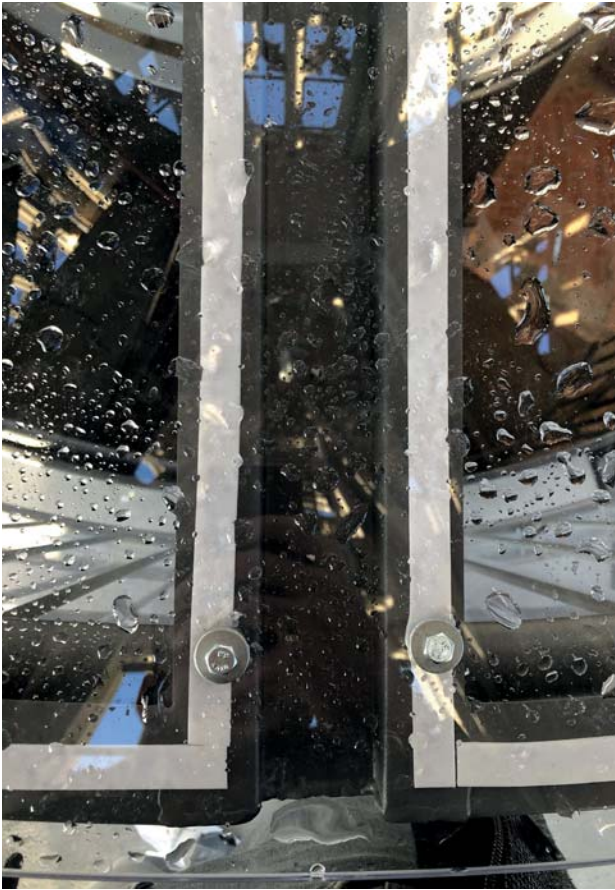
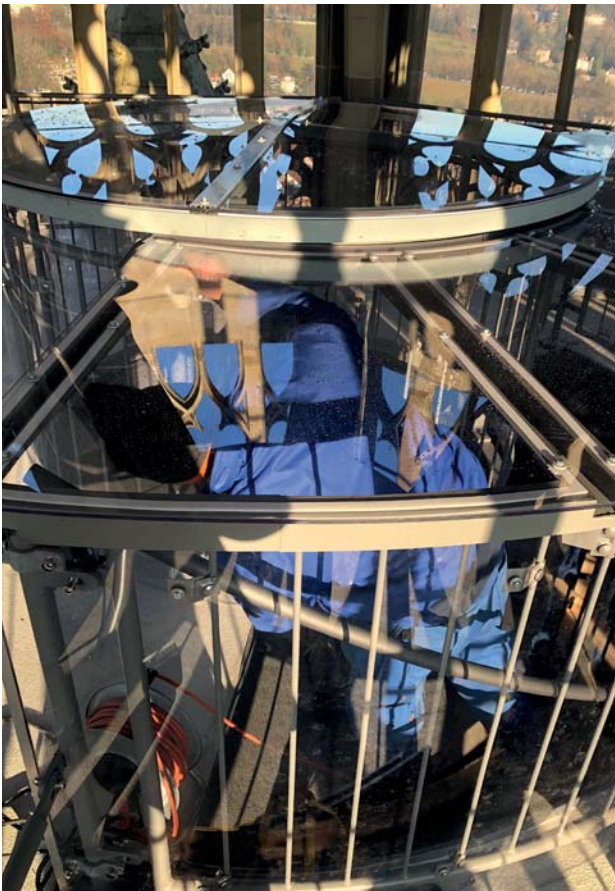
Impressionen vom Einbau der neuen "Laterne". Diese ermöglicht ganz neue Einblicke in das Helmstrebewerk.

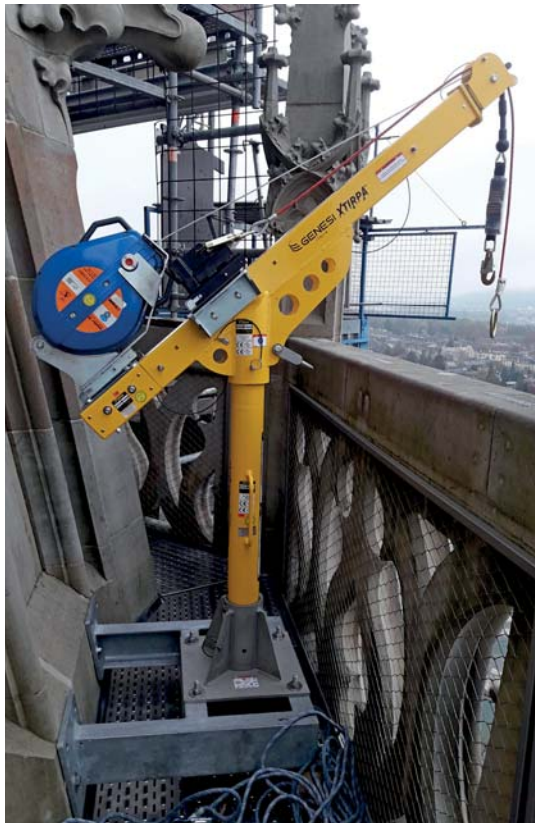
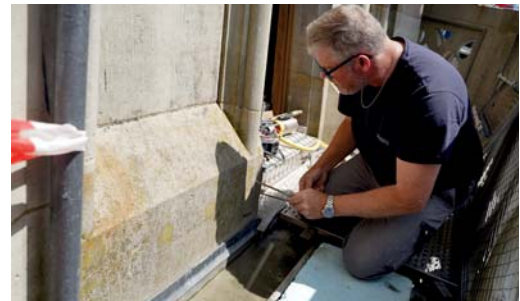
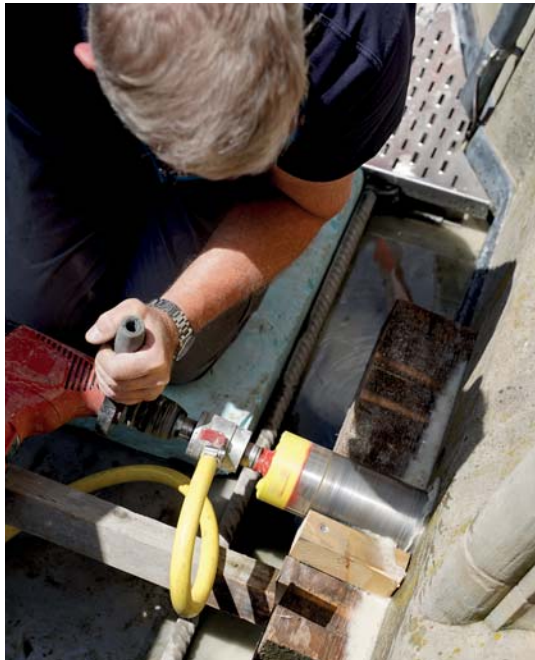
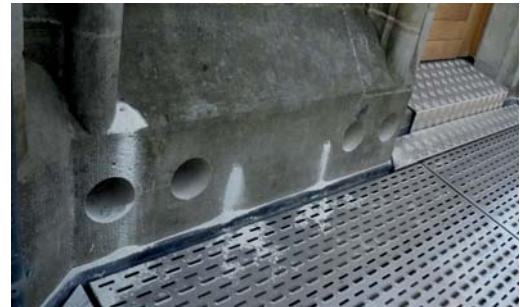
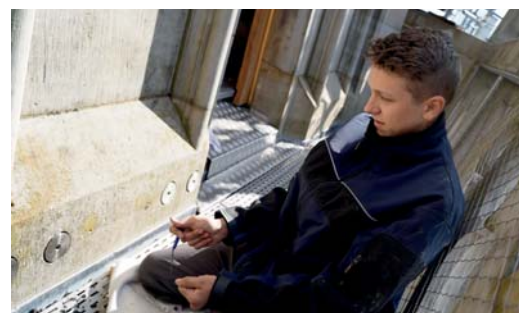
- o.l.** Ausleger der Fassadenbefahranlage an einer der künftig möglichen Positionen.
- o.r.** Prinzipskizze künftiger Kontrollgänge am Turm.
- m.o.r.** Massaufnahme vor Ort.
- m.u.r.** Am Helm Fuss wurden pro Achteckseite zwei mögliche fixe Standorte vorbereitet. Hierfür wurden nach Absprache mit dem Bauingenieur pro Seite vier Löcher in den Helmsockel gebohrt und Schraubhülsen eingeklebt.
- u.l.** Kernbohrung im Helm Fuss.
- u.r.** Einkleben der Schraubhülsen.

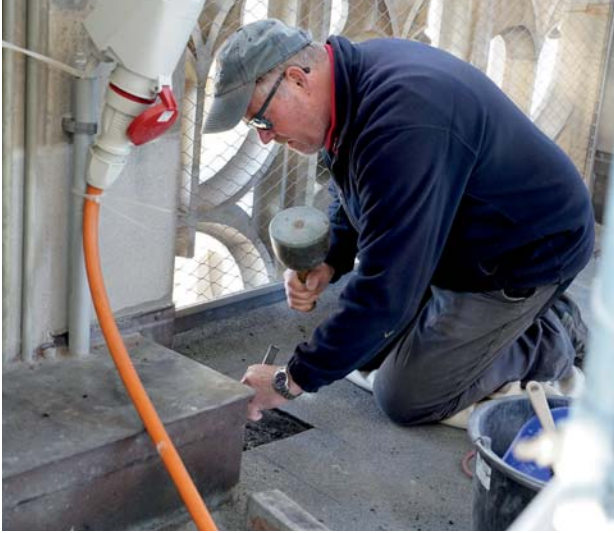
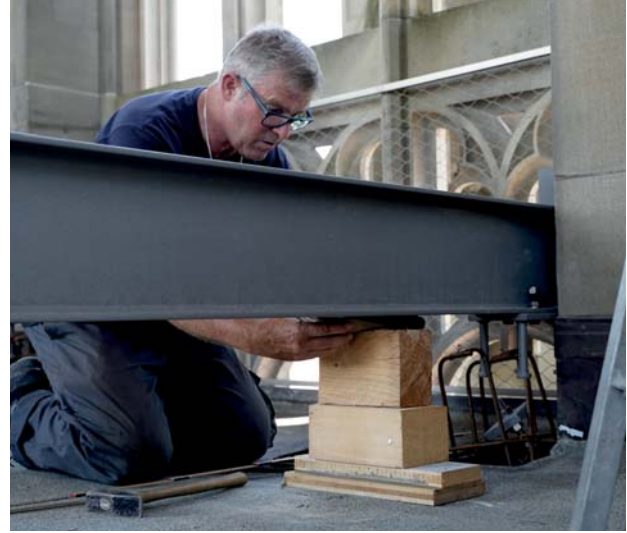
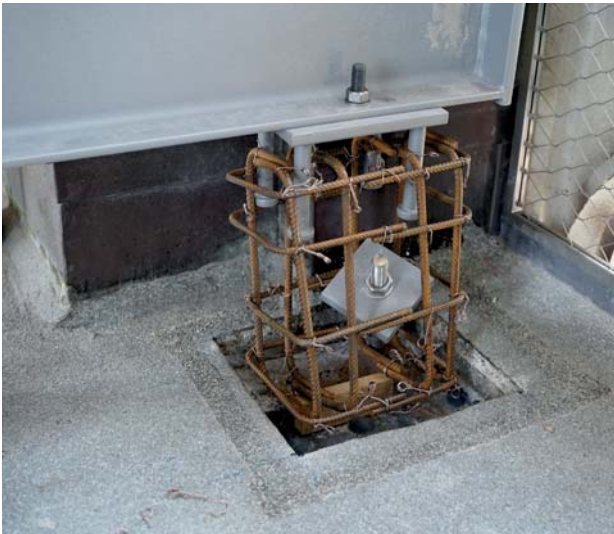
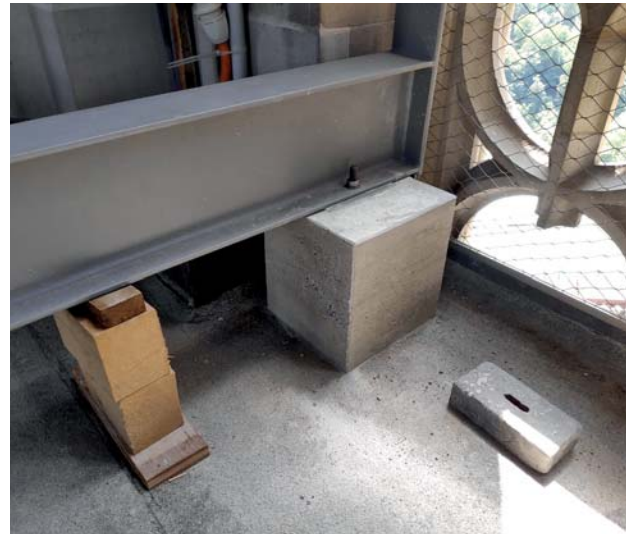
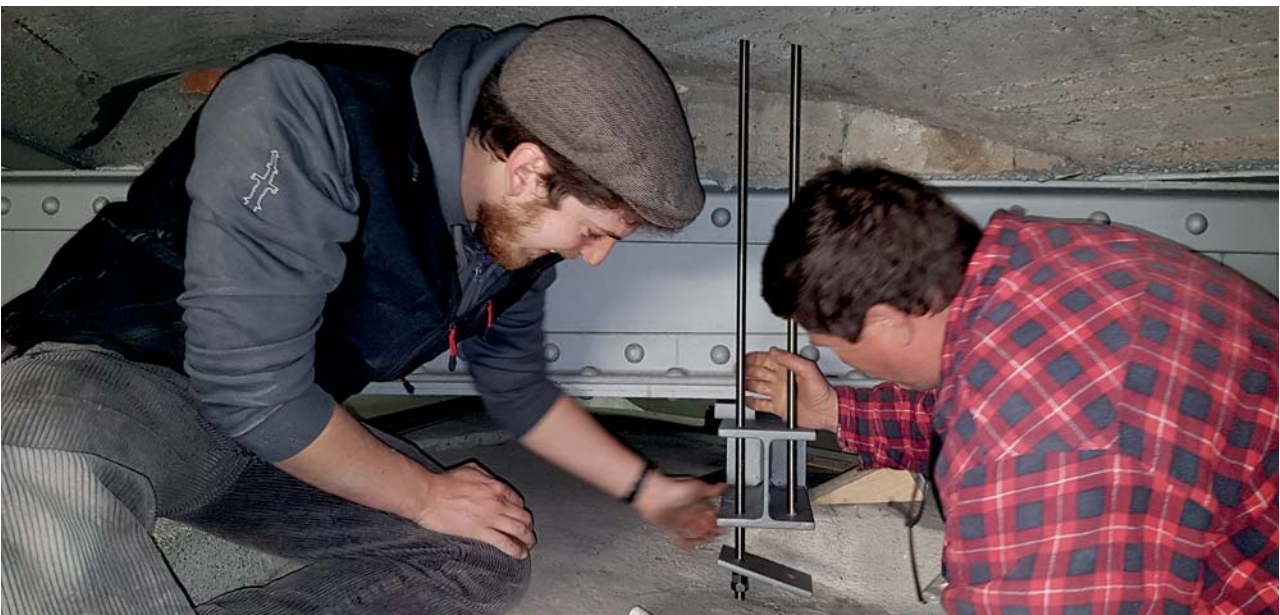
- o.l.** Aushauen der Auflager der Kranbahn im bestehenden Unterlagsboden.
- o.r.** Exaktes Ausrichten der Kranbahn.
- m.l.** Armierung für den Betonsockel.
- m.r.** Fertig betonierter Sockel mit Verschraubung.
- u.l.** Fixieren der Kranbahn in beengten Verhältnissen unter dem Haspelboden.

Auf dem Fahrgestell mit Motorblock liegt ein Teleskoparm, an welchem die Lasten aufgezogen und in den Haspelboden hineingehievt werden können. Die maximale Tragkraft dieser Einrichtung beträgt 450 kg. Damit können nun Gerüst- und Baumaterialien hochgezogen werden. Zur einfacheren Zugänglichkeit des Haspelbodens wurde beim westlichen Fenster des Haspelbodens das Stabwerk entfernt und durch eine leicht demontierbare Holzkonstruktion ersetzt. Diese kann bei Bedarf herausgenommen werden, um auch sperrige Gegenstände transportieren zu können. Vorbild ist eine entsprechende Öffnung auf Höhe des Glockenstuhls im Viereck Nord, wo vermutlich bereits im 19. Jahrhundert eine ähnliche Lösung

mit einem Stabwerk aus Eichenholz realisiert wurde. Die Einrichtung wird 2020 in Betrieb genommen und wird langfristig bei vielen zu erwartenden Arbeiten wertvolle Dienste leisten.

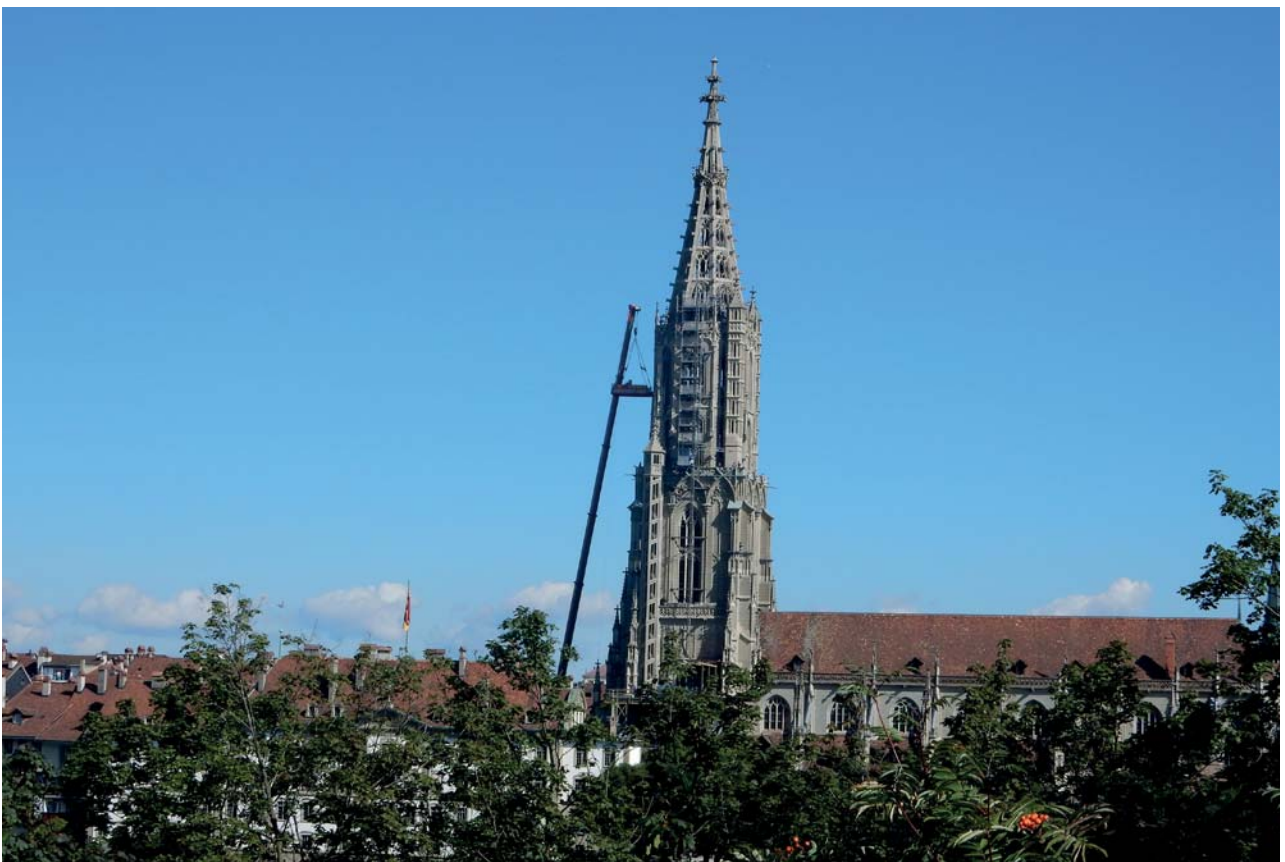
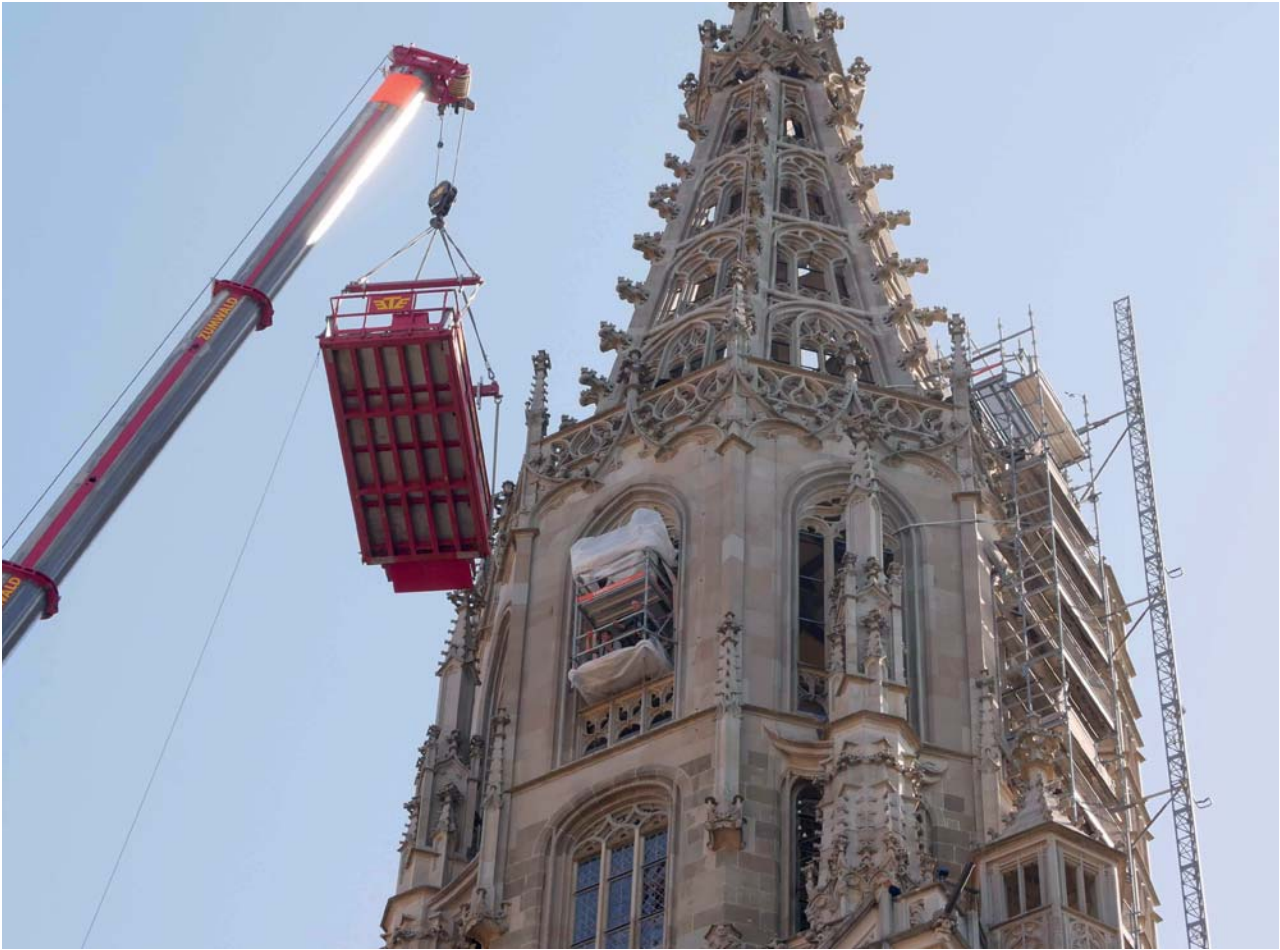
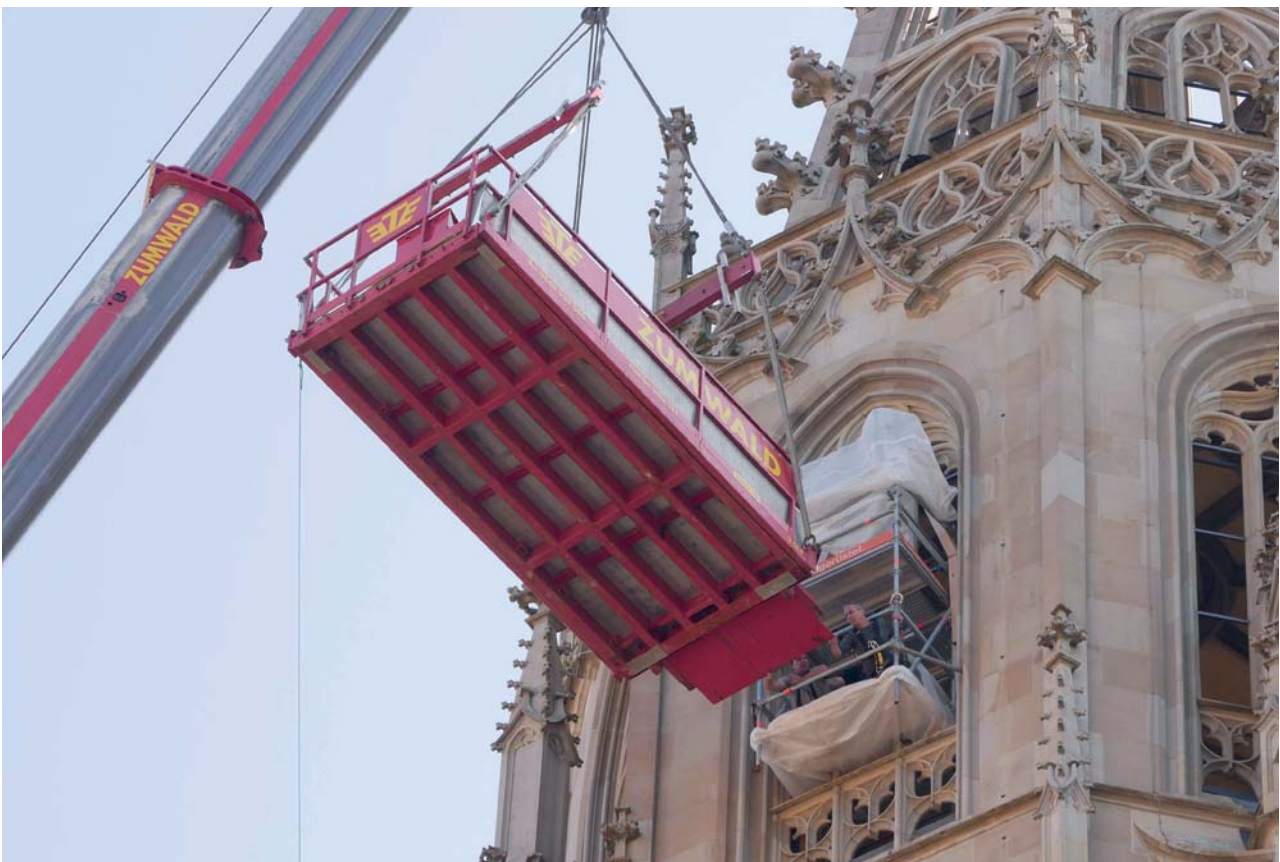
o.l. und u. **Transport des Auslegearms mittels Barelle.**
 o.r. **Ausbau des Stabwerks zur Vergrößerung der Transportöffnung.**

Das Andocken der Barelle auf Niveau Haspelboden und das anschließende möglichst zügige Hineinschieben der Lasten in den Turm verlangte von allen Beteiligten höchste Konzentration.

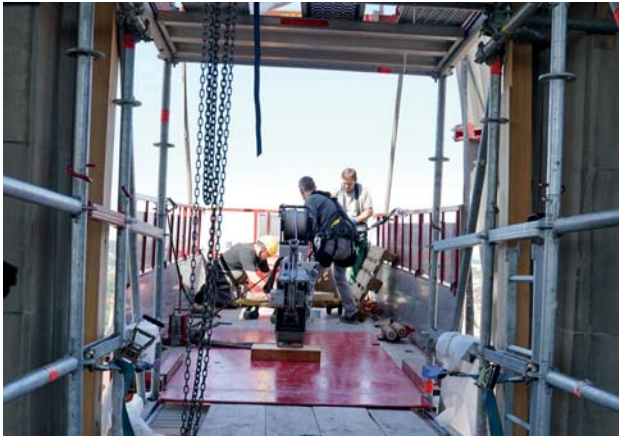
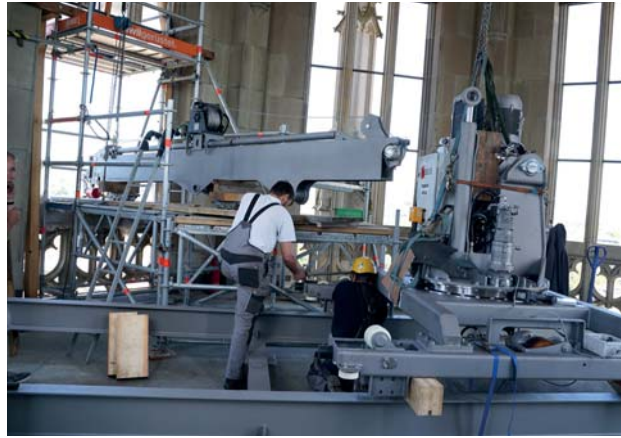
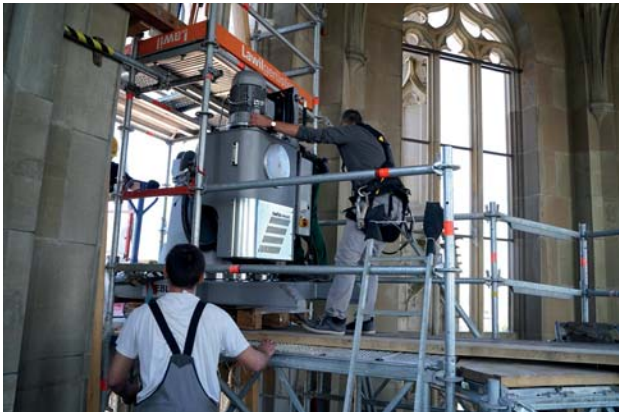
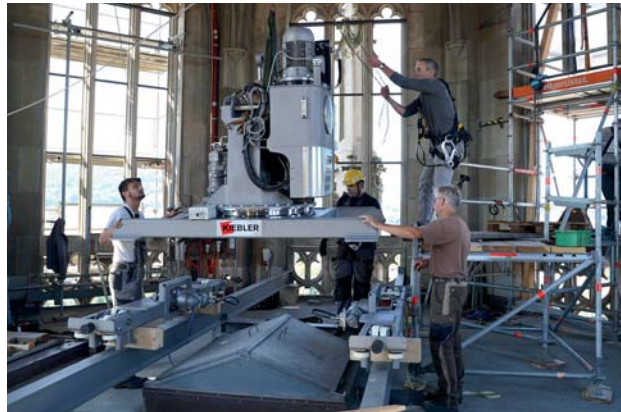
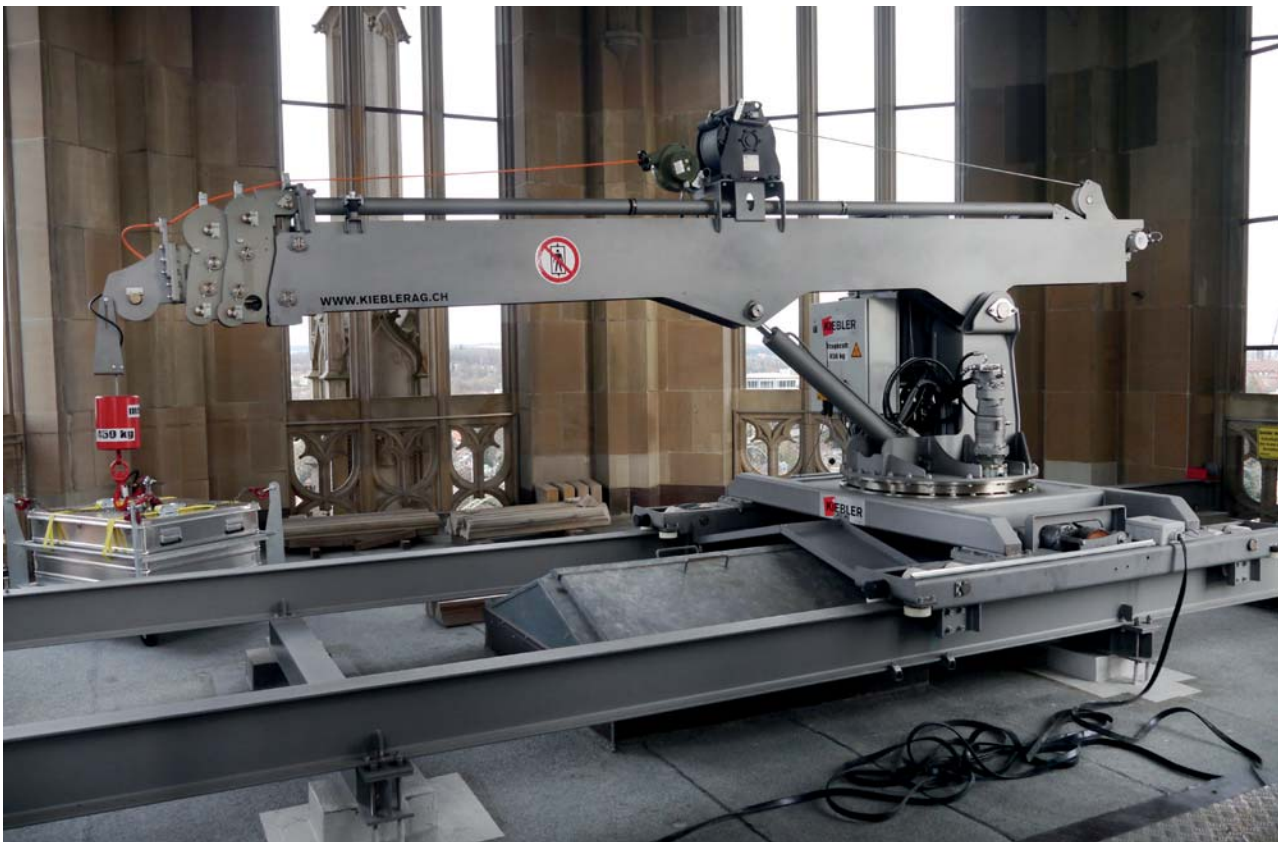
- o. und m.** Durch den Ausbau des Stabwerks war der Transport durch die Fensteröffnung möglich.
Der Auslegearm war durch seine Abmessungen und Gewicht nicht ganz einfach zu installieren.
- u.** Fertig eingebauter Kran. Danach fanden weitere Justierungsarbeiten, Elektroanschlüsse und die Inbetriebnahme der Anlage mit Schulung unserer Mitarbeitenden statt.

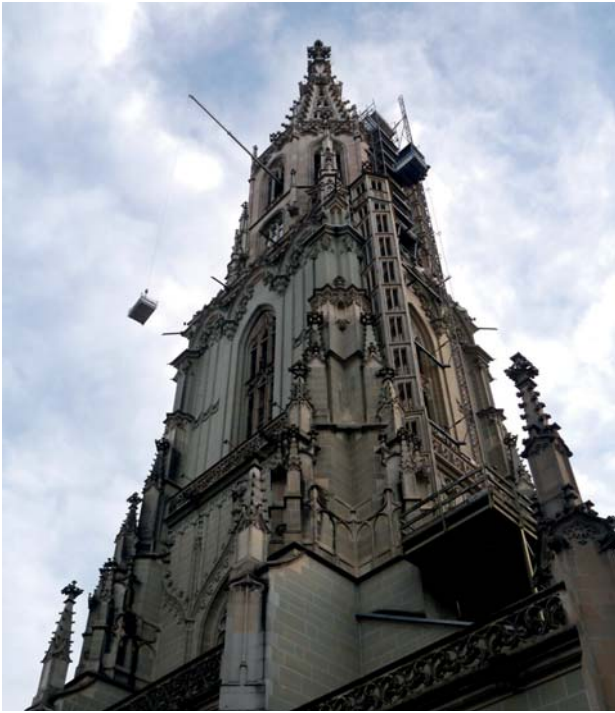
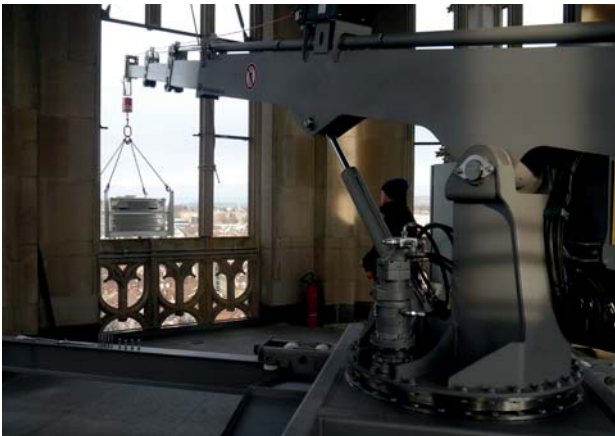
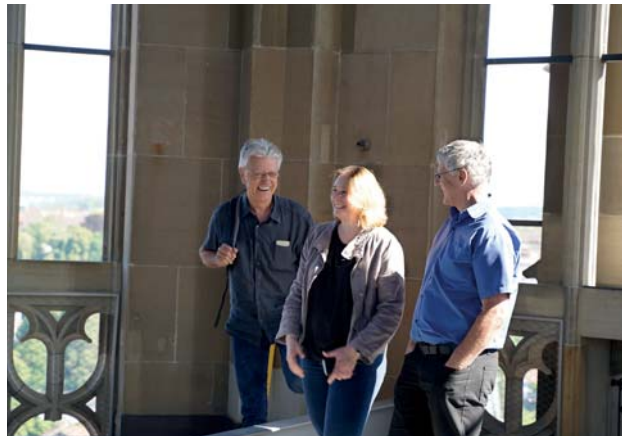
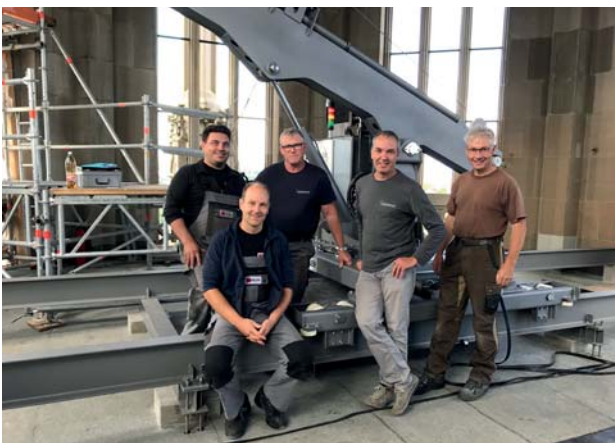
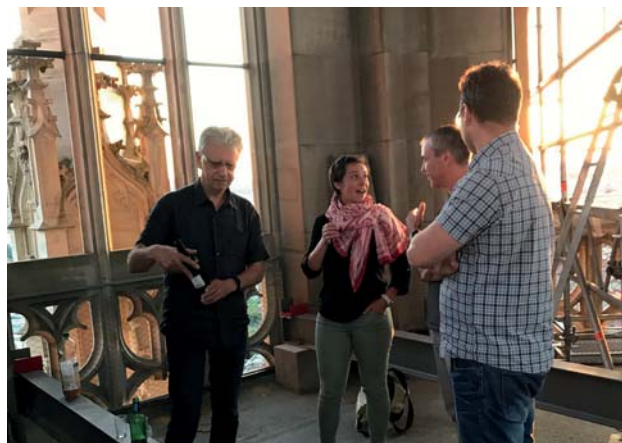
- o.l.** Der teleskopartige Auslegearm hat eine Länge von 13 m und reicht damit bequem bis auf den Münsterplatz.
- o.r.** Mit der speziell angefertigten Transportkiste kann zukünftig Material sicher vom Münsterplatz auf den Haspelboden transportiert werden.
- m.l.** Blick auf den Teleskoparm mit Transportkiste und Masswerköffnung.
- m.r.** Freude nach gelungenem Einbau!
- u.** Die Münsterbauleitung dankt den Hauptbeteiligten für den reibungslosen und vor allem unfallfreien Ablauf der herausfordernden Arbeiten.

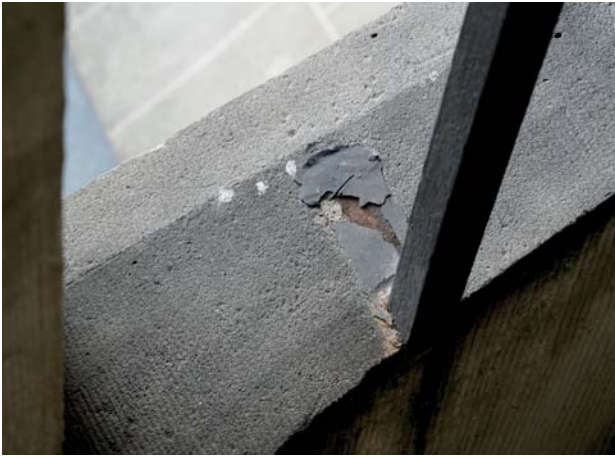
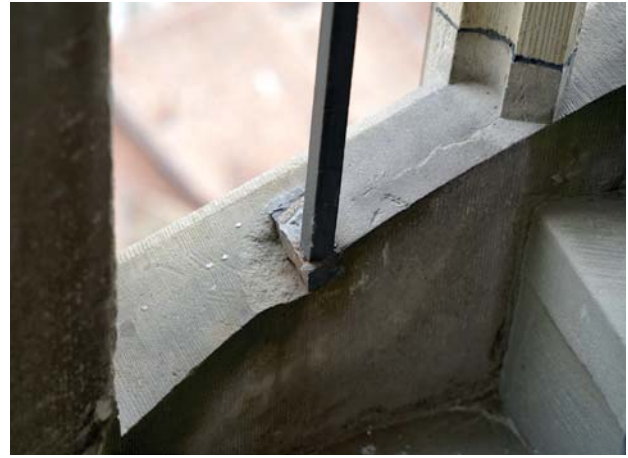
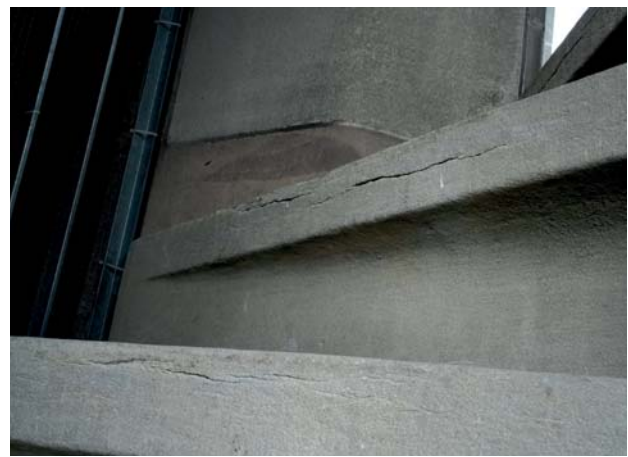
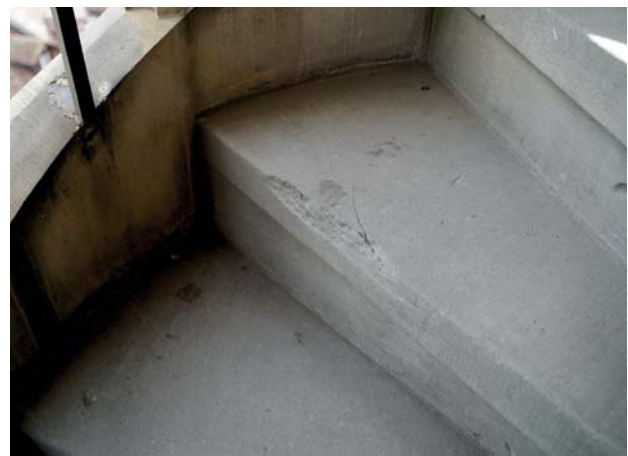
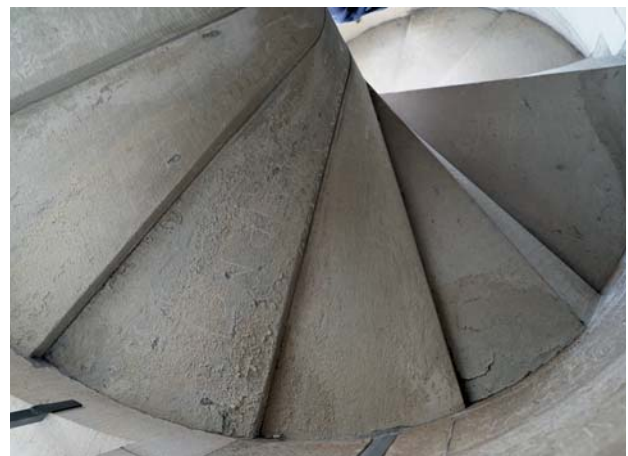
Seite 33

o.l. und o.r.	Rostender Vierkantstahl mit Abplatzungen im Sandstein und Mörtel.
u.l.	Grobplanung der Massnahmen mit Aufwandschätzung.
m.o.r.	Offene Risse in den Treppenstufen.
m.u.r.	Abgeplatzte Kanten, die mit einem speziellen Treppenmörtel ergänzt wurden.
u.r.	Auch die Untersichten der Stufen hatten feuchtigkeitsbedingte Schäden.

Tiefgreifende Massnahmen waren sowohl an der Unter- wie auch der Oberseite der Stufen erforderlich. Die Oberseiten der Stufen wurden mit einem mechanisch sehr stabilen Mörtelmaterial – einem speziellen Treppenmörtel – ertüchtigt. Restauriert wurden auch die Wandflächen, welche vorwiegend aus Zuger Sandstein bestehen und die für diesen Stein typischen Schadensbilder aufweisen.

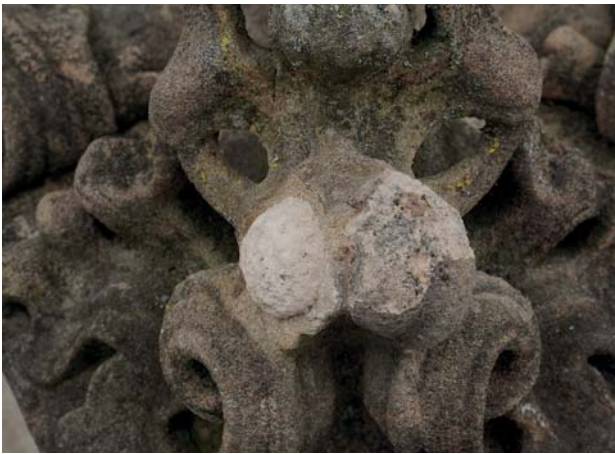
- o.l und o.r.** **Kontrollgang 2018, Abnahme eines abgelösten Deckmörtels von 2000.**
- m.l.** **Ungenügende Haftung zwischen Kernmörtel und Deckmörtel aufgrund noch fehlender Erfahrung 2001, kombiniert mit starkem biogenem Bewuchs.**
- m.r.** **Aufsicht Krabbe am Fialenries mit kleinen Reparaturmassnahmen aus Kontrollgang 2009.**
- u.l.** **Unerklärliche Zersetzung einer Aufmörtelung an einer Krabbe, Zustand 2019. Das Schadensbild konnte auf die Einwirkung von biogenem Bewuchs zurückgeführt werden.**
- u.r.** **Schäden an der historischen Steinoberfläche durch bestimmte Flechtenarten.**

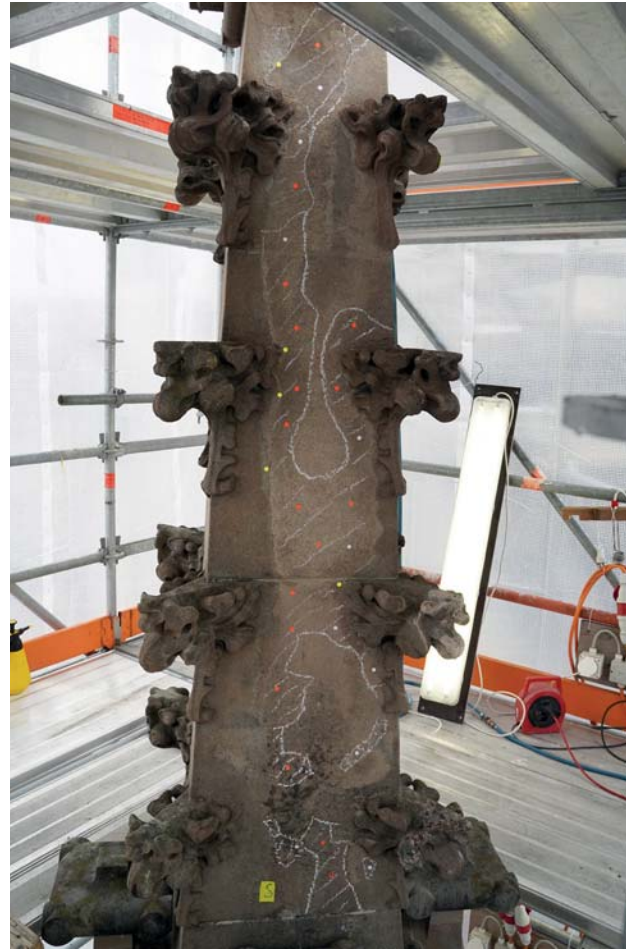
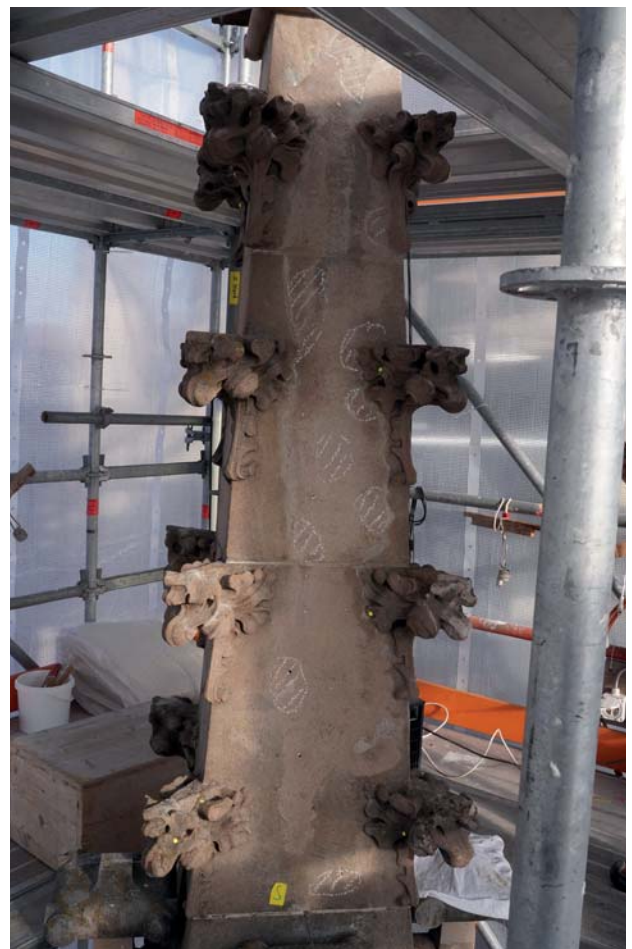
Seite 41

- o.l.** **Südansicht Fialenries, angetroffener Zustand 2000 vor der Restaurierung.**
- o.r.** **Zustand 2019: Die flächigen Aufmörtelungen weisen teils nach 19 Jahren in den Randbereichen Hohlstellen auf. Die Verwitterung schritt jedoch offensichtlich im Mörtel und nicht am Naturstein fort. Der Mörtel erfüllt seine Schutzfunktion noch immer und konnte 2019 stabilisiert werden.**
- u.l.** **Injektionen zum Hintergiessen der abgelösten Mörtelbereiche von 2000. Foto 2019.**
- u.r.** **Die hohl klingenden Stellen konnten damit deutlich reduziert werden. Foto 2020.**

Nebst der Sicherung der alten Aufmörtelungen wurden weitere Massnahmen ausgeführt: Bei der Reinigung wurde sehr zurückhaltend vorgegangen, vor allem der biogene Bewuchs wurde trocken oder mit wenig Wasser abgebürstet. Einige Stellen mussten mit Wasserstoffperoxid behandelt werden. Die Massnahmen von 2002 wurden teilweise ergänzt: Fugen wurden mit Injektionen stabilisiert, Schalen am Zuger Sandstein wurden mit Mikrozement verfüllt. Es kam ein breiter Katalog der heute verfügbaren Restaurierungsmassnahmen zur Anwendung. Dabei wurde ausdrücklich das Ziel verfolgt, ohne Not möglichst keine Massnahmen von 2002 nachträglich zu ersetzen.

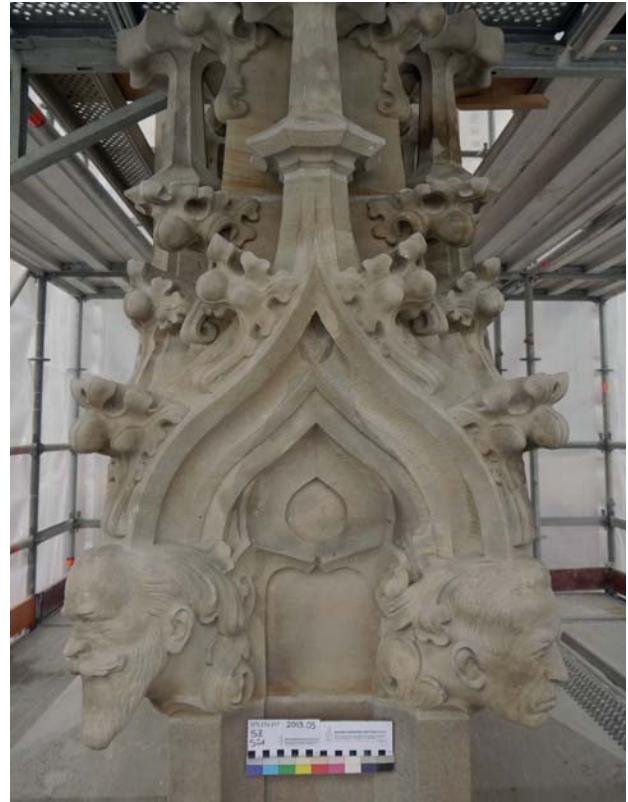
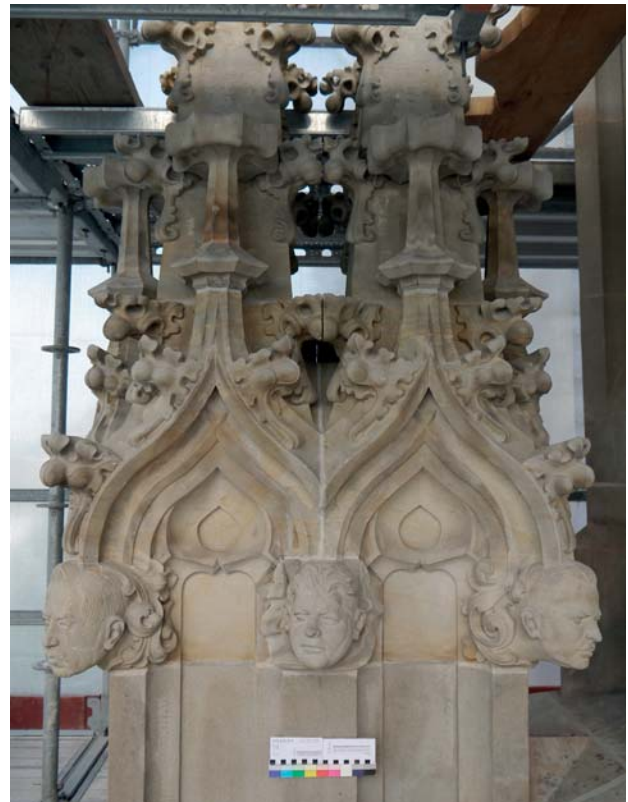
Schlusszustandsfotos 2019. Impressionen der reich dekorierten Zwillingstiale und dem darunterliegenden Baldachin.

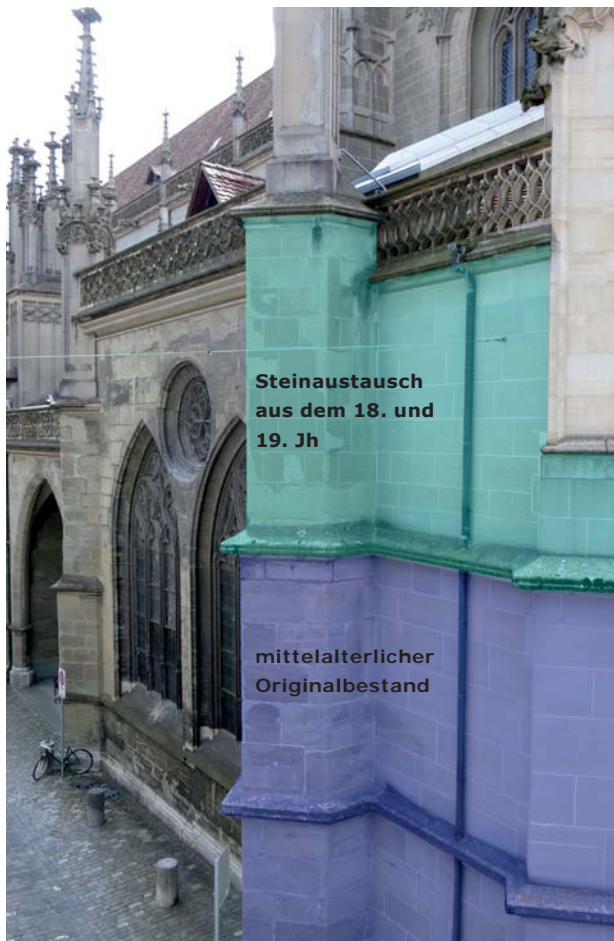
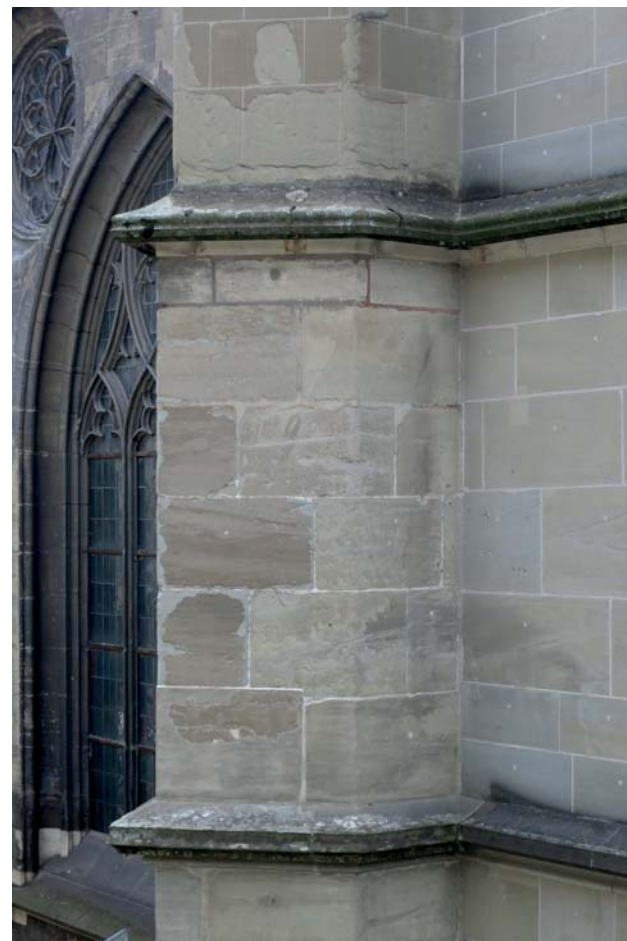
- o. Kartierung der Steinschäden: Gut sichtbar ist der grossflächige Oberflächenverlust.
- u.l. Vorzustand 2018: Im unteren Bereich des Pfeilers weitgehend mittelalterlicher Originalbestand, der obere Teil mit grossflächigem Steinaustausch aus dem 18. und 19. Jh.
- u.r. Mittelalterlicher Bestand, besser erhalten als die Steinverkleidungen aus dem 18. und 19. Jh.

Die Vierungsplatten besaßen starke Oberflächenschäden und waren tief entfestigt. Das strukturelle Defizit an diesem Steinmaterial zeigte die Grenzen der Möglichkeiten heutiger Restaurierungsmassnahmen auf. Aufgrund des Zustandes der Flächen wurde zu Beginn der Sanierung über einen Steinaustausch nachgedacht. Darauf wurde nach intensiver Diskussion mit dem Baukollegium verzichtet. Die betreffenden Quader wurden gemäss Vorschlag der Münsterbauleitung grossflächig aufmodelliert. Eine vorgängige Steinfestigung hat die gewünschten Resultate erbracht und einen tragfähigen Untergrund geschaffen.

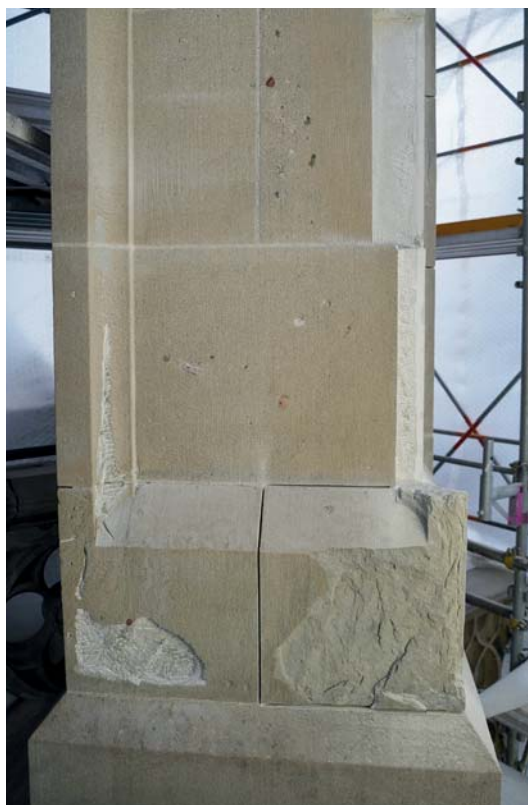
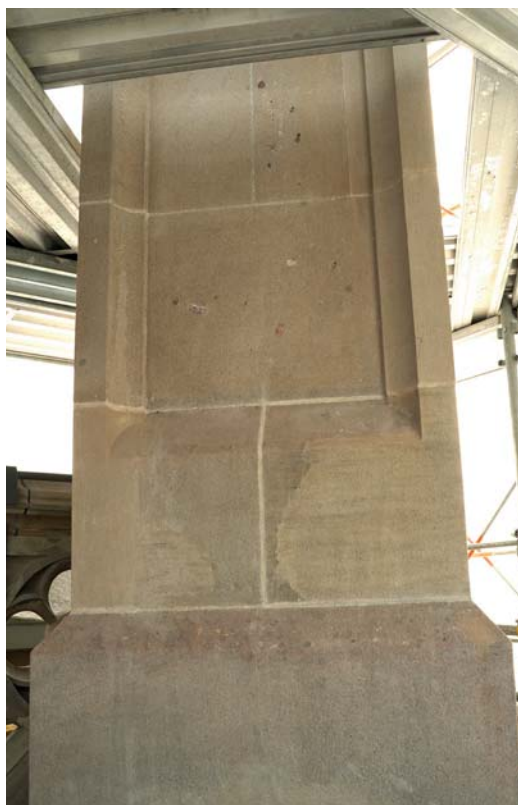
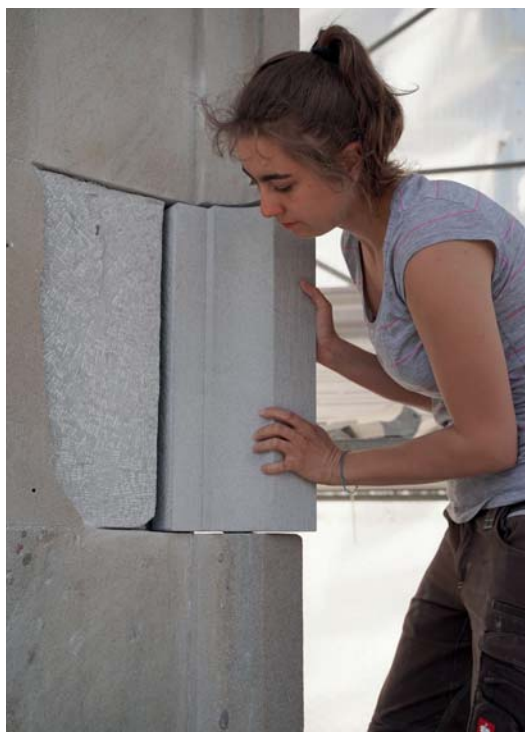
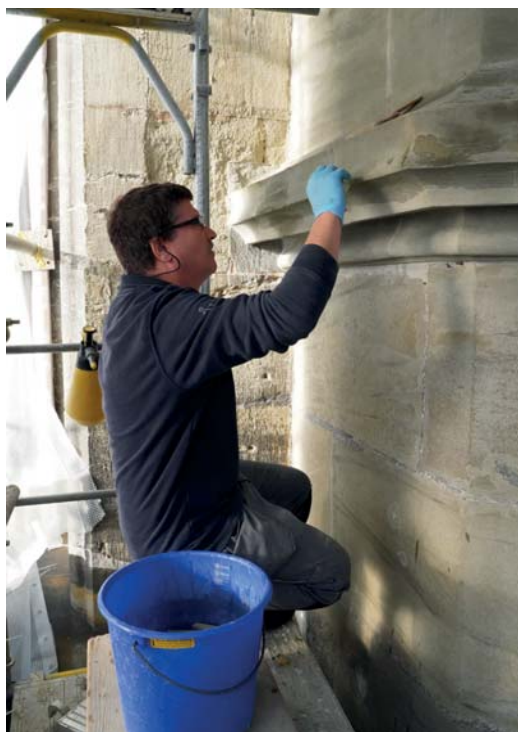
- o.l.** Die Eckprofile im Schaftbereich aus Zuger Sandstein waren stark geschädigt. Hier wurden Vierungen aus Bollinger Sandstein eingesetzt.
- o.r.** Schlusszustand. Das Sockelstück konnte mit Teilvierungen erhalten werden.
- u.l.** Lili Beile, Lernende im 4. Lehrjahr, beim Einsetzen der Vierungen.
- u.r.** Finisharbeiten am originalen, reichhaltig profilierten Gesims.

einzelne Steinvierungen eingesetzt. Auch diese neuen Werkstücke aus Bollinger-sandstein hoben sich deutlich von der umgebenden roten Patina des Zuger Sandsteines ab. Es wurde beschlossen, diese hier mit einer leichten Lasur farblich anzugleichen.
