Berner Münster-Stiftung
Tätigkeitsbericht 2019

Münsterbauleitung Bern, Mai 2020
Annette Loeffel, Hermann Häberli
Christoph Schläppi, Peter Völkle

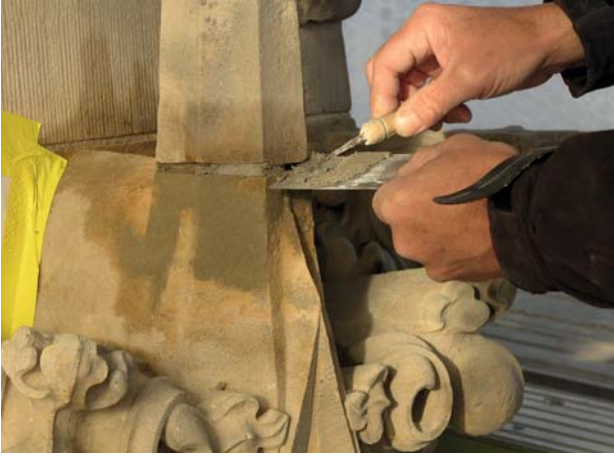
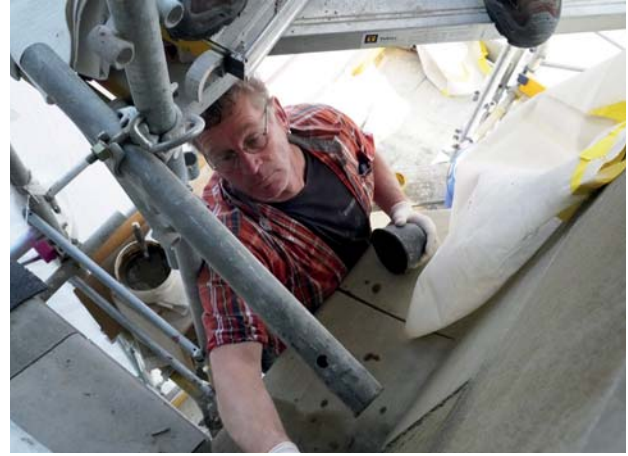
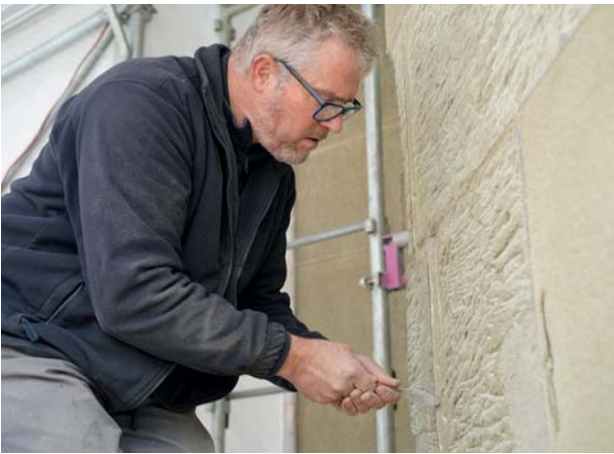
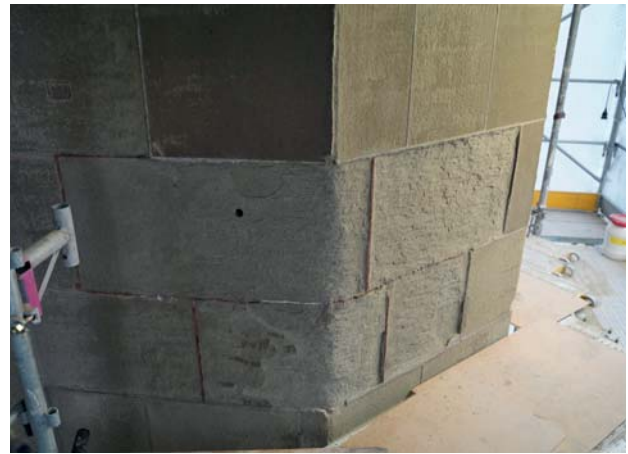
o.l
o.r. und m.l.
m.r.
u.l.
u.r.

**Neuverfugen im Obernkirchener Sandstein.
Flächige Mörtelantragungen am Pfeiler. Grenzbereich Mörtelantrag oder Vierungsplatte.
Als Testfläche wurden diese Bereiche 2019 mit Mörtel "verputzt".
Mörtelantragung am Schaft. Hier an einem noch gut erhaltenen Eckprofil.
Fertige Mörtelergänzung in noch nassem Zustand.**

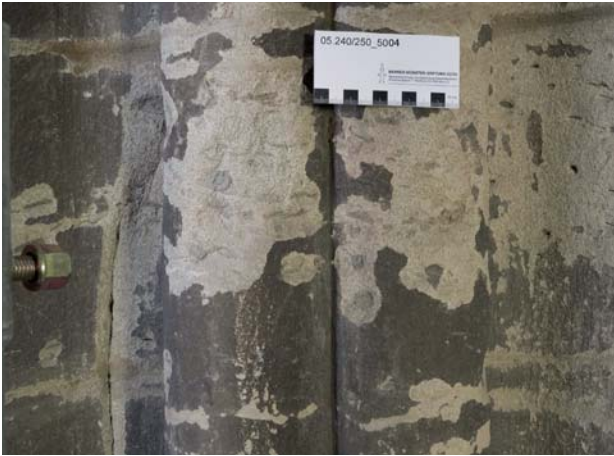
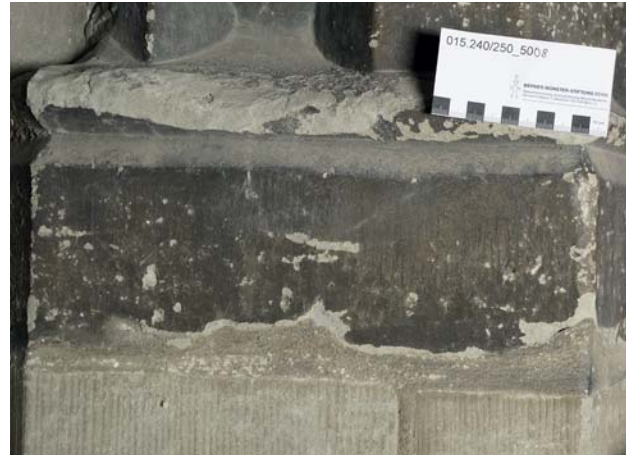
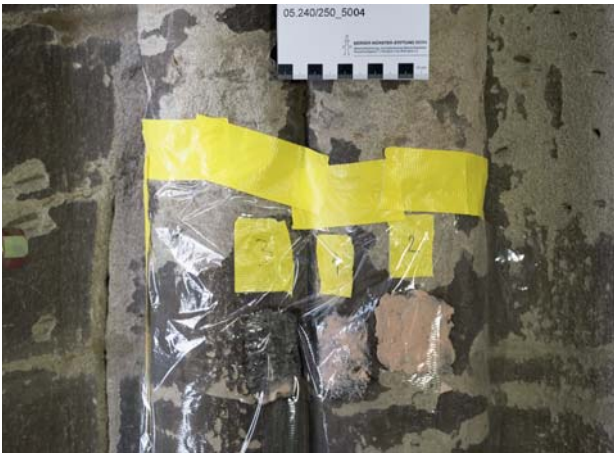
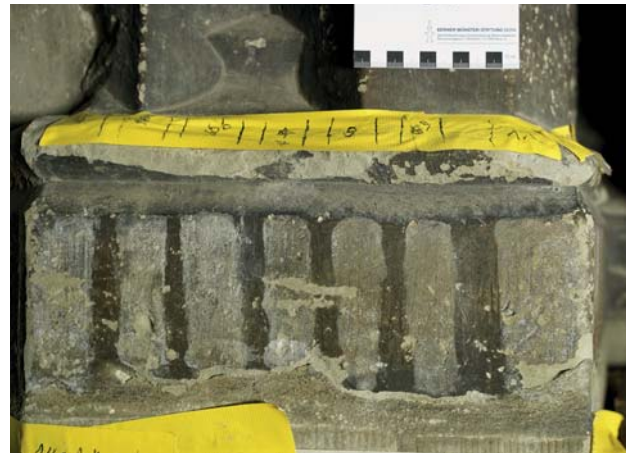
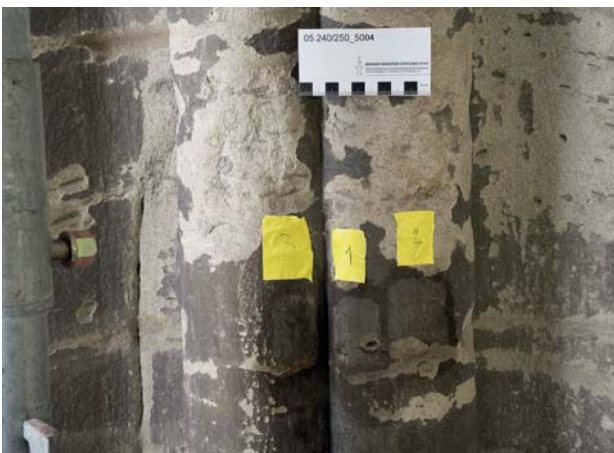
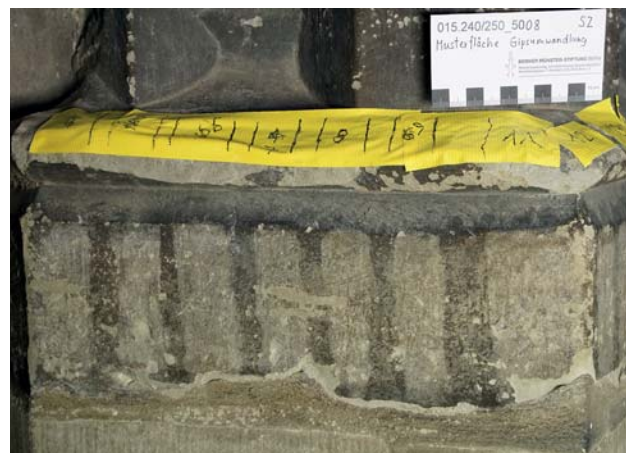
Anlegen von Musterflächen zur Reduktion der schwarzen Gipskrusten im Westportal Nord. Erste Versuche in herkömmlicher Technik mit dem Mikrosandstrahlgerät brachten leider nicht die gewünschten Resultate, die Krusten wurden zu stark aufgebrochen. Daher wurden weitere Versuche mit Ionentauscherpasten angelegt.

- o.l. und o.r. Zwei Musterflächen im Sockelbereich des Portals im Vorzustand.**
- m.l. Luftdichte Abdeckung der Ionentauscherpaste CTS Ionex OH während der Einwirkzeit.**
- m.r. Nach den Versuchen mit verschiedenen Einwirkzeiten konnten ein Reinigungseffekt sowie helle Schleier (vermutlich Kalziumkarbonat) festgestellt werden.**
- u.l. und u.r. Nach der Gipsumwandlung wurde eine Neutralkompressse aufgetragen, die Schleier reduziert.**

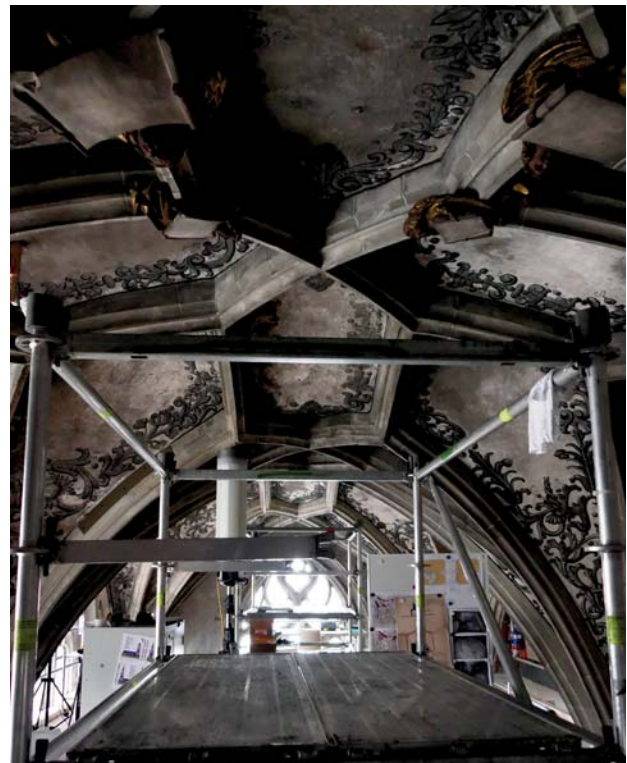
- o. Bubenbergkapelle, Vorabzug einer Schadenskartierung der Gewölbeoberflächen mit multiplen sich überlagernden Schadensbildern.
- u.l. Reinigungsarbeiten an den Gewölbekappen.
- u.r. Blick in das stark verschmutzte Kapellengewölbe.

Die Malschicht hat sich durch die Wasserschäden zum Teil grossflächig abgelöst, das Bindemittel, ein Leim, hat längst seine Festigkeit eingebüsst, was zum Pudern und zur Blasenbildung der Malschicht geführt hat. Damit einhergehend waren offensichtlich bereits früh grosse Malschichtverluste vorhanden, was die zahlreichen Übermalungen, möglicherweise aus unterschiedlichen Zeiten, deutlich machen. Bereits zwischen 1911 und 1913 wurden an den Malereien in der Kapelle umfangreiche Restaurierungsmassnahmen durch die Firma De Quervain & Schneider durchgeführt. Das Resultat dieser Massnahmen ist bis heute gut ablesbar. Sie haben vor allem verhindern können, dass der Malereibestand noch weitere

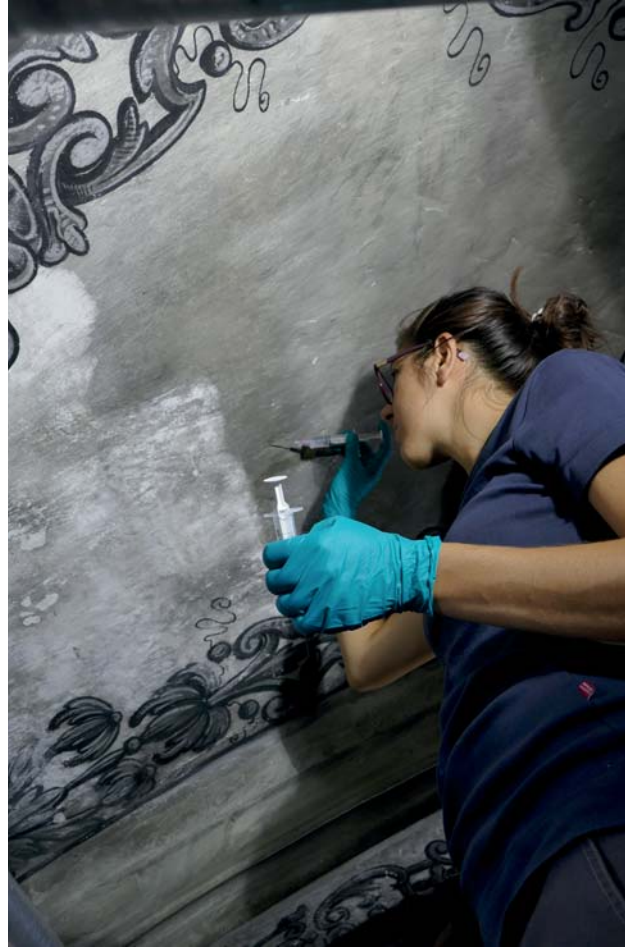
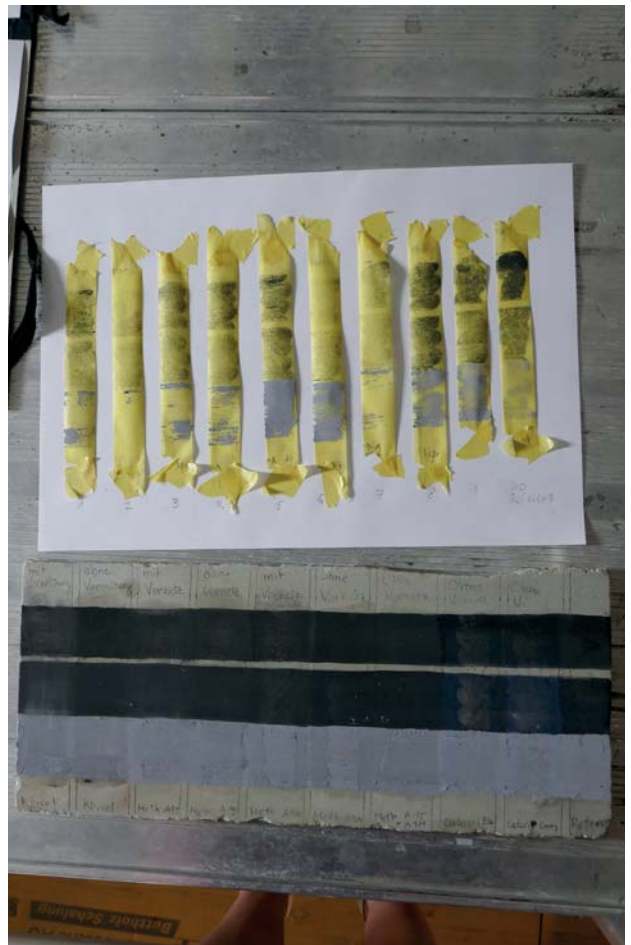
- o.l. Verklebung eines durch Rostsprengung abgelösten Rippenstückes.
- o.r. Stark rostende Dübel der Gewölbeaufhängung um 1911. Diese Stellen wurden freigelegt und entrostet.
- m.l. Nach der Entrostung. Ohne weitere Wassereinträge von oben wird der Schaden nicht weitergehen (Galerieabdichtung von oben erfolgte bereits 2003).
- m.r. Ergänzung der Freilegungen mit Kalk-Zementmörtel.
- u.l. und u.r. Kartierung der von Rostsprengung betroffenen Gewölberippen.

■ verrostete Dübel, freigelegt, entrostet, mit Oxatrol und Rost Primer Plus (Lowe) als Restschutz behandelt.
 Die Dübel wurden dann mit einem Kalk-Zementmörtel* und mit Deckmörtel Gorten (gelb und blau) verstopft.
 Massnahmen durch A. Dubach ausgeführt

Parallel zur Gewölbesicherung waren Arbeiten an den Rippen erforderlich. Infolge der Wassereinbrüche waren zahlreiche Verbindungen, mit denen die Rippen im frühen 20. Jahrhundert verstärkt worden waren (vgl. TB 2006, S. 22 ff.), stark angerostet. Der dadurch entstehende Druck hatte zu zahlreichen Rostabsprengungen vor allem an den Mörtelstreifen und vereinzelt sogar an Steinrippen geführt. Die Risse in den Steinen wurden in Rücksprache mit Bauingenieur Peter Schmied mit Acrylharz vor Ort verklebt und mit kleinen Verdübelungen zusätzlich gesichert. Die Eisenteile wurden mit Bürsten mechanisch entrostet und blank abgeschliffen, anschliessend eingeölt und zusätzlich mit einer Rostschutzfarbe gestrichen. Abschliessend wurden die Fehlstellen mit der bewährten Mörtelmischung geschlossen.

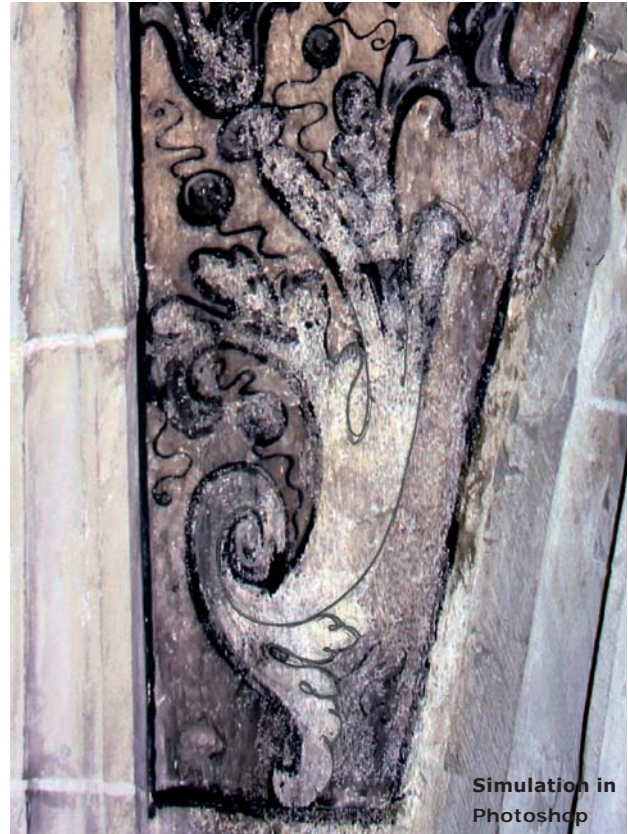
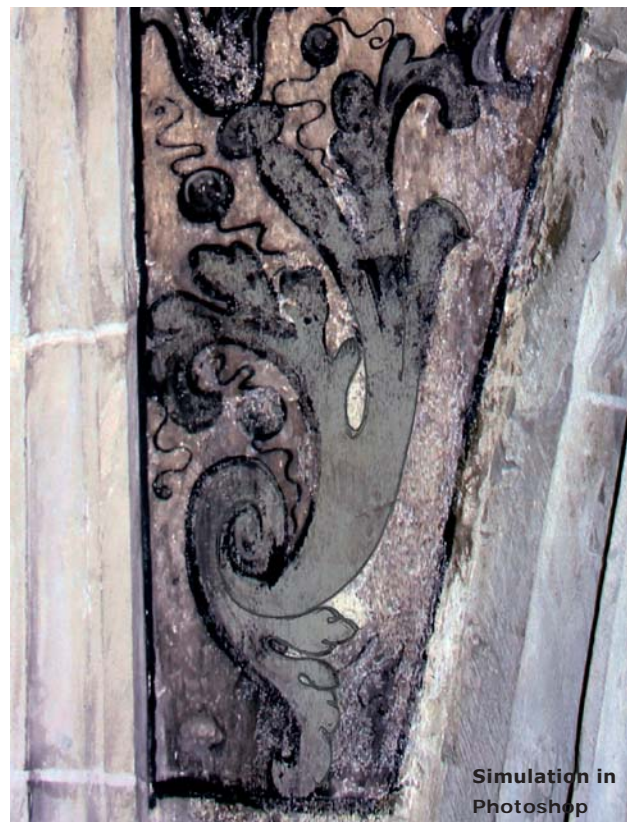
- o.l.** In den Flächen der Gewölbekappen werden als erstes die am stärksten störenden Flecken mittels Strichretuschen reintegriert. Danach wird das Gesamtbild aus Distanz begutachtet und bei Bedarf weitere Retuschen vorgenommen.
- u.l.** Vorzustand einer grossen Fehlstelle in einem Gewölbespickel im Feld 90, Nordhälfte.
- o.r. und u.r.** Grosse Fehlstellen in den Gewölbemalereien werden zuerst auf Fotodrucken simuliert und der angestrebte Retuschierungsgrad wird mit dem Münsterbaukollegium diskutiert (oben: nur Konturen ergänzt, unten: Ornamentfläche zurückhaltende abgedunkelt).

Silikatkreiden und Lasuren angelegt. Dadurch können die Fehlstellen sehr gut integriert werden, bleiben aber eindeutig als Ergänzungen wahrnehmbar.

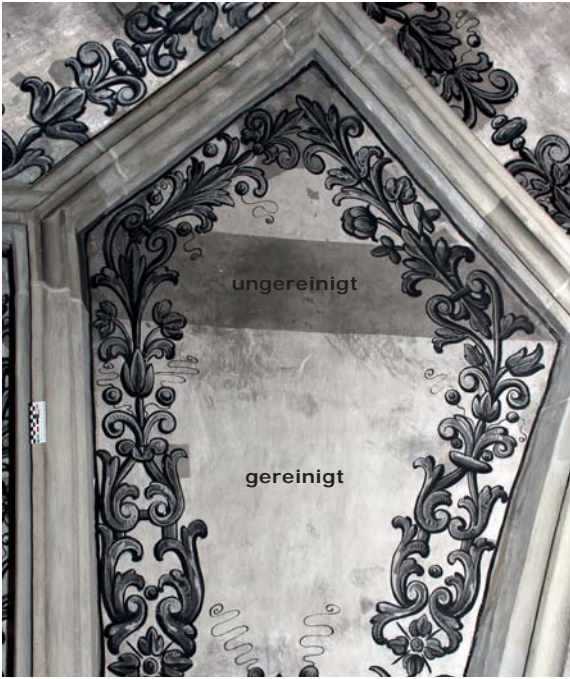
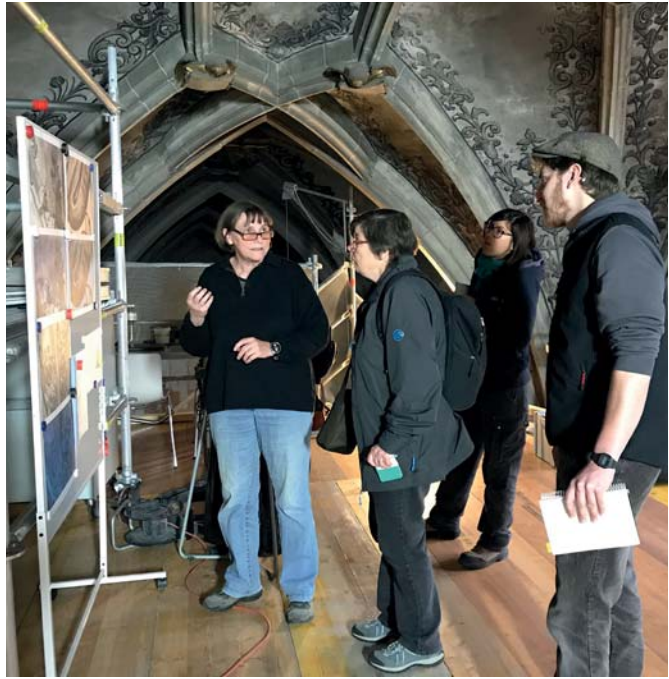
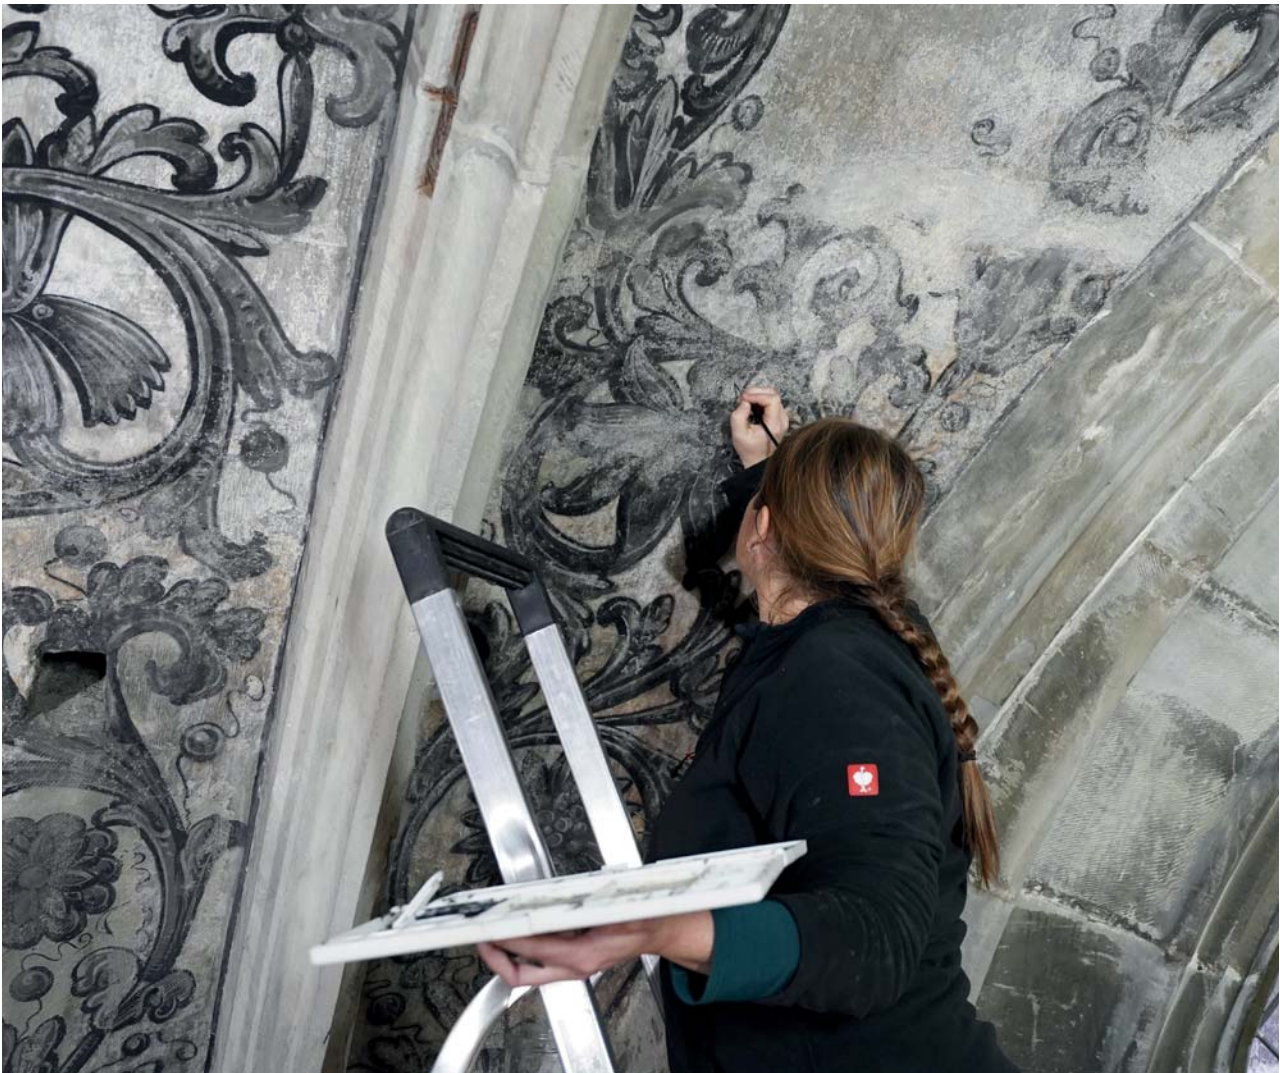
- o.l.** Gewölbekappe nach der Reinigung. Der dunkle Streifen zeigt den Vorzustand.
- o.r.** Besprechung der Befunde und der zu entnehmenden Proben vor Ort (v.l.n.r. Cornelia Marinowitz, Christine Bläuer, Rowena Pasche, Max Butz).
- u.** Restauratorin Anika Basemann bei der Ausführung der ersten Retuschen.

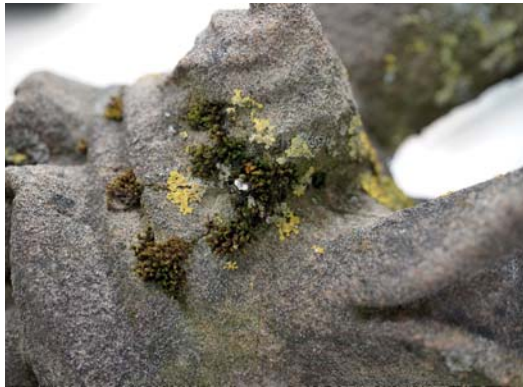
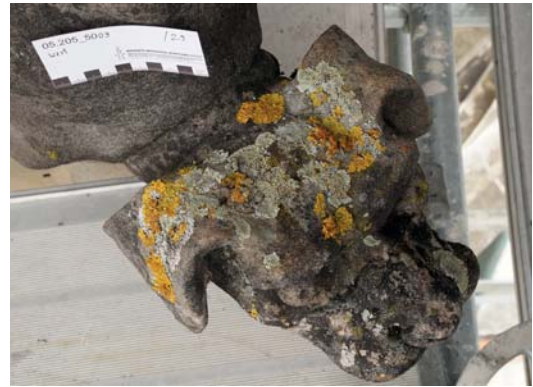
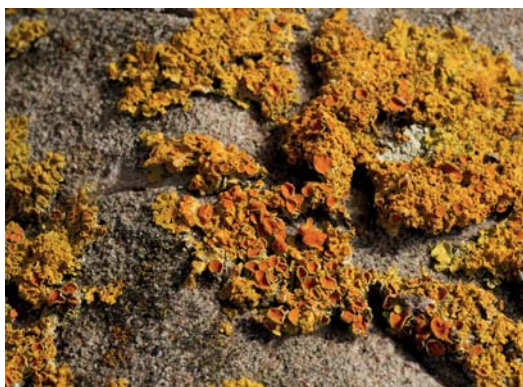
Artenvielfalt: Algen, Flechten und Moose erobern die Steinoberflächen. Die meisten sind harmlos, einige Arten schädigen jedoch Mörtel und Steine.

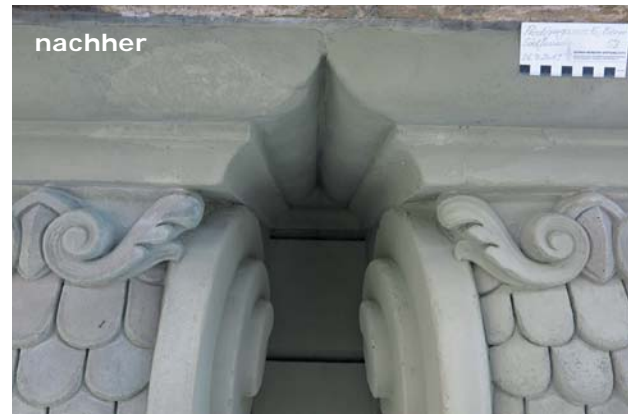
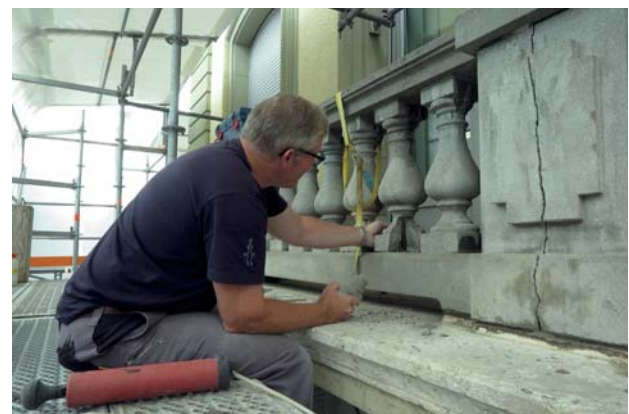
- o.l** **Vorzustand: Starke Verwitterung im Bereich der Konsolen.**
- o.r.** **Schlusszustand: Nach erfolgter Reinigung und Mörtelergänzung.**
- m.l.** **Vorzustand: Starke Rissbildung in einem Eckelement. Der Riss wurde mit einer Zementsuspension**
verfüllt.
- m.r.** **Zustand nach der Rissanierung.**
- u.l.** **Retuschearbeiten an den Konsolen.**
- u.r.** **Reparatur der gerissenen Baluster.**

In Zusammenarbeit mit dem Ingenieur wurde für die Rissanierung ein Konzept ausgearbeitet, bei dem die Last mit Hilfe einer Stahlplatte verteilt und abgetragen wird. Aufwendiger war der Umgang mit den stark gerissenen Kunststeinelementen (Rostsprengungen aufgrund von Armierungseisen). Die Armierungseisen wurden wo möglich entrostet und lose Partien an den Balustern wurden neu verklebt. Ansonsten wurden die Risse mit geeigneten Materialien injiziert. An absturzgefährdeten Teilen wurden zusätzliche Armierungen eingebracht.

Im Bereich des Berner Sandsteins wurden Restaurierungsmethoden angewandt, die von der Reinigung über die Festigung bis hin zu Aufmörtelungen reichen. An der Balkonuntersicht wurden Wasserschäden restauriert. Starke Flecken, teils verursacht durch Vandalismus (Farbbomben) wurden mit Silikatfarbe retuschiert. Die Balkonplatte wurde anschliessend durch einen Spengler mit einem Flüssigkunststoff beschichtet, um den Riss abzudichten.

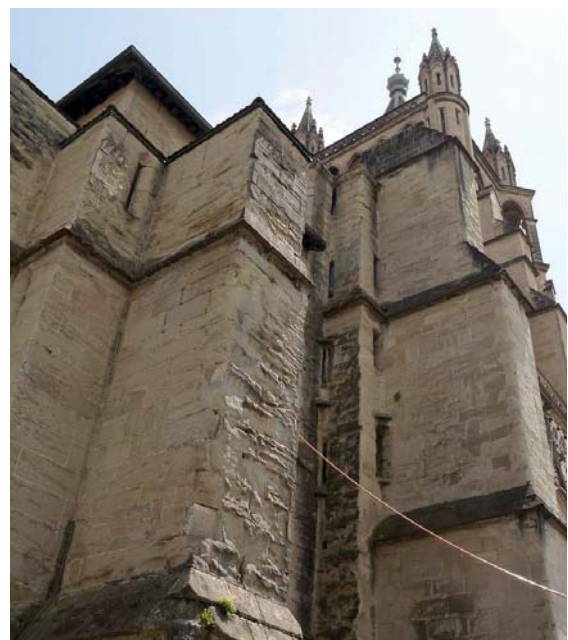
- o. Nachkontrolle der Mörtelergänzungen von 2014. Diese befinden sich nach fünf Jahren in tadellosem Zustand.
- u.l. Lokalisierung der Musterfläche an der "Tour inachevée".
- u.r. Zustandsfoto des Bauabschnittes 2014 mit bereits grossen Oberflächenverlusten.

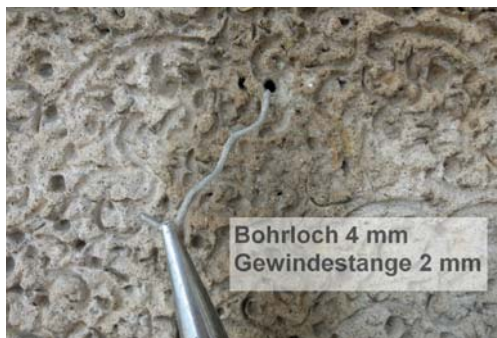
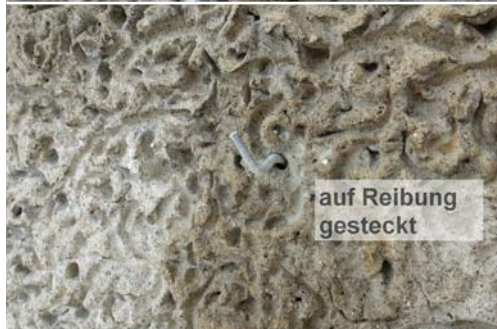
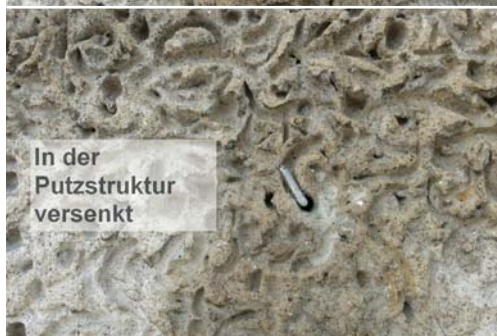
o.l. und u.l.
r.

Im Sommer unerwartet abgestürzte Putzsollen aus einem Giebelfeld. Instabile Putzbereiche wurden mit 2 mm Chromstahlgewindestangen gesichert. Diese sind im Strukturputz nahezu unsichtbar. Das System wurde durch die Münsterbauhütte entwickelt.

Es gelang, den aussergewöhnlich schönen Putz von seltener Machart mit feinen Gewindestangen punktuell an der Fassade zu befestigen. Ein grosser Teil der Risse wurde mit Injektionen aus hydraulischem Kalk geschlossen, damit wurde der Putz stabilisiert. Weiter wurden Arbeiten für Spengler ausgeführt, z. B. Fräsen für Anschlusskanten. Zwei Kreuzblumen wurden demontiert – diese befinden sich momentan zur Konservierung in der Bauhütte und sollen im Frühling wieder am Originalstandort versetzt werden. Das bei Sanierungsarbeiten durch eine andere Firma heruntergestürzte Kreuz auf dem Giebel über der Schlosskapelle wurde durch die Münsterbauhütte zusammengesetzt und restauriert. Das wichtige Bauteil konnte Anfang 2020 wieder an seinem ursprünglichen Platz versetzt werden.

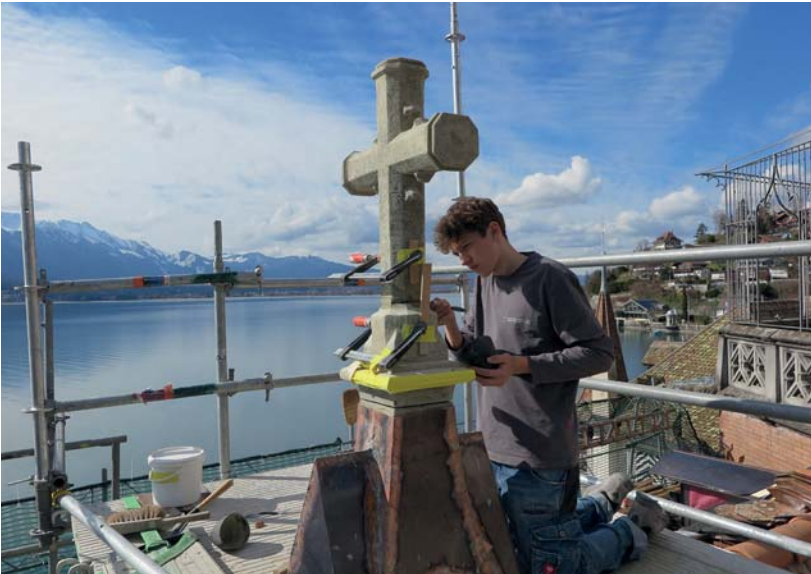
- o.l. Kartierung der Putz- und Steinschäden, sowie der ausgeführten Massnahmen am Putz.
- o.r. und m.r. Herabgestürztes und stark beschädigtes Giebelkreuz.
- u.l. Versetzen des reparierten Giebelkreuzes.
- u.r. Schlusszustand.

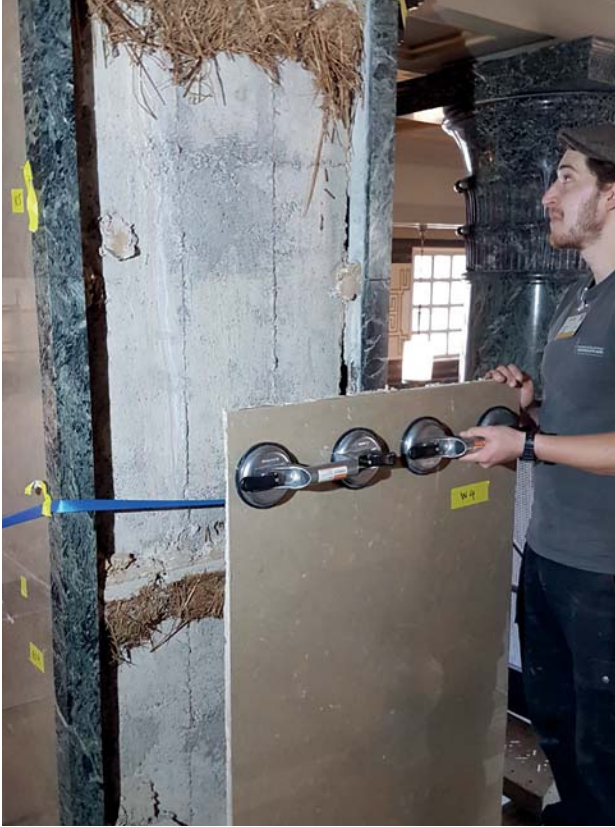
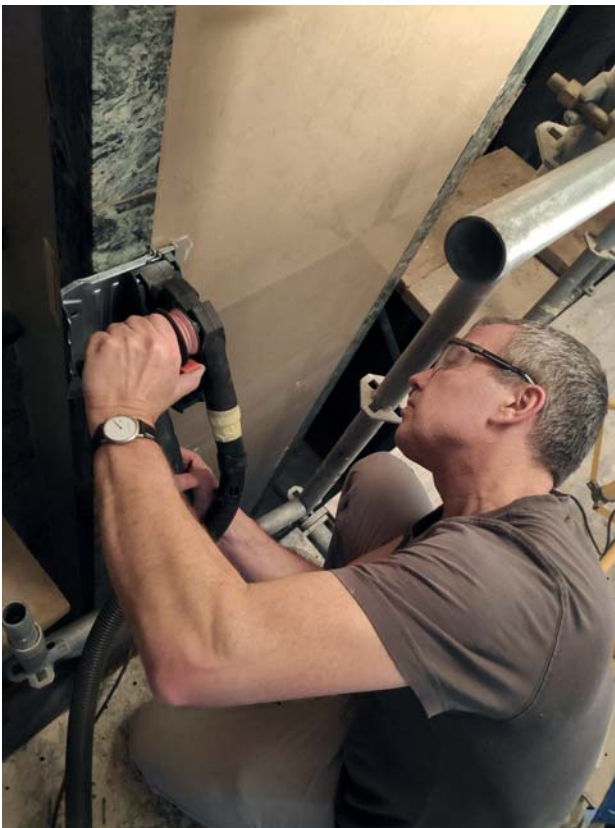
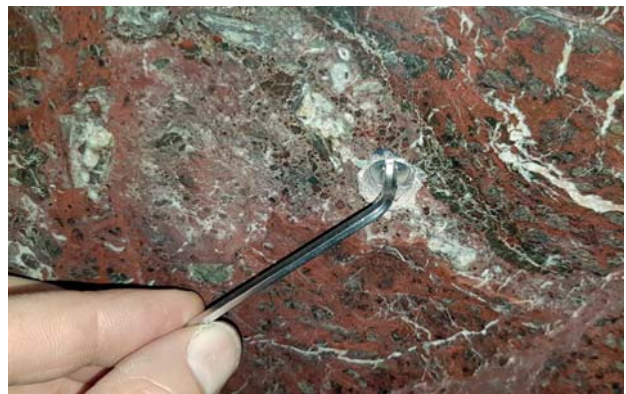
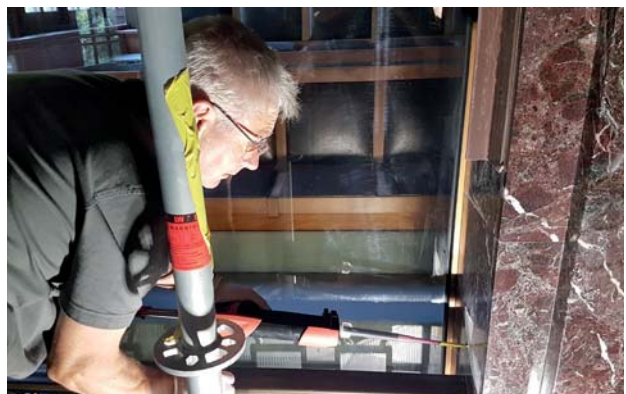
- o.l.** Abnahme einer Kalksteinplatte zur Überprüfung der vorhandenen Armierungen.
- u.l.** Bemusterung von Frässchnitten an einer Kalksteinplatte.
- o.r.** Bohrung im Serpentinitt mittels Spezialbohrer.
- m.o.r.** Gewindestange mit Überwurfmutter.
- m.u.r.** Festziehen der Gewindestange nach erfolgter Verklebung.
- u.r.** Einbringen des Epoxidharzes mit einer Auspresspistole.

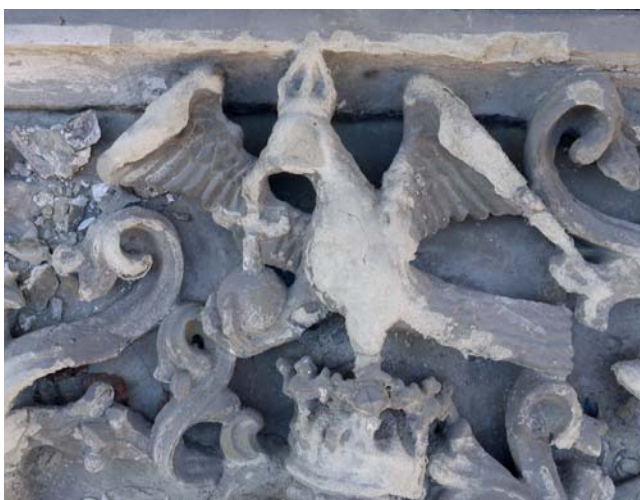
Originalwappen vom Werkmeisterpfeiler an der Nordfassade des Berner Münsters, Bestand Bernisches Historisches Museum Bern. Die Wappen befanden sich in instabilem Zustand und wurden in der Werkstatt der Münsterbauhütte minimal gesichert und konserviert. Zudem wurde eine Bestandsdokumentation erstellt, wobei neben den Schäden ein besonderes Augenmerk auf die originalen Farbreste und die späteren Eingriffe gelegt wurde. Die Konservierung des entfestigten Sandsteins erfolgte durch ein Kieselzol, gleichzeitig wurden instabile Stellen mit Stützkittungen stabilisiert. Nach den ausgeführten Massnahmen werden die Wappen in das Lapidarium des Archäologischen Dienstes in Bern überführt.

- o.l. **Dokumentation der Schäden.**
- o.r. **Dokumentation der verschiedenen Restaurierungseingriffe vom 19. Jahrhundert bis heute.**
- o.m. **Dokumentation der ausgeführten Massnahmen.**
- u.l. und u.r. **Musterflächen im Vorzustand (l.) und Schlusszustand (r.).**

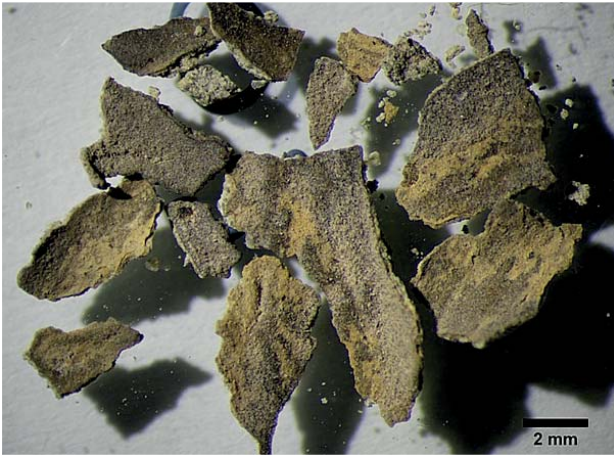
- o.l.** Äussere Oberflächen der Partikel des jüngeren Anstrichs auf Berner Sandstein mit unterschiedlich dunklen und hellen Stellen. Alle Fotos: CSC Sàrl, Fribourg.
- m.l.** Stark vergipster Anstrich an einer Stelle, wo er auf Berner Sandstein liegt. Grosser schwarzer Partikel im Bild links: Partikel aus der Luftverschmutzung.
- o.r.** Partikel des hellen älteren Anstrichs. Rot: ungefähre Schnittlinie des Querschliffs.
- u.** Querschliff des jüngeren Anstrichs an einer Stelle, wo er nur sehr wenig vergipst ist.

Probe kann davon ausgegangen werden, dass es in der Schicht einmal ein organisches Bindemittel gegeben hat, das aber heute vollständig zu Calciumoxalat umgewandelt ist. Damit kann die Probe zweifellos als stark verwitterter Anstrich interpretiert werden. Dieser Anstrich liegt unter dem zinkhaltigen Anstrich und ist zweilagig, mit einer hellbeigen Grundierung und einem ockerfarbenen Deckanstrich. Die beiden Schichten gehen in der Probe fließend ineinander über, weshalb sie hier als gleichzeitig interpretiert werden. Aufgrund der starken Verwitterung kann weder eine Aussage über das Alter noch über die ursprüngliche Zusammensetzung des Anstrichs gemacht werden. Sicher ist jedoch, dass er ein organisches Bindemittel enthalten haben muss und es kann vermutet werden, dass er grössere Mengen Kalk, entweder als Pigment, als Füllstoff oder als Bindemittel enthielt und die grossen Mengen an silikatischen Bestandteilen (u.a. Tonmineralien) können im Zusammenhang mit den Ockerpigmenten gesehen werden.
