Arbeiten für Dritte

Predigergasse 5, Bern (Immobilien Stadt Bern)

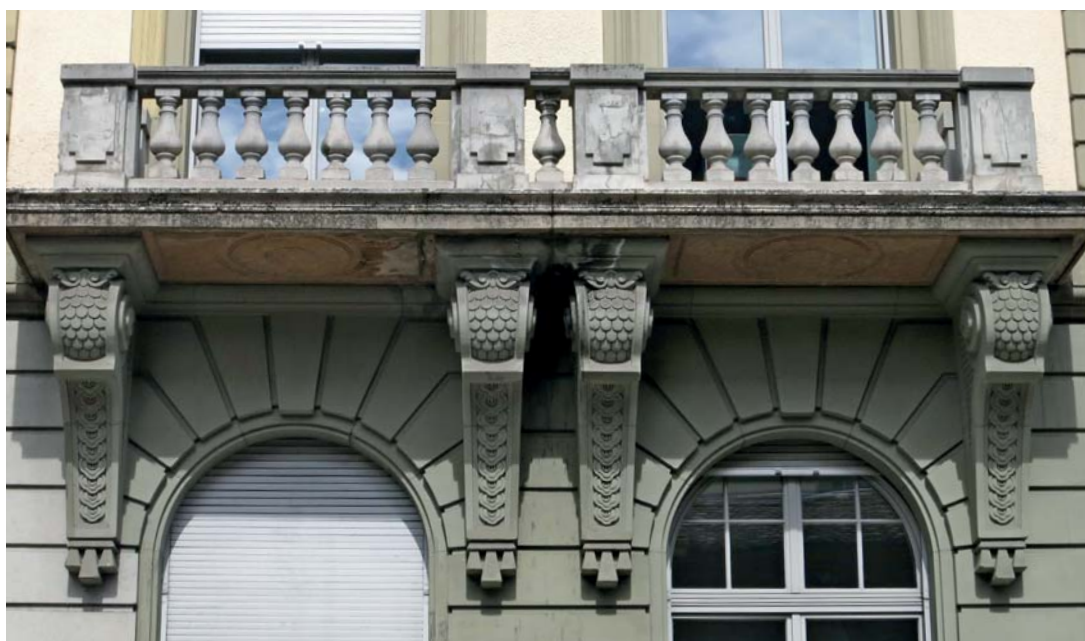
Seite 74 Südbalkon, Vorzustand.

An dem Gebäude aus dem späten 19. Jahrhundert waren an den Bodenplatten der Balkone Risse in der Nähe einer Konsole festgestellt worden, was zur Sperrung der Balkone geführt hatte. Der Auftrag lautete, die zwei Balkone (Balkonplatten aus Kalkstein sowie Kunststeinbaluster) und die anschliessenden Fassadenflächen zu beurteilen und mit minimal notwendigen Massnahmen zu sanieren.

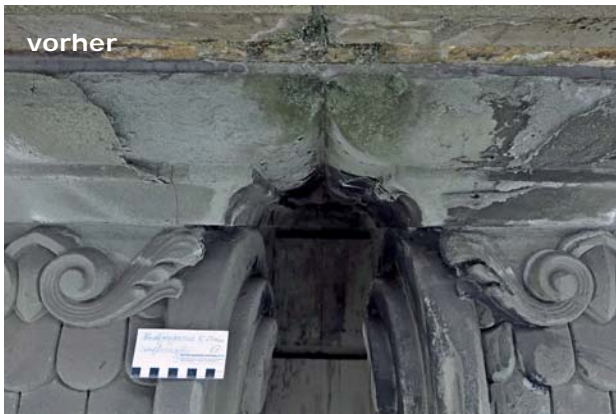
- o.l** **Vorzustand: Starke Verwitterung im Bereich der Konsolen.**
- o.r.** **Schlusszustand: Nach erfolgter Reinigung und Mörtelergänzung.**
- m.l.** **Vorzustand: Starke Rissbildung in einem Eckelement. Der Riss wurde mit einer Zementsuspension**
verfüllt.
- m.r.** **Zustand nach der Rissanierung.**
- u.l.** **Retuschearbeiten an den Konsolen.**
- u.r.** **Reparatur der gerissenen Baluster.**

Im Bereich des Berner Sandsteins wurden Restaurierungsmethoden angewandt, die von der Reinigung über die Festigung bis hin zu Aufmörtelungen reichen. An der Balkonuntersicht wurden Wasserschäden restauriert. Starke Flecken, teils verursacht durch Vandalismus (Farbbomben) wurden mit Silikatfarbe retuschiert. Die Balkonplatte wurde anschliessend durch einen Spengler mit einem Flüssigkunststoff beschichtet, um den Riss abzudichten.

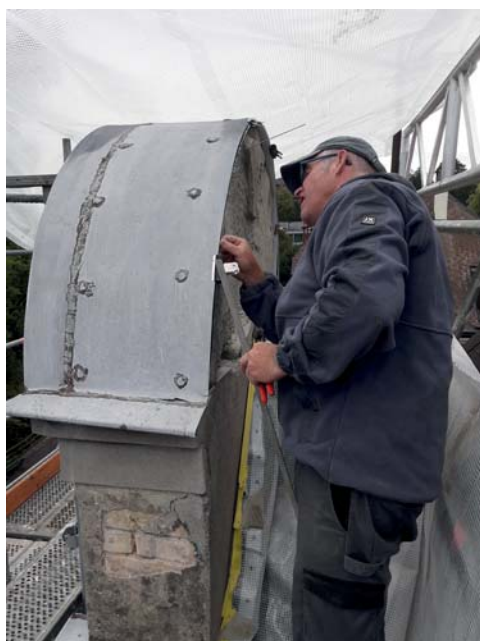
- o.I** **Mörtelergänzungen am Giebel.**
- u.I.** **Verkleben von Armierungen in der Balkonplatte.**
- r.** **Vorzustand der Nordfassade mit sichtbaren Schäden an Putz und Sandstein.**

Das Privathaus wurde 1890 vom bekannten Architekten Eduard von Rodt erbaut. Unsere Aufgabe innerhalb der weiter gefassten Sanierung durch Häberli Architekten AG bestand darin, die Sandsteinbereiche der rückwärtigen bzw. nordseitigen Fassade zu restaurieren. Das Projekt umfasste eine Steinrestaurierung mit Sicherung des Bestandes. Im Bereich der Fensterbänke und an dem durchgehenden Gesims im Erdgeschoss wurde mit Aufmörtelungen gearbeitet.

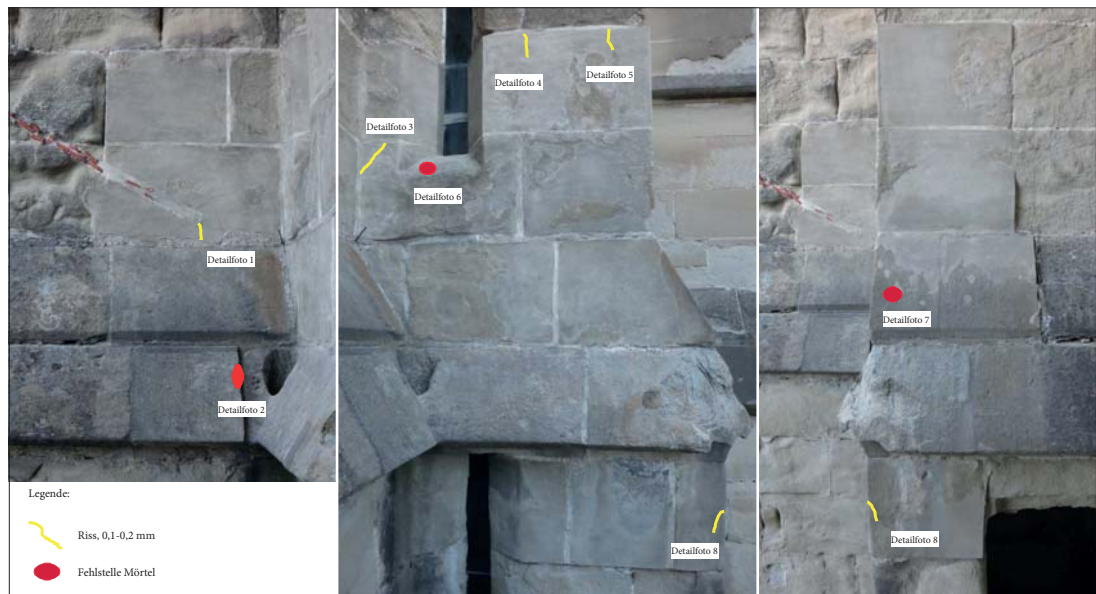
- o. Nachkontrolle der Mörtelergänzungen von 2014. Diese befinden sich nach fünf Jahren in tadellosem Zustand.
- u.l. Lokalisierung der Musterfläche an der "Tour inachevée".
- u.r. Zustandsfoto des Bauabschnittes 2014 mit bereits grossen Oberflächenverlusten.

Die Musterflächen, welche 2013/14 von der Münsterbauhütte angelegt worden waren, waren nach sechs Jahren zu überprüfen. Diese Überprüfung konnte von der Hebebühne aus vorgenommen werden. Die Musterfläche befindet sich praktisch im gleichen Zustand, in dem sie vor sechs Jahren zurückgelassen worden war. Einige wenige Risse wurden an den Mörtelergänzungen festgestellt, meist im Randbereich oder bei sehr dünnen Aufmörtelungen. Wasserführende Teile und Retuschen wurden in einem gemessen an den Dimensionen der Aufmörtelungen ausserordentlich guten Zustand angetroffen. Der Zustand der Musterflächen wurde dokumentiert, kartiert und in einem Bericht festgehalten.

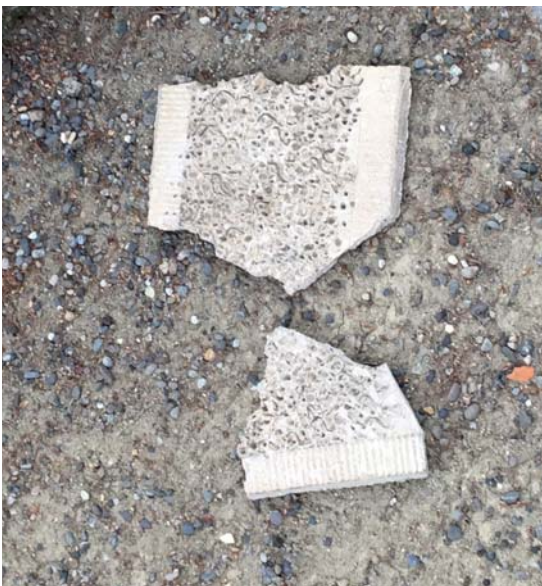
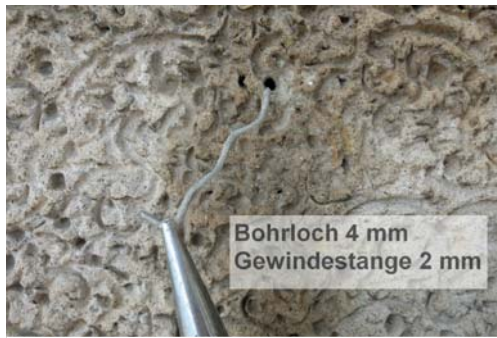
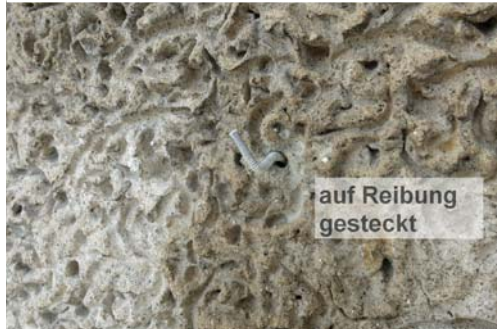
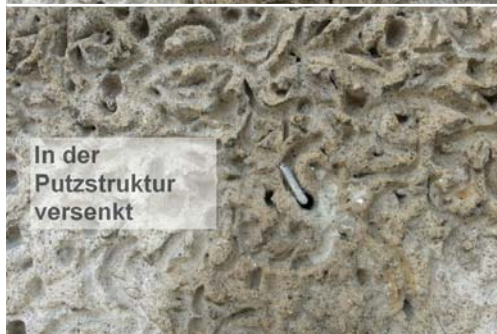
o.l. und u.l.
r.

Im Sommer unerwartet abgestürzte Putzschollen aus einem Giebelfeld. Instabile Putzbereiche wurden mit 2 mm Chromstahlgewindestangen gesichert. Diese sind im Strukturputz nahezu unsichtbar. Das System wurde durch die Münsterbauhütte entwickelt.

Es gelang, den aussergewöhnlich schönen Putz von seltener Machart mit feinen Gewindestangen punktuell an der Fassade zu befestigen. Ein grosser Teil der Risse wurde mit Injektionen aus hydraulischem Kalk geschlossen, damit wurde der Putz stabilisiert. Weiter wurden Arbeiten für Spengler ausgeführt, z. B. Fräsen für Anschlusskanten. Zwei Kreuzblumen wurden demontiert – diese befinden sich momentan zur Konservierung in der Bauhütte und sollen im Frühling wieder am Originalstandort versetzt werden. Das bei Sanierungsarbeiten durch eine andere Firma heruntergestürzte Kreuz auf dem Giebel über der Schlosskapelle wurde durch die Münsterbauhütte zusammengesetzt und restauriert. Das wichtige Bauteil konnte Anfang 2020 wieder an seinem ursprünglichen Platz versetzt werden.

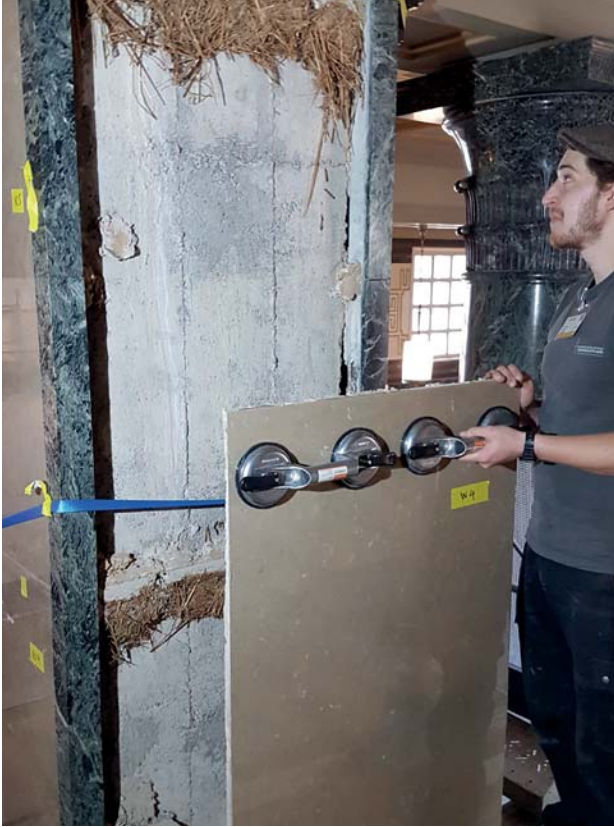
- o.l.** Abnahme einer Kalksteinplatte zur Überprüfung der vorhandenen Armierungen.
- u.l.** Bemusterung von Frässchnitten an einer Kalksteinplatte.
- o.r.** Bohrung im Serpentinitt mittels Spezialbohrer.
- m.o.r.** Gewindestange mit Überwurfmutter.
- m.u.r.** Festziehen der Gewindestange nach erfolgter Verklebung.
- u.r.** Einbringen des Epoxidharzes mit einer Auspresspistole.

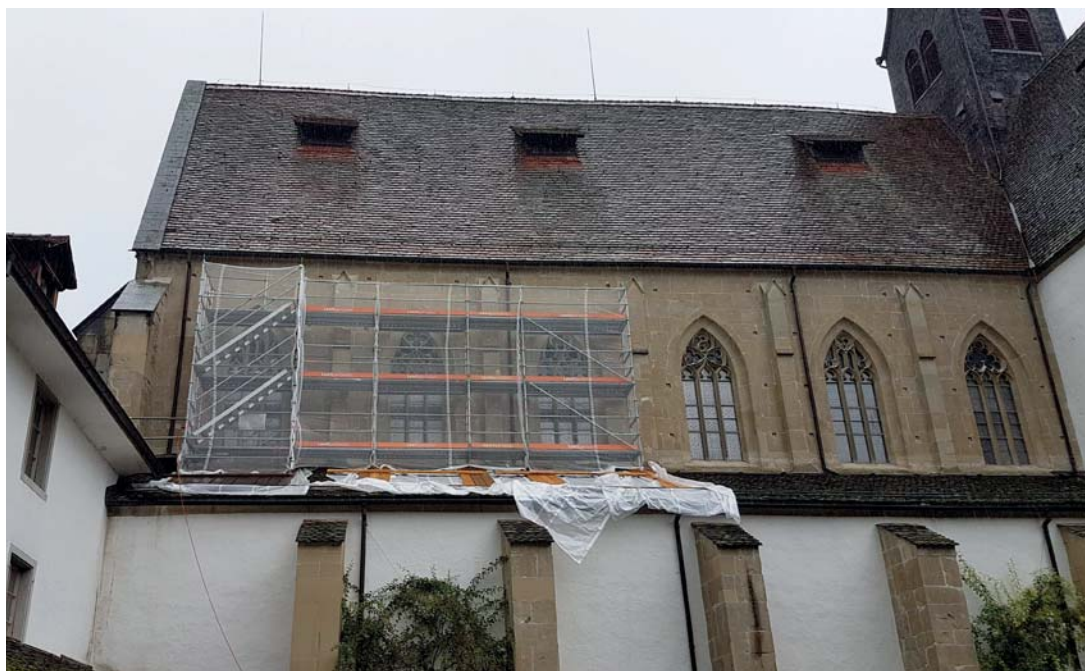
Die Berner Münster-Stiftung wurde beigezogen, um mit einer lokalen Firma ein Konzept für den restauratorischen Umgang mit drei Obergadenfenstern zu erarbeiten. Ausgelöst wurde dieser Auftrag dadurch, dass ein Stück Glas aus einem Obergadenfenster infolge eines Risses im Masswerk heruntergefallen war.

Blick vom Kreuzgang auf den südlichen Obergaden.

Gefragt war ein Konzept für verschiedene Methoden, mit denen die Schadensbilder angegangen werden können. Als erstes wurde eine massnahmenorientierte Kartierung erstellt, welche mit bescheidenem Aufwand Aufschlüsse über die zu treffenden Massnahmen vermittelte. Diese Kartierung zeigte, dass vor allem Interventionen im Bereich von Rissfüllungen und Mörtelergänzungen erforderlich sind. In Kappel am Albis wird seit vielen Jahren konservierend gearbeitet, diese Interventionen bedürfen naturgemäss einer Überprüfung und Pflege. Weiter wurde eine Rezeptur für einen Mörtel entwickelt, welcher sich besser in das Fassadenbild des lokalen Sandsteins integriert. Die Münsterbauhütte erarbeitete hierfür zusammen mit der Steinhauerfirma Viktor Häberling eine Versuchsreihe, die auf bewährten Rezepturen von Restaurator Andreas Walser basierte, der hier bereits 1982 grössere Restaurierungsmassnahmen ausgeführt hatte. Das Resultat ist ein Mörtel, welcher u. a. aus lokalem Sand besteht und auch farblich ein gutes Gesamtbild ergibt. Eine durch die Bauhütte angefertigte Musterfläche vor Ort dokumentierte auch die vorgesehene Methode für die Rissanierung mit Mikro-zement-Kalziumkarbonatmischung. Diese Bemusterung fand die Zustimmung aller Beteiligten und wurde zur Ausführung freigegeben. Die Ausführung durch die Firma Abraxas von Viktor Häberling wurde durch Peter Völkle fachlich begleitet.

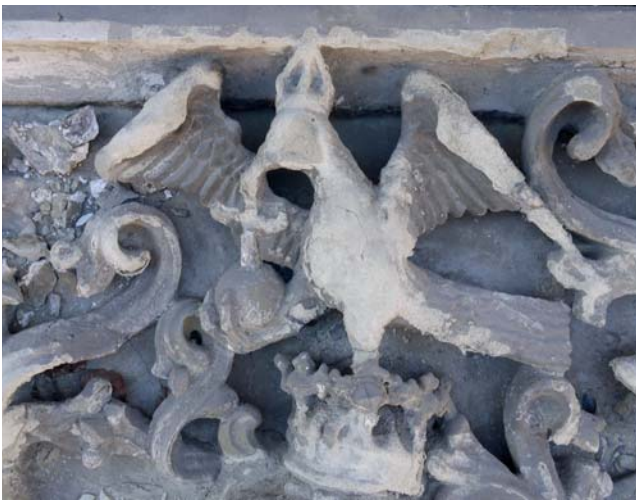
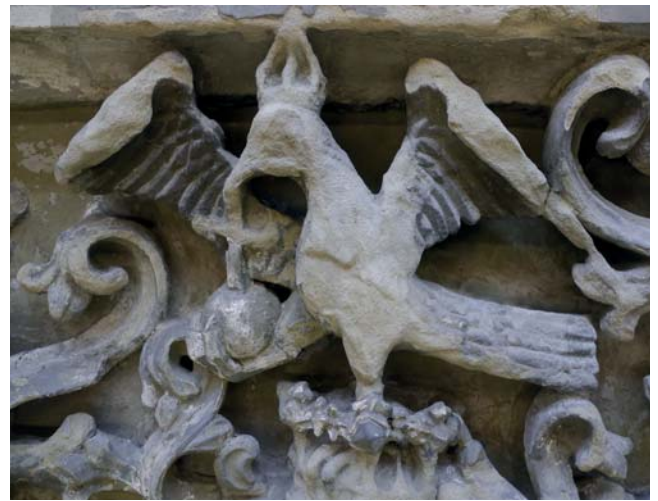
Restaurierung des Berner Wappens:

- o.l.** **Dokumentation der Schäden.**
- o.r.** **Dokumentation der verschiedenen Restaurierungseingriffe vom 19. Jahrhundert bis heute.**
- o.m.** **Dokumentation der ausgeführten Massnahmen.**
- u.l. und u.r.** **Musterflächen im Vorzustand (l.) und Schlusszustand (r.).**
