Arbeiten für den Kirchenbetrieb

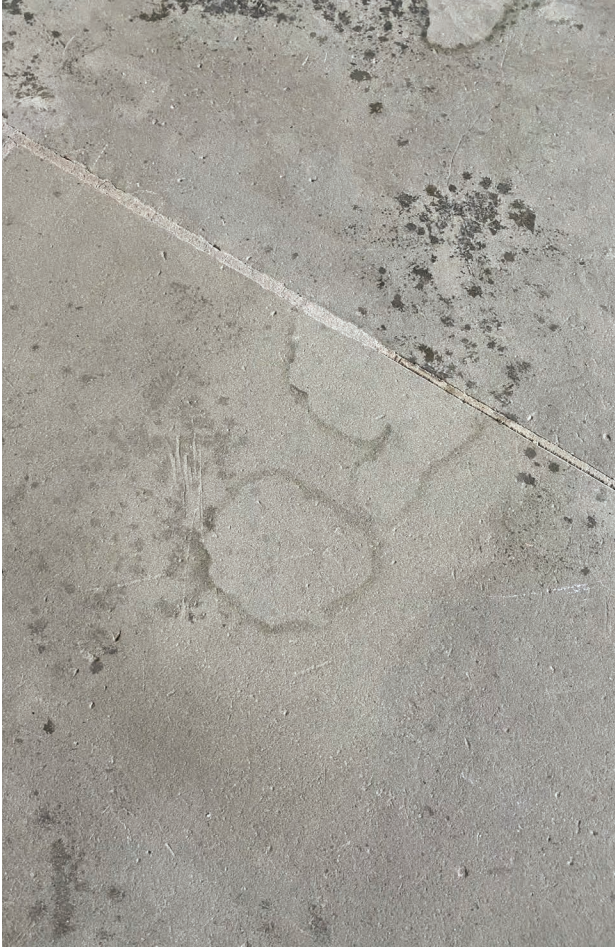
o.l. und u.l.

Verfärbungen und Wachsflecken am Sandsteinboden.

Grobes Vorreinigen mit Wasser und Bürste.

Im Bereich des Abendmahlstisches musste nach einer unabgesprochenen Tanzvorstellung mit Kerzen der gesamte Boden von Wachsflecken gereinigt werden. Es wurden Versuche mit verschiedenen Benzinen, Seife und Kaolin (als Kompresse) durchgeführt. Die Reinigung mit Kompressen wirkt sehr tief, verursacht aber dunkle Ränder durch Verfrachten des Wachses. Somit wurde beschlossen, die Verschmutzung unter Verwendung von Benzin und Seife zu reduzieren. Durch das Benzin wird das Wachs zunächst gelöst. Dann verbindet sich das Wachs mit der Seife, das heisst es wird «wasserlöslich» gemacht und kann somit abgewaschen werden. Die kleinflächige Anwendung ist nicht sinnvoll, da nicht nur das Wachs, sondern der gesamte Bereich gereinigt wird. Die gereinigten Bereiche erscheinen daher heller (sauberer), als der angrenzende Bereich.

Dieselben Arbeiten erfolgten auch im Bereich der Bubenbergkapelle, wo der alte Kerzenständer sowohl an Wänden wie am Boden Wachsspuren hinterlassen hatte. Das Verfahren wird periodisch wiederholt werden müssen, da das Wachs tief in die Oberflächen eingedrungen ist.

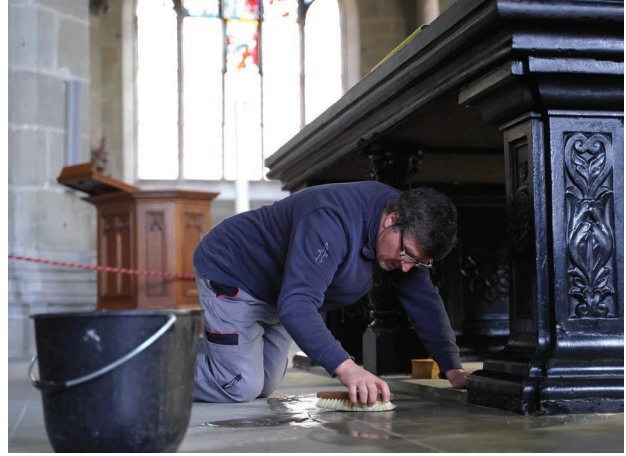
o.r.

Überschüssiges Schmutzwasser wird mit dem Schwamm aufgenommen.

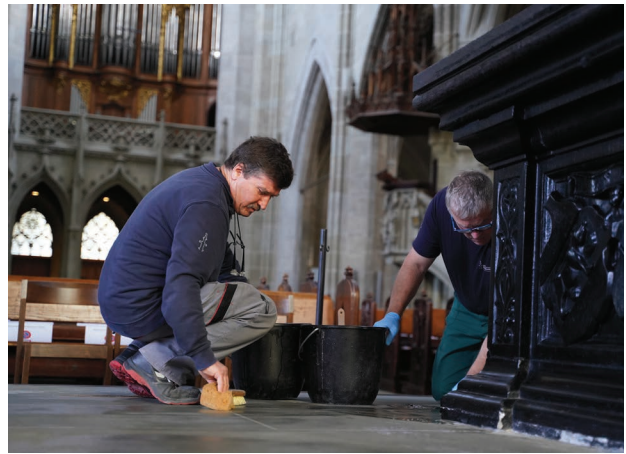
m.r.

Eine Mischung von Seife und Leichtbenzin führte zu akzeptablen Reinigungsergebnissen.

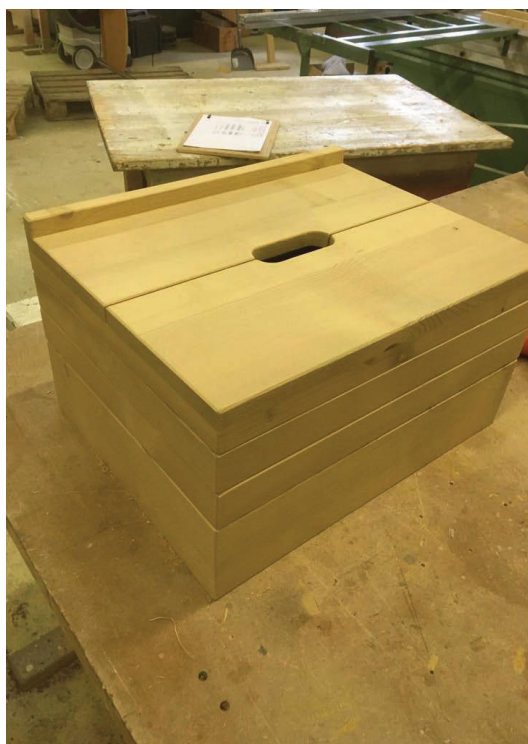
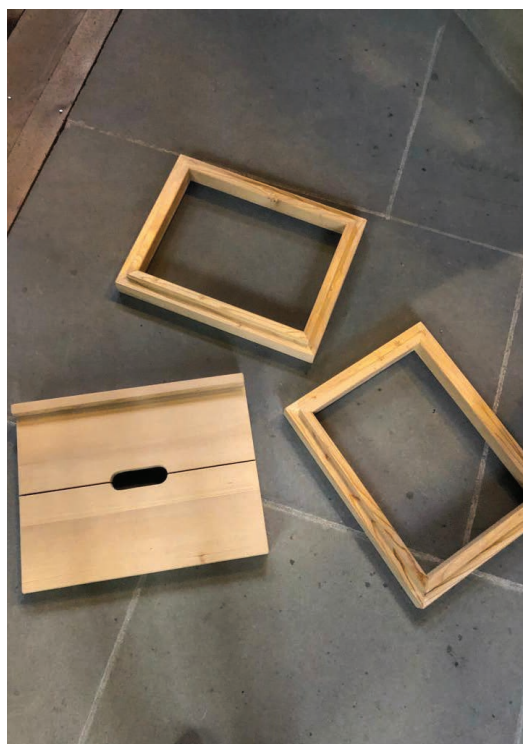
Höhenverstellbare Podeste für die Kanzeln.

Weiter wurden unter anderem neue höhenverstellbare Podeste für die beiden Kanzeln entwickelt, um den unterschiedlichen Körpergrößen der Pfarrpersonen gerecht zu werden. Beim Zugang über die Hebammentüre im Norden wurde eine Rampe in den Altarraum erstellt, in der Gerberkapelle die bestehenden Gepäckkisten mit neuen Gepäckschränken ergänzt. Der seit langem provisorische Besprechungstisch in der Sakristei wurde durch ein würdigeres Exemplar ersetzt.

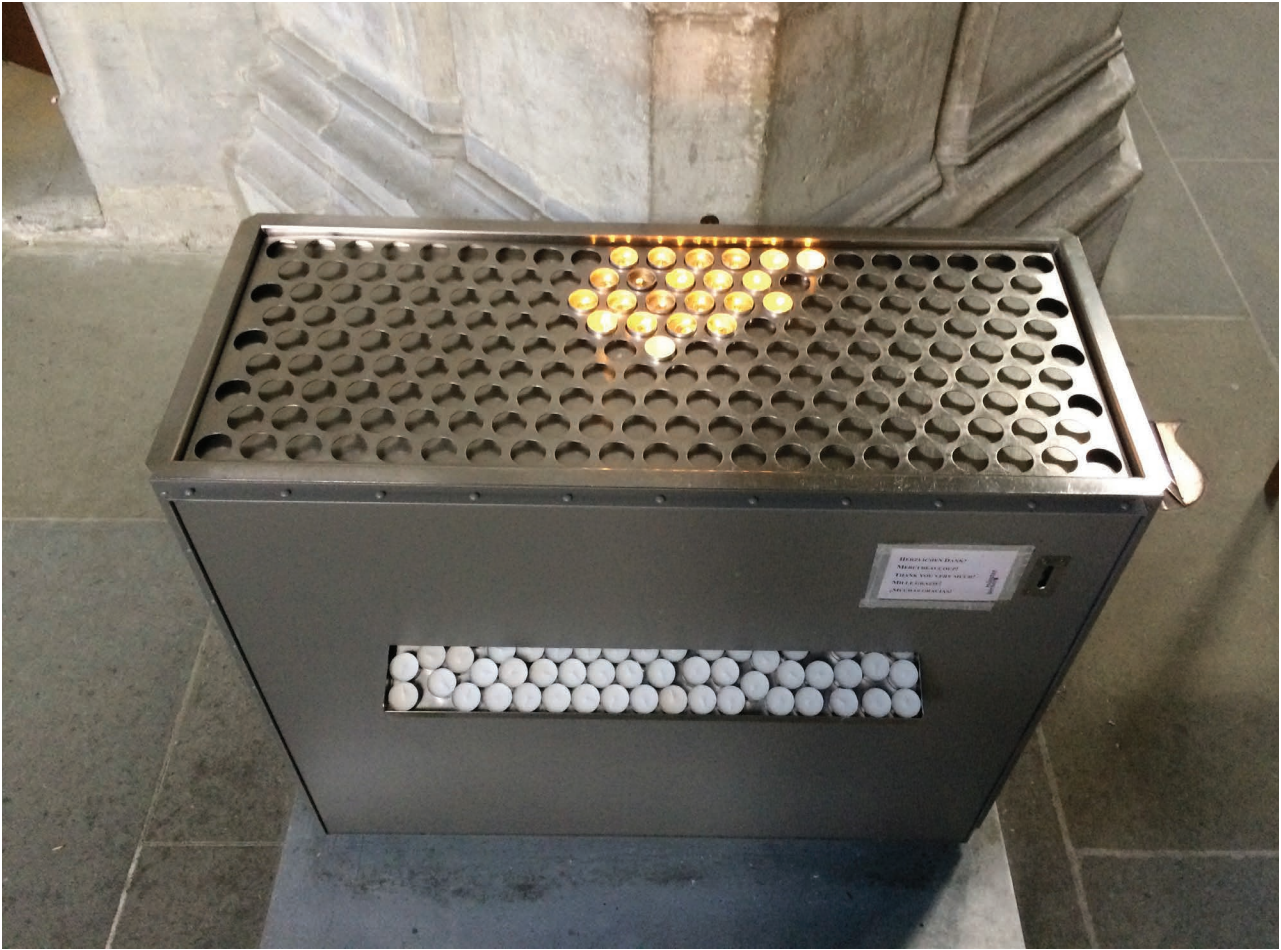
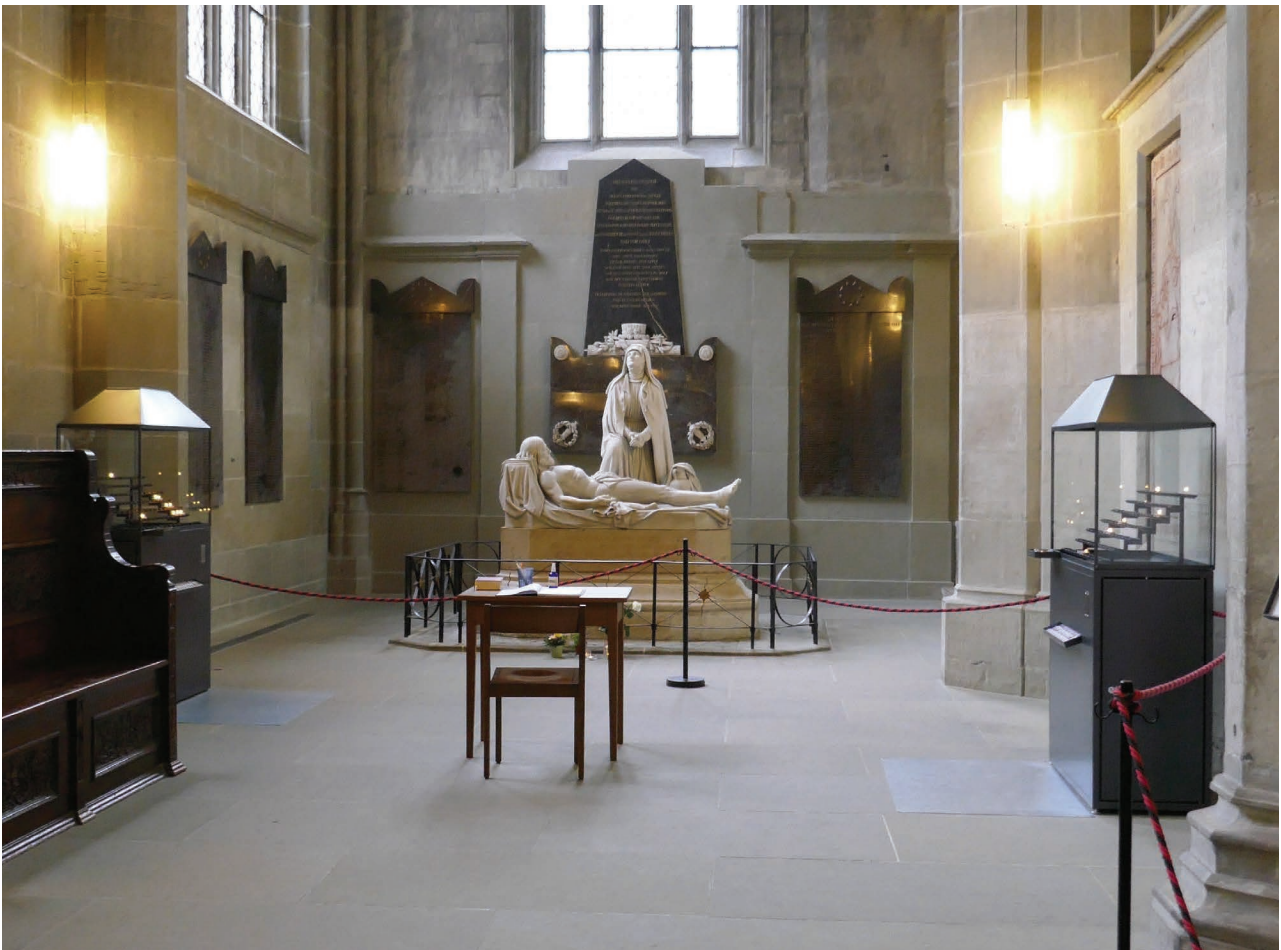
- o. Die alte ersetzte Kerzenschmelze. Die Gebrauchssicherheit entsprach nicht mehr den aktuellen Anforderungen.
- u. Übersicht der Bubenbergkapelle mit den beiden neuen Kerzenschmelzen.

Ein Meilenstein war der Ersatz des bestehenden Kerzenständers. Die Kirchgemeinde stellt seit längerem in der Bubenbergkapelle einen Kerzenständer zur Verfügung, der sich beim Publikum grosser Beliebtheit erfreut. Die Kerzen spenden freilich nicht nur Wärme und Licht, sondern verursachen bei der Verbrennung Russ, welcher die Atemluft belastet und sich – steter Tropfen höhlt den Stein – als schmieriger Film auf allen Oberflächen ablagert, welche ihrerseits durch die RestauratorInnen der Berner Münster-Stiftung mit viel Aufwand wieder gereinigt werden müssen. Dies haben auch empirische Tests durch den Kirchenbetrieb gezeigt. Das Problem wurde nun mit der Aufstellung einer neueren Installation angegangen, an welcher eine Abgashaube den Russ aus der aufsteigenden Abluft der Kerzen herausfiltert. Der neue Ständer gehört inzwischen zum gewohnten Mobiliar des Innenraums. Die Evaluation wurde gemeinsam mit dem Münstersigristen Felix Gerber durchgeführt. Der Entscheid fiel für zwei kleinere Modelle, anstelle eines einzigen grossen Möbels. Das System funktioniert ohne Ventilator
