Sicherheit

Modernisierung Haustechnik

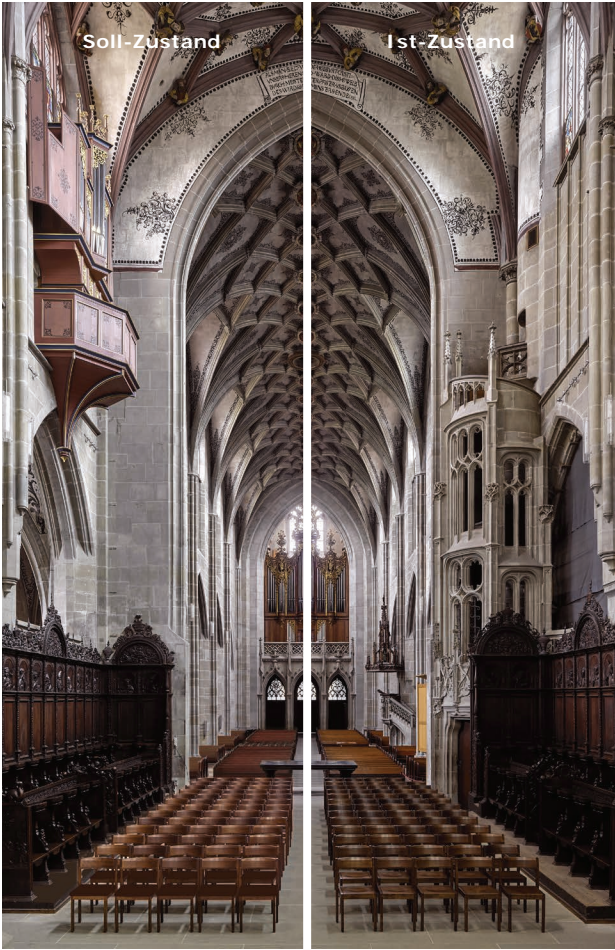
- o.l. Die linke Bildhälfte zeigt den Soll-Zustand der Kirchenbänke und Stühle. Die rechte Bildhälfte zeigt den vergilbten Ist-Zustand.
- o.r. Neue Schliessfächer in der Infostelle.
- m.r. Verworfenne Stuhlmuster.
- u. Bemusterung der Stühle, die in die engere Auswahl gekommen sind. Markiert ist der definitive Stuhl von Horgen Glarus.
