Aktivitäten des BMS-Labors

Bénédicte Rousset, Dr. phil. nat., Petrophysikerin, wissenschaftliche Mitarbeiterin
Christine Bläuer, Dr. phil. nat., Mineralogin

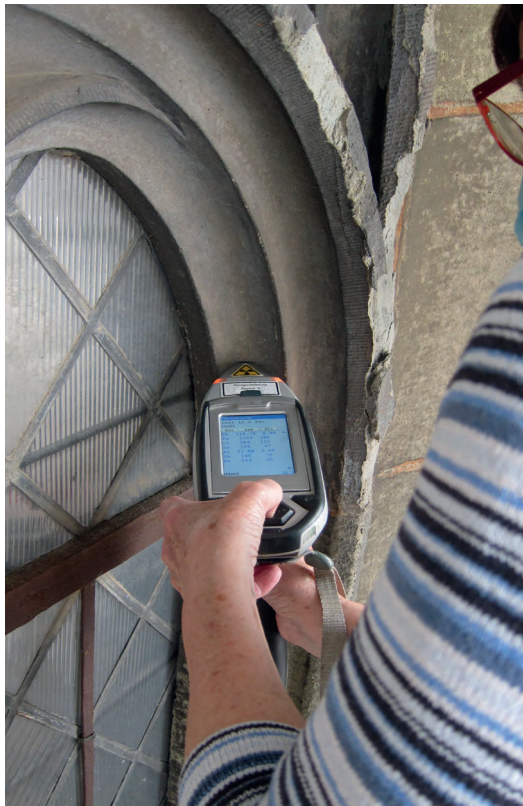
- I. Obergadenfenster 60N, XRF-Messungen werden an Malschichtresten durchgeführt. Im Vergleich mit stratigraphischen Schnitten von Materialproben ermöglichen die Messergebnisse, die Natur einiger vorhandener Schichten zu präzisieren.

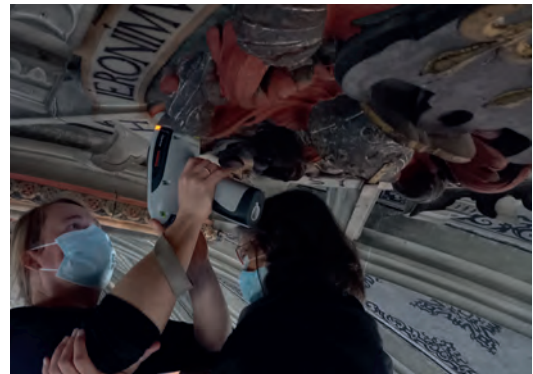
- o.r. Mittelschiffgewölbe. Gemeinsame XRF-Messungen... oder wie "wissenschaftliche Unterstützung der restaurativen Konservierung" auf mehreren Ebenen zu verstehen ist.
