## Berner Münster-Stiftung Tätigkeitsbericht 2021

Münsterbauleitung Bern, August 2022  
Annette Loeffel, Hermann Häberli  
Christoph Schläppi, Peter Völkle

**Umschlag: Berner Münster, Fialensicherung Achteckgalerie**

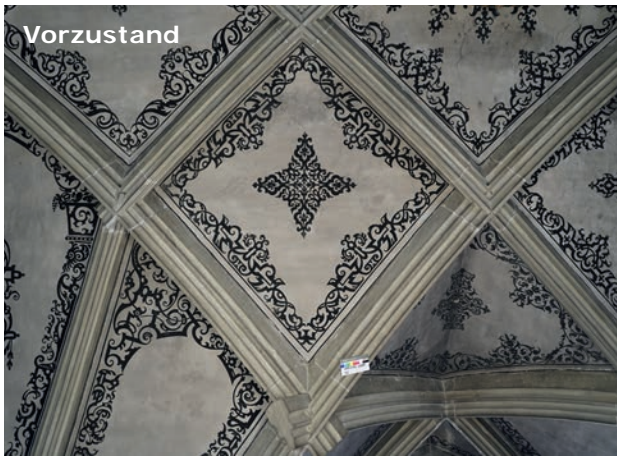
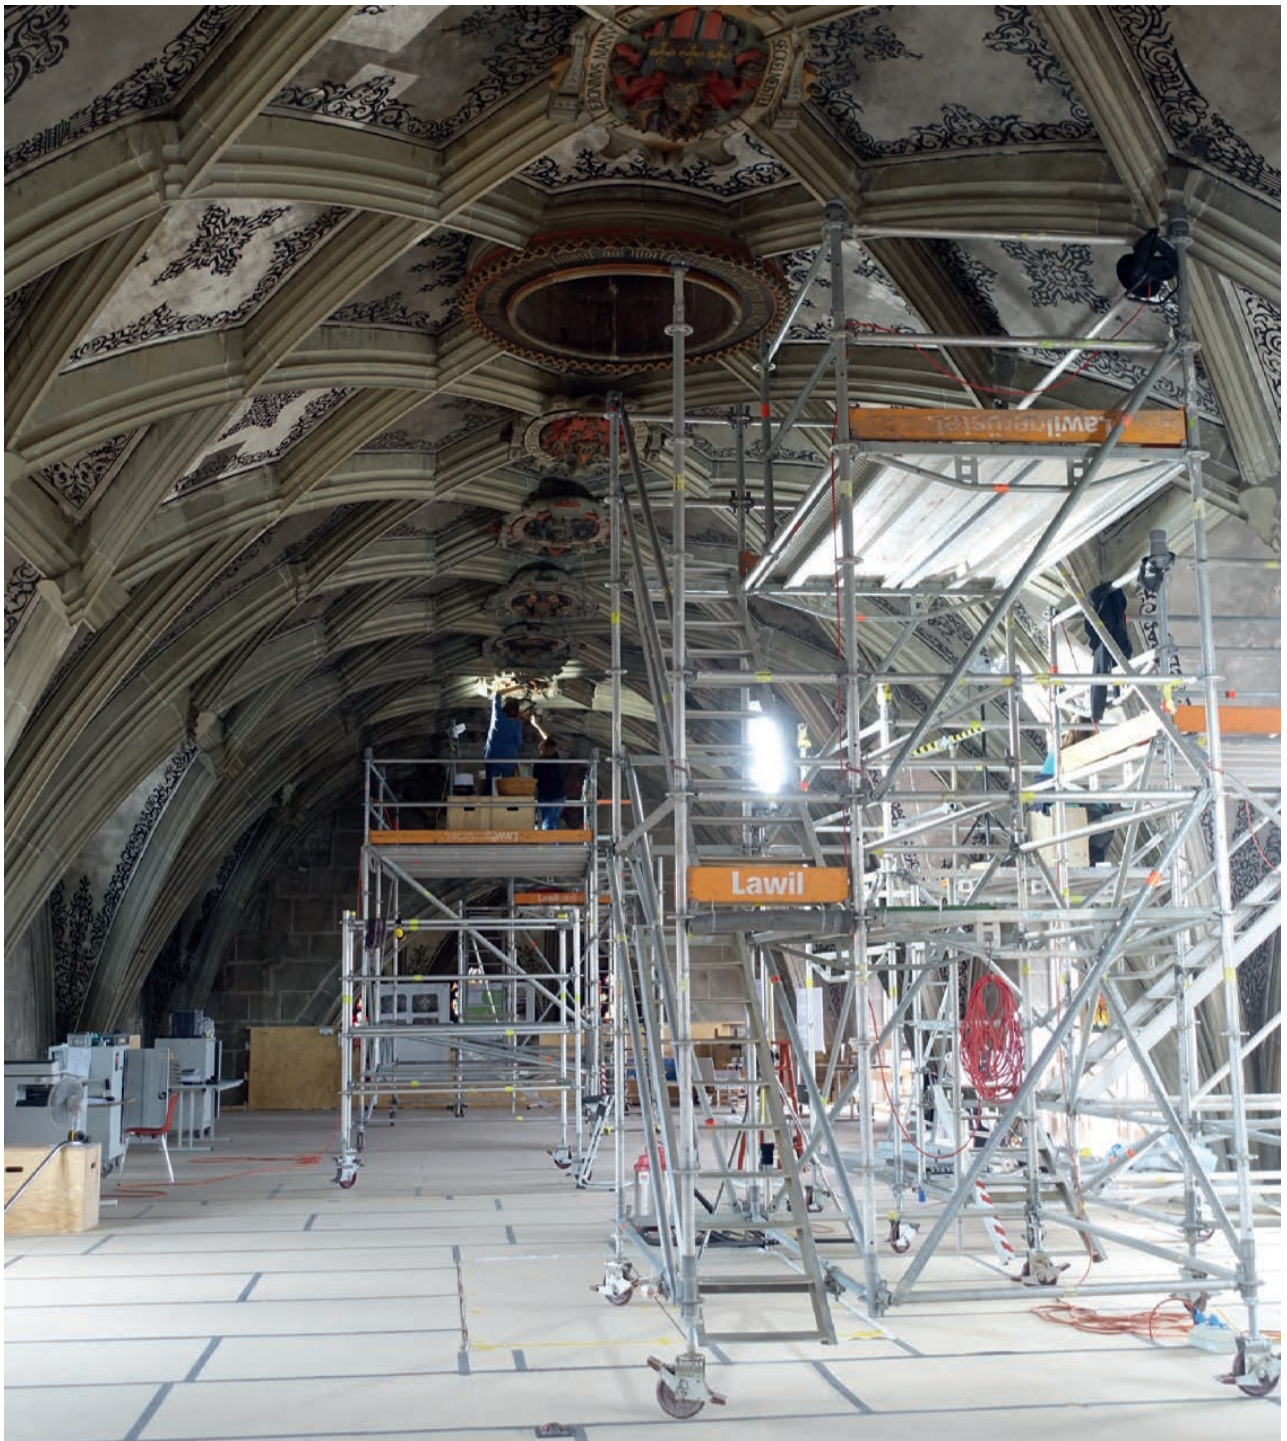
**Seite 7**

- o.l.** Feld 050.230, Vorzustand.
- o.r.** Feld 050.230, Zwischenzustand. Für die Evaluation der Reinigungsmethoden wurden bei diesem Feld ein Bereich trocken, ein anderer trocken und feucht gereinigt und als Vergleich zwei Bereiche nicht gereinigt.
- u.** **Blick auf die voll eingerichtete Arbeitsplattform des Mittelschiffgewölbes.**

An der nächsten Sitzung beurteilte das Kollegium die in einer Musterachse vorgenommenen trockenen Probereinigungen. Sie legen fleckige, mit Läufen durchsetzte Flächen frei, Beeinträchtigungen und Verschmutzungen, die mit Feuchtreinigung weitgehend beseitigt werden können. Insgesamt erwiesen sich die Arbeiten als anspruchsvoller als im Chor, da die Dekorationsmalereien schwach gebunden, das heisst nicht wischfest, sind. Um nicht in Berührung mit den reichen Lochpausen-Arabesken zu kommen, haben die Probearbeiten eine geringfügige Aussparung stehen gelassen, die die wie gestanzte wirkenden Ornamente etwas unscharf wirken lassen, was eine nicht unerhebliche Veränderung der Gesamtwirkung ergibt. Die Arbeitsweise des Reinigungsvorgangs konnte geändert werden, so dass dieser unerwünschte Eindruck nicht entsteht. Es ergab sich, dass die schwarzen Ornamentflächen ohne Verlust nicht gereinigt werden können.

Die Trockenreinigung des ganzen Musterjochs ergab ein sehr unterschiedliches und unruhig-fleckiges Gesamtergebnis, erzeugt durch Striemen von kondensiertem Schmutzwasser und an die Verschmutzung angepasste Flecke der letzten Renovationsarbeiten zu Beginn des 20. Jahrhunderts, so dass das Kollegium beschloss, dass alle Flächen zusätzlich feucht zu reinigen seien, was die Gesamtwirkung des Gewölbes erheblich beruhigt. Ebenfalls zu reinigen sind die verdunkelten Gewölberippen. Die ersten Festigungsproben der Farbfassungen an den Schlusssteinen dienen in erster Linie dem Sammeln von Erfahrungen.

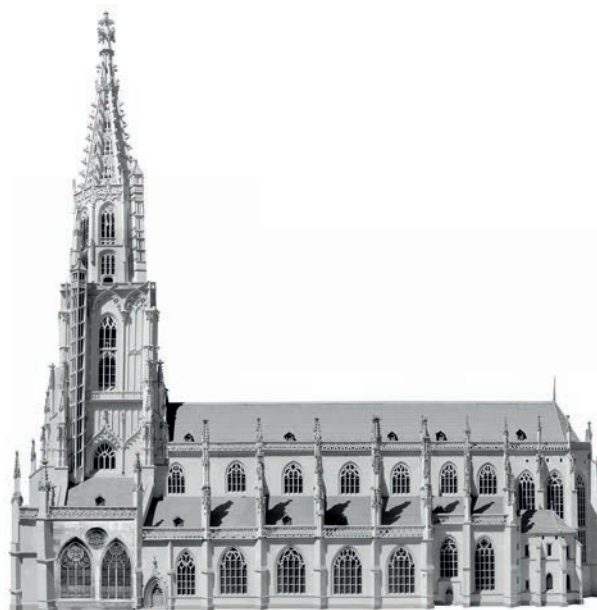
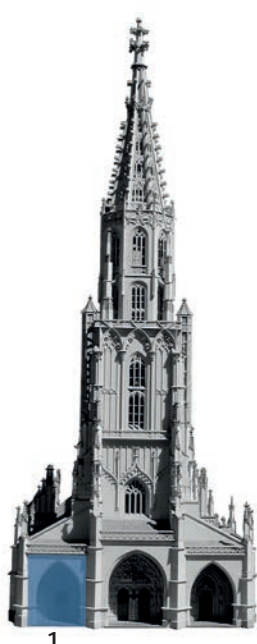
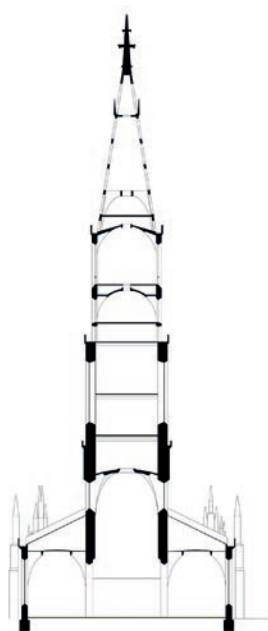
Nord

Süd

West

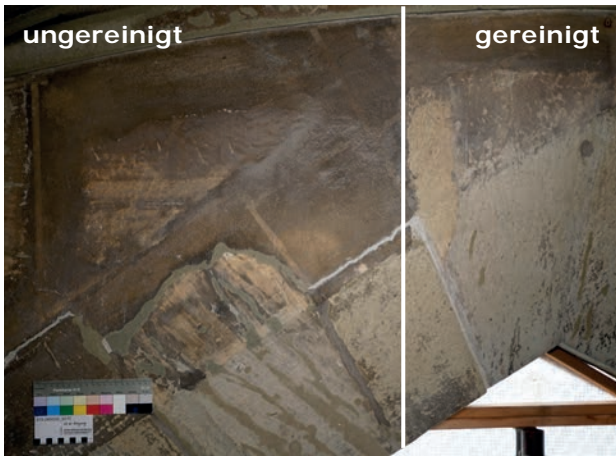
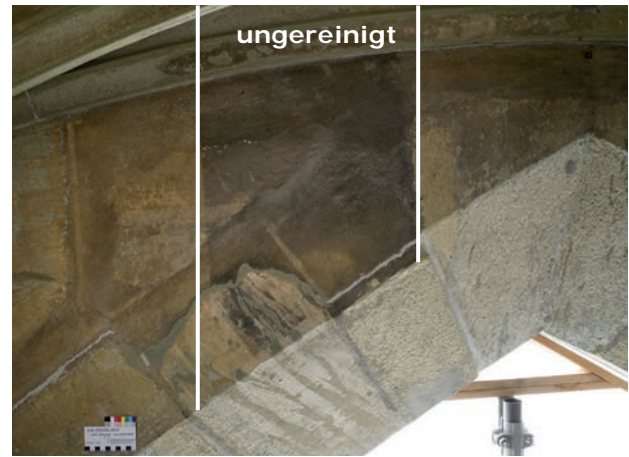
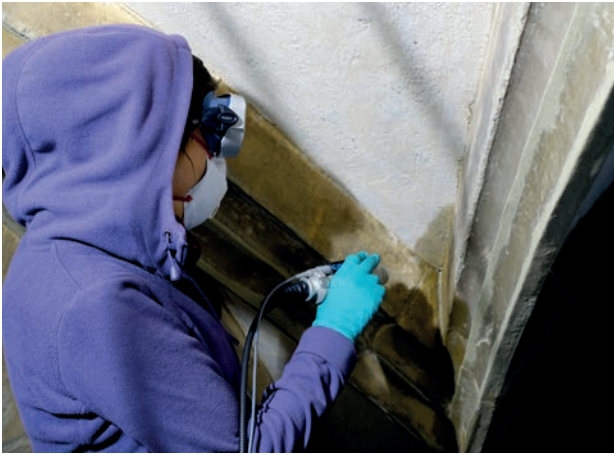
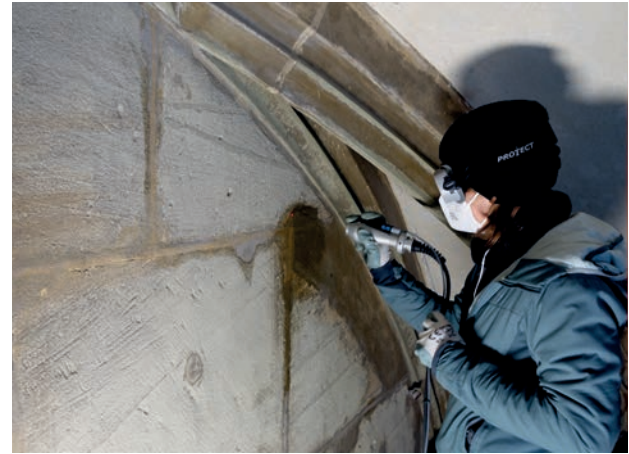
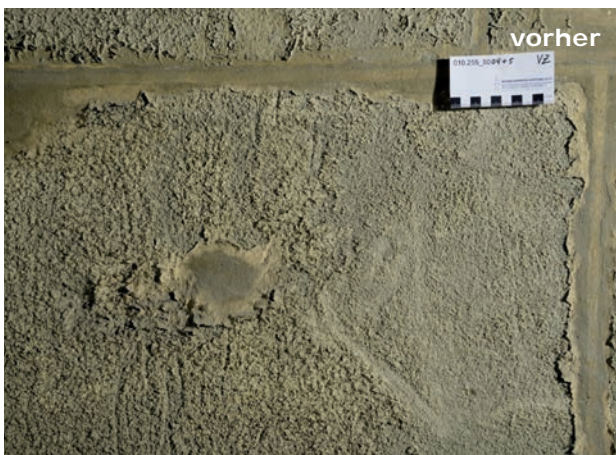
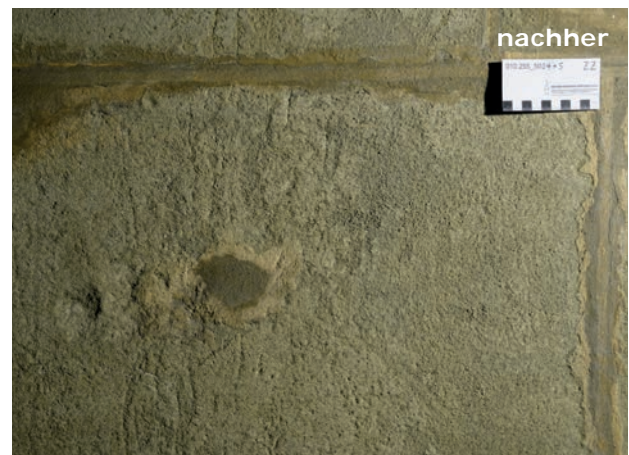
- o.l. und o.r. Aufnahme der Westwand, Bereich über dem Portalbogen, vor und nach der Laserreinigung. Die bildmittig vorübergehend belassene Referenzfläche zeigt den Reinigungseffekt in diesem sehr stark verkrusteten Bereich.
- m.l. und m.r. Bei der Laserreinigung sind Konzentration, Genauigkeit und entsprechende Schutzausrüstung gefordert, wie hier bei der Reinigung mit dem Laser im oberen Bereich der Ostwand und an den Rippen.
- u.l. und u.r. Detailaufnahme der Nordwand vor und nach der Oberflächenkonsolidierung mit Kieselisol. Die Steinoberfläche mit Resten des hellbeigen Anstriches von 1775 (?) war stark abschuppend.

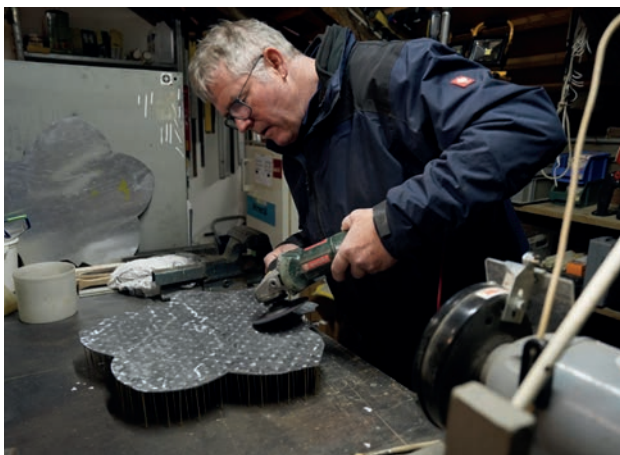
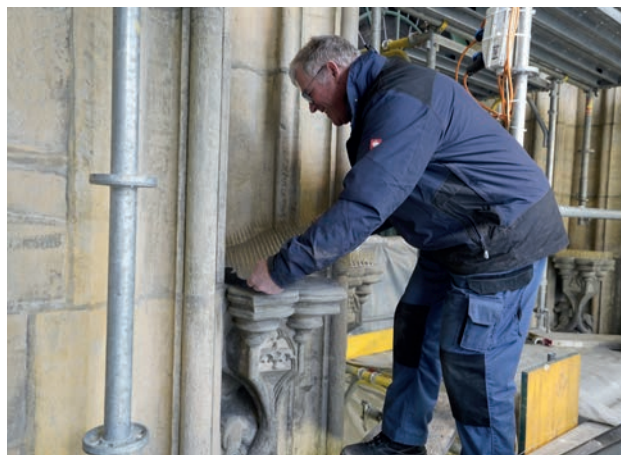
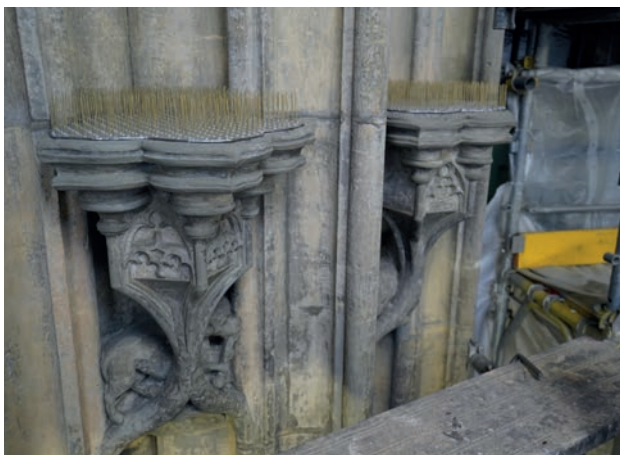
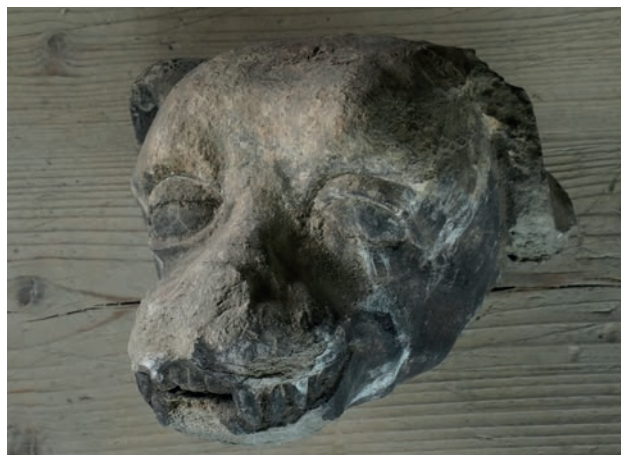
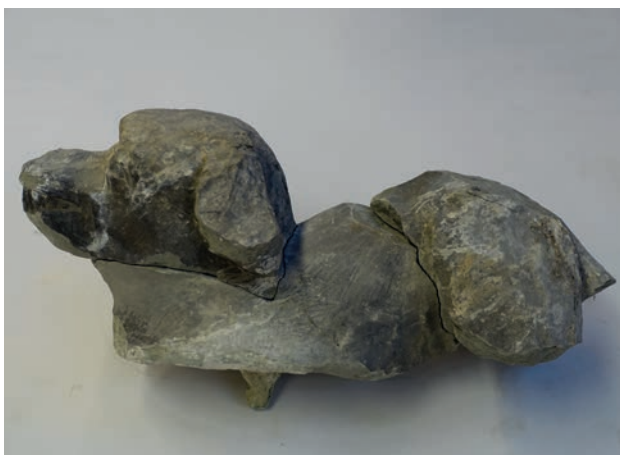
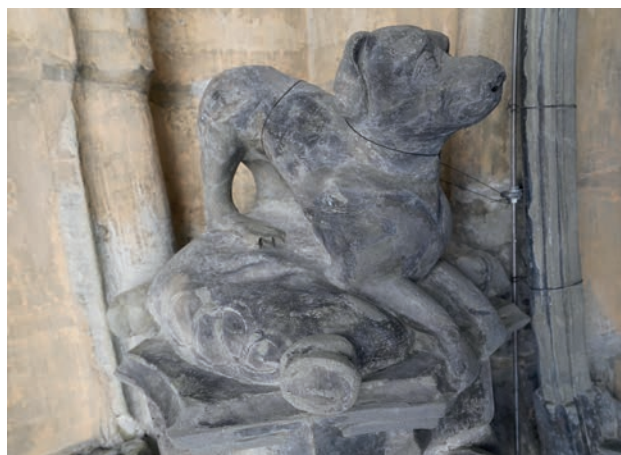
- o.l.** An einem Bleiblech mit Metallspitzen zur Vogelabwehr werden letzte Anpassungen vorgenommen.
- o.r.** Die auf jede Konsole einzeln angepassten Bleche zur Vogelabwehr werden platziert.
- m.l.** Die aus Bleiblech und Messingdraht gefertigten Vogelabwehren werden vor der definitiven Platzierung noch farblich dem Portal angepasst.
- m.r.** Fragment des Hundes vom nördlichen Bogenbaldachin, gefunden in einem Depot der Münsterbauhütte. Trotz seines Alters von ca. 520 Jahren sind Details wie die gefletschten Zähne des Hundes noch erkennbar.
- u.l.** Die drei im Depot vorgefundenen Fragmente des Hundes konnten zweifellos als Kopf, Rumpf und Hinterteil identifiziert und zusammengeführt werden.
- u.r.** Der zusammengesetzte, gekittete und retuschierte Hund am Bogenbaldachin Nord im Schlusszustand.

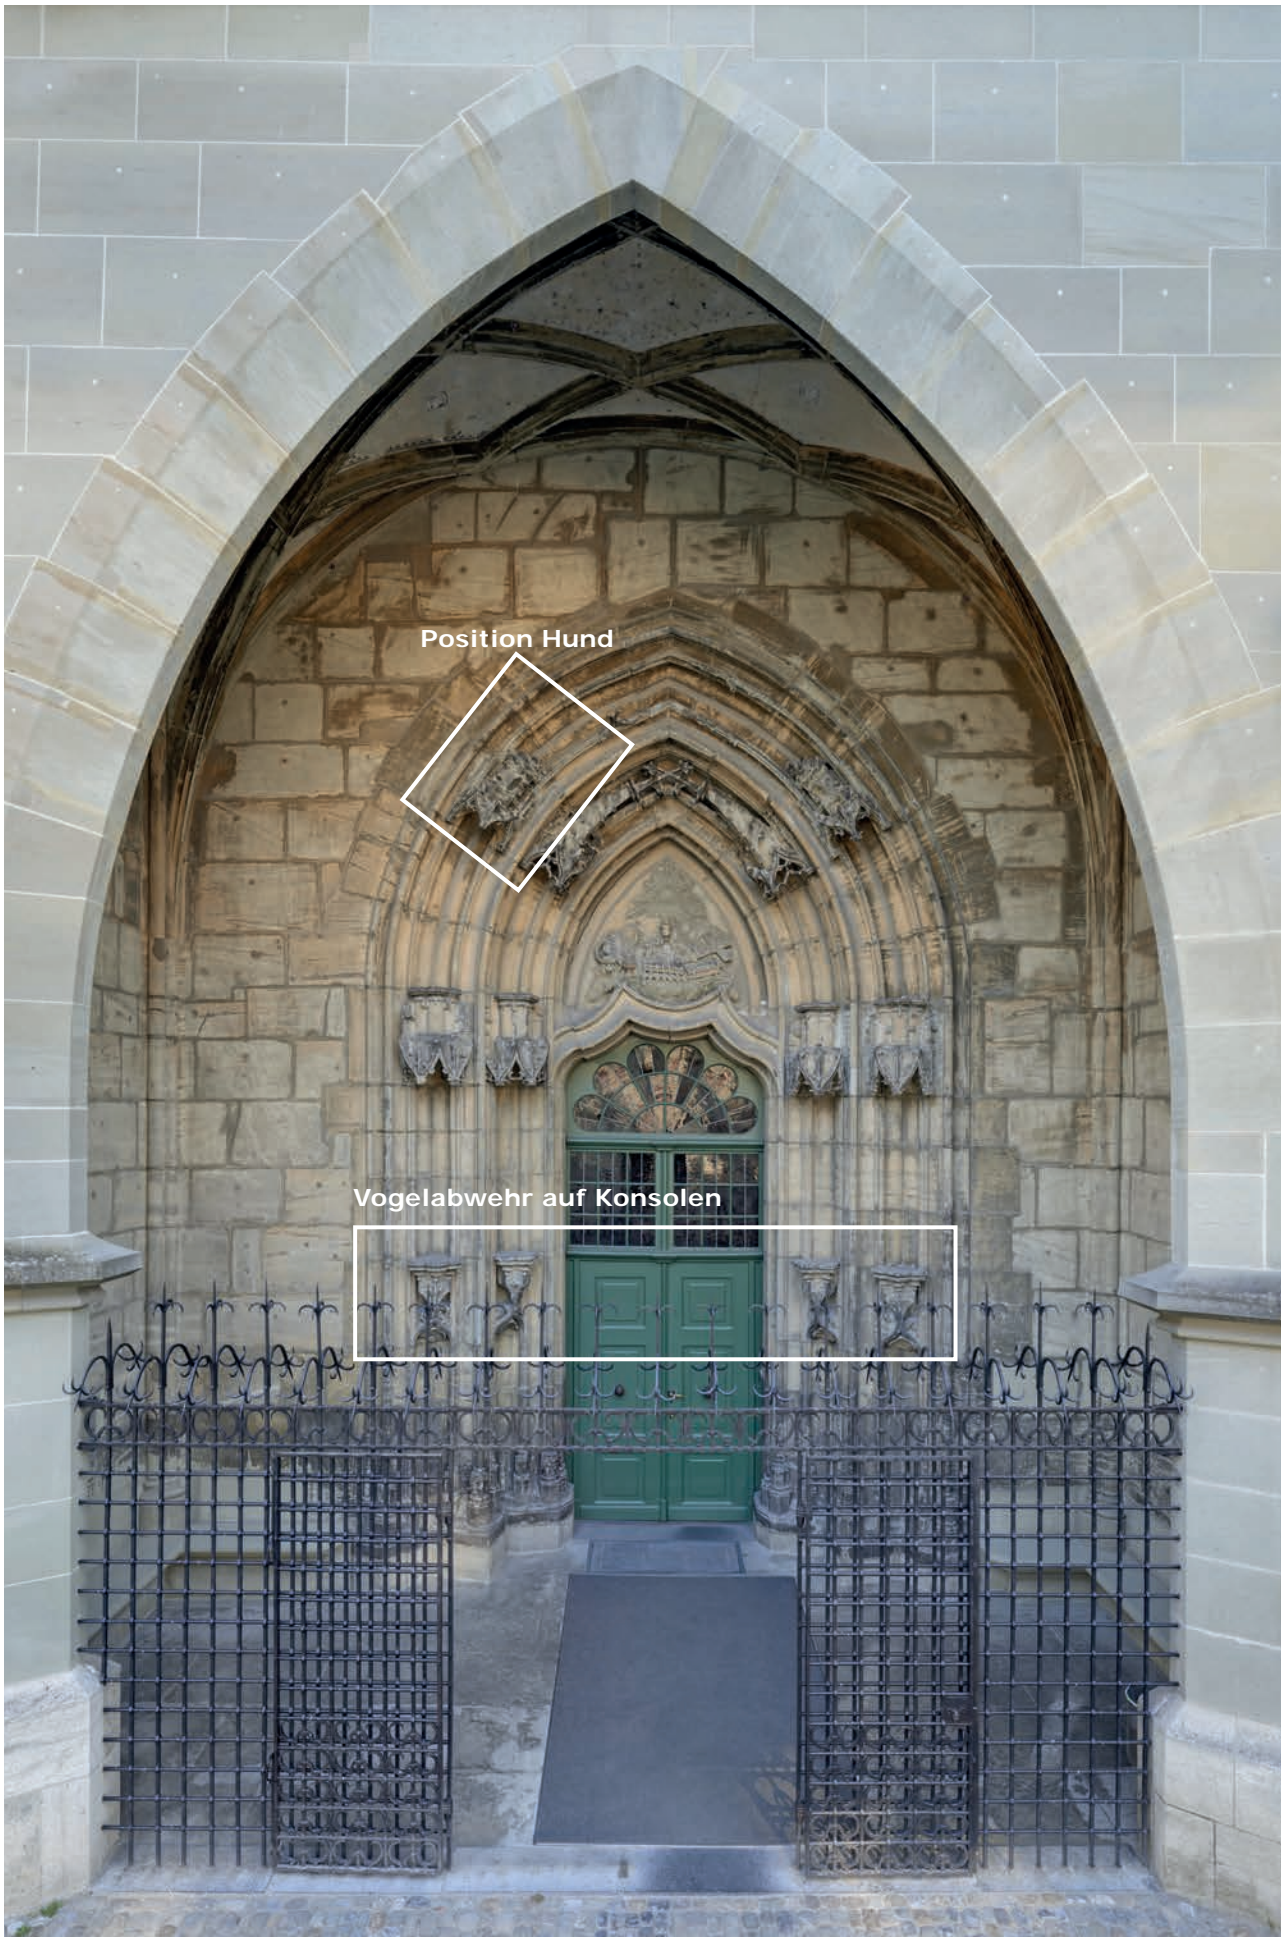
**Seite 17**      **Westportal Nord, Vorzustand 2015. Bild: Nick Brändli, Zürich.**

Position Hund

Vogelabwehr auf Konsolen

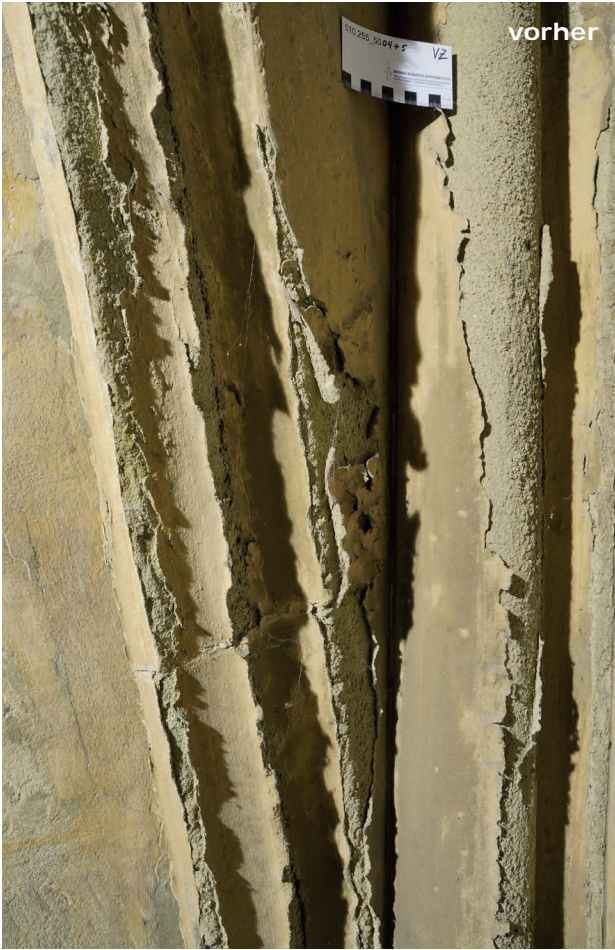
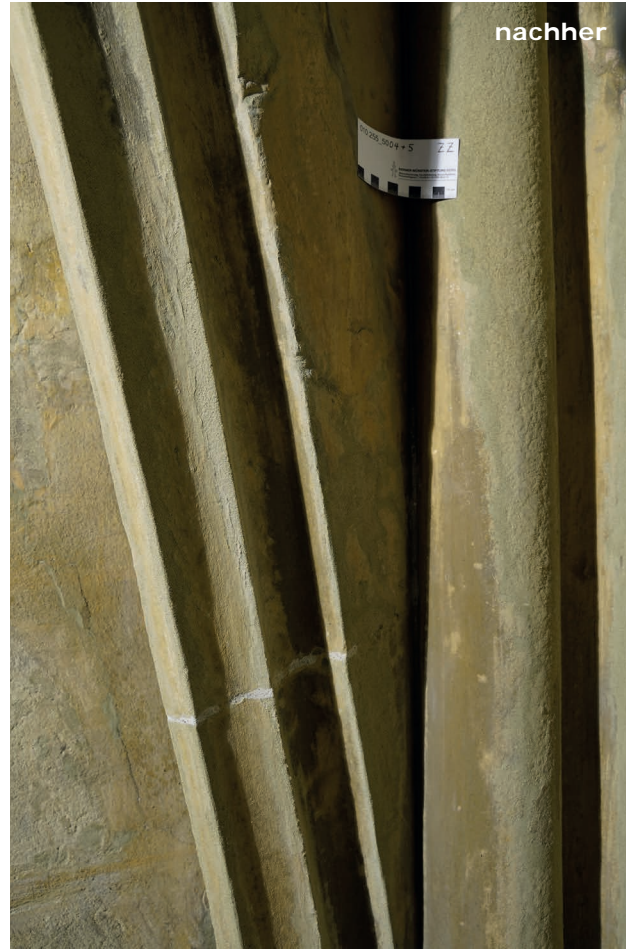
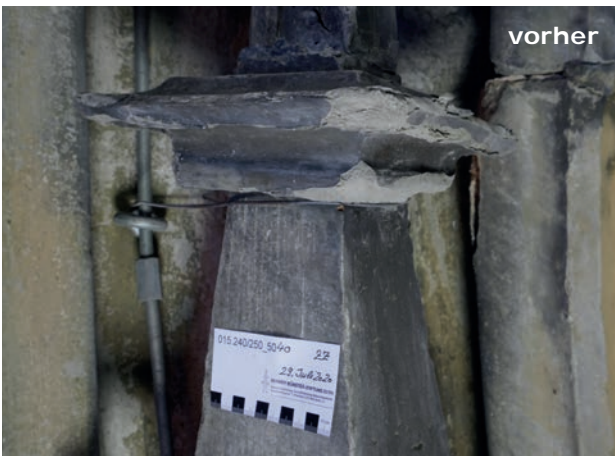
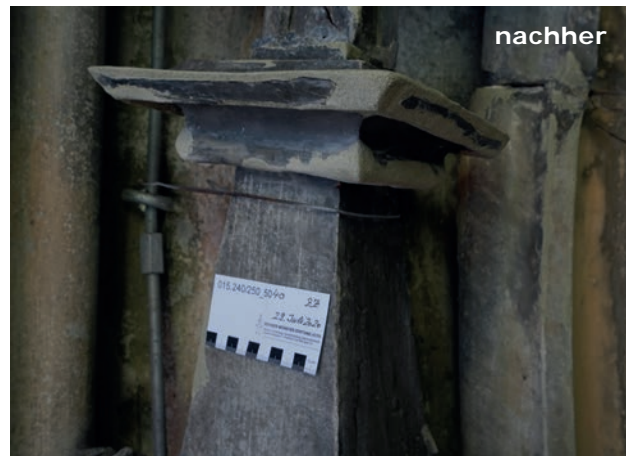
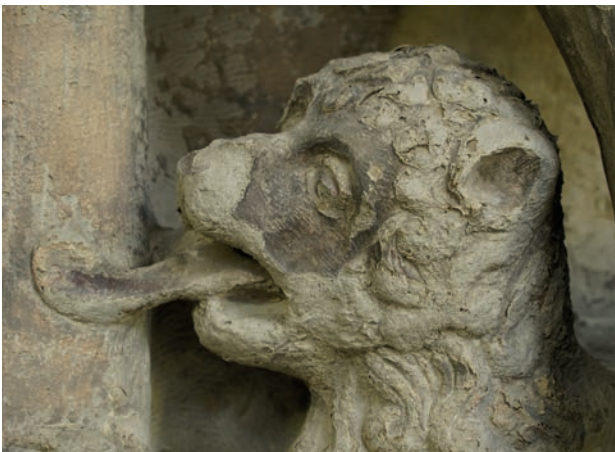
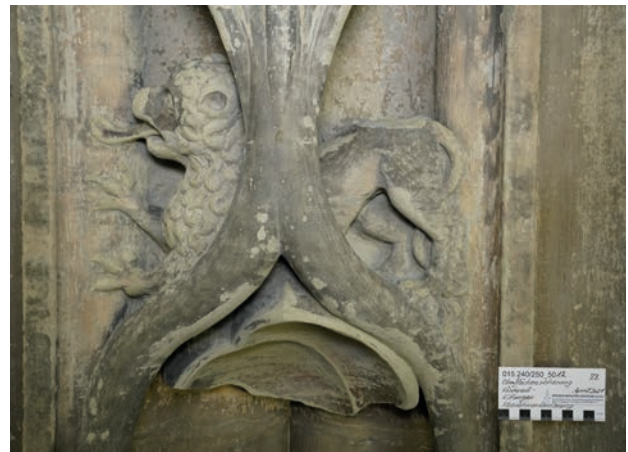
Seite 19

- o.l. und o.r.** **Detail des nordwestlichen Gewölbeanfängers (1575) vor und nach der Oberflächenkonsolidierung und -sicherung mit Stützkittungen.**
- m.l. und m.r.** **Detailaufnahme des Kapitells, Bogenbaldachin Nord, vor und nach der Mörtelergänzung. Nur wenn die Geometrie der verwitterten Form noch eindeutig erkannt werden kann, wird sie dementsprechend auch formergänzend rekonstruiert. Dabei muss darauf geachtet werden, dass die Ergänzung nicht zu neu, z.B. zu vollkantig wirkt.**
- u.l. und u.r.** **Detail einer Konsole im gereinigten Zustand und Gesamtaufnahme nach der Kittung der Fehlstellen mit Kieselsolemörtel. Die "wunden" Stellen am Kopf und in der Mähne des Löwen wurden zurückhaltend geschlossen. Die Kittungen integrieren sich bereits ohne Retusche gut in das Gesamtbild.**

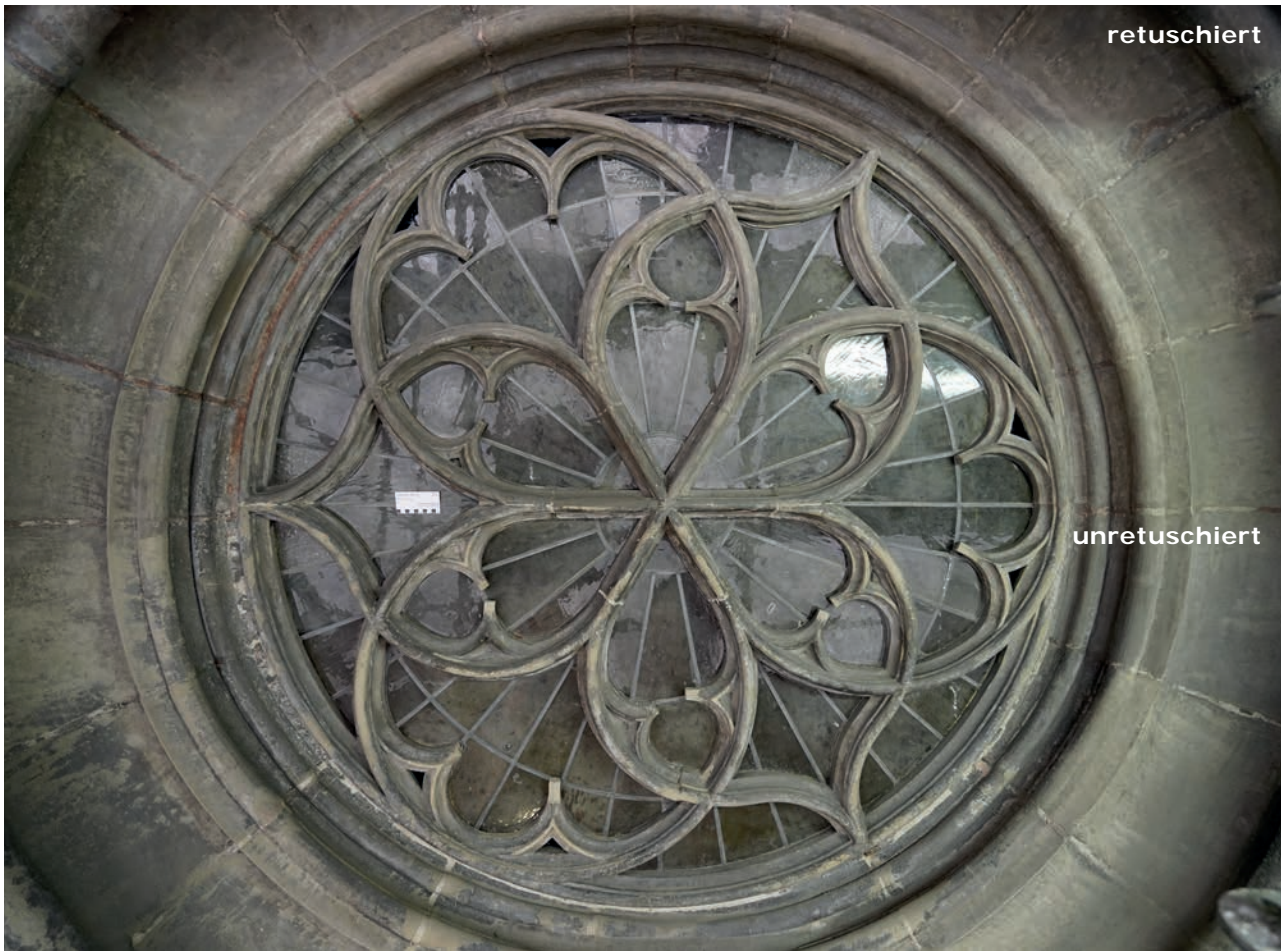
### Seite 23

- o. **Gesamtaufnahme des Zwischenzustands der Retuschen am Rosettenfenster: Die Mörtelergänzungen der oberen Hälfte des Fensters sind retuschiert, während sie unten noch gut zu sehen sind.**
- u.l. **Detail des Zwischenzustands der Retuschen am Rosettenfenster.**
- u.r. **Detailaufnahme der Rissanierung im Masswerk: An den noch unretuschierten Rissinjektionen ist das feine Rissbild (Krakelee) der gefassten Steinoberflächen gut erkennbar.**

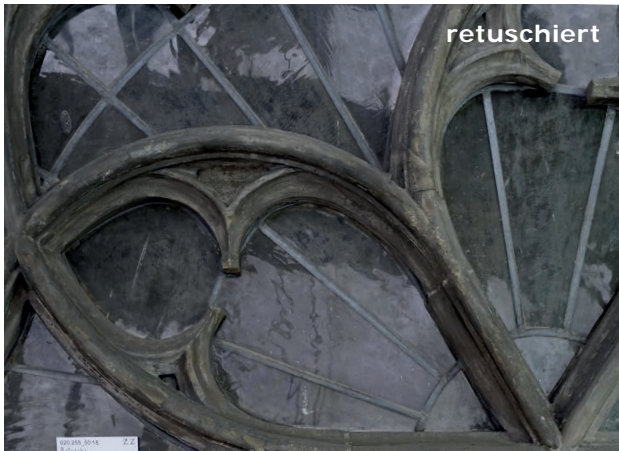
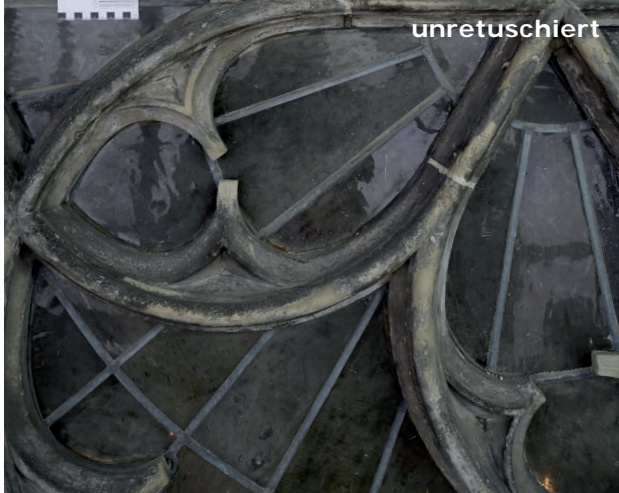
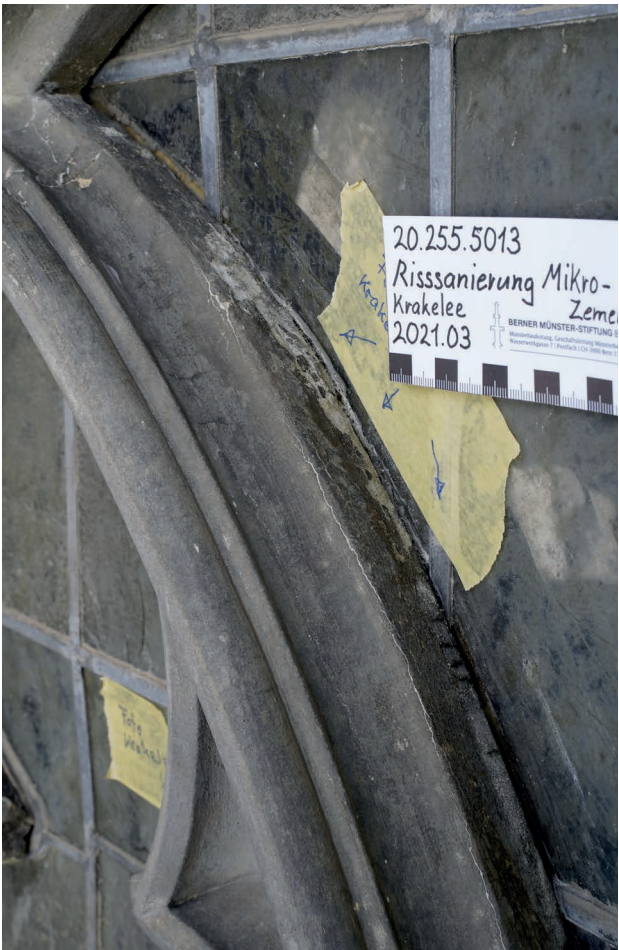
20.255.5013  
2021.03

retuschiert

unretuschiert

20.255.5013  
Rissanierung Mikro-  
Krakelee  
2021.03  
BERNER MÜNSTER-STIFTUNG  
Münsterbauwerk, Erdbebenrisiko, Mikroschaden  
Kraquelé

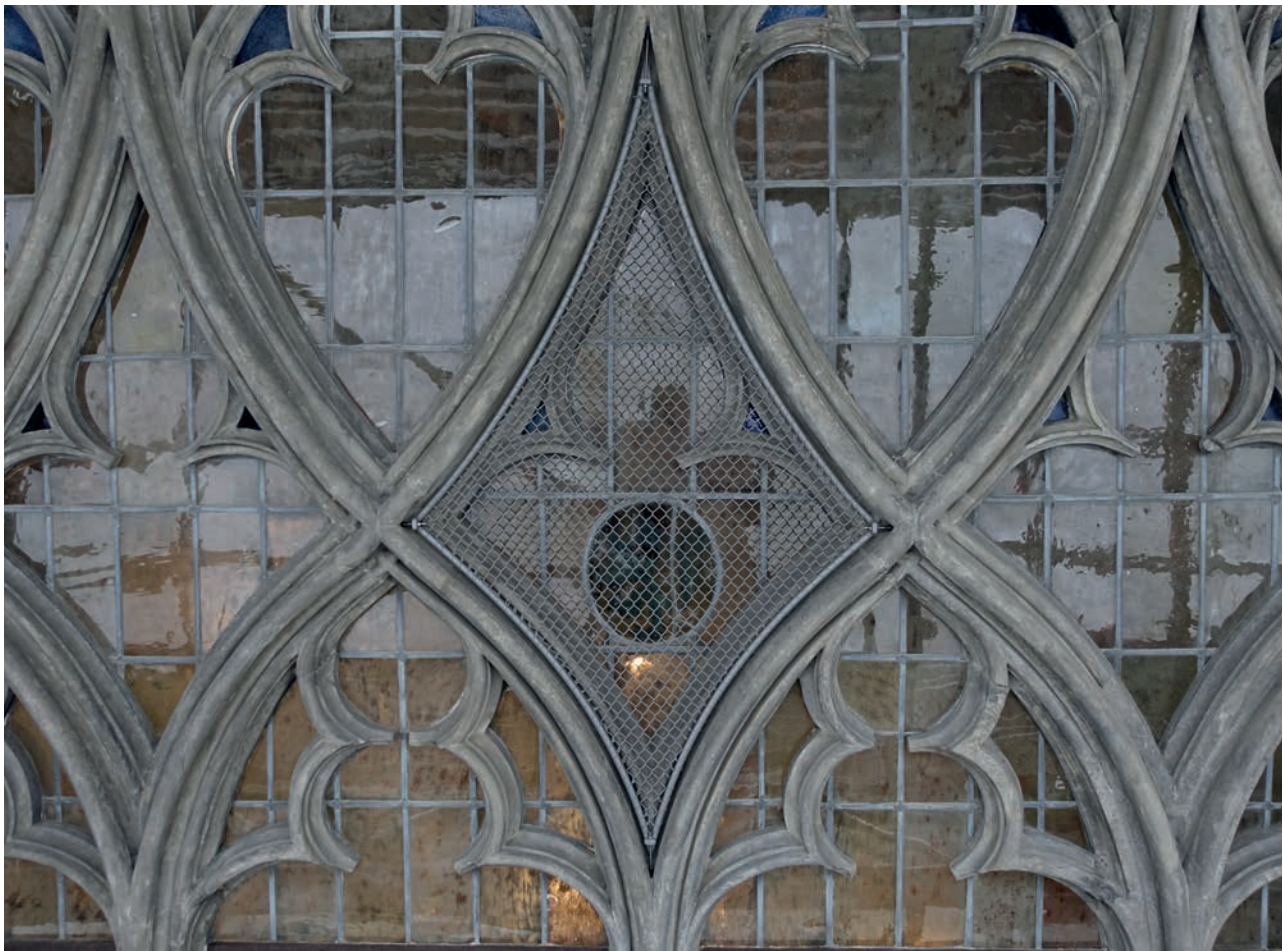
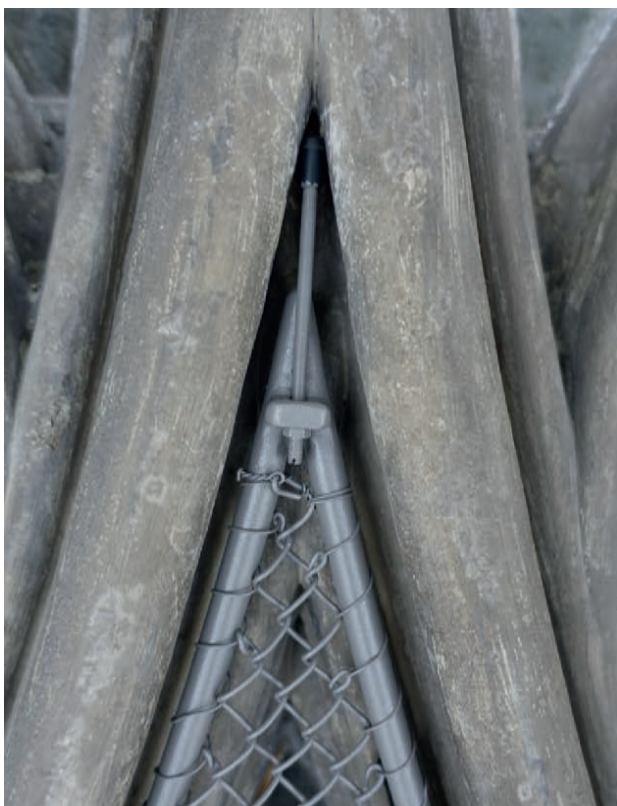
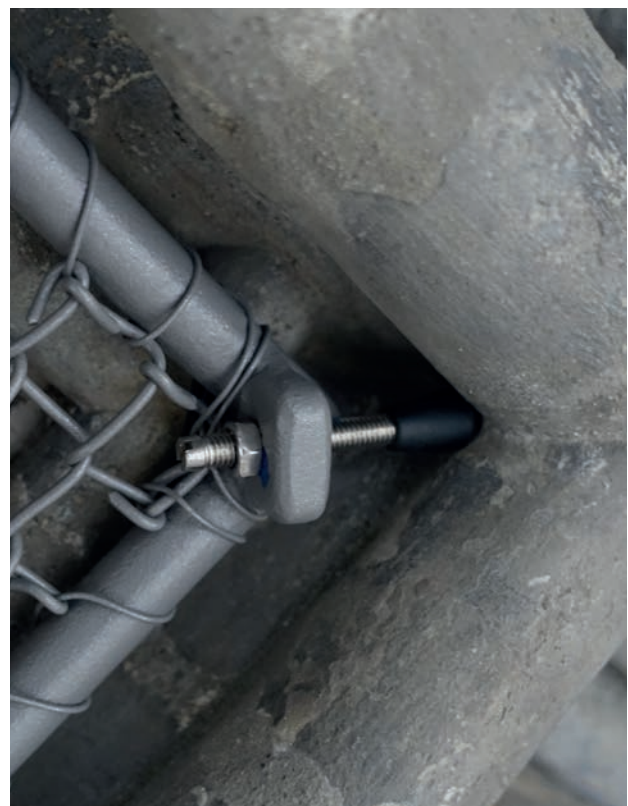
- o.l. Vorzustand im oberen Fassadenbereich (Steinaustausch von 1772).
- o.r. Festigung des oberen Fassadenbereiches von 1772. Da die Festigung möglichst gleichmässig und "nass in nass" durchgeführt werden muss, ist die koordinierte Teamarbeit unumgänglich.
- m.l. Detailaufnahme während der Festigung mit Kieselsäureester. Im sog. "Flutverfahren" wird möglichst zurückhaltend und gezielt gefestigt; gleichzeitig werden Überschüsse abgetupft.
- u.l. Das Stabwerk von 1460 wird mit Mörtel ergänzt.
- u.r. Nach einer Injektion und Armierung eines rissgeschädigten Rundstabes im Masswerk erfolgt die Aufmörtelung.

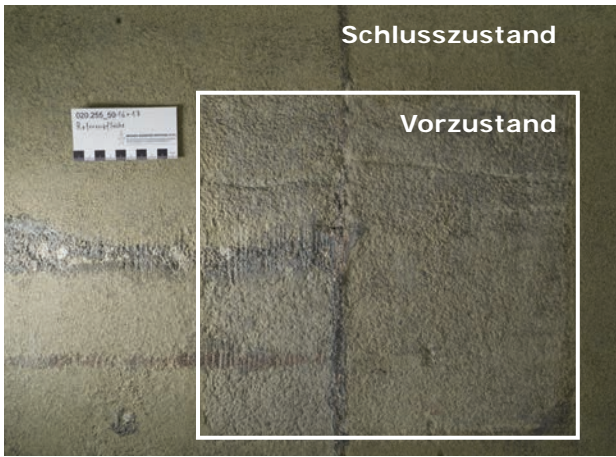
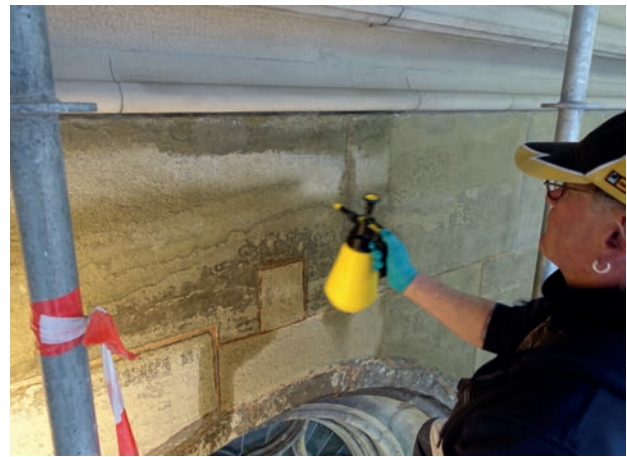
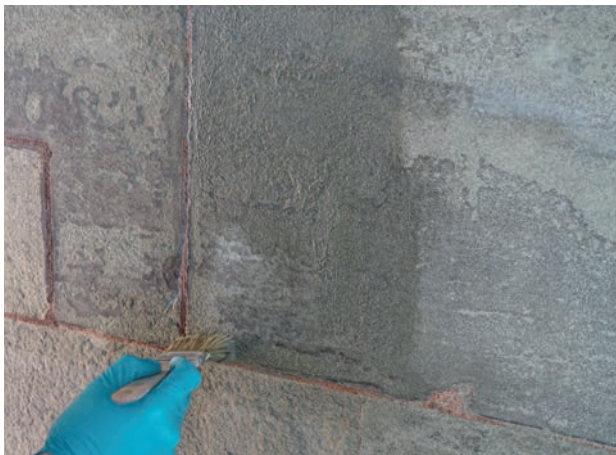
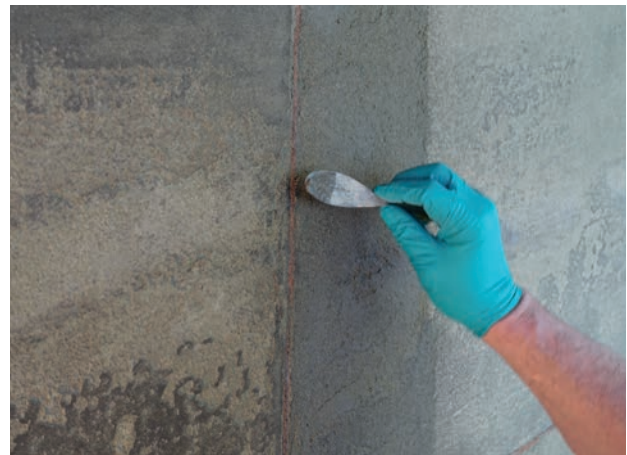
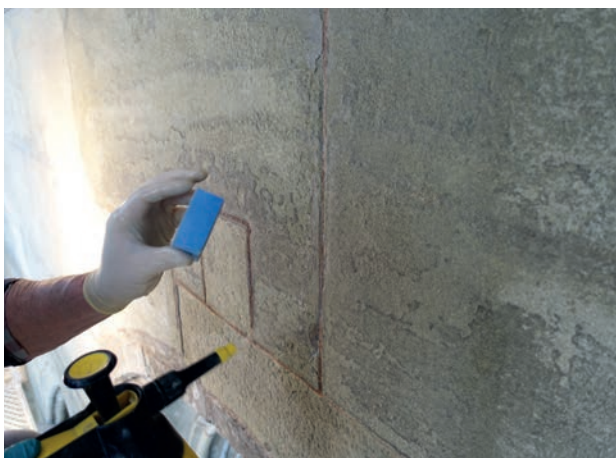
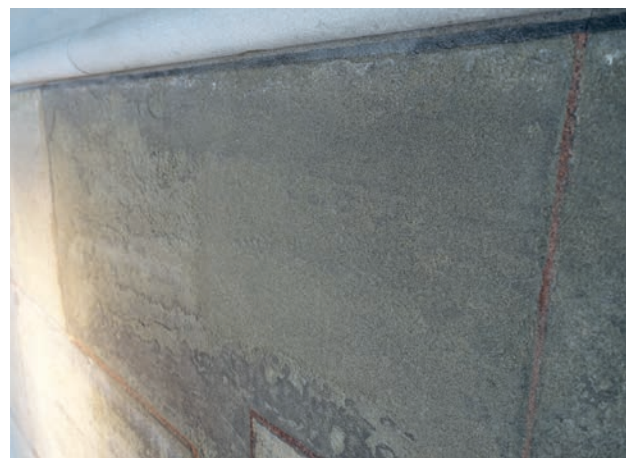
#### Beispiel Kieselisol

- o.l.** Eine konsolidierte, noch nicht geschlammte Referenzstelle im Streiflicht.
- o.r.** Die zu schlammende Oberfläche wird zunächst mit Wasser benetzt.

- m.l.** Mit einem breiten Pinsel wird die Schlämme auf die geschädigten Oberflächen aufgetragen. Beim Antrag muss zügig gearbeitet werden, da die verwitterten Oberflächen trotz der Konsolidierung noch sehr viel Wasser aufnehmen und die Schlämme schnell austrocknen kann.

- u.r.** Der geschlammte Bereich im noch feuchten Zustand. Die geschlossene Oberfläche bietet der Witterung nun wieder deutlich weniger Angriffsfläche.

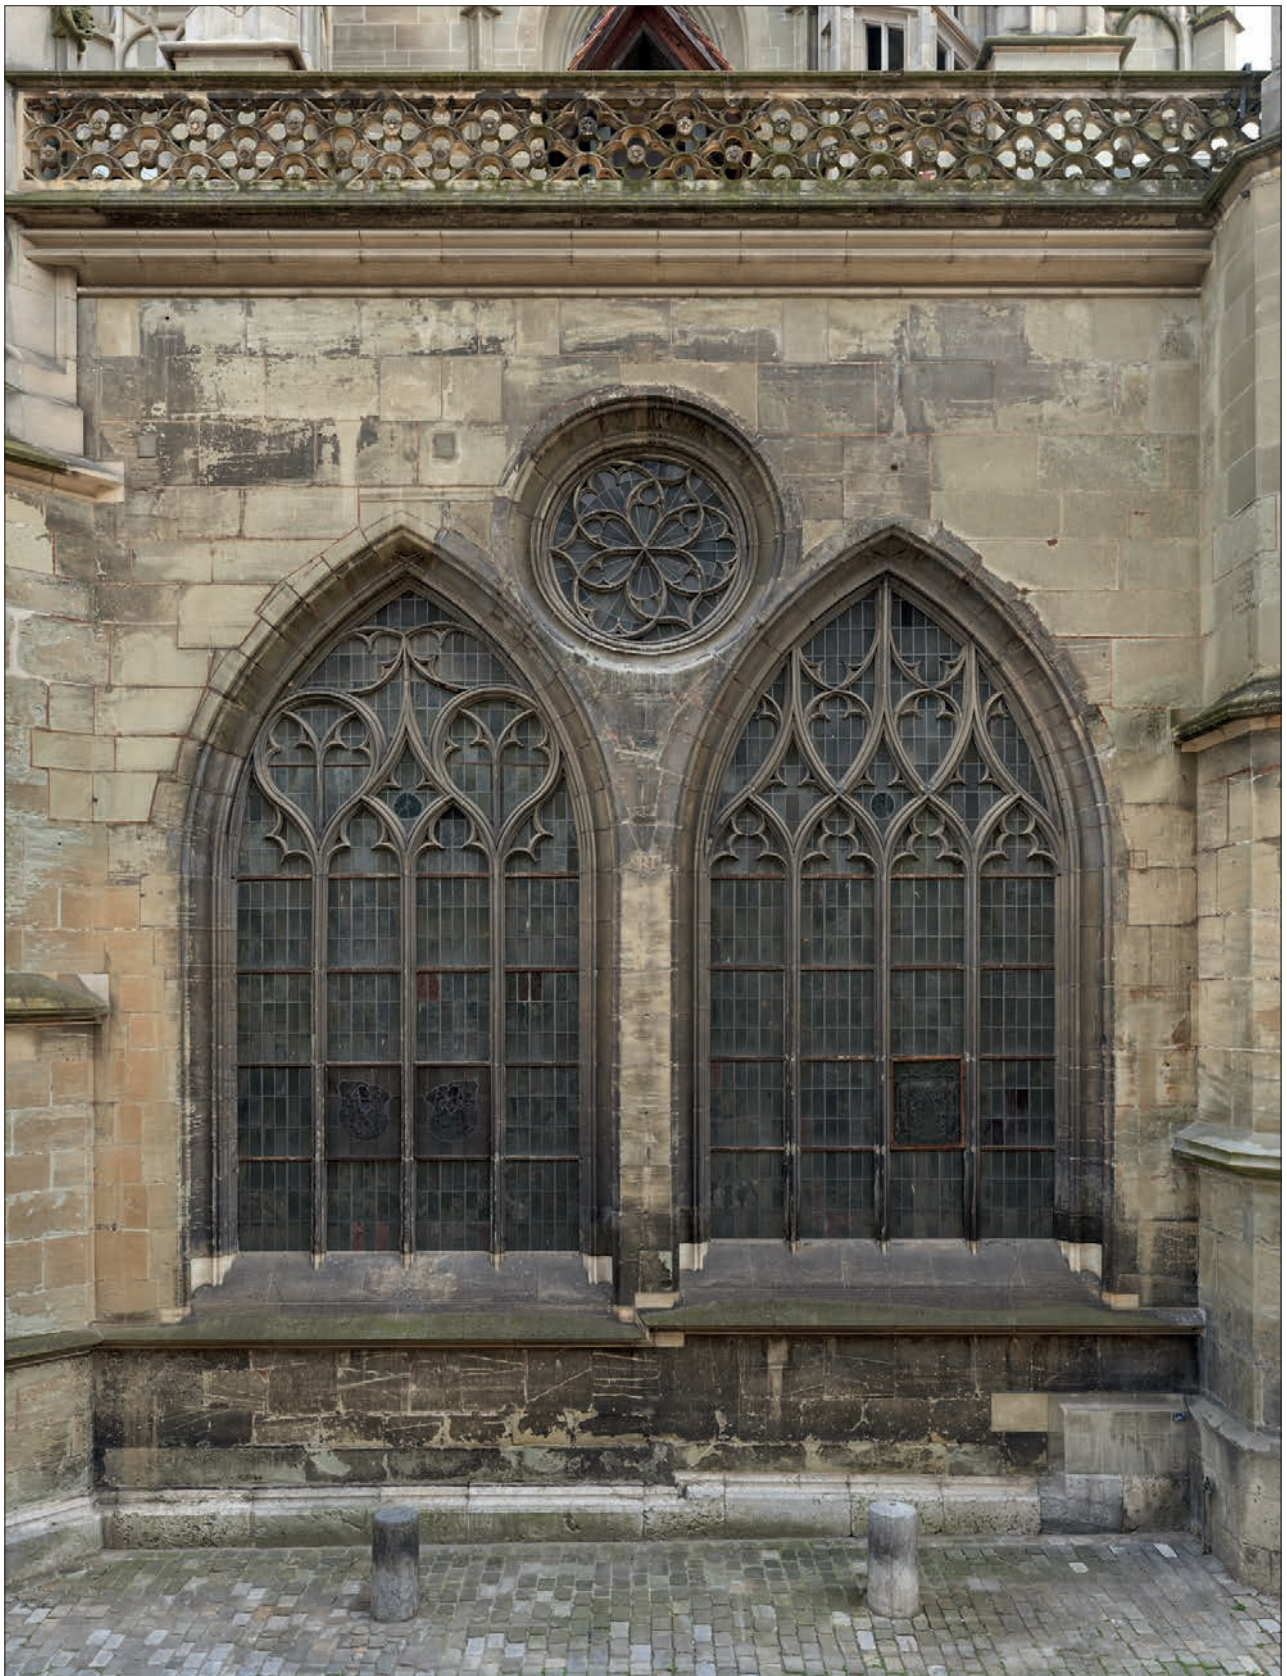
- m.r.** Grössere Fehlstellen werden mit derselben Mischung, jedoch in dickerer Konsistenz im gleichen Arbeitsgang geschlossen.
- u.l.** Mit einem Mikroporenschwamm und dem Wasserzerstäuber wird die Schlämme egalisiert und es werden Überschüsse abgenommen, sodass die Fehlstellen schützend geschlossen und stabile und erhaltene Originaloberflächen nicht überdeckt werden.

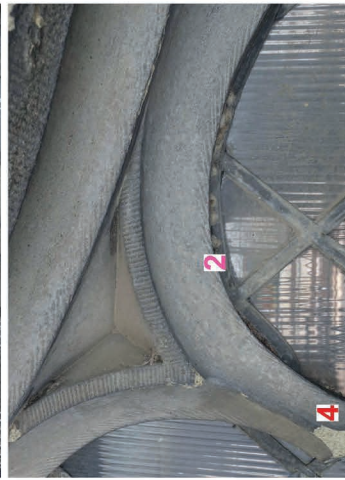
## Befundbereich 12:

- 1: Originale, sehr sorgfältige Bearbeitung: Hohlkehle geschliffen, Fasse und Auge gestelzt bzw. scharniert
- 2: Ähnlich wie bei 1, aber deutlich akzentuierter Randschlag in der Hohlkehle („Handschrift“)

- 4: Schadensbild „Fehlstelle durch Verwitterung“, Auf fallend ist aber die aussergewöhnlich gut erhaltene Steinoberfläche von 1500 im Bereich des gesamten Masswerks

- I. Übersicht der Befunde: Es wurden viele wichtige Informationen zu den Themen **Steinmaterial, Mörtel, Bautechnik, Steinbearbeitung, Farbreste und Steinschäden** dokumentiert. Plangrundlage: W. Fischer Photogrammetrie, Müllheim (D).
- r. Befundbereich 12 mit besonders gut erhaltenen Masswerkstücken.

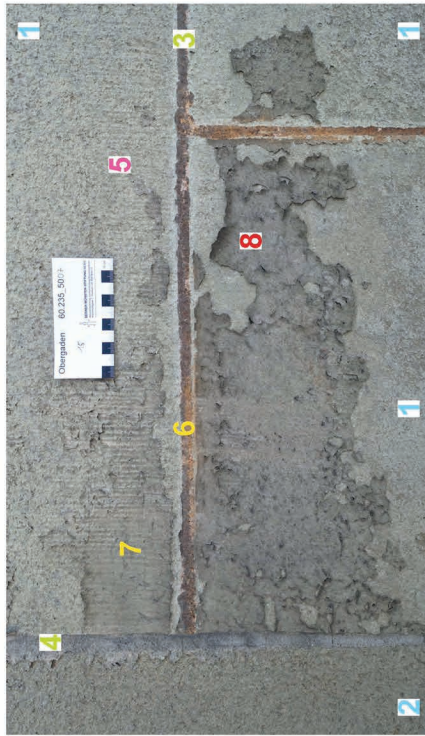
### Befundbereich 15:

- 1: Berner Sandstein: Mittel- bis grobkörnig, 1729
- 2: Berner Sandstein, ohne erkennbares Lager, Ersatzmaterial um 1904

- 8: Sehr dünne, stark abblätternde Kruste, vermutlich Gips und gelbliche Farbreste

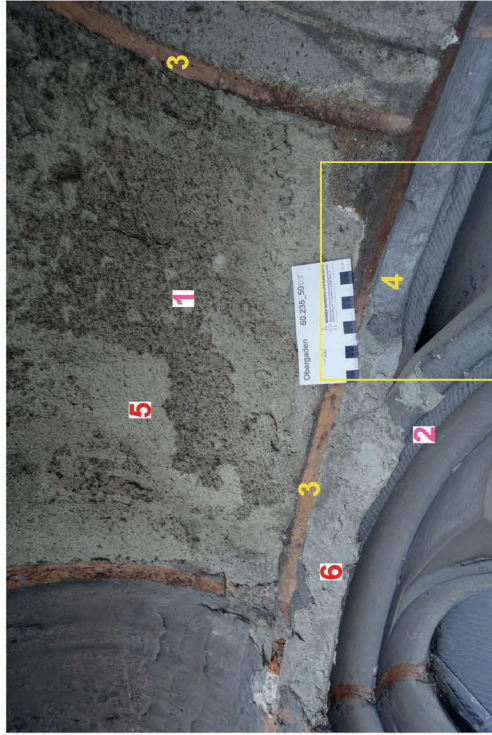
### Befundbereich 20:

- 1: Reste der originalen, diagonalen Scharrierung
- 2: Masswerk bereichsweise deutlich durch Stelzheb bzw. grobe Scharrierung akzentuiert

- 5: Schadensbild: Abschuppen parallel zur Sternschichtung (Lager vorn\*)
- 6: Schadensbild: Fehlstelle
