## Berner Münster-Stiftung Tätigkeitsbericht 2021

Münsterbauleitung Bern, August 2022  
Annette Loeffel, Hermann Häberli  
Christoph Schläppi, Peter Völkle

**Umschlag: Berner Münster, Fialensicherung Achteckgalerie**

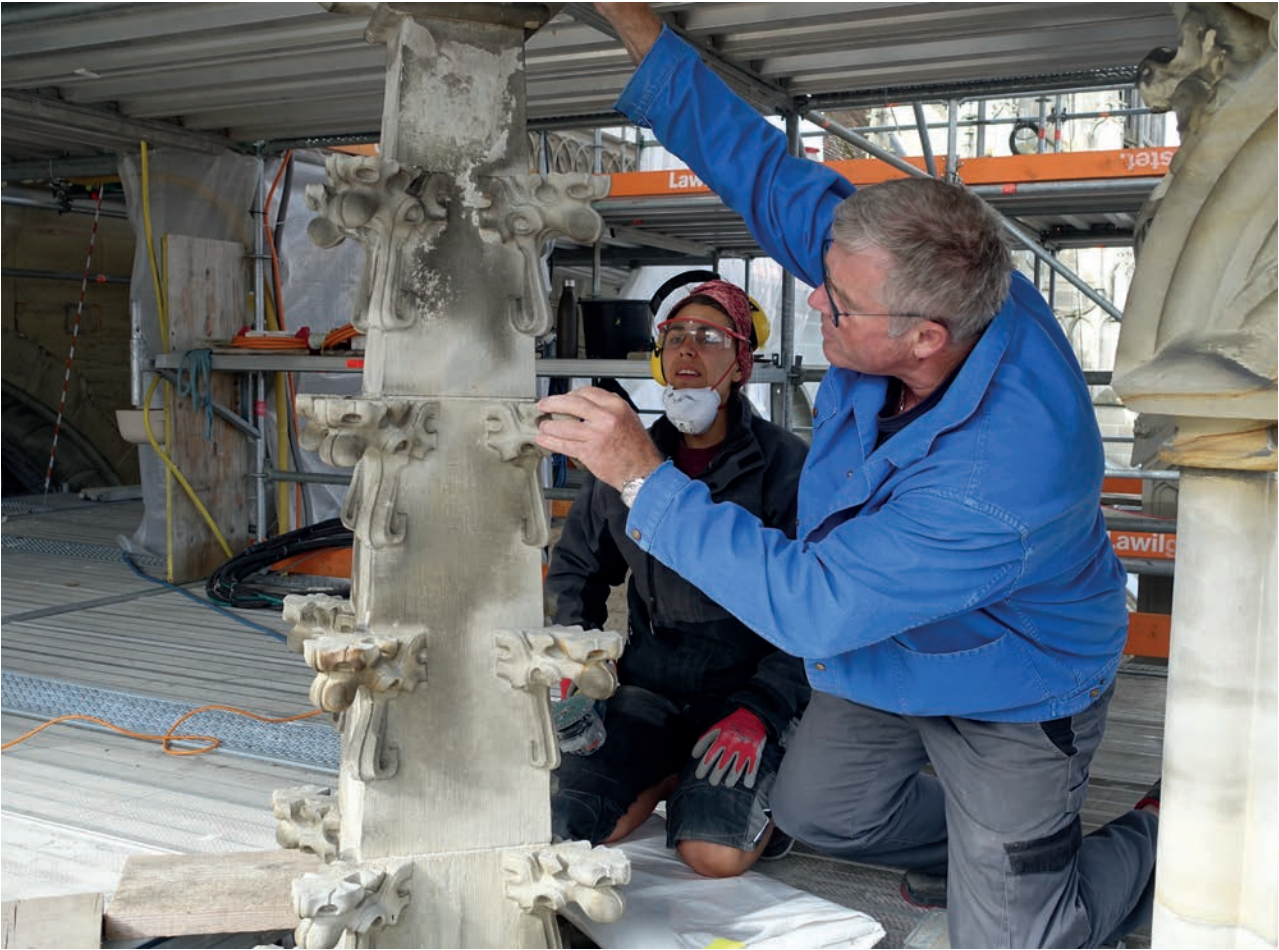
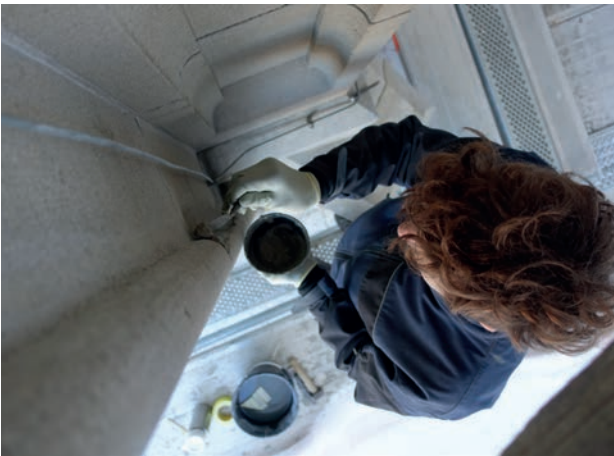
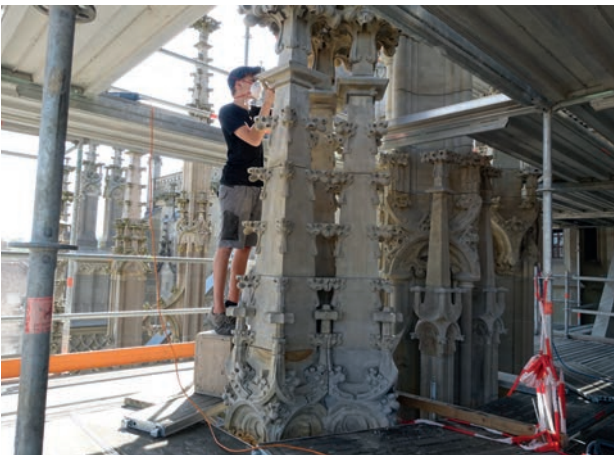
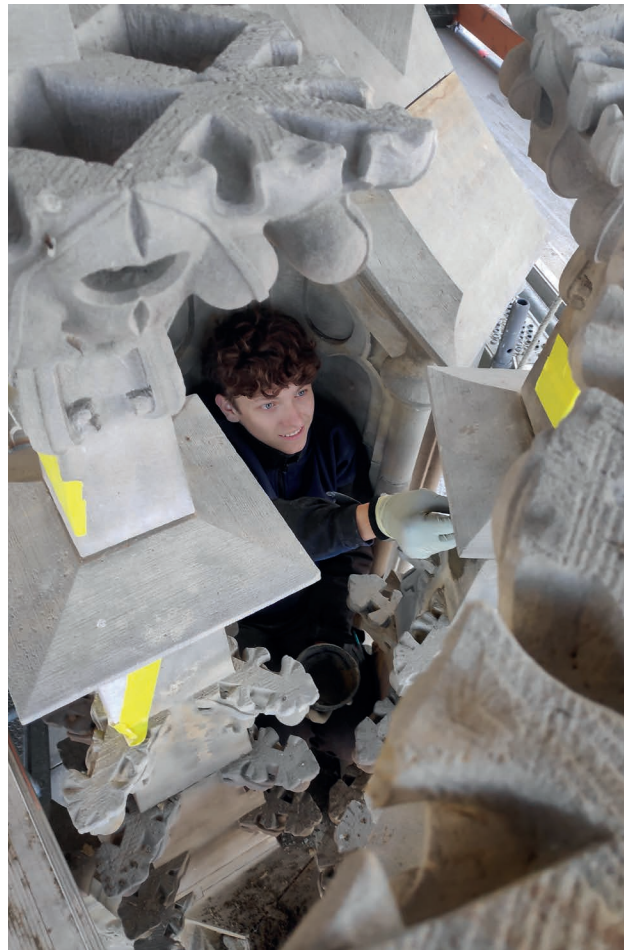
- o.l. und o.r. **Mörtelarbeiten an der Fiale des Strebewerks 75 Nord.**  
u.l. **Das Strebewerk aus Obernkirchener Sandstein wird mittels Niederdruck-Sandstrahlgerät gereinigt.**  
u.r. **Auch an der Galeriebrüstung werden Mörtelarbeiten durchgeführt.**
- Seite 39  
o. **Wo wird eine Mörtelergänzung benötigt? Durch den fachlichen Austausch vor Ort wird die beste Lösung gesucht.**  
m.l. **Arbeiten mit Zuger Mörtel an einem Schaftstück des Strebewerks.**  
u.l. **Je nach Bauteil sind verschiedene Arbeitspositionen einzunehmen. In der Höhe beim Ausfugen in der Höhe...**  
u.r. **...und in einem engen Zwischenraum einer Fiale.**

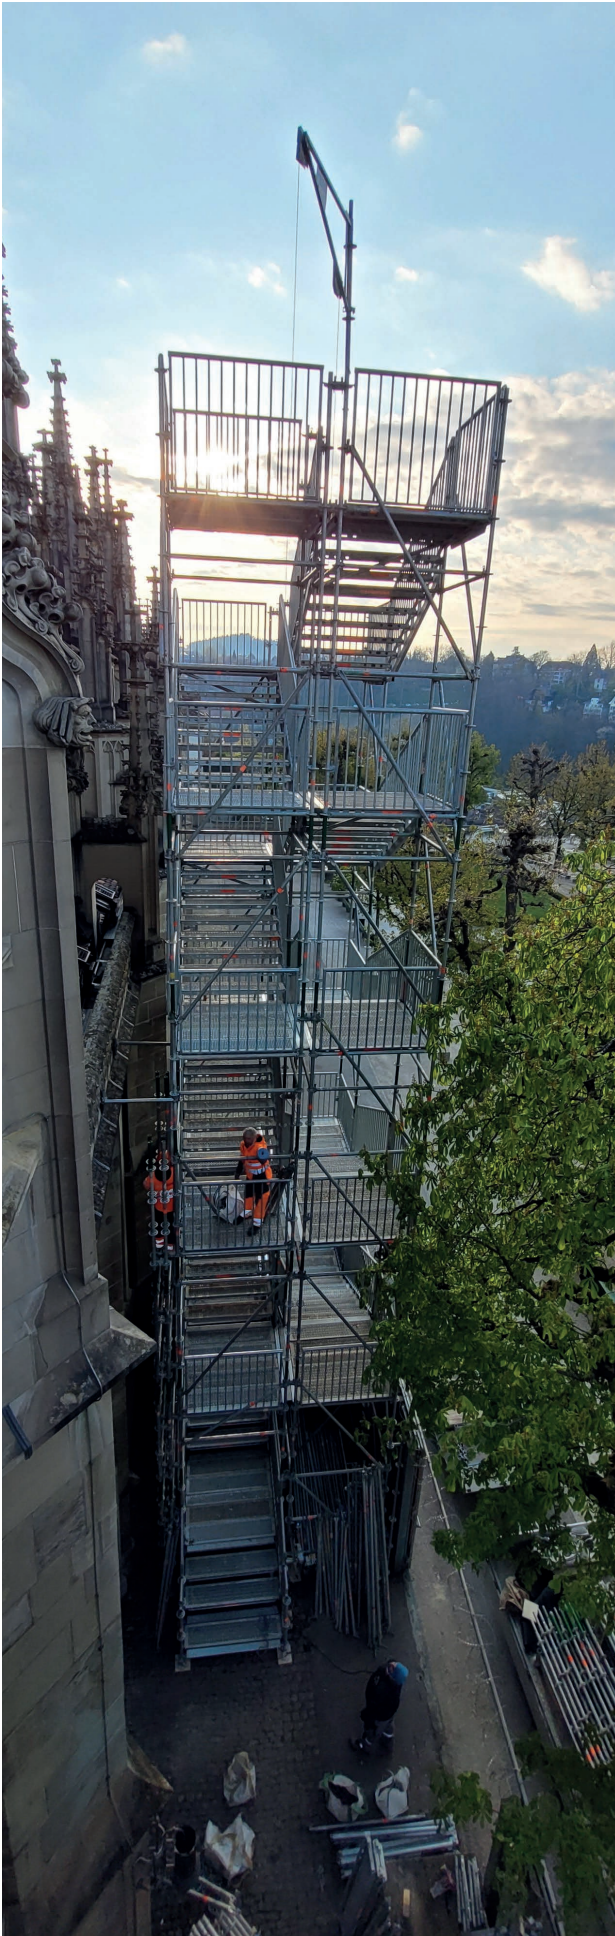
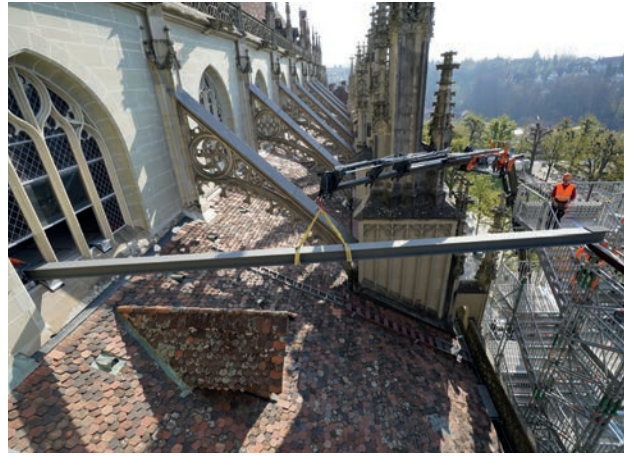
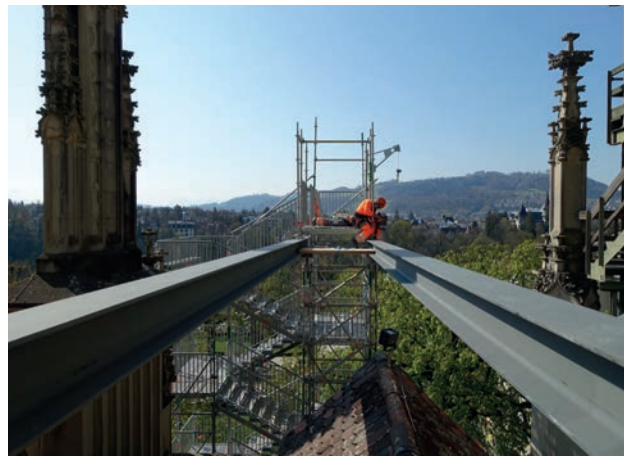
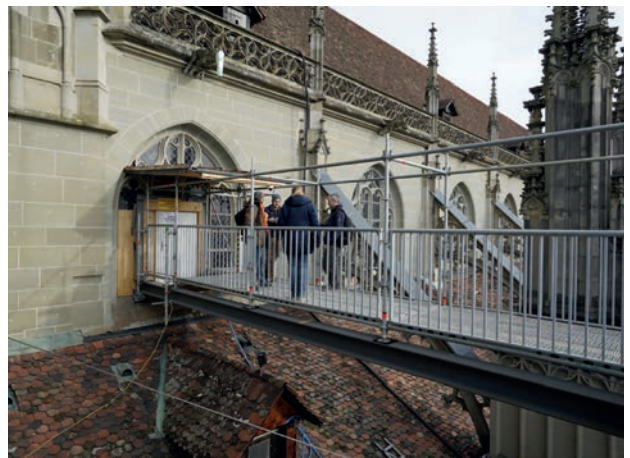
Seite 43

- I.** **Aufbau des Treppenturms, welcher die Baustelle im Mittelschiffgewölbe erschliesst und die Anforderungen der SUVA und der GVB (Gebäudeversicherung des Kantons Bern) erfüllt.**
- o.r.** **Der erste Stahlträger wird für die Verbindung zwischen Treppenturm und Obergadenfenster positioniert.**
- m.o.r.** **Die Verbindung steht, jetzt muss sie nur noch begehbar gemacht werden.**
- m.u.r.** **Zugang vom Treppenturm durch das sorgfältig ausgebaute Masswerk des Obergadenfensters 30 Süd (eingebaut 1998).**
- u.r.** **Die fertiggestellte Arbeitsplattform.**

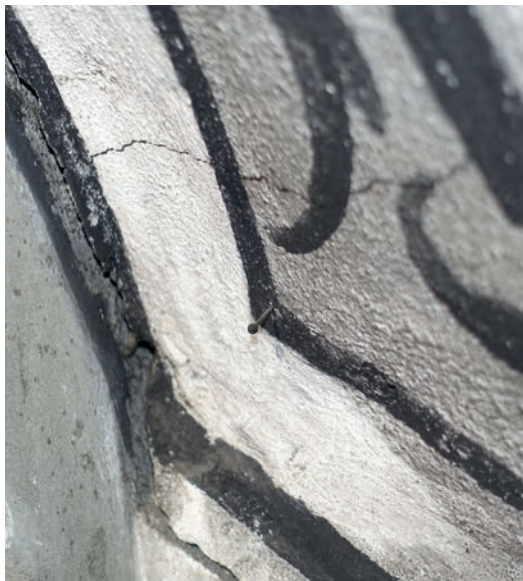
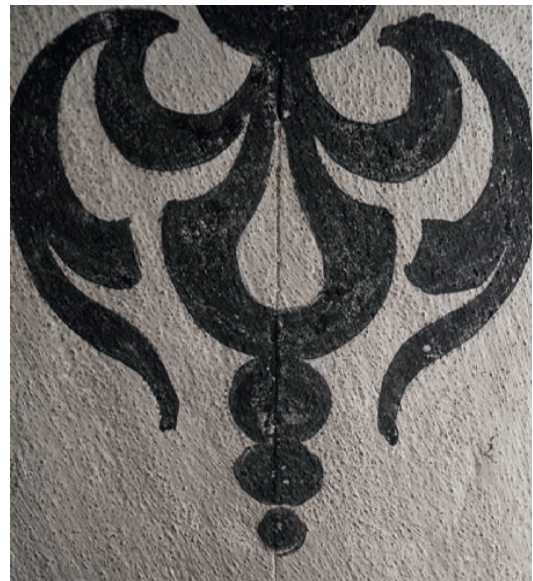
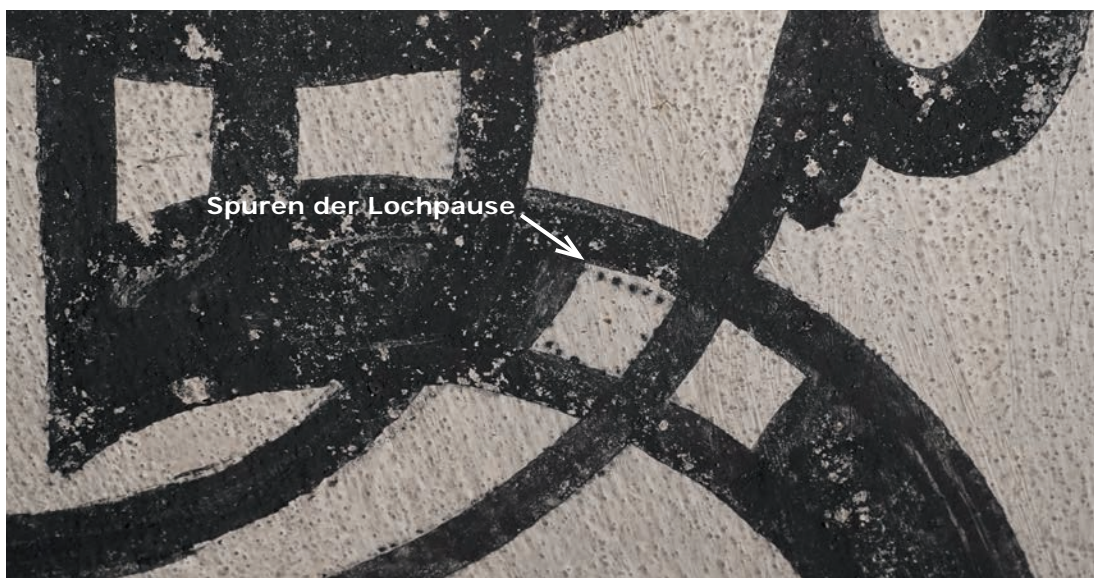
- o.l. Die Lochpausen wurden zum Übertragen am Putz befestigt. An einer versteckten Stelle konnte ein Nagel aus der Bauzeit entdeckt werden.
- o.r. In den Achsen der Gewölbekappen sind die Ritzungen im Putz zu sehen, welche zur Ausrichtung der Lochpausen verwendet wurden.
- u. Die Übertragungstechnik der Ornamente mit Hilfe von Lochpausen ist stellenweise noch gut ersichtlich.

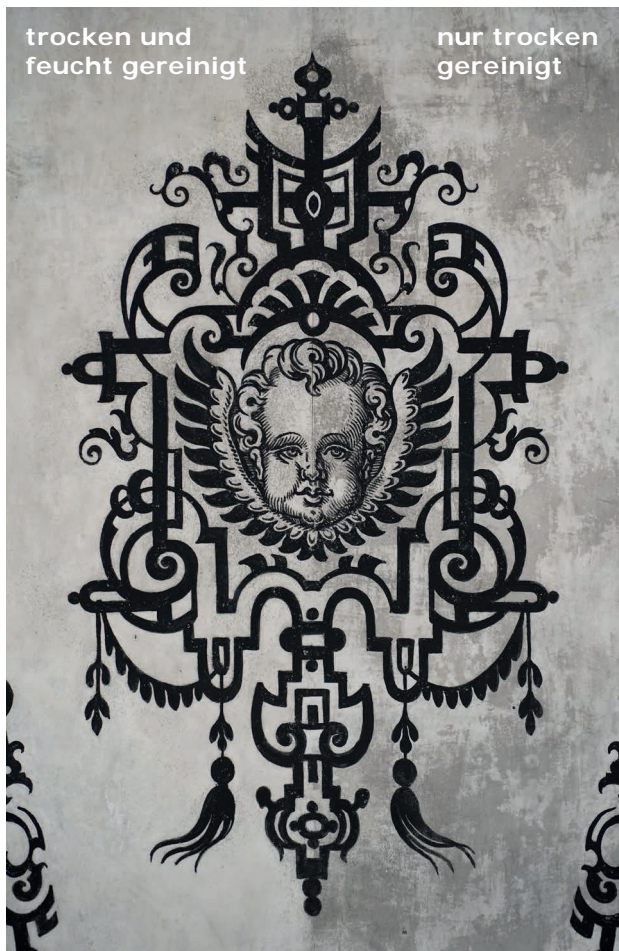
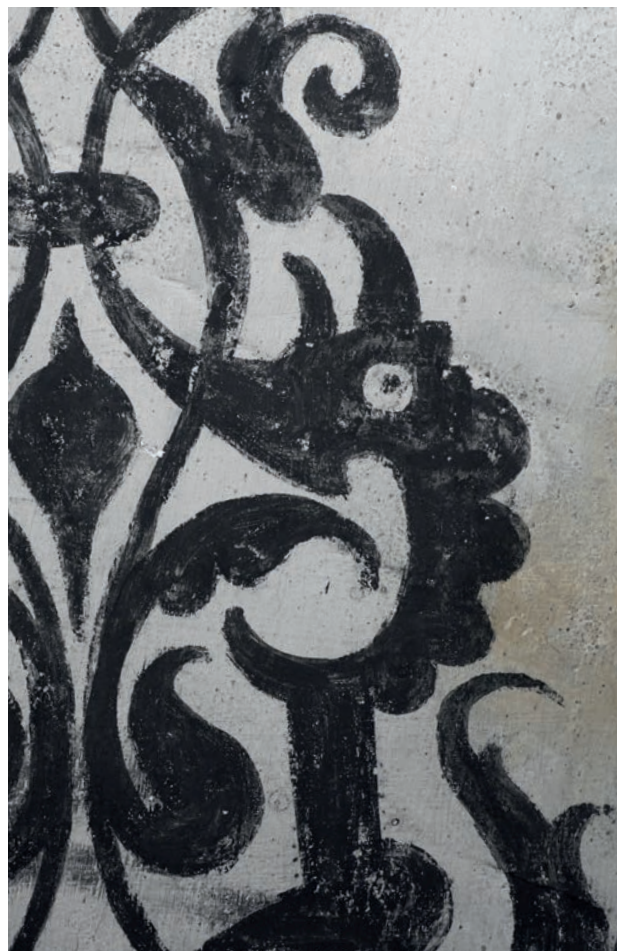
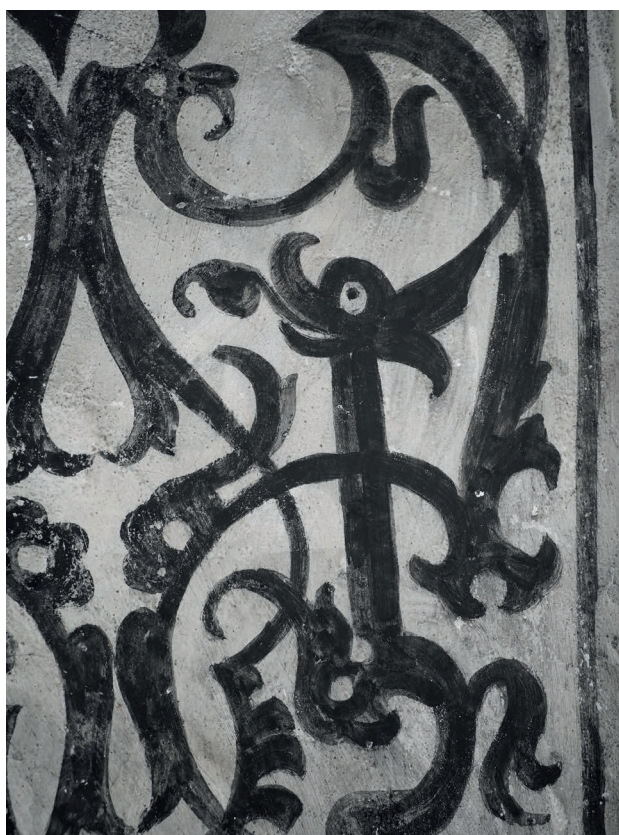
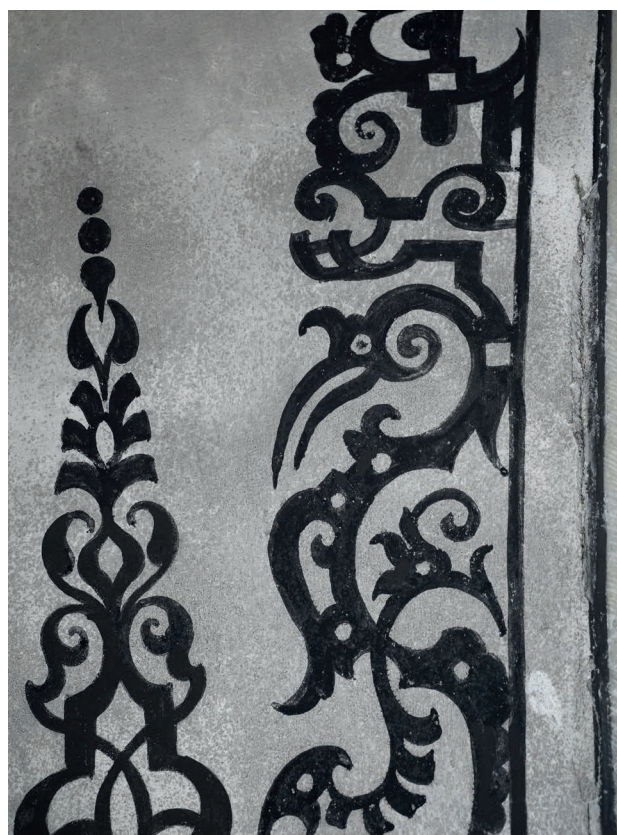
- o.I. Ornament mit Engelskopf im Zentrum der grossen Kappen mit vertikaler Ritzung in der Mitte. Linke Hälfte trocken und feucht gereinigt, rechte Hälfte nur trocken gereinigt.
- o.r., u.l. und u.r. Beim genaueren Hinsehen erkennt man versteckte Tiermotive in den Ornamenten.

Bei der Evaluation verschiedener Reinigungsmethoden wurde auch die Durchführung einer zusätzlichen Feuchtreinigung in mehreren Tests untersucht. Dabei werden stark verschmutzte Gewölbeflächen nach der Trockenreinigung mit feuchten Mikroporen-Schwämmen und Wattestäbchen nachgereinigt. Dies erbringt auch nach Auffassung des Baukollegiums das weitaus beste Ergebnis, erfordert jedoch ebenfalls ausserordentliche Geduld und Feingefühl.

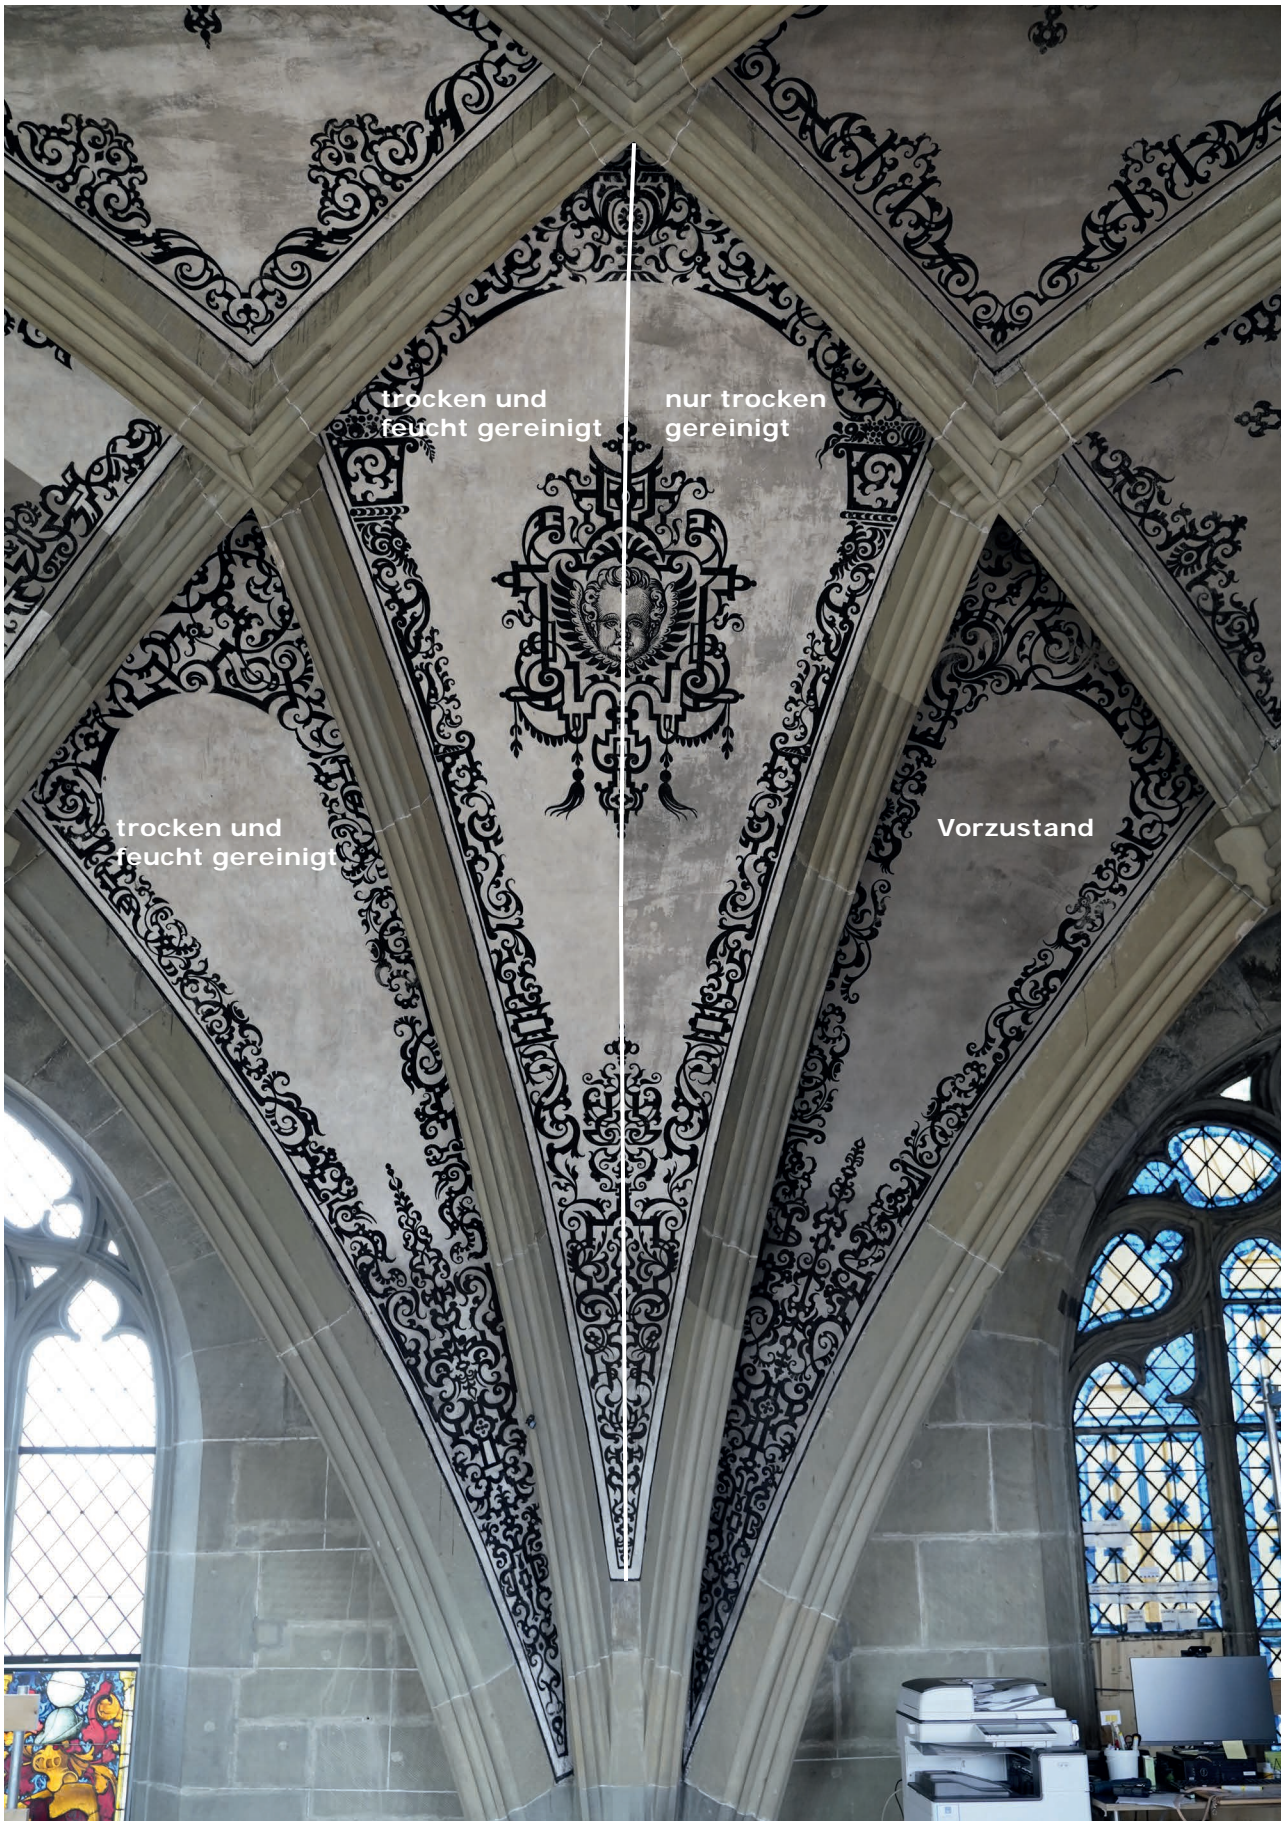
- o. Zu sehen sind die Referenzkappen (050-060.230) in unterschiedlichen Reinigungsstufen. links: trocken und feucht gereinigt; Mitte: linke Hälfte trocken und feucht gereinigt, rechte Hälfte nur trocken gereinigt; rechts: nicht gereinigt.

Schliesslich erwiesen sich wiederum die bewährten Latex-Schwämme (Akapad) als effizienteste und wirkungsvollste Methode. Aufgrund der erwähnten Fragilität der Ornamente müssen die Oberflächen um die Ornamente herum gereinigt werden, was eine sehr grosse Anstrengung bedeutet.

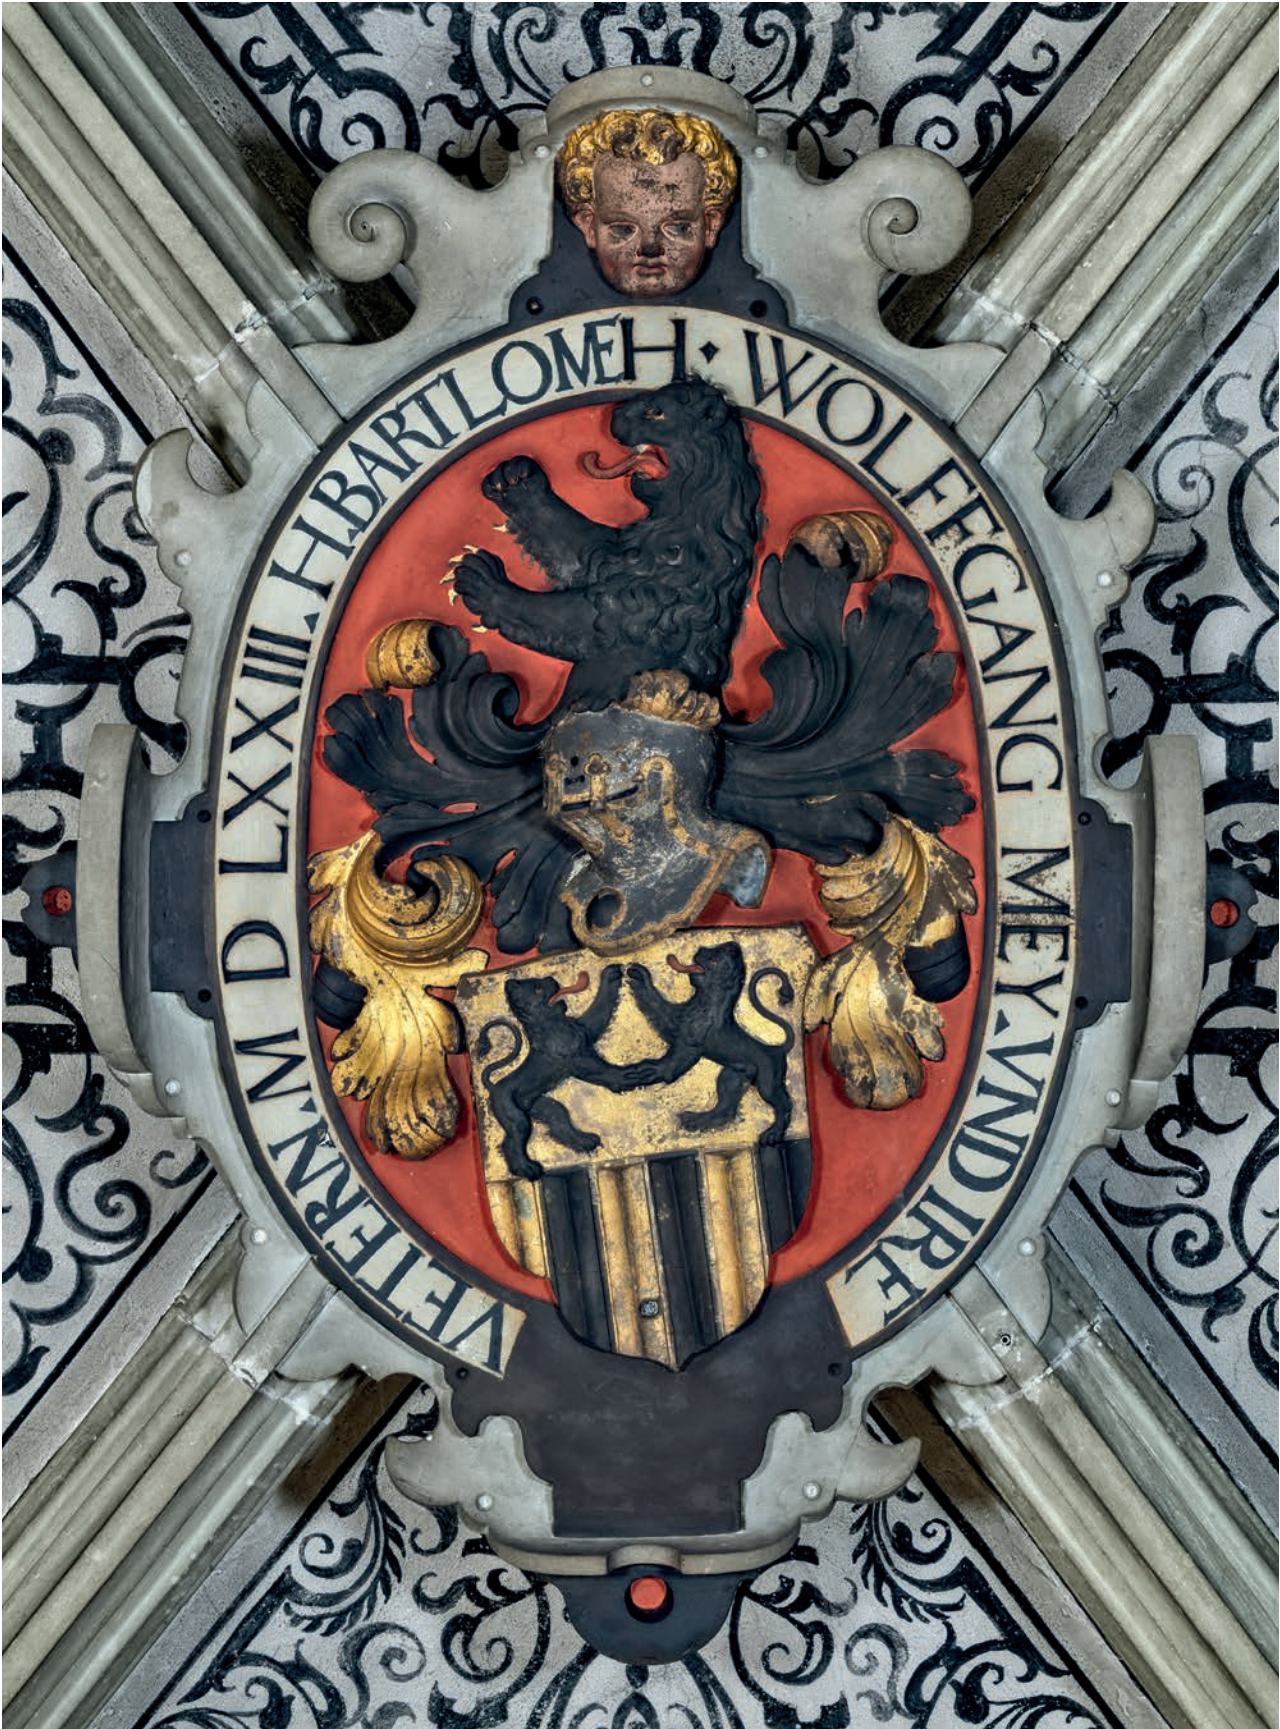
Schäden an der Fassung der Wappensteine bzw. des Sprengrings zeigen sich insbesondere in den Bereichen der Blattmetallaufgaben, die unter anderem auf die Herstellungstechnik der vergoldeten Zinnfolie, auf die Verklebung der Folien auf dem Stein selbst sowie auf die Alterung des Metalls zurückzuführen sind.

o. **Wappenstein 2, Wolfgang Mey. Vorzustand 2021. Foto: Nick Brändli, Zürich.**

Die Stabilisierung der gelockerten und zum Teil aufstehenden Blattmetalle bzw. Malschichtschollen wird eine der wichtigsten konservatorischen Arbeiten an den Wappensteinen sein. Um eine optimale Verklebung der gelockerten Fassung zu gewährleisten, ist eine Massnahme zur sensiblen Reinigung stark verschmutzter Flächen im Vorfeld geplant und wird konzeptionell erarbeitet.

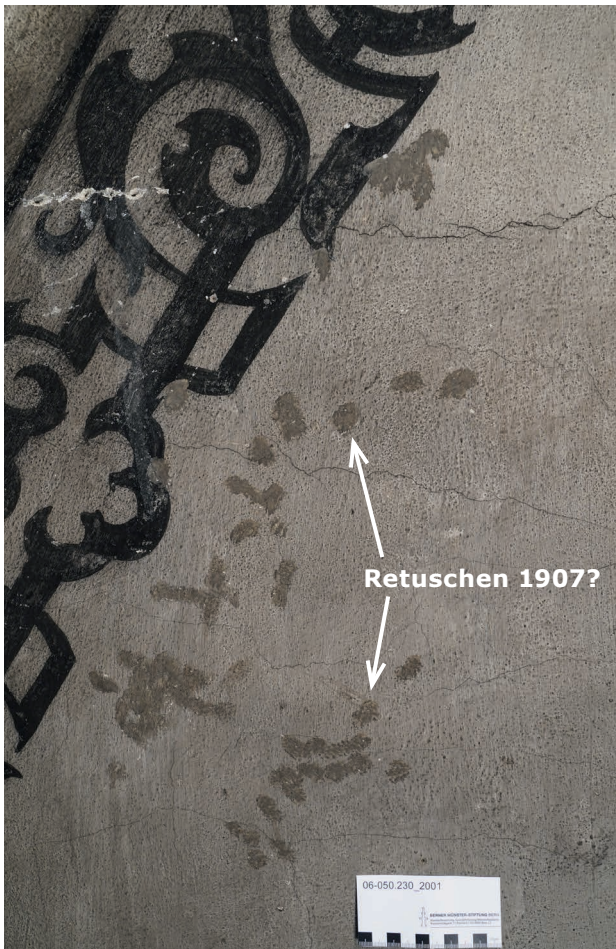
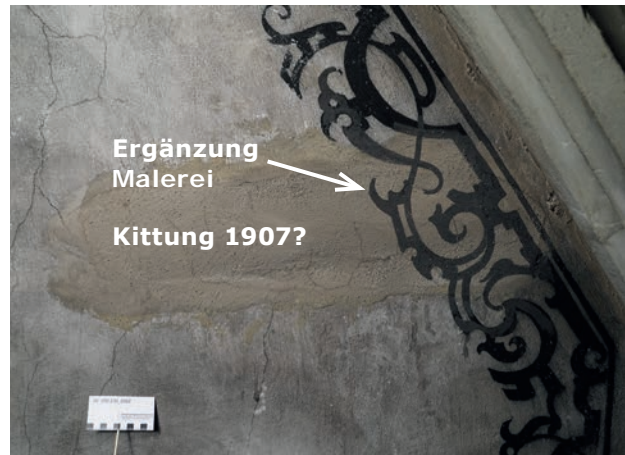
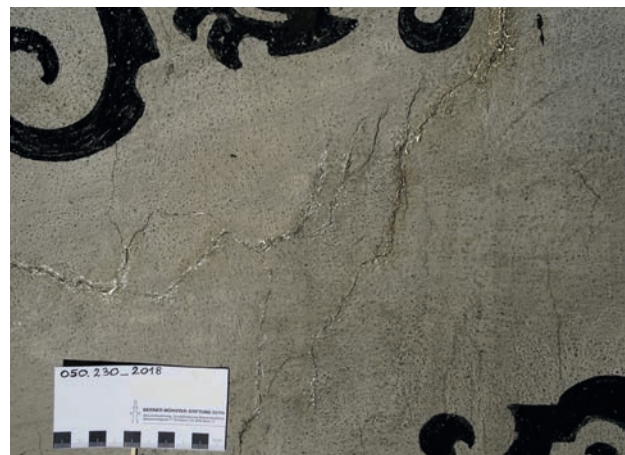
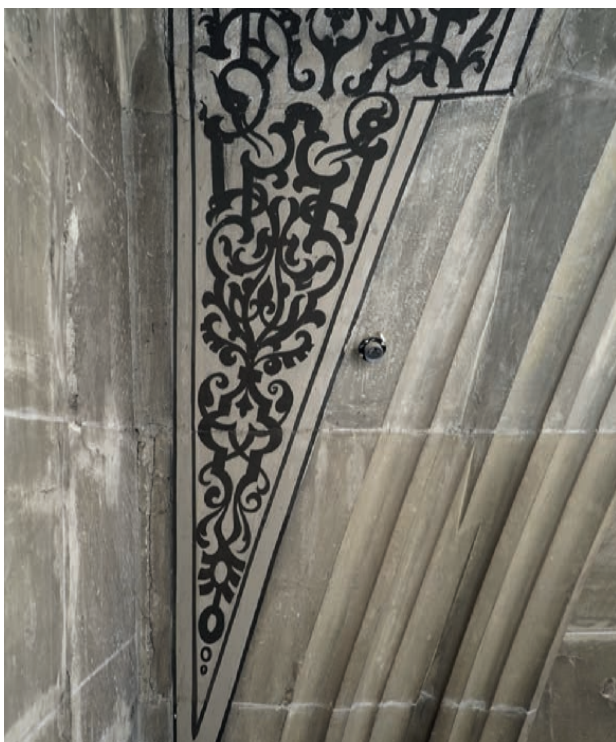
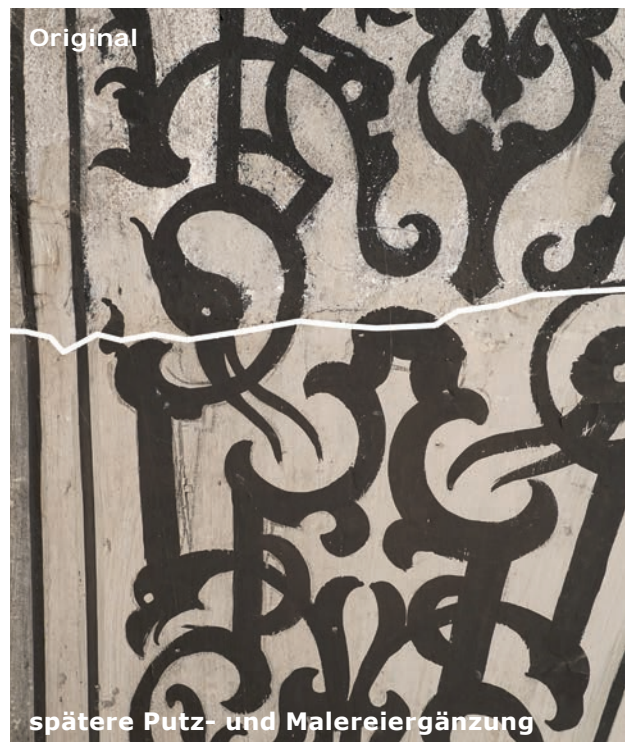
- o.l. und o.r.**      **Ergänzungen einer früheren Restaurierung (1907?) sind gut erkennbar an den farblich dunkleren Oberflächen, bei welchen auch das Ornament retuschiert wurde.**
- m.r.**              Frühere Konservierungsmassnahmen sind heute sichtbar als Glanzstellen und teilweise aufstehende Malschichten (1993).
- u.l. und u.r.**      Ansicht und Detail eines rekonstruierten Ornaments aus einer früheren Überarbeitungs- und Restaurierungsphase.

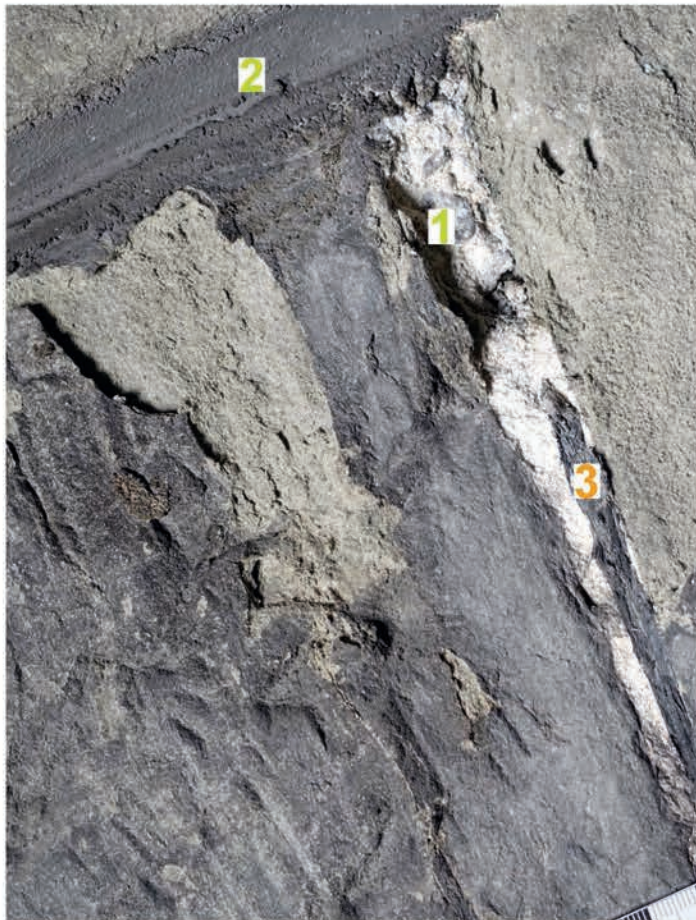
## Befundbereich 09:

- 6: Starke Schäden an der Schildrippe durch früheren Wassereinbruch  
7: Die Schäden (abschuppen, abblättern) ziehen sich bis in den Wandbereich

Seite 54 1573 wurden die vorhandenen Schildrippen zurückgearbeitet, was sich noch heute gut an den groben Abarbeitungsspuren ablesen lässt. Die Steinschäden deuten auf länger eintretendes Wasser hin.

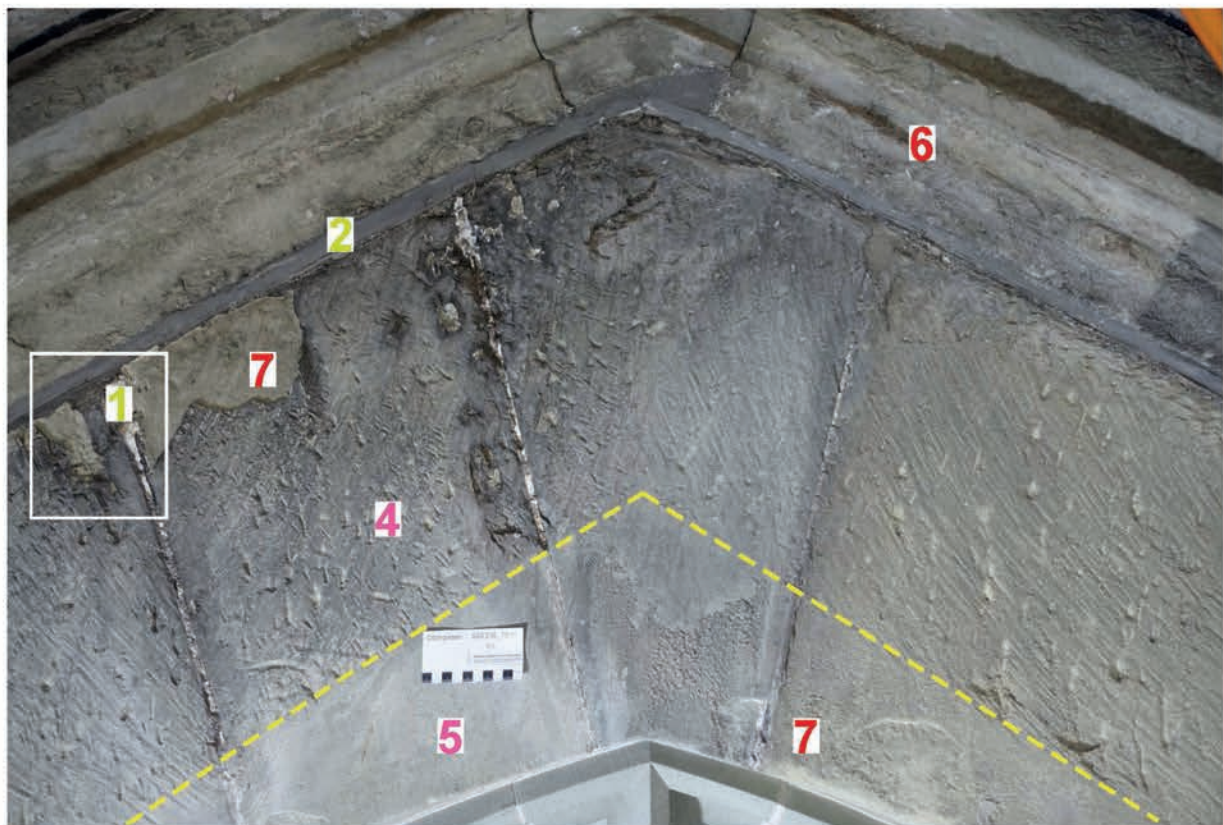
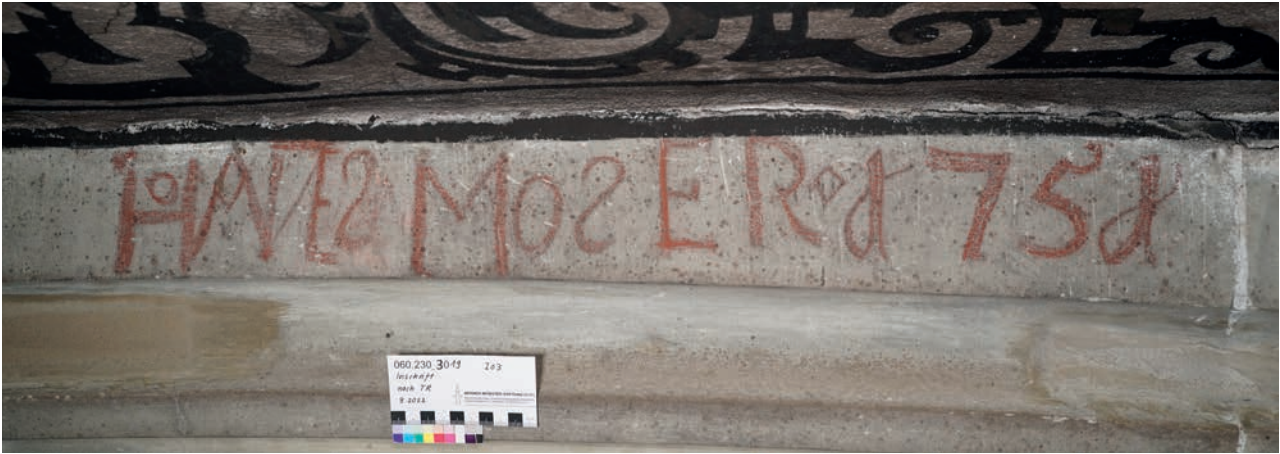
- o. Die Inschriften geben Auskunft, wer früher am Bauwerk gearbeitet hat und z.T. auch wann, so wie die Inschrift "Hannes Moser 1751" als Rötelzeichnung.
- m.l. Diese Inschrift als Rötelzeichnung ist heute kaum lesbar...
- m.r. ...mit Hilfe der Nachzeichnung auf einer Folie lassen sich die Inschrift "Erhardus von Weimer" und ein Steinmetzzeichen entziffern.
- u. Auf einer Gewölberippe ist die Inschrift "Hat man das Gwölbe buwt" (Hat man das Gewölbe gebaut) zu lesen, leider ohne Datumsangabe.

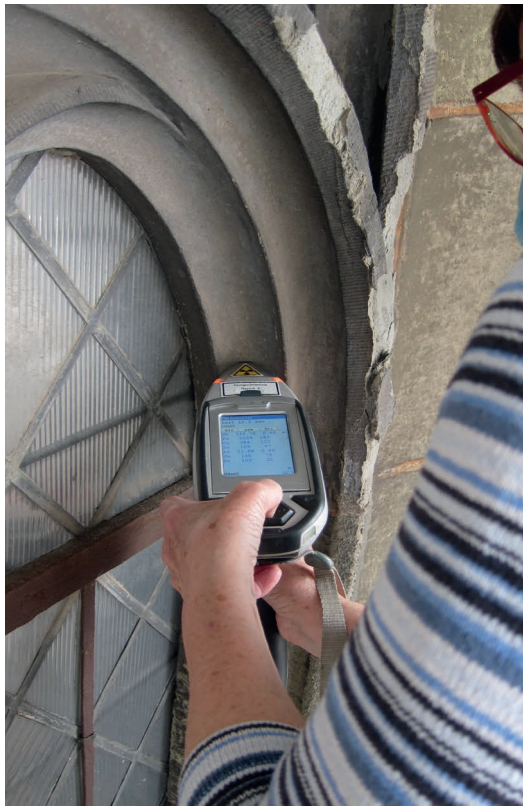
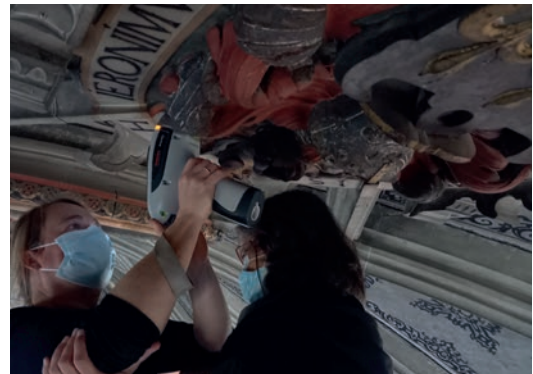
- I.** Obergadenfenster 60N, XRF-Messungen werden an Malschichtresten durchgeführt. Im Vergleich mit stratigraphischen Schnitten von Materialproben ermöglichen die Messergebnisse, die Natur einiger vorhandener Schichten zu präzisieren.

- o.r.** Mittelschiffgewölbe. Gemeinsame XRF-Messungen... oder wie "wissenschaftliche Unterstützung der restaurativen Konservierung" auf mehreren Ebenen zu verstehen ist.

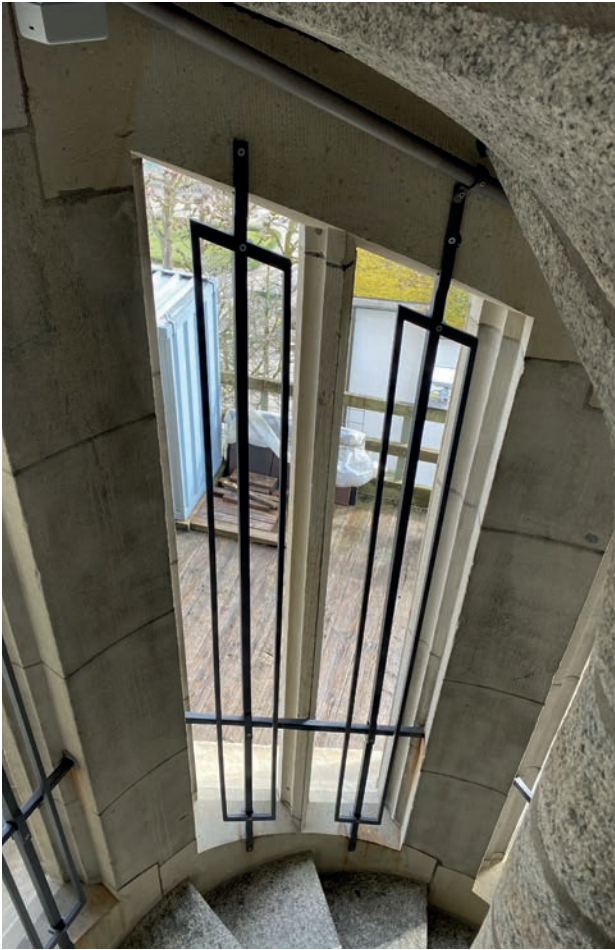
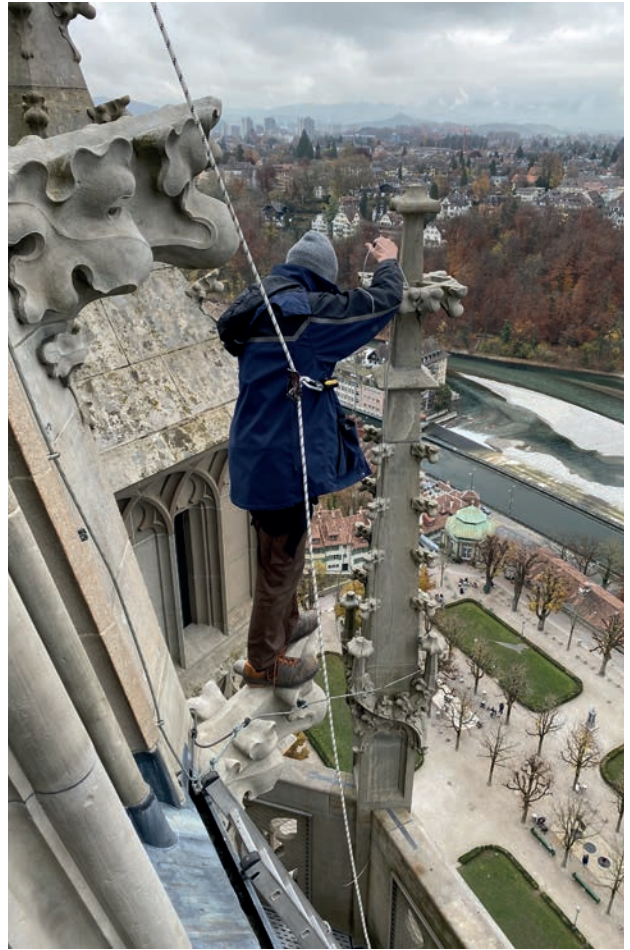
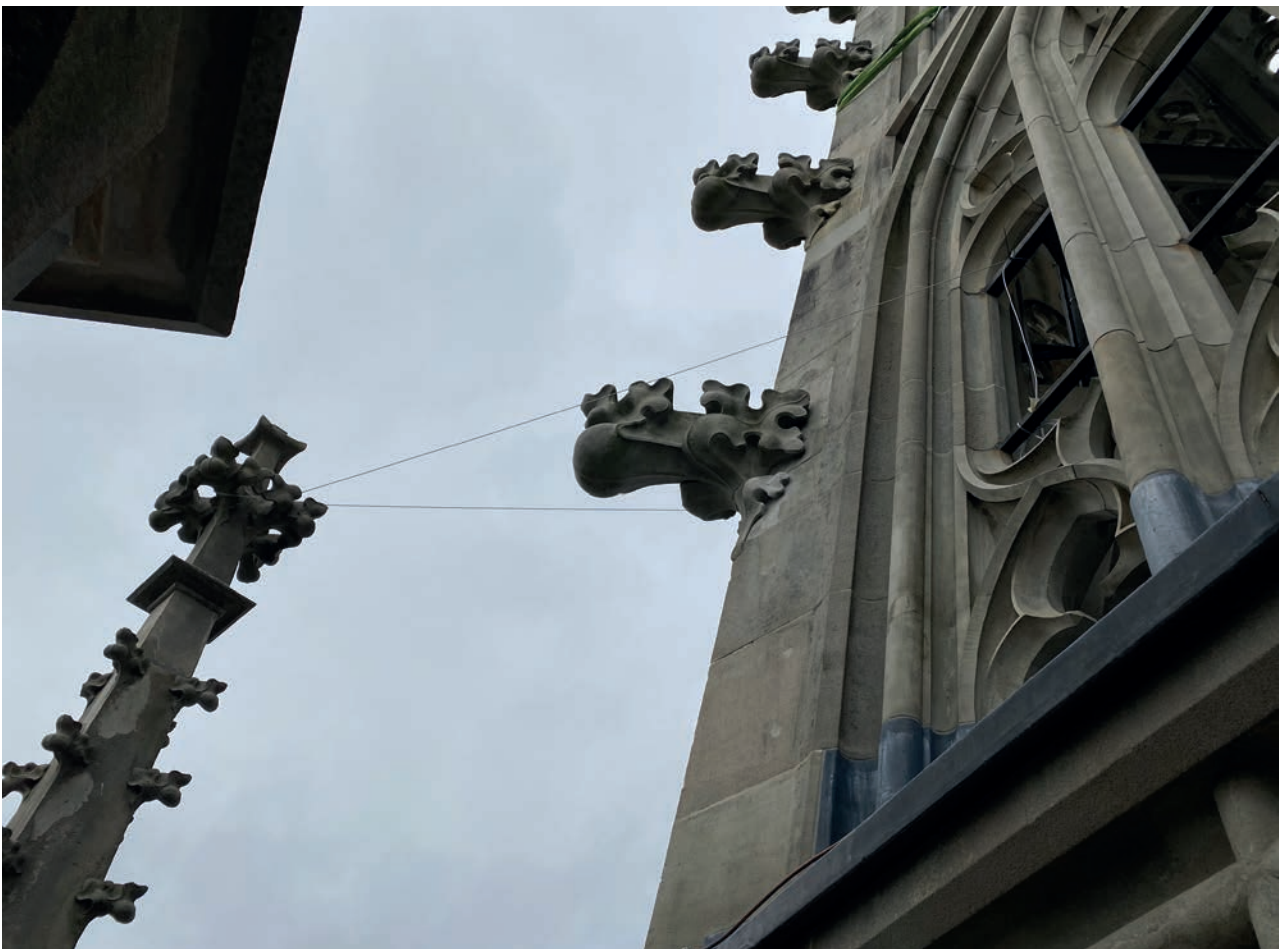
o.r. Montage einer Fialensicherung in luftiger Höhe.

u. Probesicherung Kreuzblume bei der Besuchergalerie im Oktogon.

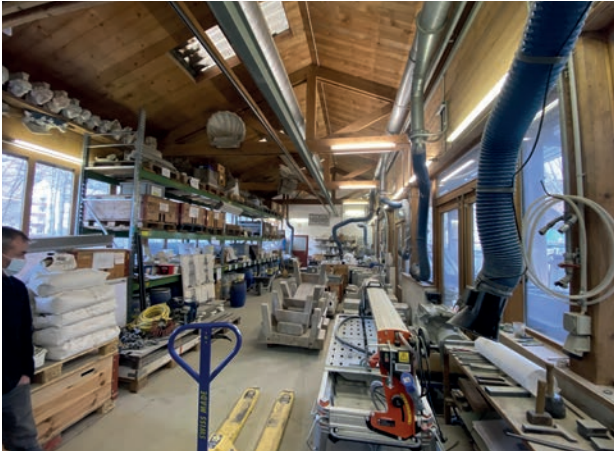
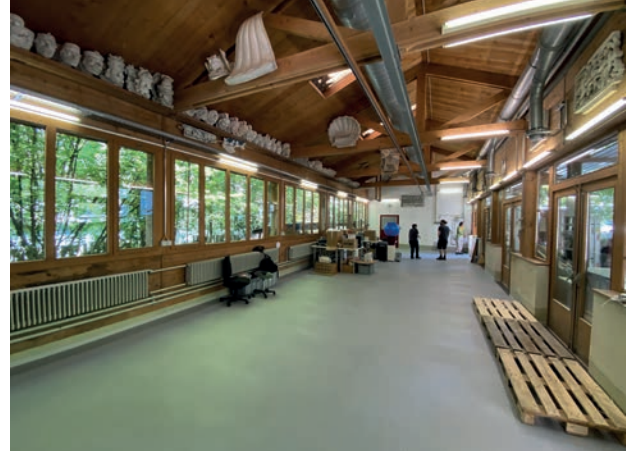
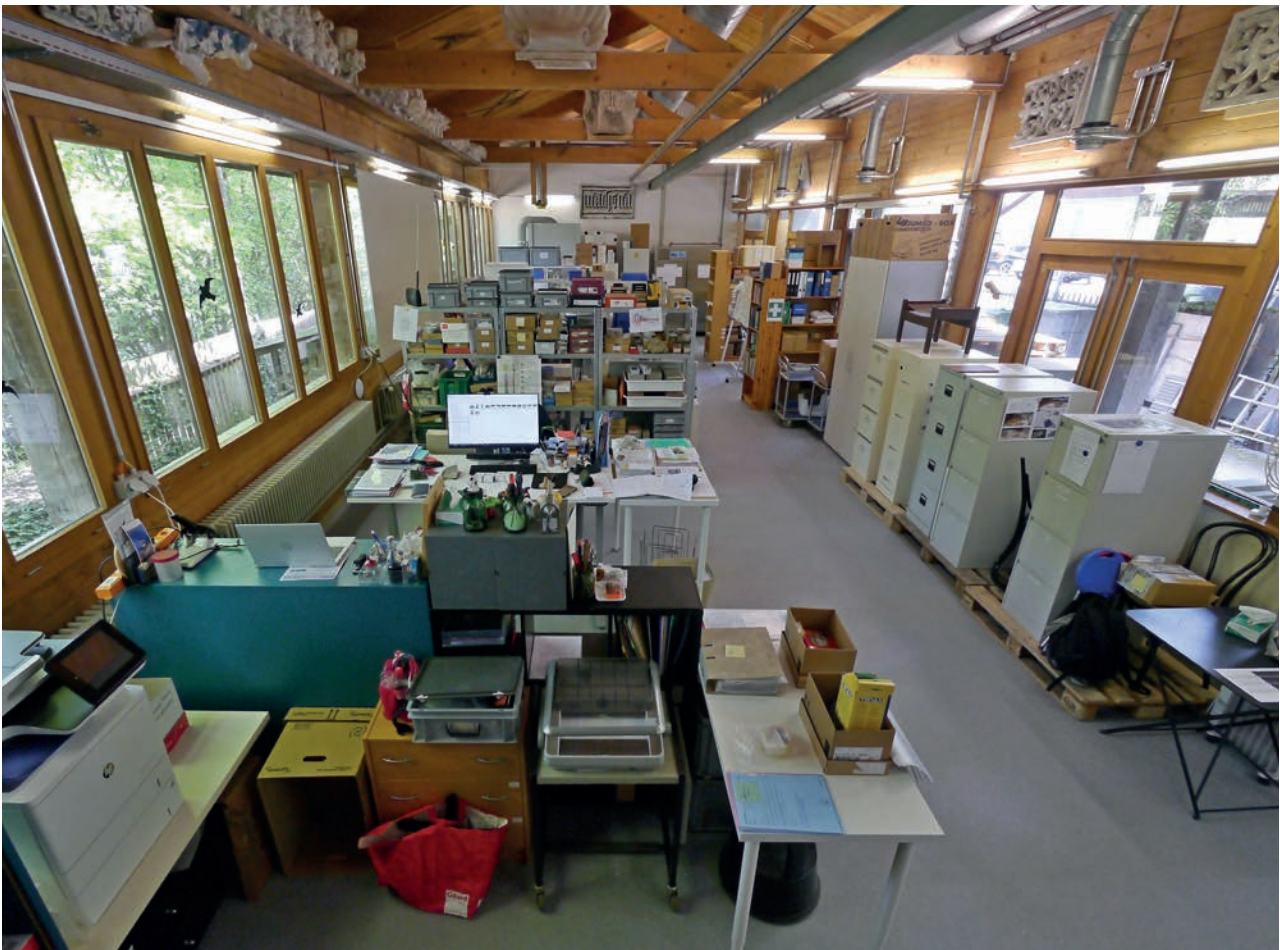
- o.l.** Die hintere Werkstatt muss leergeräumt werden, damit Platz geschaffen wird für das Konservierungslabor.
- o.r.** In der hinteren Werkstatt wurde leergeräumt und ein neuer Boden verlegt, welcher den Anforderungen im Konservierungslabor gerecht wird.
- u.** Blick in das neu eingerichtete Konservierungslabor.
