## Berner Münster-Stiftung Tätigkeitsbericht 2021

Münsterbauleitung Bern, August 2022  
Annette Loeffel, Hermann Häberli  
Christoph Schläppi, Peter Völkle

**Umschlag: Berner Münster, Fialensicherung Achteckgalerie**

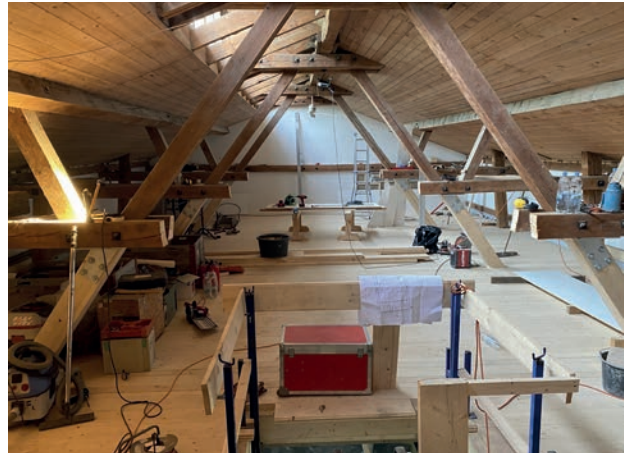
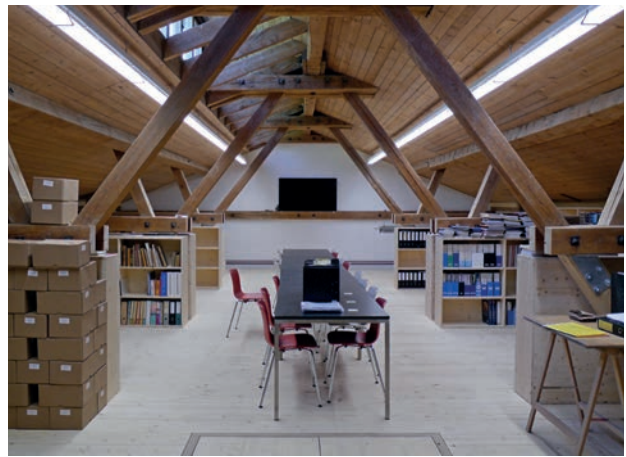
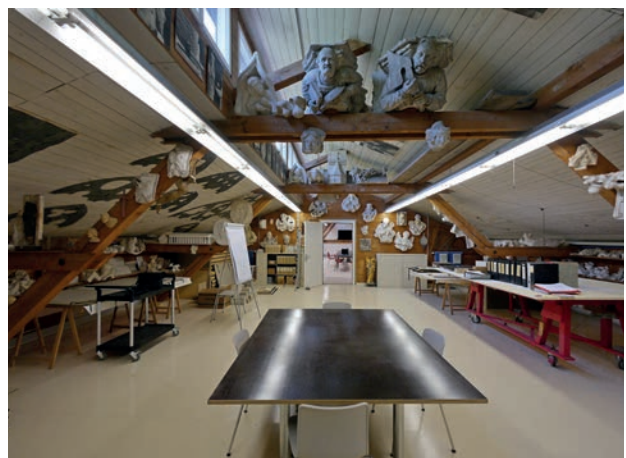
- I.** Blatt No. 628. Studie für die Aufhängung der Lichtkörper und für die Aufhängevorrichtung im Mittelschiff des Berner Münsters. Karl Indermühle 1901.
- o.r.** Die Tragkonstruktion des Dachstuhls in der Münsterbauhütte musste geändert werden, damit ein durchgehender Raum geschaffen werden konnte.
- m.r.** Das neue Archiv mit viel Platz für Bibliothek und Arbeitsplätze sowie einen grossen Besprechungstisch.
- u.r.** Der Reissboden wurde nach der Umbauaktion umfassend aufgeräumt und vieles neu sortiert. Die Gipsabgüsse – viele davon Kopiervorlagen für das Münster aus dem späten 19. und frühen 20. Jh. – wurden sorgfältig gereinigt und neu aufgehängt.

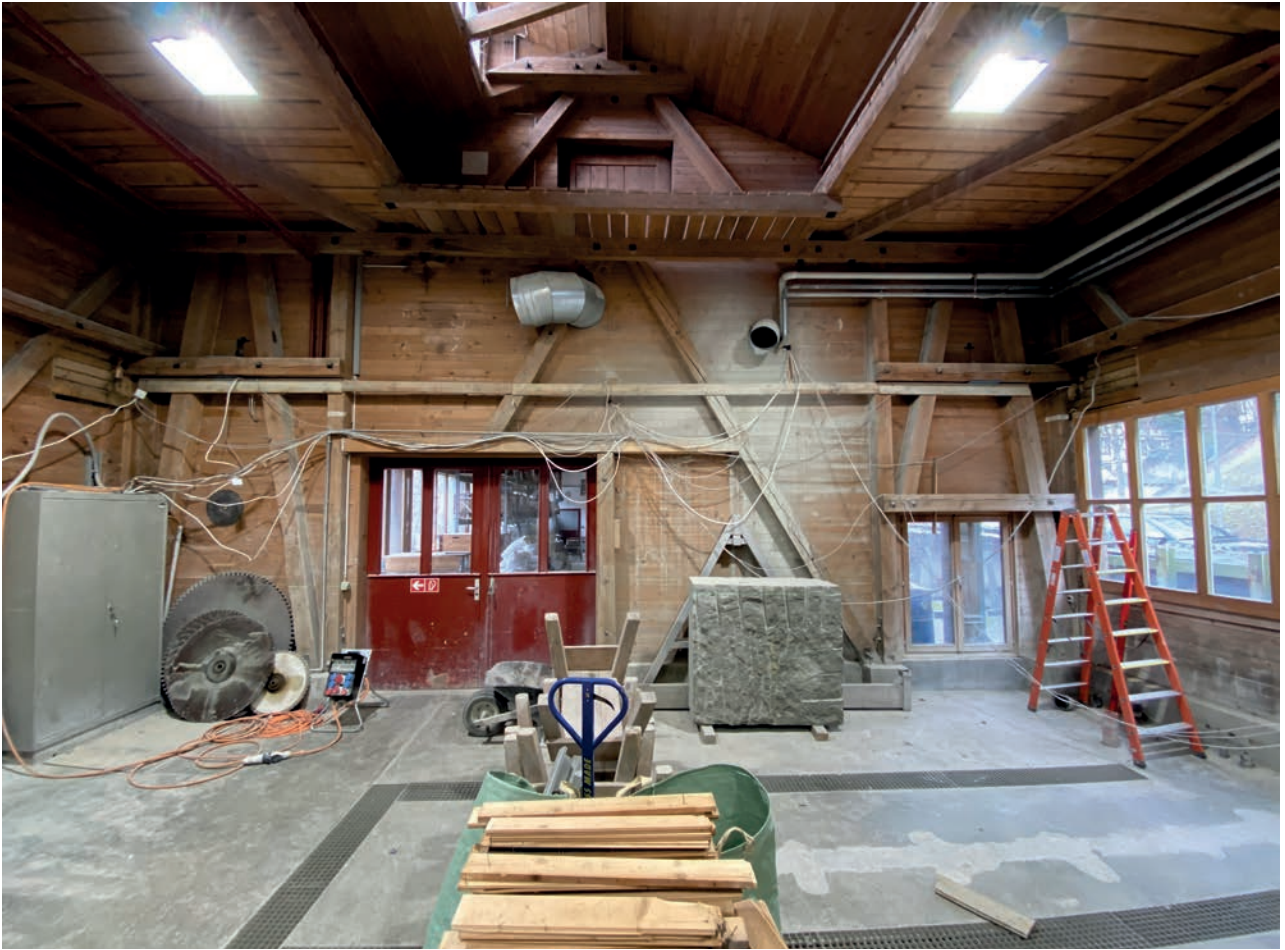
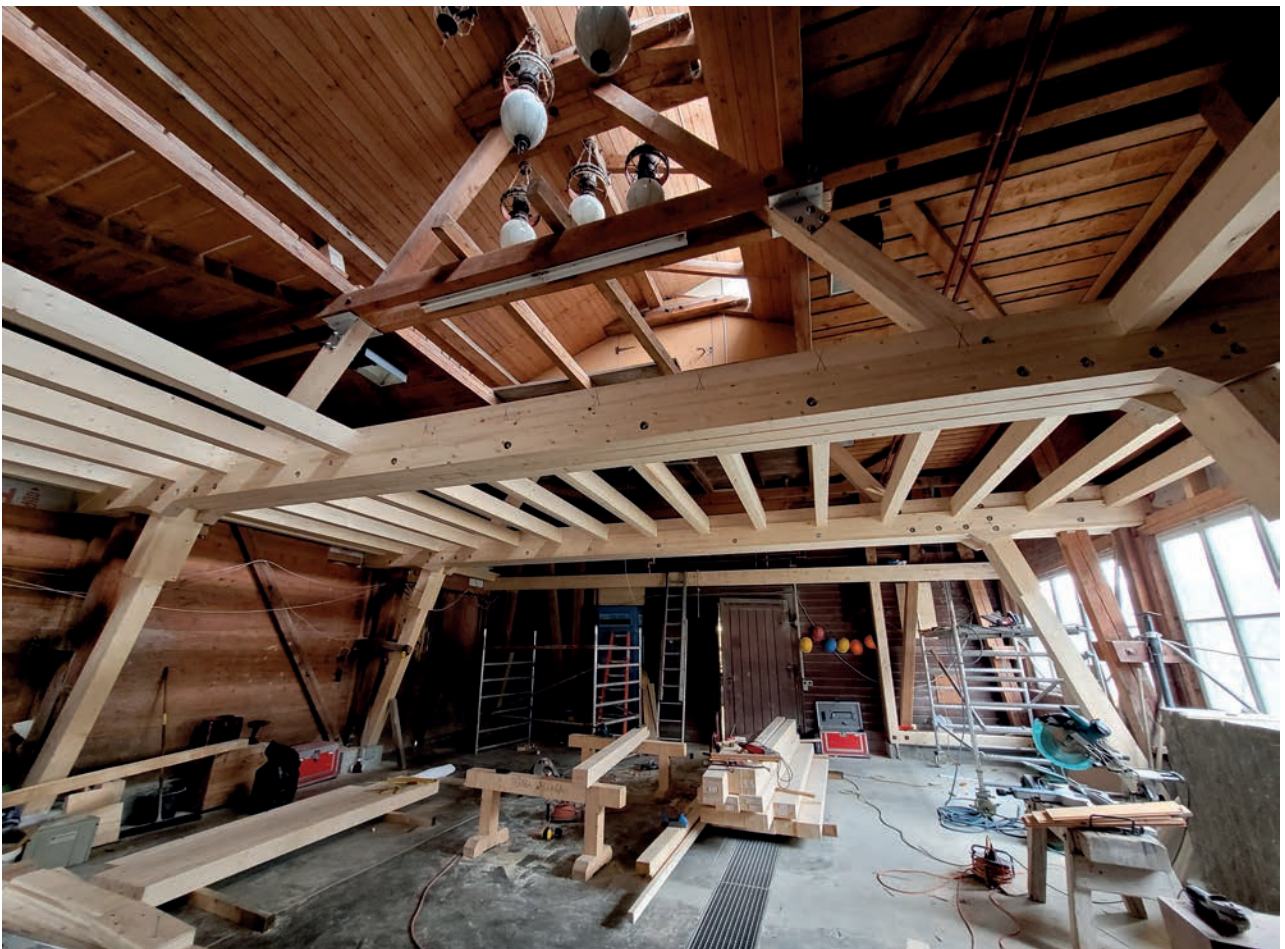
- o.** Im Giebelbereich hing völlig verstaubt ein Teil der ersten elektrischen Münsterbeleuchtung vom Anfang des 20. Jh. Zeichnung: Karl Indermühle, 1901.
- u.l.** Die alten Münsterlampen wurden sorgfältig gereinigt, verpackt, beschriftet und vorerst in unserem Aussenlager eingelagert.
- u.r.** Präsentationszeichnung der Hängeleuchter. Zeichnung: August Müller, 1901.

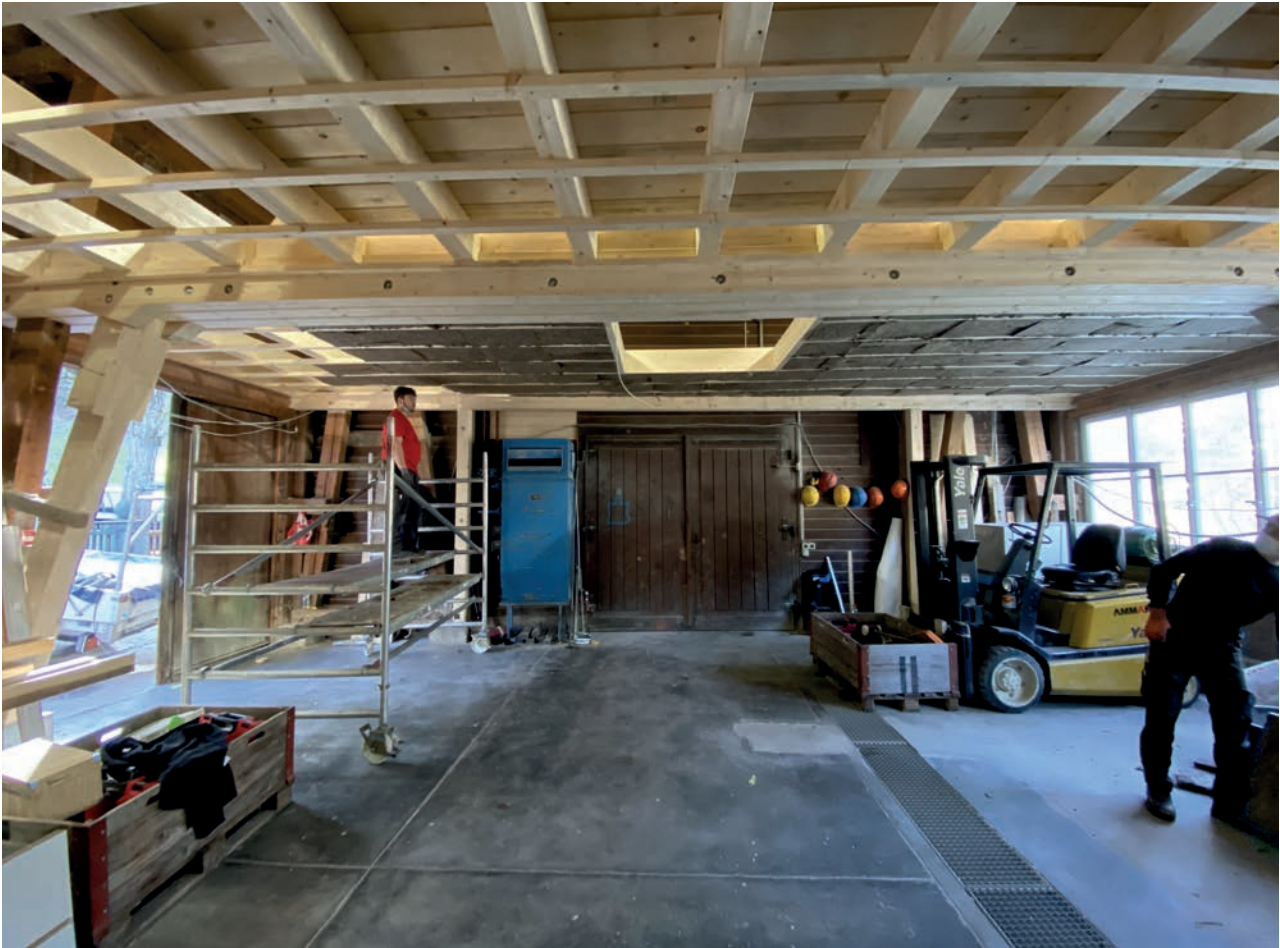
o. u. **Mit dem eingebauten Zwischenboden konnte Platz für zusätzlichen Arbeitsraum gewonnen werden. Querschnitt Sägehalle. Plan: Häberli Architekten AG, Bern.**

Mittels eines Zwischenbodens, der als Tischkonstruktion in den Raum eingestellt wurde, konnten wir im Obergeschoss Platz für die Erweiterung des Reissbodens und die Einrichtung zusätzlicher Arbeitsplätze gewinnen. Im Erdgeschoss blieb das Steinatelier erhalten, welches sich weiterhin für das Fräsen, das Arbeiten mit Wasser, für Versuchsreihen sowie für die Restaurierung kleiner Steinobjekte eignet. Die Steinhauerarbeitsplätze in der vorderen Werkstätte im westlichen Gebäudeabschnitt wurden belassen. Erneuert wurde hier jedoch die Absauganlage, mit welcher die Arbeitsplätze vom gesundheitsschädlichen Staub freigehalten werden, der beim Bearbeiten vor allem des Obernkirchener Steines anfällt. Der hintere Gebäudeteil an der Seite zum Läuferplatz hin – dieser wurde 1979 als Anbau erstellt – ist als Labor hergerichtet worden. Um die hierfür erforderlichen Arbeitsbedingungen zu schaffen, erhielt unter anderem der Boden einen Belag aus Kunststoffplatten.

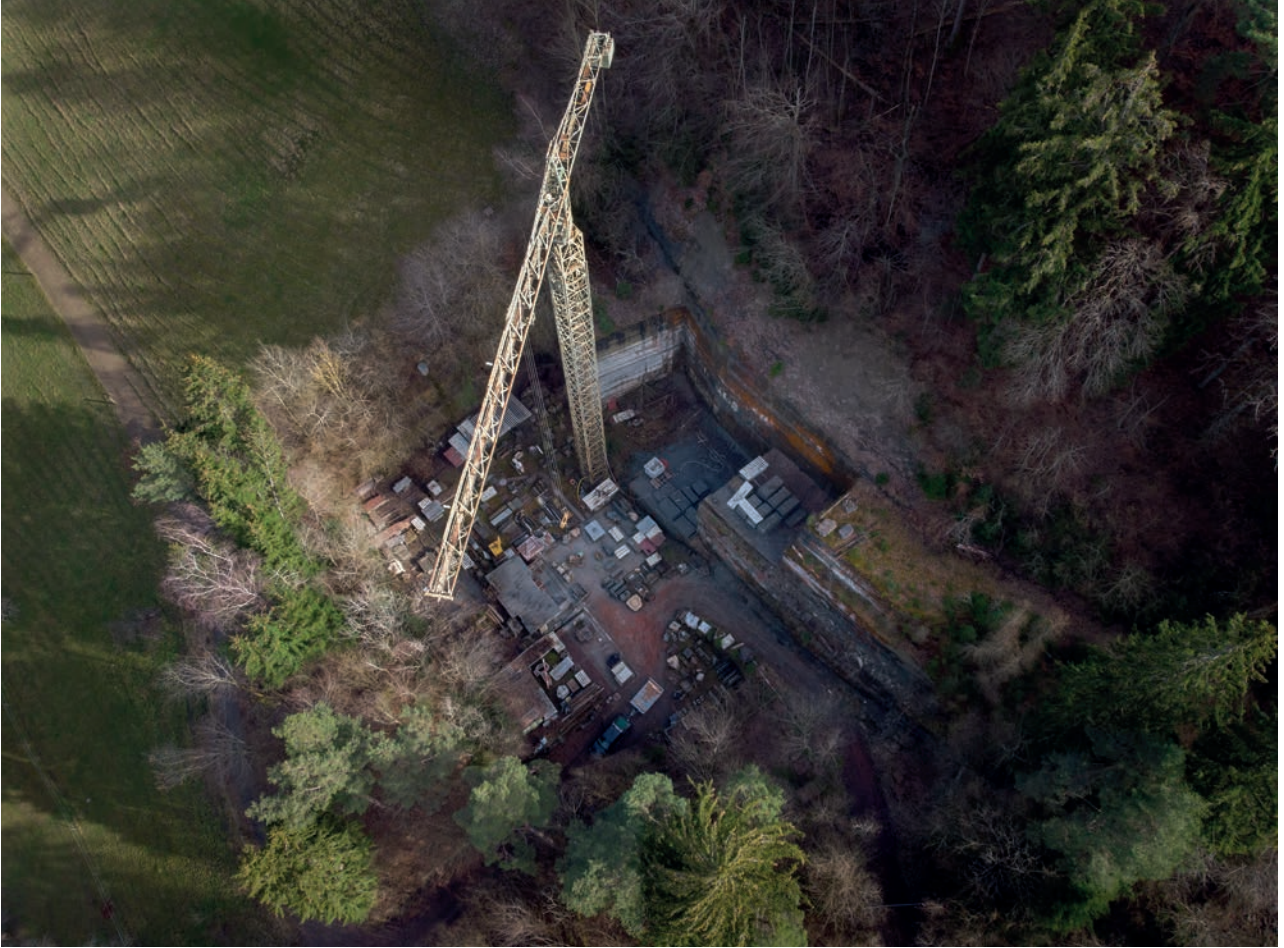
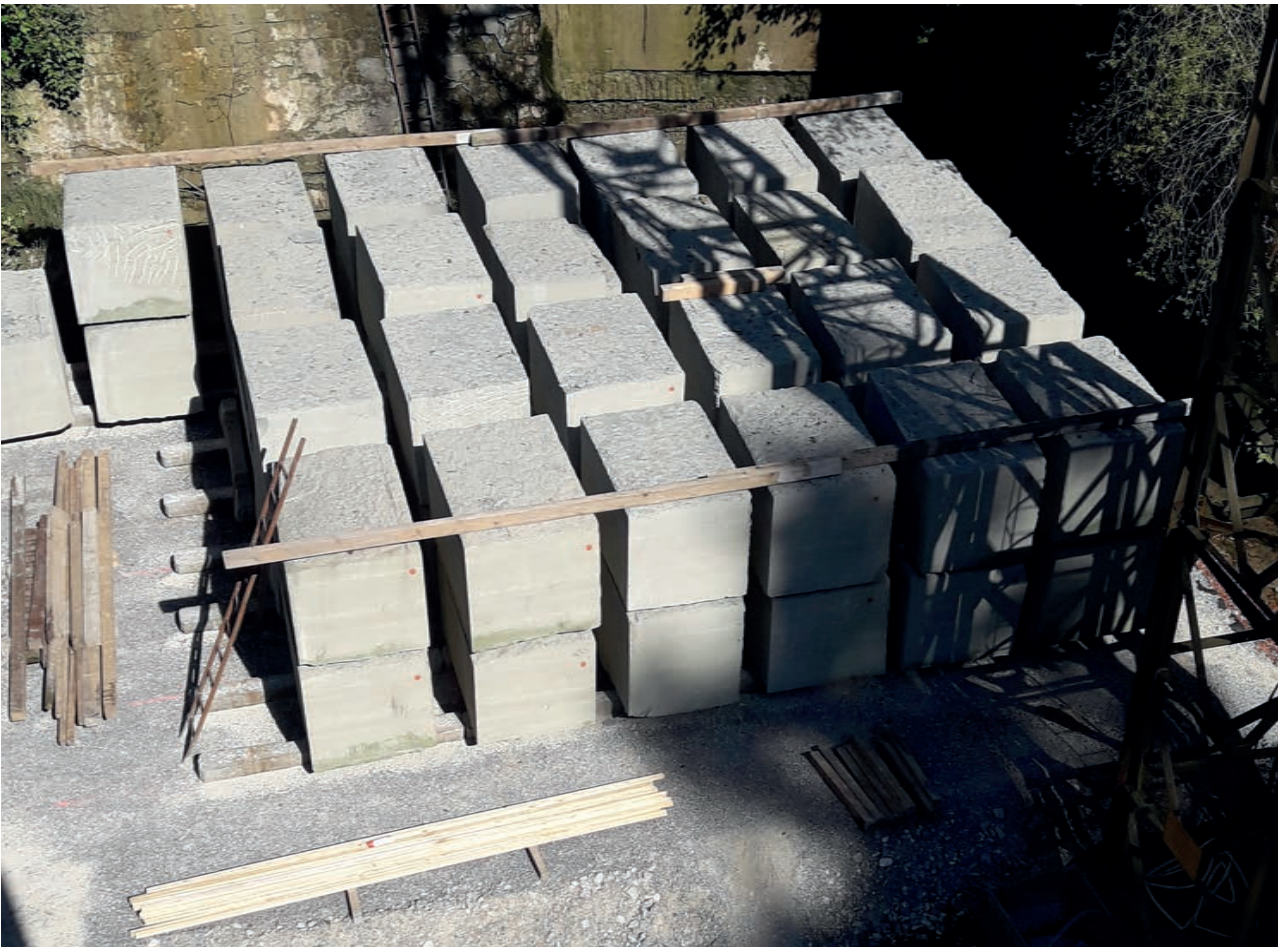
**Übersichtsfoto des Steinbruchs. Die Aufräumarbeiten haben bereits begonnen. Die Rohblöcke stehen nun auf Betonschwellen gelagert schön geordnet an ihrem neuen Platz im Steinbruch.**

2003 hat der ehemalige Mitarbeiter der Berner Münster-Stiftung Anton Glatz als Pächter den Steinbruch am Gurten übernommen. Nebst dem Unterhalt der Anlage hat er hier bis zu seiner kürzlich erfolgten Pensionierung Gartenbaumaterial abgebaut und Lagerbestände gepflegt. Für die Übergabe hat er alles entrümpelt, sortiert, aufgeräumt und organisiert. Kurz vor der Rücknahme durch die Berner Münster-Stiftung wurde der Steinbruch im Zusammenhang mit einem Umweltskandal im Berner Oberland (Blausee, Mitholz) auf die geltenden kommunalen und kantonalen Schutzauflagen hin überprüft, die für das Gelände hier an der Nordwestflanke des Gurten gelten. Zur Erfüllung der hierbei formulierten behördlichen Auflagen hat Anton Glatz nach der Pensionierung noch eine Zusatzschleife angehängt, in welcher er nicht mehr tolerierte Materialien entfernte und das Rohblocklager umlegte.

Bis auf Weiteres wird der Steinbruch nicht stillgelegt, sondern unter der Regie der Berner Münster-Stiftung weiterbetrieben. Einige gute Schichten sind bereits freigelegt, sodass hier bei Bedarf des wegen seiner hervorragenden Qualität bekannten Gurtensandsteins weiter abgebaut werden kann.

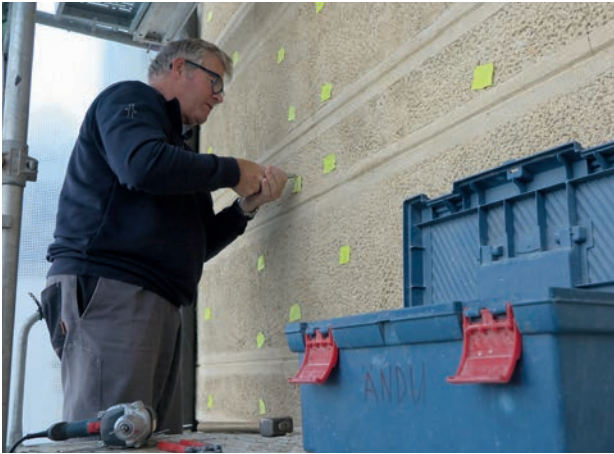
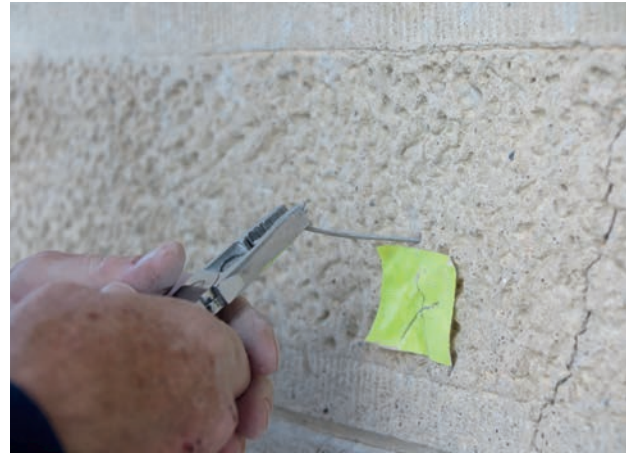
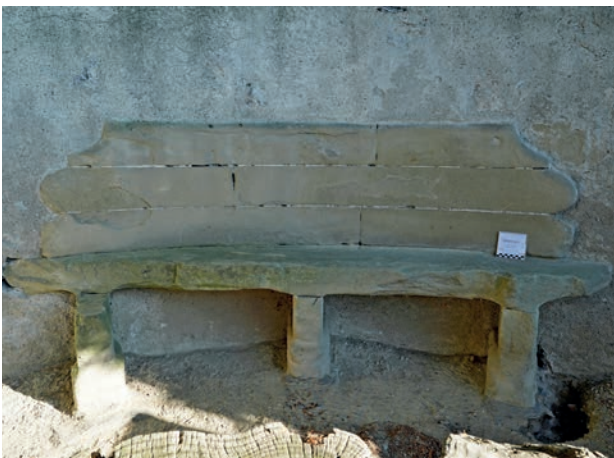
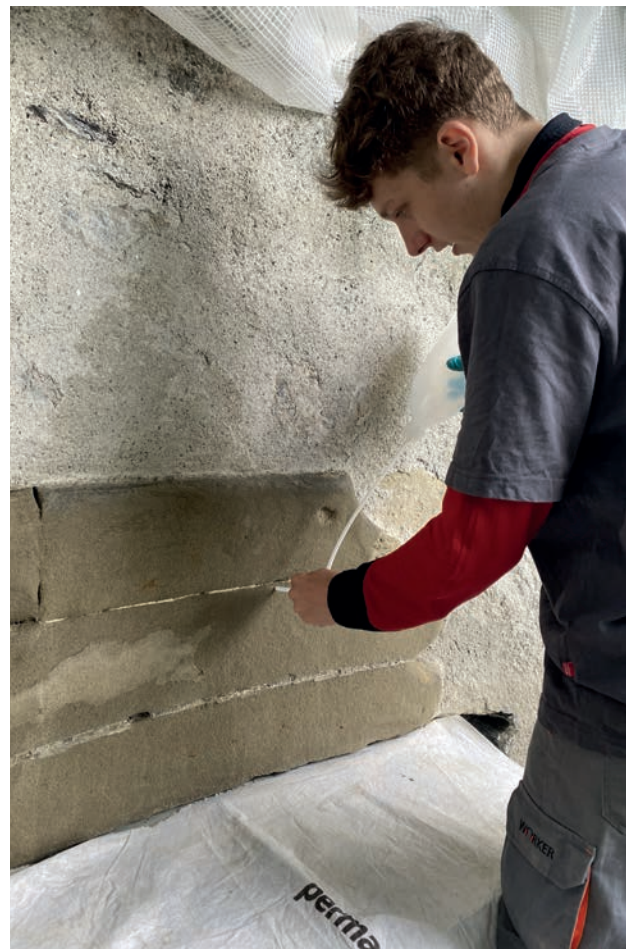
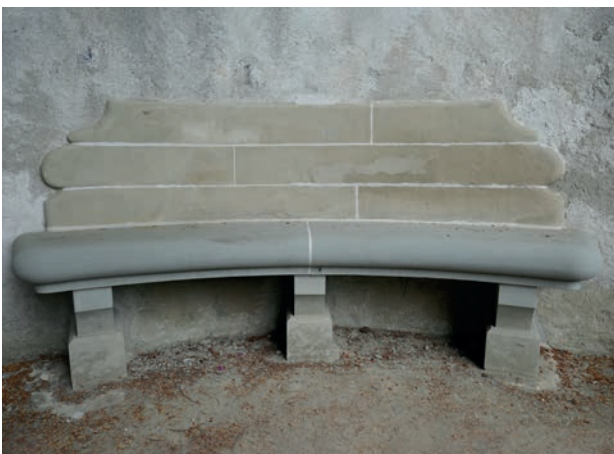
**o.** Schloss Oberhofen, Vorzustandsaufnahme Ostfassade 2021. Foto: HMQ, Zofingen.

**m.u.l.** **Vorzustand der stark geschädigten Sitzbank im Park.**

**u.l.** Fertig versetzte Bank mit restaurierter Rückwand. Die Arbeiten in Gurtensandstein wurden komplett durch unseren Steinmetzlehrling im 3. Lehrjahr ausgeführt.

**u.r.** Festigung der stark verwitterten Rückwand.

Das seit längerem laufende Engagement der Berner Münster-Stiftung für das Schloss Oberhofen konzentrierte sich im Berichtsjahr auf die Südfassade des Schlosses. Wie schon im Jahr 2019 wurde hier ein Tuffsteinimitationsputz angetroffen, der zu stabilisieren war. Der Balkon am Südosteckturm aus dem 19. Jahrhundert wurde in Zusammenarbeit mit der Bauhütte restauriert. An dem Bauteil wurde ohne Steinaustausch ein komplettes Natursteinrestaurierungsprogramm vollzogen – umfassend u. a. die Reinigung, Aufmörtelungen und das Schliessen von Fugen. Da die Ressourcen der Münsterbauhütte beschränkt sind, wurde an der Ostfassade eine Zusammenarbeit mit der Firma Wirz Restauratoren gesucht, welche am Stein und an Kunststeinteilen arbeitete. Die Arbeiten wurden durch Peter Vökle fachlich begleitet.

Weiter wurde eine Sitzbank im Park beim Einstieg in den See restauriert. Der Ersatz der Sitzfläche und deren Füsse durfte durch den Lehrling der Münsterbauhütte erfolgen.

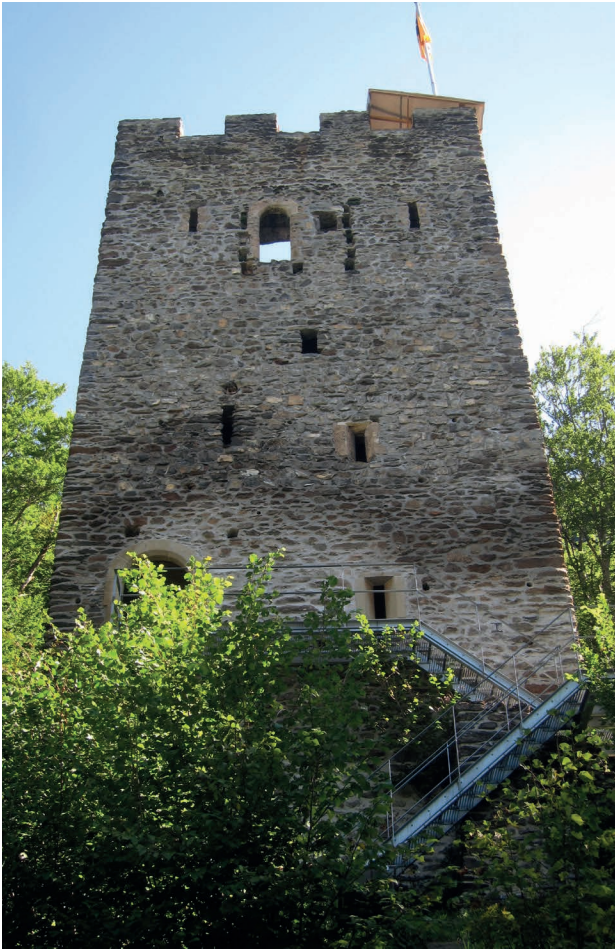
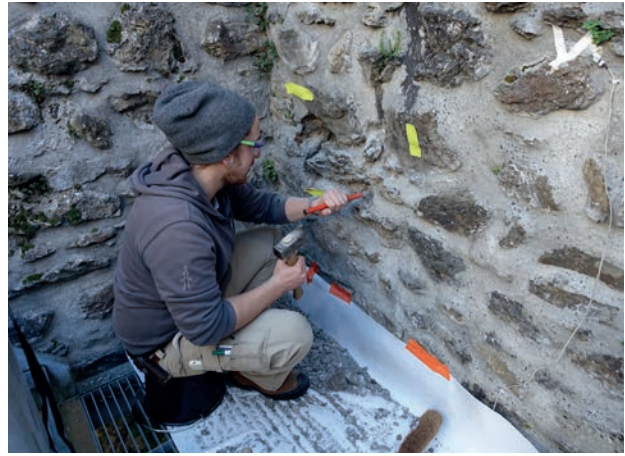
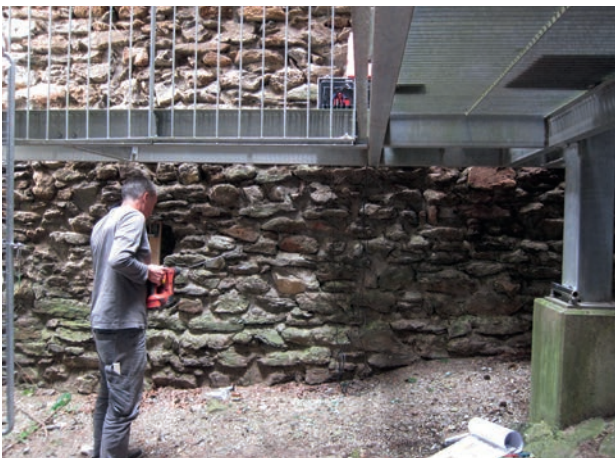
Seite 75

- o.l.** **Die dunklen Verfärbungen im Mauerwerk könnten auf eine starke Durchfeuchtung hindeuten.**
- o.r.** **Mit Hammer und Meissel wird der Mörtel sondiert.**
- m.l.** **Sondierbohrung mit einem 8 mm Bohrer. In etwa 60 cm Tiefe wurde ein Messgerät positioniert, das Bohrmehl wurde für die Bestimmung der Feuchtigkeit in unterschiedlichen Tiefen verwendet.**
- m.r.** **Gibt es einen Zusammenhang zwischen Mauerfeuchte und Fugen? Beispielhafte Kartierung der Fugenmaterialien.**
- u.l.** **Visuelle Kartierung der Mauerwerksfeuchte innen und aussen.**
- u.r.** **Auswertung der Feuchtigkeitswerte im Bohrmehl.**

Der Auftrag zur Untersuchung der Schäden wurde vom Archäologischen Dienst des Kantons Bern ausgelöst. Das Mauerwerk weist Risse auf. Es ist unklar, inwiefern der Mörtel, mit dem das Mauerwerk letztmals geflickt worden war, infolge Wasserundurchlässigkeit zur Vernässung beigetragen hat. Gelitten haben speziell die wertvollen historischen Holzstürze. Der bestehende Umgang ist stellenweise undicht, was zur Durchfeuchtung des Mauerwerkes beiträgt.

Das Team der Berner Münster-Stiftung widmete sich zunächst der Abklärung der Schadensursachen. Es wurden Sondierbohrungen durchgeführt, welche erste Analysen der Mörtel ermöglichten. Zur wissenschaftlichen Beurteilung des komplexen Problems wurden durch Bénédicte Rousset und Peter Völkle erste Beobachtungen vor Ort und eingehende Kartierungsarbeiten erledigt.

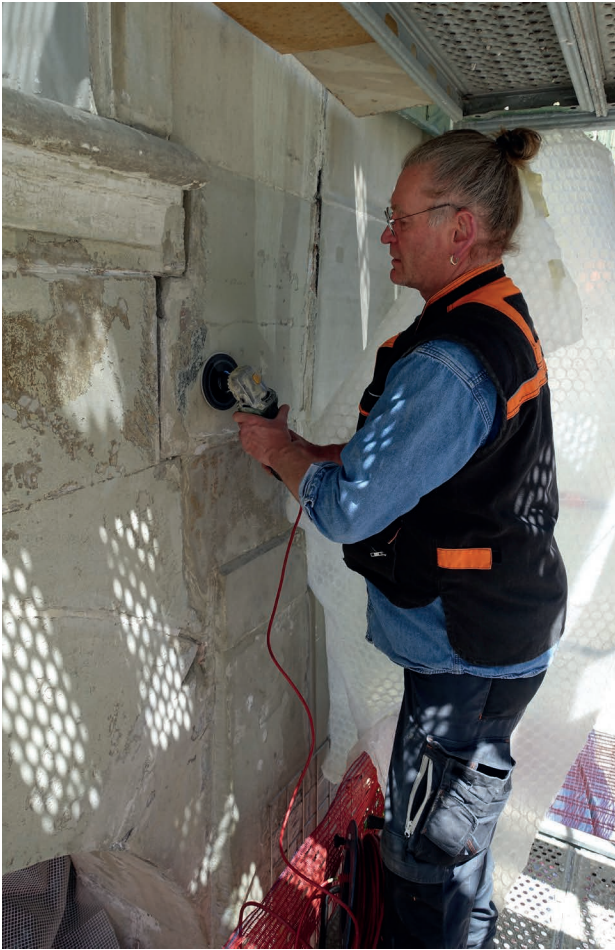
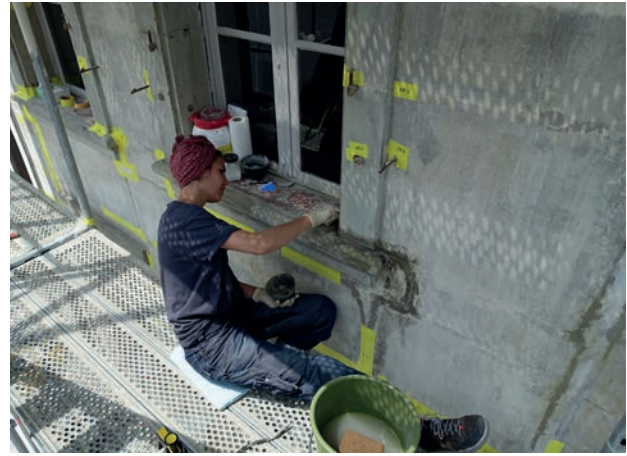
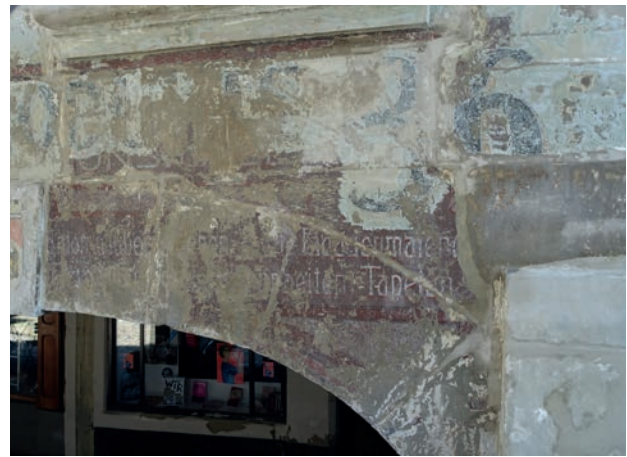
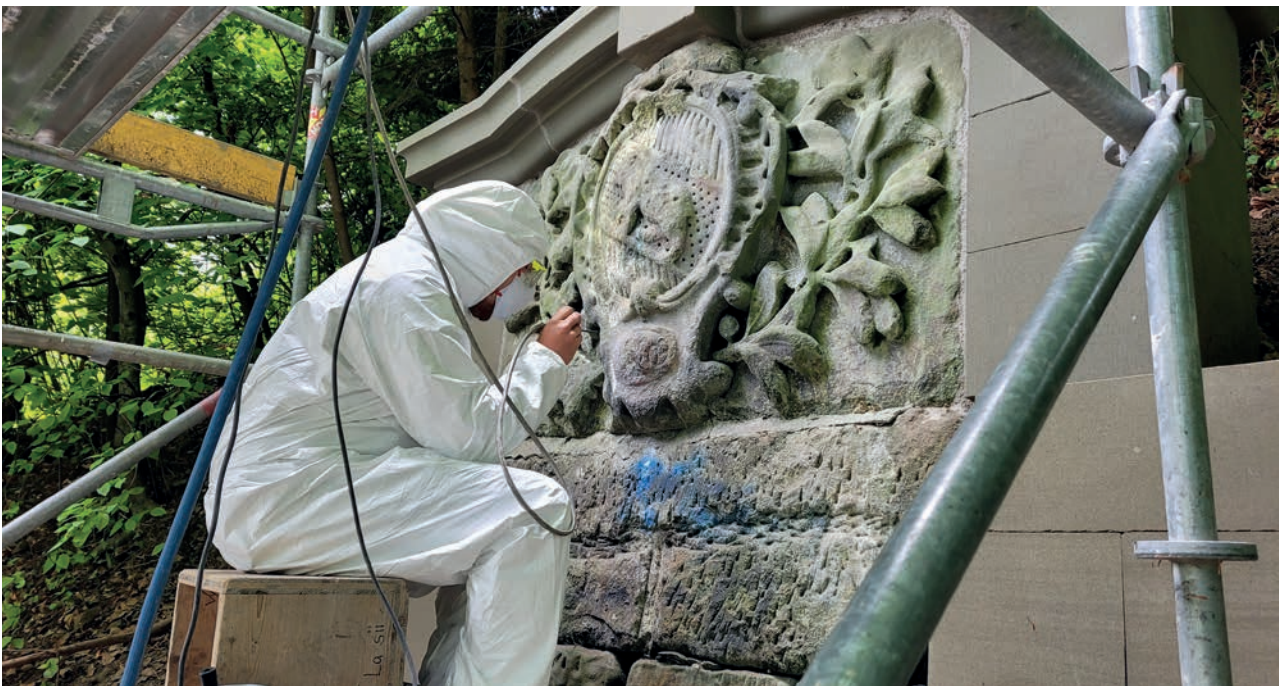
**Postgasse 36, Bern**

- o.l.**            **Durch das vorsichtige Abschleifen der instabilen Oberflächen konnten Inschriften aus verschiedenen Zeiten freigelegt werden.**
- o.r.**            **Ausfugen im Bereich der Fensterbänke.**
- m.r.**            **Die Inschriften zeigen die wechselvolle Geschichte des Hauses in der Postgasse.**

An der Postgasse steht eines der letzten Berner Altstadthäuser, welches noch nicht totalrenoviert ist. Zur Abklärung von möglichen Restaurierungskonzepten nahm die Eigentümergesellschaft mit der Münsterbaumeisterin Kontakt auf. Das Schadensbild zeigte vor allem Salzausblühungen, verursacht durch diverse, wahrscheinlich zu dicke Anstriche.

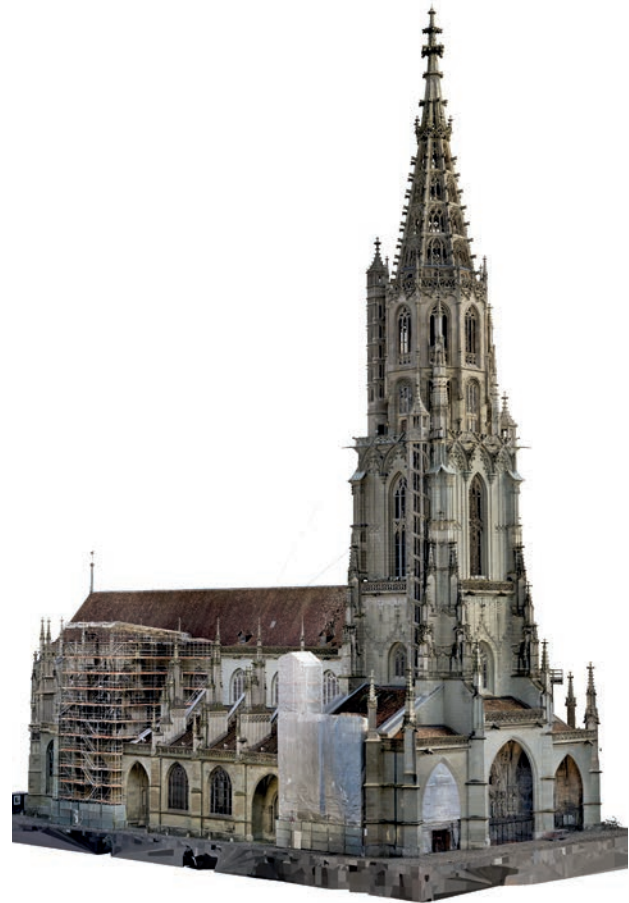
- o.l.** Das Bild zeigt eine 3D-Darstellung des Münsters. Jeder weisse Punkt repräsentiert einen Standpunkt, von welchem ein Foto geschossen wurde, um die 3D-Abbildung zu erstellen. Bild: HMQ, Zofingen.
- o.r.** Das 3D-Modell erlaubt Ansichten auf das Münster, welche sonst wegen den umliegenden Häusern nicht möglich wären. Hier die Ansicht aus Nordost. Bild: HMQ, Zofingen.
- u.** Draufsicht auf das Münster im Modell der Punktwolke. Bild: HMQ, Zofingen.

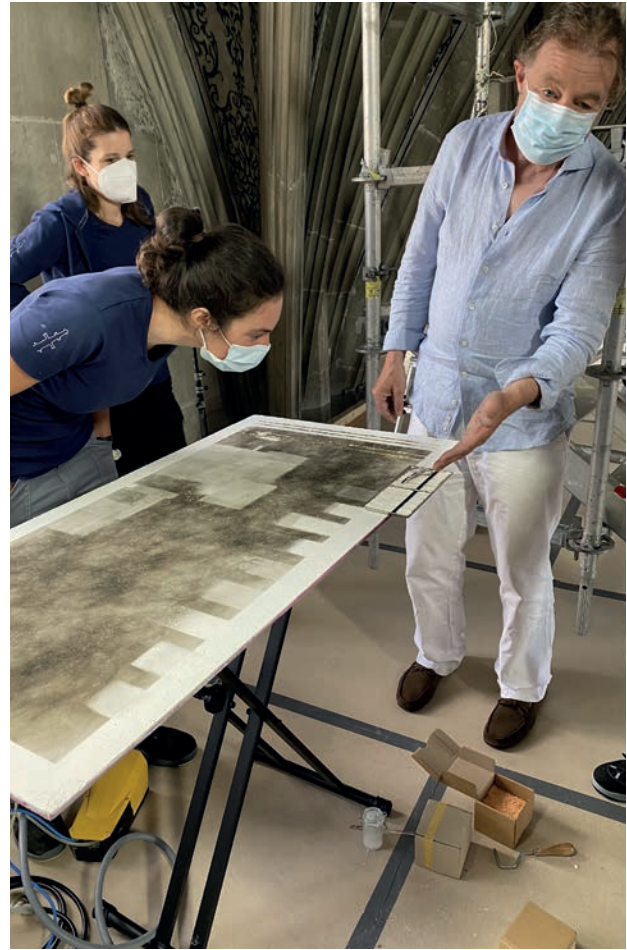
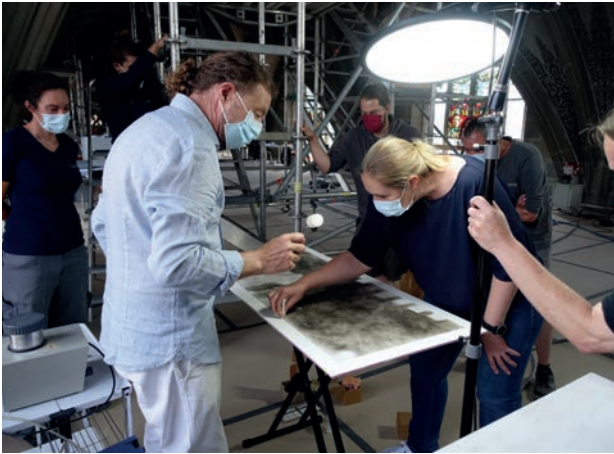
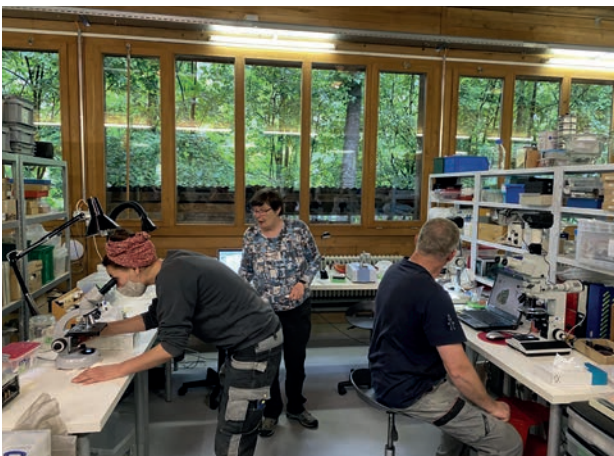
**o.l., o.r. und m.l. Auch in diesem Jahr profitierte die Münsterbauhütte vom Austausch mit externen Fachkräften. So fand zum Beispiel im Mittelschiffgewölbe ein Workshop mit Restaurator Raymond Bunz, Bunz&Bunz Restauratoren aus Owingen (D), statt. Raymond Bunz hat sich als Tüftler in Eigenregie ein Gerät zusammengebaut, welches Schmutz gleichzeitig abbläst und absaugt. Dieses und weitere Verfahren (Strahlen mit weichem Strahlgut, speziell zugeschnittene und präparierte Schwämmchen, etc.) wurden zuerst an Musterplatten und dann an den Gewölbeoberflächen getestet. Leider mussten wir erkennen, dass mit Verfahren, welche an Musterplatten mit frischem Russ gut funktionierten, auf Putzflächen mit 450 Jahre altem Staub nicht zwingend die gleichen Effekte zu erzielen waren.**

**Trotzdem konnten viele Erkenntnisse in die weiteren Arbeiten einfließen. Weitere Versuche mit angepassten Gerätschaften folgen 2022.**

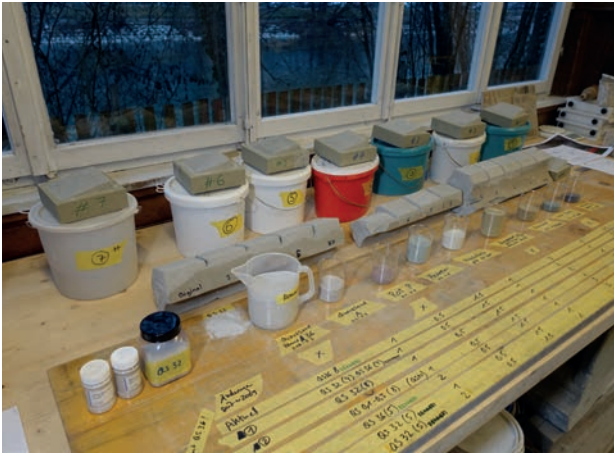
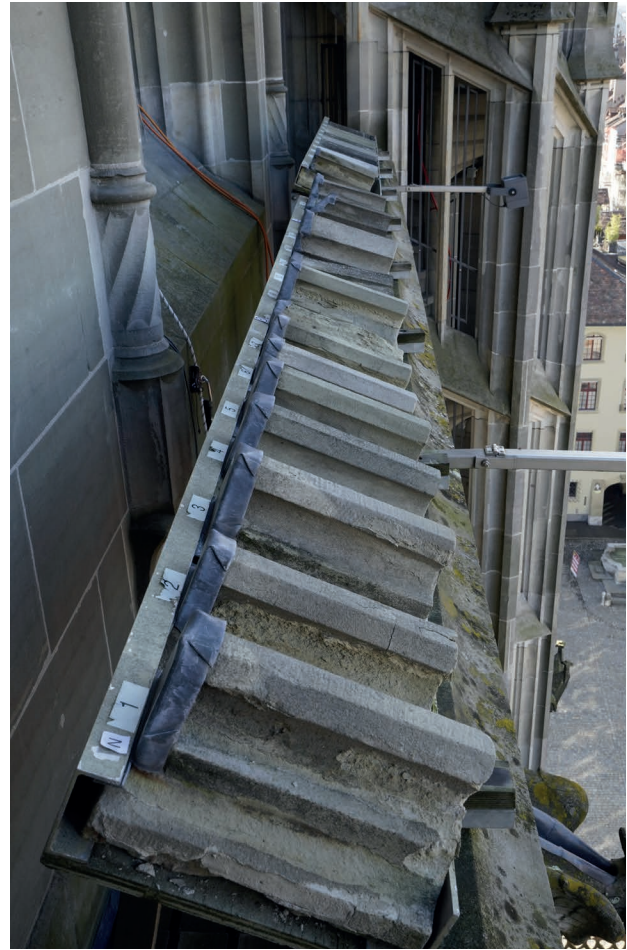
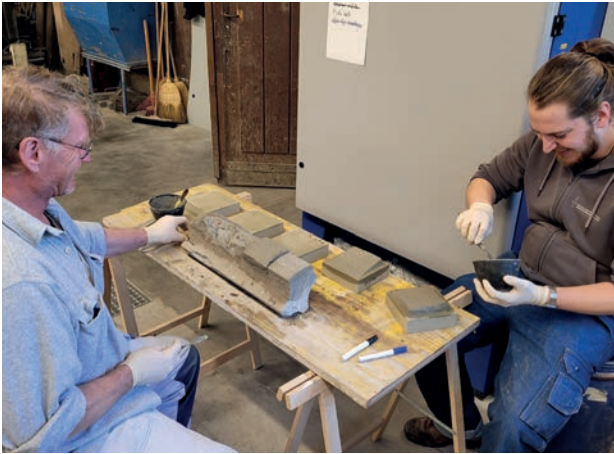
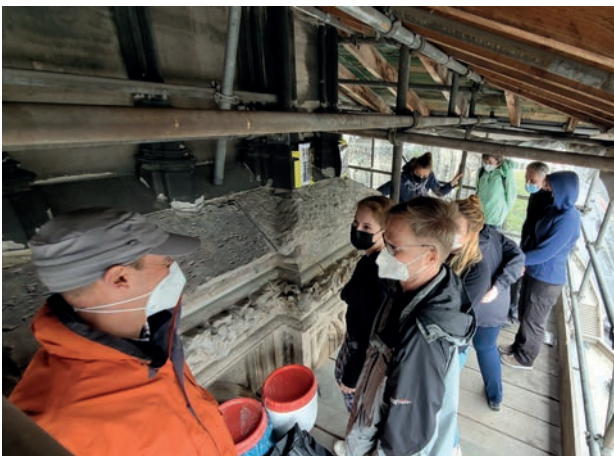
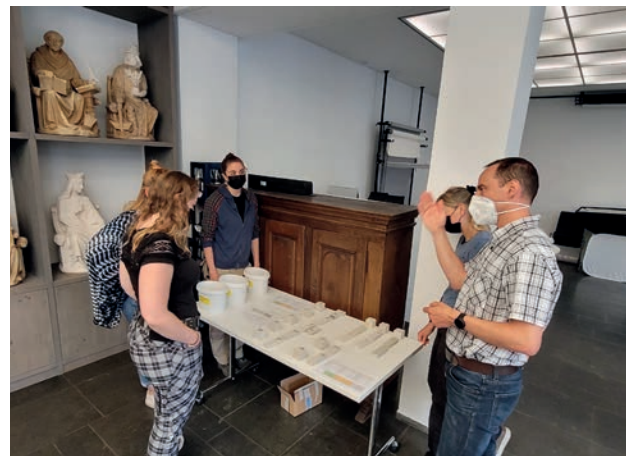
- o.l.** Rohstoffe für die Mörtelmischung "Zuger Sandstein". Durch Kombinationen verschiedener Sandsorten werden die Verarbeitungseigenschaften angepasst.
- o.r.** Die Prüfkörper verschiedener Mörtelmischungen von 2005 mussten nach über 15 Jahren neu montiert werden. Gleichzeitig wurden sie – wie alle zwei Jahre – umfassend dokumentiert.
- m.l.** Die Mörtel Eigenschaften wurden direkt überprüft. Gleichzeitig konnte die jahrzehntelange Erfahrung an die junge Generation weitergegeben werden.
- u.l.** Baustellenbegehung an der mittelalterlichen Chorfassade des Kölner Doms.
- u.r.** Diskussion zur Mörtelentwicklung mit den KollegInnen der Dombauhütten Köln und Xanten.

Mörteln durchgeführt. Dies speziell im Hinblick auf die unvermeidbare Änderung einzelner Mörtelkomponenten, weil bisher verwendete Sande nicht mehr lieferbar sind. Hierfür haben Marcel Maurer, Max Butz und Peter Völkle in der Wintersaison Probestücke und Prüfkörper mit angepassten Rezepturen hergestellt, welche derzeit von Bénédicte Rousset und Christine Bläuer im eigenen Labor auf Herz und Nieren geprüft werden. Dabei stellen sich erneut vermeintliche Details wie die Notwendigkeit, Proben lagegerecht (beispielsweise an einem vertikalen Wandstück) zu verfertigen und einzubauen, als wesentlich heraus. Bei der Weitergabe des Wissens haben wir gelernt, dass es unabdingbar ist, Personen mit unterschiedlicher Erfahrung mit einem Material arbeiten zu lassen. In Köln zeigte es sich ein weiteres Mal, wie viel anspruchsvoller die Anwendung am Bau ist als das Arbeiten unter Werkstatt- und Laborbedingungen. Prüfkörper sollen also nicht auf einen Endzustand im Labor hin entwickelt werden, sondern auf die besonderen Schwierigkeiten zugeschnitten sein, die am Bau auftreten!

Die Grundlagen, die wir aus Bern mitbrachten, wurden in Köln weiterentwickelt, um ein Material herzustellen, welches sich mit dem lokal verwendeten Trachyt verträgt. Der Anstoss der Berner Münster-Stiftung wurde von der Kölner Belegschaft hervorragend aufgenommen und zu guten Resultaten gebracht. Für alle Beteiligten hat das „Learning by doing“, das Sammeln von Erfahrungen unter realitätsnahen Bedingungen, den grössten Erkenntnisgewinn gebracht. Es wird sich weisen, ob wir weiterhin so vorgehen können, wenn die Baustellen tendenziell kleiner werden und die grossflächigen Anwendungen, an welchen wir bisher viel Wissen zusammentragen konnten, tendenziell weniger werden. In Zukunft werden Kundenarbeiten und externe Baustellen immer wichtiger für den KnowHow-Erhalt und das unabdingbare laufende Training innerhalb der Münsterbauhütte.
