# Arbeiten für Dritte

## Aufbau eines Kundenstammes

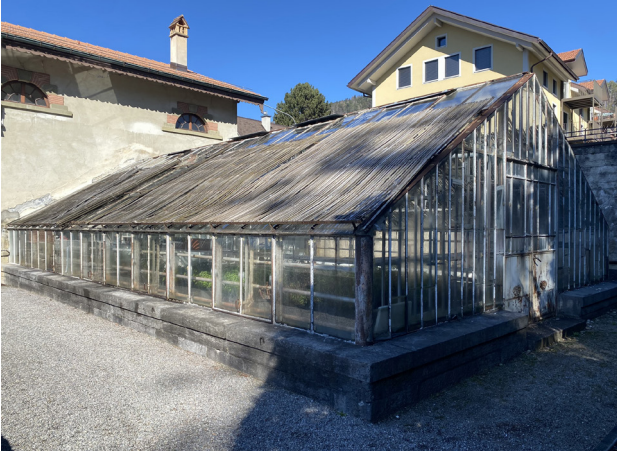
<b>o.l.</b>	<b>Vorzustand Treibhaus.</b>
<b>o.r.</b>	<b>Mörtelergänzungsarbeiten an der Orangerie.</b>
<b>m.l.</b>	<b>Mörtelarbeiten an der Sockelzone des Treibhauses.</b>
<b>m.r.</b>	<b>Blick auf die Orangerie.</b>
<b>u.l.</b>	<b>Gesamtansicht des Wasserturms im Vorzustand.</b>
<b>u.r.</b>	<b>Zugangsöffnung zum Wasserturm der Schlossmauer im Vorzustand mit Rissen, offenen Fugen und fehlenden Backsteinen.</b>

An der Orangerie bzw. am Treibhaus von 1862, welches 2022 unter der Leitung der Häberli Architekten AG restauriert wurde, leitete Marcel Maurer bei den Entrostungs- und Behandlungsmethoden ortsansässige Firmen an. Dabei konnte er auf Methoden zurückgreifen, welche für den Ringanker am Turm des Münsters entwickelt worden waren. Diese Methoden stammen ursprünglich aus dem Schiffsbau und aus der Restaurierungspraxis für Oldtimer. Zu Beginn der Arbeiten wurde der aufsitzende Rost abgestossen, danach wurden die Eisenteile partiell behutsam sandgestrahlt, anschliessend gebürstet und abgesaugt. Die folgende Behandlung der Metalloberflächen erfolgte zunächst mit Rostumwandler, danach mit Owatrol-Öl, welches mit mineralischen Pigmenten angereichert war. Dieser Anstrich bietet die nötige Flexibilität für ein differenziertes Vorgehen, erlaubt einen transparenten Auftrag und bietet insgesamt eine gute Einstellbarkeit. Die alte Konstruktion konnte mit sehr wenigen Schlosserarbeiten integral erhalten werden. Insgesamt wurde der alte Anstrich nicht bis auf den blanken Stahl, sondern nur bis auf den alten noch gut funktionierenden Rostschutz (Bleimennige) zurückgearbeitet – ein Vorgehen, welches unseren Methoden am Sandstein ähnelt. Die Natursteinbereiche an den Fassaden und Sockelzonen von Orangerie und Treibhaus wurden durch Kilian Brügger und Régine Saucy zurückhaltend konserviert.

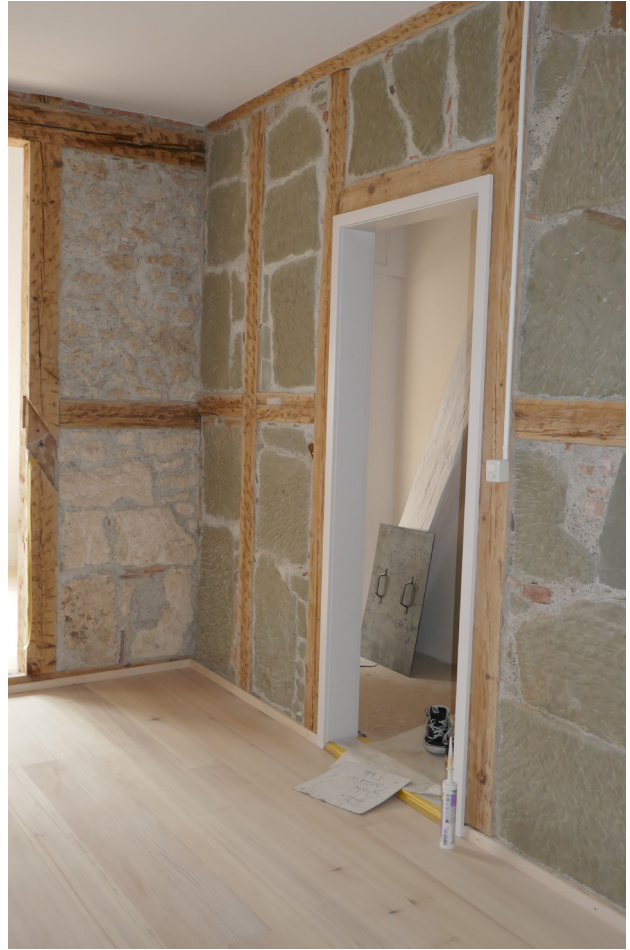
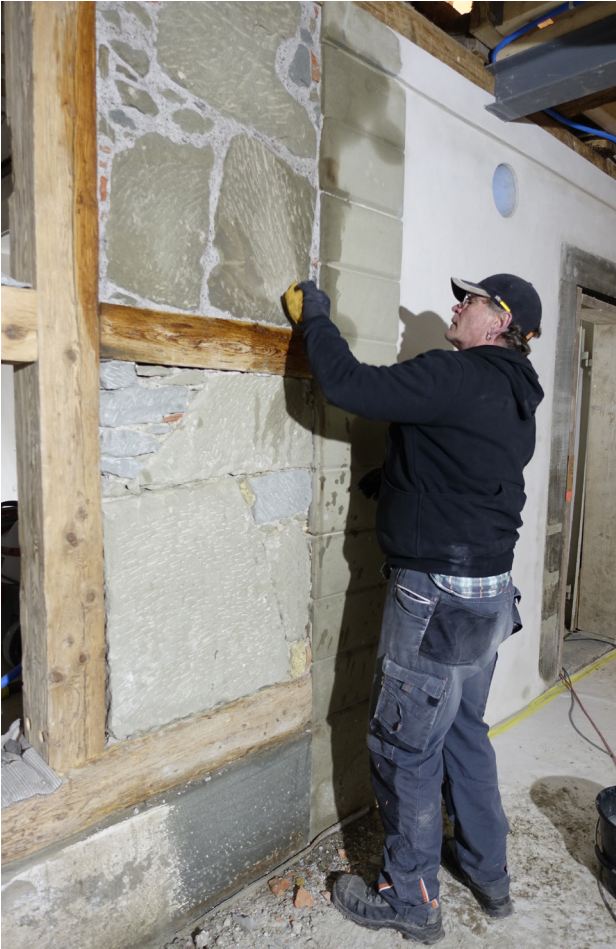
##### **Seite 61**

<b>o.l.</b>	<b>Blick vom Stöckli zum Bauernhaus.</b>
<b>o.r.</b>	<b>Schlusszustand Fachwerkwände Bauernhaus.</b>
<b>m.l.</b>	<b>Schiessen der Fugen mit Mörtel mit anschliessender Oberflächenbehandlung.</b>
<b>m.r.</b>	<b>Einsetzen fehlender Sandsteinblöcke in das Fachwerk.</b>
<b>u.</b>	<b>Schlusszustand Fachwerkwände, Sandsteinlisenen und Sockelbereich Stöckli.</b>

Am neu partiell sichtbaren Sandstein-Bruchsteinmauerwerk des Bauernhauses wurde eine Restaurierung durchgeführt. Weiter wurden Fachwerkwände stabilisiert und mit neuen Ausfachungen ausgemauert. Am Stöckli wurden Sandsteinlisenen und Sockelbereiche restauriert. Dabei wurde gereinigt, wurden Fugen geschlossen sowie Aufmörtelungen und Reparaturen mit vorhandenem Sandsteinmaterial durchgeführt. Hinzu kamen einfache Arbeiten zur Metallkonservierung.

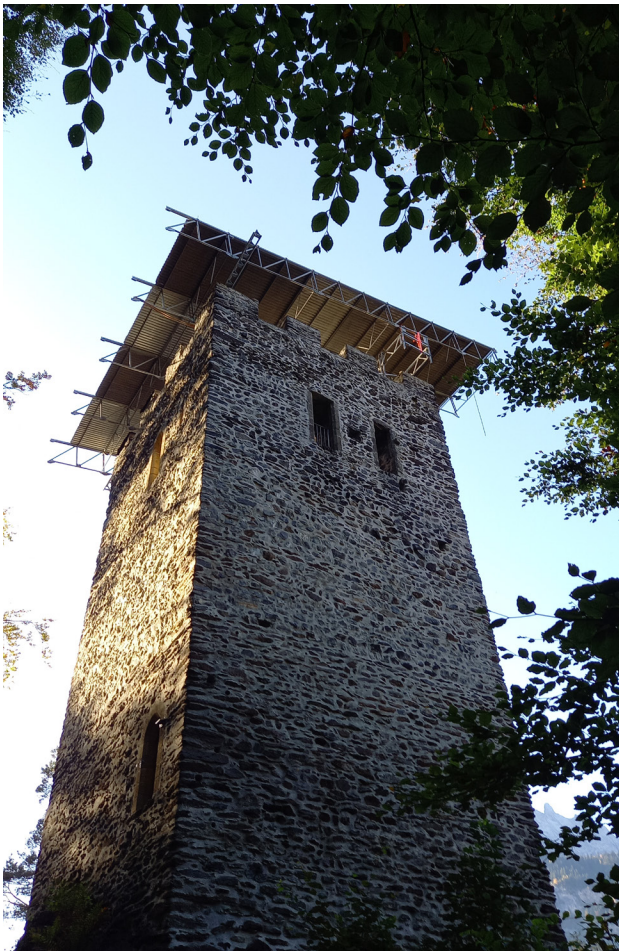
- o.l.** Inzwischen wurde ein Notdach über der Ruine erstellt.
- o.r.** Das Notdach wurde an der umlaufenden Galerie abgespannt und schützt die Mauerkrone.
- m.o.r.** Das Bohrloch zur Überprüfung der Mauerstruktur wurde anschliessend für das Feuchtigkeitsmonitoring verwendet.
- m.l.** Im BMS-Labor werden die einzelnen Proben untersucht.

Auf dem von Regen- und Kondenswasser durchnässten Denkmal konnte seit dem letzten Tätigkeitsbericht ein Notdach errichtet werden. Dem gingen längere Abklärungen und Untersuchungen durch ein interdisziplinäres Team, bestehend aus Mitarbeitenden der Münsterbauleitung, der Münsterbauhütte, des Labors der Berner Münster-Stiftung, einem Bauphysiker sowie einem Bauingenieur voran. Das Projekt wird geleitet durch Martin Portmann vom Archäologischen Dienst des Kantons Bern. Messgeräte dienen nun dem Monitoring, wobei durch einen lokalen Verein regelmässige Feuchtemessungen durchgeführt werden. Als Methode hierfür wird der Wassergehalt von Prüfstücken aus Sandstein mittels Wägungen ermittelt. Das unkonventionelle Verfahren wurde durch Bénédicte Rousset entwickelt und umgesetzt.

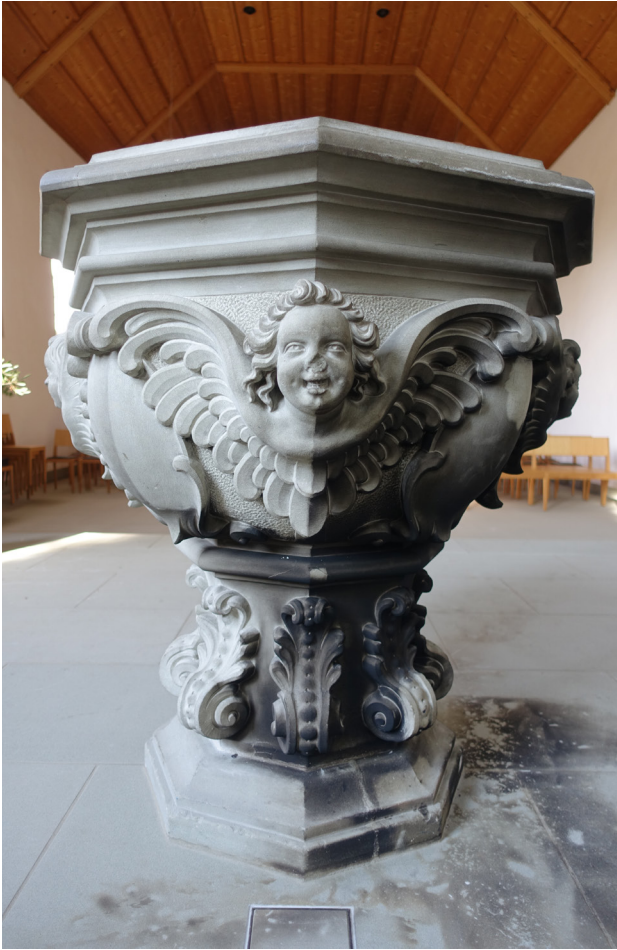
- o.l.** Vorzustand nach Brandanschlag, auf der linken Seite des Engels wurde bereits ein Reinigungsmuster angelegt.
- o.r.** Schlusszustand nach Trockenreinigung mit Akapad-Schwämmen am Taufstein und mit warmem Wasser und Bürsten am Boden.

Ein Brandanschlag mittels eines Molotowcocktails, welches in den Chorraum geworfen worden war, hat in der Kirche Muri zu einer starken Verrussung des Taufsteins geführt. Auch der Boden wurde durch den Brandbeschleuniger dunkel verfärbt. Nachdem die mit den Reinigungsmassnahmen beauftragte Firma das Waschen mit Wasser mit anschliessendem Zurückschleifen und Überarbeiten der verschmutzten Oberflächen vorgeschlagen hatte, wurde die Münsterbaumeisterin von der Kirchengemeinde zu Hilfe gerufen. Die Aufgabe für die Münsterbauhütte lautete, den Taufstein aus Berner Sandstein möglichst schonend zu reinigen. Es gelang, das Ganze mit wenig invasiven Mitteln schonungsvoll weitgehend zu reinigen. Dabei wurde der Russ am Taufstein trocken mit Akapad-Schwämmen entfernt. Wasser hätte das Problem in diesem Fall verschlimmert. Den Brandspuren am Boden wurde mit warmem Wasser und Edelstahlbürsten zu Leibe gerückt. Anlässlich der Arbeiten wurde festgestellt, dass sich für die Reinigung der glatten Oberflächen am verschmutzten Boden Drahtbürsten aus Neusilber besonders eignen.

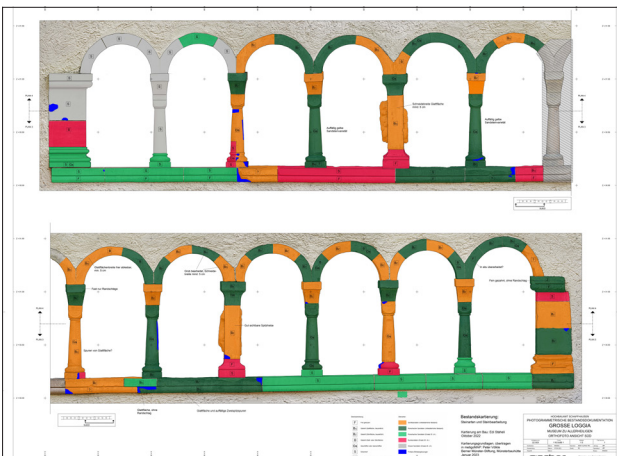
- o.l.** Kartierung der Steinarten.
- o.r.** Ausgebautes Stück für die Bemusterung.
- u.l.** Anlegen von Musterflächen mit kieselolgebundenem Mörtel.
- u.r.** Musterflächen mit kieselolgebundenem Mörtel.

In einem ersten Schritt wurden an ausgebauten Stücken Musterflächen angefertigt. Diese wurden mit Vertreterinnen von Hochbauamt, Museum und Denkmalpflege beurteilt. Im zweiten Schritt wurden eine Bestandskartierung und eine massnahmenorientierte Schadenskartierung erstellt, Originalbestände dokumentiert und Bereiche für Ersatzmassnahmen festgelegt. Dies war insbesondere deshalb erforderlich, weil im frühen 20. Jahrhundert grössere Reparaturarbeiten durchgeführt worden waren. Die Hauptkartierungsarbeiten vor Ort wurden mit Unterstützung von Peter Völkle durch Edi Stäheli durchgeführt. Peter Völkle kümmerte sich anschliessend um die Digitalisierung der Pläne. Die Ausführung der Arbeiten ist für 2023 geplant; diese sollen weiterhin durch die Berner Münster-Stiftung begleitet werden.
