Arbeiten für Dritte

Restiturm Meiringen

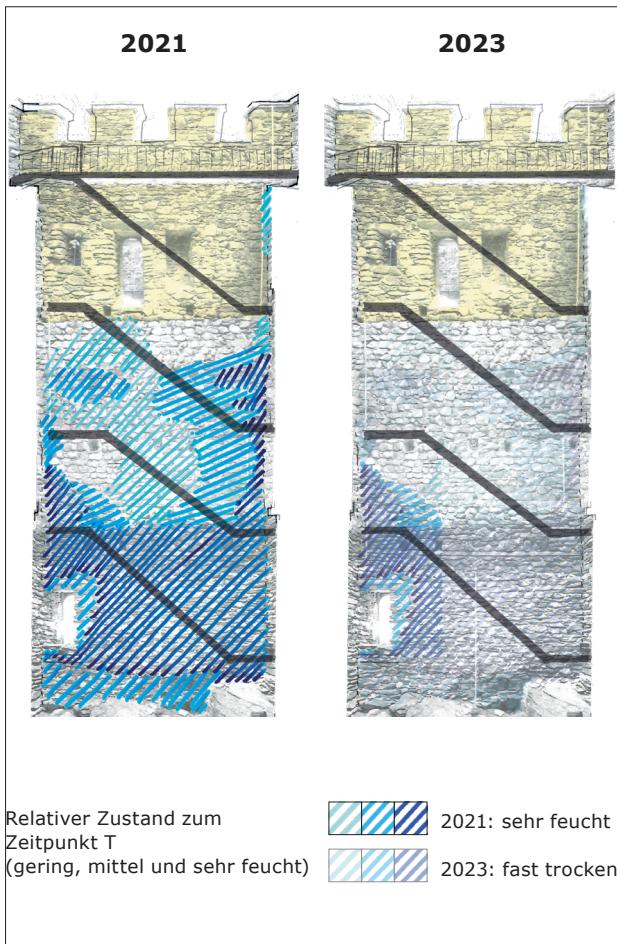
o.l. **Kartierung von feuchten Flecken, Vergleich Zustände 2021 und 2023. Beispiel der Nordwand (visuelle Einschätzung nach Beobachtung am Ort).**
o.r. und m.o.r. **Beobachtung des Bewuchses, Vergleich Zustände 2021 und 2023. Beispiel eines Bereichs der Ostwand – ohne jegliche Rodungsarbeiten.**

Die 2021-2022 im Auftrag des Archäologischen Dienstes Bern durchgeführte multidisziplinäre Studie ergab zahlreiche Hinweise darauf, dass der schlechte Erhaltungszustand des Turms stark durch über Risse eindringendes Meteorwas-
ser beeinflusst worden war. Aus diesem Grund wurde im Jahr 2022 ein proviso-
risches Dach montiert. Die Feuchtigkeitssentwicklung im Turm (Feuchtigkeitsmes-
sungen innerhalb des Mauerwerks und systematische fotografische Überwachung
von Bewuchs und feuchten Flecken an den Wänden) wurde mit Unterstützung des
Gemeinnützigen Vereins Meiringen etwas mehr als ein Jahr lang beobachtet, um
den Nutzen eines Daches zu überprüfen. Die Ergebnisse dieses Monitorings sind
eindeutig und wurden durch die parallele Überwachung der Holzreste durch Re-

staurator Rolf Michel bestätigt: Dank des provisorischen Daches scheint nun quasi kein flüssiges Wasser mehr in das Innere des Mauerwerks einzudringen, was zu einer sehr deutlichen Verbesserung des Innenklimas im Turm führt, mit starkem Rückgang des Bewuchses und dem Trocknen der archäologisch wertvollen Holzreste. Die Schlussdokumentation wurde 2024 zuhanden des Archäologischen Dienstes Bern fertiggestellt. Das Projekt steht für eine gelungene Teamarbeit zwischen Münsterbauleitung, Münsterbauhütte, Labor und externen Sparringpartnern!

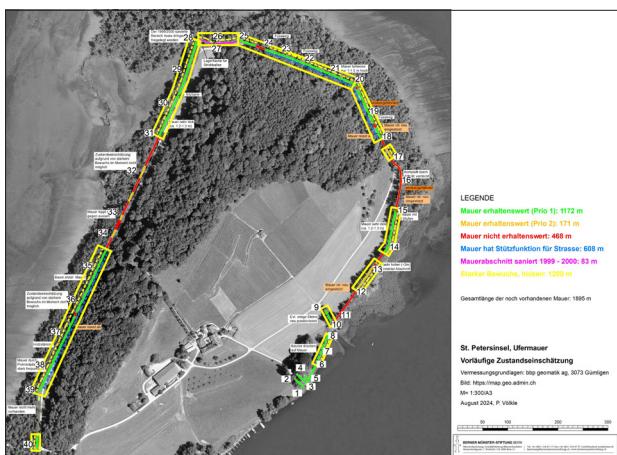
m.l. **Bestandsdokumentation der Umfassungsmauer.**
m.u.r. **Mauerabschnitt im Bereich 38-39.**
u.l. **Blick auf die Schäden an der Hoteltreppe aus Kalkstein.**
u.r. **Nach erfolgter Restaurierung und Retusche.**

Der Spiegel des Bielersees lag bis zu den Juragewässerkorrektionen im 19. und 20. Jahrhundert (Schleuse Port) deutlich höher als heute. Bis dahin war die St. Petersinsel ringsum von Wasser umgeben. Aus dem 18. Jahrhundert hat sich die einstige Uferbefestigung erhalten, welche heute als Umfassungsmauer von ca. 2.5 km Länge die Insel umgibt. Diese Mauer, welche nun etwas landeinwärts liegt, ruht teilweise auf Eichenschwellen, welche sich mit der Trockenlegung zu zersetzen begonnen haben. Einzelne Bereiche sind, auch aufgrund der in letzter Zeit verstärkt auftretenden massiven Regenfälle, bereits eingestürzt. Die Berner Münster-Stiftung erhielt von der Burgergemeinde den Auftrag für eine Bestandsaufnahme und eine Priorisierung der Dringlichkeit bei der Instandhaltung der einzelnen Teilabschnitte. 2023 wurden zusammen mit dem Archäologischen Dienst des Kantons Bern erste Grobkartierungen erstellt.

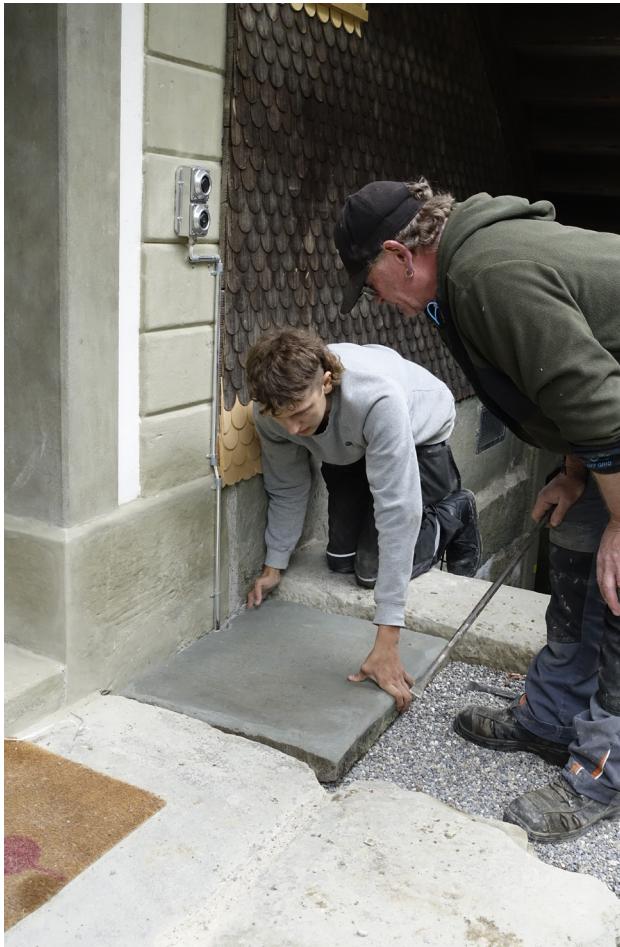
- o.l.** **Vor dem Stöckli wurden Bodenplatten neu versetzt.**
- o.r.** **Ansicht Stöckli. Sanierung/Aus- und Anbau durch: Häberli Architekten AG, Bern.**
- m.o.r.** **Ein bauzeitlicher Tonplattenboden konnte von Kleberückständen befreit und gereinigt werden. Das Resultat war sehr beeindruckend!**

An den Liegenschaften am Villettengässli in Muri hat die Münsterbauhütte drei Einsätze absolviert, zwei am Stöckli, einen am Bauernhaus. An ersterem wurden Fachwerkaufachungen ergänzt und mit Kalkmörtel stabilisiert. Aussen wurden die Sockelzone und Sandsteingewände ergänzt. Ein ausserordentlich schöner rot/beiger Tonplattenboden aus dem 19. Jahrhundert wurde einer Reinigung unterzogen, die zu einem wunderbaren Schlussresultat führte. Am Bauernhaus wurde der Sandsteinsockel restauriert. Dabei wurden Lockerzonen gefestigt und Werkstücke ergänzt, Fugen ausgefugt und der Wasserabfluss mit Anböschungen verbessert.

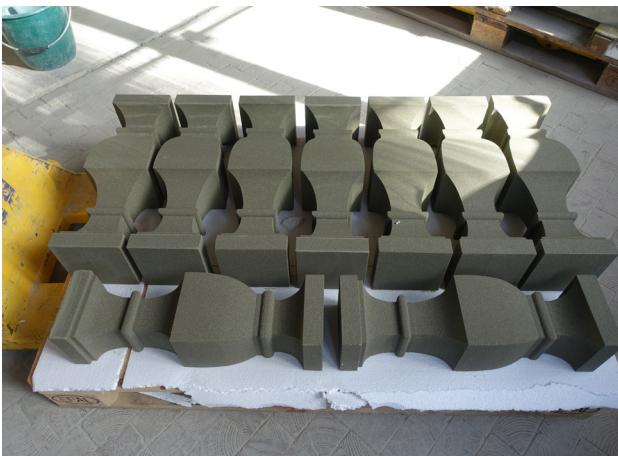
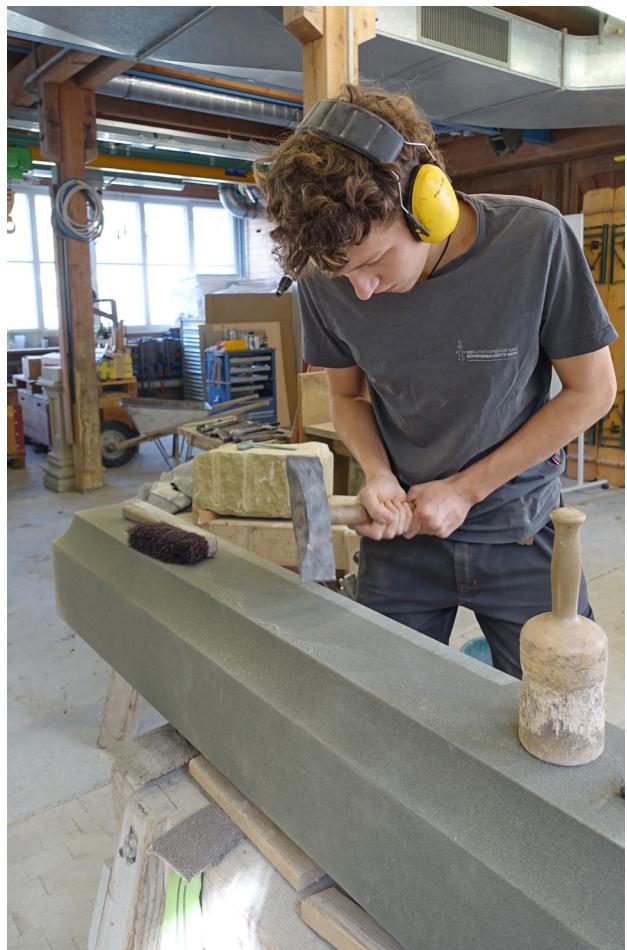
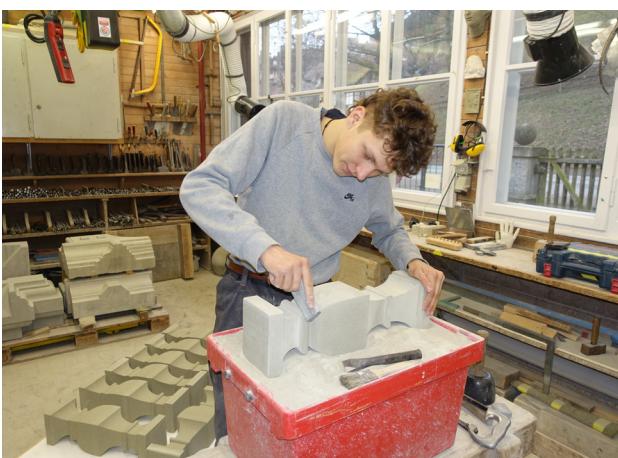
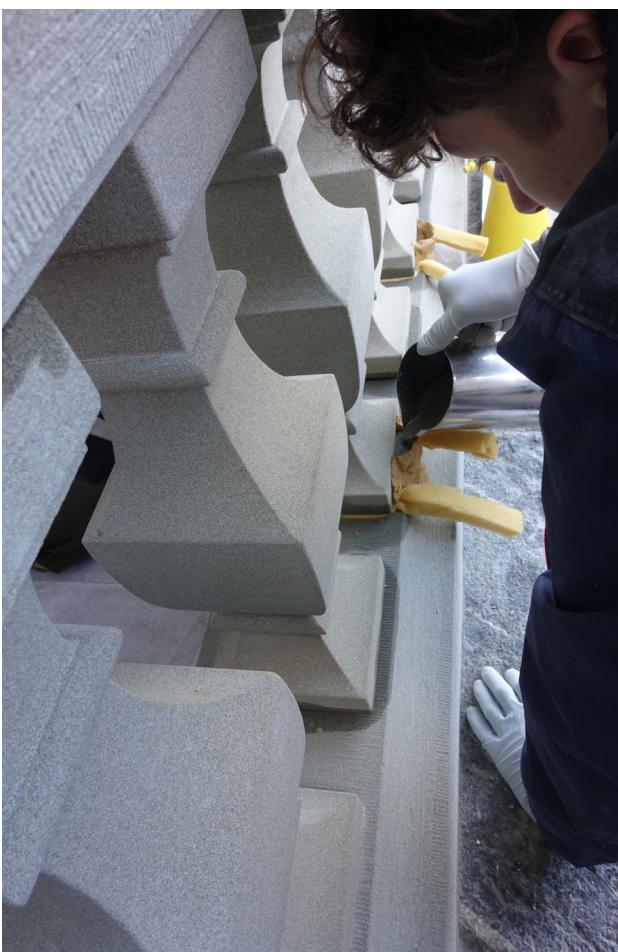
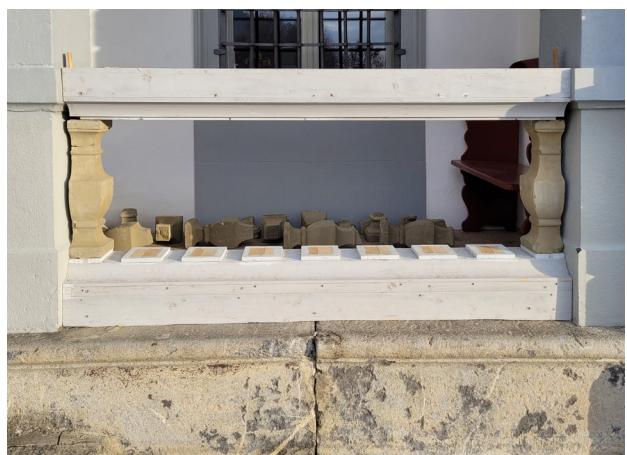
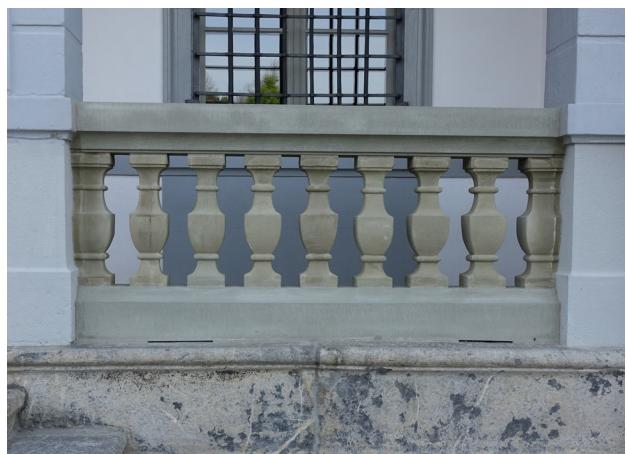
Schloss Oberdiessbach

- o.l. Die neuen Bauteile aus Berner Sandstein wurden nach Plänen von Peter Völkle vorgefräst und in die Bauhütte geliefert.
- o.r. Bearbeitung des Sockelsteins durch Lehrling Lorin Soltermann.
- m.l. Endbearbeitung der neuen Baluster der Balustrade.
- m.r. Als Diskussionsgrundlage aufgebaut: Die durch den Schreiner angefertigten Holzmodelle und zwei der vorhandenen historischen Baluster.
- u.l. Versetzen der Balustrade am Schloss Oberdiessbach.
- u.r. Fertig versetzte Balustrade mit den alten restaurierten Baluster, vor dem Anstrich.

Dazu wurden die entsprechenden Pläne und Schablonen erstellt sowie die bestehenden Baluster in der Werkstatt restauriert. Die vorgefundenen Exemplare haben nur ausgereicht, um die Balustrade auf der rechten Seite des Eingangs auszuführen. Die andere Hälfte einschliesslich der Sockelplatte und des Handlaufes wurde von der Bauhütte in Berner Sandstein ausgeführt. Die Herstellung dieser Werkstücke war eine ideale Lehrlingsarbeit für Lorin Soltermann. Der Arbeitsfortschritt konnte beschleunigt werden, indem die neuen Baluster vorgefräst bestellt wurden und Lorin Soltermann das Finish durchführte. Abschliessend wurden die Balustraden versetzt. Dabei mussten alle Anschlüsse und Masse sorgfältig an den Bestand angepasst werden. Nach einer Wartezeit von einigen Monaten wurden die Balustraden im Farnton der bestehenden Fassade gestrichen.

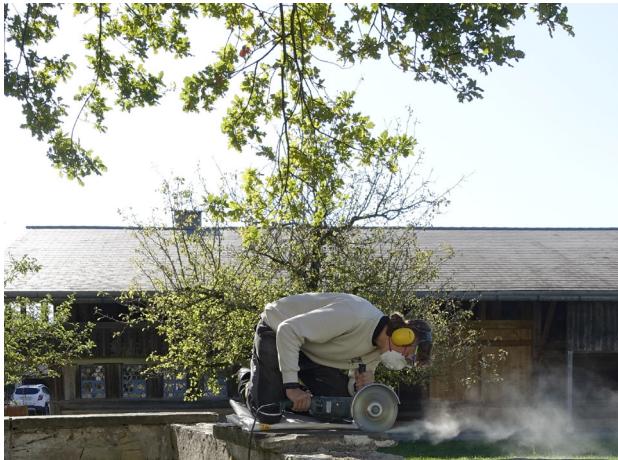
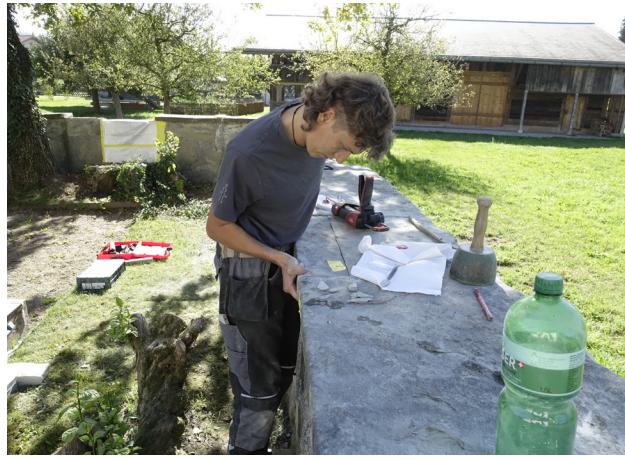
o.l. und o.r. Ausfräsen und Einkleben einer Vierung in die Abdeckplatten aus Sandstein.
m.r. Die Schlossfassade wurde mittels Hebebühne kontrolliert und eine Schadensdokumentation erstellt.

Nach einer ersten Beurteilung im Jahr 2021 wurde die Berner Münster-Stiftung für die Restaurierung der Garteneinfassungsmauer beigezogen. Dabei entfernte die Münsterbauhütte die alten, stark beschädigten Abdeckplatten sorgfältig und erstellte einen Aufmassplan für die neuen Platten. Da ein grosser Teil der Abdeckung bereits aus Kunststeinelementen besteht, wurden diese in Absprache mit der Denkmalpflege durch neue Kunststeinplatten ersetzt. Diese Arbeiten wurden durch einen lokalen Unternehmer bestellt und ausgeführt.

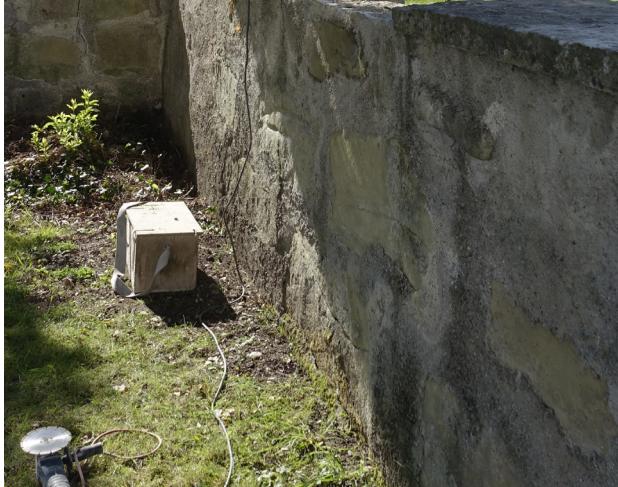
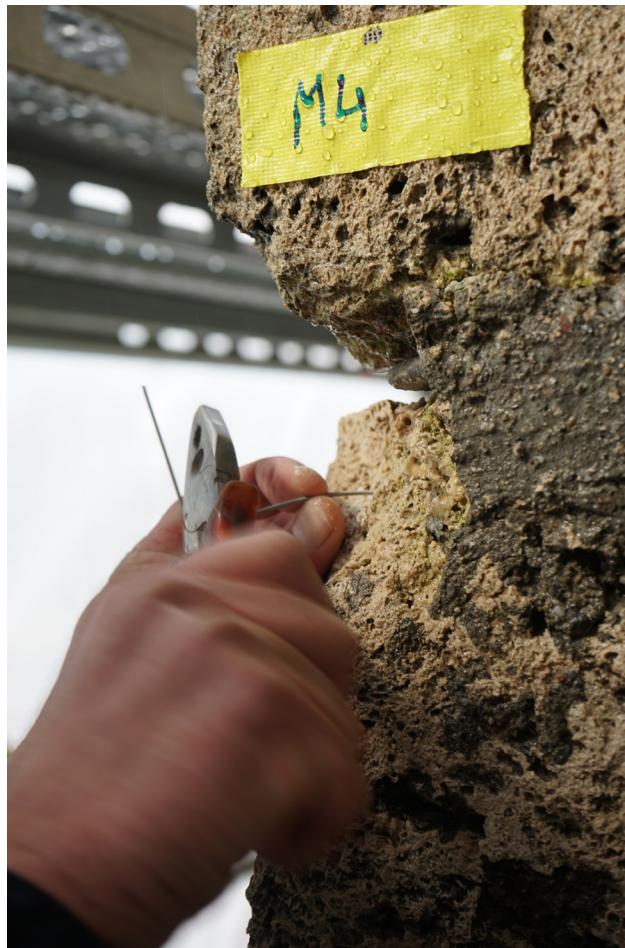
m.l. Die Stützmauer der Münsterplattform im Gerüst.
u.l. Versuchsreihe für den neuen Kalktuffmörtel an der Münsterplattform.
u.r. Setzen einer Mörtelarmierung im Kalktuff bei den ersten Mörtelanwendungen.

denstellendes Resultat erbringt. Für die Anwendung dieses Materials wurden mehrere Schulungen durchgeführt.

Ein weiteres Thema war der Umgang mit alten Mörtelergänzungen. In den 1980er Jahren waren Flickarbeiten an den Fugen mit verhältnismässig unsorgfältigen Mörtelaufträgen durchgeführt worden. Diese Mörtel sind zementgebunden und dadurch sehr hart. Sie sind nicht entfernt worden, sondern wurden situativ bearbeitet. Ihre technische Funktionalität wurde wiederhergestellt, indem vorstehende Mörtel zurückgeschliffen, die Wasserabtragung als technischer Anspruch gelöst oder Überstände mit Mörtel angeböscht wurden. Ästhetische Störwirkungen wurden mit Retuschen beseitigt. Bisher wurden die Südwand sowie der Bereich rechts des östlichen Pavillons bearbeitet. Sie sind inzwischen ausgerüstet und können begutachtet werden.
