Naturwissenschaftliche Begleitung

Nebst der Erledigung verschiedener externer Mandate konzentrierten sich in den Jahren 2023-2024 die Arbeiten des Labors auf die wissenschaftliche Begleitung der Restaurierungsarbeiten am Berner Münster und insbesondere auf die des Westportals Süd.

**Bericht Nr.:****MBH-Labor/L0055.01_5110 - Interner Bericht****Objekt:****Berner Münster – Mittelschiffgewölbe****Studienthemen:****Analyse von Salz (und Malschicht)**

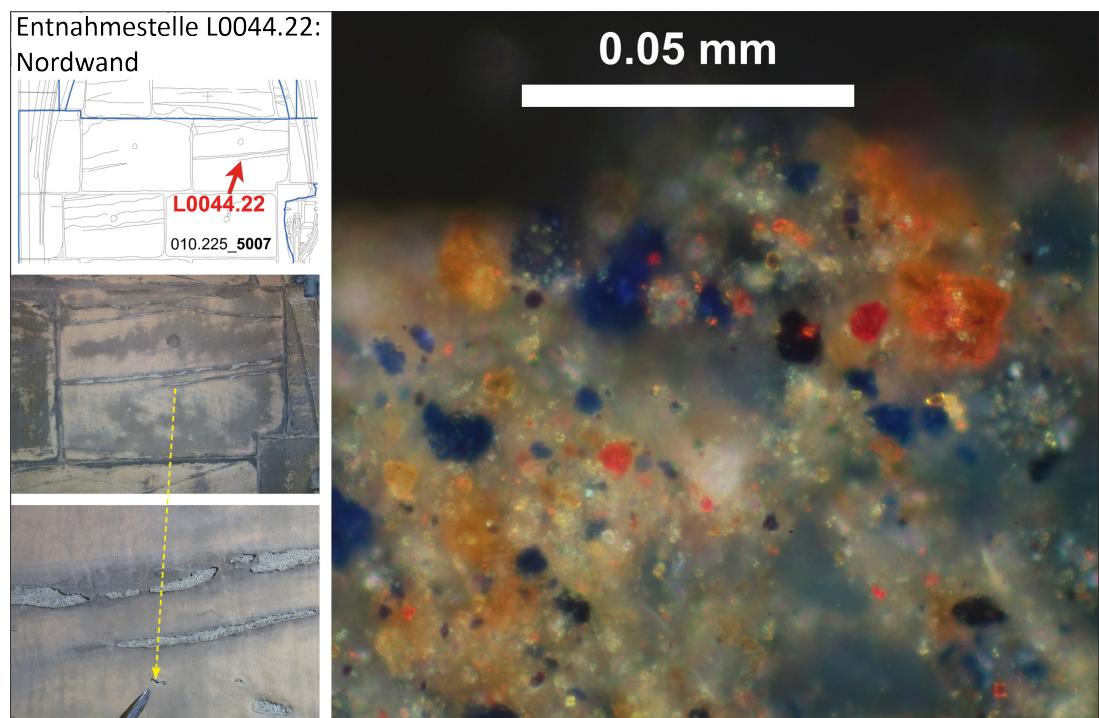
Westportal Süd, Pigmentanalyse: Die Pigmente in "beige-rosa" Anstrichen, ob sie nun hell oder dunkel erscheinen, sind qualitativ immer dieselben, nämlich Ocker (Gelb, Orange und Rot) und Ultramarin (hauptsächlich Blau und einige Blaugrün), nur die relativen Anteile der einzelnen Pigmente sind unterschiedlich, Beispiel: Streupräparat der Probe L0044.22, polarisierte Lichtmikroskopie Auflicht, gekreuzte Polarisatoren.

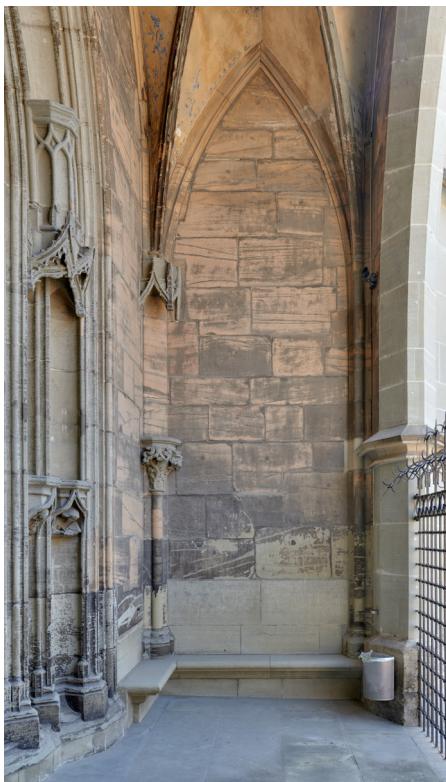
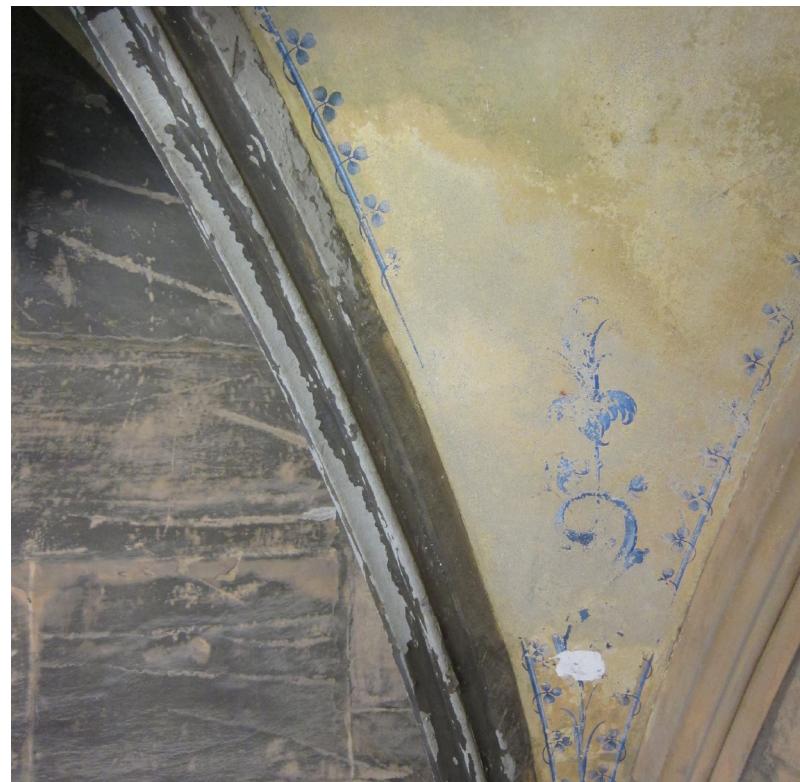
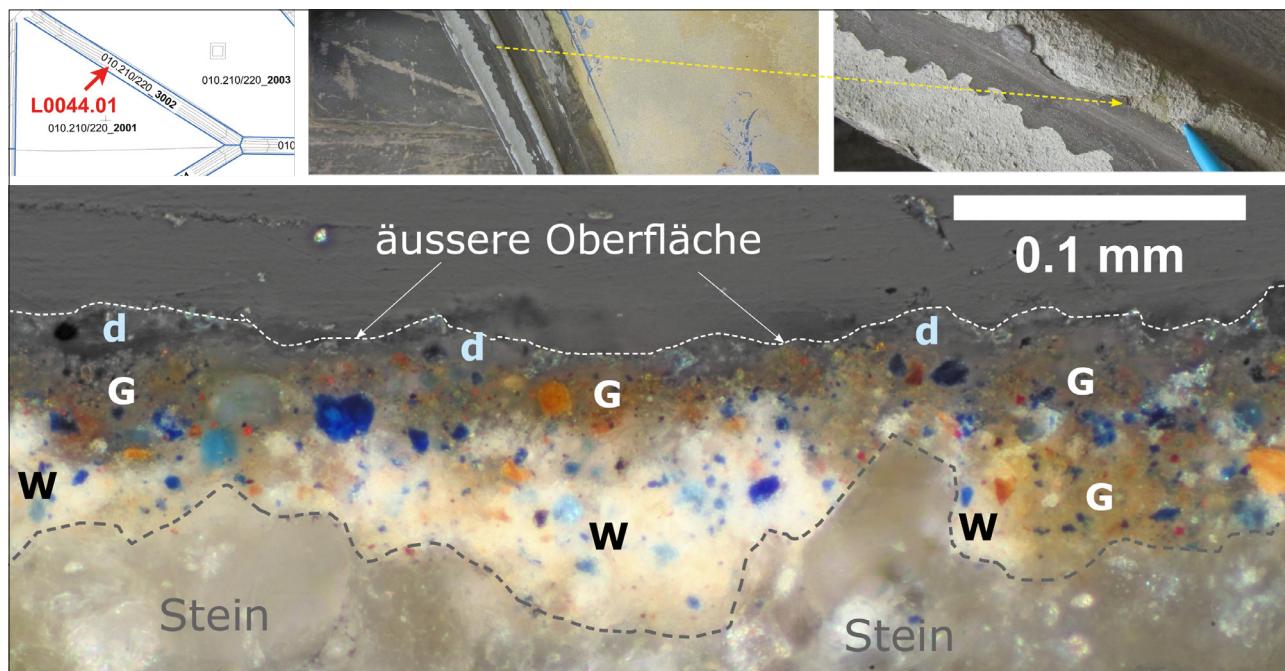
- o.l.** Westportal Süd: Die inhomogenen und unregelmässig verteilten dunklen Flecken an den Wänden sind auf den Fotos des Vorzustandes gut zu erkennen. Beispiel des südlichen Westportals. Bild: Nick Brändli, Zürich.
- o.r.** Auch die Anstriche an den Gewölberippen der Portalvorhalle erscheinen stark verdunkelt. Bild des angetroffenen Vorzustandes.
- u.** Bindemittelanalyse: Das Material, das heute die Pigmente "umhüllt", ist gelblich, durchscheinend und von glasartiger Textur (G), während das ursprüngliche Bindemittel weiss, völlig undurchsichtig und porös war, wie die wenigen, relativ unveränderten Reste belegen (W). d: äussere Verwitterungsschicht transparent, glasartig und farblos. Beispiel: Anschliff der makroskopisch "grau-braunen" Probe L0044.01 (Rippe Süd-Ost), polarisierte Lichtmikroskopie Auflicht, mit gekreuzte Polarisatoren.

Die durchgeföhrten Untersuchungen führten unter anderem zu einem schrittweise besseren Verständnis der Natur der dunklen Flecken, welche heute den noch vorhandenen Anstrich der Wandflächen optisch stark beeinträchtigen: Diese Flecken scheinen nicht "nur" oberflächliche Ablagerungen zu sein, welche man einfach entfernen könnte. Die Ergebnisse der durchgeföhrten Untersuchungen deuten darauf hin, dass sich das Bindemittel (Öl mit Zinkweiss) seit dem Auftragen der Farbe stark verändert hat: Das Material, das heute die Pigmente (Ocker aus Gelb, Orange und Rot sowie Ultramarin, überwiegend aus Blau und ein wenig Blau-Grün) "umhüllt", ist gelblich, durchscheinend und von glasartiger Textur, während das ursprüngliche Bindemittel weiss, völlig undurchsichtig und porös war, wie die wenigen, relativ unveränderten Reste belegen. Das dunkle Aussehen ist demnach auch das Ergebnis der Umwandlung des ursprünglichen Bindemittels in eine dünne, durchscheinende und fast farblose Schicht, die das Licht so stark streut, dass die Oberfläche schwarz erscheint.

Die Ergebnisse der Analysen werden zusammen mit den Beobachtungen vor Ort und praktischen Versuchen zu möglichen Reinigungsmethoden in die Konzeptfindung einfließen. Es wird nach einer Methode zur Reinigung respektive Abschwächung dieser dunklen Bereiche gesucht, welche die vorhandenen Farbfassungen möglichst nicht beschädigt.

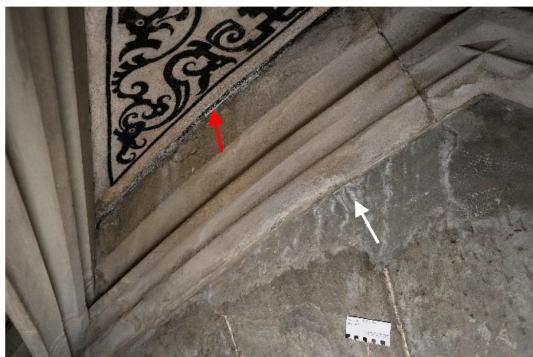
Bild 1 - Roter Pfeil: Probe P0055.01, 14.08.2024 (Kappe 040.230.314_2023); weisser Pfeil: pH-Test in situ 22.08.2024 (Wand 040.235.311_1011)

Probe	P0055.01
Fragestellung	Am Rand der Kappe 040.230_2023 sandende, bröselnde Stelle (s. Probeentnahme Doku) → Frage, ob/welche Salze sind vorhanden? (siehe Baujournal KW33).
Ergebnisse zu Salzsäden	Sichtbare Schäden an der Kappe durch Salze hängen mit der Aktivierung von Gips (der Ausblühungen bildet) und hygrokopischen ionischen Gemischen zusammen, die u. a. Nitrationen enthalten (die bei den vorliegenden Umgebungsbedingungen bevorzugt in Lösung bleiben). Karbonate/Hydrogenkarbonate sind ebenfalls im System vorhanden und zeigen sich als weisse Schleier auf dem zementhaltigen Ergänzungsmörtel unterhalb des Probenbereichs. Nach allgemeinen Beobachtungen des Bereichs hängt dies mit dem Eindringen von Wasser von oben zusammen (dessen Aktivität überprüft werden muss), das sich bei Kontakt mit Zement (Sulfate, Karbonate, Kalzium) und anderen Materialien, die hygrokopische Mischungen enthalten (Ziegel? organische Ablagerungen auf dem Dach und der Galerie?), mit löslichen Ionen auflädt.

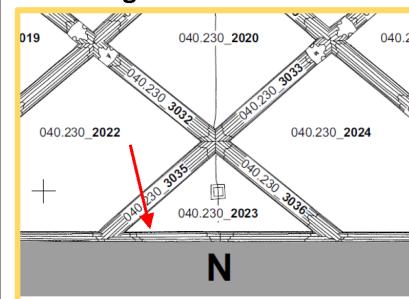
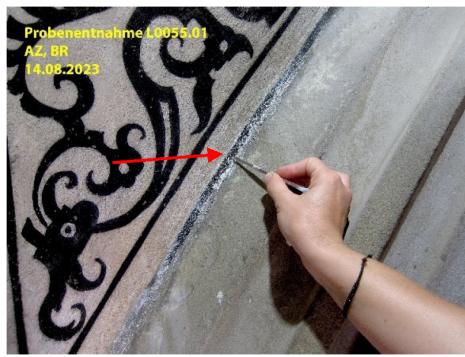
Bild 2 - Probenentnahme, 14.08.2024, AZ, BR
(Grössere Fotos auf Seite 8)

Zusätzliche Fragen	(Siehe In-Situ und auf den Fotos des Bereichs aus verschiedenen Zeiträumen:) Was ist die Ursache für diese Schäden? Warum sind in diesem Bereich Spuren von Wasserläufen zu sehen? Warum sind einige Stellen dunkler (feuchter?), je nachdem, wann das Foto aufgenommen wurde? («nur» Hygrokopizität oder zeitweise aktive Quelle flüssigen Wassers?) Ist der Schaden aktiv und wie schnell breitet er sich aus? Was ist in der schwarzen Malschicht enthalten? Siehe S.2.
