Neue Natursteinrestaurierungsergebnisse
und messtechnische Erfassungen

**Neue Natursteinrestaurierungsergebnisse und messtechnische Erfassungen
sowie Sanierungsbeispiele**

Baupflege am Berner Münster

von Annette Loeffel, Christoph Schläppi und Peter Völkle

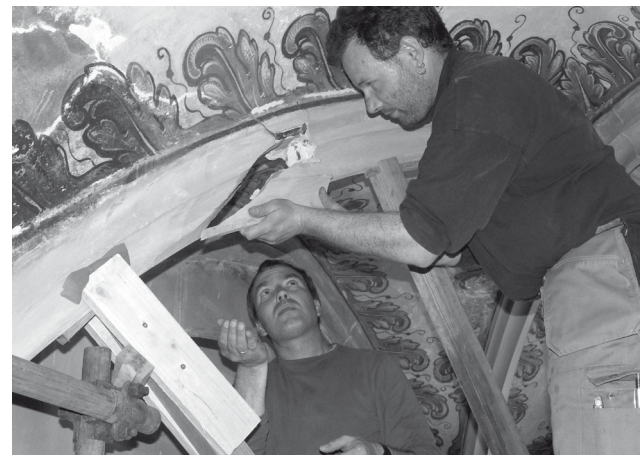
Abb. 3: Vorsichtiges Abnehmen und Sanierung eines fast vollständig gerissenen Rippenstückes (Schütz-Kapelle)

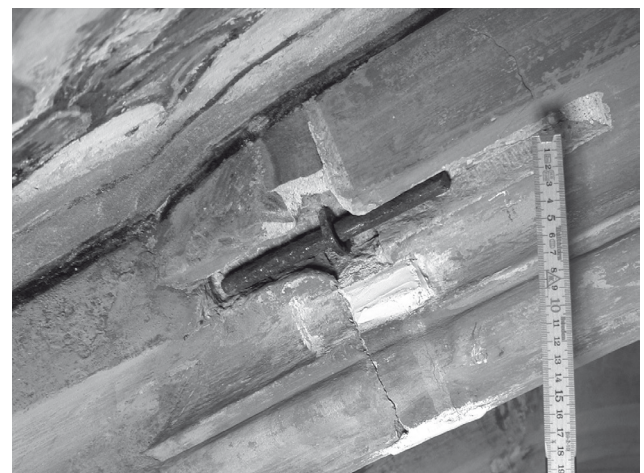
Abb. 4: Freilegung der rostenden Dübel und Ersatz derselben durch Dübel aus Edelstahl wo sinnvoll und notwendig

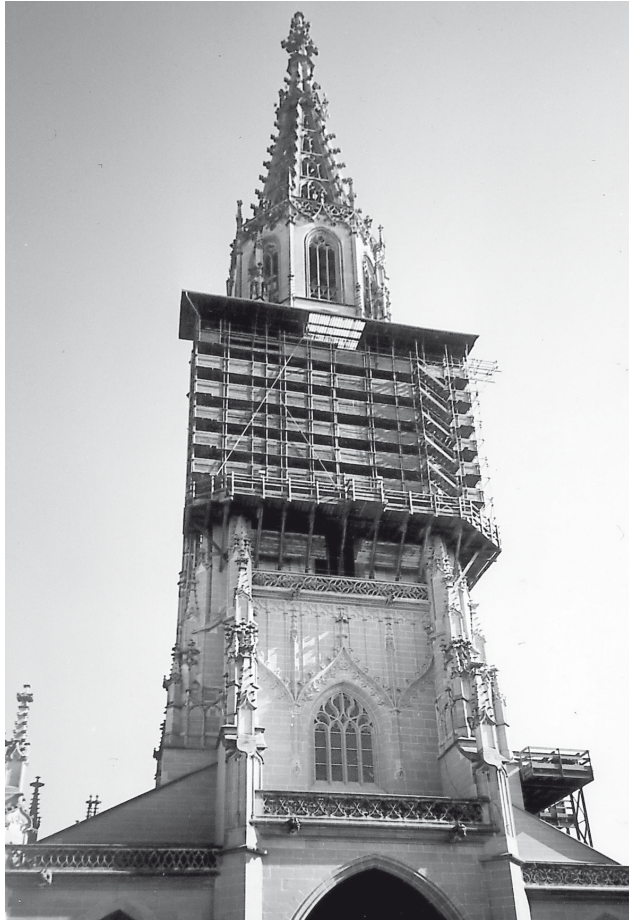
Abb. 5: Letzte umfangreiche Renovationsetappe: Oberes Turmviereck West, Steinaustausch 100%. Standzeit des Gerüsts an diesem Fassadenabschnitt: 1982–2002

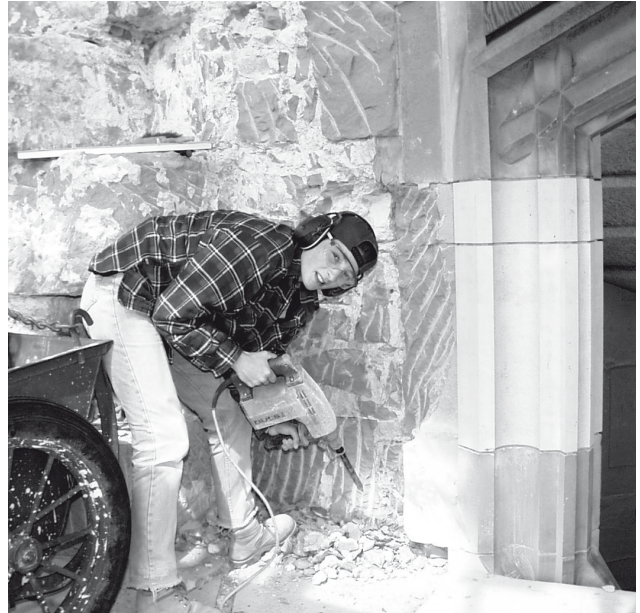
Abb. 6: Oberes Turmviereck West: Abbruch (Foto Juni 2001)

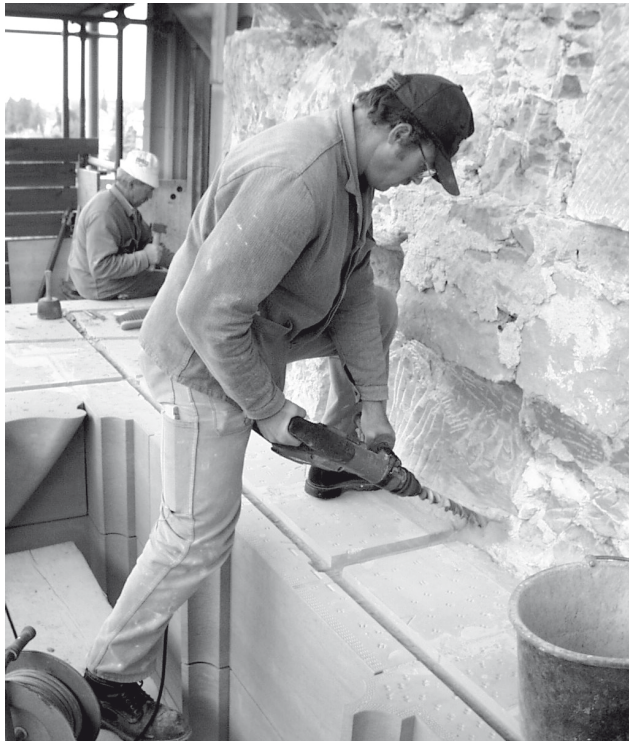
Abb. 7: Oberes Turmviereck West, Erneuerung der gesamten äußeren Mauerschale durch die Münsterbauhütte 2001

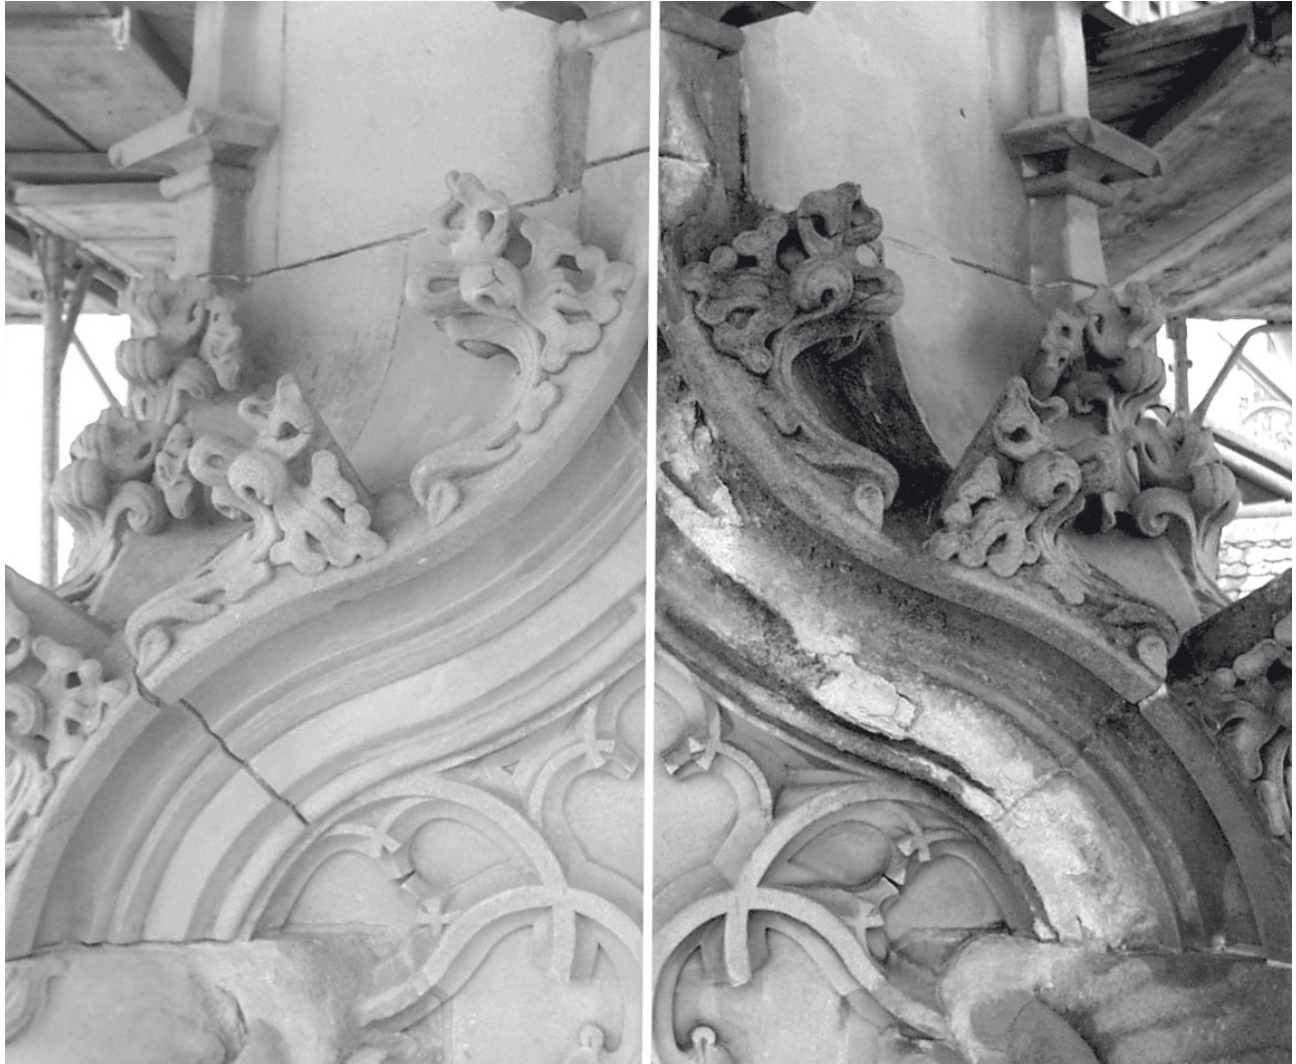
Abb. 10: Baldachin an der Eckfiale Süd 2001. Rechts: Vorzustand, links: kurz vor dem Abschluss der Restaurierung mit Mörtelantragungen als Schutz- und Opferschicht

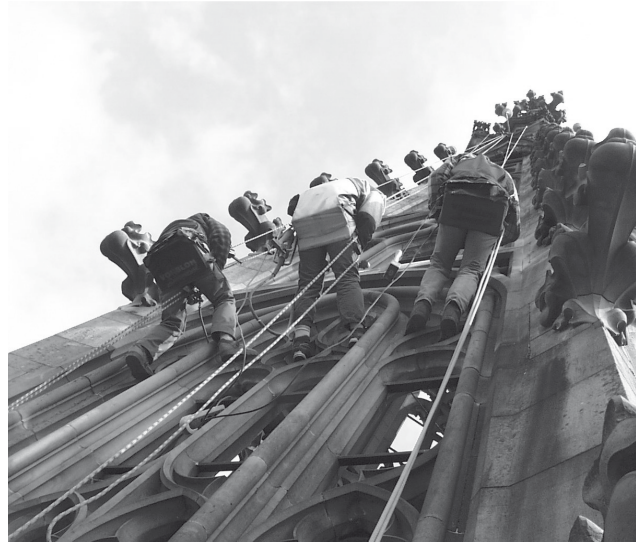
Abb. 11: Zeit gewinnen für die Planung der anspruchsvollen Gesamtanierung des Turmhelms: Notmaßnahmen 2001, 2003/04 zusammen mit einem Bergführer

Der Turmhelm ist in 63–100 m Höhe besonderen Witterungseinflüssen ausgesetzt. Wärme und Kälte, einseitige Sonneneinstrahlung, mechanische Beanspruchung durch das Glockengeläute, Wind und Regen haben dazu geführt, dass sich die beim Helmaufbau 1890 mit einer Sand-Zementmischung geschlossenen Fugen stark abgebaut hatten. Bei einer Zustandskontrolle wurden 2001 Schäden mit bis zu 10 cm tief klaffenden Fehlstellen entdeckt.

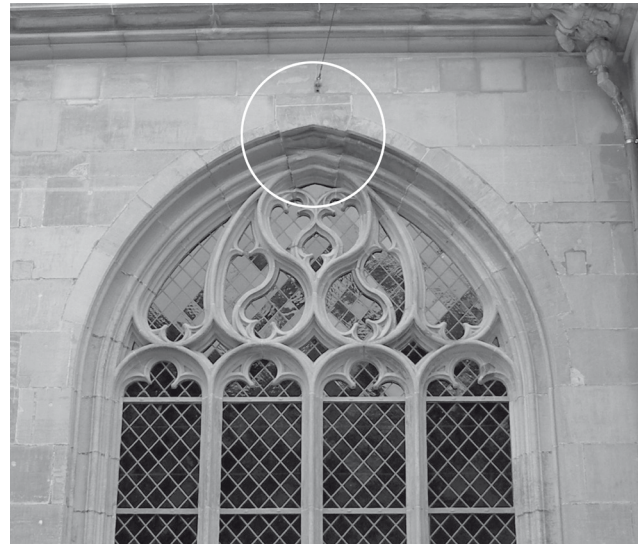
Abb. 13: Zeitzeugnis: Der sichtlich bereits früh verrutschte Schlussstein beim Fenster 90 am nördlichen Seitenschiff wurde nicht gerichtet, sondern in situ restauriert (Münsterbauhütte 2004)

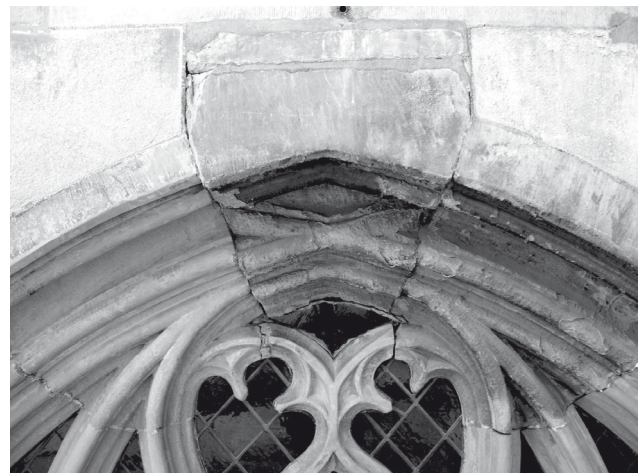
Abb. 14: Detail Schlussstein: Vorzustand

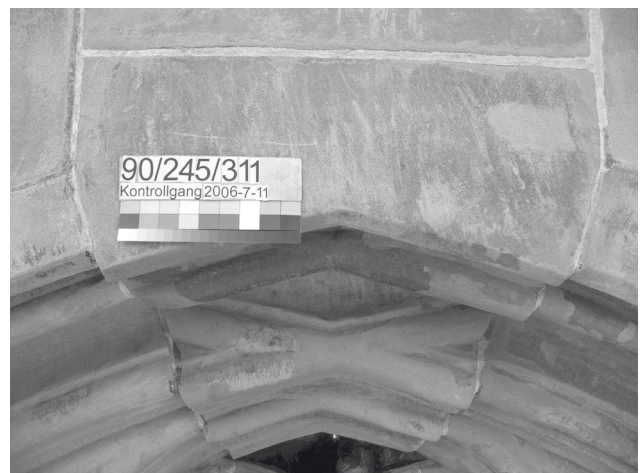
Abb. 15: Detail Schlussstein: Schlusszustand nach der Restaurierung

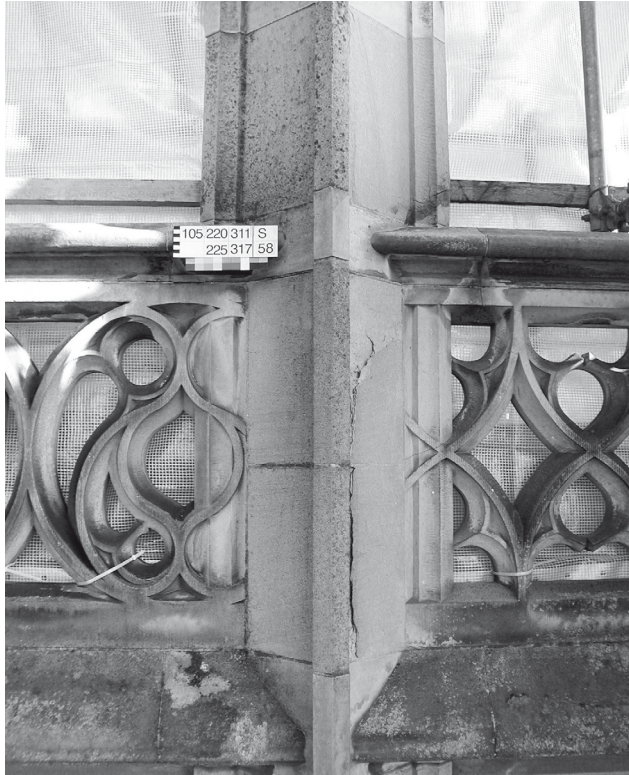
Abb. 16 „Baumangel“: Die Schaftstücke der Brüstungsfiale über dem Chor (Zuger Sandstein) wiesen im Verbund mit den umgebenden Brüstungsmaßwerken aus Oberkirchener Sandstein starke Risse auf.

artigen „mangelhaften“ Bauteilen nun aber Schäden zu finden, die nicht durch Pflege und Konservierung in den Griff zu bekommen sind, tauchen neue Unsicherheiten auf: Sind die Bereiche in ihrer schadhafte, schlechten Form zu rekonstruieren? Wie kann verbessernd eingegriffen werden, sodass Schäden in der Zukunft vermieden werden (Abb. 16–17)?

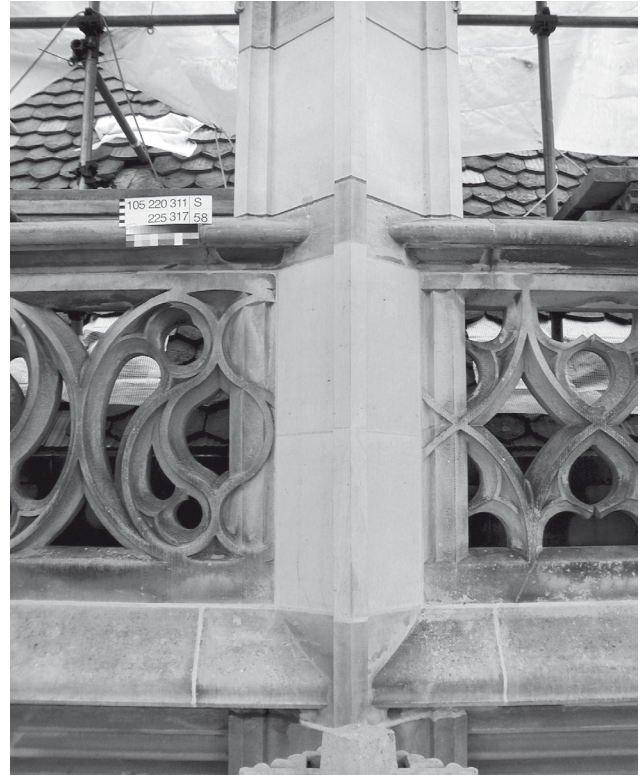
Abb. 17: Ersatz der Werkstücke aus Zuger Sandstein mit Oberkirchener Sandstein. So kann eine bessere Stabilität des Bauteils gewährleistet werden.

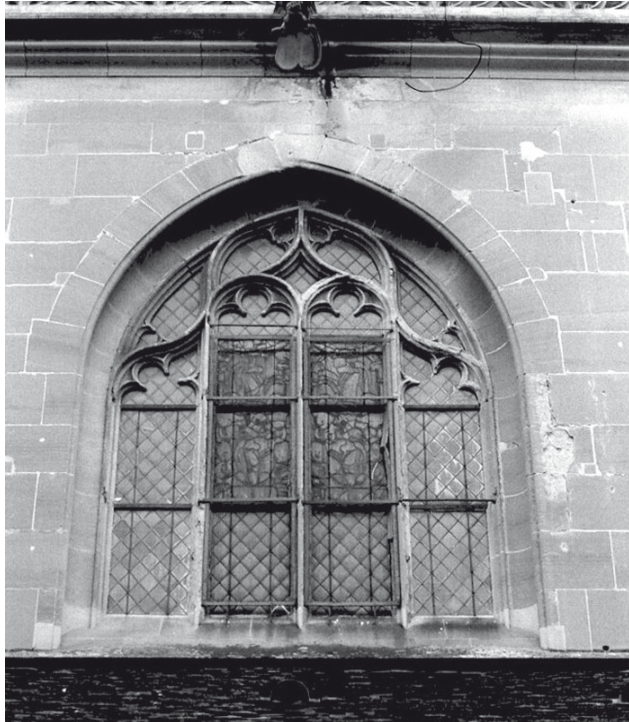
Abb. 18 und 19: Obergadenfenster Nord, Totalersatz durch die Münsterbauhütte 1995

Abb. 18: Vorzustand aus den 1490er Jahren

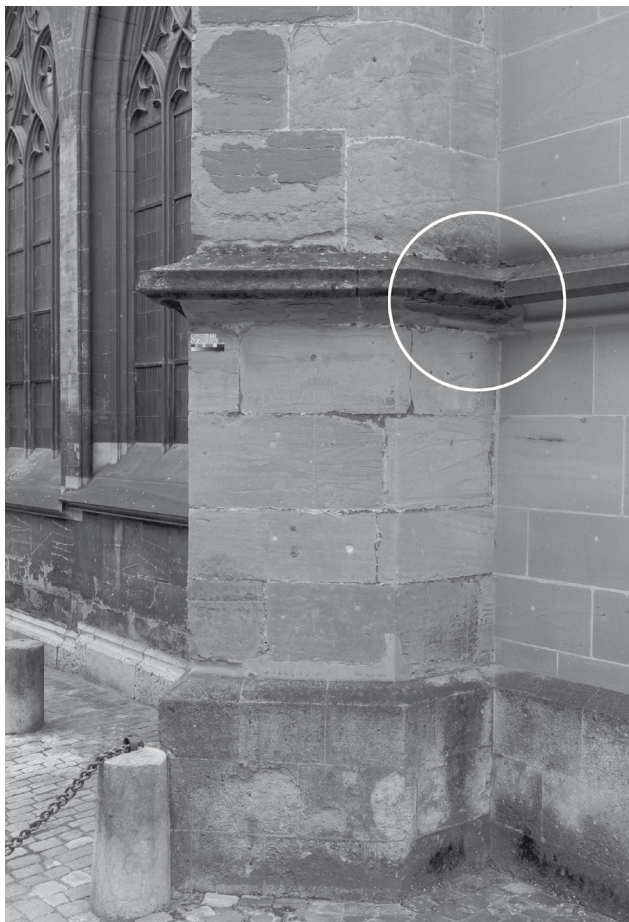
Abb. 20: Rekonstruktion: Beim Erneuern aller Kaffgesimse um 1900 wurde an der nordwestlichen Gebäudeecke ein einziges Originalgesims (15. Jh.?) ausgelassen.

Die Reversibilität einer Maßnahme und die Funktion von Ergänzungen als Opferschicht und Schutz des Bestandes sind stichhaltige Argumente für eine Restaurierung, ohne dabei die Ästhetik des Bauteils in den Mittelpunkt zu stellen. Das Bauwerk soll letztlich so erhalten und gepflegt werden, dass weder seine Patina noch seine Fehlerhaftigkeit als Störung der gesamten Erscheinung wahrgenommen, sondern vielmehr als Selbstverständlichkeit und erhaltenswerter Baubestandteil gesehen werden (Abb. 20–22).

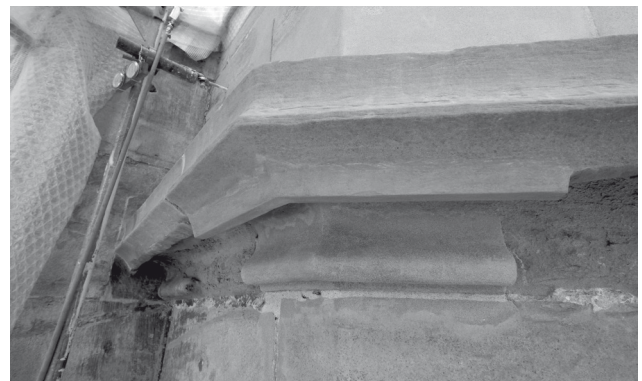
Abb. 22: Aufmörtelung des Profils durch die Münsterbauhütte 2013 (Orientierung am Bestand)

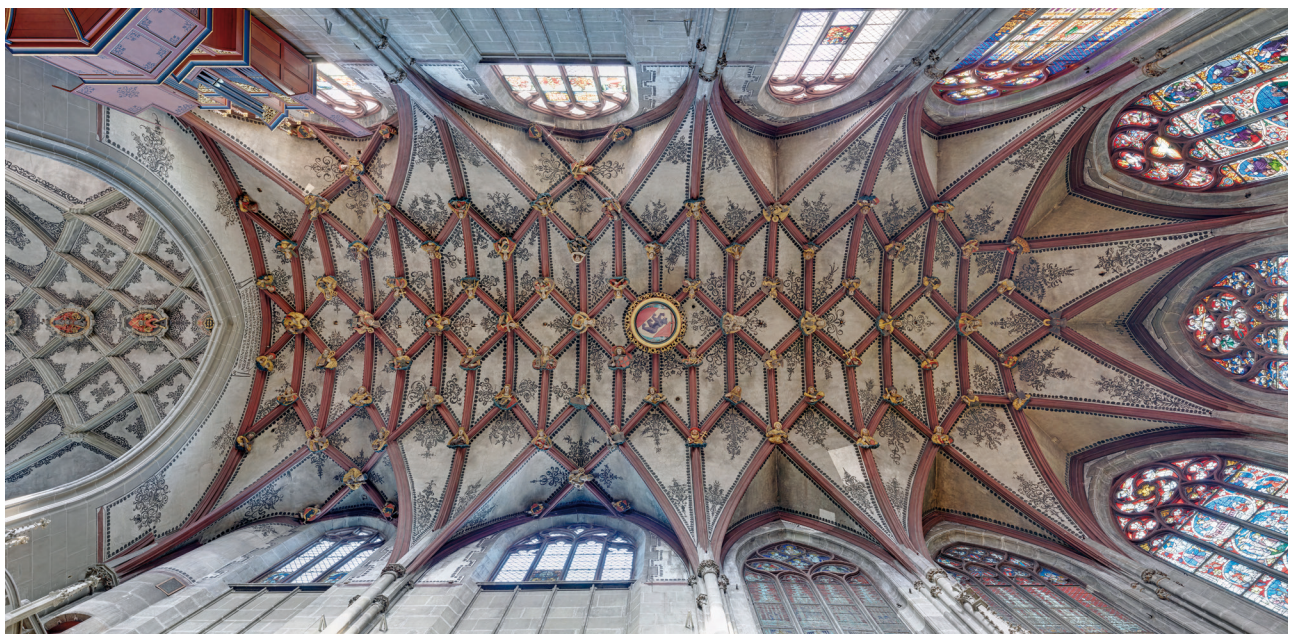
Abb. 23: Blick von unten ins Chorgewölbe (Foto: Nick Brändli, 2012)

Für die nächsten drei Jahre gibt es im Inneren des Münsters eine weitere große Aufgabe, bei der diese Haltung und Denkweise für das Bauwerk eine Rolle spielen wird: Die Restaurierung des Chores stellt nicht nur logistisch sondern auch methodisch eine Herausforderung dar, will man sich an das bewährte Schema des behutsamen Umgangs mit dem Münster halten (Abb. 23). Hierzu ein Textauszug von Cornelia Marinowitz:

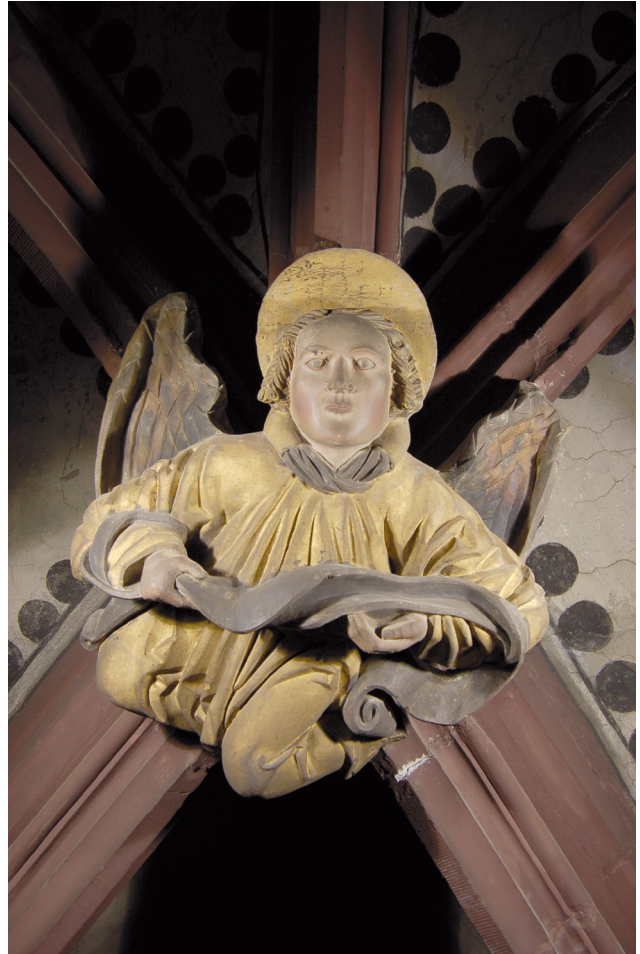
Abb. 24: Schlussstein: Evangelist Matthäus, während der Untersuchung 2012
(Foto: Cornelia Marinowitz)

Schon der erste genauere Blick auf die Schlusssteine brachte die Gewissheit, dass auch die originale Farbfassung von 1517 bis auf wenige Veränderungen erhalten ist. Besonders überraschte dabei der ungewöhnlich gute Erhaltungszustand. Durch die sehr starken Oberflächenverschmutzungen konnte das bisher von unten kaum erkannt und nicht beurteilt werden (Abb. 24).

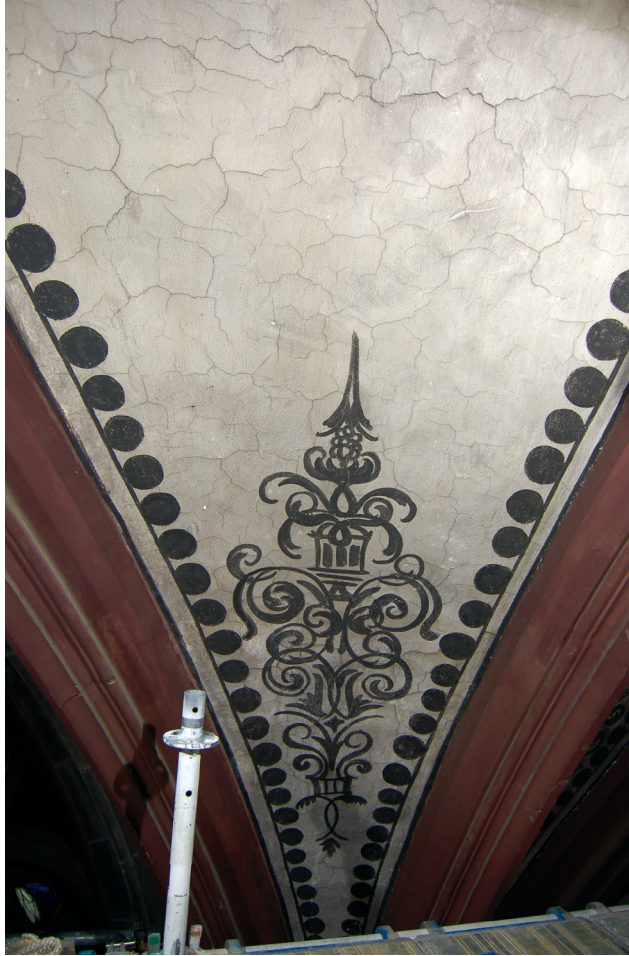
Abb. 25: Gewölbekappe Chor: Zustand vor Anlegen des Reinigungsmusters
(Foto: Cornelia Marinowitz)

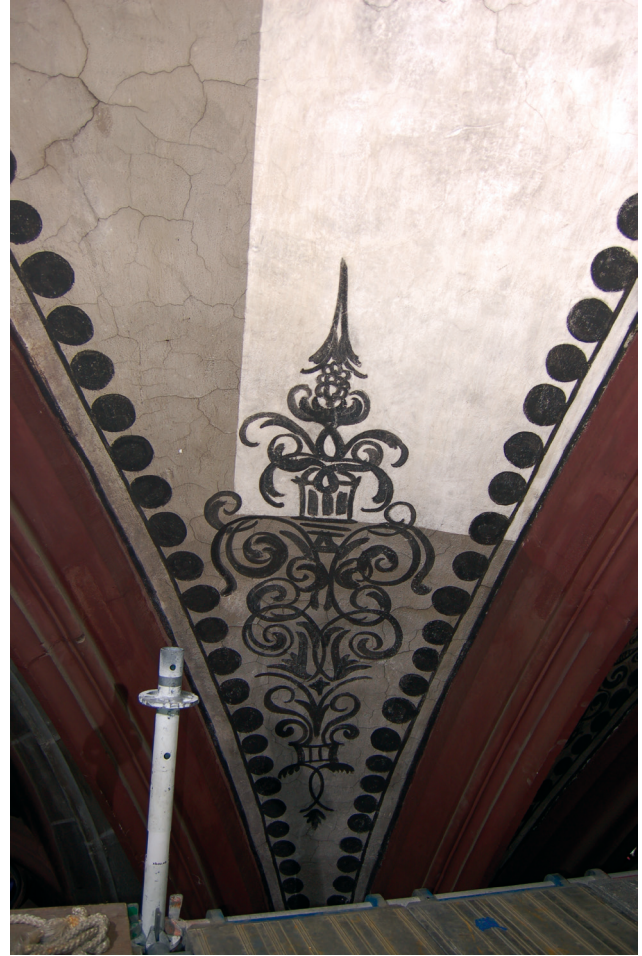
Abb. 26: Gewölbekappe Chor: Zustand mit Reinigungsmuster
(Foto: Cornelia Marinowitz)

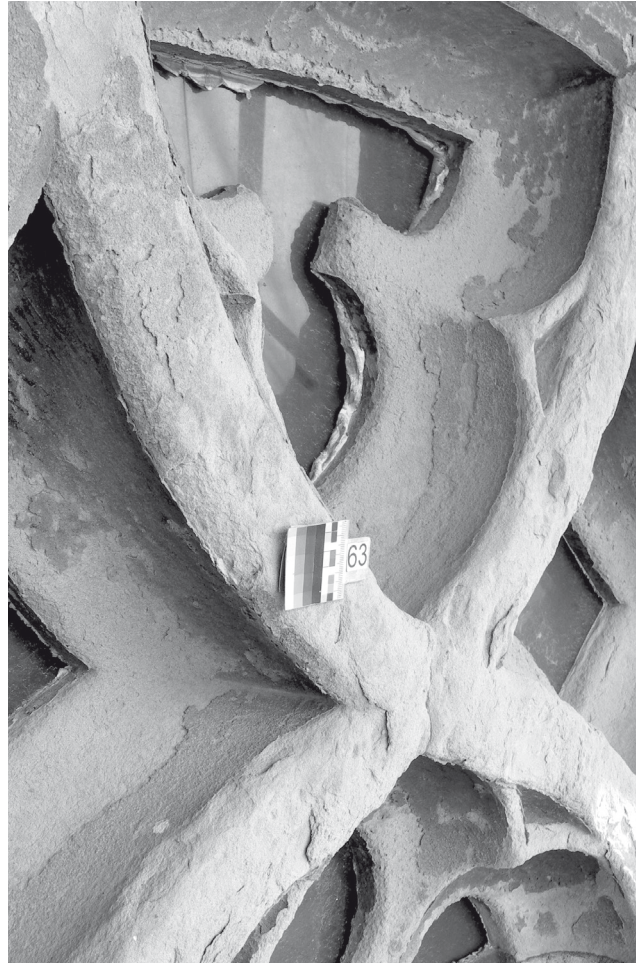
Abb. 1: Schadensbilder an einem Maßwerk aus Gurten-sandstein. Unteres Achteck, um 1520

Das typische Schadensbild für Berner Sandstein ist Absanden (Abb. 1). Eine kombinierte Einwirkung von Feuchtigkeit und Sonneneinstrahlung kann bei diesem Material jedoch auch zu Schalenbildungen führen. Der Oberkirchener ist insgesamt sehr verwitterungsstabil – so stabil, dass auf vielen Werkstücken die originalen Bearbeitungsspuren gut erhalten sind. Doch auch bei diesem Material können expositionsabhängig tiefere Verwitterungsbilder auftreten, besonders auf der Südostseite. Oft sind auch schwer erklärbare Verwitterungsbilder anzutreffen, deren Ursache weder mit der Steinqualität noch mit der Einbausituation erklärt werden kann. Hier wird ein Zusammenhang mit in der Bauzeit prophylaktisch aufgetragenen Konservierungsmitteln vermutet (siehe unten). Beim Zuger Sandstein sind Schalenbildungen das häufigste Schadensphänomen. Überall wo das Material durchfeuchtet wird und langsam austrocknet, können Schalen entstehen, die sich in einer Tiefe von 2–3 cm ablösen (Abb. 2). Als Ursache stehen Schadstoffeinträge, thermische Dilatation (Wärmedehnung), hygri sche Dilatation (Dehnung infolge Durchfeuchtung) sowie Frosteinwirkung im Vordergrund (siehe unten).

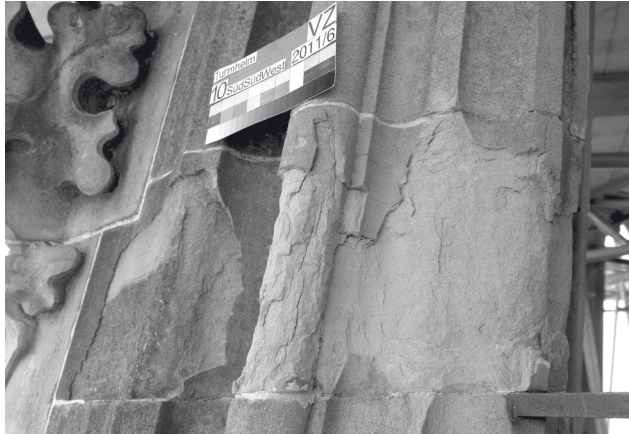
Abb. 2: *Stark geschädigte Turmhelmstrebe aus Zuger Sandstein aus der Zeit der Turmaufstockung um 1890.*

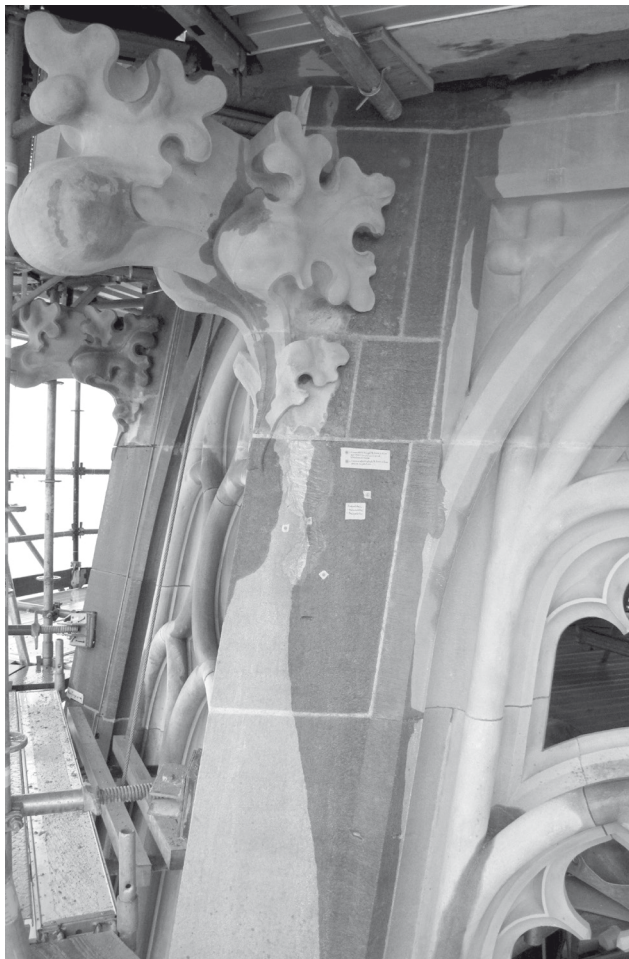
Abb. 3: *Nach einem starken Regenfall bleibt der Bereich unter der Krabbe aus Oberkirchener Sandstein zunächst trocken. Genau in diesem Bereich zeigen sich im Zuger Sandstein die stärksten Schäden, meist Schalenbildungen und oberflächliche Verwitterungsbilder.*

Die ausgeprägte plastische Durchbildung des Bauwerks bewirkt unterschiedlichste Geometrien und Expositionen. Deshalb wird der Stein an bestimmten Stellen mehr beregnet, an anderen Stellen trocknet er schneller aus. Dabei wandert Wasser kapillar von den feuchten in die trockenen Bereiche, löst und transportiert damit Salze und Schadstoffe. Dies erklärt das Paradox, warum trockene Stellen, wie etwa Bereiche unter Gesimsen, oft schneller verwittern als häufig beregnete Bereiche (Abb. 3).

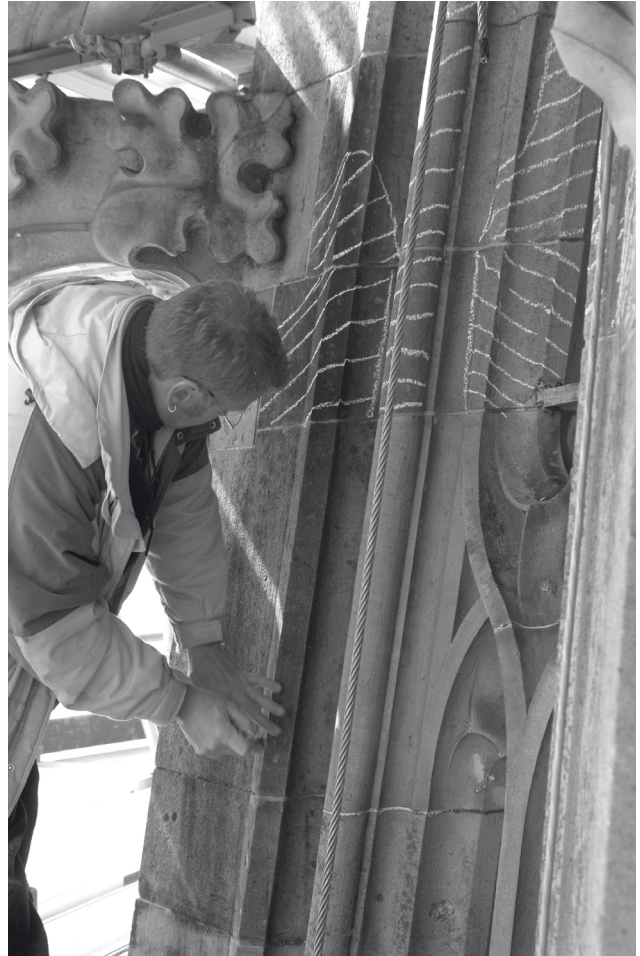
Abb. 7: *Detektion von Schalen mit dem Bleiklopfer. Die mit weißer Kreide markierten Bereiche lassen sich bei der Reinigung der Oberfläche mühelos wieder entfernen.*

detektiert (Abb. 7). Diese Methode besticht durch ihre Einfachheit, das weiche Blei verursacht keine Verletzung des Steins und hat keine hörbare Eigenfrequenz. Deshalb wird nur der Stein in Schwingungen versetzt, welche gehört und gefühlt werden können. Der Bleiklopfer kommt bereits bei der Schadenskartierung zur Anwendung. Er bewährt sich aber auch bei der Ausführung.

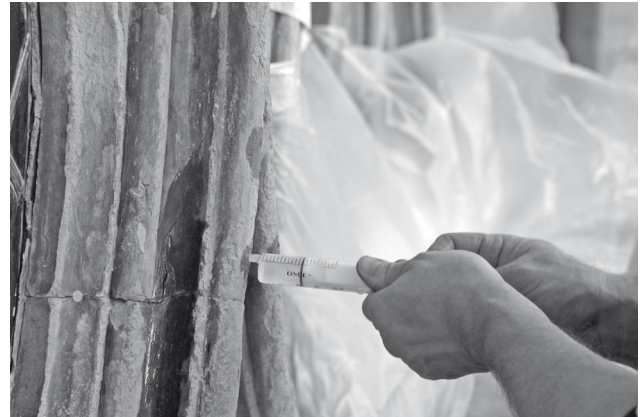
Abb. 10: Sehr wichtig ist die Reinigung des Bohrloches vor der Injektion.

Das Verfahren bereitet keine Probleme, wenn die Arbeiten sauber ausgeführt werden. Sehr wichtig ist jedoch die Vorbehandlung der Schalen. Diese werden bei Bedarf mit 4 mm-Löchern angebohrt, die für die Injektion und ggf. für Armierungen verwendet werden. Die Injektionsöffnungen und die Risse müssen penibel von Staub und Lockermaterial befreit werden, indem sie zuerst mit Druckluft ausgeblasen, anschließend mit Wasser und Spritzen ausgespült werden (Abb. 10). Ab einer gewissen Höhe wird jede Schale mechanisch gegen Absturz gesichert. Als Armierung kommen 2 mm Edelstahl-Gewindestangen zum Einsatz.

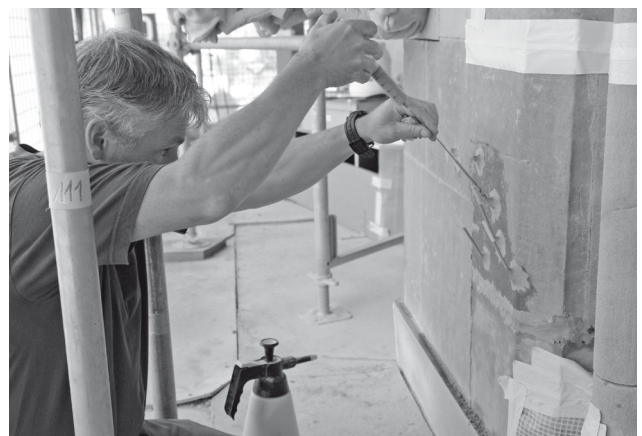
Abb. 12: Inzwischen werden die Injektionen meist über Trinkhalme, befestigt mit Ton, durchgeführt. Eine einfache aber sehr effektive Methode wenn ohne Druck verfüllt wird.

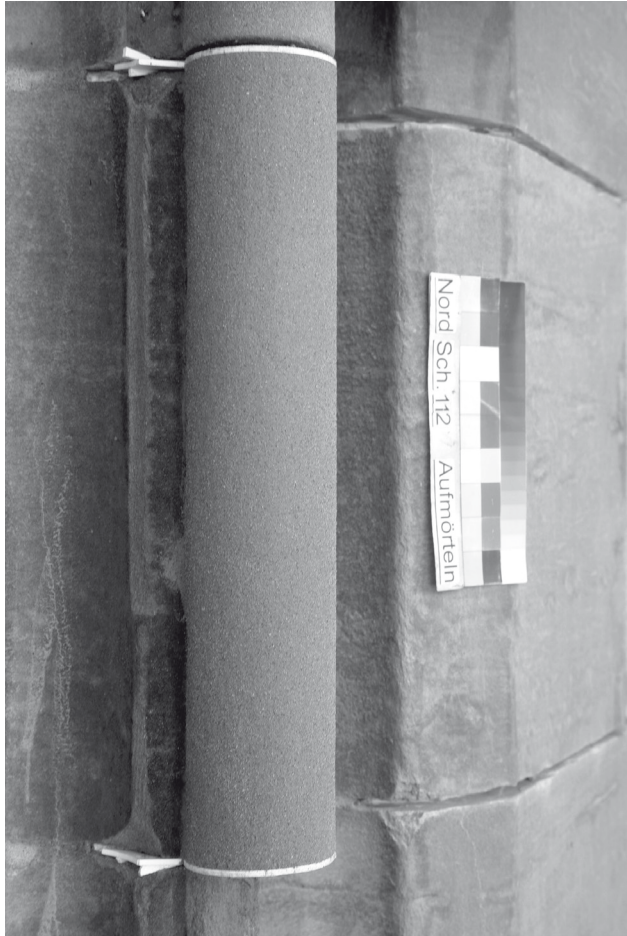
Abb. 15: Fertige Mörteloberfläche, abgetupft mit dem Mikroporenschwamm

Bei der Applikation des Mörtels wird zuerst der Kernmörtel mit dem Spachtel aufgetragen. Sobald dieser beginnt abzubinden, wird er durch Abkratzen aufgearbeitet und der Deckmörtel aufgebracht, sodass das gesamte Paket vom vorhandenen Wasserreservoir profitiert. Die Oberfläche wird durch Abkratzen in die definitive Form gebracht. Durch Abtupfen mit einem Mikroporenschwamm wird die noch feuchte Oberfläche anschließend ausgemagert (Abb. 13–15). Da-

mit wird einerseits eine Sinterschicht vermieden, die durch Anreicherung des Bindemittels entstehen kann. Andererseits entsteht so die Oberfläche, welche dem Sandstein sehr ähnlich ist. Die Aufmörtelungen müssen nun feucht gehalten und vor der schnellen Austrocknung, dem gefürchteten „Verbrennen“, geschützt werden. Unsere eigenen Mischungen sind nicht vergütet, daher müssen sie mit größerem Aufwand nachbetreut werden. Dieser Aufwand wird durch die hervorragende Qualität des Schlussresultats gerechtfertigt. Die Oberflächen werden nach dem Aushärten mit Silikatcreiden oder Farblasuren retuschiert bzw. patiniert.

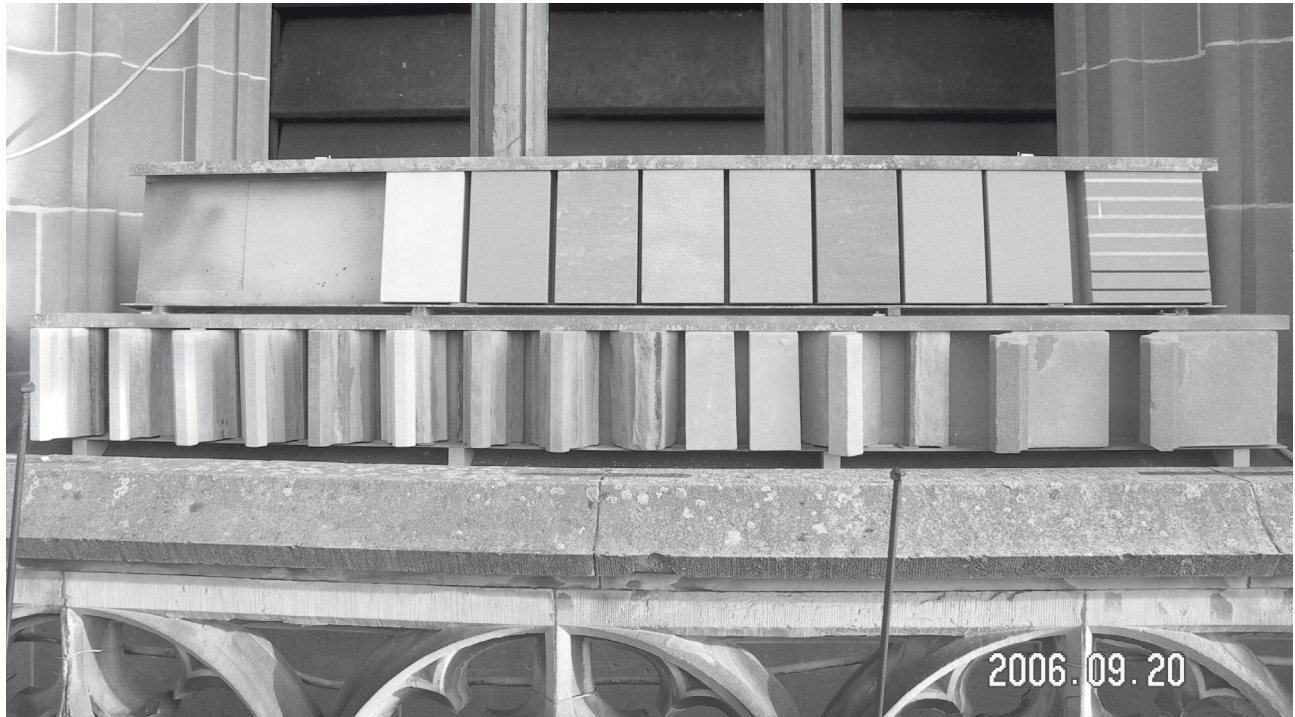
Abb. 16: Überblick über die Versuchskörper der Zwischengalerie

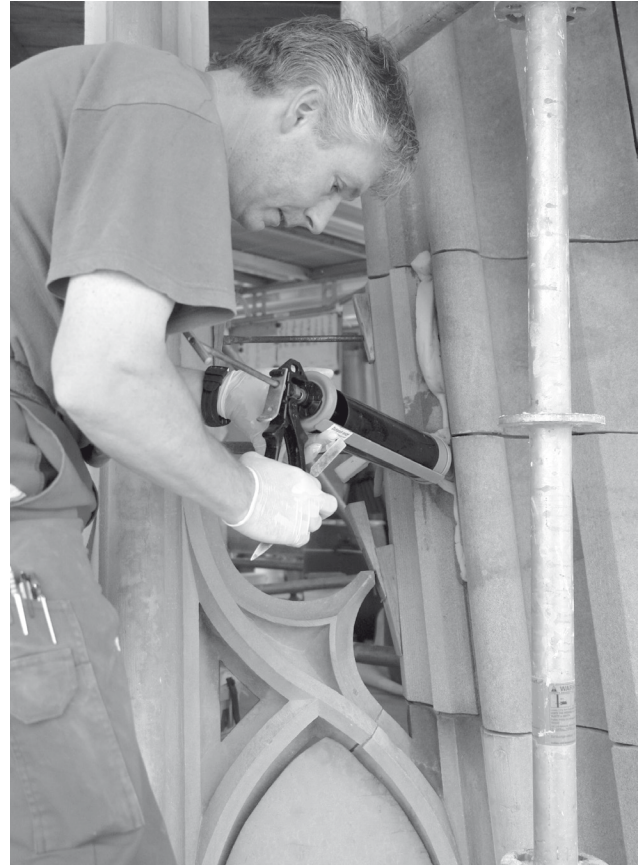
Abb. 17: Einbringen des Verpressmörtels bei den Vierungen am Turmhelm

Die Vierungen wurden mit zwei Methoden statisch mit dem Mauerwerk verbunden: Im Innenbereich kamen Gewindestangen als Verdübelungen zum Einsatz. Im Außenbereich Lochbleche, die vertikal eingetutet und eingeklebt wurden. Letztere stellen über die gesamte Höhe der Werkstücke biegesteife Verbindungen zum bestehenden Mauerwerk her. Bei den Vierungen kam ein Verpressmörtel nach eigener Rezeptur zur Anwendung. Dieser verzichtet auf Verflüssiger und enthält Aerosil als Stellmittel (Emulgator) und Aluminiumpulver als Quellhilfe. Der Verpressmörtel wurde mittels einer angepassten Handpresse eingebracht (Abb. 17).
