Berner Münster

Restaurierung des Mittelschiffgewölbes 2021-2024

Informationsblatt Nr. 2

Münsterbauleitung Bern, Dezember 2022
Annette Loeffel, Münsterbaumeisterin

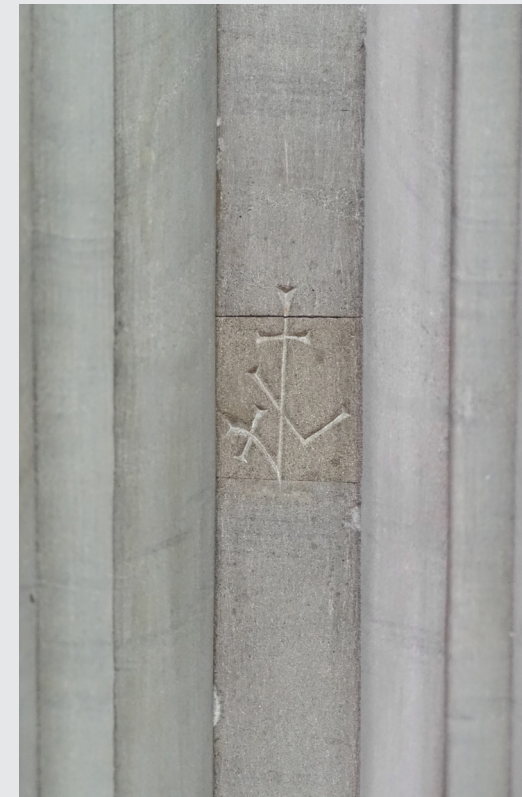
Hier wurde das Steinmetzzeichen in eine kleine Vierung eingraviert. Das Material der Vierung ist an dem gelblichen Farbton gut erkennbar, eingeklebt wurden Vierungen mit einem erhitzten Baumharz.

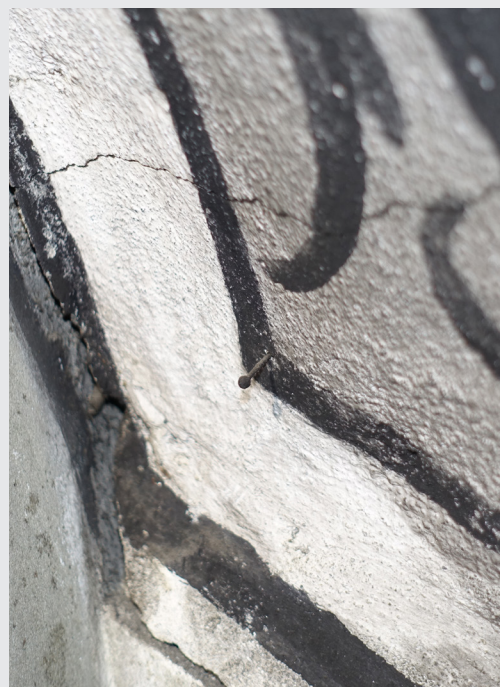
Die Lochpausen wurden zum Übertragen am Putz befestigt. An einer versteckten Stelle konnte ein Nagel aus der Bauzeit entdeckt werden.

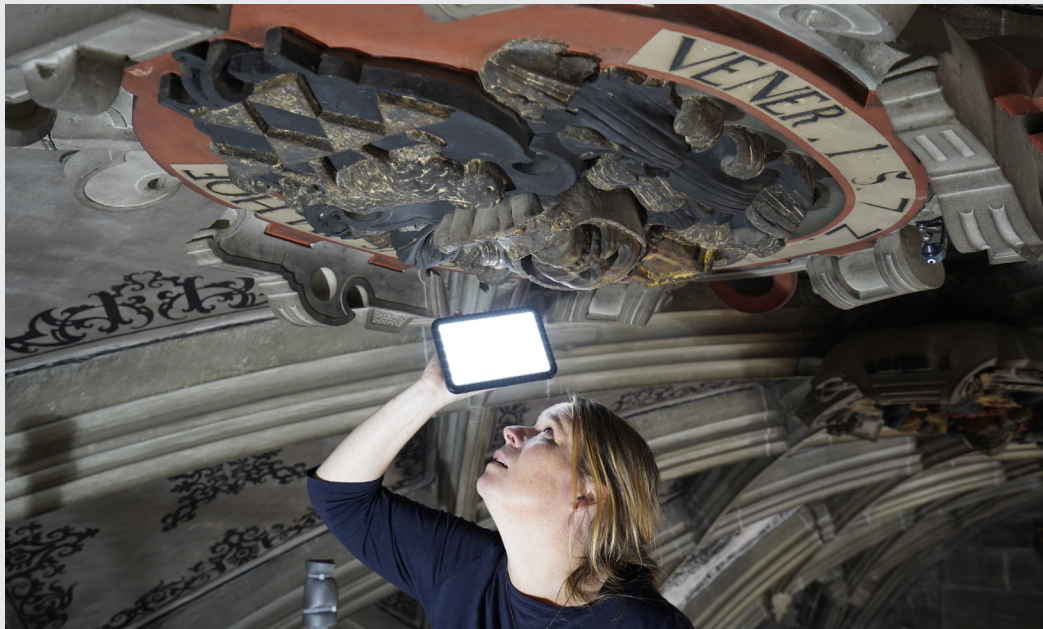
Untersuchung eines Schlusssteins.
