Berner Münster

Berichte aus der Praxis

1 Aktuelle Restaurierungsarbeiten I: Obergaden, Strebewerk und Seitenschiff Nord

2 Aktuelle Restaurierungsarbeiten II: Westportale Nord und Süd

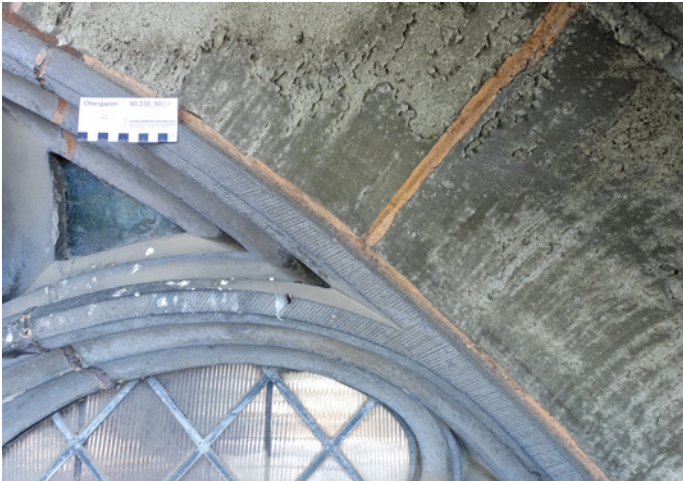
Sehr interessante Befunde zeigen sich im Bereich des mittelalterlichen Maßwerkfensters. Beispielsweise fällt die nahezu perfekt erhaltene Oberflächenbearbeitung des um 1500 entstandenen Werkstücks ins Auge (Bild 5). Dies ist einerseits auf die Schutzfunktion des darüberliegenden Gesimses zurückzuführen, andererseits auf den grauen Anstrich, mit dem das Maßwerk vermutlich im 18. Jahrhundert gestrichen wurde. Damit in Zusammenhang steht sicher auch der rote Fugenstrich, der vor allem in den geschützten Bereichen gut erhalten ist. Den Hinweis auf das 18. Jahrhundert gibt eine direkt oberhalb des Maßwerkfensters eingravierte Bauinschrift von 1729. Dies ist ein außerordentlicher Glücksfall, sind doch im Außenbereich nahezu alle Bauinschriften durch Verwitterung oder Restaurierungseingriffe verloren gegangen (Bild 6).

Bild 5
Maßwerk mit perfekt erhaltener Oberfläche und grau-beigem Anstrich, daneben rote Fugenstriche

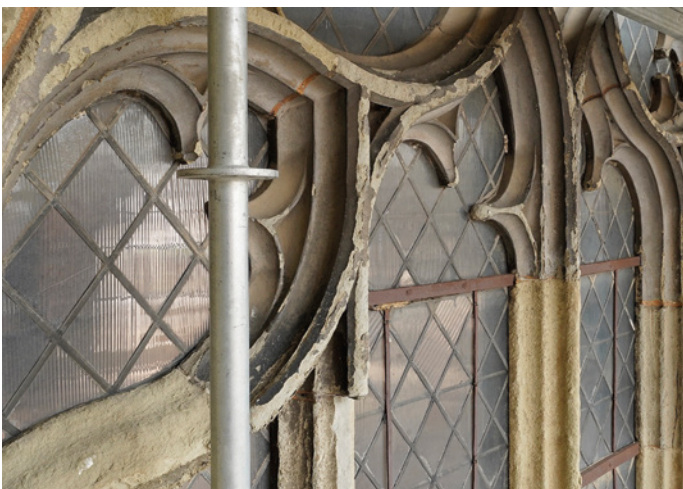
dere im Bereich der Maßwerke, sowie die vorhandenen Farbreste erforderten ein sehr vorsichtiges Vorgehen mit vorherigen Bemusterungen und begleitenden Untersuchungen durch das Labor der Münsterbauhütte (Bild 8).

Bild 8
Reinigungsarbeiten mit dem Mikrosandstrahlgerät

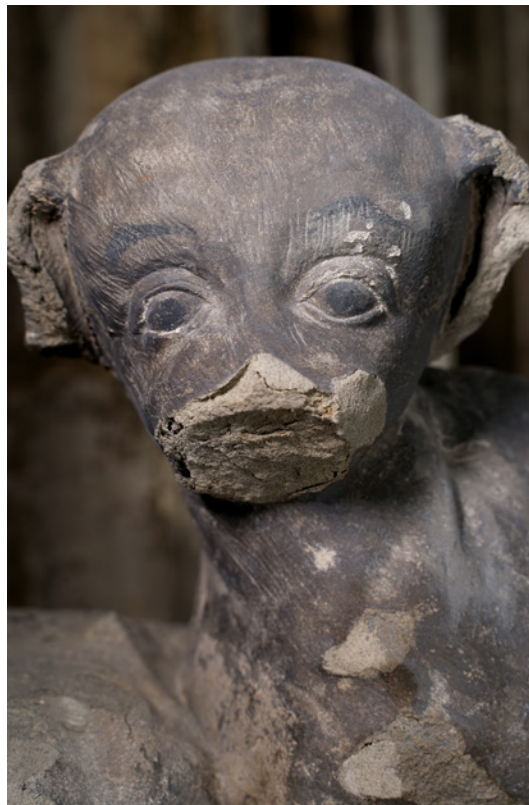
Nach der Reinigung an den Skulpturen zeigten sich Farbfassungsfragmente verschiedener Art. Die Tiere hatten vermutlich ein monochromes Fell in Braun- oder Beigetönen. Hinzu kommen farbige Akzente wie beispielsweise Pupillen (Bild 19), Augenbrauen, Krallen und Hufe, ähnlich wie dies heute am angrenzenden Hauptportal ersichtlich ist. Die dortige Farbgestaltung wurde allerdings in den 1980er-Jahren rekonstruiert. Eine Zuordnung der Polychromie im Westportal Nord zu Epochen oder zu einem bestimmten Farbkonzept war bisher nicht möglich, da die Skulpturen nach der Quellenlage mehrfach bemalt wurden. Die Farbreste sind nur sehr kleinflächig erhalten und wurden daher nicht beprobt, jedoch soweit möglich mit dem Digitalmikroskop dokumentiert [7].

Bild 19
Während der Reinigungsarbeiten kamen am Hund des südlichen Bogenbaldachins polychrome Fassungen oder Teilfassungen wie geschwungene Augenbrauen und dunkle Pupillen zum Vorschein.

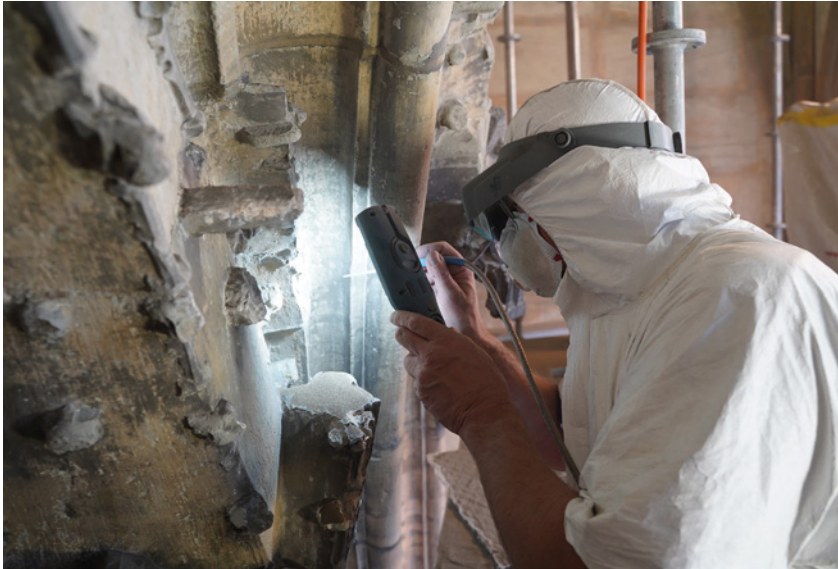
Bild 20

Ein Mitarbeiter der Münsterbauhütte während der Reinigungsarbeiten mit dem Partikelstrahlgerät. Durch die konzentrierte Arbeit mit der Kopflupe und der zusätzlichen Beleuchtung können die mittelalterlichen Oberflächen schonend gereinigt werden.

Nach der Untersuchung der vorhandenen Mal-, Krusten- und Schmutzschichten sollten mit einer vertiefteren Reinigung die Gipskrusten reduziert werden. Dafür wurde das Mikropartikelstrahlgerät mit dem von der Kölner Dombauhütte empfohlenen Strahlgut „Asilit“ (A0, 0,04–0,09 mm), einer Hochofenschlacke, verwendet. Durchgeführt mit Handlampe und Kopflupe konnten mit dieser Methode dichte Schmutzablagerungen entfernt und Gipskrusten reduziert werden. Dabei kamen zahlreiche wertvolle Befunde zum Vorschein. Schließlich wurde das Mikropartikelstrahlgerät auch an den Wänden zur Reduktion der Verdunkelungen getestet. Aufgrund der dünnen und spröden Beschaffenheit des verkrusteten Anstriches kam es jedoch zu Fehlstellen und das Verfahren konnte dort nicht erfolgreich eingesetzt werden (Bild 20).

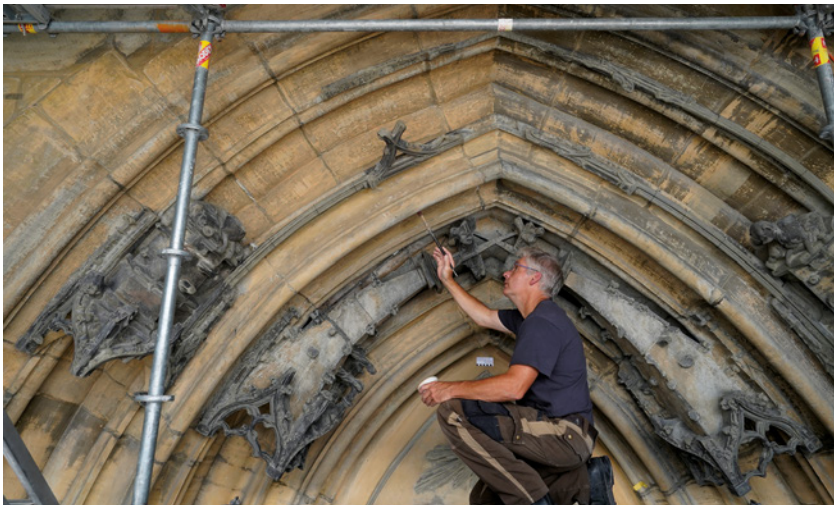
Bild 27

Ein Mitarbeiter der Münsterbauhütte beim Retuschieren der Verdunkelungen mit Lasurtechnik. Links im Schlusszustand, rechts Vorzustand mit noch gut erkennbaren flächigen Verdunkelungen.

Abschließend wurden am Portal umfangreiche Retuschen vorgenommen. Dabei wurde auch hier situativ auf den Bestand eingegangen und grundsätzlich in der Farbigkeit auf die bestehenden Anstriche von 1775 und 1899 Rücksicht genommen. In einem ersten Schritt erfolgte eine farbliche Anpassung aller Mörtelergänzungen, was bereits zu einer starken Beruhigung des Erscheinungsbildes führte. Anschließend wurden die verdunkelten Bereiche aufgehellt, insbesondere im Bereich des Tympanons (Bild 27). Auch an den Wandflächen waren Retuschen erforderlich, hier vor allem an den trotz Laserreinigung noch dunkel gebliebenen Zementfugen von 1899. Diese erfolgten überwiegend mit einer stark verdünnten Lasur in jeweils angepassten Farbtönen. Als Bindemittel kam 10%-iges Kieselöl zur Verwendung.

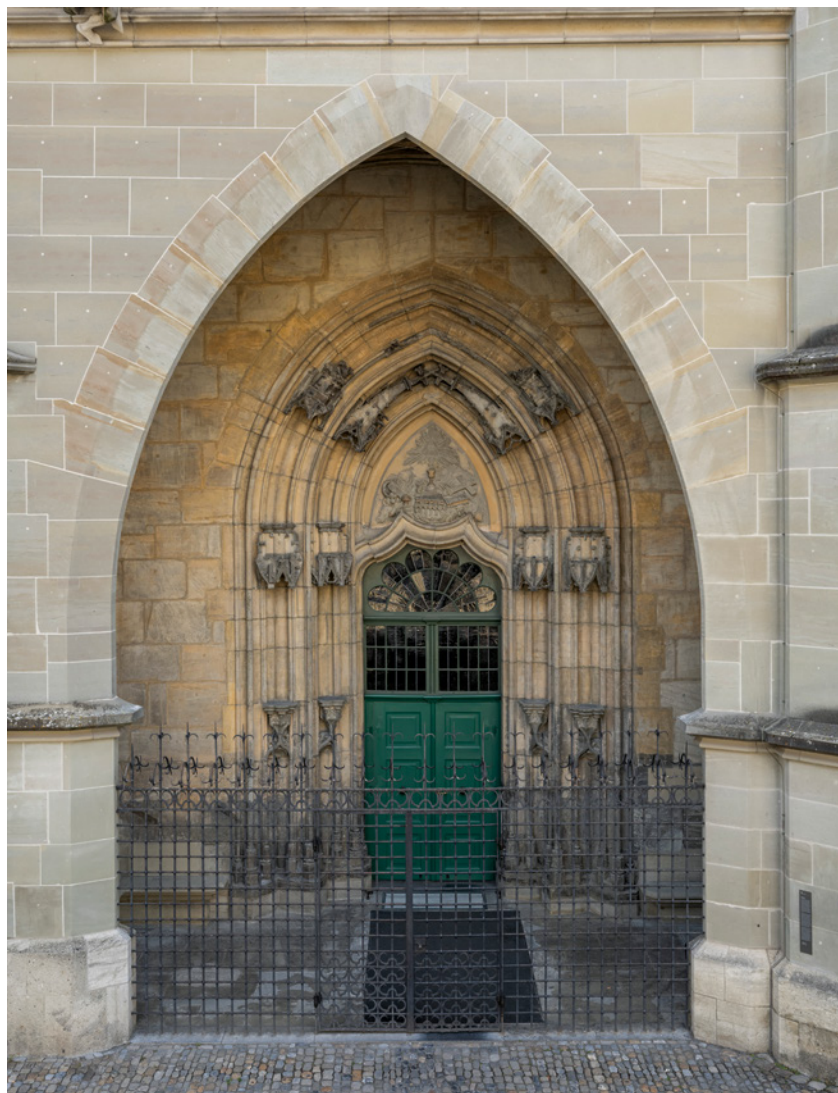
Bild 28 Gesamtaufnahme Westportal Nord im Schlusszustand, aufgenommen 2022

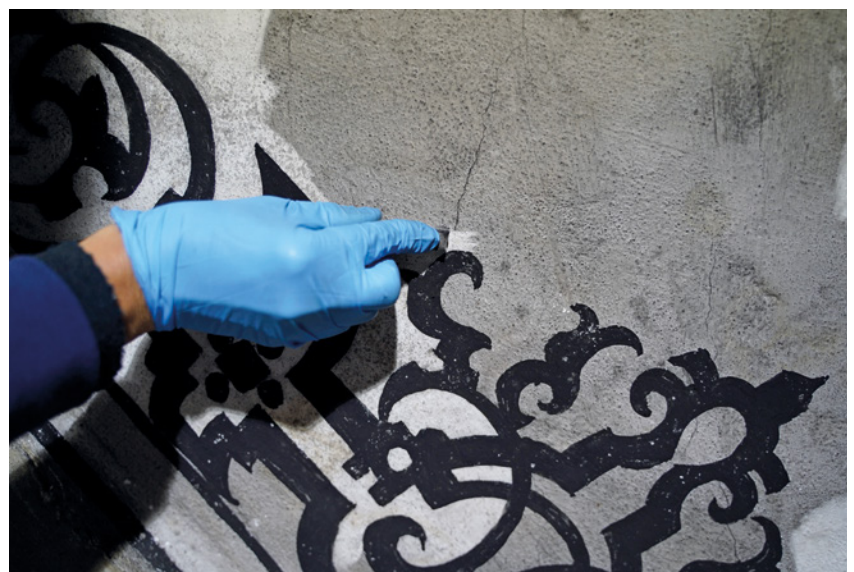
Einer der wichtigsten und aufwändigsten Arbeitsschritte stellt die Reinigung der Oberflächen dar. Die Entfernung der Schmutzschicht ist aus konservatorischen Gründen wichtig und zudem eine wesentliche Voraussetzung für weitere Sicherungsmaßnahmen. Im Vorfeld wurden unterschiedliche Methoden getestet und durch größere Arbeitsproben evaluiert und weiterentwickelt. Eine Herausforderung stellte die Bearbeitung der bemalten Putzoberflächen dar. Die Leimfarbe der Ornamente ist zwar stabil, aber nicht wischfest und daher müssen die feinteiligen Ornamente bei der Reinigung sorgfältig ausgespart werden. In einem ersten Schritt wurde der Schmutz mit Trockenreinigungsschwämmen (Naturlatex) abgenommen. Je nach Gegebenheit wurden die Schwämme auf die passende Form zugeschnitten und es kamen unterschiedliche Härtegrade zum Einsatz (Bild 35). Aufgrund der technologischen Begebenheiten und des mit der Oberfläche teils stark verbundenen

Bild 35 Bei der Reinigung mit Naturlatexschwämmen wird sorgfältig um die Ornamente herum gearbeitet.

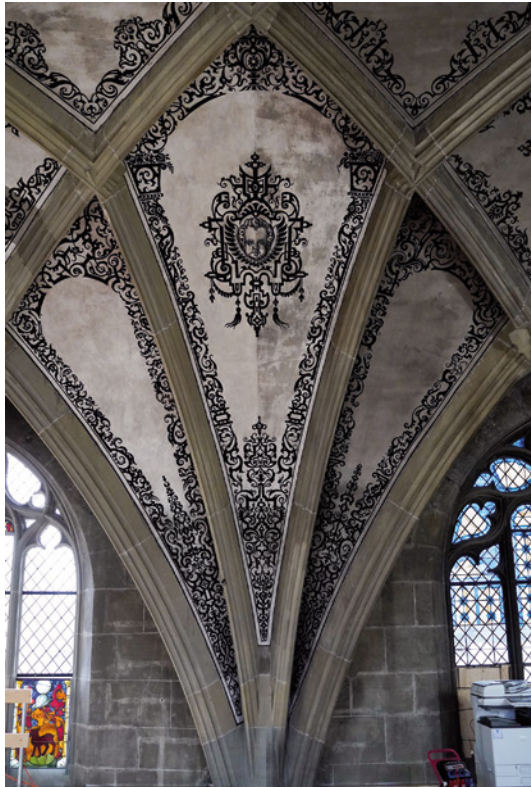
Bild 36

Schmutzes zeigte sich nach der Trockenreinigung zunächst ein heterogenes Erscheinungsbild (Bild 36). Durch eine anschließende Feuchtreinigung konnten verbleibende Verschmutzungen weitgehend reduziert und das Gesamtbild stark beruhigt werden (Bild 37). Die Spuren der bauzeitlichen Arbeitsweise bleiben dabei weiterhin sichtbar und ablesbar. Auch die steinsichtigen Wand- und Rippenoberflächen wurden trocken gereinigt. Eine Feuchtreinigung war hier nur punktuell notwendig.

Zu sehen sind die unterschiedlichen Reinigungsstufen.
Links: trocken und feucht gereinigt;
Mitte: linke Hälfte trocken und feucht, rechte Hälfte nur trocken gereinigt;
rechts: Vorzustand
