# BERNER MÜNSTER-STIFTUNG TÄTIGKEITSBERICHT 2000

Restaurierung  
Oberes Turmviereck  
**Westseite**

Tätigkeitsbericht 2000  
Berner Münster-Stiftung

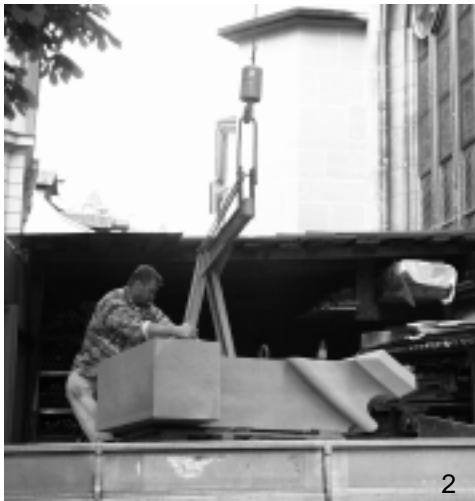
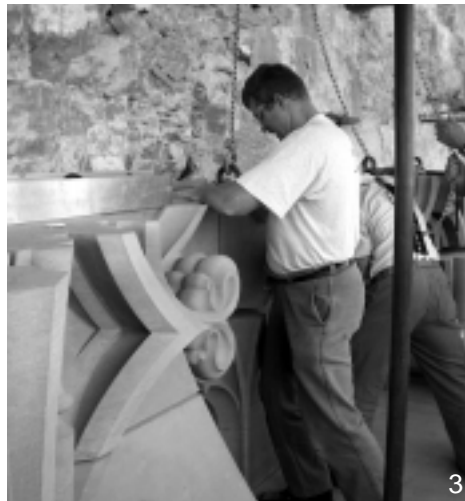
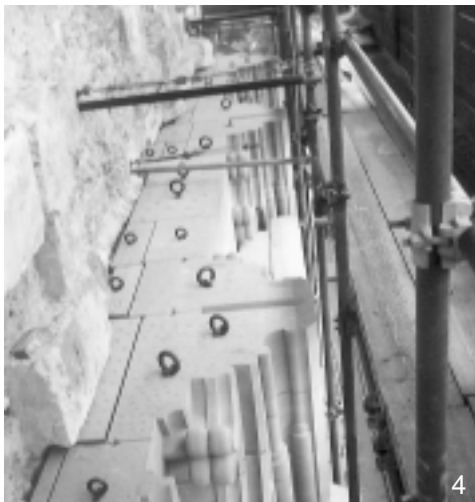
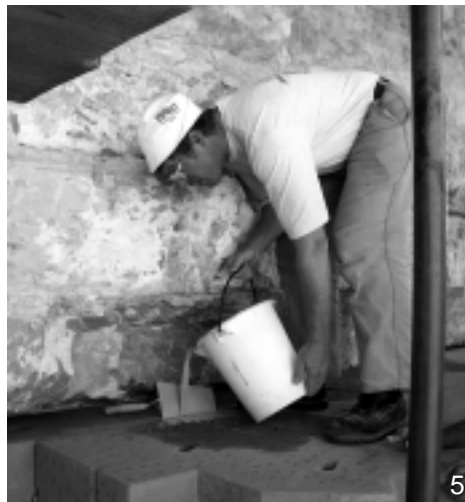
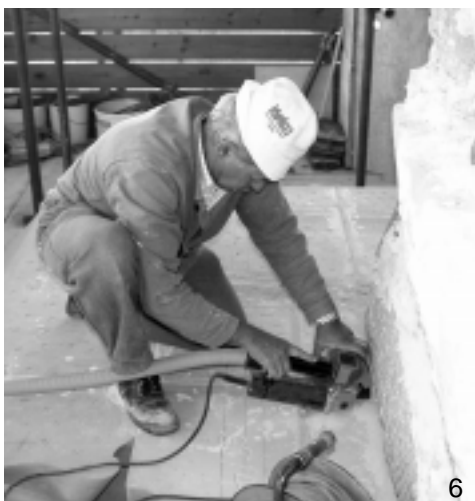
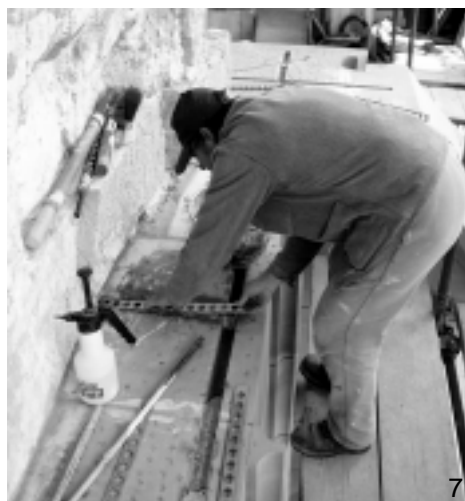
## Bauablauf Beispiel Schicht 95

1. Oberer Viereckkranz West, Schicht 95 grau markiert
2. Anlieferung eines Werkstückes von der Hütte
3. Setzen und Richten eines Werkstückes
4. Gerichtete Schicht mit Wölfen
5. Vergiessen
6. Schlitz für Armierung fräsen
7. Armierung einmörteln

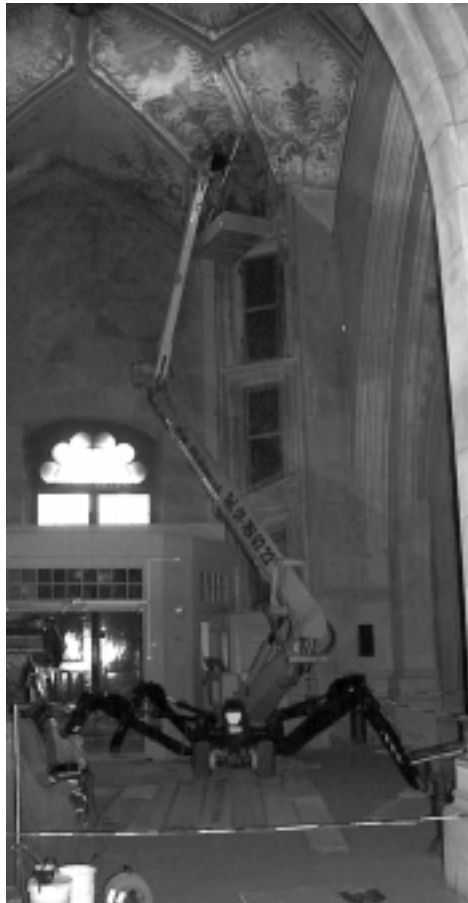
Gewölbe  
Erlach-Ligerz

- Gesamtzustand weniger gut als Chorgewölbe, erfordert im Moment keine weiteren Sofortmassnahmen
- Einzelne mit Kontrollmarken versehene Bauteilübergänge und Risse müssen periodisch kontrolliert werden
- Durch länger zurückliegende Wassereinträge: Verfärbte Verputzoberflächen, sowie Steinabsprengungen im Rippenfugenbereich durch angerostete Eisendübel (ca. 1911) jedoch ausserhalb des direkten Publikumsbereichs

Gerosteter Verstärkungsdübel und Kontrollmarke

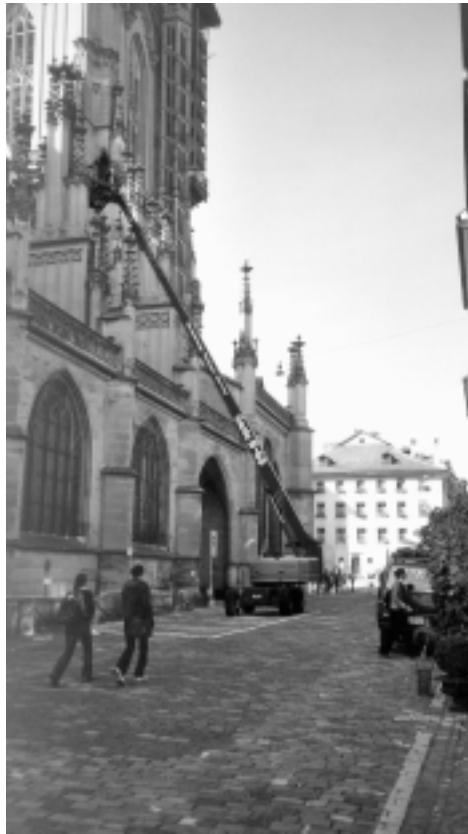
Bei einem weiteren Kontrollgang wurden die „äusseren“ Süd-, Nord- und Ostfassaden von der Hebebühne, aus nächster Nähe, begutachtet.

Erfasst wurde grob das ganze Schadensbild:

Risse, Abplatzungen, Verwitterungen, abgebrochene Stücke, offene Fugen etc.

Ungefährliche Abplatzungen an der Oberfläche.

Viele Risse hör- oder sichtbar.

Fialen recht guter Zustand. Bauteile aus Obernkirchener Sandstein allgemein sehr guter Zustand. Bauteile aus Zugerstein heikel.

Sofortmassnahmen drängen sich nicht auf. Regelmässige Nachkontrollen sind aber nötig.

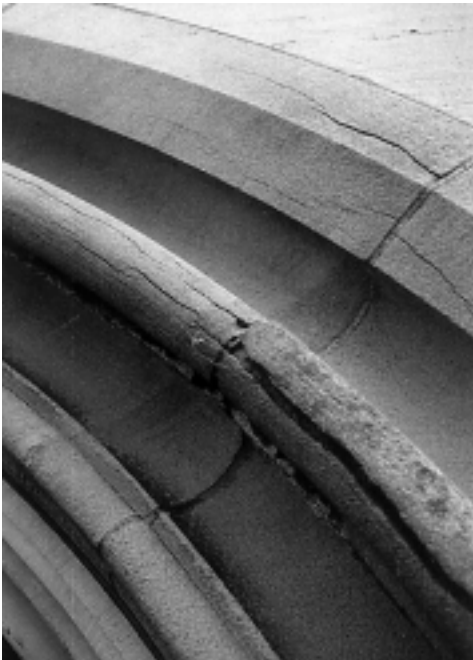
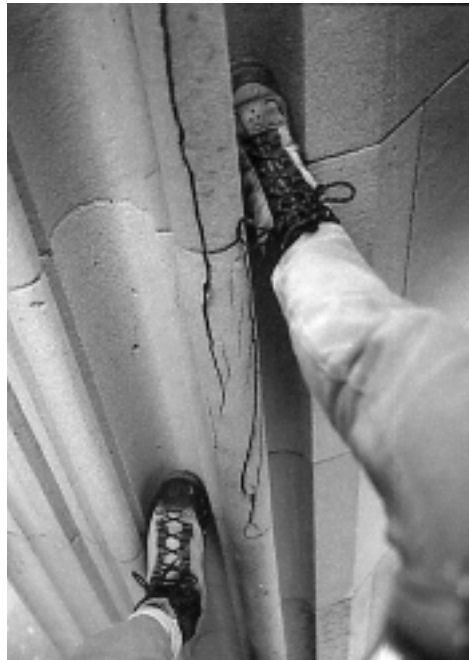
### Turmachteck

Schadensbild:  
Starke  
Schalenbildung beim  
Zuger Sandstein.

Aus Gründen des Personenschutzes musste leider (vorallem in grosser Höhe über der Viereckgalerie) eine erhebliche Menge stark absturzgefährdeter Teile (grossteils harte Schalen beim „Zuger“ Sandstein) entfernt werden.

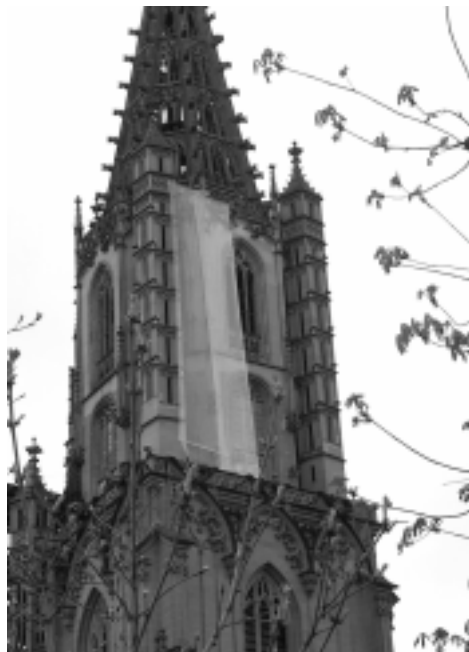
Sicherung gegen  
herabfallende Teile  
während den Arbeiten  
mit Netzen

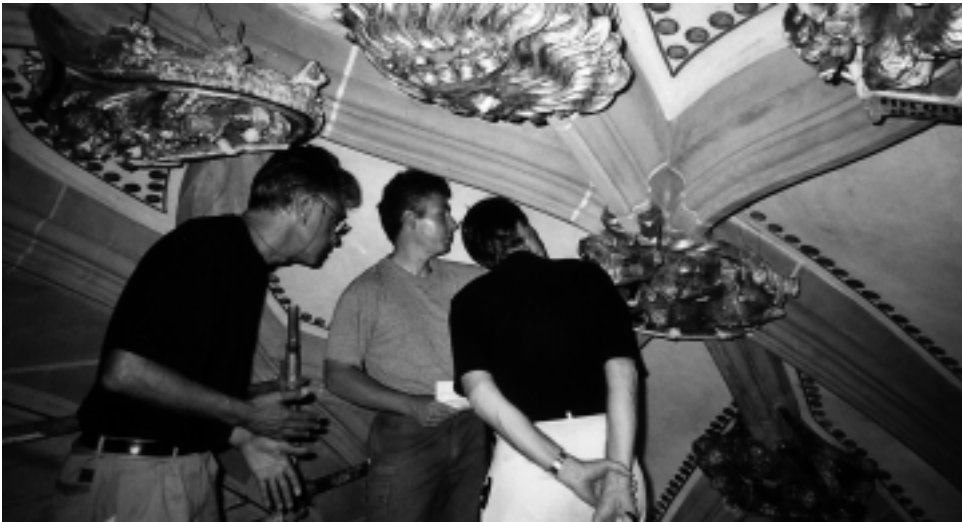
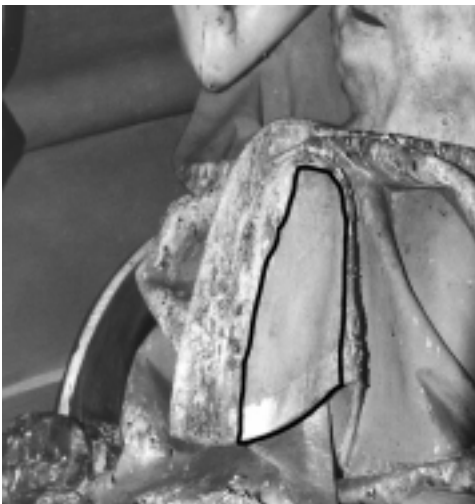
Seit der Restaurierung 1983-91 musste das Hauptportal bereits zum zweiten Mal von Verunreinigungen befreit werden (erste Reinigung 1994). Ablagerungen wie Russ, Staub + Gummiabrieb können ohne bleibende Schäden mit Pinsel und Staubsauger entfernt werden. Eine starke Verschmutzung zeigte sich allerdings durch Tauben- und Spatzenkot. Diese Kotschichten führen zu sichtbaren Schäden. Die 1997 montierten Taubenschutzdrähte, nach dem Vorbild von Schwäbisch-Gmünd, haben sich bisher als wirksam erwiesen. Im Bezug auf das Nisten der Spatzen im Hauptportal wurde in Zusammenarbeit mit dem Institut für Denkmalpflege der ETH Zürich, Forschungsstelle Technologie und Konservierung, eine ästhetisch vertretbare Lösung gesucht.

Mit einem versuchsweise installierten elektronischen Vogelschutzsystem hoffen wir, die Spatzen von der Hauptportalvorhalle fernzuhalten.

Das 1982 in der Schweiz entwickelte Verfahren ist für Menschen und Tiere unschädlich und hat sich seither vorallem gegen Tauben bewährt. Um die erhoffte Schutzwirkung von >95% zu erreichen, müssen weitere Anpassungen gemacht werden.

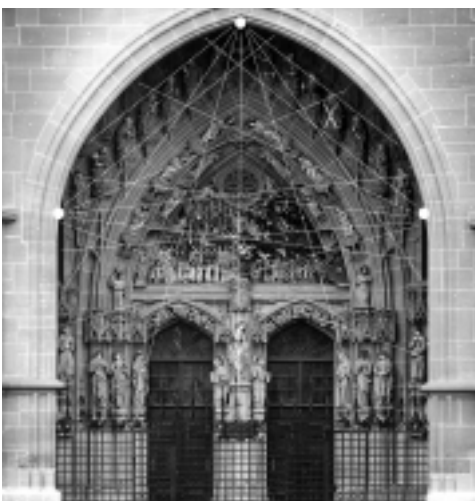
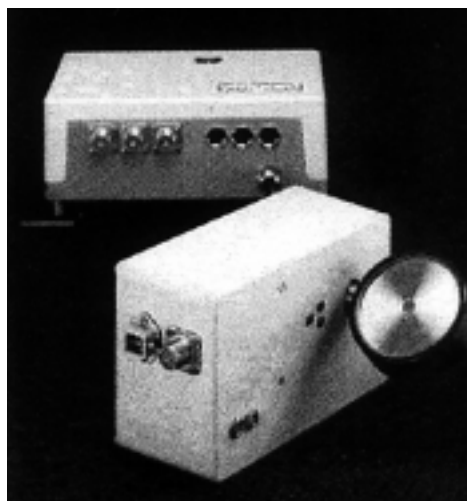
## Hauptportal- vorhalle Spatzenproblem

Figurausschnitt (Jesus) des Jüngsten Gerichtes: partiell gereinigt, resp. noch durch Vogelkot verunreinigt  
Foto: W. Arn, Restauratoren

Die an der Innenseite des Bogens der Hauptvorhalle montierten Geräte erzeugen einen Schutzschirm aus Frequenzen im nicht hörbaren Bereich und verdrängen dadurch Tauben und andere Vögel.

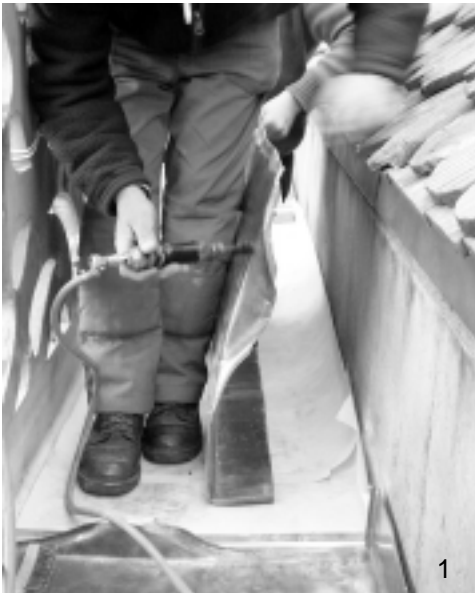
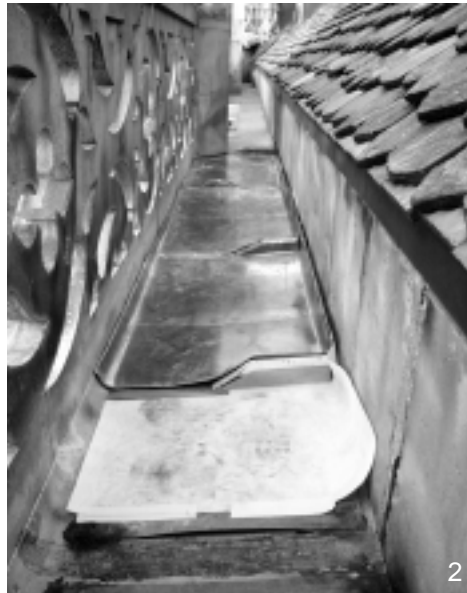
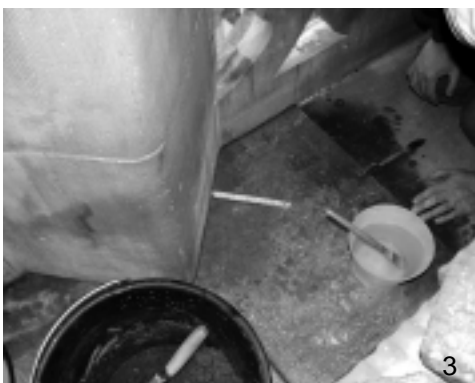
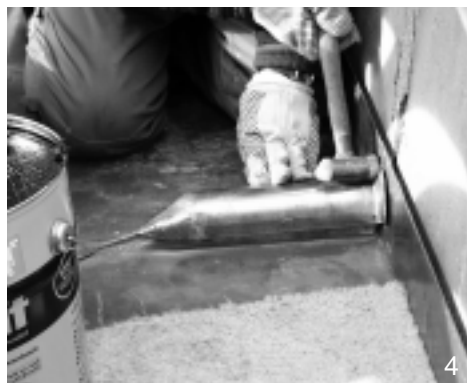
### Hochschiffgalerie Joch V

Seit dem „Amtsantritt“ 1998 besteht ein Hauptanliegen darin, den Bau, wo immer möglich, vor Wassereinwirkung (saurer Regen, Schnee, Schadstoffeintrag, Frost, Salzsprengungen, etc.) zu schützen. Der diesbezügliche Handlungsbedarf ist sehr gross.

1. Vorwärmen und Einarbeiten der einzelnen 3mm starken Blechbahnen
2. Von oben: geschweisste Blechbahnen, Holzwulst, Trennschicht
3. Provisorische Abdichtung beim Übergang Blei / Stein
4. Anklopfen der Dilatationsabdeckung

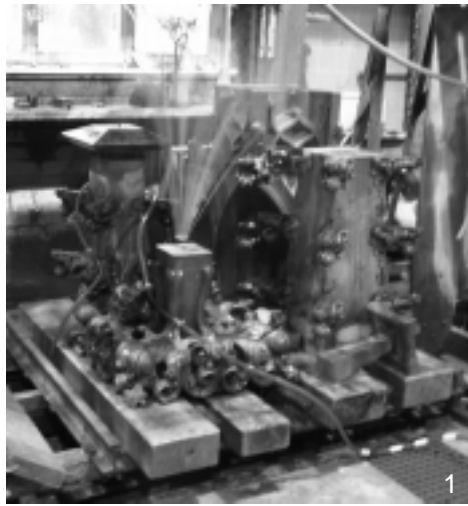
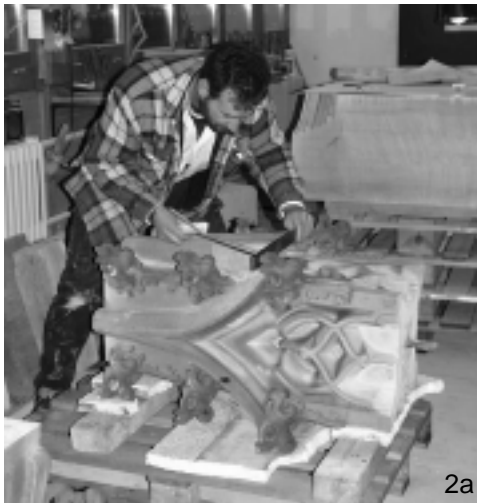
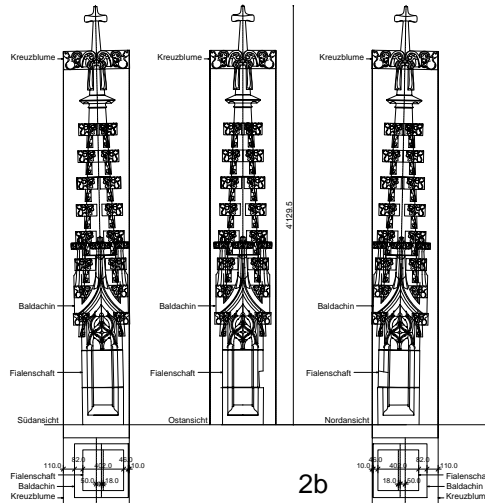
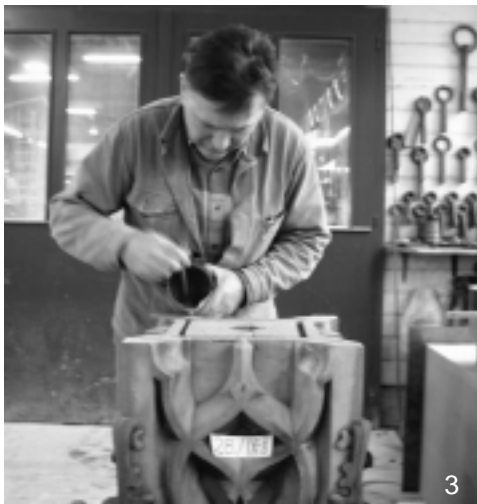
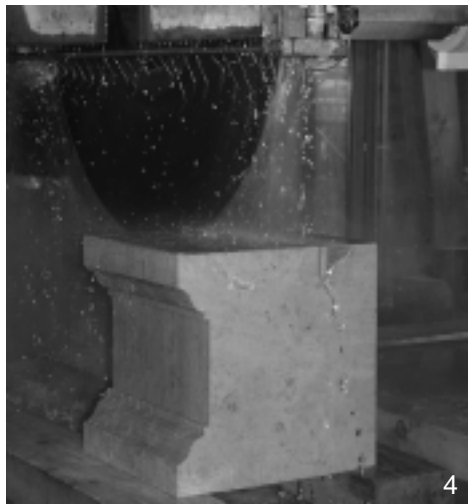
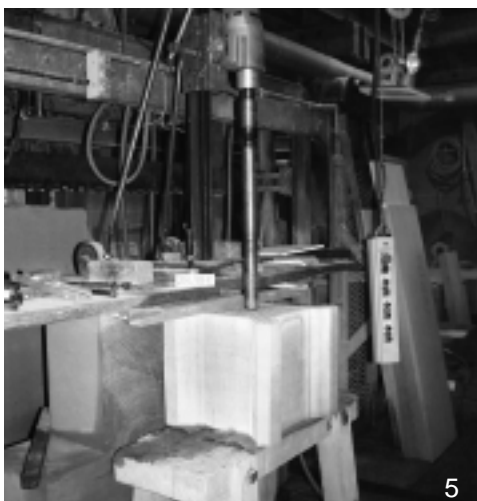
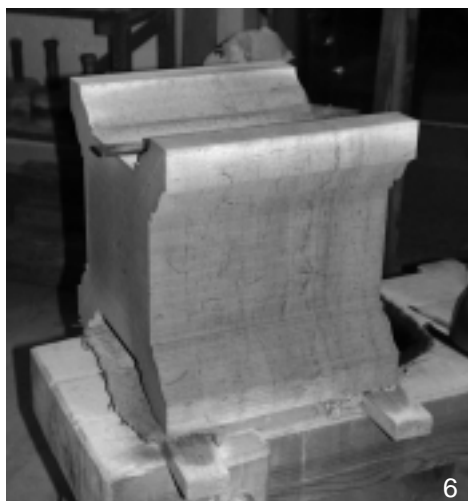
## Fiale IX-X, Süd

Aus betrieblichen Gründen (Personalauslastung im Winter) wurde die Fiale mit erheblicher Schräglage gegen Westen, ab Mitte Oktober in Eigenleistung eingerüstet und möglichst sorgfältig abgebaut.

Zwei schadhafte Schaftstücke aus „Zuger“ Sandstein wurden vom Münsterbaukollegium und den Restauratoren A. Walser und K. Durheim am 7. Dezember begutachtet.

- 1 Entsalzung durch Fluten mit Wasser über die Weihnachtsferien
- 2a+b Massaufnahmen zur Ergänzung der CAD-Übung
- 3 Rissarmierung
- 4 Neues Schaftstück ausfräsen
- 5 Ausbohren
- 6 Nachbearbeiten von Hand
