Grobzustands- kontrolle und Sicherung Innen

Chorgewölbe

Tätigkeitsbericht 2000
Berner Münster-Stiftung

Gewölbe
Erlach-Ligerz

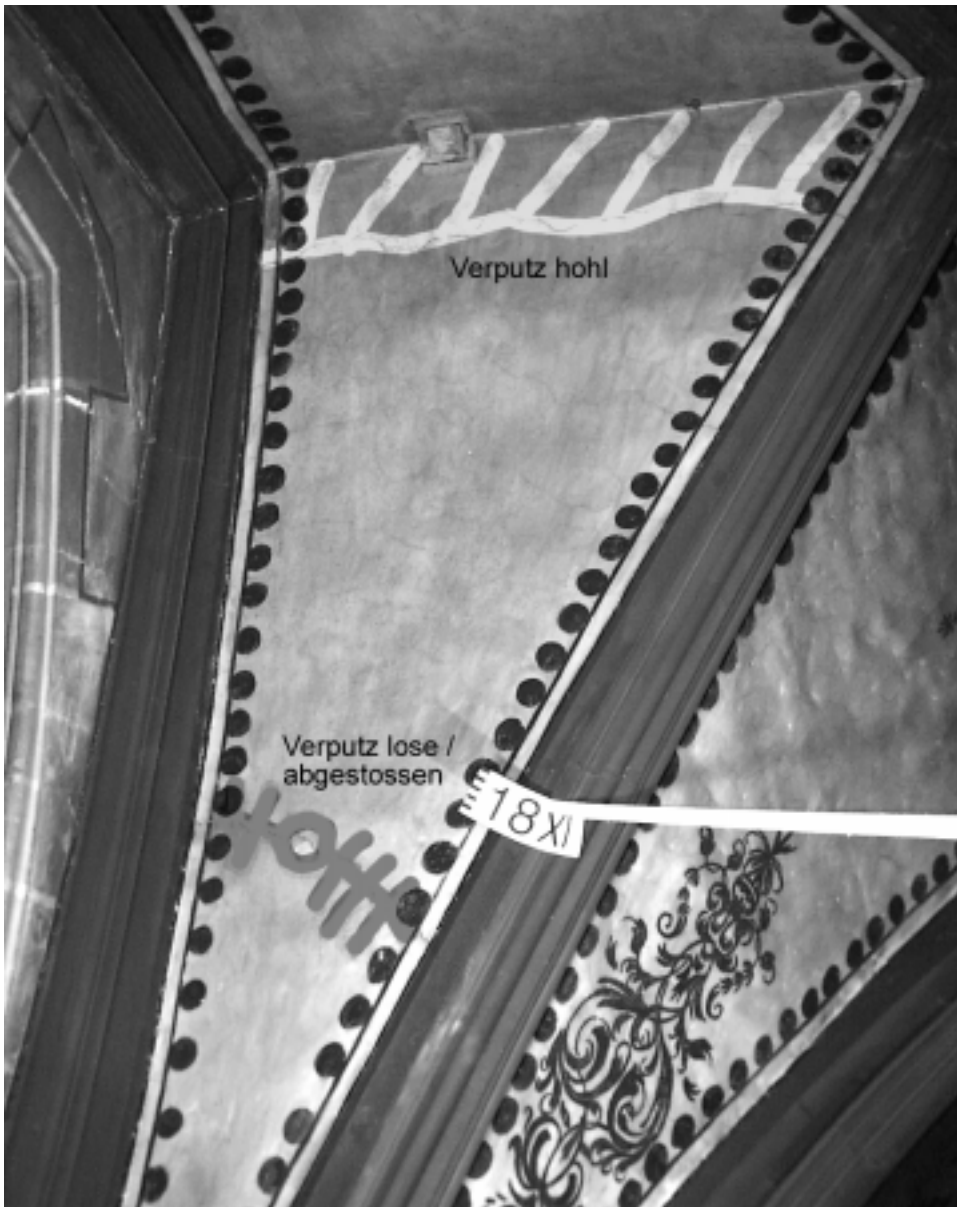
Chorgewölbe

- Gesamtzustand erfordert im Moment keine Sofortmassnahmen
- Einzelne Bauteilübergänge können anhand gesetzter Kontrollmarken genau beobachtet werden
- Allgemein ist eine sehr starke Verschmutzung der Chordecke und Übermalung von Farbfassungen, Malereien und Gesichtern des himmlischen Hofes (aus der Zeit 1909/10) feststellbar

Grobuntersuchung,
eingetragener Befund in
Fotos

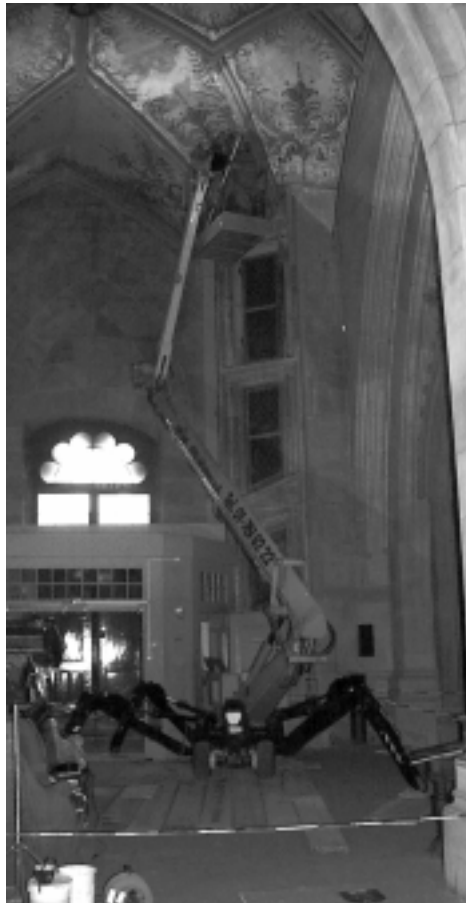
- Gesamtzustand weniger gut als Chorgewölbe, erfordert im Moment keine weiteren Sofortmassnahmen
- Einzelne mit Kontrollmarken versehene Bauteilübergänge und Risse müssen periodisch kontrolliert werden
- Durch länger zurückliegende Wassereinbrüche:
Verfärbte Verputzoberflächen, sowie Steinabsprengungen im Rippenfugenbereich durch angerostete Eisendübel (ca. 1911) jedoch ausserhalb des direkten Publikumsbereichs

Gerosteter Verstärkungsdübel und Kontrollmarke
